**INSPECCIONES ESTRUCTURAS**  
**LAV MADRID - ZARAGOZA - BARCELONA - FRONTERA FRANCESA**  
**VILAFRANCA DEL PENEDES - BARCELONA**

| ID (Identificador de la estructura) | 590D02 | |

| NOMBRE | O.D.T 0.6 | |

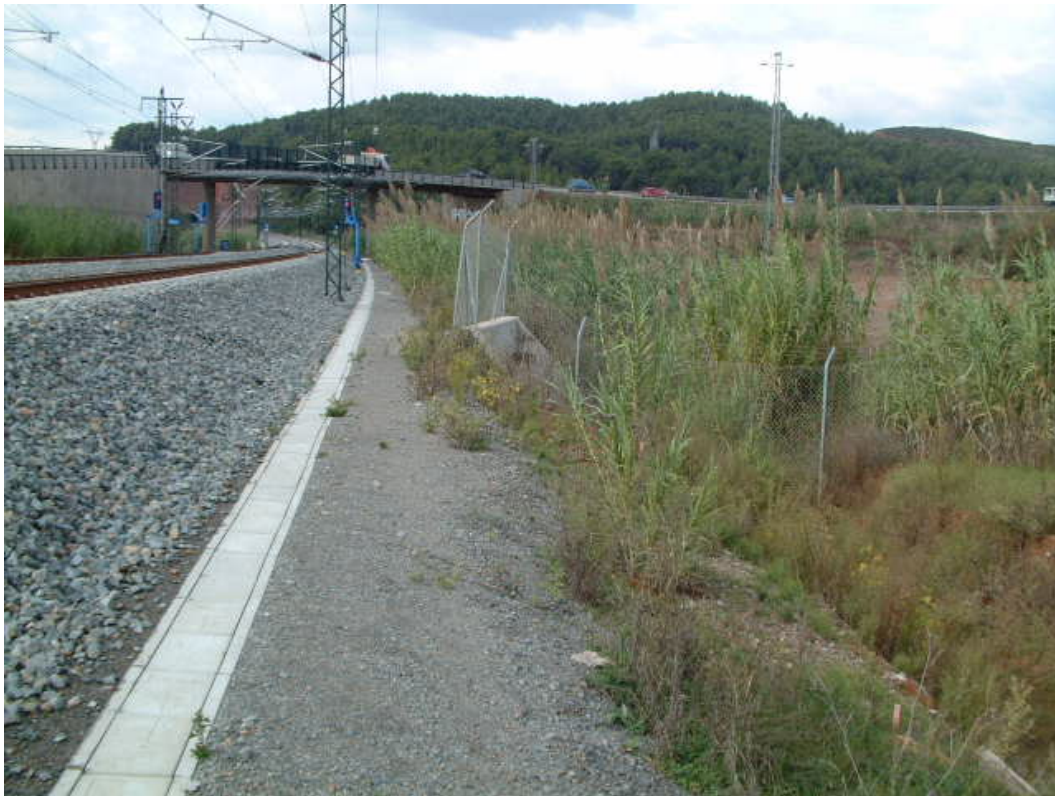
Fotografía 1: Vista superior

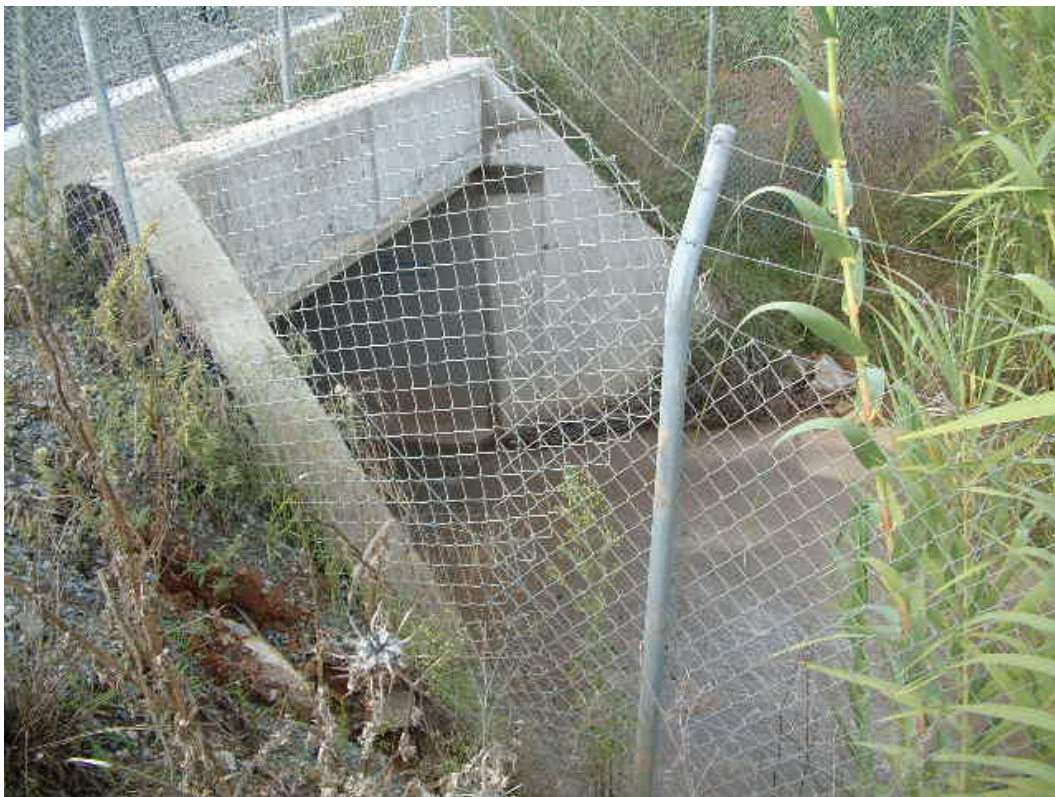
Fotografía 2: Alzado derecho
