**INSPECCIONES ESTRUCTURAS**  
**LAV MADRID - ZARAGOZA - BARCELONA - FRONTERA FRANCESA**  
**VILAFRANCA DEL PENEDES - BARCELONA**

| ID (Identificador de la estructura) | 590D07 | |
| FECHA DE LA INSPECCIÓN | 13/11/2006 | |

| NOMBRE | O.D.T 1.9 | |

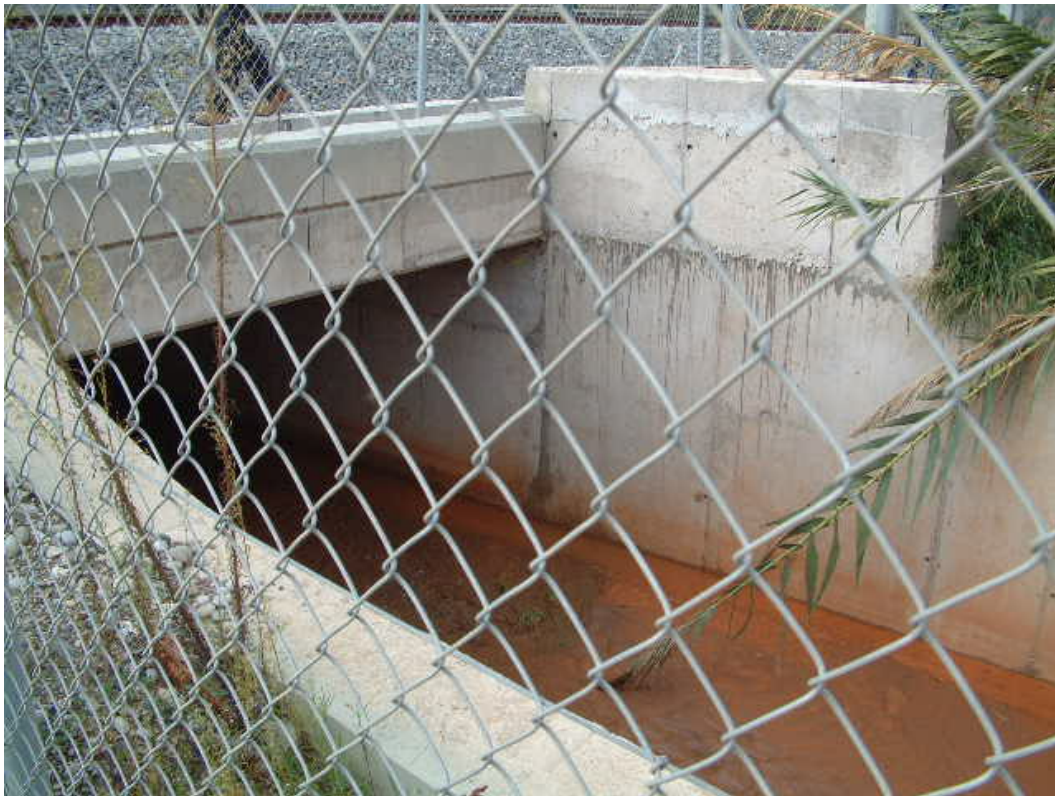
FOTOGRAFÍA Nº 1

Fotografía 1: alzado derecho

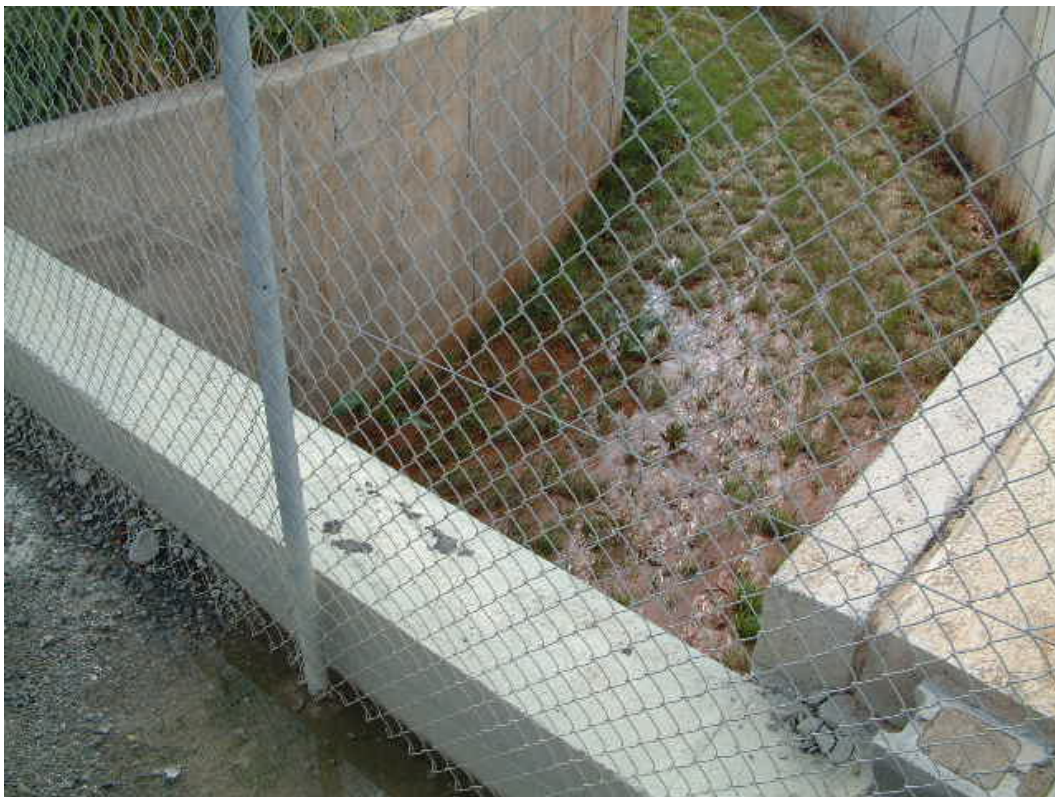
FOTOGRAFÍA Nº 2

Fotografía 2: Vista superior
