# MODELO A1 DE COMUNICACIÓN DE INSPECCIONES AL REGISTRO

FECHA DE INSPECCIÓN: 15/02/2007

| TRAMO: | VILAFRANCA DEL PENEDES-BARCELONA. Tramo:Sant Vicent Horts – Santa Coloma Cervelló. Subtramo: Vlb |
| DENOMINACIÓN: | P.I. CAMINO |

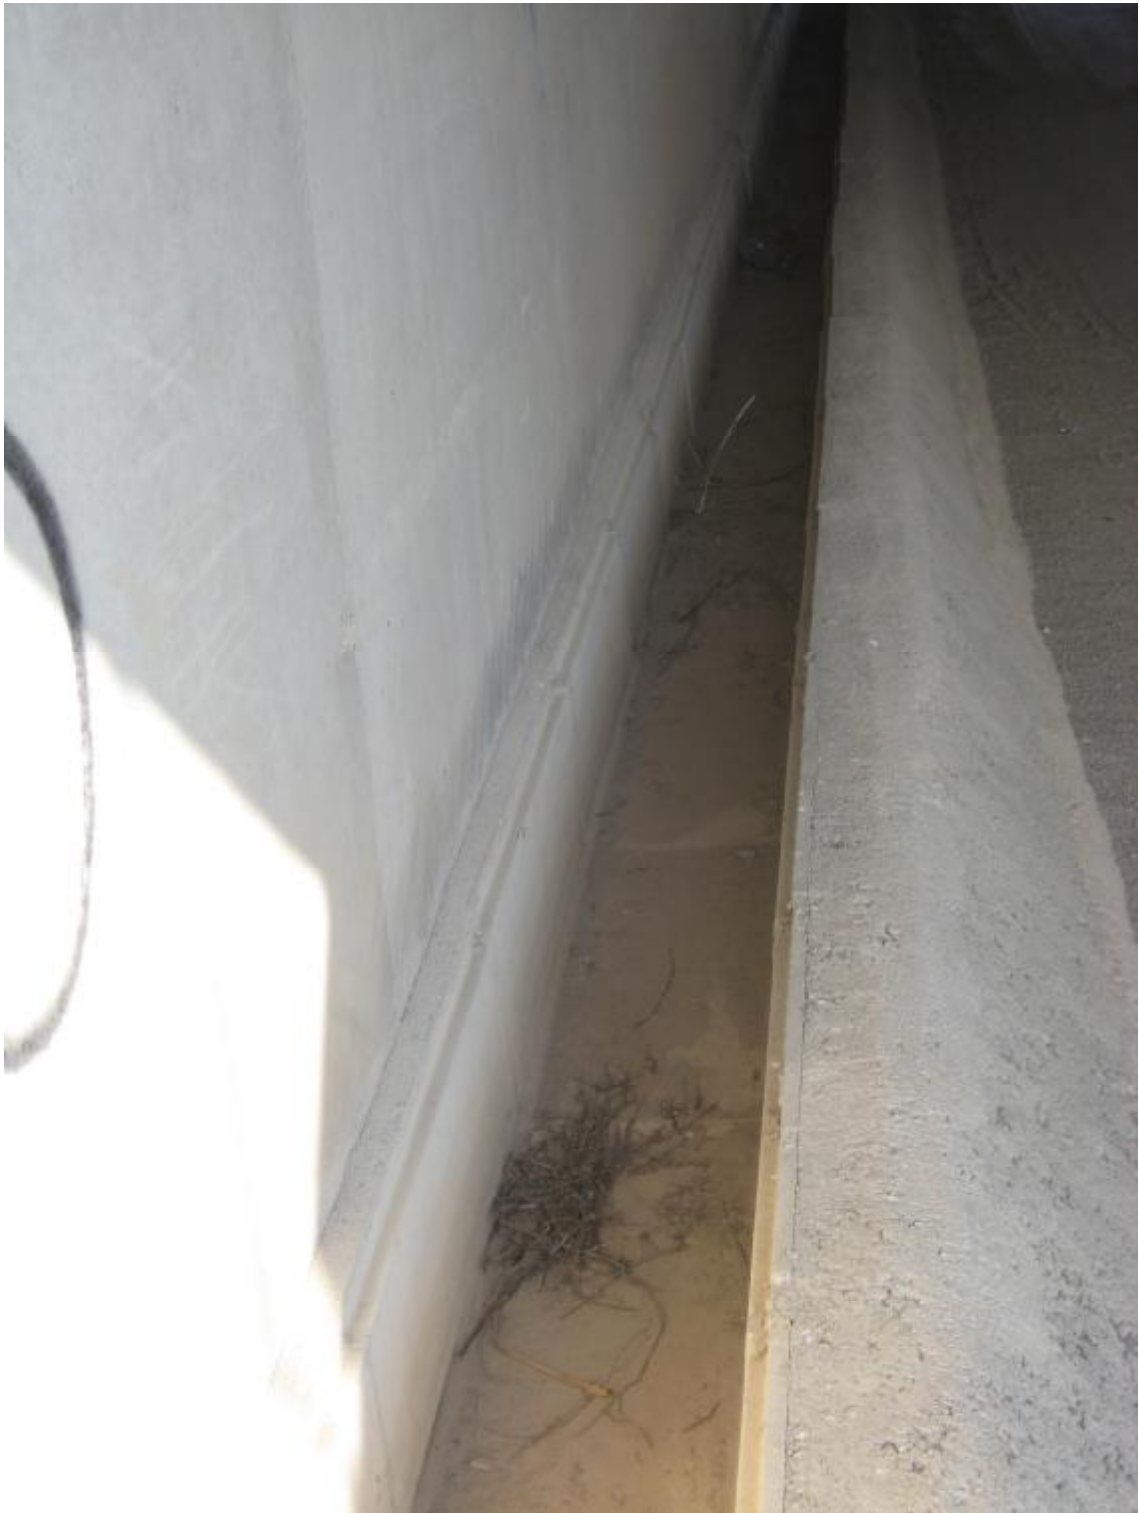
FOTOGRAFIA N°10: Vista de la canalización de aguas.

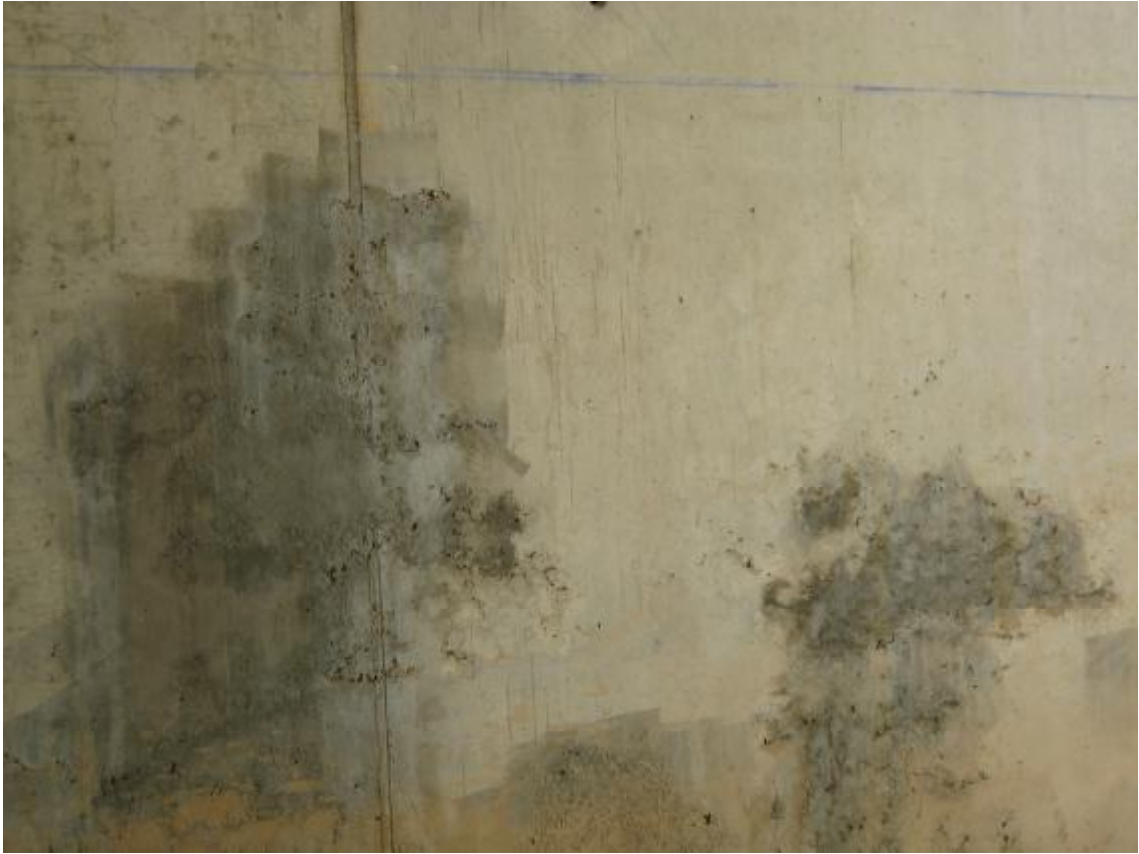
| Humedades y filtraciones | 1: Defectos con incidencia en la estética |

FOTOGRAFIA N°11: Detalle de humedad en una de las paredes.

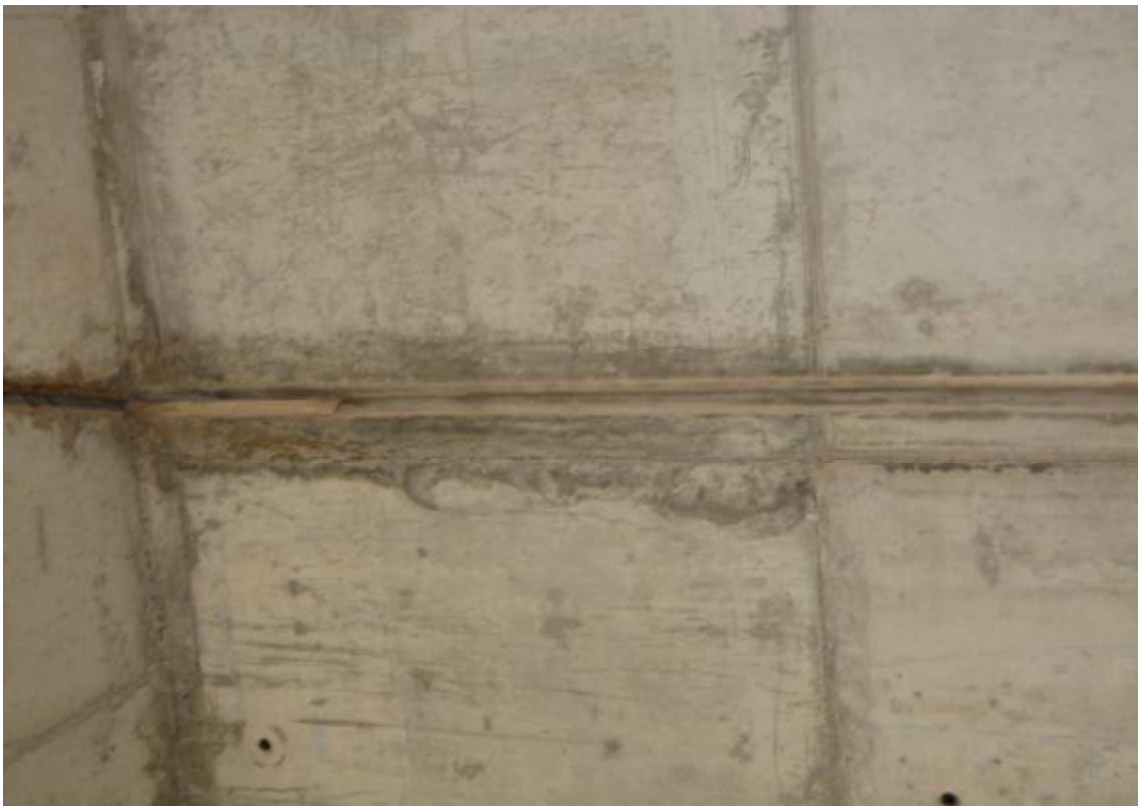
| Daños en unión frente y laterales | 1: Defectos con incidencia en la estética <input type="text"/> |

FOTOGRAFIA N°12: Detalle de la unión entre marcos.

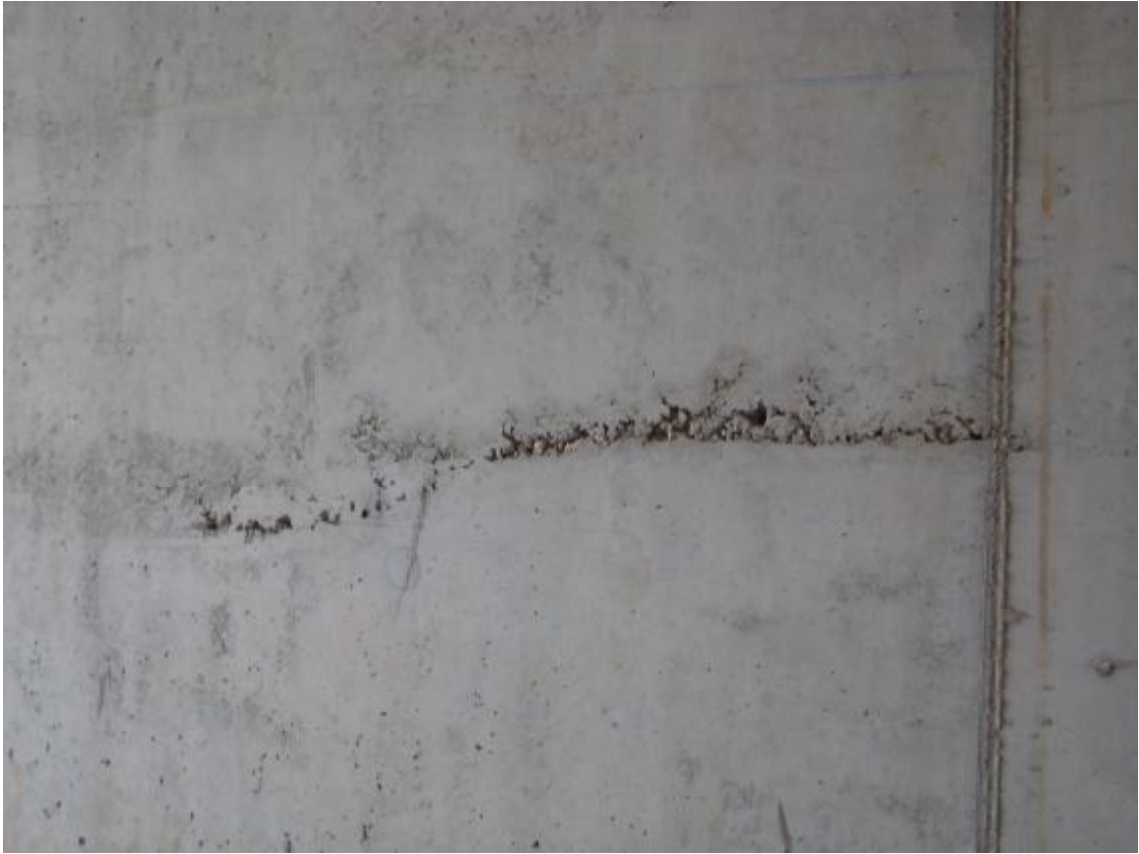
| Coqueras y nidos de grava | 1: Defectos con incidencia en la estética |

FOTOGRAFIA N°13: Detalle de nido de grava en una de las paredes.

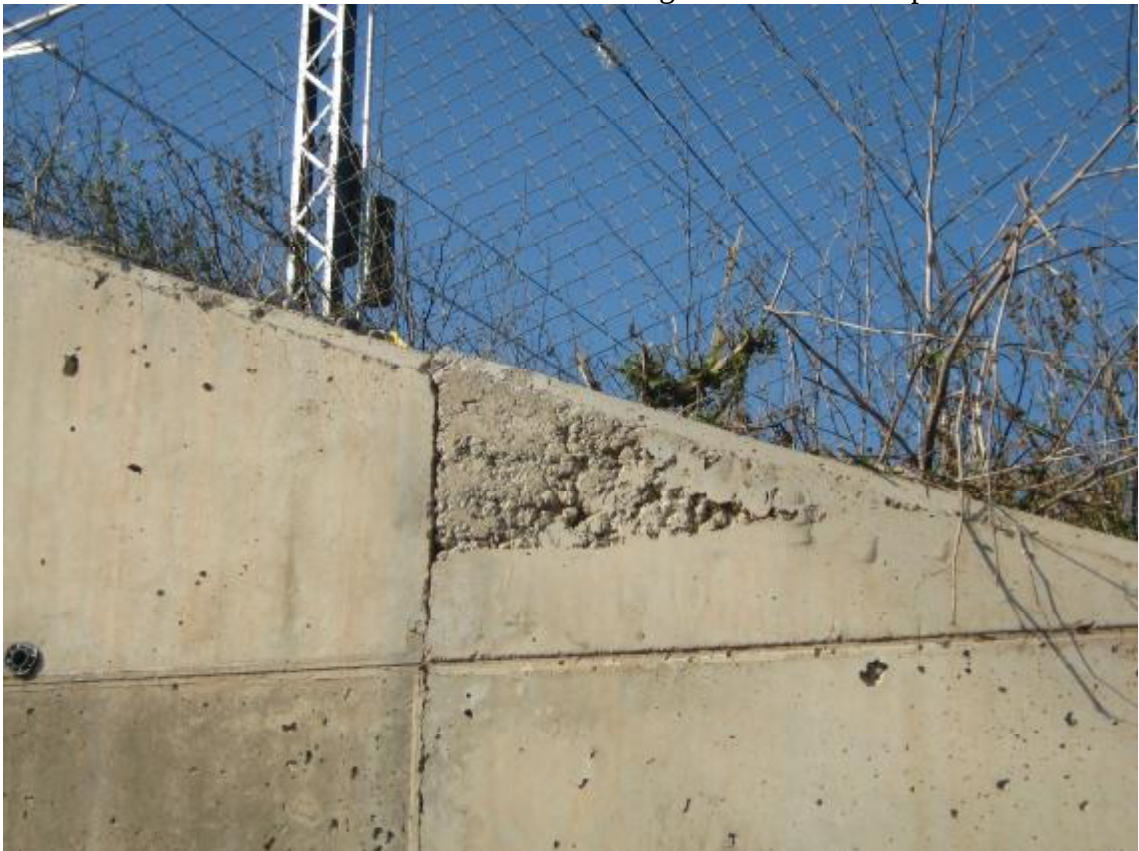
FOTOGRAFIA N°14: Detalle de nido de grava en una de las aletas.
