DOCUMENTO: E/LC-10009/AU-20

**INSPECCIÓN PRINCIPAL DEL PASO INFERIOR SITUADO  
EN EL P.K. DE OBRA 201+996 (P.K. DE LINEA 637+739)  
DE LA L.A.V. MADRID – ZARAGOZA – BARCELONA –  
FRONTERA FRANCESA. TRAMO: BARCELONA – LA  
ROCA DEL VALLES. SUBTRAMO: MONTCADA –  
MOLLET DEL VALLES (BARCELONA).**

Peticionario: **ADIF**

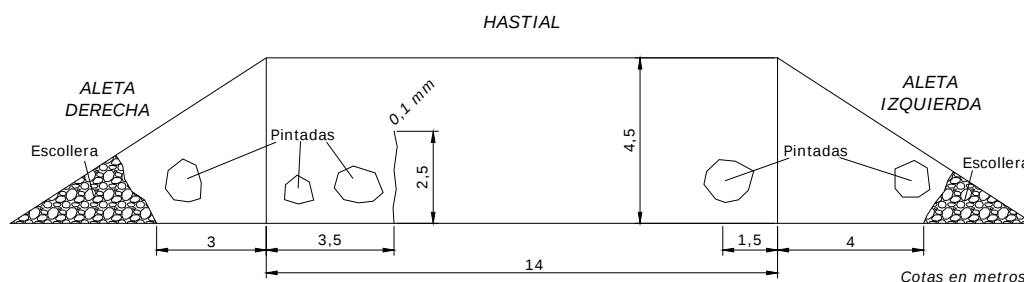
**Croquis nº 2:** Localización de los deterioros en el estribo de entrada

En ambos hastiales se observaron fisuras con trazado vertical (abertura max. 0,1 mm), debidas a los fenómenos de retracción del hormigón y/o a las variaciones dimensionales coartadas y debidas a cambios volumétricos originados por los gradientes térmicos a edades tempranas.

También se apreciaron pintadas por vandalismo (graffitis) en los dos hastiales.

Todas las aletas presentaban buenas condiciones. En todas ellas, salvo la aleta derecha del estribo de salida, se observaron pintadas por vandalismo (graffitis).

Las fisuras que existían en los hastiales de los estribos, conviene sean selladas para evitar su evolución futura, mediante un adhesivo estructural.

Se debería limpiar aquellas zonas de la estructura, donde se han observado “graffitis”, para restablecer las condiciones estéticas de los mismos.

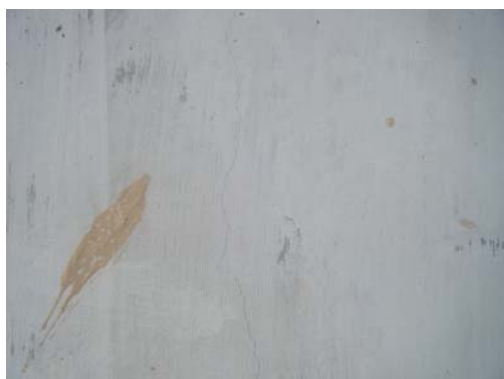
**Fotografía nº 7.** Fisura en el hastial del estribo de entrada

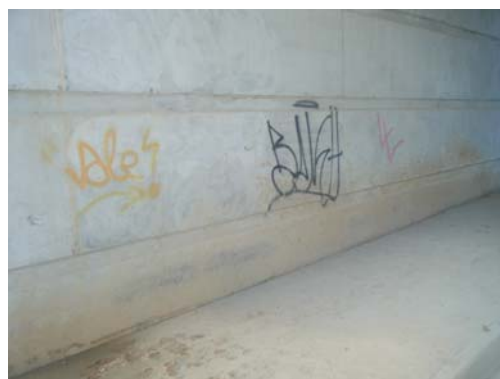
**Fotografía nº 8.** Pintadas en el hastial del estribo de entrada

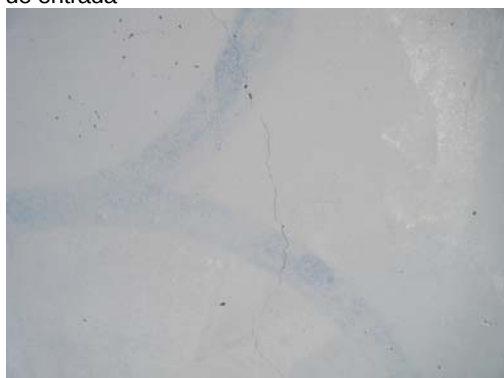
**Fotografía nº 9.** Fisura en el hastial del estribo de salida

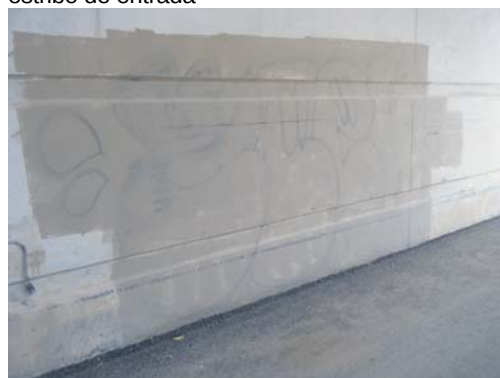
**Fotografía nº 10.** Pintadas en el hastial del estribo de salida

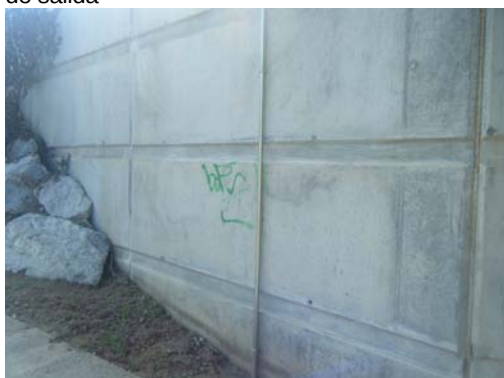
**Fotografía nº 11.** Pintadas en la aleta derecha del estribo de entrada

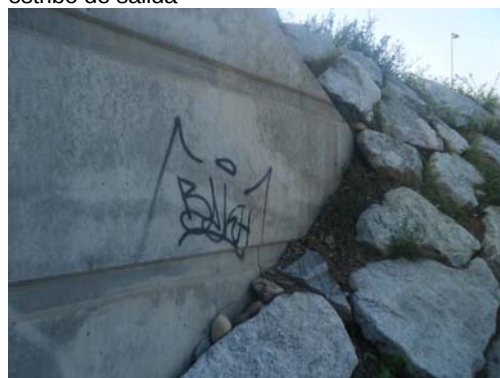
**Fotografía nº 12.** Pintadas en la aleta izquierda del estribo de entrada

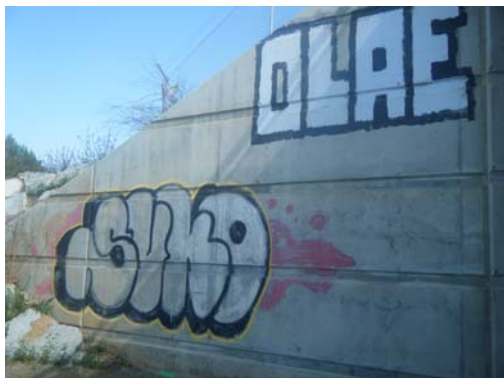
**Fotografía nº 13.** Pintadas en la aleta izquierda del estribo de salida

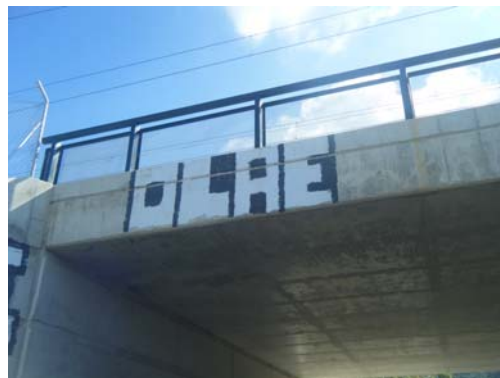
No se observó ningún tipo de deterioro en la losa superior del paso inferior. Únicamente existían pintadas en el canto de la losa superior (lado izquierdo).

**Fotografía nº 14.** Pintadas en el canto izquierdo de la losa superior

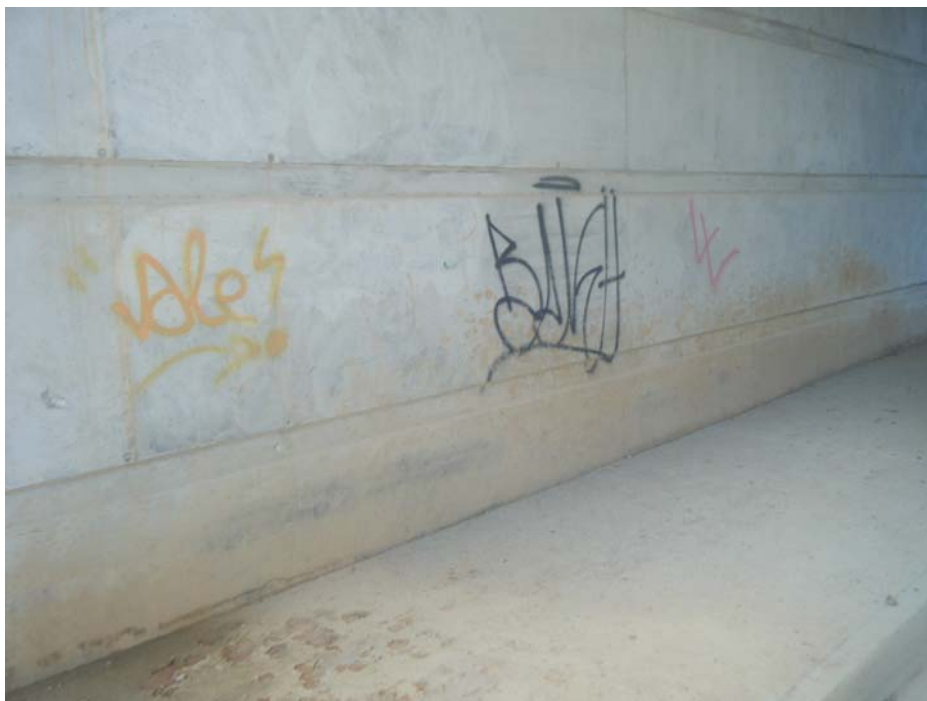
**FOTOGRAFIA N° 12:** Pintadas en el hastial del estribo de entrada

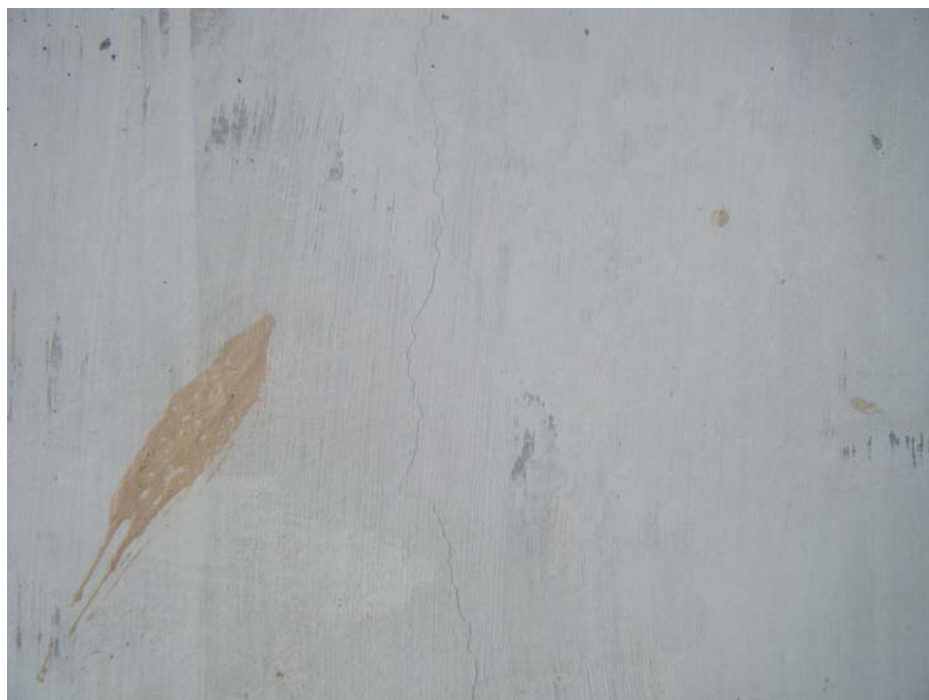
**FOTOGRAFIA N° 13:** Fisura con trazado vertical en el hastial del estribo de entrada

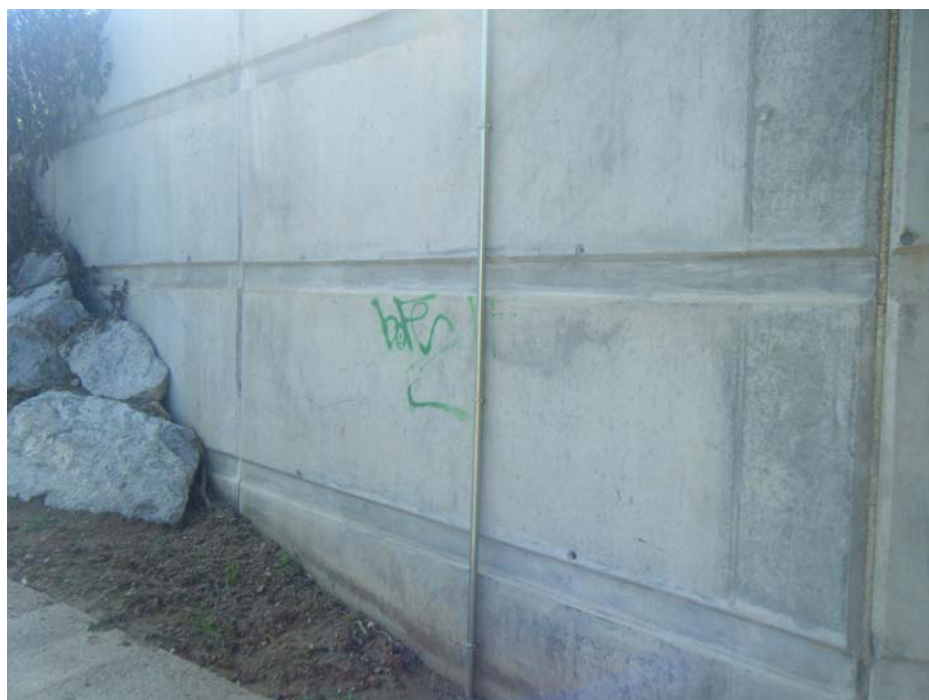
**FOTOGRAFIA N° 14:** Pintadas en la aleta derecha del estribo de entrada

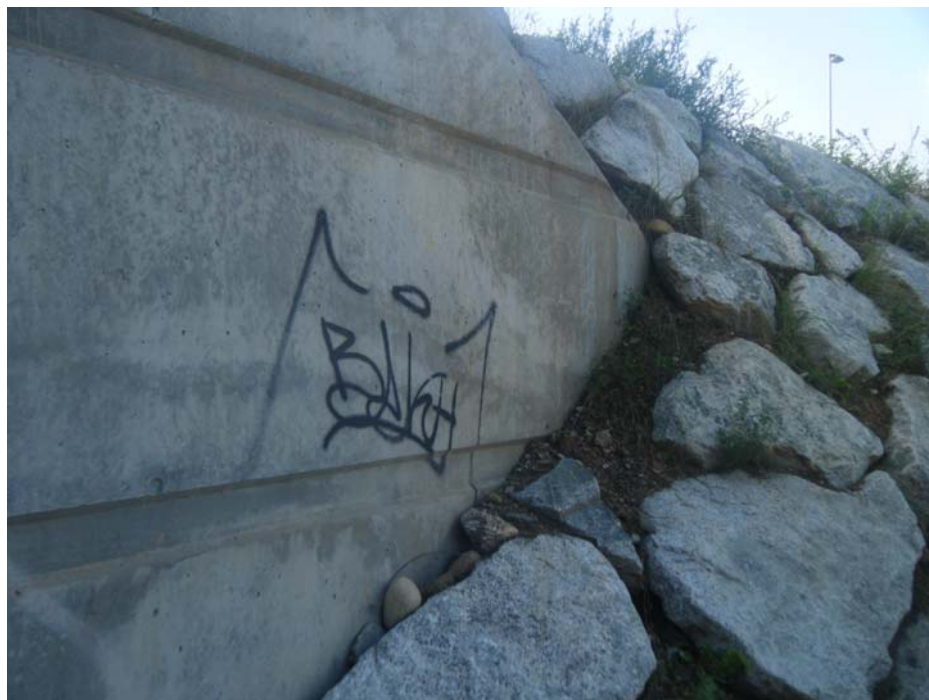
**FOTOGRAFIA N° 15:** Pintadas en la aleta izquierda del estribo de entrada

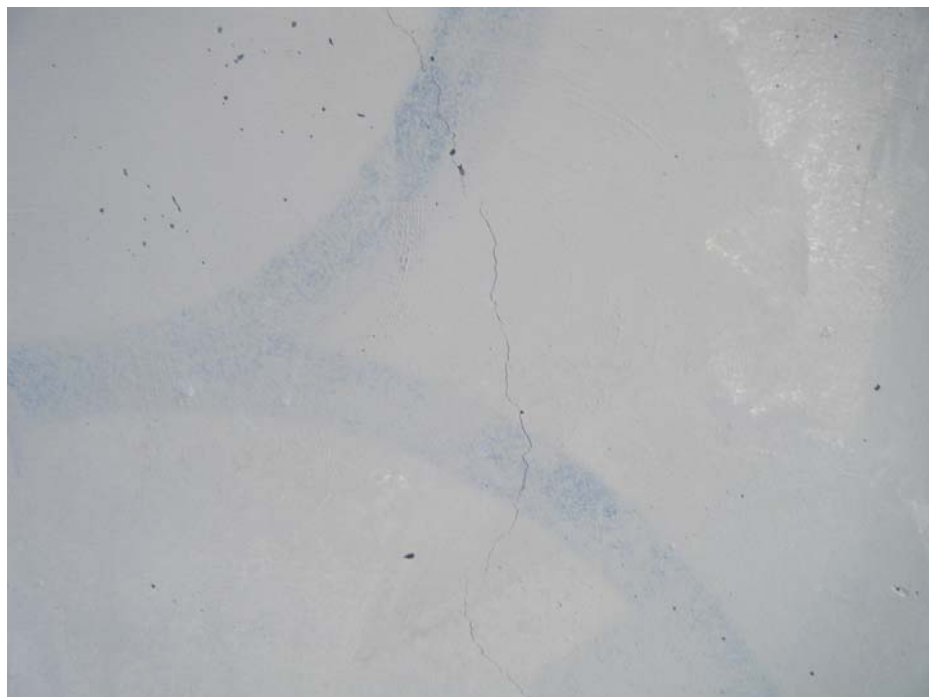
**FOTOGRAFIA N° 16:** Fisura con trazado vertical en el hastial del estribo de salida

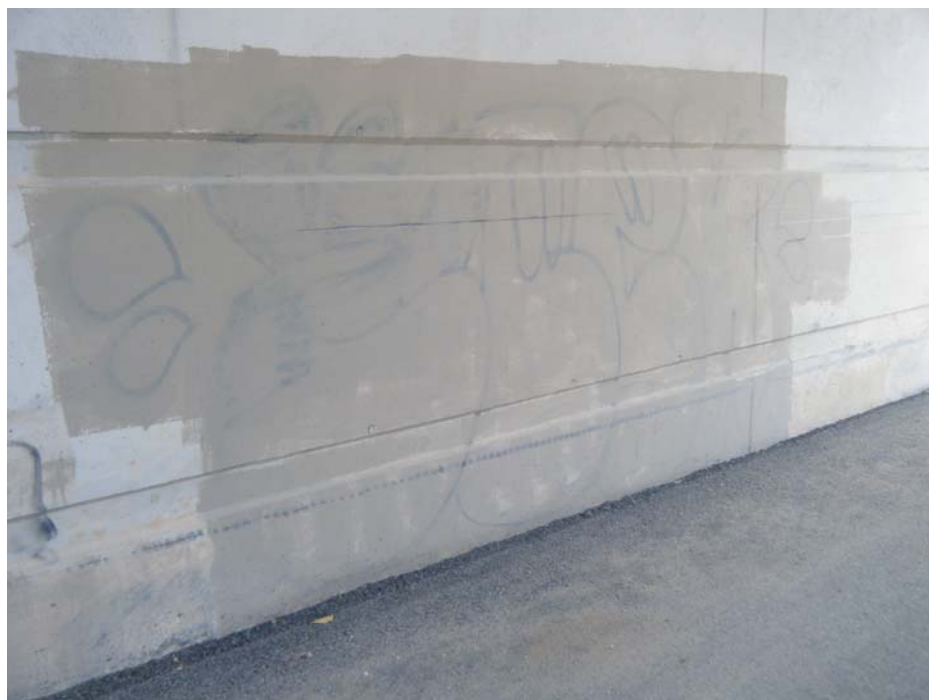
**FOTOGRAFIA N° 17:** Pintadas en el hastial del estribo de salida

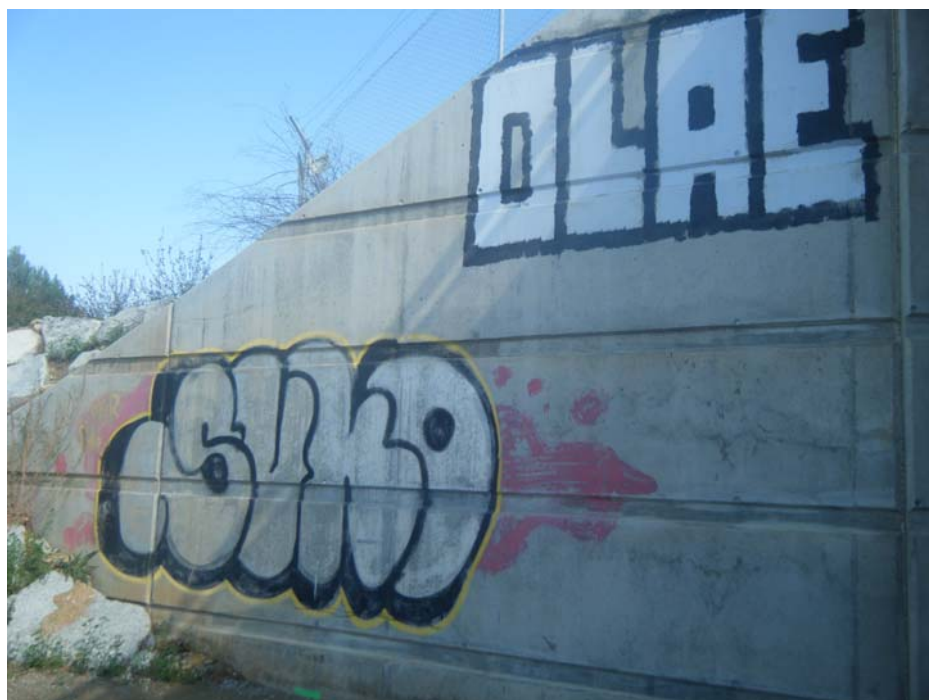
**FOTOGRAFIA N° 18:** Pintadas en la aleta izquierda del estribo de salida

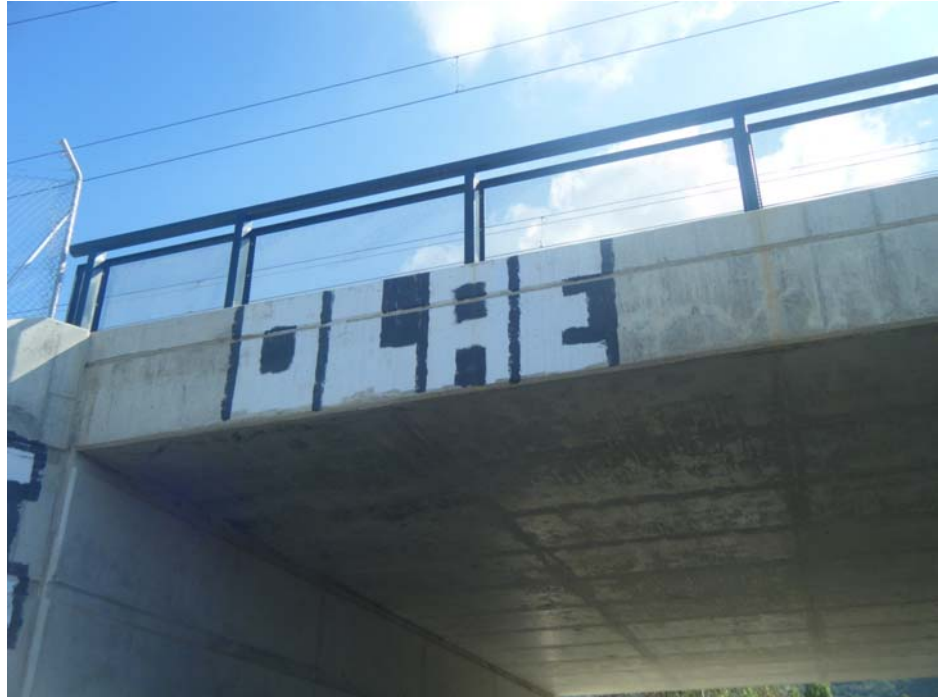
**FOTOGRAFIA N° 19:** Pintadas en el canto izquierdo de la losa superior
