DOCUMENTO: E/LC-10009/AU-22

INSPECCIÓN PRINCIPAL DEL VIADUCTO SOBRE LA  
RIERA SECA SITUADO EN EL P.K. DE OBRA 201+245  
(P.K. DE LINEA 636+988) DE LA L.A.V. MADRID –  
ZARAGOZA – BARCELONA – FRONTERA FRANCESA.  
TRAMO: BARCELONA – LA ROCA DEL VALLES.  
SUBTRAMO: MONTCADA – MOLLET DEL VALLES  
(BARCELONA).

Peticionario: **ADIF**

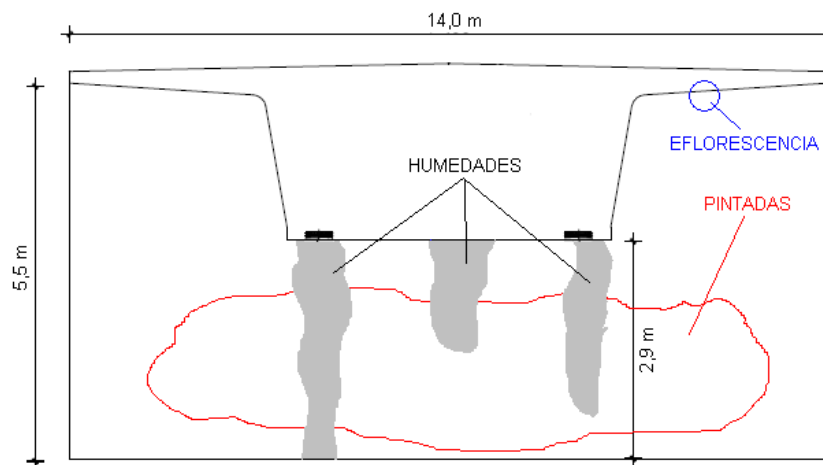
**Croquis nº 4:** Muro de frente del estribo de entrada

Se observaron escorrentías de agua en la superficie de ambos estribos, cuyo origen es debido a la filtración del agua de lluvia a través de la junta de dilatación existente sobre ellos.

Existía una pequeña mancha calcárea (eflorescencia) en el paramento del muro de frente del estribo de entrada, producida por la existencia de sales solubles en la masa de hormigón, que son disueltas y arrastradas por el agua hacia la superficie del paramento, donde cristalizan cuando el agua se evapora

En la parte superior del muro de frente del estribo de salida se apreciaron desconchones, originados por golpes ocasionados durante la fase de construcción.

Y por último, ambos muros de frente presentaban pintadas por vandalismo (graffitis).

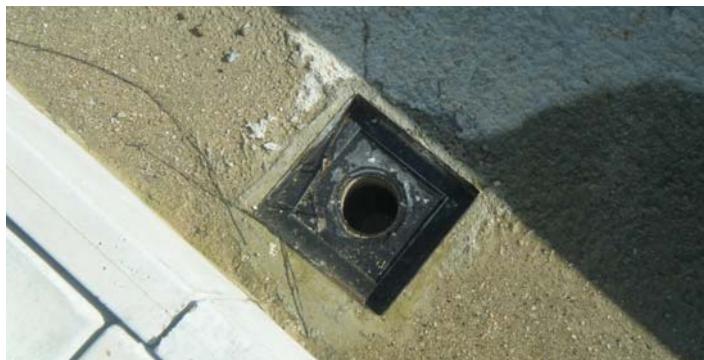
Se observó que los imbornales dispuestos en la parte superior izquierda del tablero carecían de rejillas de protección, para evitar que el arrastre de materiales los pueda obstruir.

**Fotografía nº 7:** Ausencia de rejilla en uno de los imbornales

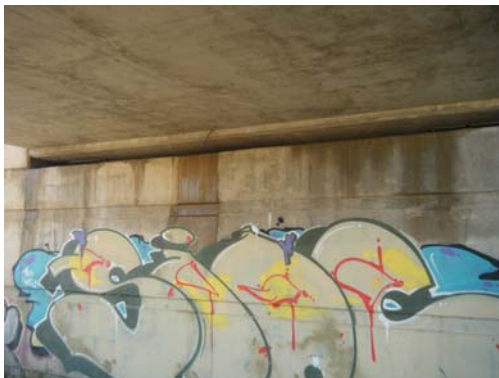
**Fotografía nº 8.** Humedades en el muro de frente del estribo de entrada

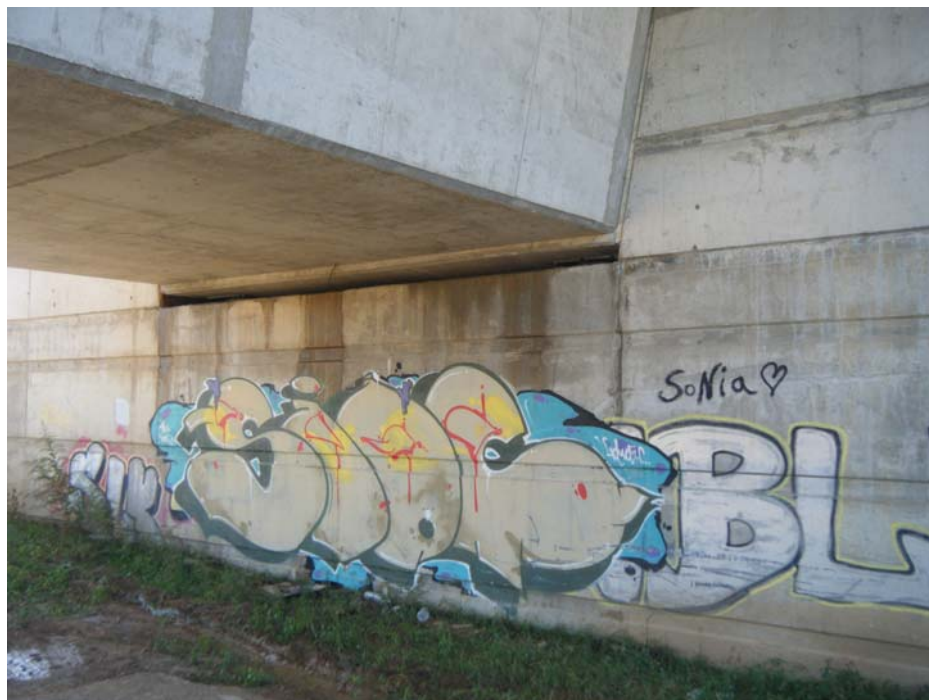
**FOTOGRAFIA N° 15:** Pintadas en el muro de frente estribo de entrada

Y por último, desde el punto de vista estético y para restituir el aspecto original de la estructura, se recomienda la limpieza de las pintadas observadas en los distintos elementos estructurales, así como la aplicación de una pintura antigraffiti que evite futuras pintadas por vandalismo.

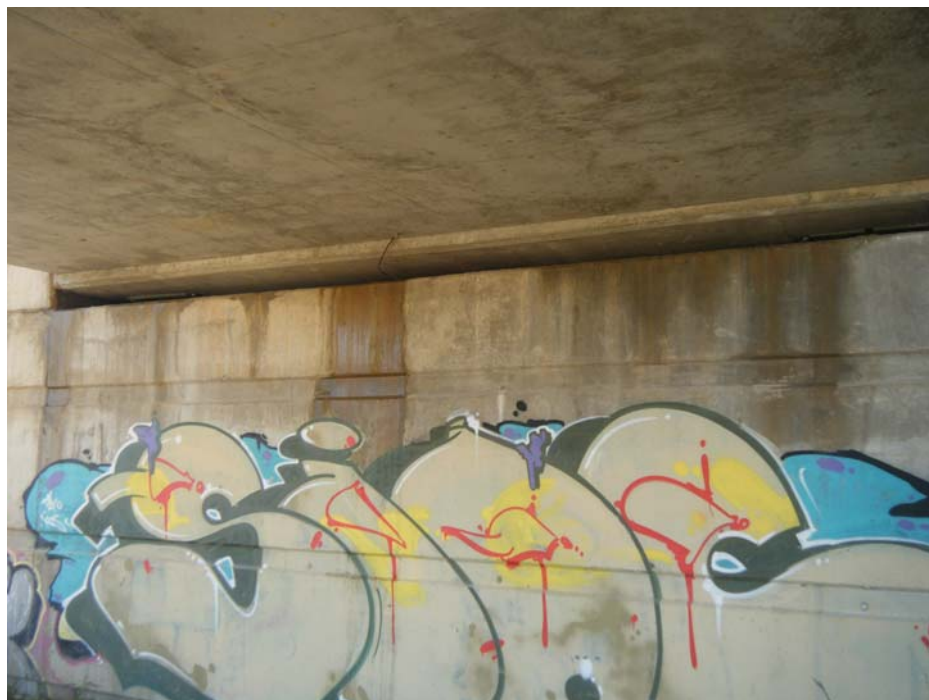
**FOTOGRAFIA N° 16:** Humedades en el muro de frente estribo de entrada

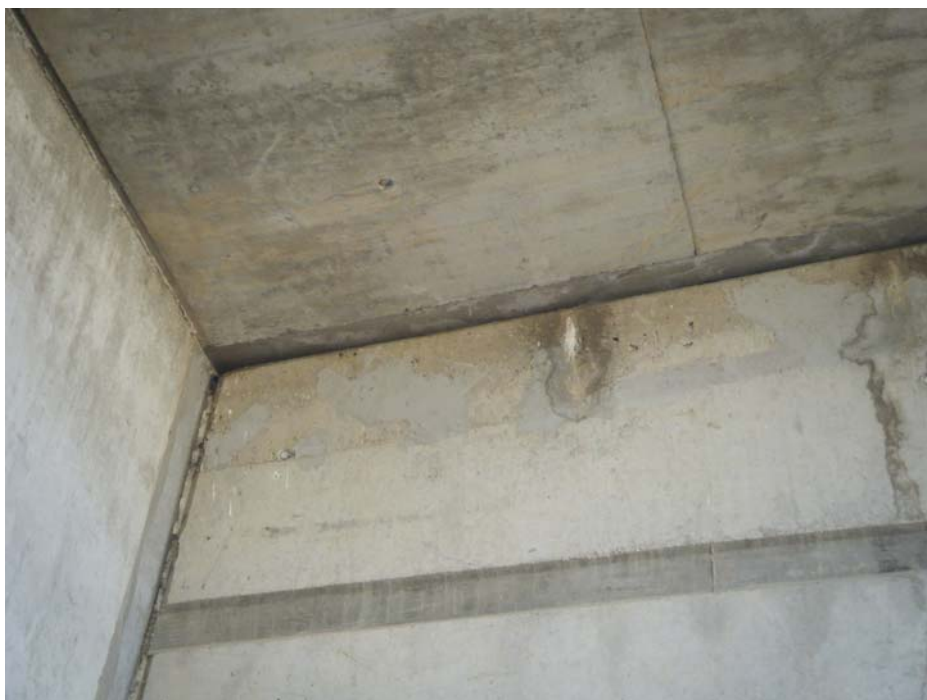
**FOTOGRAFIA N° 17:** Eflorescencias en el muro de frente estribo de entrada

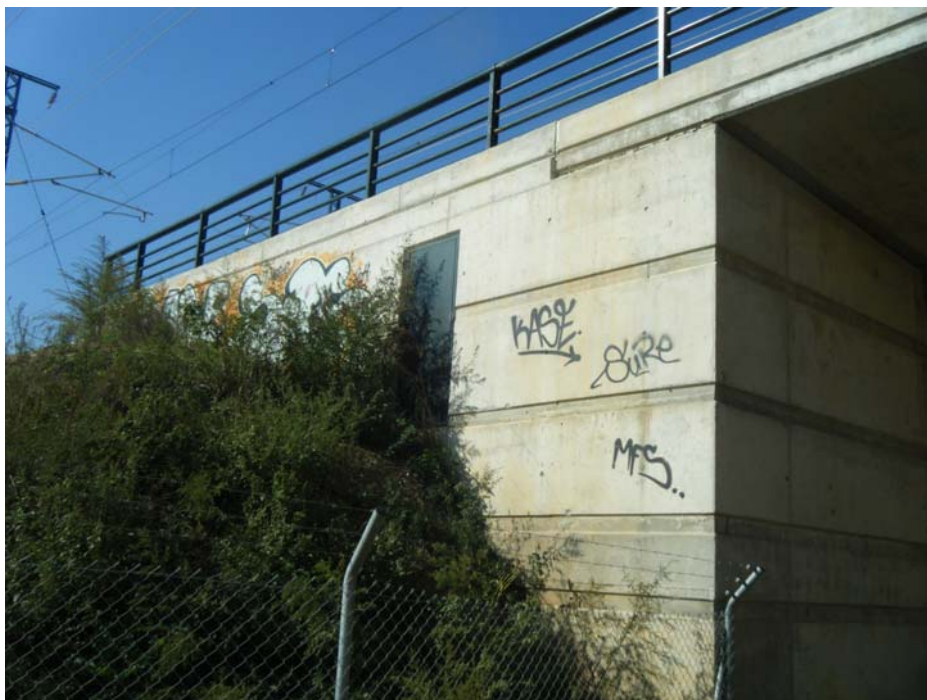
Todas las aletas presentaban buenas condiciones y no se apreció ningún tipo de deterioro, salvo la existencia de pintadas realizadas en el paramento de todas las aletas excepto en la aleta derecha del estribo de salida.

**FOTOGRAFIA N° 18:** Pintadas en la aleta derecha del estribo de entrada

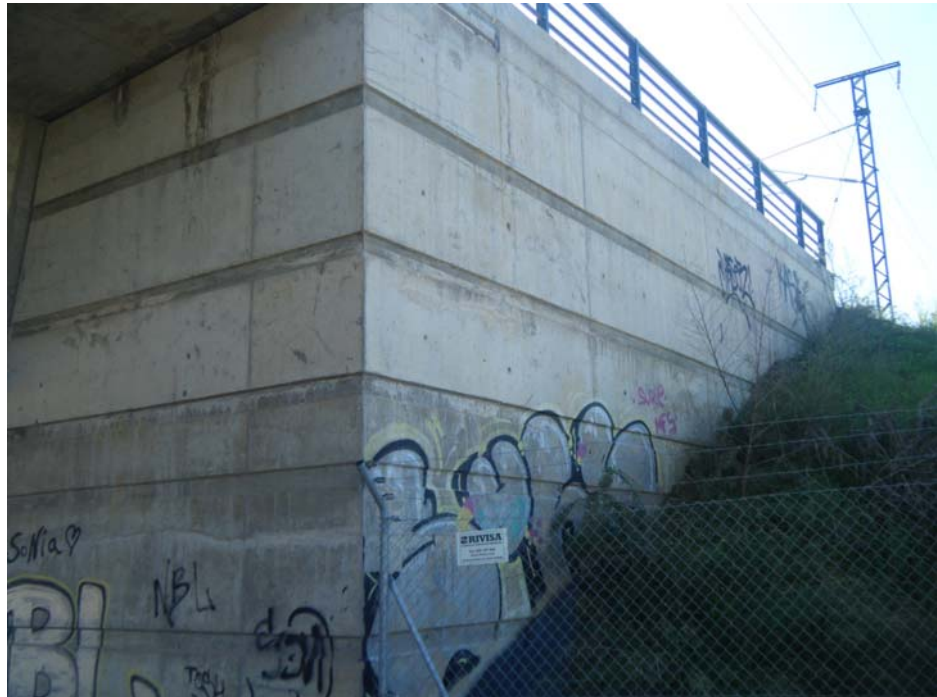
**FOTOGRAFIA N° 19:** Pintadas la aleta izquierda del estribo de entrada

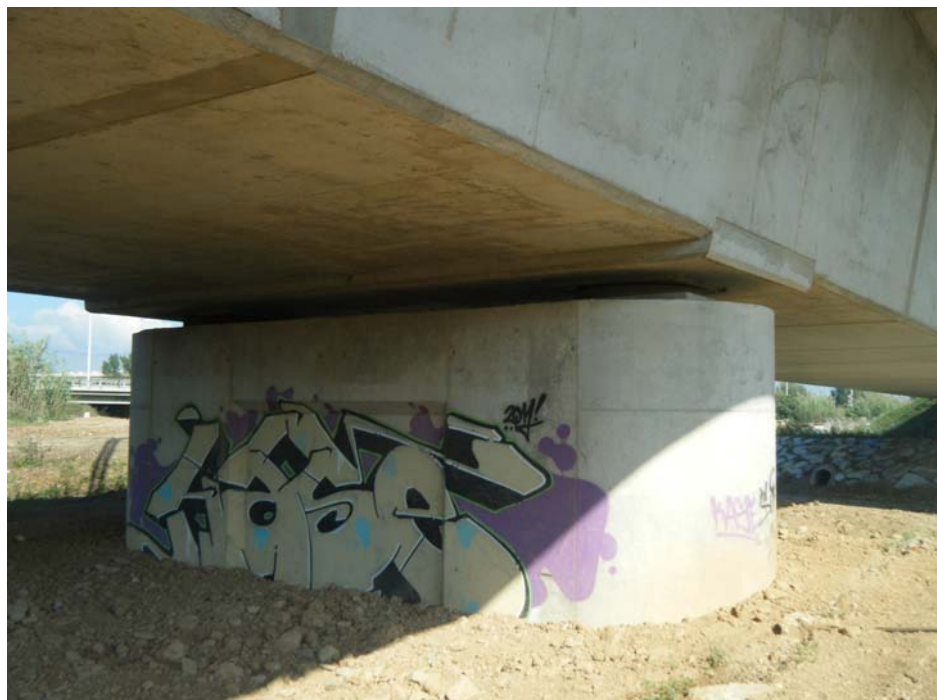
Únicamente se observó pintadas por vandalismo (graffitis) en los paramentos de ambas pilas.

**FOTOGRAFIA N° 20:** Pintadas en la pila n° 1

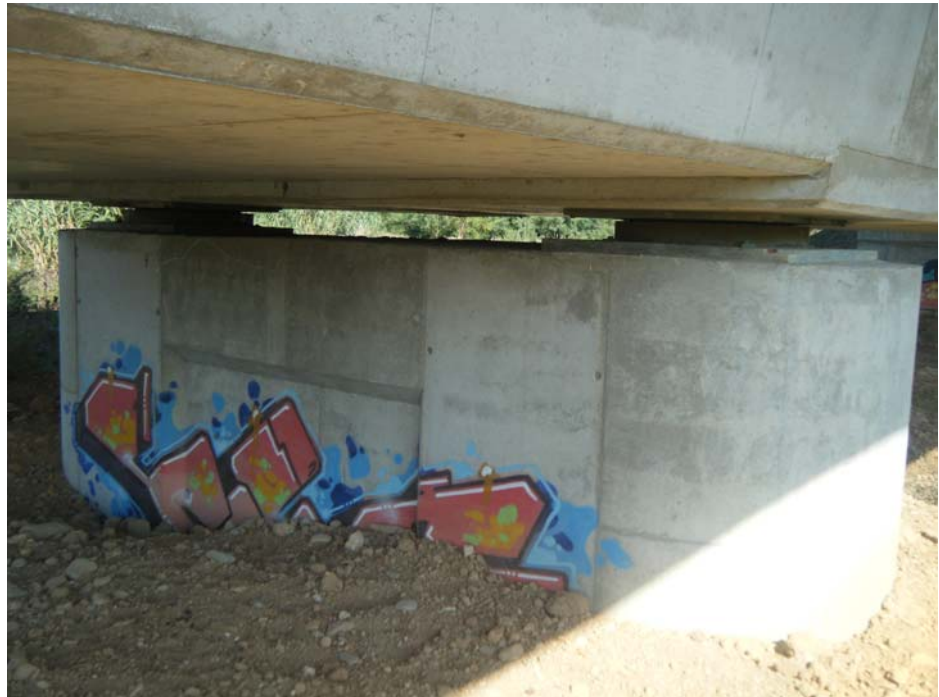
**FOTOGRAFIA Nº 21:** Pintadas la pila nº 2

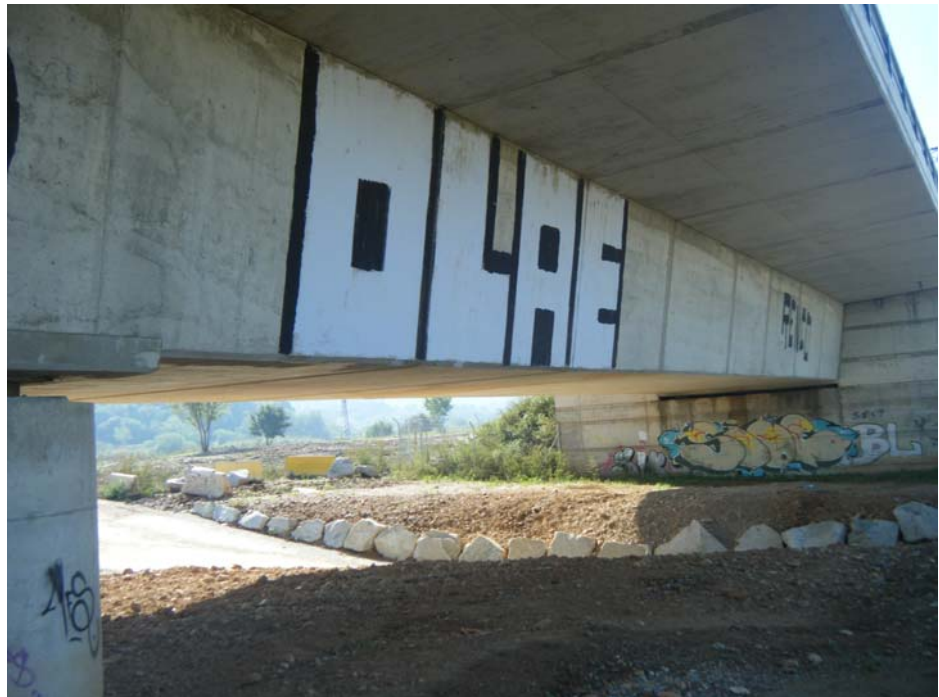
Únicamente existían pintadas por vandalismo (graffitis) en diferentes zonas del alma izquierda del cajón, a lo largo de cada uno de los vanos.

**FOTOGRAFIA Nº 22:** Pintadas en el alma izquierda del cajón del vano nº 1

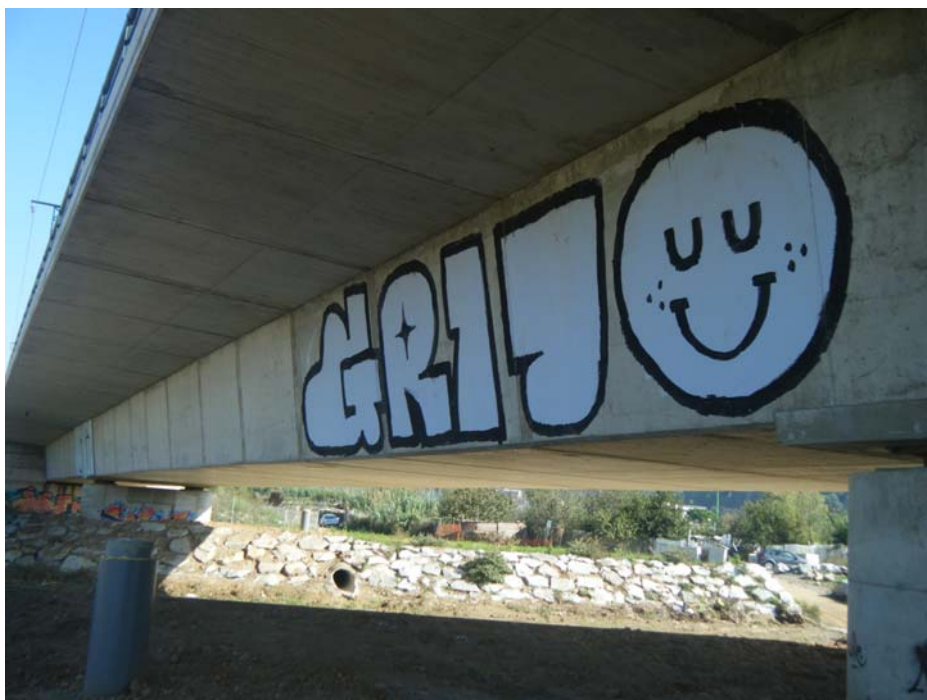
**FOTOGRAFIA N° 23:** Pintadas en el alma izquierda del cajón en los vanos n° 2 y n° 3

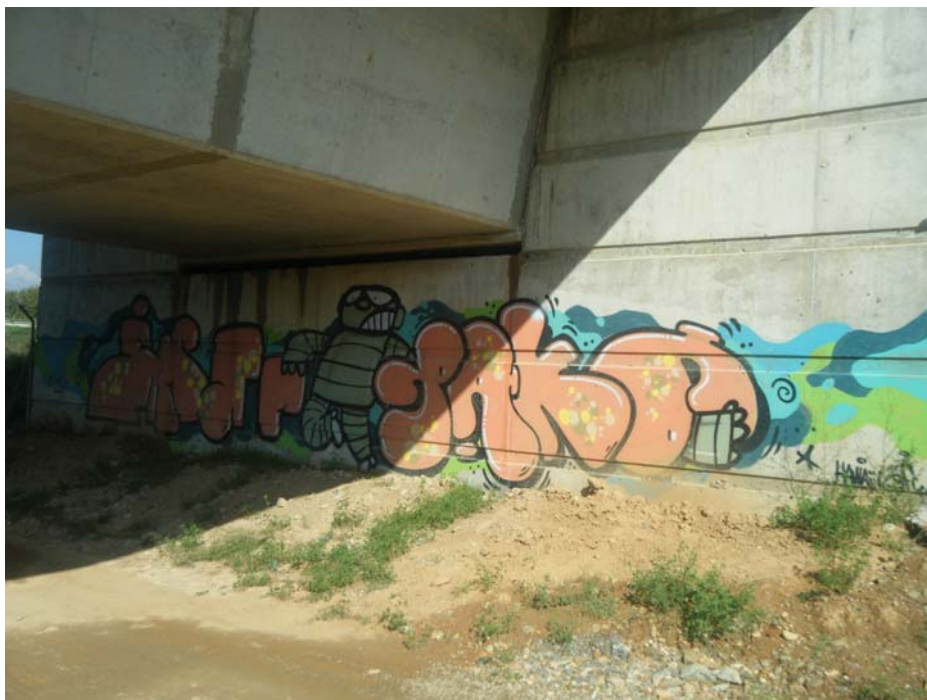
**FOTOGRAFIA N° 24:** Humedades en el muro de frente del estribo de salida

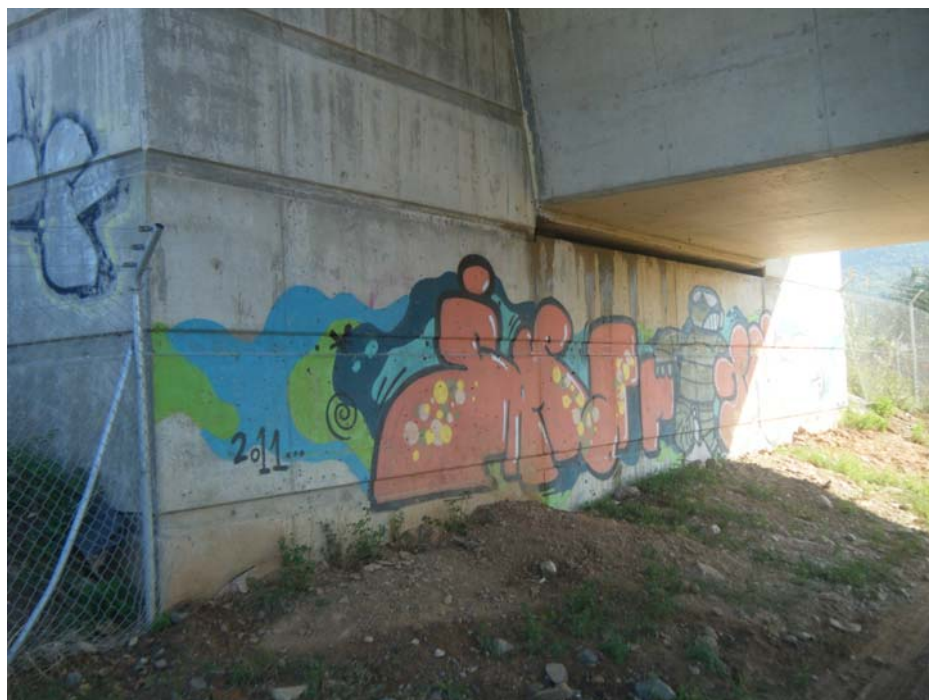
**FOTOGRAFIA N° 25:** Pintadas en el muro de frente del estribo de salida

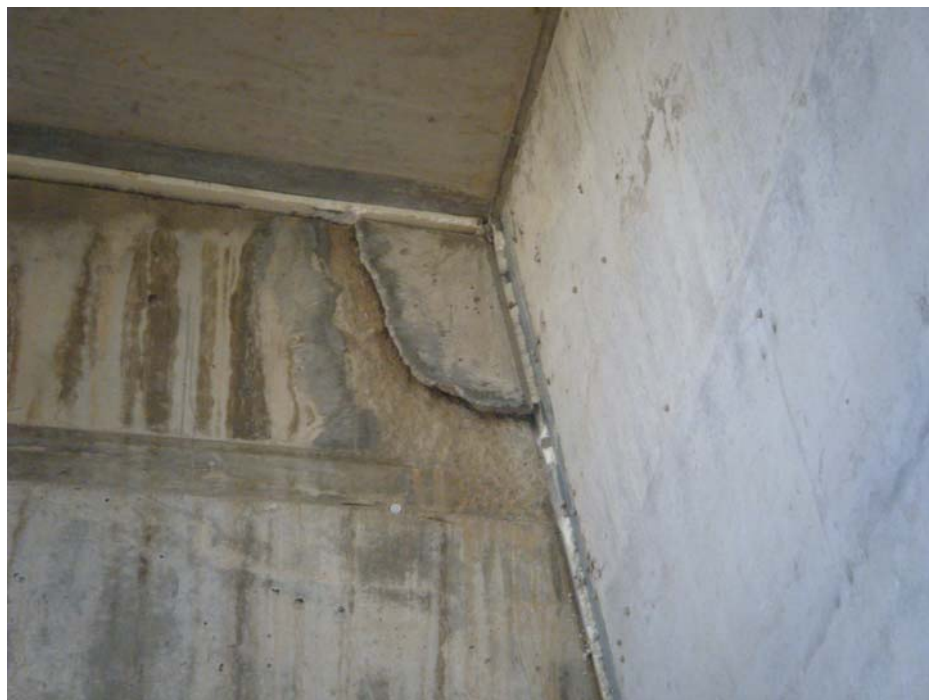
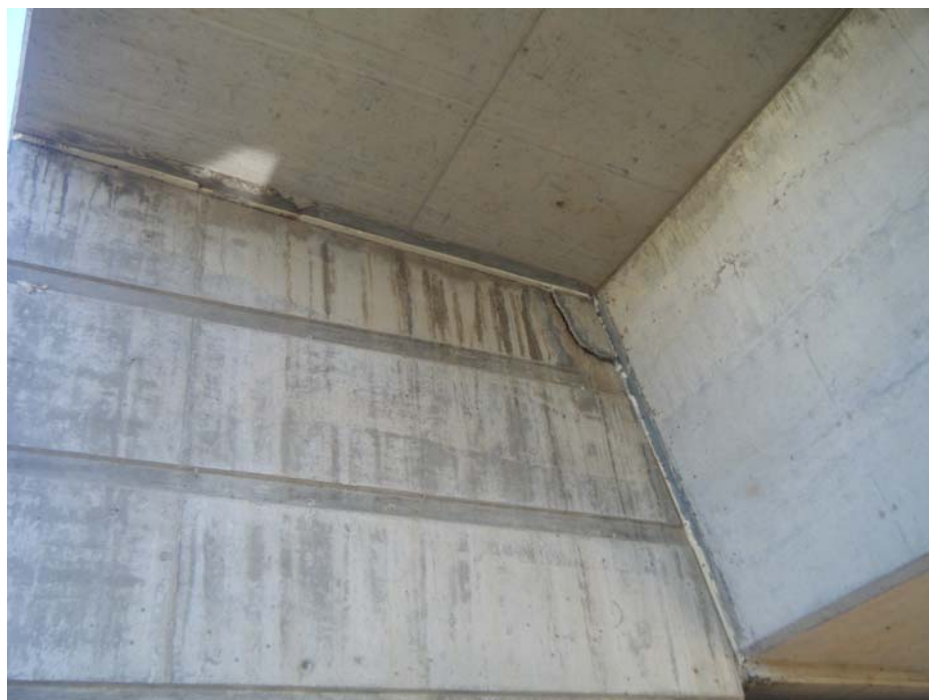
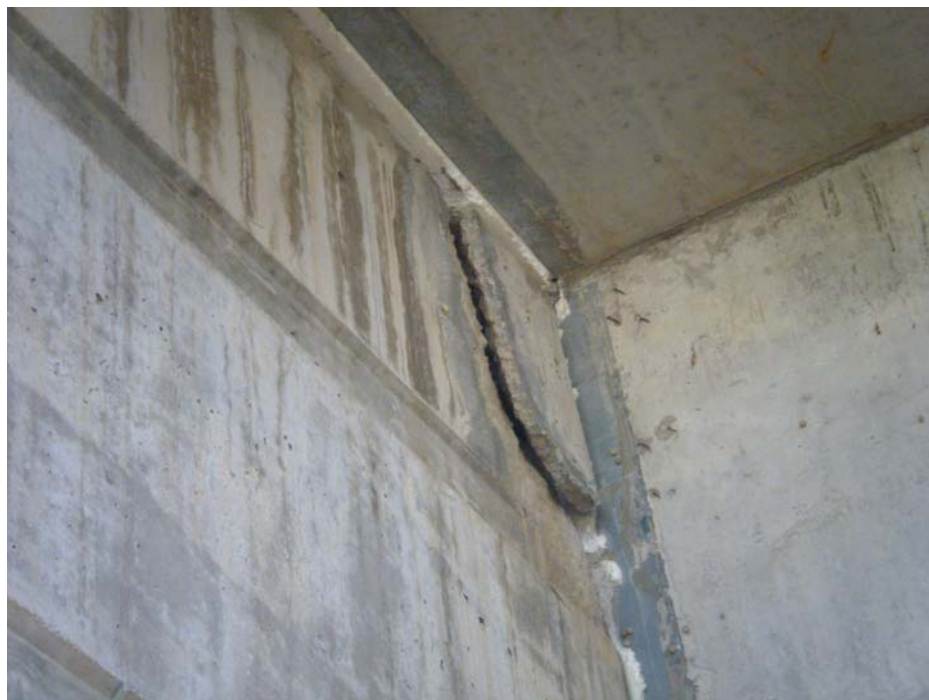
**FOTOGRAFIA N° 26:** Desconchón en el muro de frente del estribo de salida (Lado izquierdo)

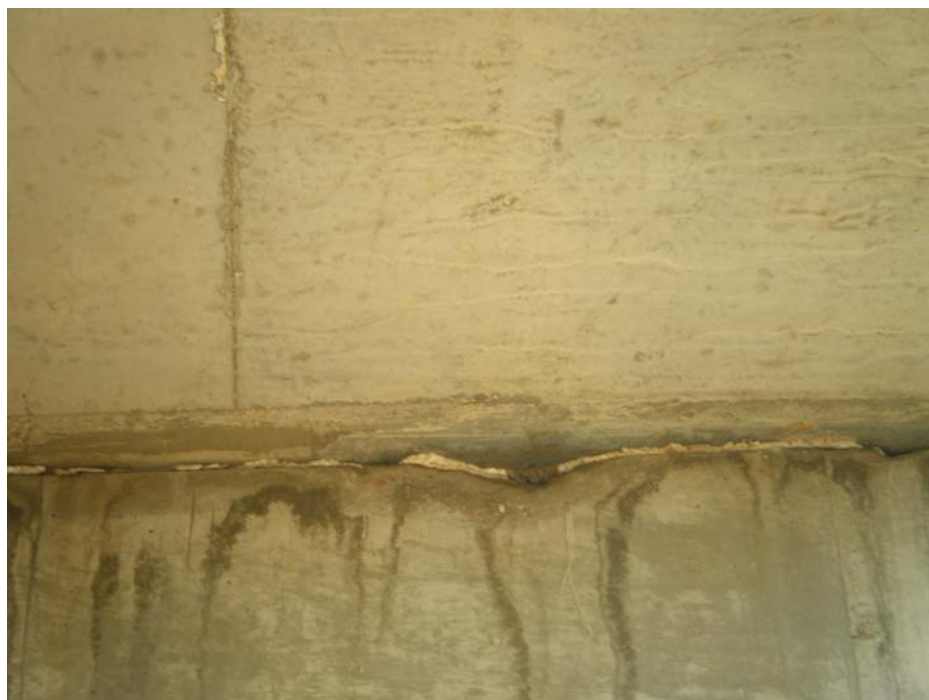
**FOTOGRAFIA N° 29:** Desconchón en el muro de frente del estribo de salida (Lado derecho)

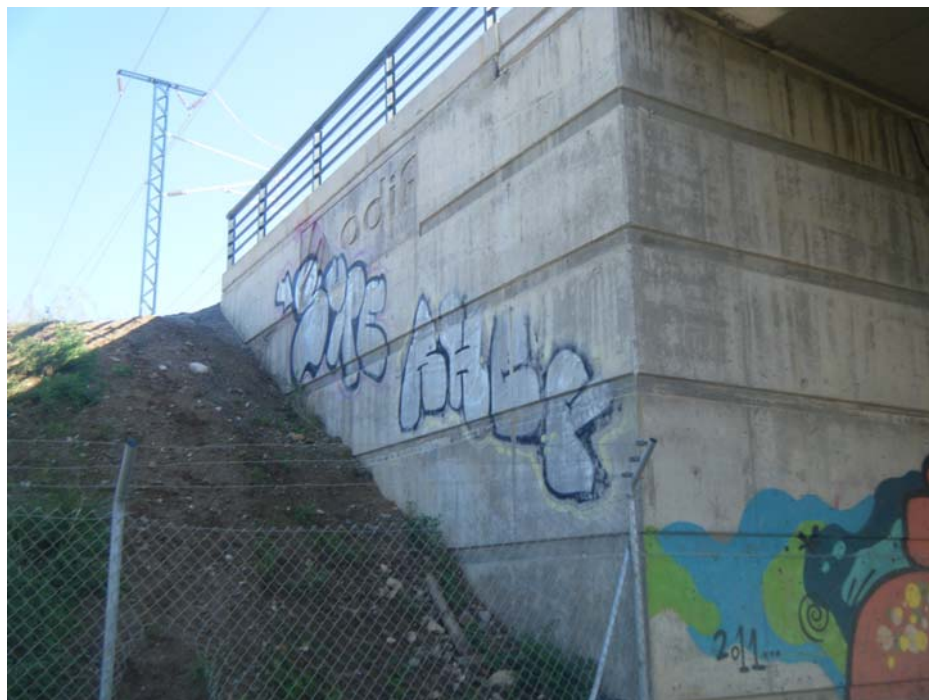
**FOTOGRAFIA N° 30:** Pintadas en la aleta izquierda del estribo de salida

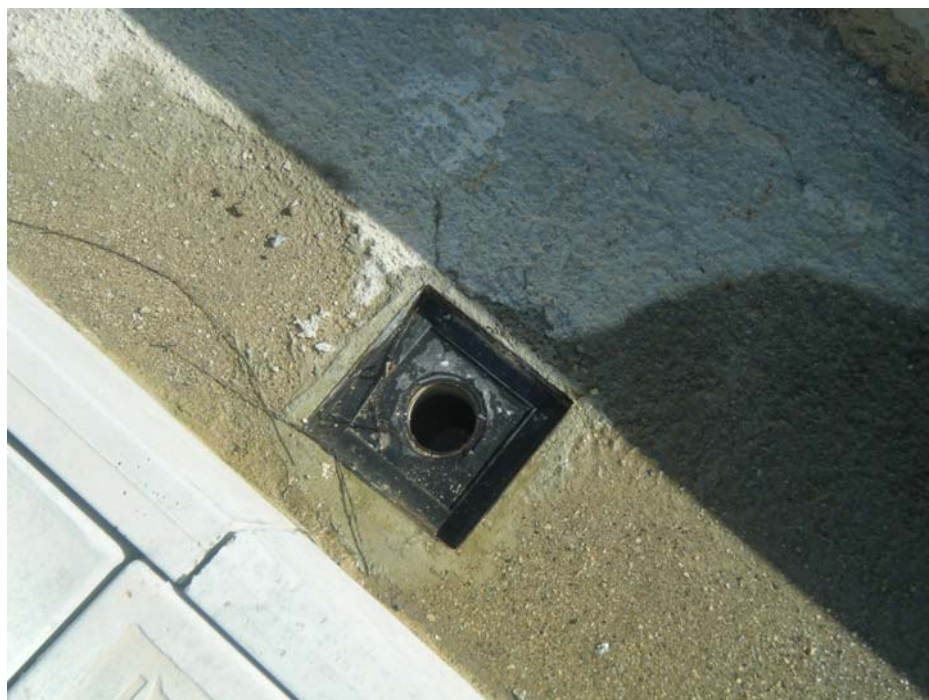
**FOTOGRAFIA N° 31:** Ausencia de rejilla en uno de los imbornales (lado izquierdo)
