DOCUMENTO: E/LC-10009/AU-21

INSPECCIÓN PRINCIPAL DEL VIADUCTO SOBRE LA  
RIERA DE CALDES SITUADO EN EL P.K. DE OBRA  
202+839 (P.K. DE LINEA 638+582) DE LA L.A.V. MADRID –  
ZARAGOZA – BARCELONA – FRONTERA FRANCESA.  
TRAMO: BARCELONA – LA ROCA DEL VALLES.  
SUBTRAMO: MONTCADA – MOLLET DEL VALLES  
(BARCELONA).

Peticionario: **ADIF**

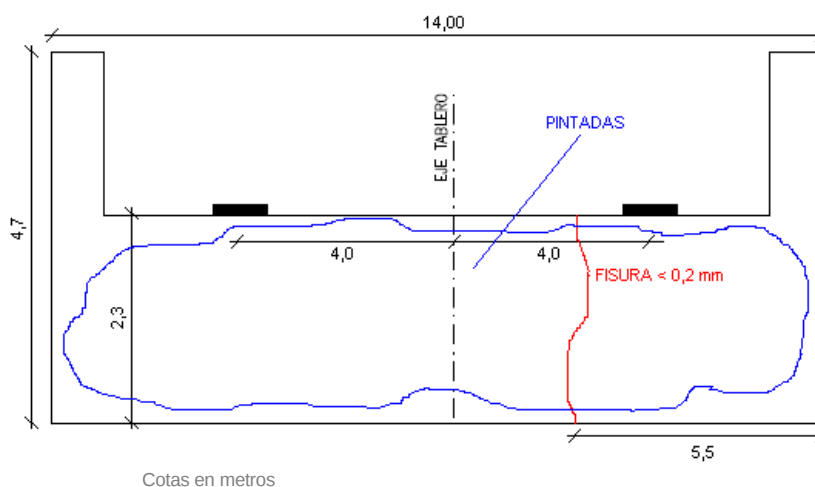
**Croquis nº 4:** Muro de frente del estribo de entrada

Durante la inspección realizada, en el muro de frente del estribo de entrada se observó una fisura con trazado vertical (abertura max. 0,2 mm), debida a los fenómenos de retracción del hormigón y/o a las variaciones dimensionales coartadas y debidas a cambios volumétricos originados por los gradientes térmicos a edades tempranas.

También existían pintadas por vandalismo (graffitis) en ambos muros de frente

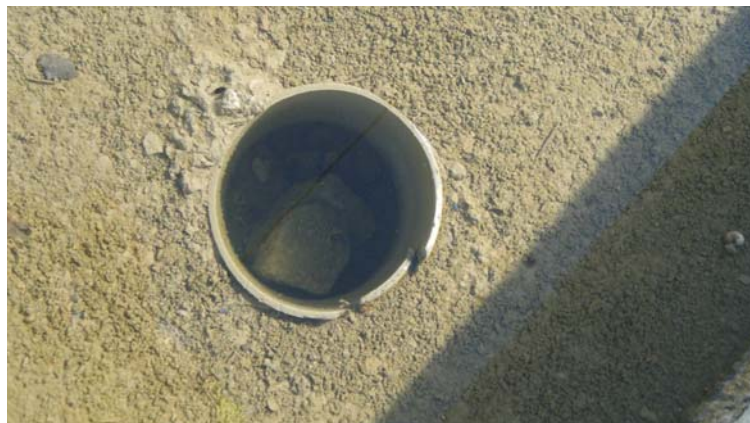
Se observó que los imbornales dispuestos en la parte superior izquierda del tablero carecían de rejillas de protección, para evitar que el arrastre de materiales los pueda obstruir, tal y como sucedía en el imbornal izquierdo situado en el vano nº 1 (véase la fotografía nº 7)

**Fotografía nº 7:** Obstrucción del imbornal izquierdo sobre el vano nº 1

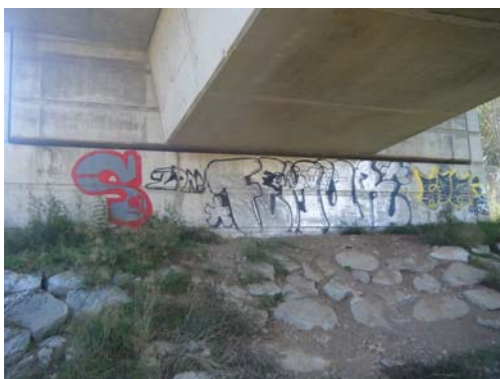
**Fotografía nº 8.** Pintadas en el muro de frente del estribo de entrada

Desde el punto de vista estético y para restituir el aspecto original de la estructura, se recomienda la limpieza de las pintadas observadas en los distintos elementos estructurales, así como la aplicación de una pintura antigraffiti que evite futuras pintadas por vandalismo.

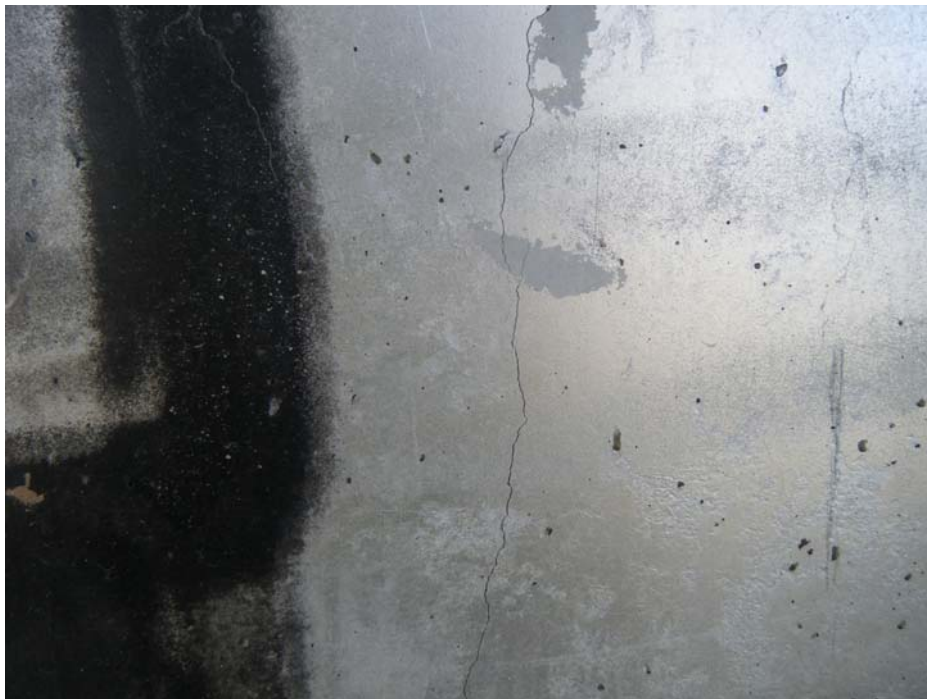
**FOTOGRAFIA N° 17:** Fisura en el muro de frente estribo de entrada

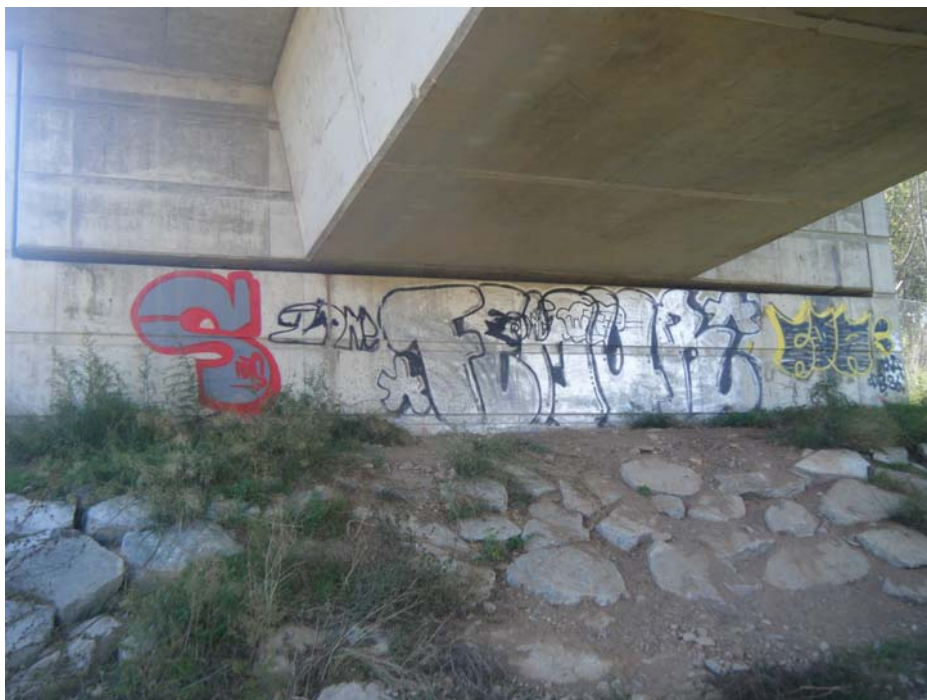
**FOTOGRAFIA N° 18:** Pintadas en el muro de frente estribo de entrada

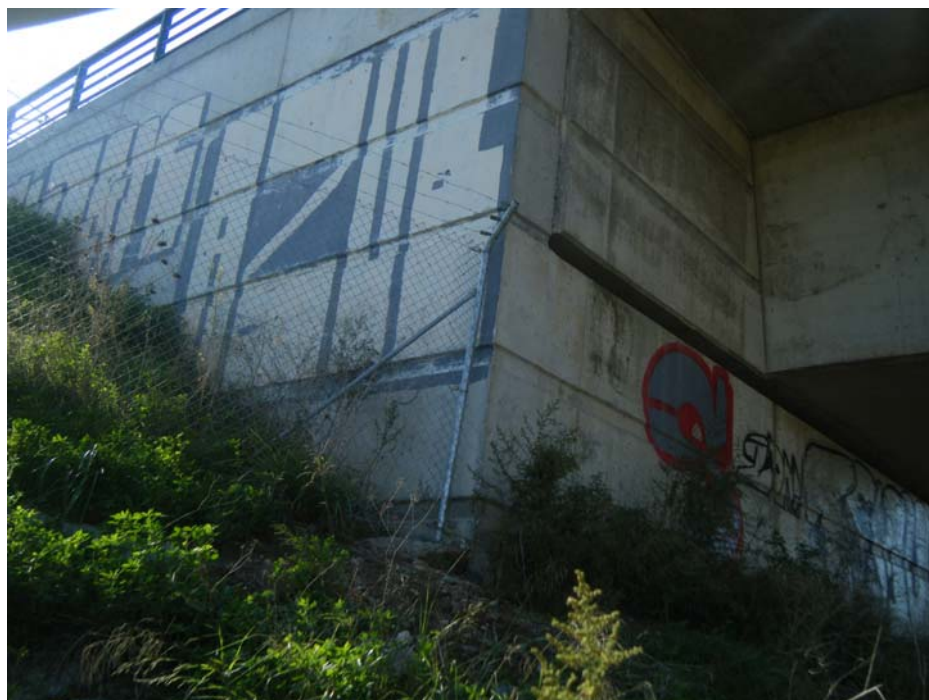
Todas las aletas presentaban buenas condiciones y no se apreció ningún tipo de deterioro, salvo la existencia de pintadas realizadas en el paramento de todas las aletas.

**FOTOGRAFIA N° 19:** Pintadas la aleta derecha del estribo de entrada

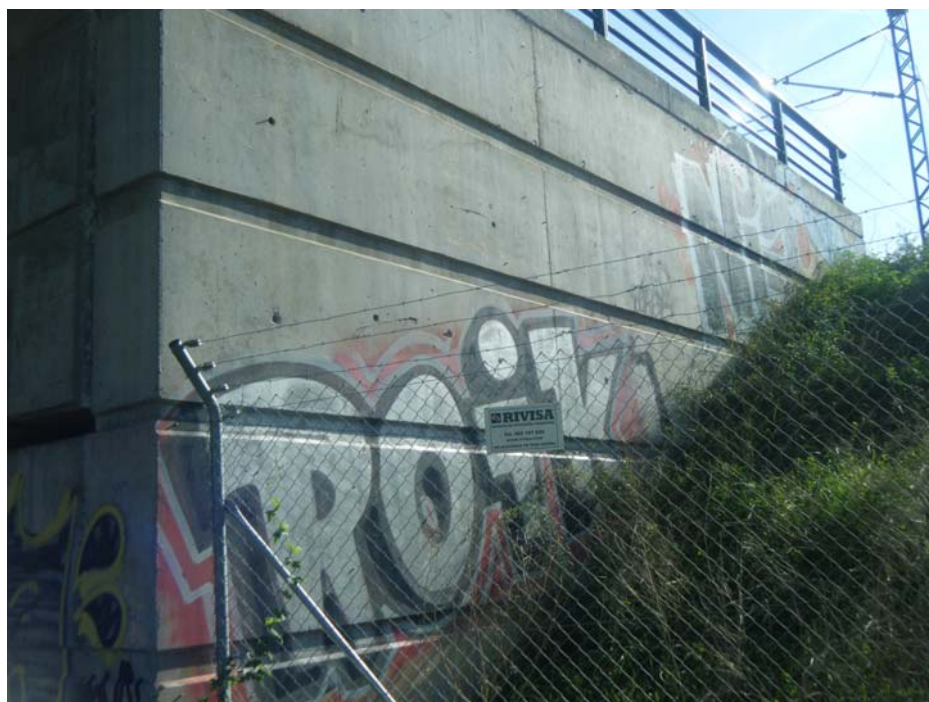
**FOTOGRAFIA N° 20:** Pintadas la aleta izquierda del estribo de entrada

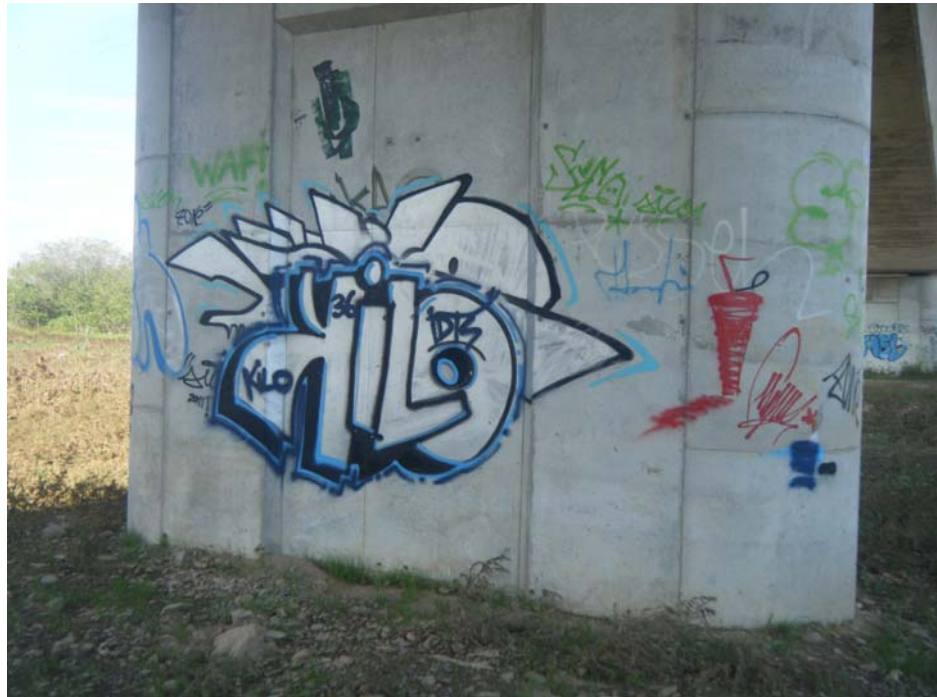
Únicamente se observó en los paramentos de ambas pilas pintadas por vandalismo (graffitis).

**FOTOGRAFIA N° 21:** Pintadas la pila nº 1

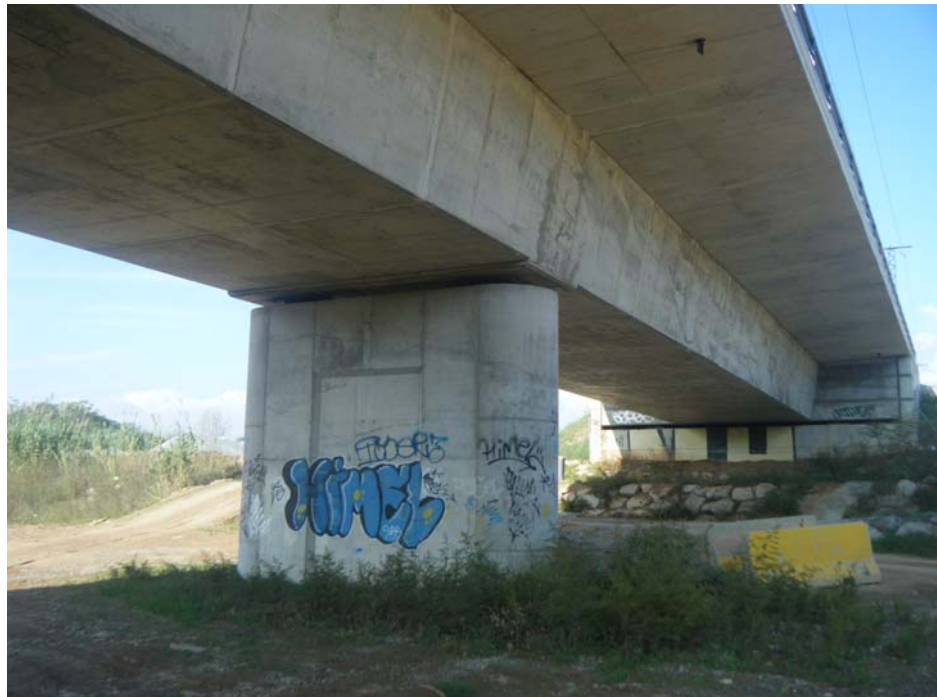
**FOTOGRAFIA N° 22:** Pintadas en la pila nº 2

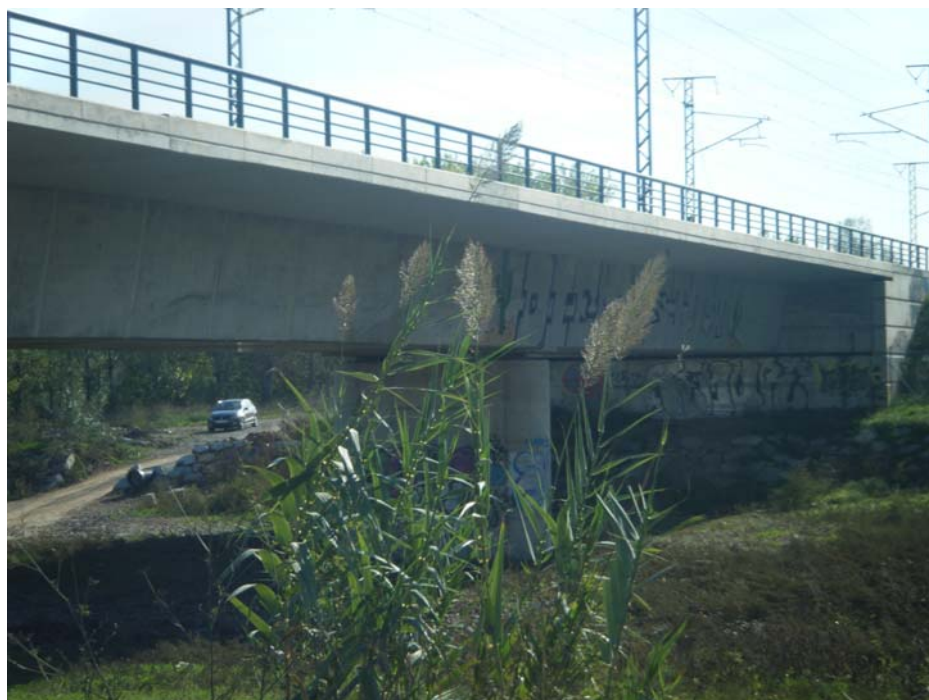
Únicamente existían pintadas por vandalismo (graffitis) en diferentes zonas del alma izquierda del cajón que constituye el tablero, a lo largo de cada uno de los vanos.

**FOTOGRAFIA N° 23:** Pintadas en el alma izquierda del cajón que constituye el tablero

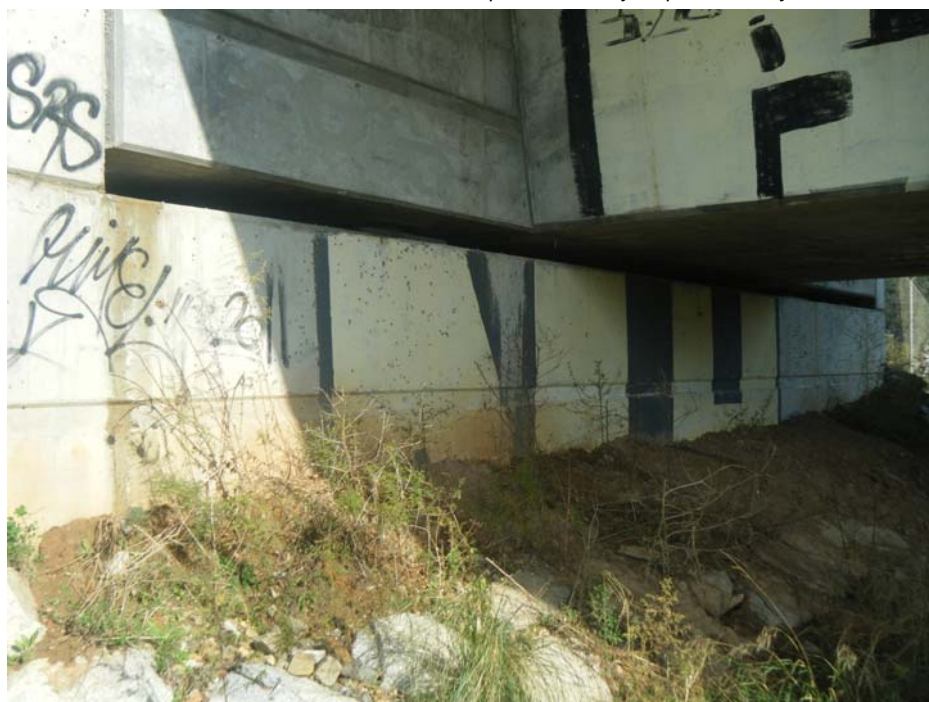
**FOTOGRAFIA N° 24:** Pintadas en el muro de frente del estribo de salida

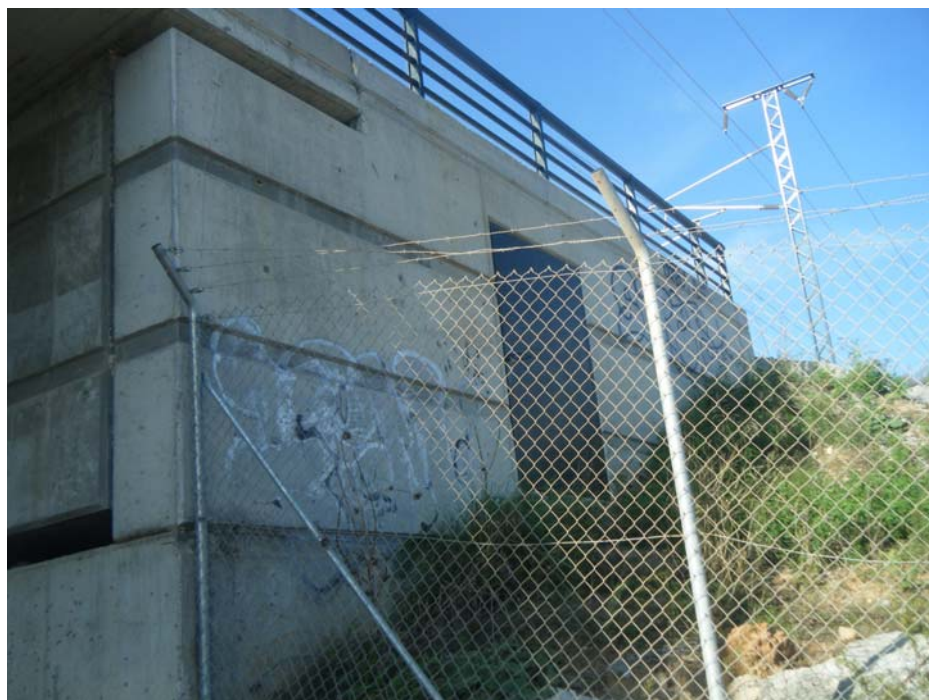
**FOTOGRAFIA N° 25:** Pintadas en la aleta derecha del estribo de salida

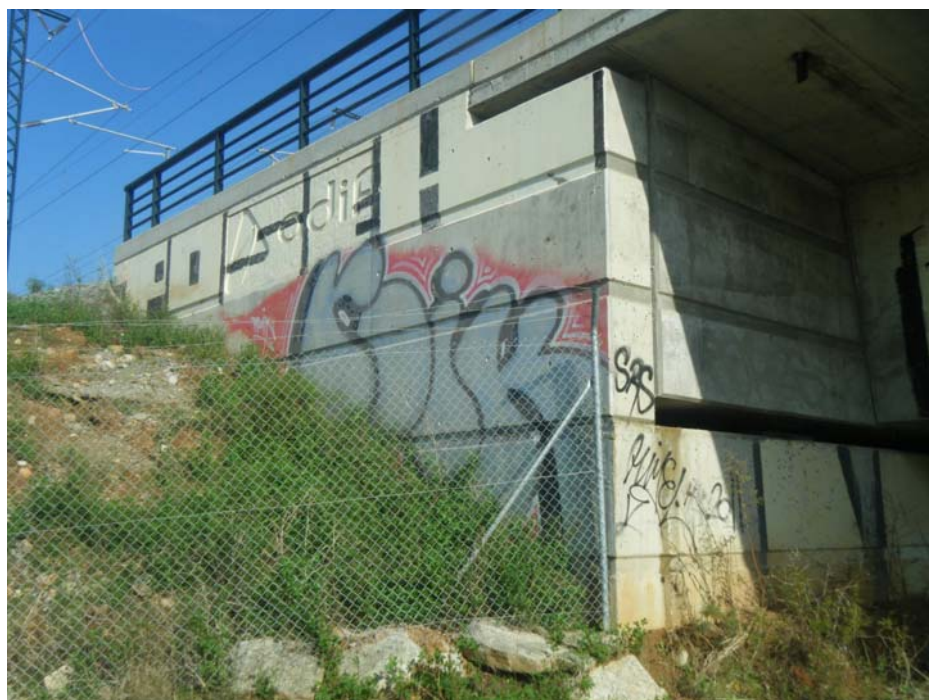
**FOTOGRAFIA N° 26:** Pintadas en la aleta izquierda del estribo de salida

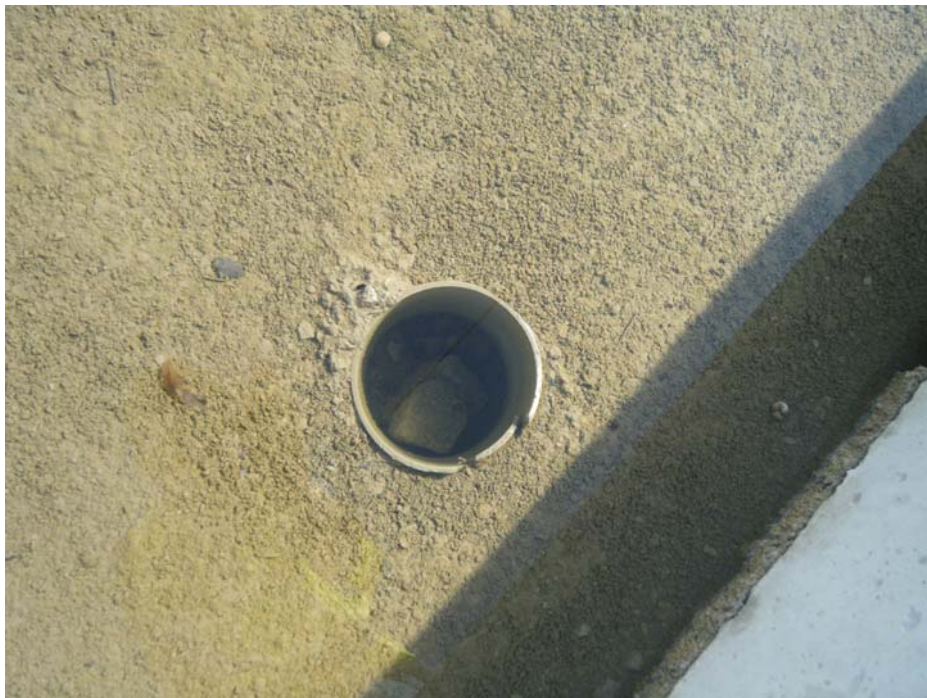
**FOTOGRAFIA N° 27:** Obstrucción y ausencia de rejilla de protección en el imbornal izquierdo sobre el vano n° 1

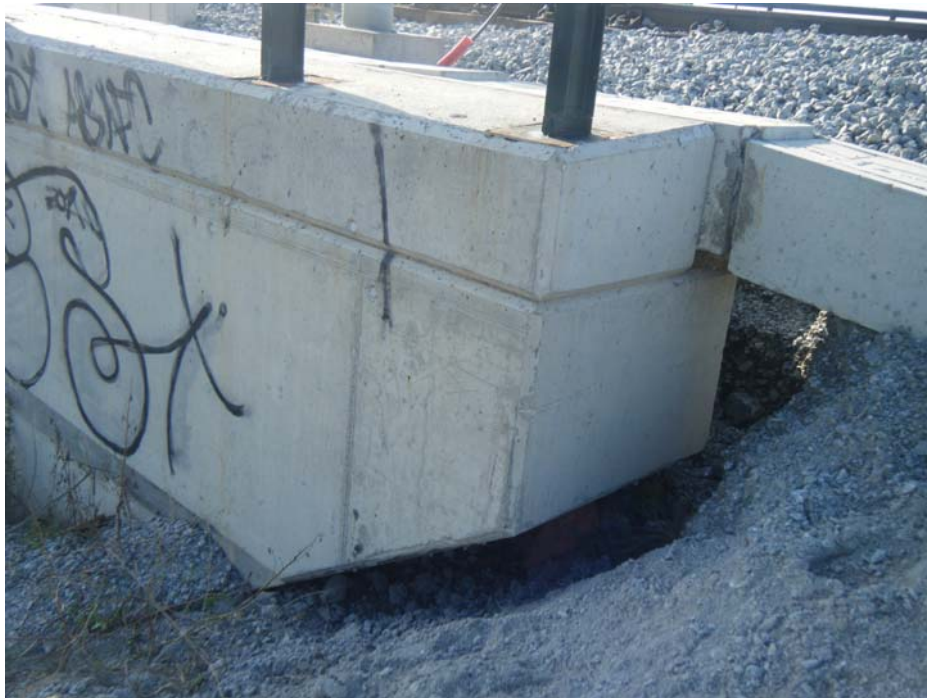
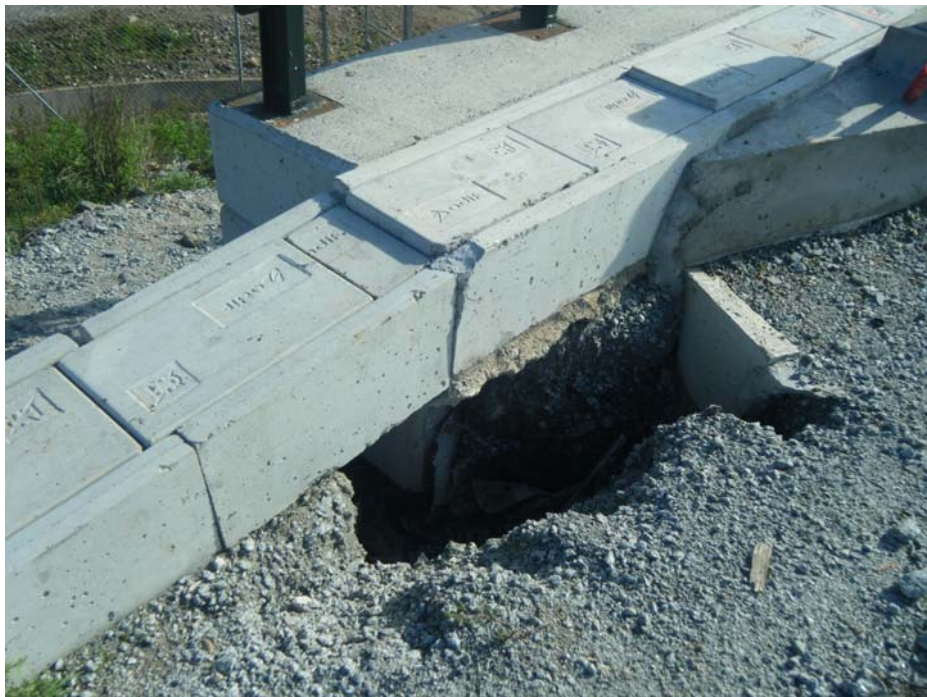
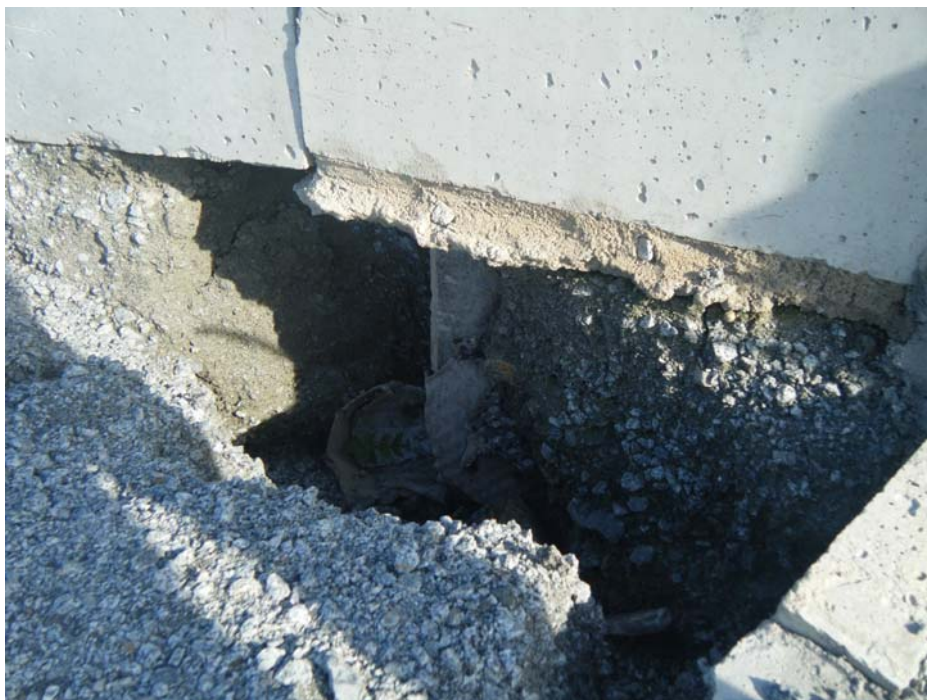
**FOTOGRAFIA N° 28:** Erosión en el terraplén derecho del estribo de salida
