INSPECCIÓN PRINCIPAL DEL VIADUCTO SOBRE LA  
RIERA DE GALLECS SITUADO EN EL P.K. DE OBRA  
205+021 (P.K. DE LINEA 640+765) DE LA L.A.V. MADRID –  
ZARAGOZA – BARCELONA – FRONTERA FRANCESA.  
TRAMO: BARCELONA – LA ROCA DEL VALLES.  
SUBTRAMO: MONTCADA – MOLLET DEL VALLES  
(BARCELONA).

Peticionario: **ADIF**

DOCUMENTO: E/LC-10009/AU-11

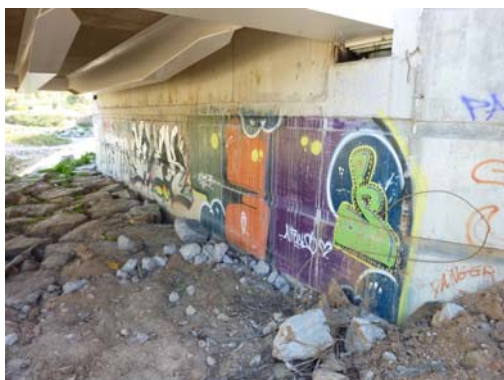
Los muros de frente de los dos estribos se encontraban en muy buen estado. Se observaron únicamente pintadas por vandalismo (graffitis) en ambos

**Fotografía nº 7.** Pintadas en el muro de frente del estribo de entrada.

Se debería limpiar tanto los muros de frente como las aletas de ambos estribos, donde se han observado “graffitis”, para restablecer las condiciones estéticas de de los mismos.

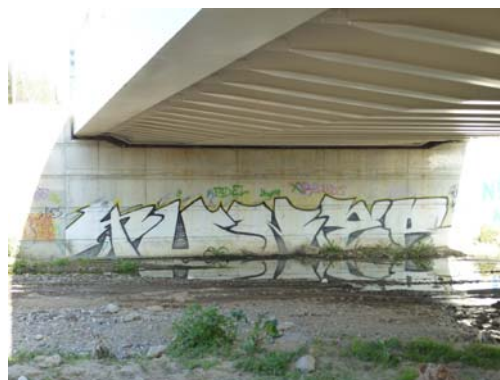
**Fotografía nº 8.** Pintadas en el muro de frente del estribo de entrada.

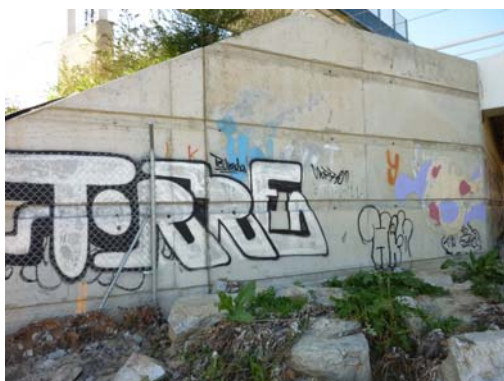
Todas las aletas presentaban buenas condiciones. Al igual que en los muros de frente también existían pintadas por vandalismo en todas ellas.

**Fotografía nº 9.** Pintadas en la aleta derecha del estribo de entrada.

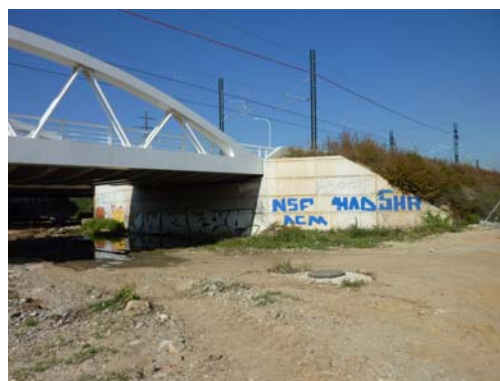
**Fotografía nº 10.** Pintadas en la aleta derecha del estribo de salida.

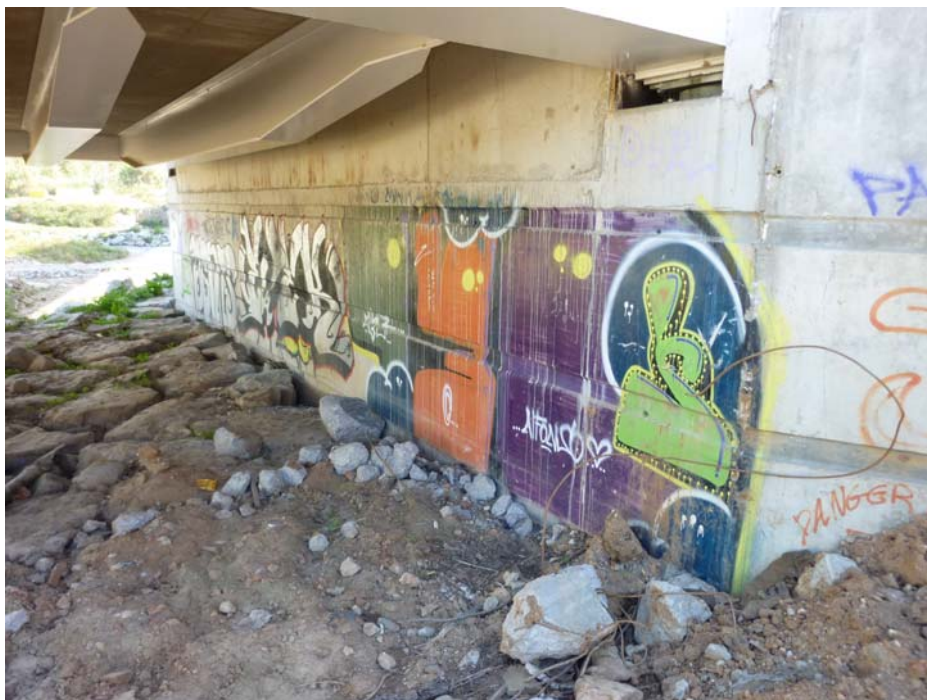
**FOTOGRAFIA N° 12:** Pintadas en el muro de frente del estribo de entrada

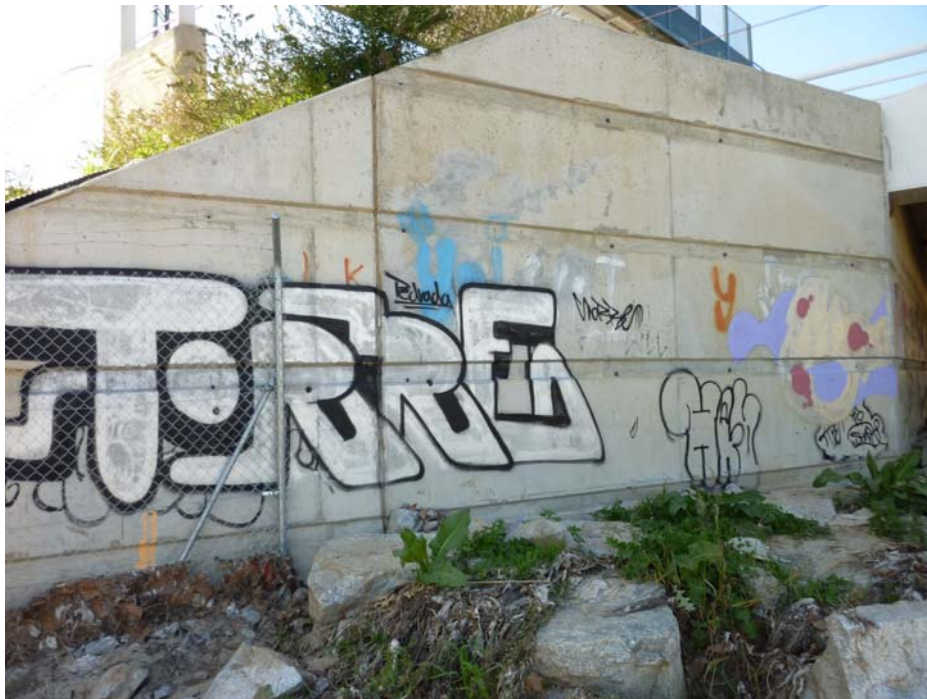
**FOTOGRAFIA N° 11:** Pintadas en la aleta derecha del estribo de entrada

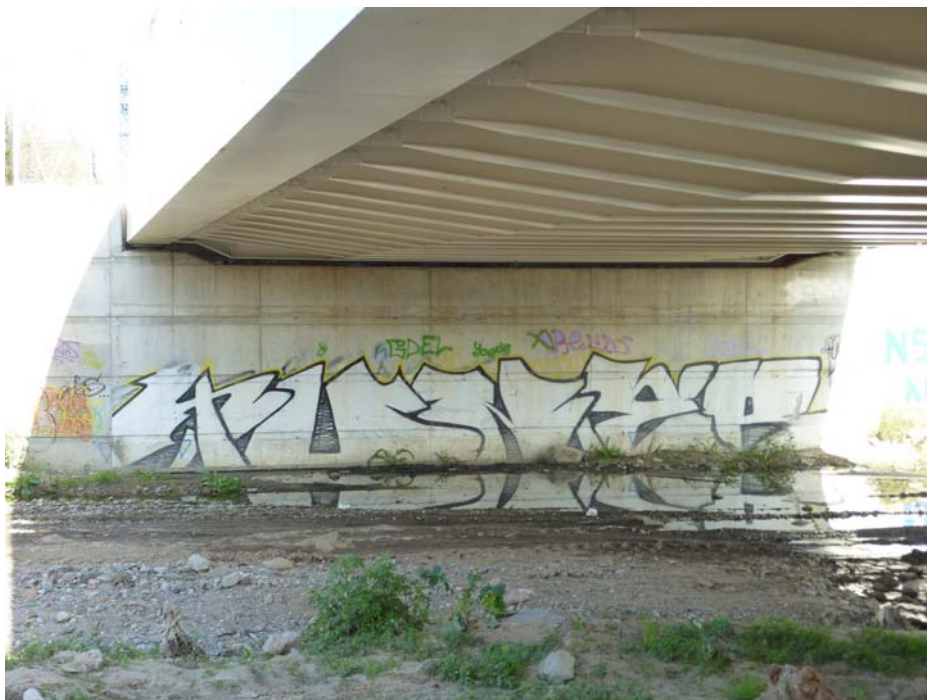
**FOTOGRAFIA N° 12:** Pintadas en el muro de frente de estribo de salida

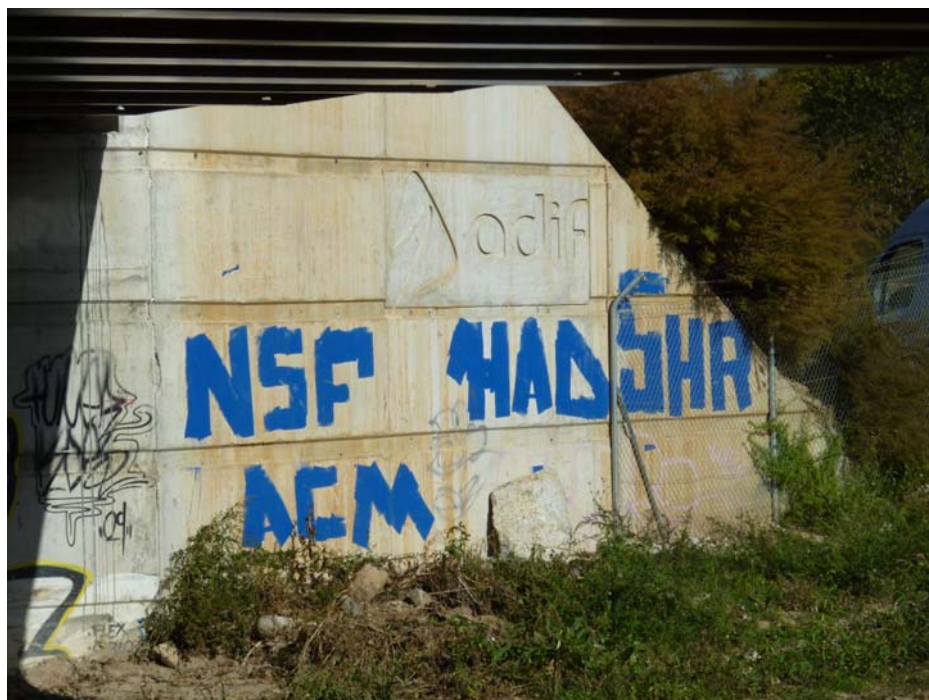
FOTOGRAFIA N° 11: Pintadas en la aleta derecha del estribo de salida

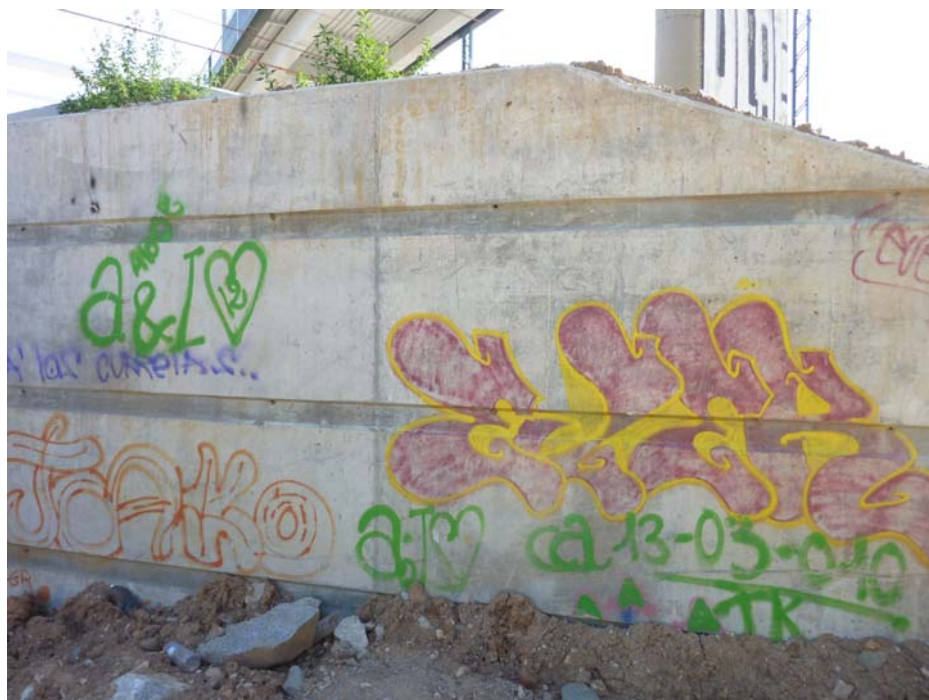
FOTOGRAFIA N° 12: Pintadas en la aleta izquierda del estribo de entrada
