**CONTRATO DE SERVICIOS PARA LA REALIZACIÓN DE PRUEBAS DE CARGA  
E INSPECCIONES DE PUENTES EN EL TRAMO BARCELONA-FIGUERES  
DE LA LÍNEA DE ALTA VELOCIDAD  
MADRID -ZARAGOZA - BARCELONA - FRONTERA FRANCESA.**

**INFORME DE INSPECCIÓN PRINCIPAL**

**SUBTRAMO: MOLLET DEL VALLÉS - MONTORNÉS DEL VALLÉS**  
**Viaducto sobre el río Congost Ibérico**  
**P.K.Obra: 128+729 P.K.Línea: 644+353**

**Abril de 2013**

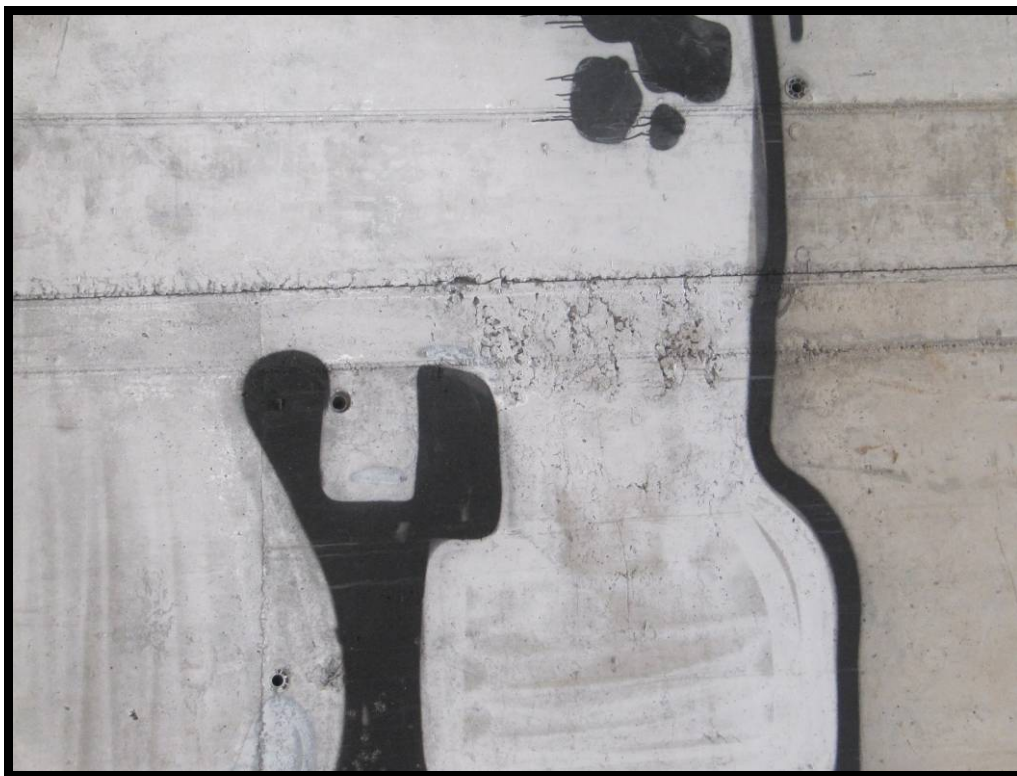
Nidos de grava/coqueras, muro lateral derecho estribo 1.

Se recomienda el saneado de los nidos de grava y coqueras observados en la estructura, limpieza de detritus y polvo y aplicación de un mortero, de retracción compensada, ligeramente expansivo, a base de cemento.

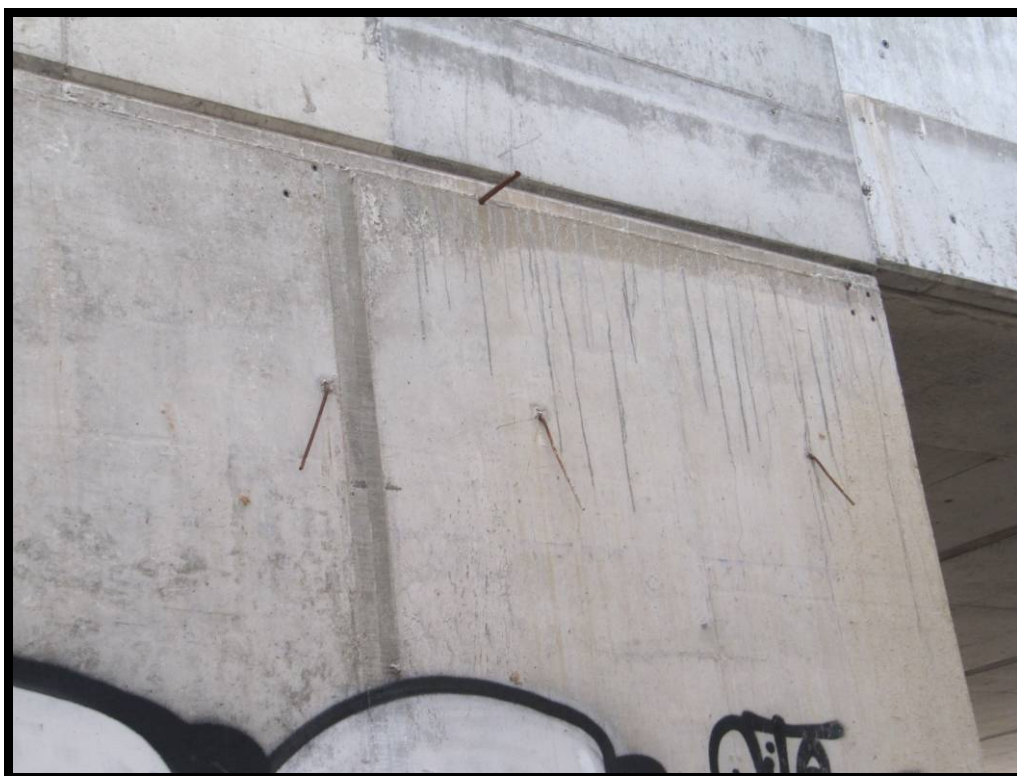
Barras de montaje vistas, muro lateral derecho estribo 1.

Convendría eliminar los elementos empleados en la etapa constructiva y que ya no sirven.

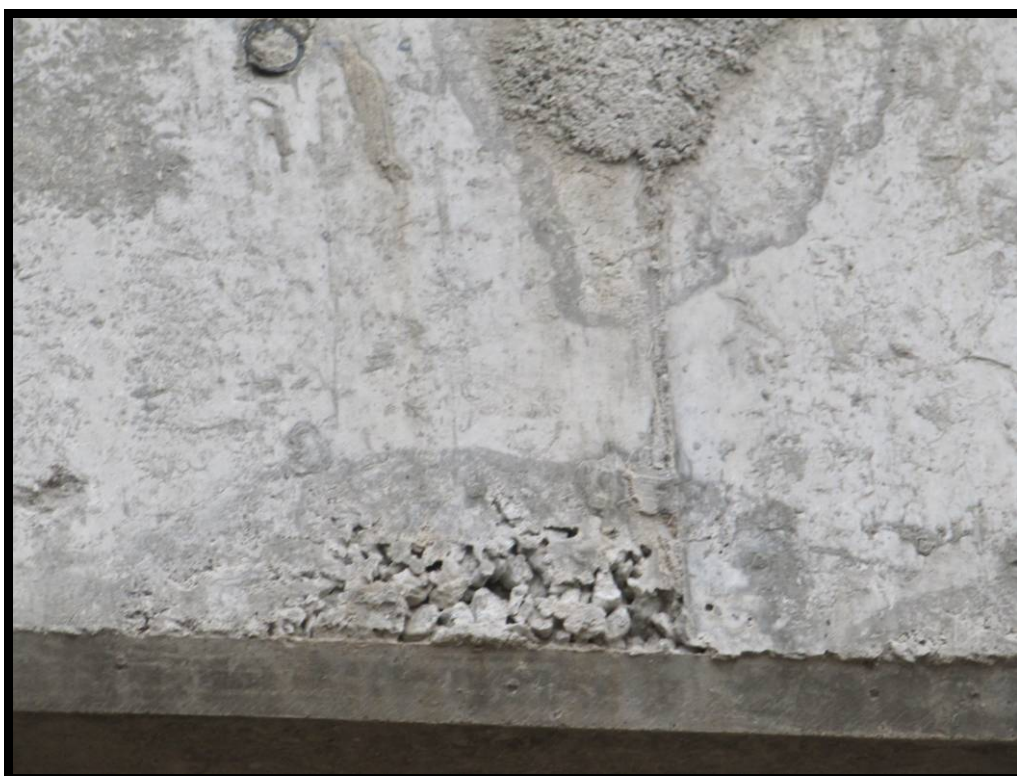
Nidos de grava/coqueras, viga izquierda del vano 1.

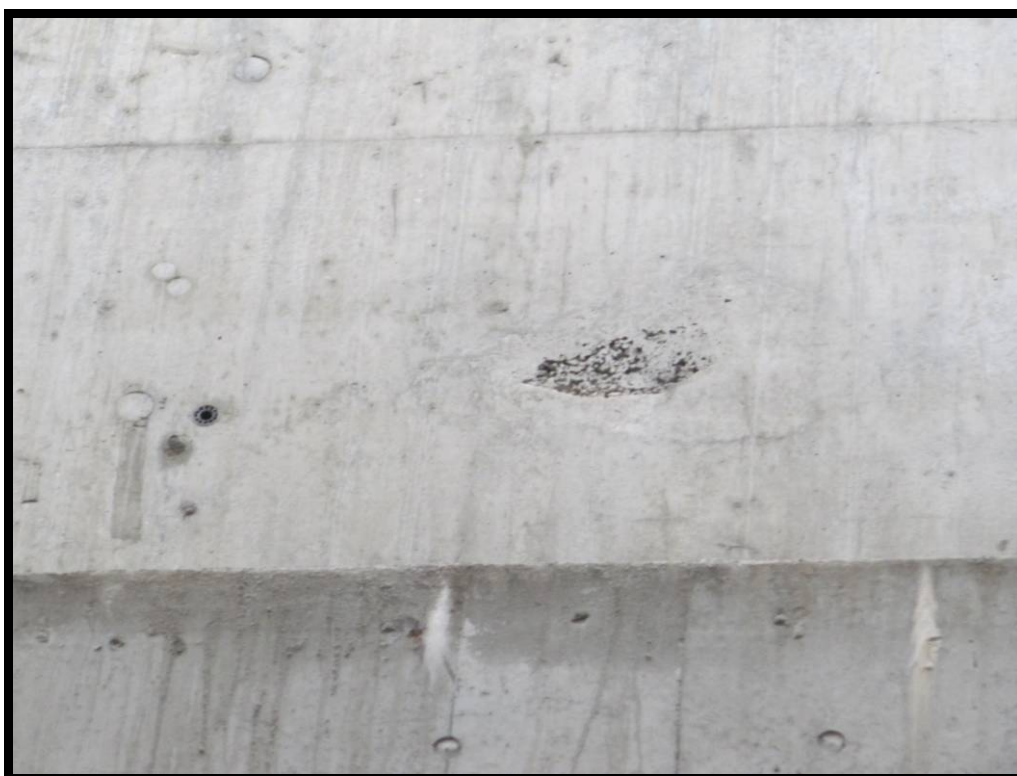
Nidos de grava/coqueras, viga derecha del vano 1.

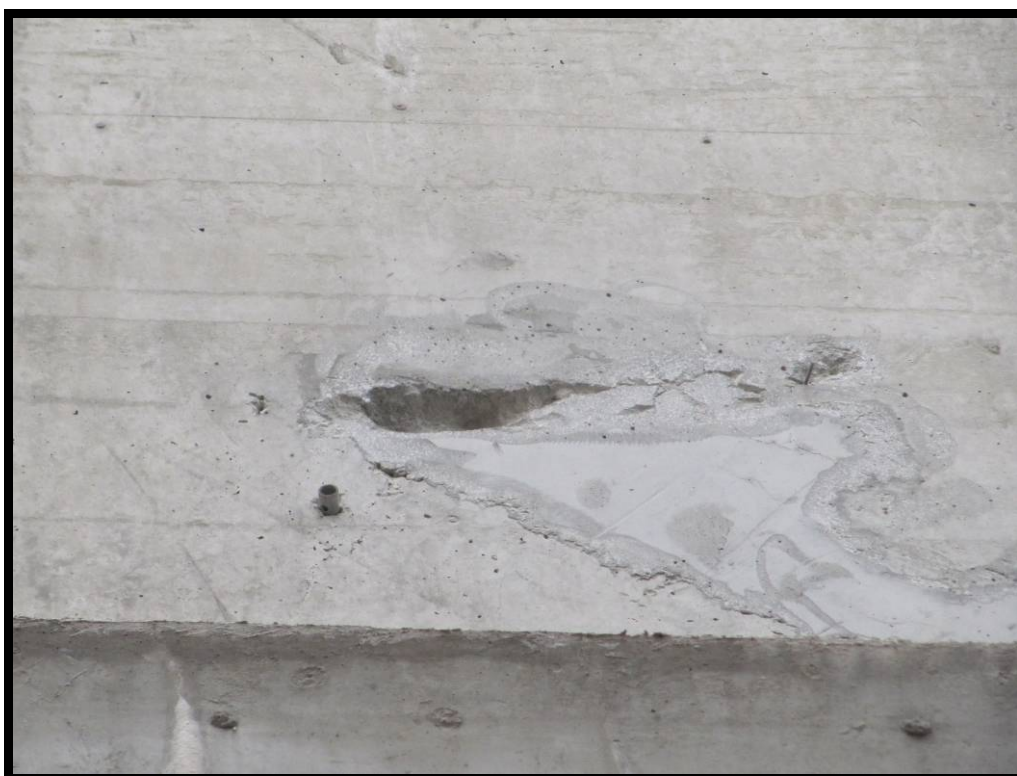
Coquera, viga derecha vano 2.

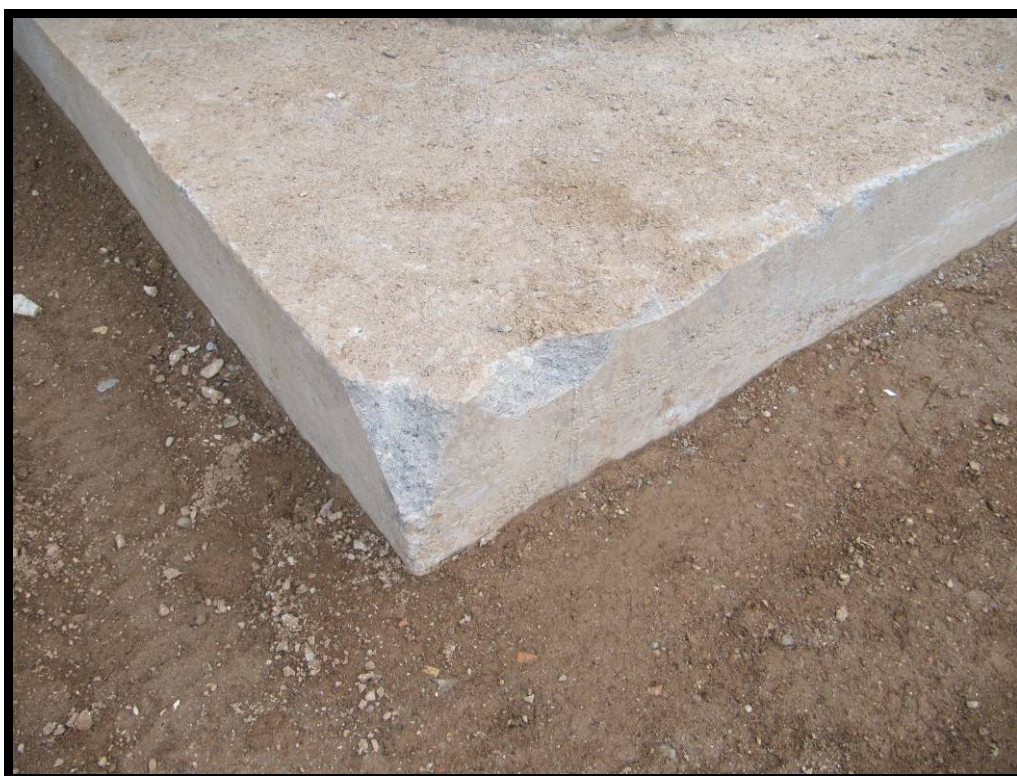
Desconchones, zapata del fuste izquierdo de la pila 2.

En cuanto a los desconchones sin armadura implicada se aconseja el picado y saneo de la superficie afectada y la restitución de la geometría original por medio de mortero de reparación.

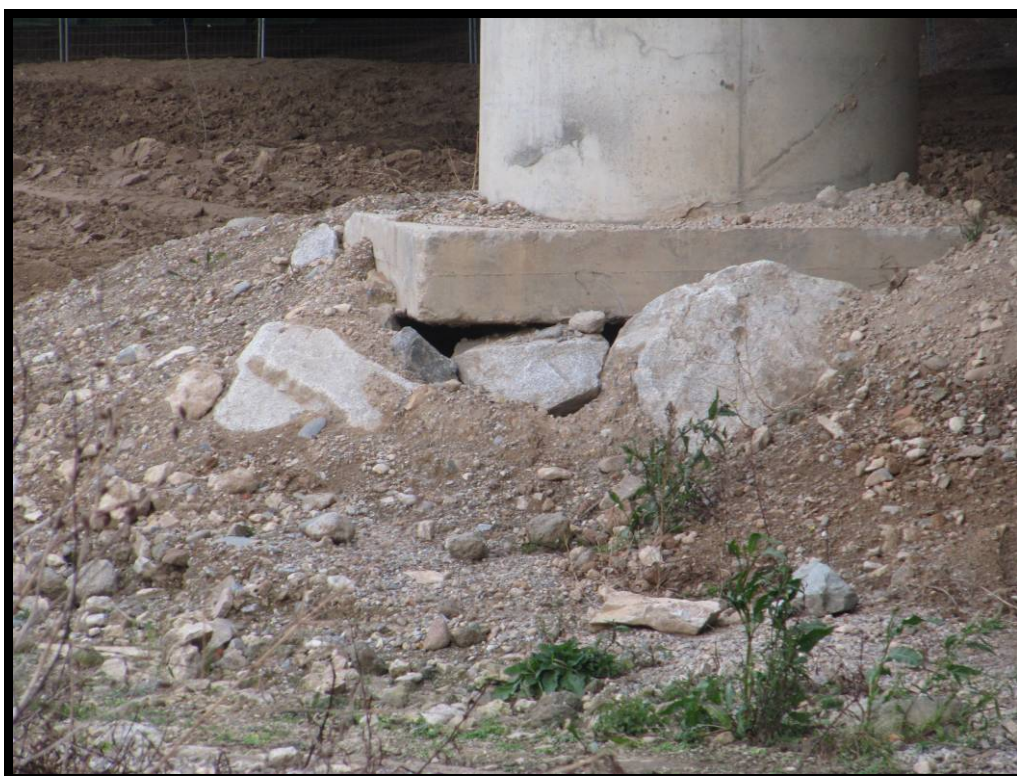
En el fuste izquierdo de la pila 3 se observa una pérdida de material de Protección, escollera.

Pérdida de material de protección, fuste izquierdo pila 3.

Para evitar degradaciones futuras, en la escollera de protección del fuste izquierdo de la pila 3, se aconseja la reparación de la zona dañada.

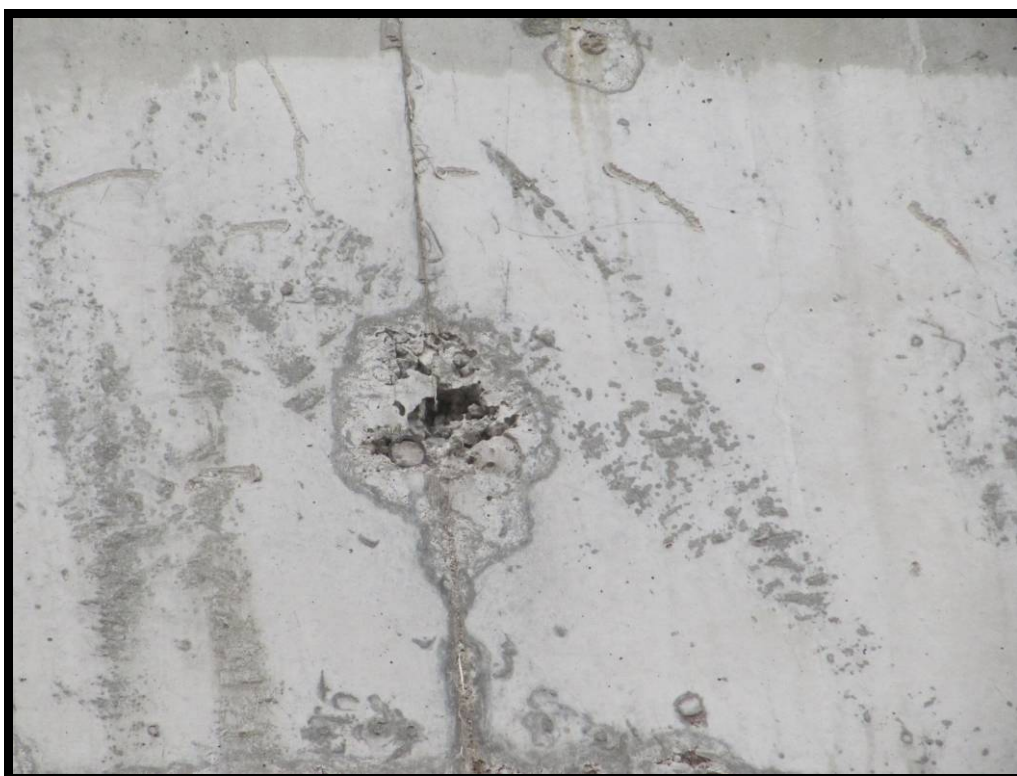
Nidos de grava/Coqueras, viga izquierda del vano 4.

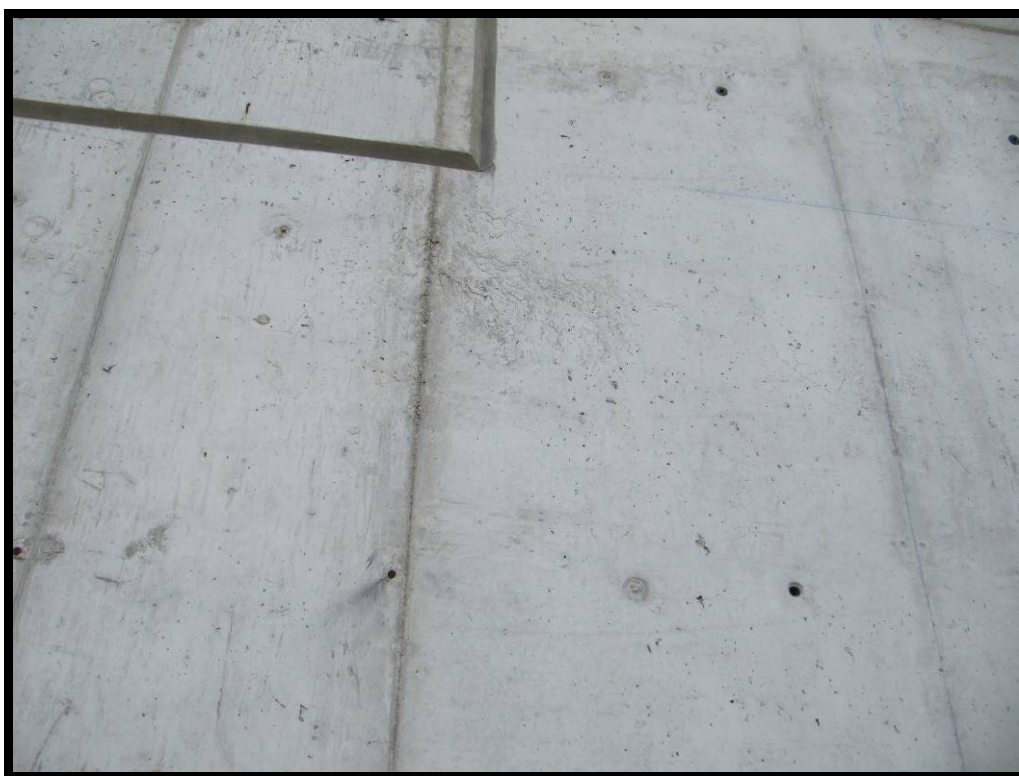
Nidos de grava/Coqueras, viga izquierda del vano 4.

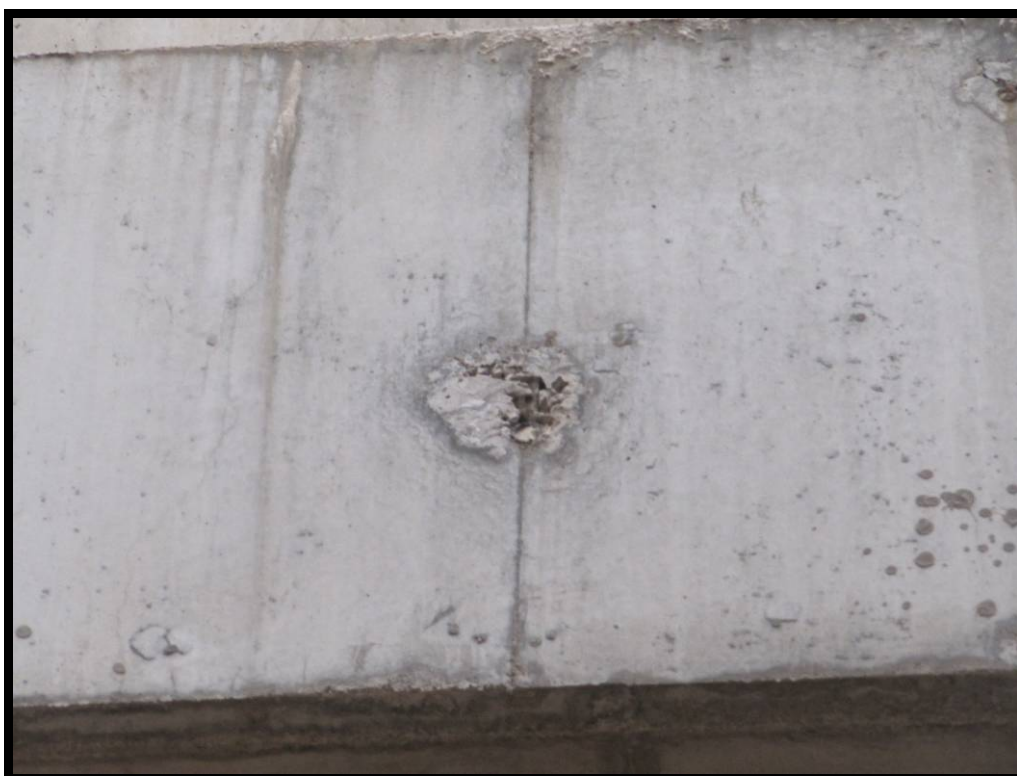
Nidos de grava/Coqueras, viga derecha del vano 5.

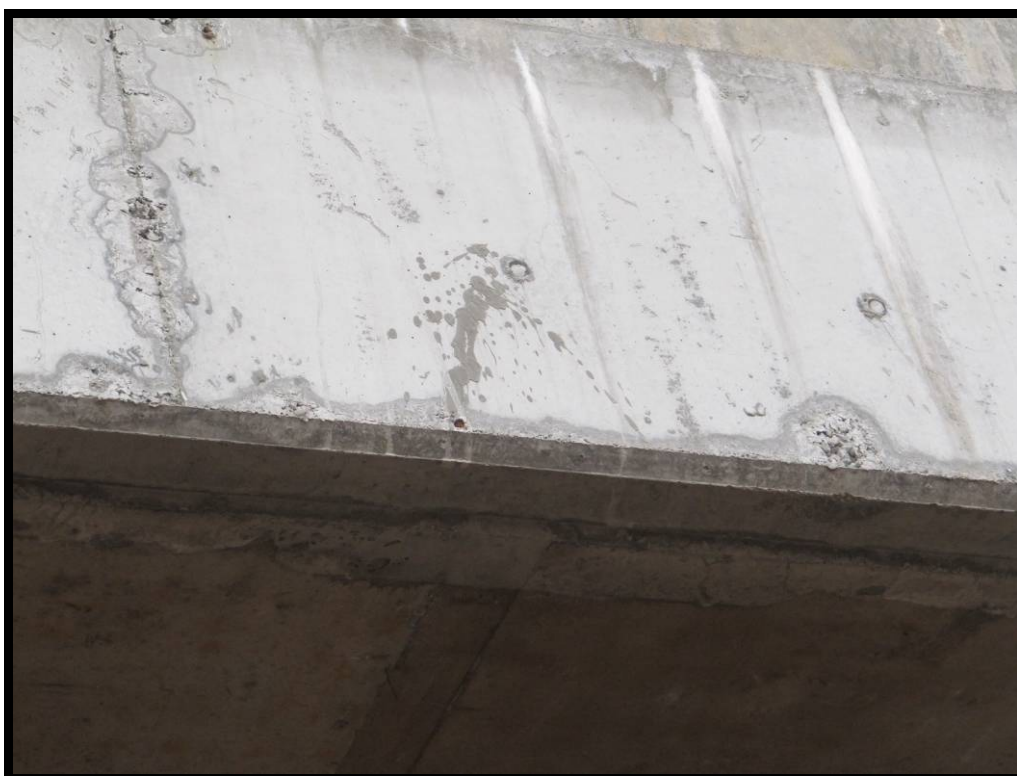
Nidos de grava/Coqueras, viga izquierda del vano 5.

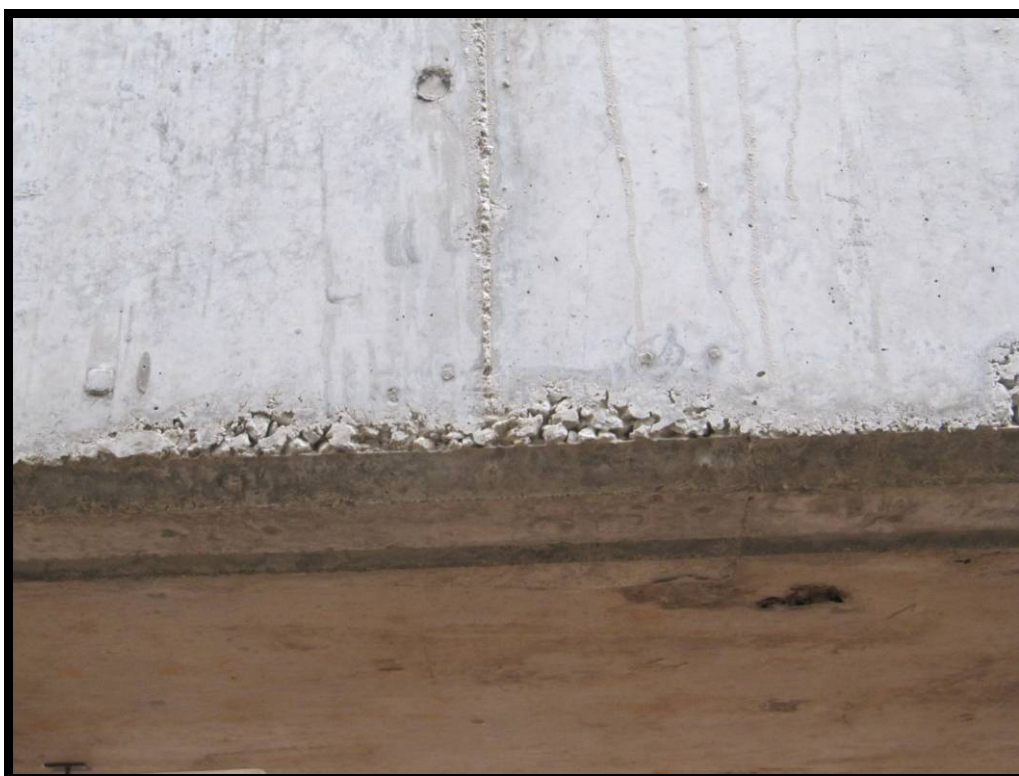
Nidos de grava/Coqueras, viga derecha del vano 5.

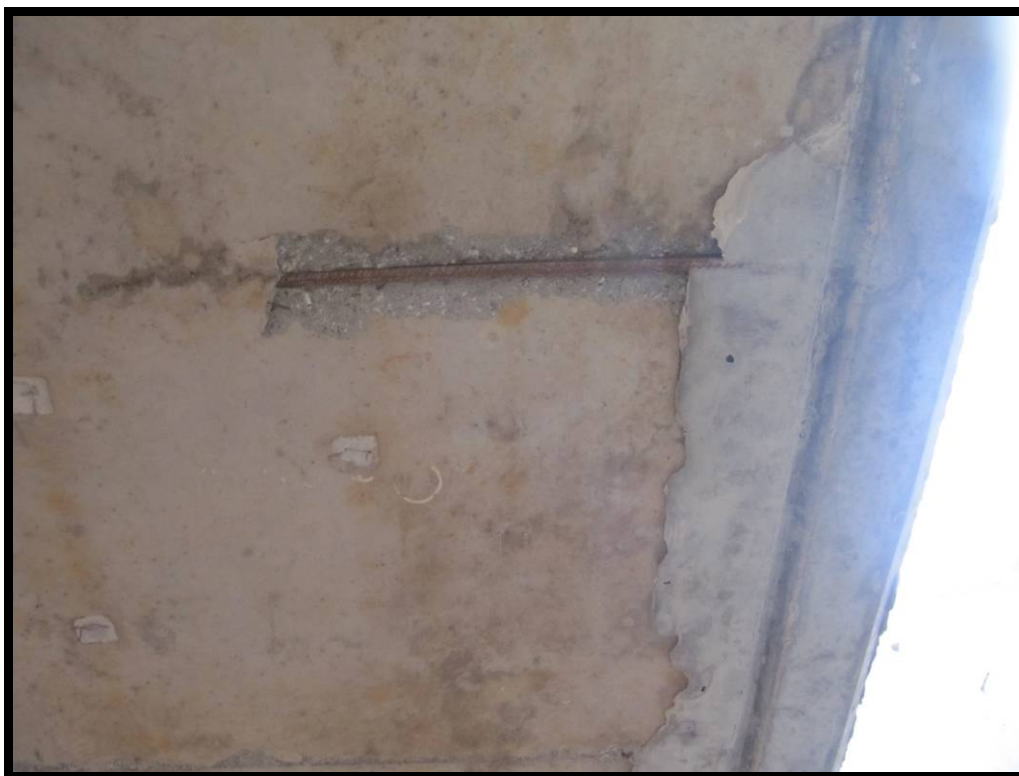
Desconchón con armadura vista, vano 5.

En los casos en el que las armaduras están vistas, se recomienda el picado y saneo de la zona afectada, un tratamiento de pasivización de las mismas, además de la aplicación de mortero de reparación de alta adherencia sin retracción.

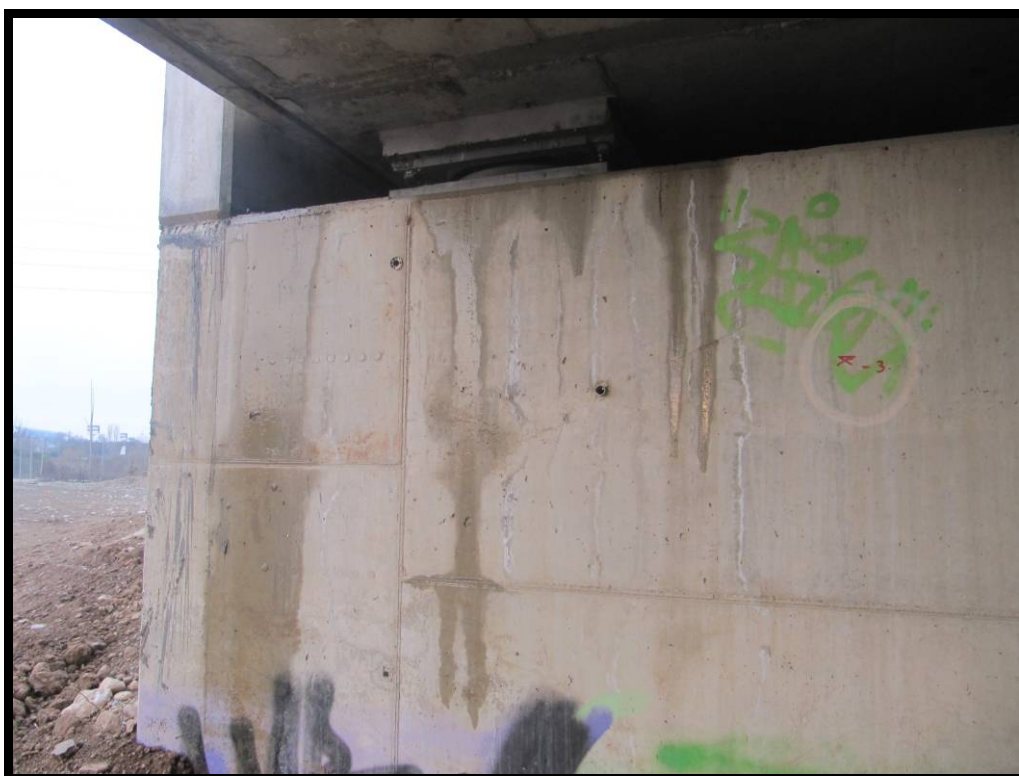
Humedades, estribo 2.

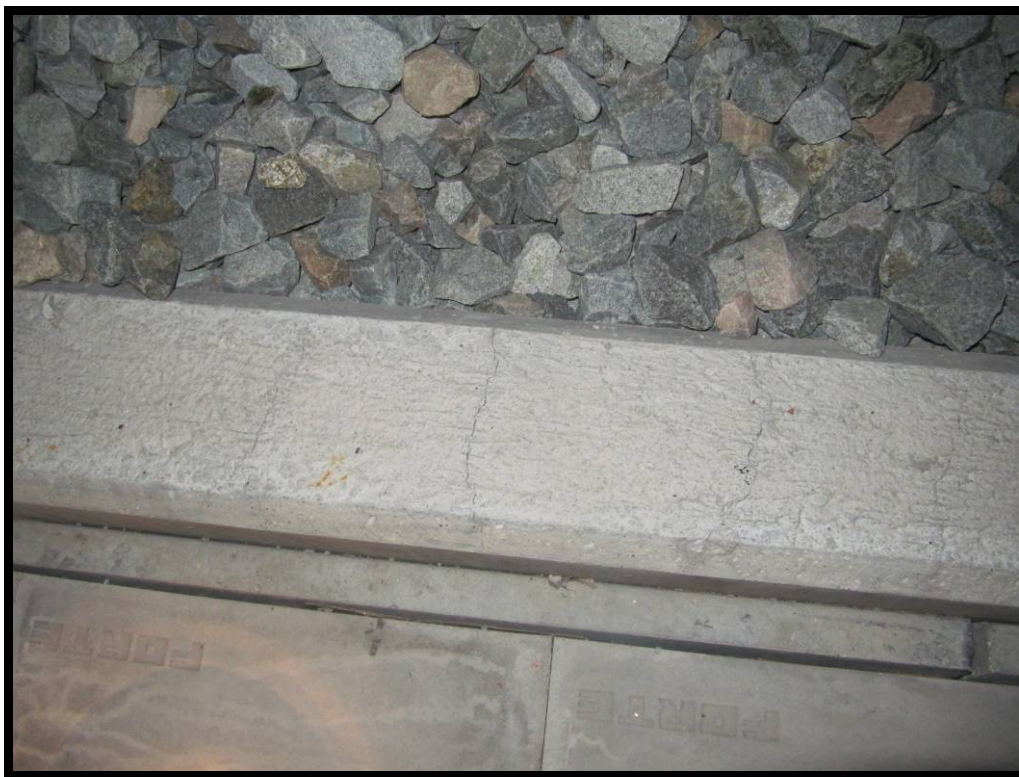
En los muretes guarda balasto, a la altura de los vanos 4 y 5, se observan fisuras, algunas de ellas mayores de 0,4mm, posiblemente debidas a la retracción del hormigón, motivada por una ejecución no del todo cuidada. En el fuste derecho de la pila 4 también se aprecia una fisura, horizontal, posiblemente de retracción, de anchura menor de 0,4mm.

Fisuras, murete guarda balasto izquierdo del vano 4.

Respecto a las fisuras, para las de abertura menor de 0,4 mm, no se considera reparación. Para las de mayor abertura se recomienda la inyección de las mismas con formulaciones epoxi rígidas y sellado con mortero tixotrópico.

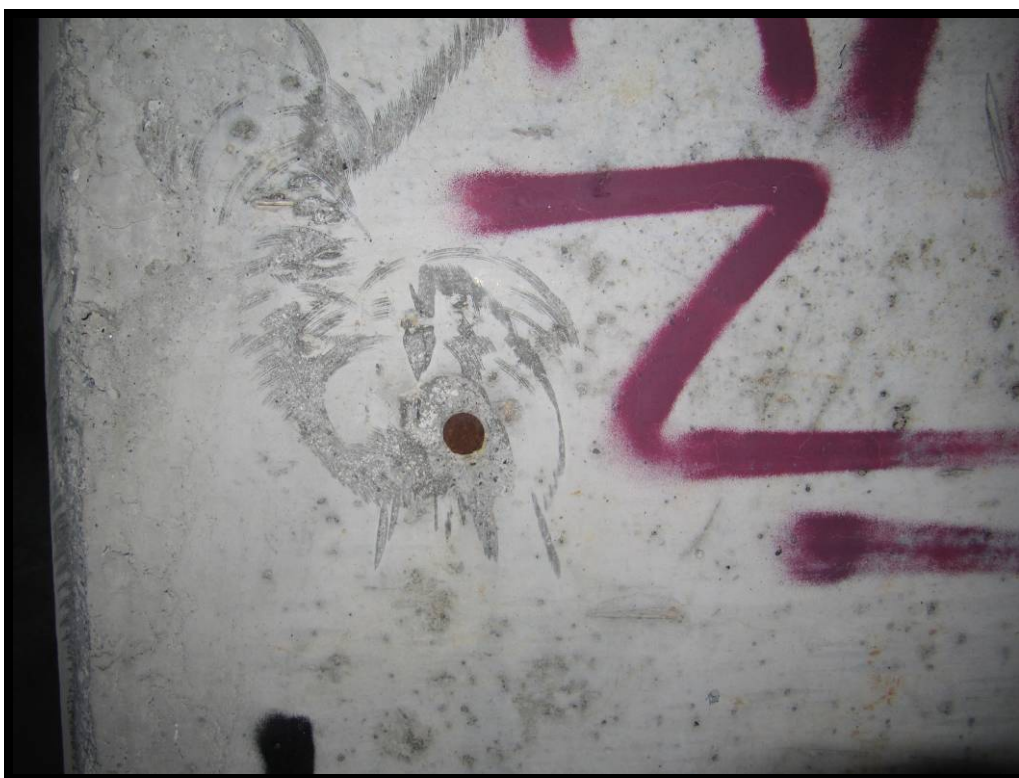
Armadura vista, plataforma, viga derecha vano 5.

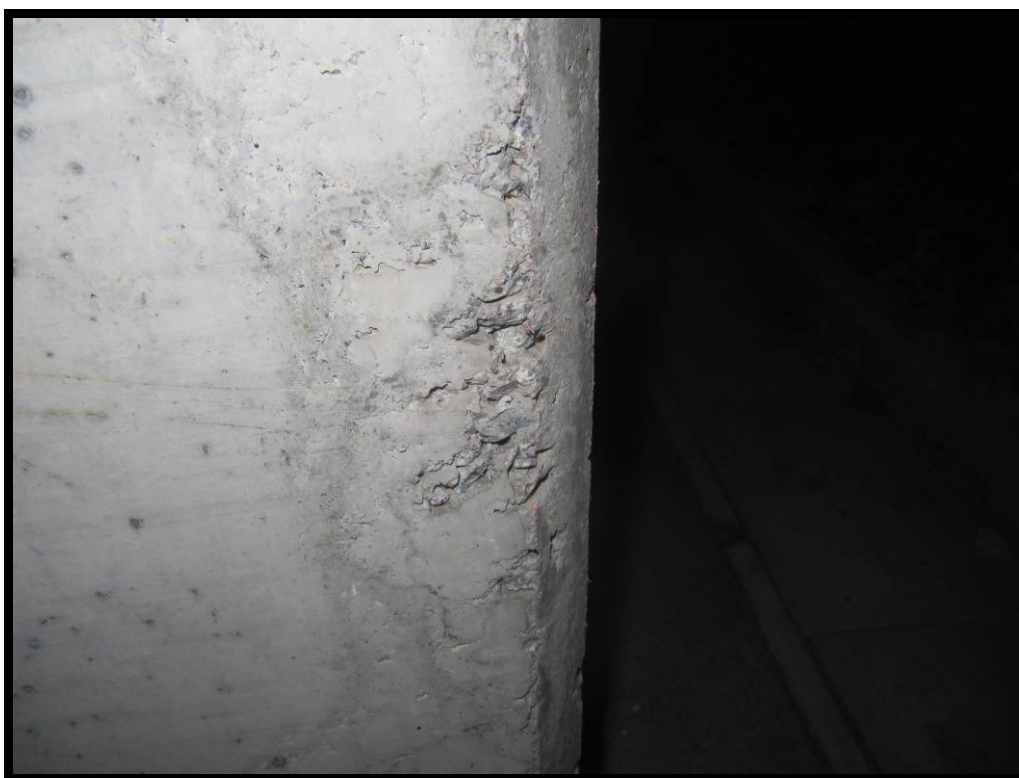
Nidos de grava/Coqueras, plataforma, viga derecha vano 5.

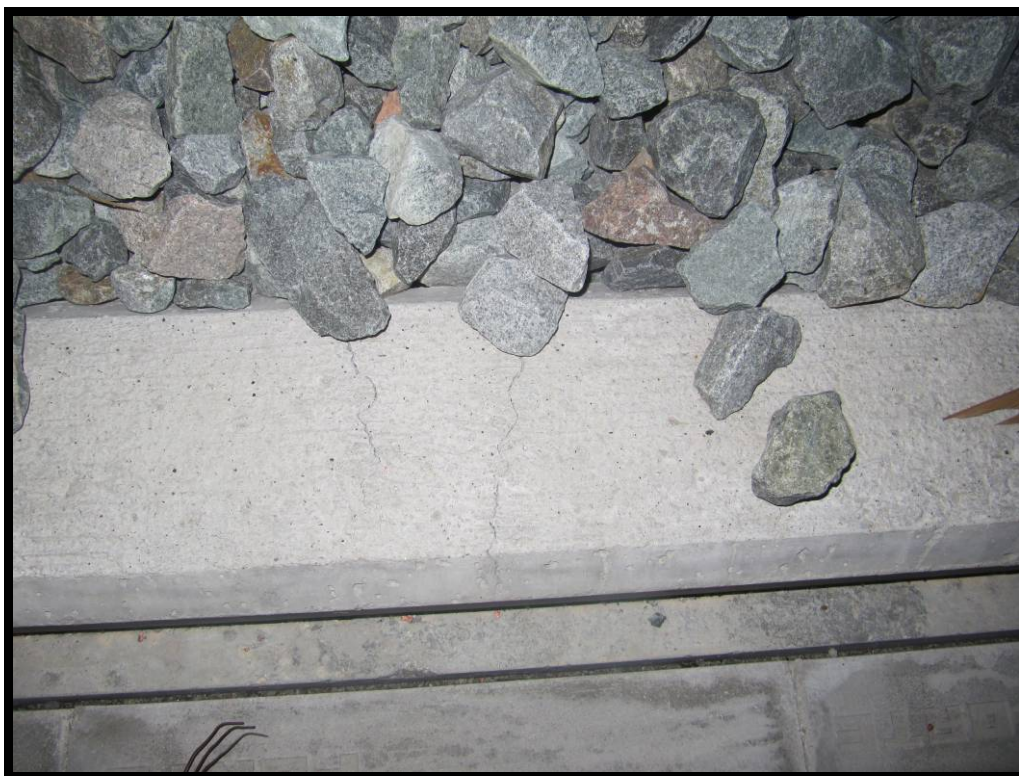
Fisuras, murete guarda balasto derecho del vano 5.

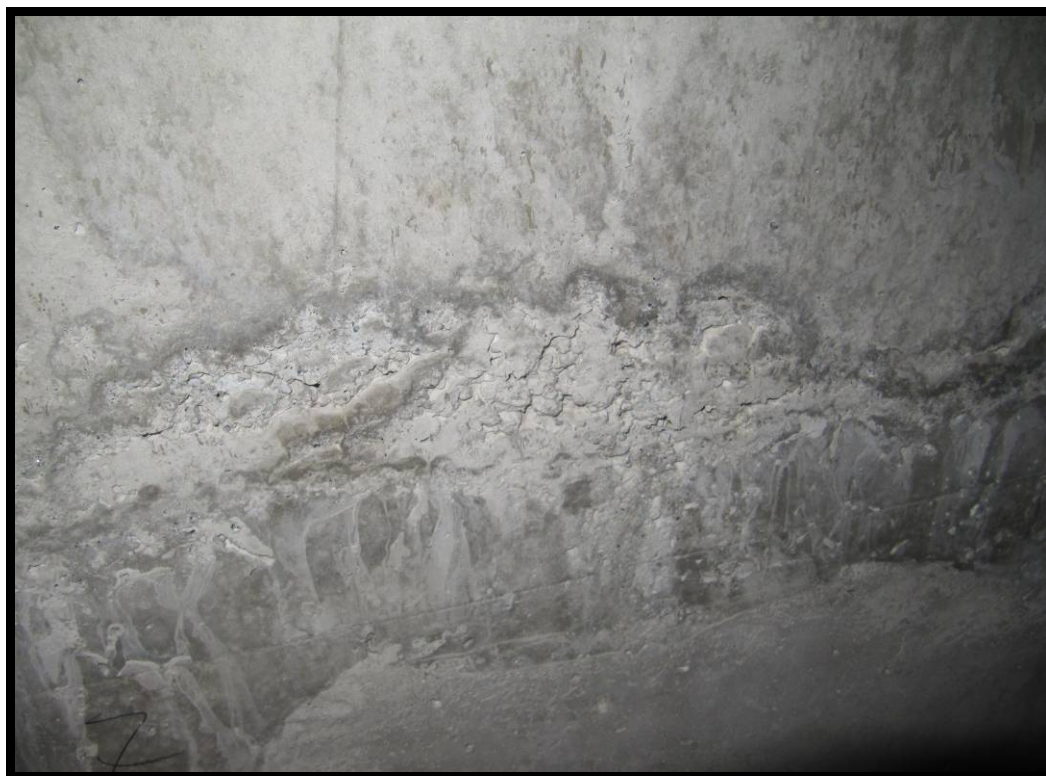
Nidos de grava/Coqueras, plataforma, viga derecha vano 4.

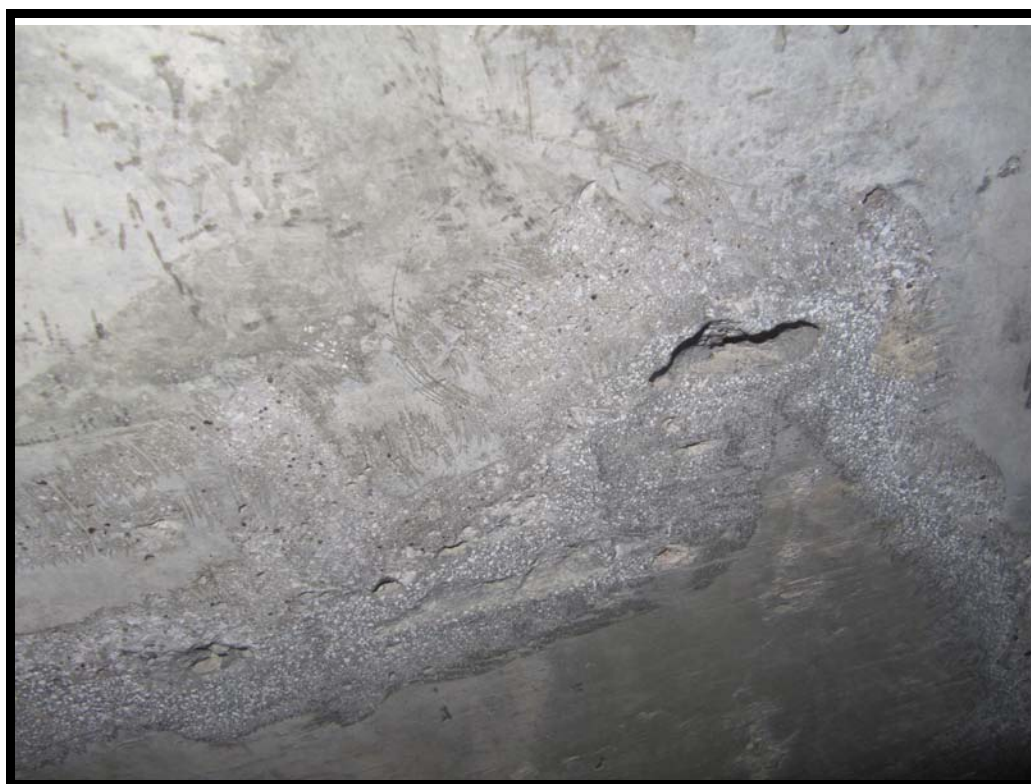
Coquera, plataforma, viga derecha vano 2.

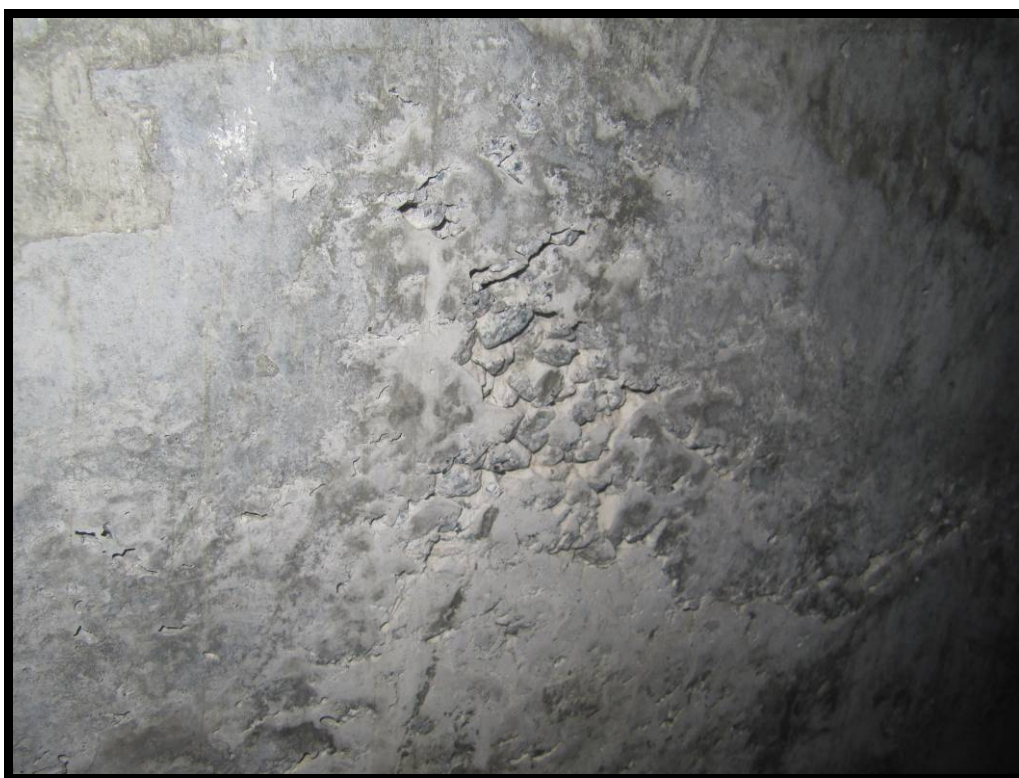
Nidos de grava/Coqueras, plataforma, viga derecha vano 1.
