**CONTRATO DE SERVICIOS PARA LA REALIZACIÓN DE PRUEBAS DE CARGA  
E INSPECCIONES DE PUENTES EN EL TRAMO BARCELONA-FIGUERES  
DE LA LÍNEA DE ALTA VELOCIDAD  
MADRID -ZARAGOZA - BARCELONA - FRONTERA FRANCESA.**

**INFORME DE INSPECCIÓN PRINCIPAL**

**Paso Inferior 112.8**

**Código: 01740D09**

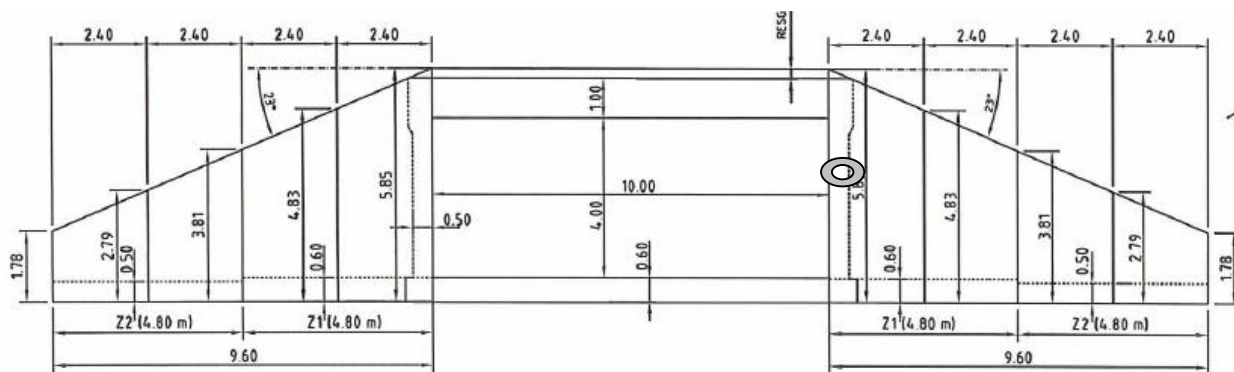
Alzado derecho

A continuación se muestra un croquis con la posición aproximada de los deterioros más comunes anteriormente mencionados:

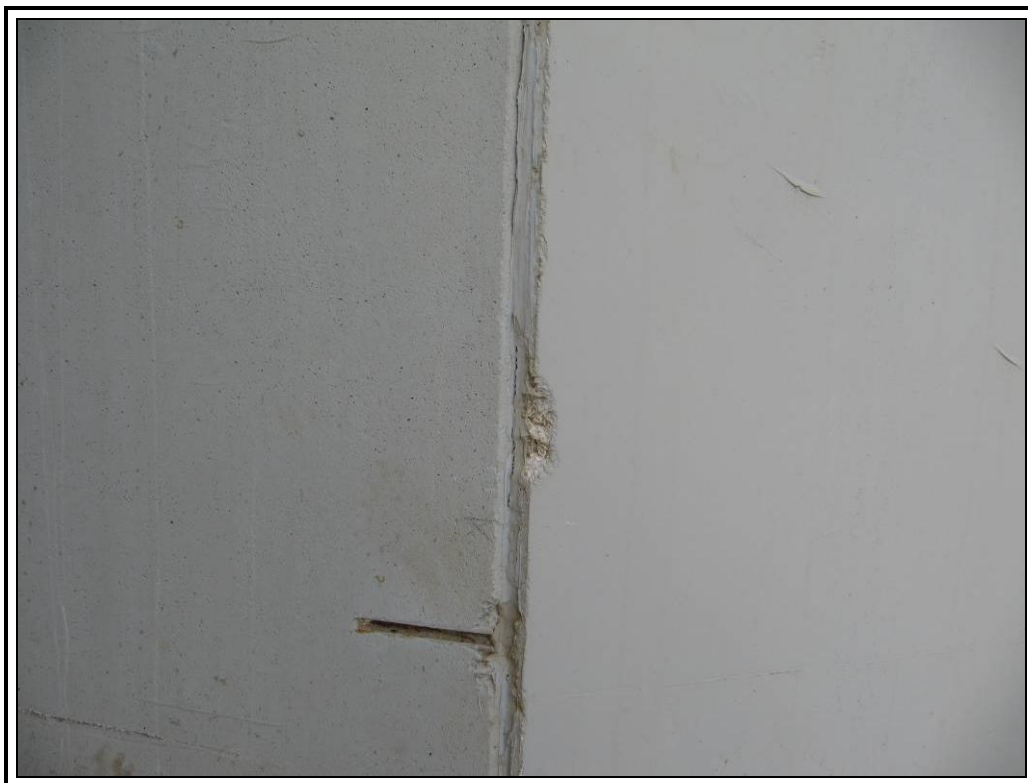
Se han detectado pequeños desconchones, sin armadura implicada, en las aristas de las aletas como el encontrado en la derecha del hastial dos en la zona de contacto con el hastial. Éstos probablemente se habrán ocasionado en la fase de montaje.

Leve desconchón en aleta derecha de hastial dos.

En los desconchones sin armadura implicada se aconseja el picado y saneo de la superficie afectada y la restitución de la geometría original por medio de mortero de reparación.

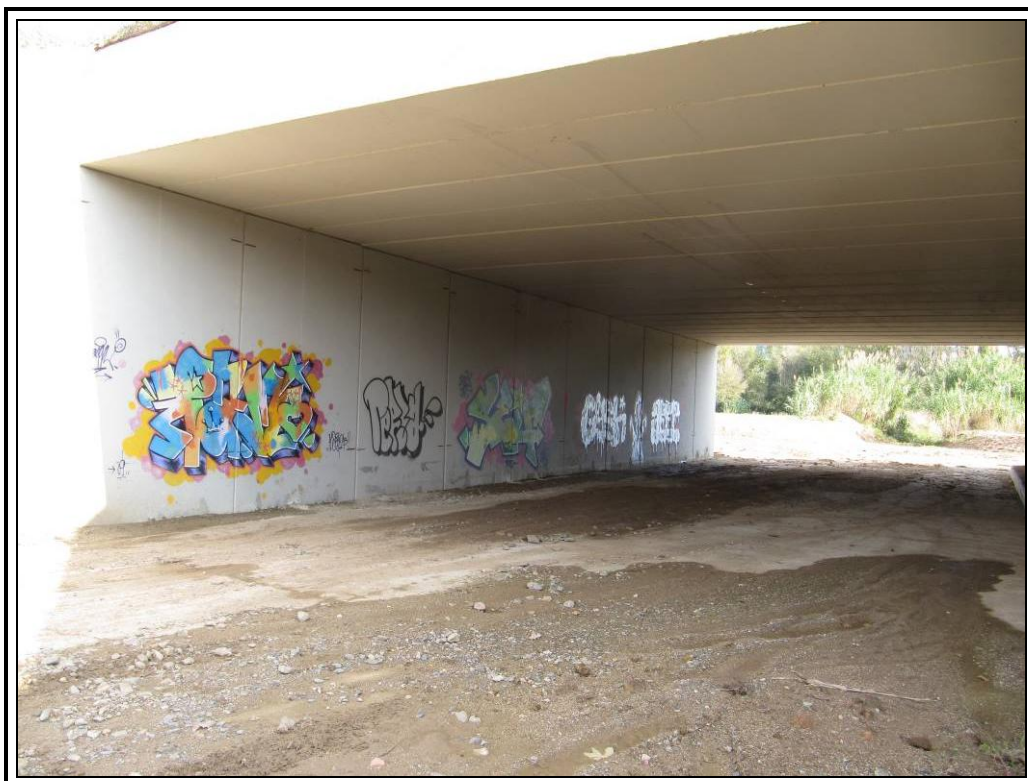
Los paramentos de ambos hastiales presentan pintadas, que tan sólo tienen incidencia en la estética.

Se ha detectado acumulación de materiales de arrastre sobre la solera.

Acumulación de materiales sobre la solera y pintadas en paramentos de hastial dos

En cuanto a la acumulación de materiales de arrastre en la solera se recomienda su retirada para mantener inalterada su capacidad hidráulica.

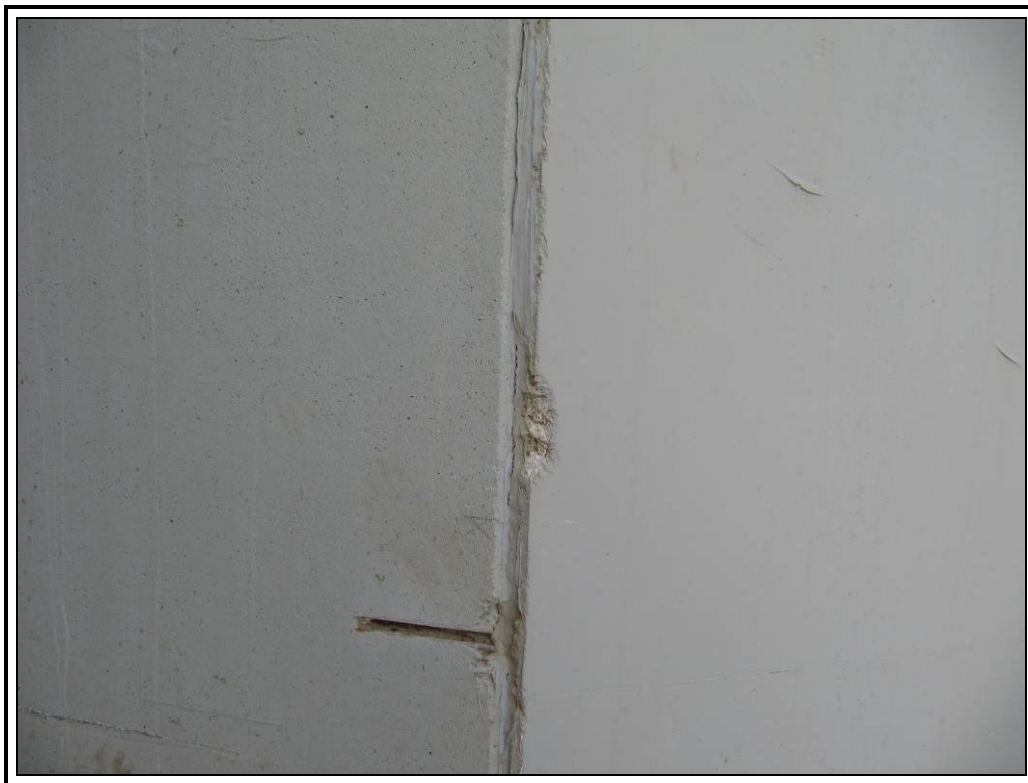
Leve desconchón en aleta derecha de hastial dos.

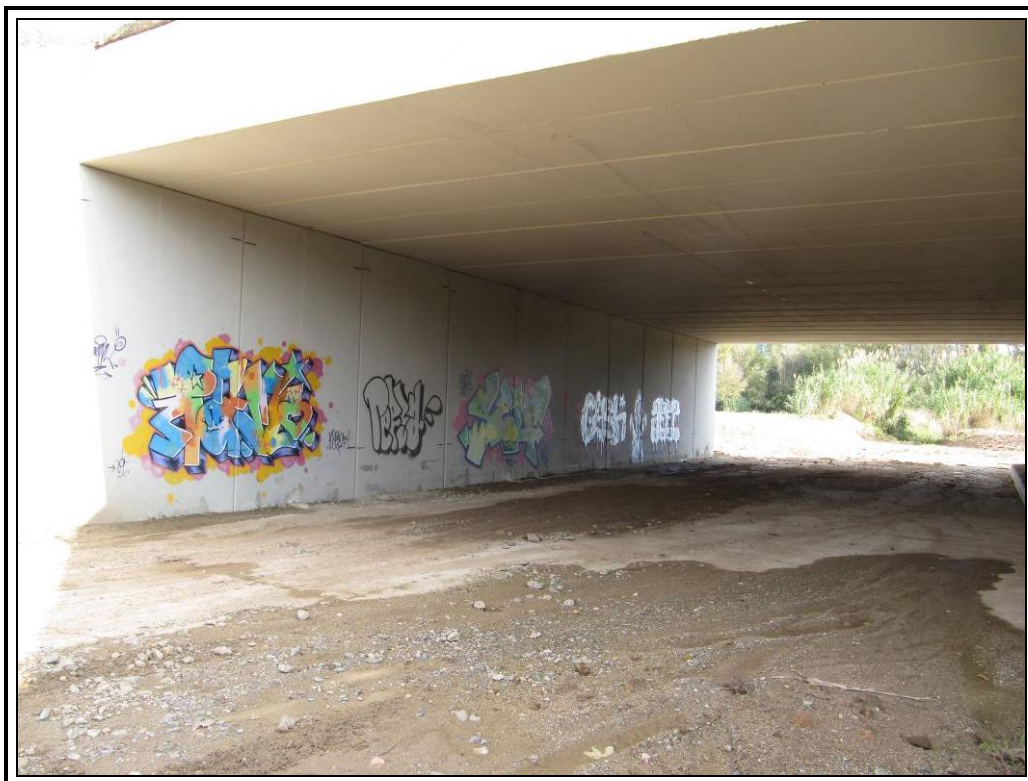
Acumulación de materiales sobre la solera y pintadas en paramentos de hastial dos
