**CONTRATO DE SERVICIOS PARA LA REALIZACIÓN DE PRUEBAS DE CARGA  
E INSPECCIONES DE PUENTES EN EL TRAMO BARCELONA-FIGUERES  
DE LA LÍNEA DE ALTA VELOCIDAD  
MADRID -ZARAGOZA - BARCELONA - FRONTERA FRANCESA.**

**INFORME DE INSPECCIÓN PRINCIPAL**

**Paso Inferior 113.1**

**Junio de 2011**

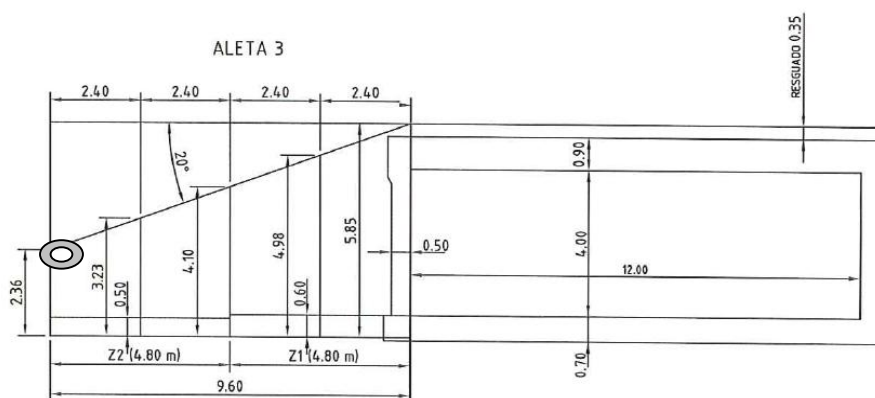
Aleta derecha de hastial uno

En el extremo más alejado del hastial, de la aleta derecha del hastial uno, se ha detectado un desconchón con armadura implicada, que podría haber sido provocado por un golpe.

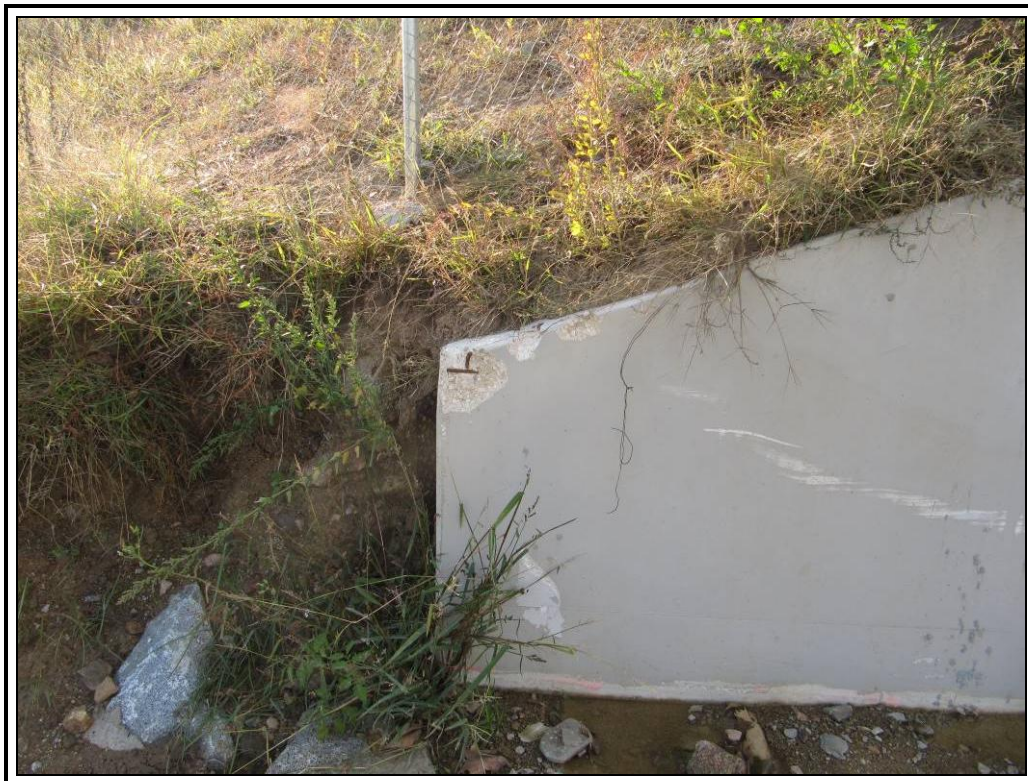
Desconchón con armadura implicada en extremos de aleta derecha de hastial uno

Se recomienda en el caso de los desconchones con armadura implicada, el picado y saneo de la superficie afectada, limpieza de armaduras con chorro de arena, aplicación de revestimiento anticorrosión a base de cemento, arena de cuarzo, resinas acrílicas e inhibidores de corrosión. Por último restitución de la geometría original.

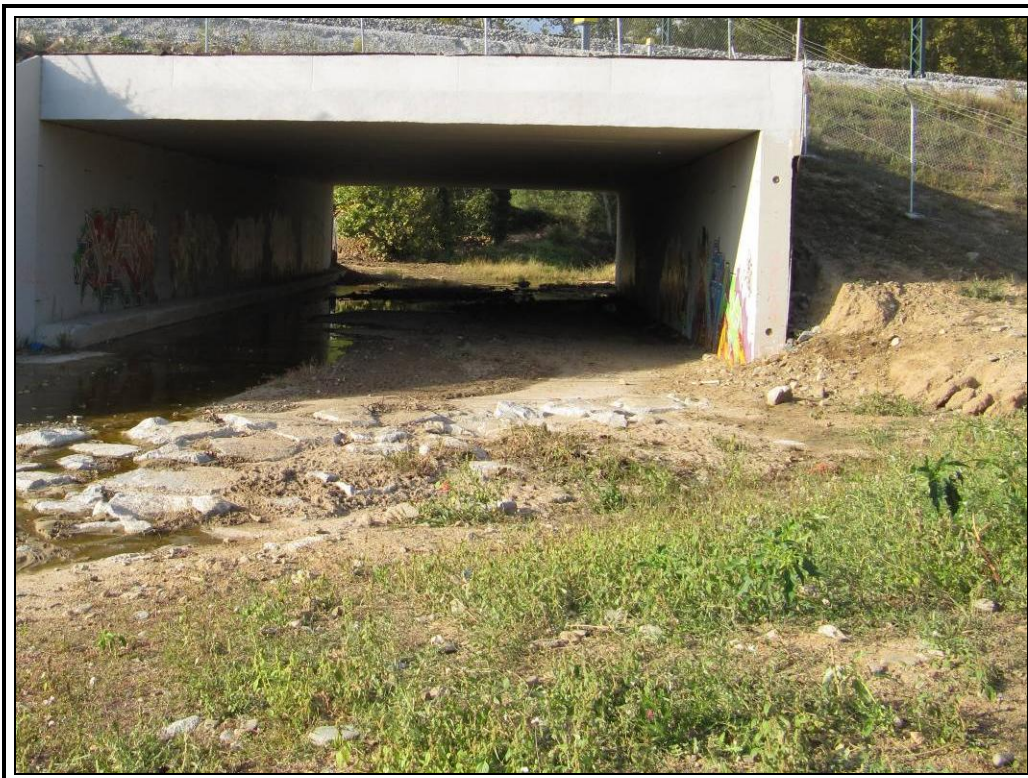
Se han detectado zonas de los terraplenes que presentan erosión excesiva en forma de cárcavas, como en el trasdós del hastial dos cerca de la embocadura derecha. Asimismo, la protección de escollera al pie de los terraplenes que aparece en los planos no se ha ejecutado en la realidad.

Erosión en trasdós del hastial dos en embocadura derecha

En el caso de la erosión del terraplén, se recomienda la restitución de la geometría original aportando el material necesario y la ejecución de una bajante revestida de hormigón para evitar la reproducción del deterioro en posteriores ocasiones.

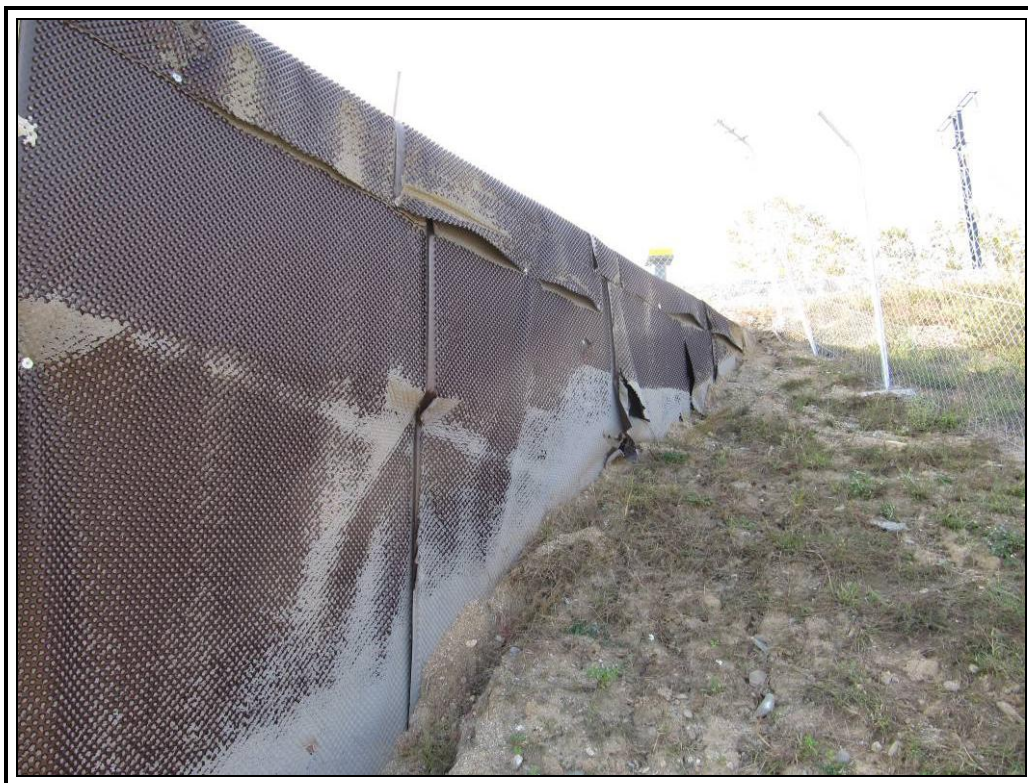
Se ha detectado una ejecución deficiente del trasdós en el extremo izquierdo del hastial uno, donde han quedado a la vista los elementos de impermeabilización del paramento.

Deficiente ejecución de trasdosado en hastial uno cerca de embocadura izquierda

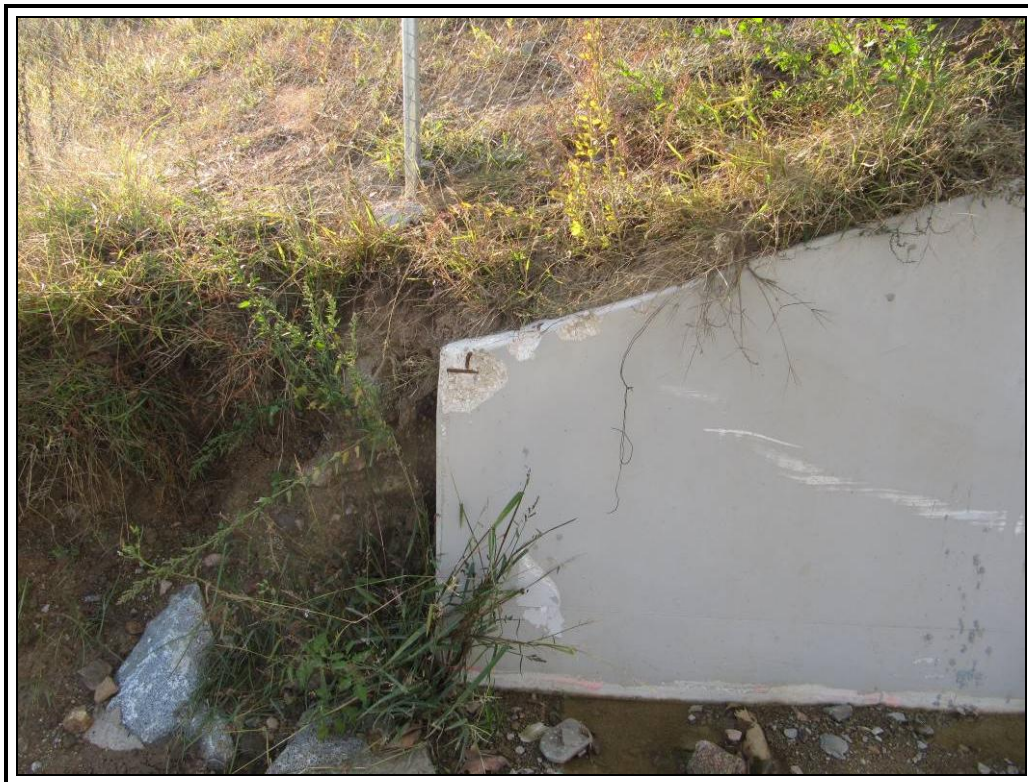
Desconchón con armadura implicada en extremos de aleta derecha de hastial uno

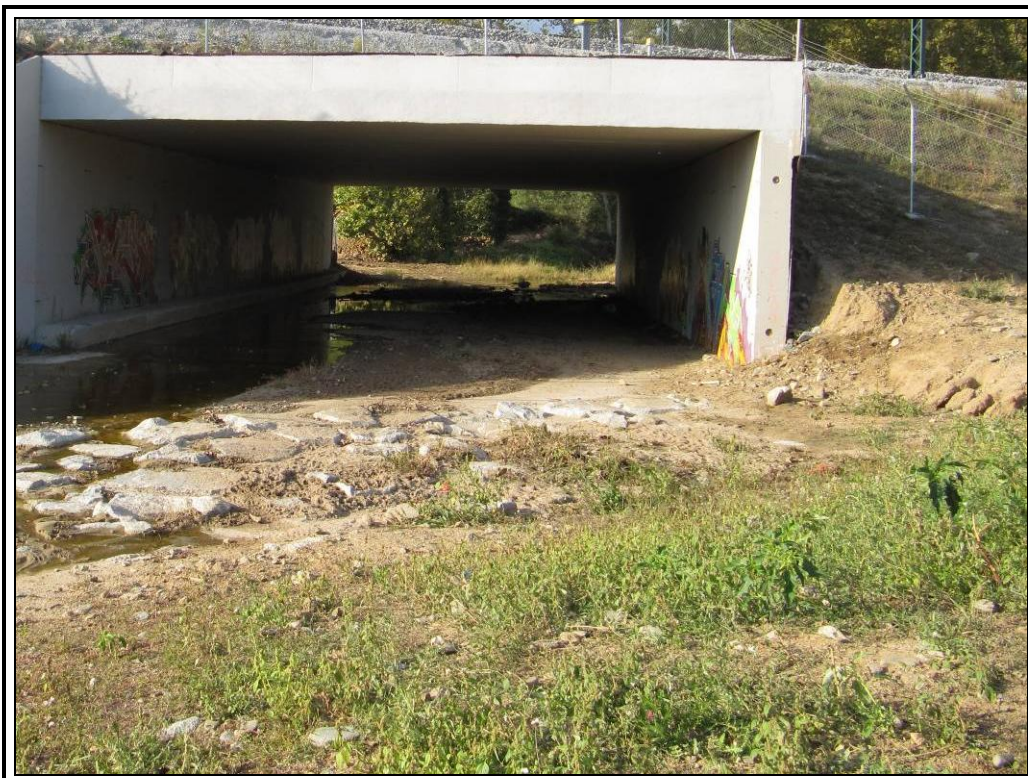
Erosión en trasdós del hastial dos en embocadura derecha

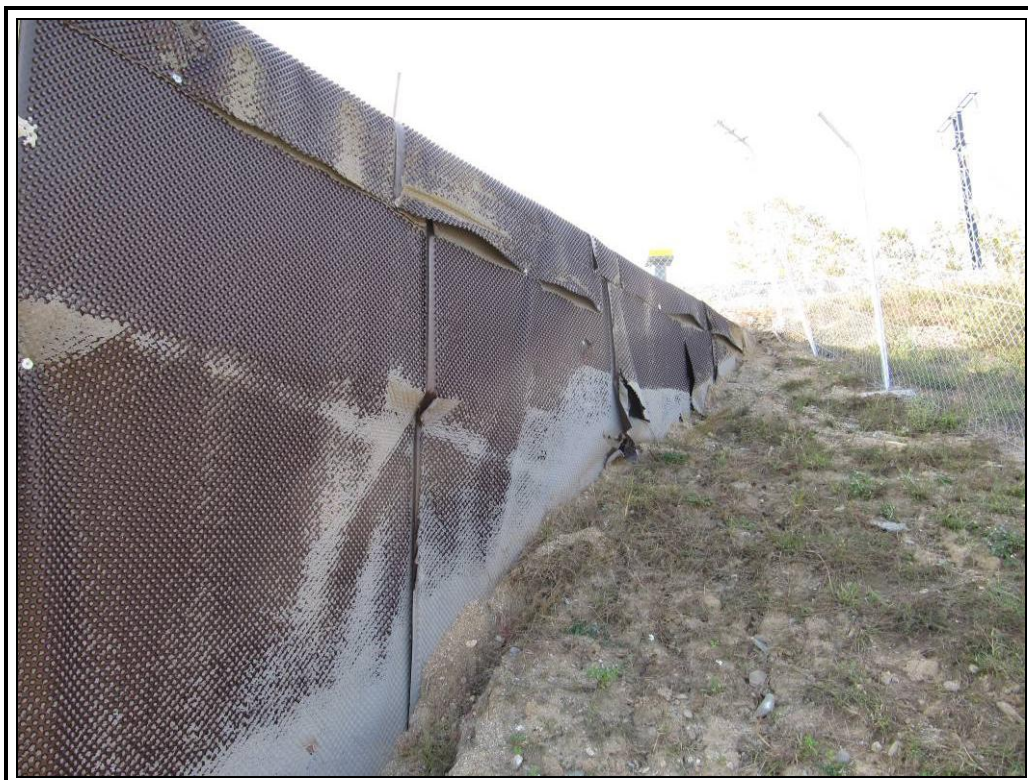
Deficiente ejecución de trasdosado en hastial uno cerca de embocadura izquierda
