**INSPECCIÓN PRINCIPAL DEL PASO INFERIOR 104.9  
(REFORZADO) SITUADO EN EL P.K. OBRA 104+998 (P.K.  
LINEA 646+466) DE LA L.A.V. MADRID – ZARAGOZA –  
BARCELONA – FRONTERA FRANCESA. TRAMO:  
BARCELONA – LA ROCA DEL VALLES. SUBTRAMO:  
MONTORNES – LA ROCA (BARCELONA).**

Peticionario: **ADIF**

Este informe tiene por objeto la Inspección Principal del Paso Inferior tras las actuaciones de refuerzo realizadas en el mismo. La estructura está situada en el P.K. obra 104+998 (P.K. Línea 646+466) del subtramo Montornes – La Roca, perteneciente al Nuevo Acceso Ferroviario de Alta Velocidad Madrid – Zaragoza – Barcelona – Frontera Francesa.

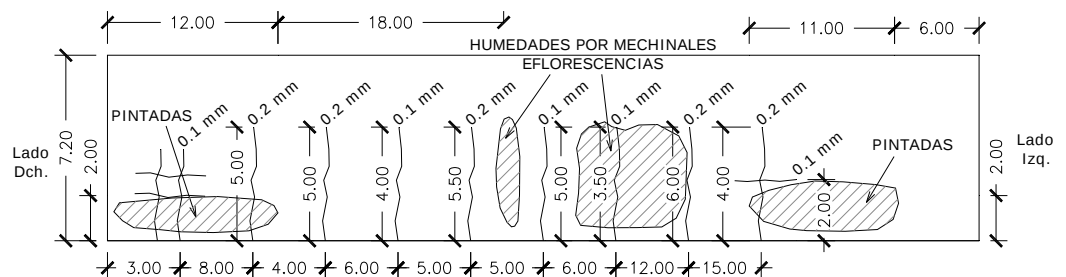
**Croquis nº 2: Hastial de entrada**

Durante la inspección se observaron escorrentías de agua en la superficie de ambos hastiales. Estas humedades son debidas a la falta de estanqueidad del trasdós de ambos estribos, filtrándose el agua que discurre por el terreno hacia el paramento exterior del muro de frente de los estribos, a través de los mechinales.

En ambos hastiales se observaron varias fisuras con trazado vertical (abertura max. 0,2 mm), debidas a los fenómenos de retracción del hormigón y/o a las variaciones dimensionales coartadas y debidas a cambios volumétricos originados por los gradientes térmicos a edades tempranas.

También existían eflorescencias en el paramento de los dos hastiales, debidas a los movimientos del hidróxido cálcico liberado durante la hidratación del cemento que es transportado en disolución hasta la superficie vista donde se deposita al evaporarse el agua de disolución

Cabe indicar que en ambos hastiales existían numerosas reparaciones, posiblemente debidas a la aparición de nidos de grava o coqueas durante la fase de ejecución de los mismos.

Y por último, en los dos hastiales existían pintadas por vandalismo (graffitis).

Las fisuras que existían ambos hastiales y en la losa superior, conviene sean selladas para evitar su evolución futura, mediante un adhesivo estructural.

Se aconseja un cepillado de las zonas afectadas por las eflorescencias que se apreciaban en los distintos elementos estructurales.

Y por último, se debería limpiar las zonas donde se han observado “graffitis” para restablecer las condiciones estéticas de la estructura.

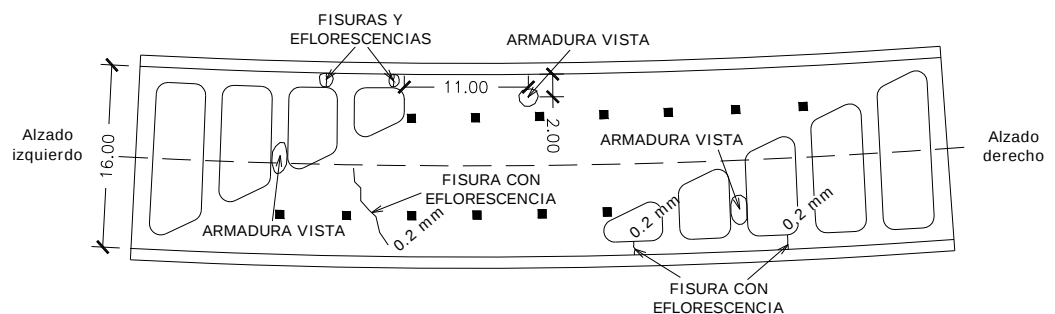
**Croquis nº 3:** Paramento inferior de la losa superior

Se observaron varias fisuras con trazado transversal al eje de la estructura (abertura max. 0,2 mm), debidas a los fenómenos de retracción del hormigón y/o a las variaciones dimensionales coartadas y debidas a cambios volumétricos originados por los gradientes térmicos a edades tempranas.

Todas estas fisuras presentaban eflorescencias, debidas a los movimientos del hidróxido cálcico liberado durante la hidratación del cemento que es transportado en disolución hasta la superficie vista donde se deposita al evaporarse el agua de disolución

En algunas zonas de la losa superior existían armaduras expuestas, debidas a una evidente escasez de recubrimiento de hormigón.

En el paramento inferior de la losa superior existían numerosas reparaciones, posiblemente debidas a la aparición de nidos de grava o coqueras durante la fase de ejecución de la losa.

Se aconseja la reparación de los nidos de grava o coqueras observados la estructura, mediante la limpieza de detritus y polvo y aplicación de un mortero, de retracción compensada, ligeramente expansivo, a base de cemento.

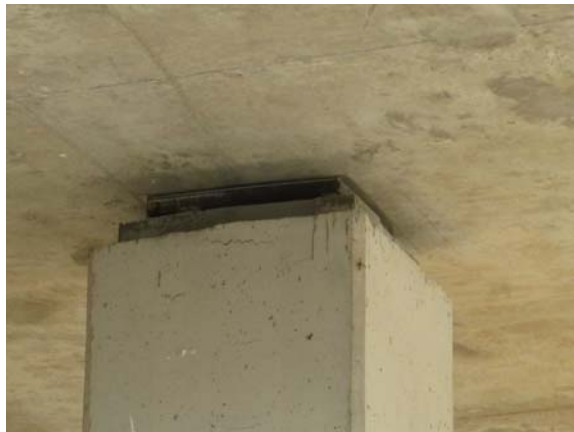
Todos los aparatos de apoyo dispuestos en cada una de las pilas se encuentran en muy buen estado.

**Fotografía nº 9:** Detalle de aparato de apoyo

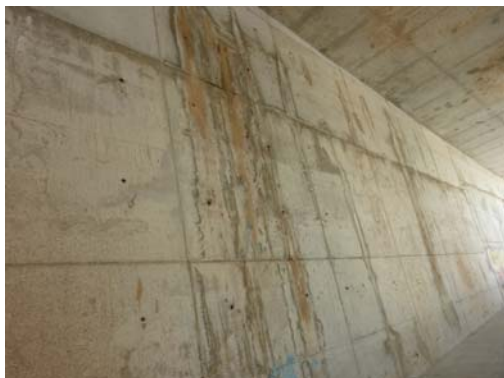
**Fotografía nº 10.** Humedades y eflorescencias en el hastial de entrada

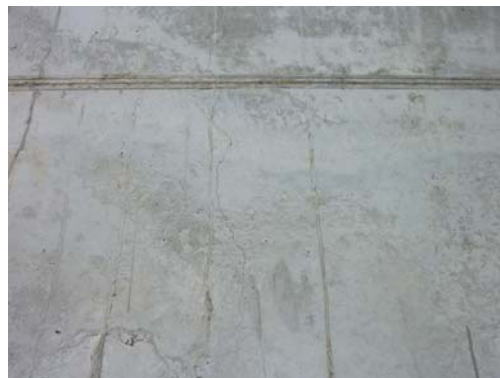
**Fotografía nº 11.** Fisura en el hastial de entrada

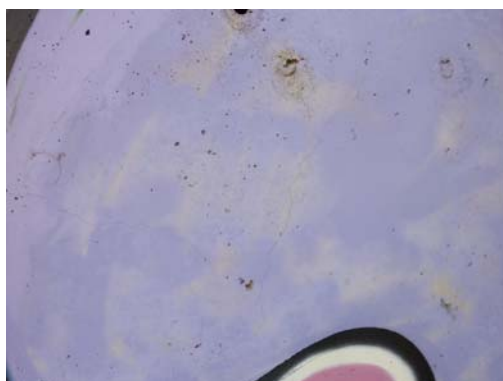
**Fotografía nº 12.** Fisuras en mapa en el hastial de entrada

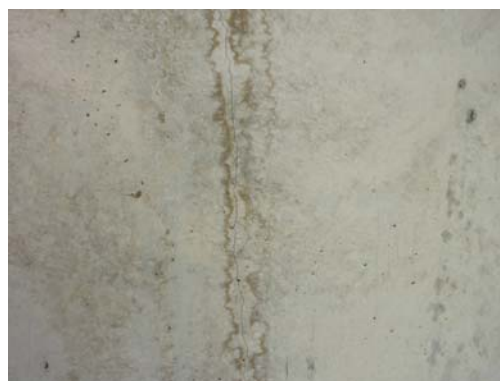
**Fotografía nº 13.** Fisura en el hastial de salida

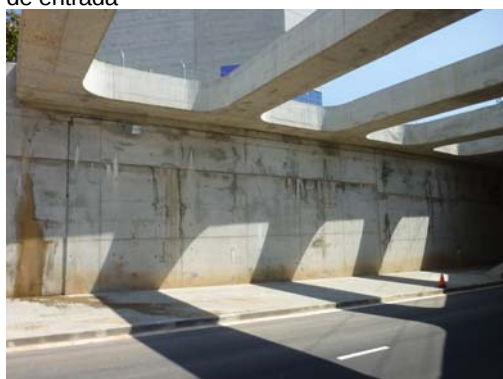
**Fotografía nº 14.** Humedades y eflorescencias en el hastial de salida

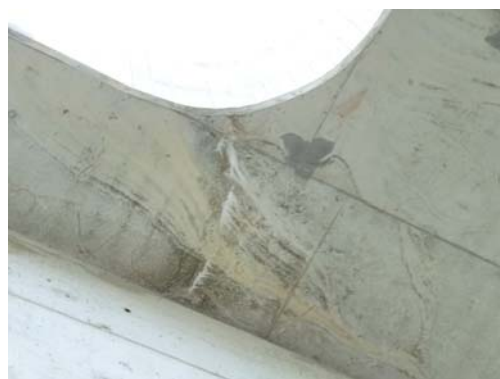
**Fotografía nº 15.** Fisura y eflorescencias en el paramento inferior de la losa superior

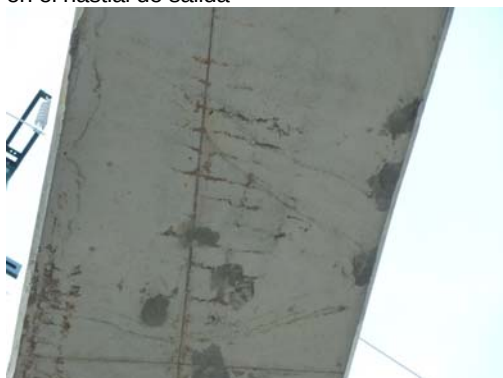
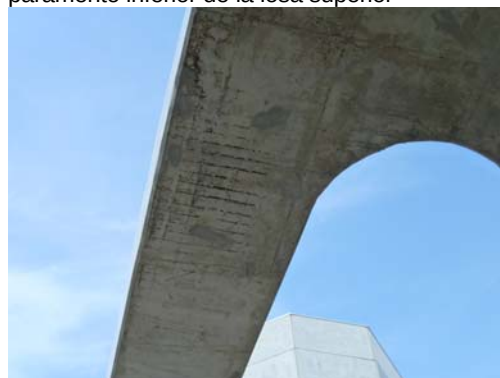
**Fotografía nº 16.** Armaduras vistas en el paramento inferior de la losa superior

**Fotografía nº 17.** Armaduras vistas en el paramento inferior de la losa superior

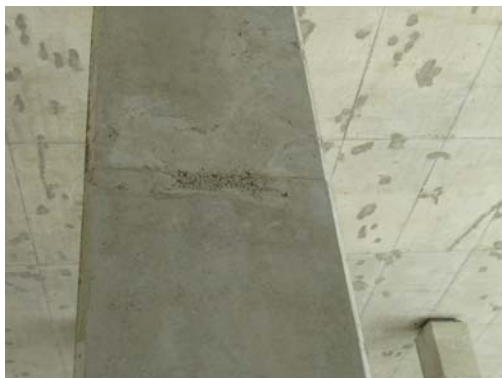
Se observaron pequeños nidos de grava en algunas pilas de la primera alineación de ellas (la más próxima al estribo de entrada) consecuencia de un vibrado insuficiente del hormigón en esa zona o por el empleo de un encofrado no estanco e incompatible con la consistencia del hormigón empleado.

**Fotografía nº 18.** Nidos de grava en la pila nº 2. Alineación nº 1 de pilas.

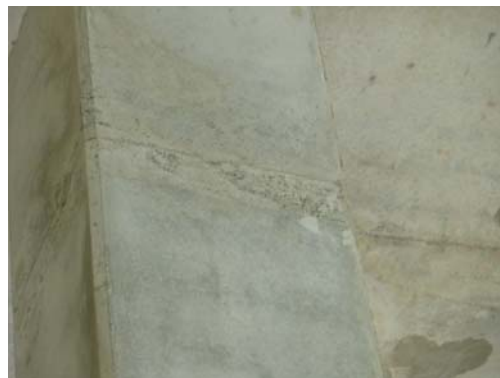
**Fotografía nº 19.** Nidos de grava en la pila nº 3. Alineación nº 1 de pilas.

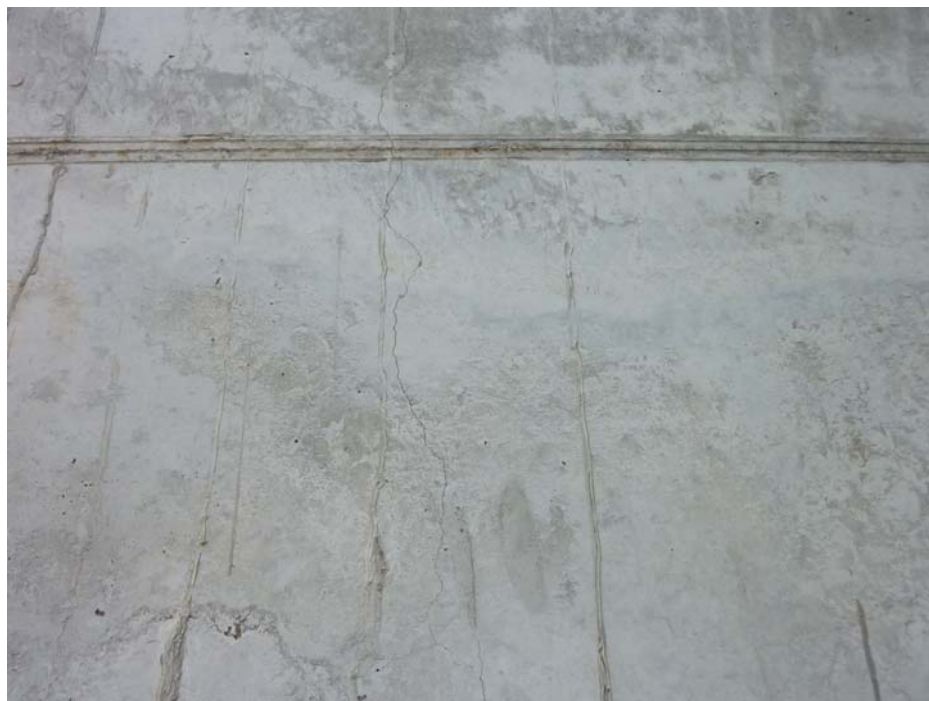
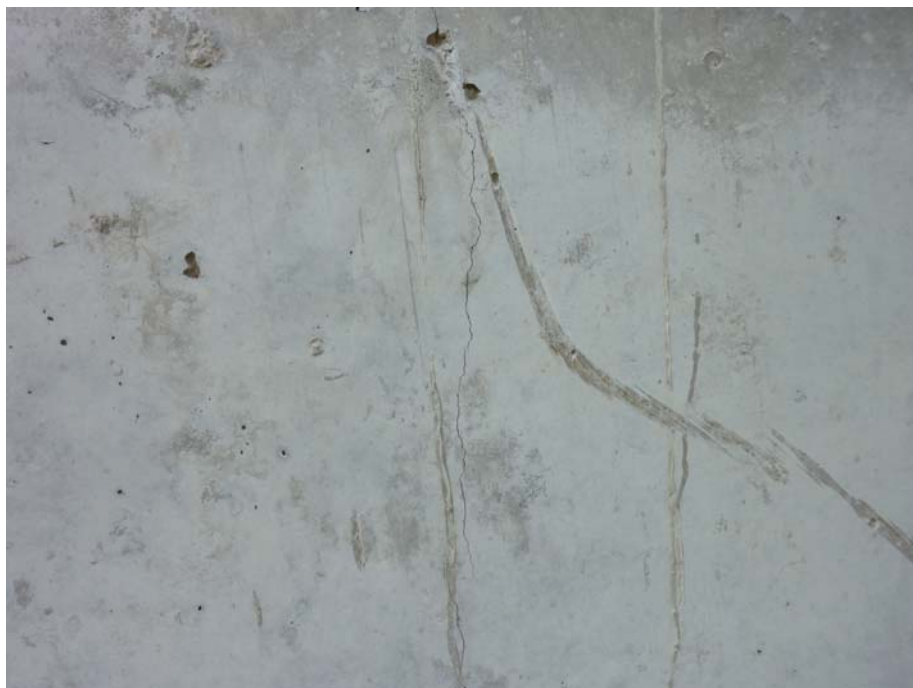
**FOTOGRAFIA N° 12:** Fisura en el hastial de entrada

**FOTOGRAFIA N° 13:** Fisura en el hastial de entrada

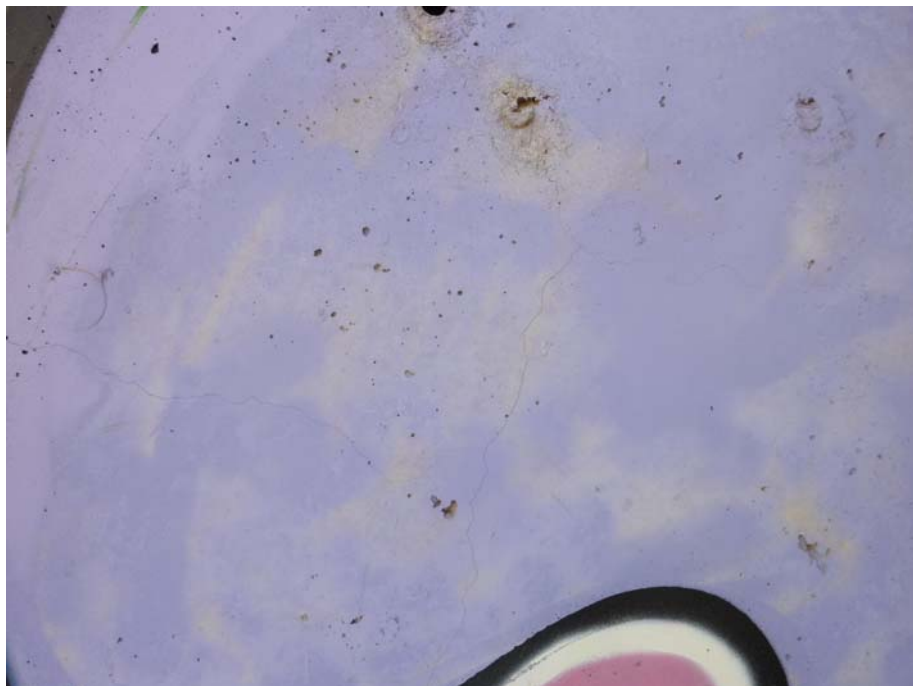
**FOTOGRAFIA N° 14:** Fisuras en mapa en el hastial de entrada

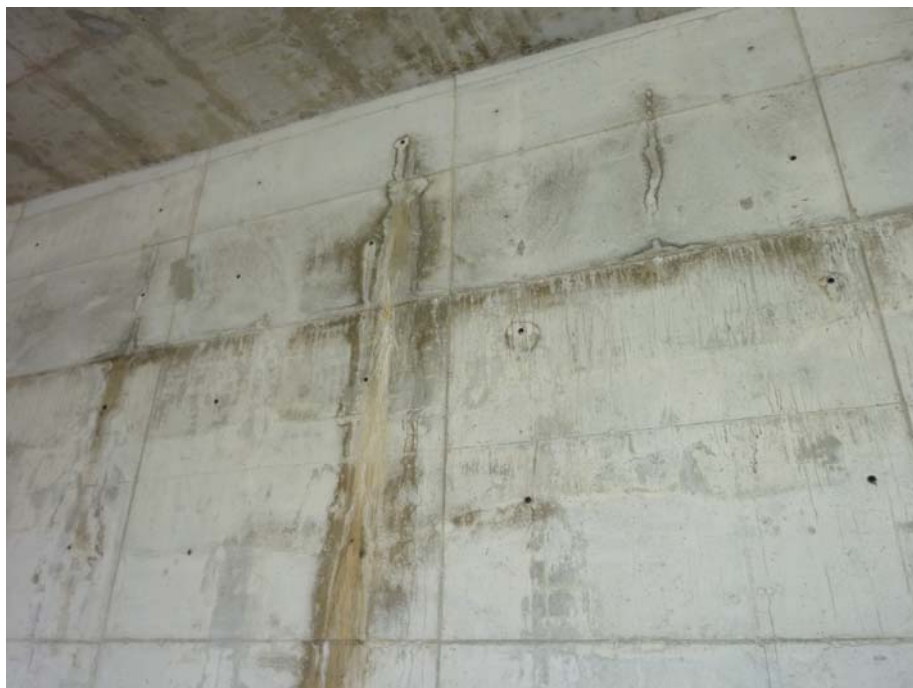
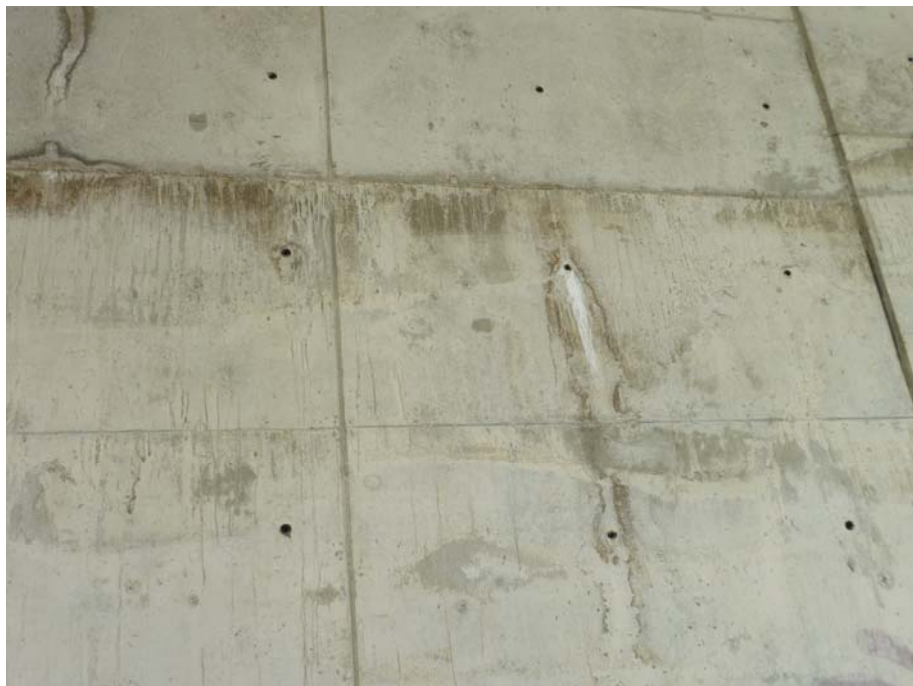
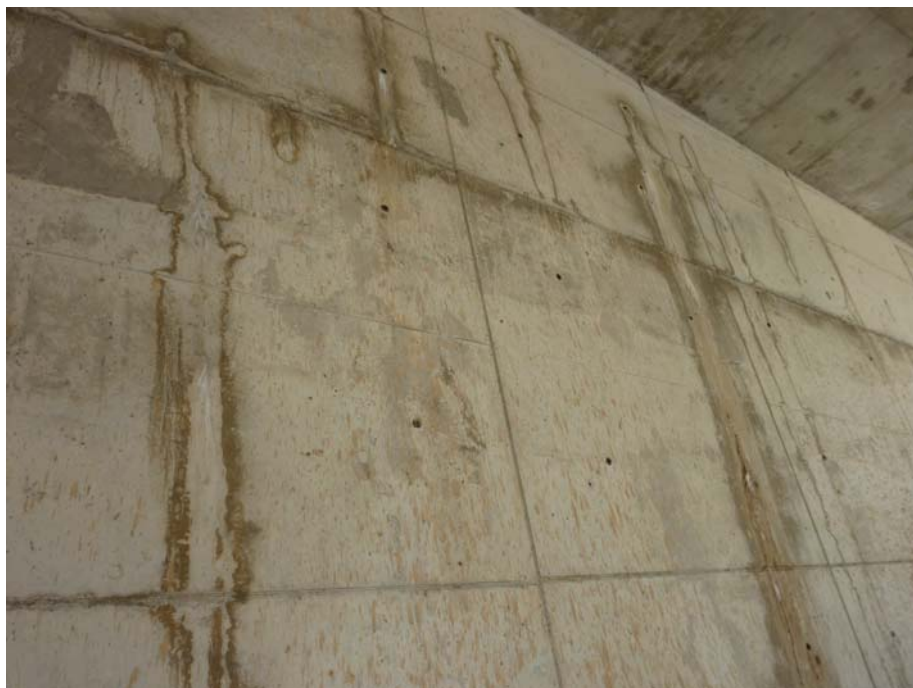
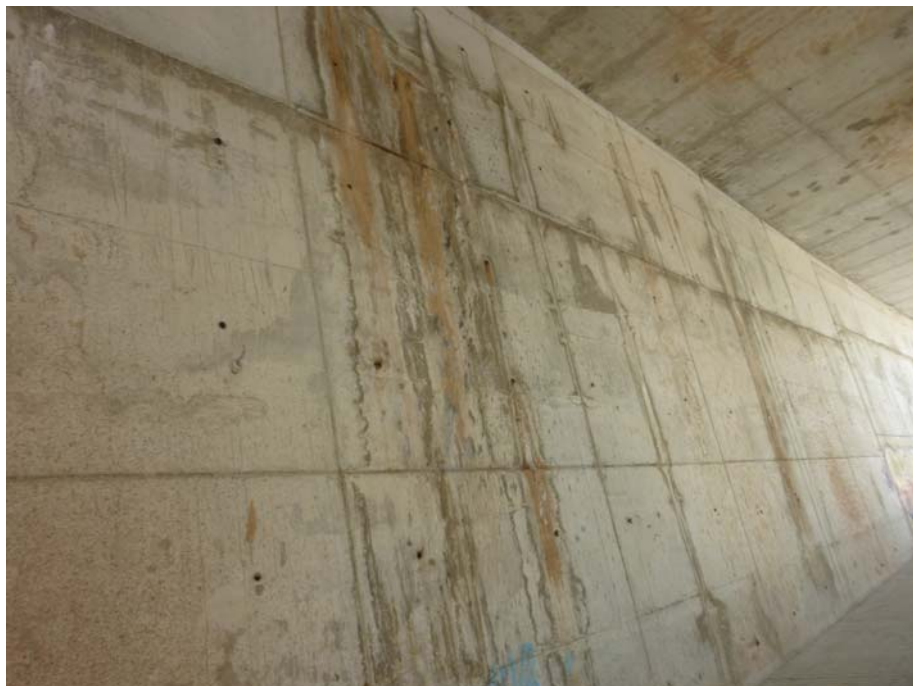
**FOTOGRAFIA N° 15:** Humedades y eflorescencias en el hastial de entrada

**FOTOGRAFIA N° 16:** Humedades y eflorescencias en el hastial de entrada

**FOTOGRAFIA N° 17:** Humedades y eflorescencias en el hastial de entrada

**FOTOGRAFIA N° 18:** Humedades y eflorescencias en el hastial de entrada

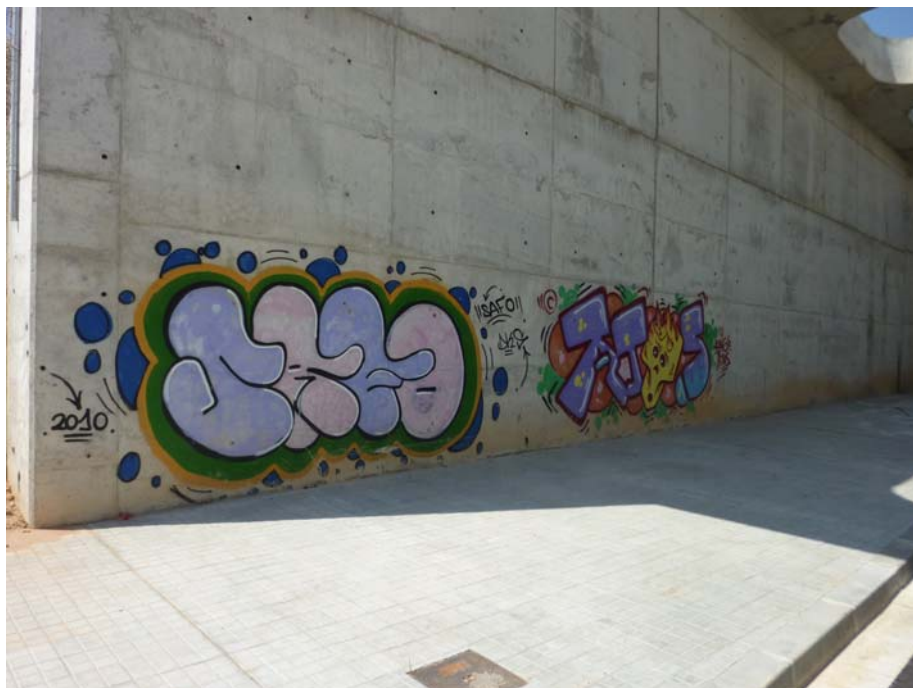
**FOTOGRAFIA N° 19:** Pintadas en el hastial de entrada

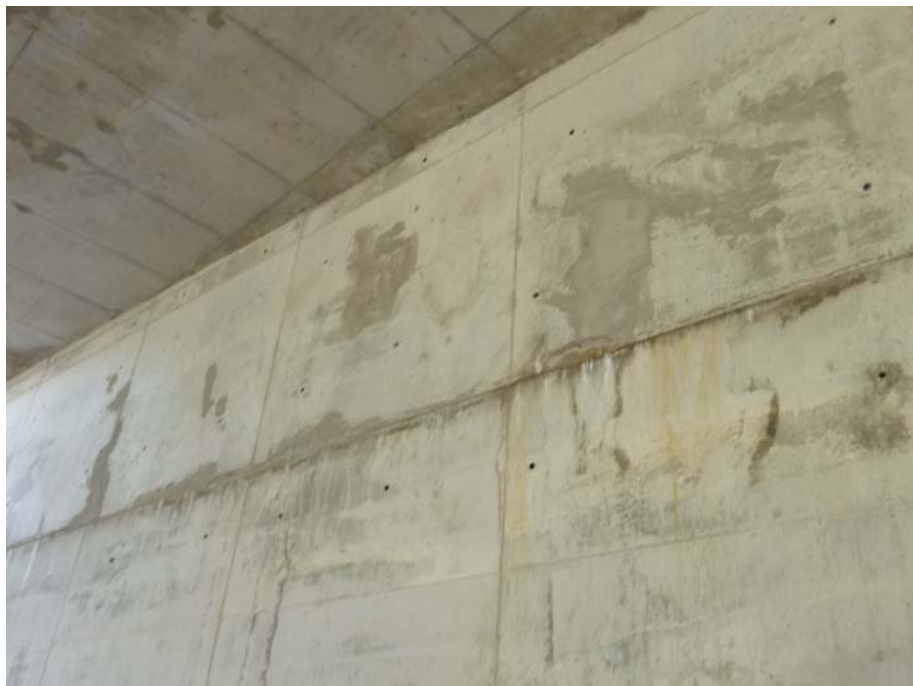
**FOTOGRAFIA N° 20:** Reparaciones en el hastial de entrada

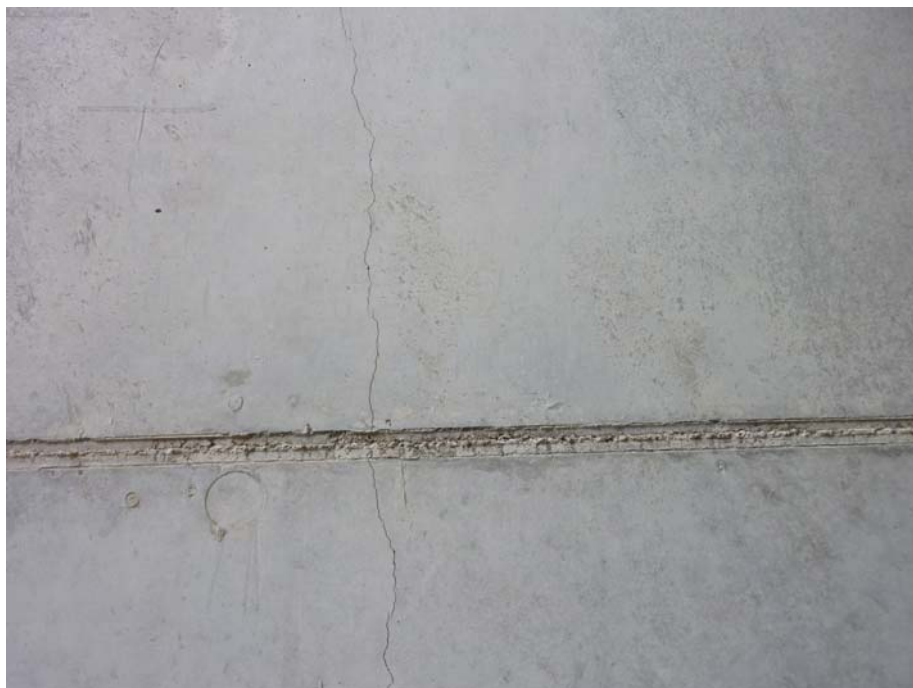
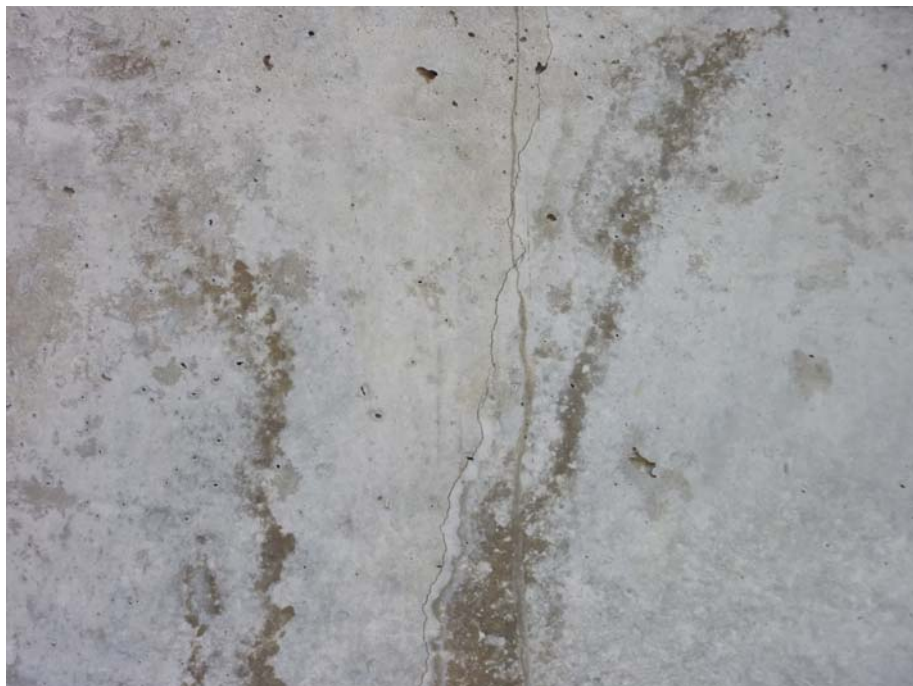
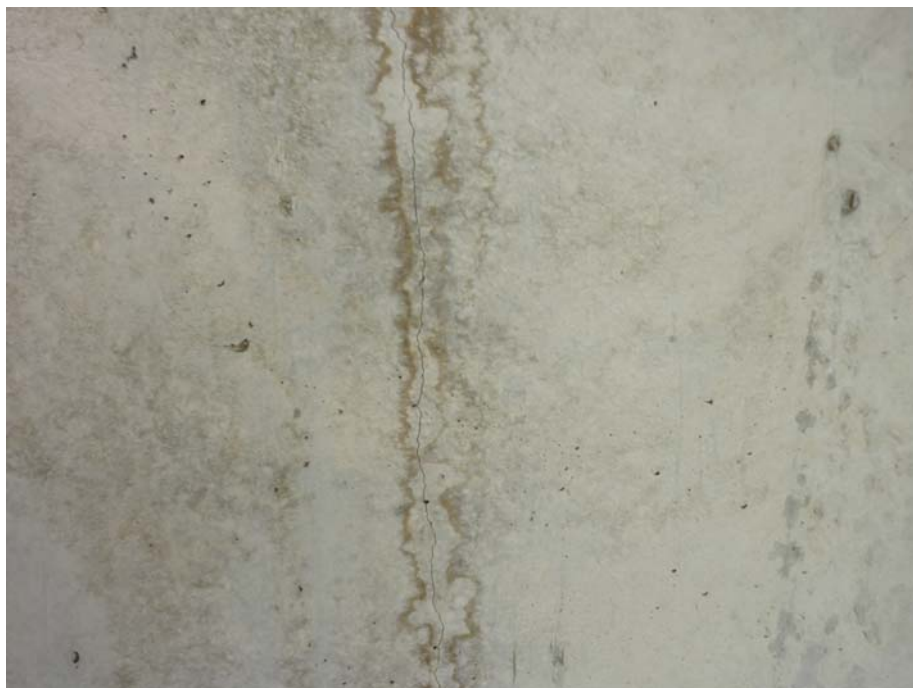
**FOTOGRAFIA N° 21:** Fisura en el hastial de salida

**FOTOGRAFIA N° 22:** Fisura en el hastial de salida

**FOTOGRAFIA N° 23:** Fisura en el hastial de salida

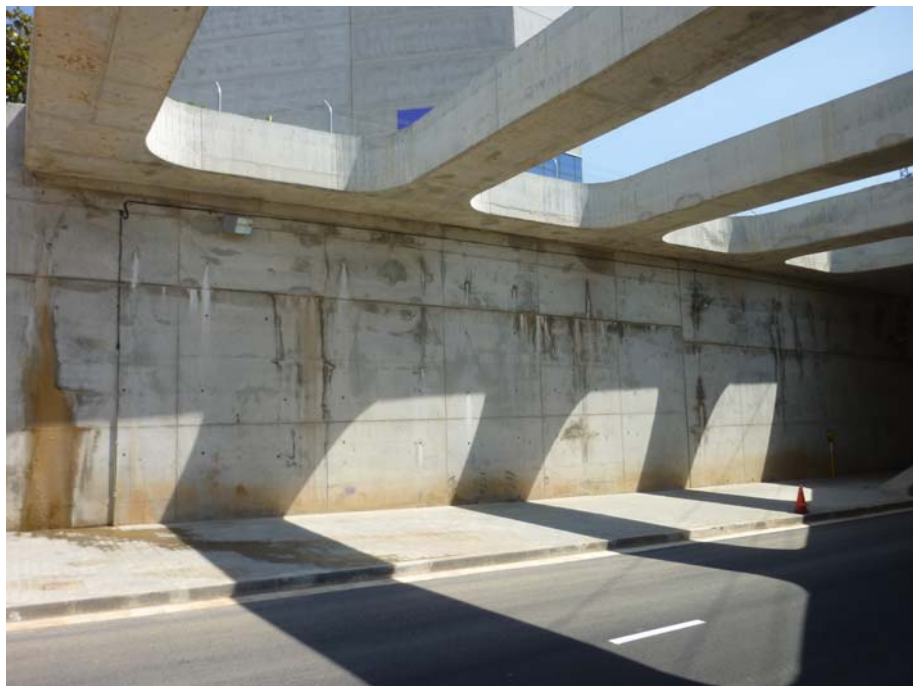
**FOTOGRAFIA N° 24:** Humedades y eflorescencias en el hastial de salida

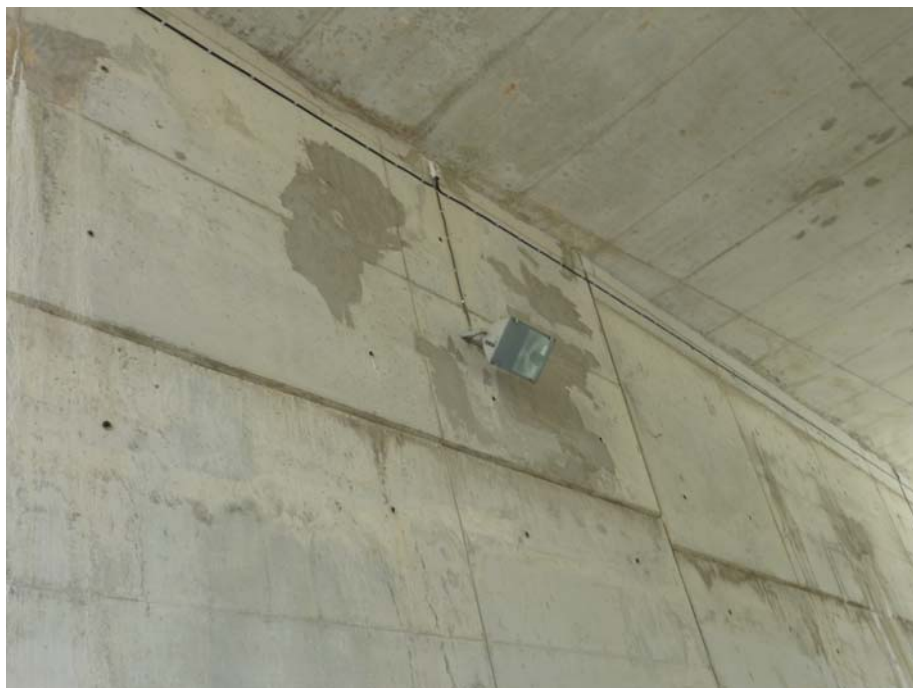
**FOTOGRAFIA N° 25:** Reparaciones en el hastial de salida

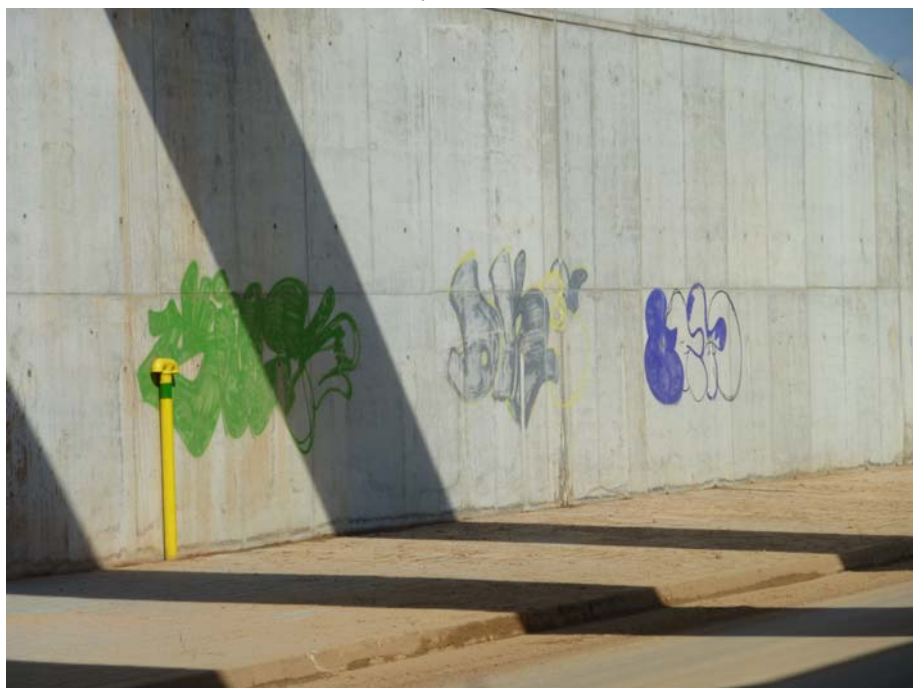
Las aletas presentaban buenas condiciones, únicamente se observaron pintadas por vandalismo (graffitis) en la aleta derecha del estribo de salida.

**FOTOGRAFIA N° 26:** Pintadas en la aleta derecha del estribo de salida

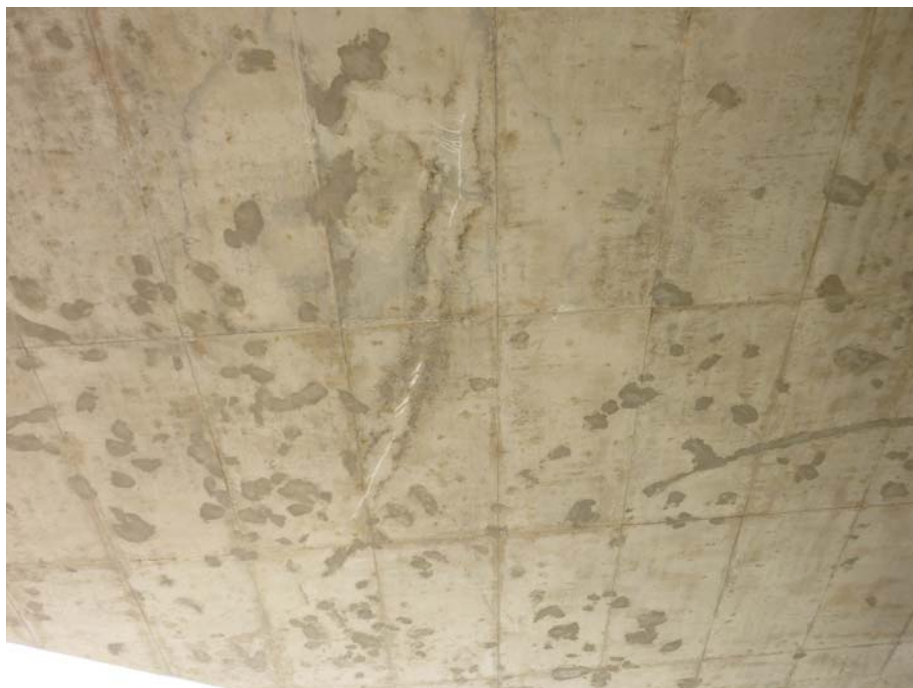
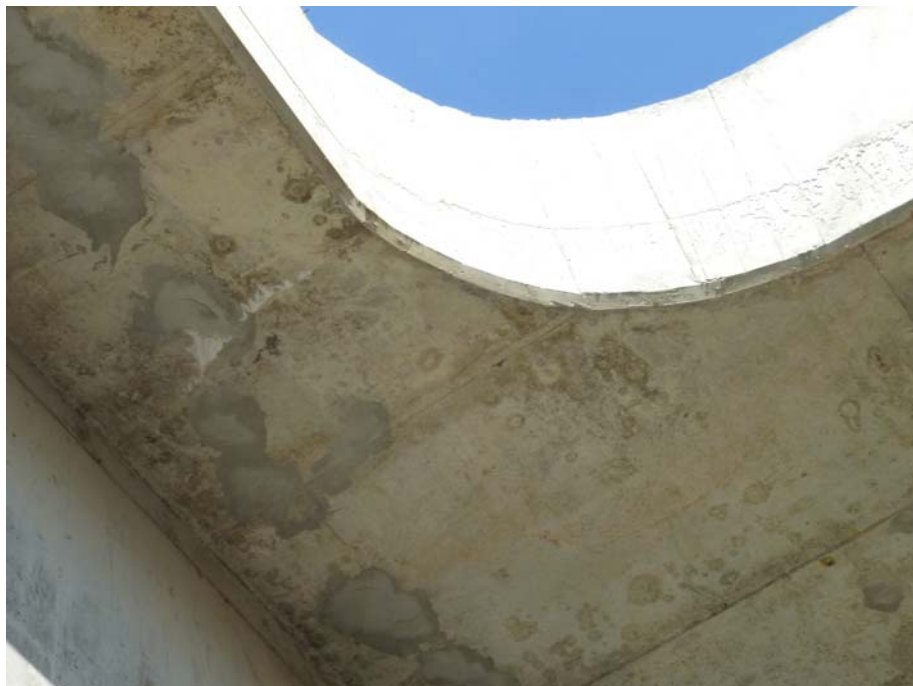
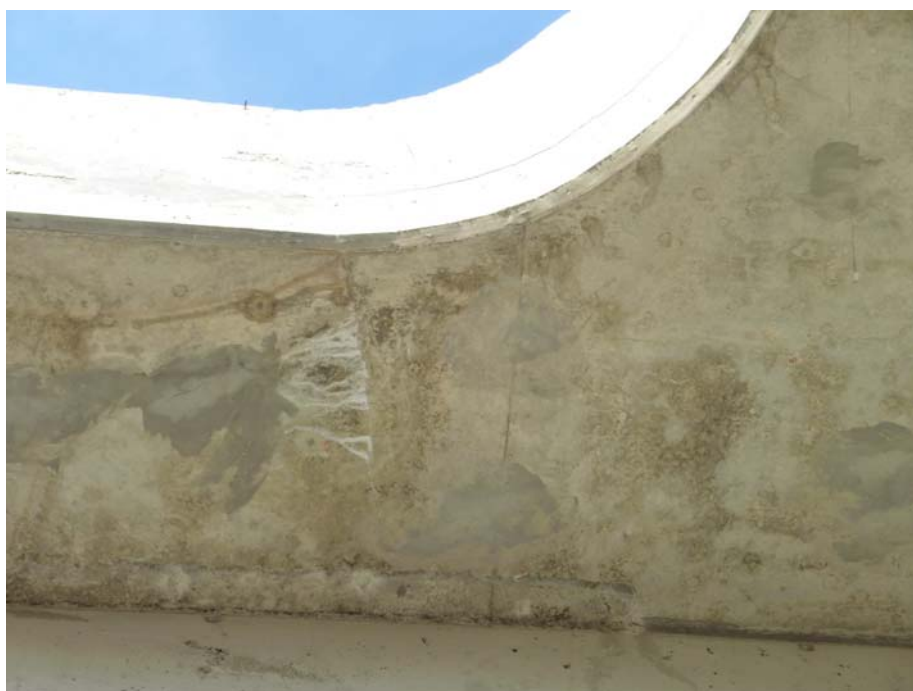
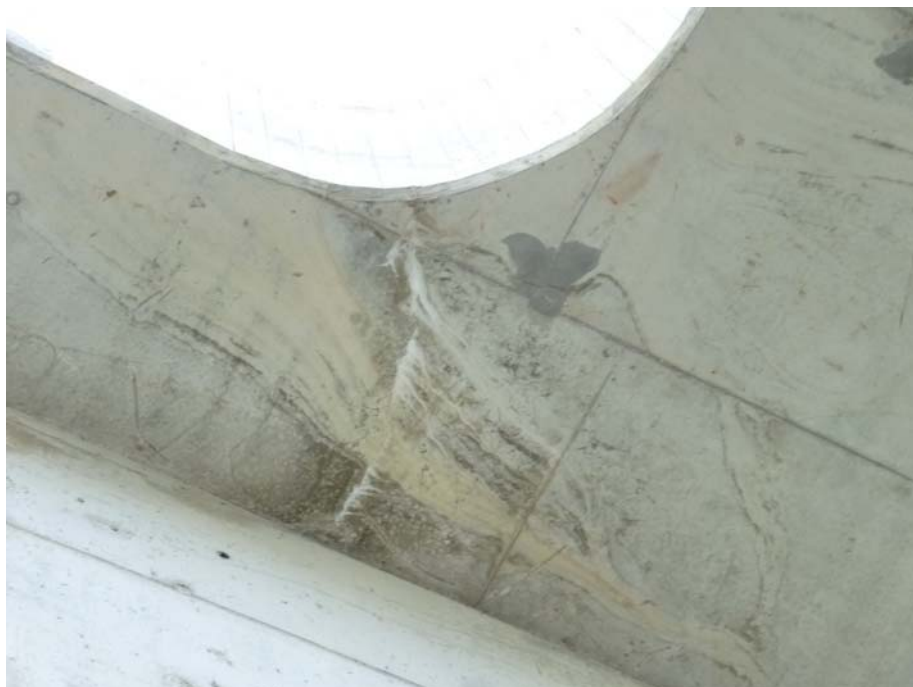
**FOTOGRAFIA N° 27:** Fisura y eflorescencia en el paramento inferior de la losa superior

**FOTOGRAFIA N° 28:** Fisura y eflorescencia en el paramento inferior de la losa superior

**FOTOGRAFIA N° 29:** Fisura y eflorescencia en el paramento inferior de la losa superior

**FOTOGRAFIA N° 30:** Fisura y eflorescencia en el paramento inferior de la losa superior

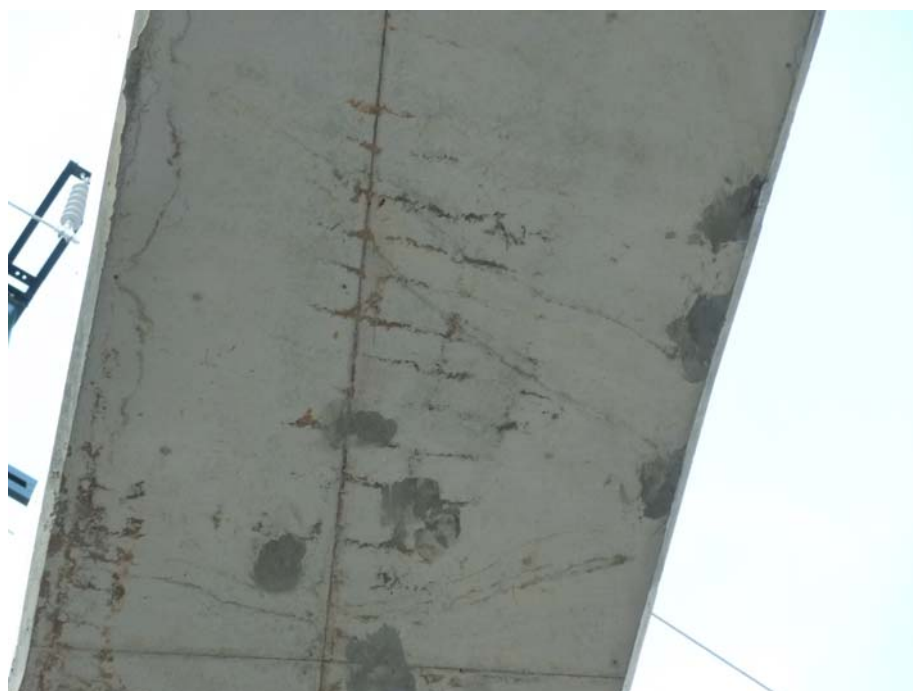
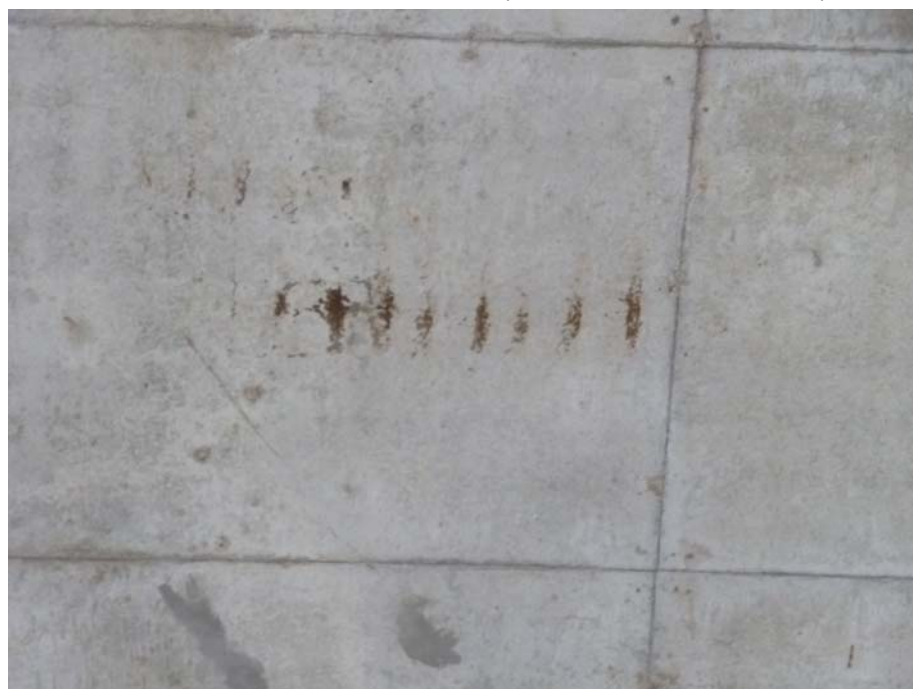
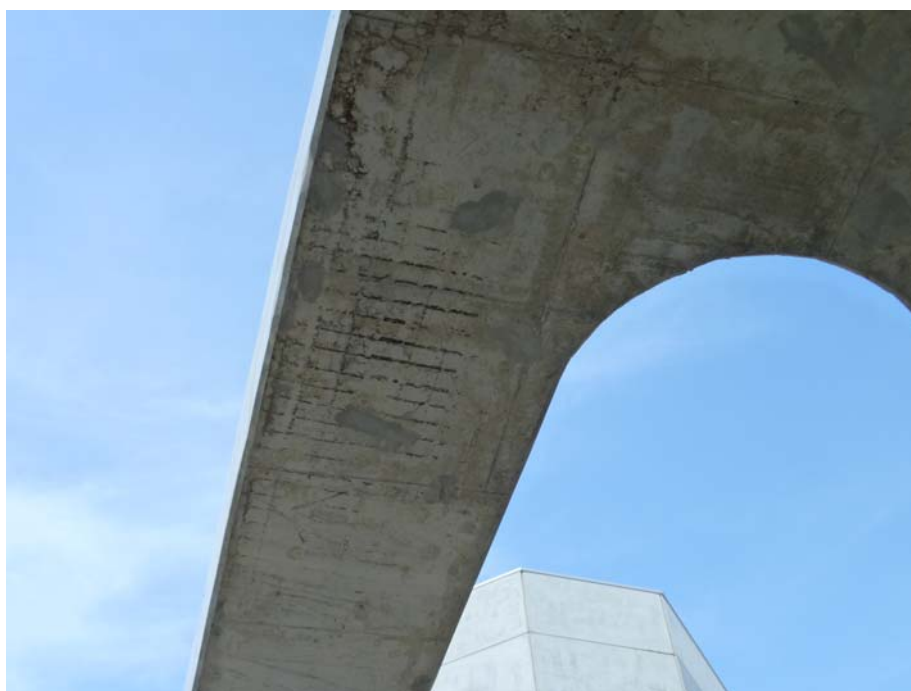
**FOTOGRAFIA N° 31:** Armaduras vistas en el paramento inferior de la losa superior

**FOTOGRAFIA N° 32:** Armaduras vistas en el paramento inferior de la losa superior

**FOTOGRAFIA N° 33:** Armaduras vistas en el paramento inferior de la losa superior

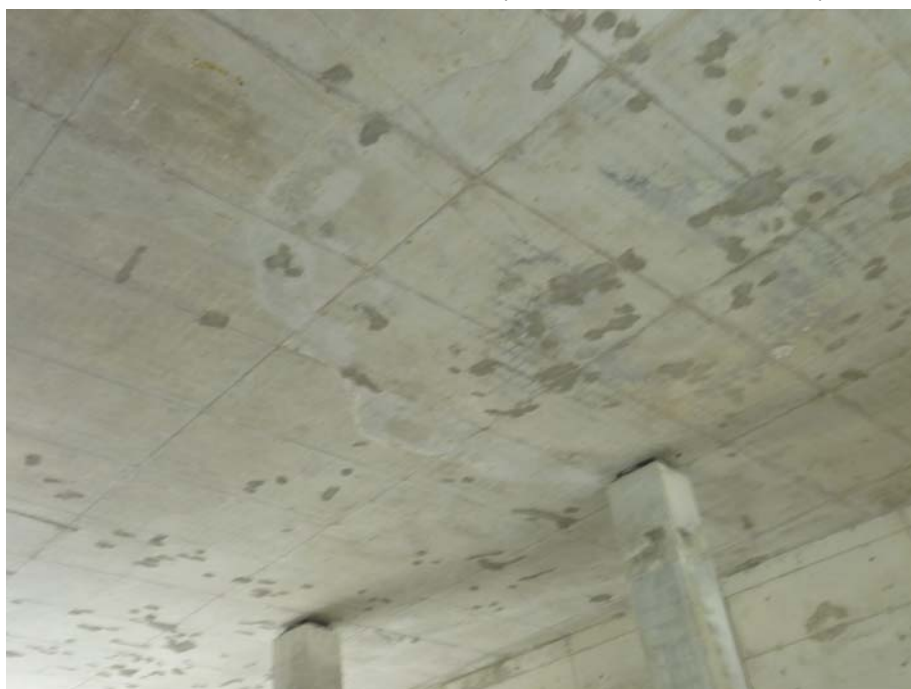
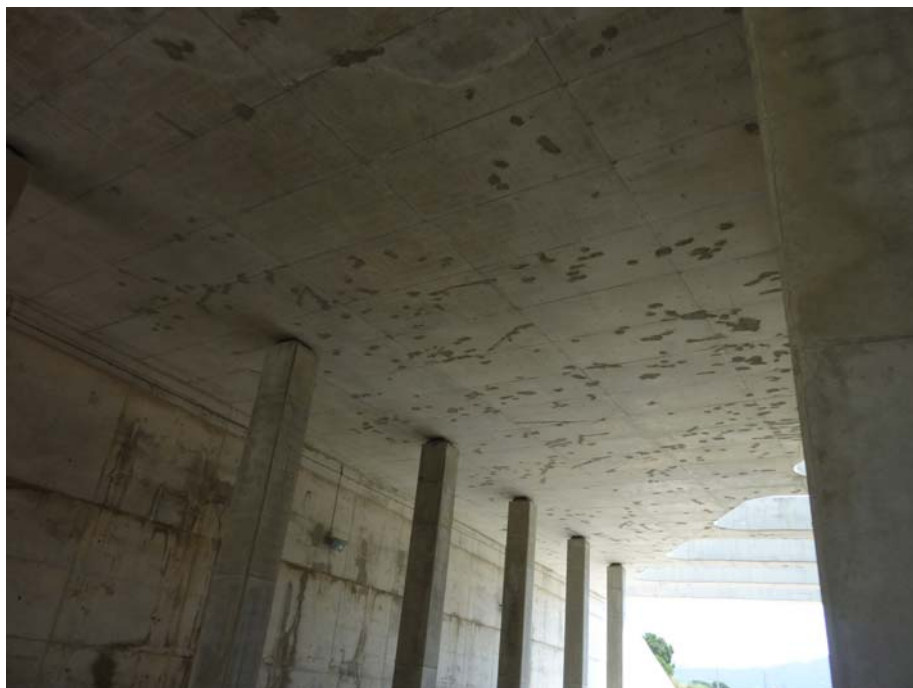
**FOTOGRAFIA N° 34:** Reparaciones en el paramento inferior de la losa superior

**FOTOGRAFIA N° 35:** Reparaciones en el paramento inferior de la losa superior

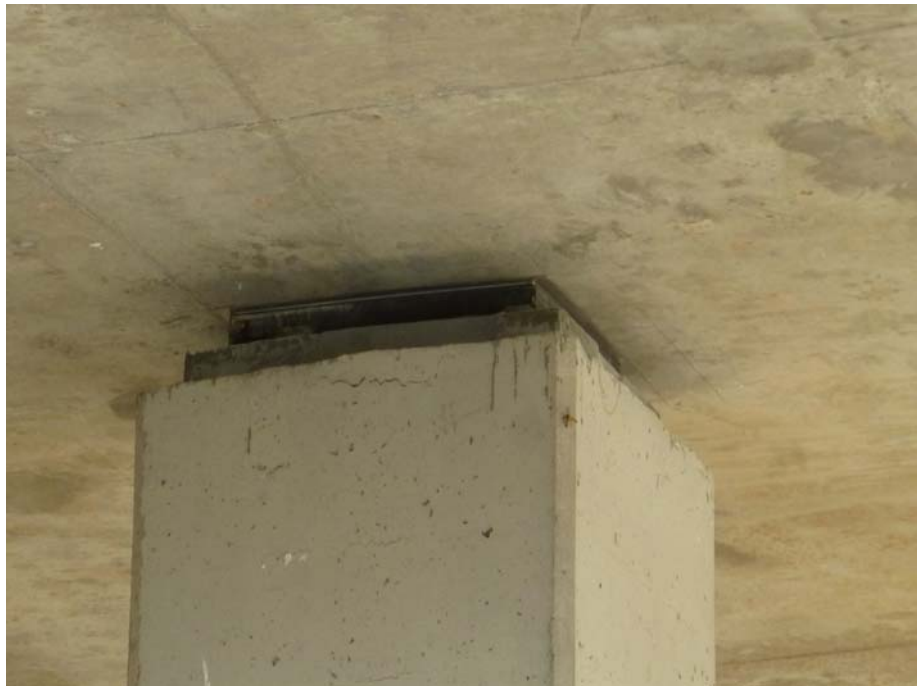
**FOTOGRAFIA N° 38:** Detalle de uno de los aparatos de apoyo en pilas

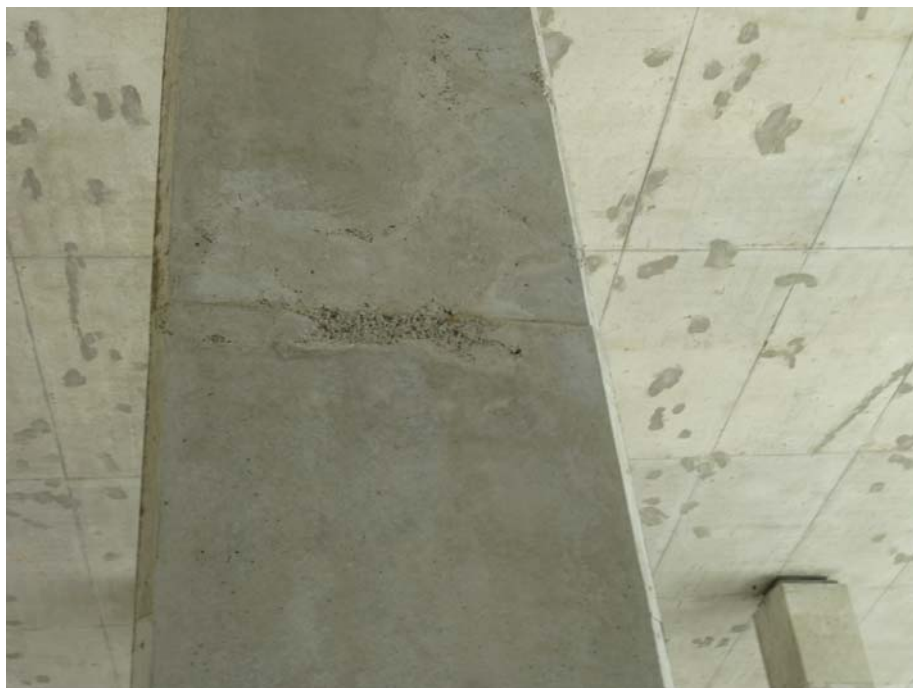
**FOTOGRAFIA N° 39:** Nido de grava en el fuste n° 2 de la alineación de pilas n° 1

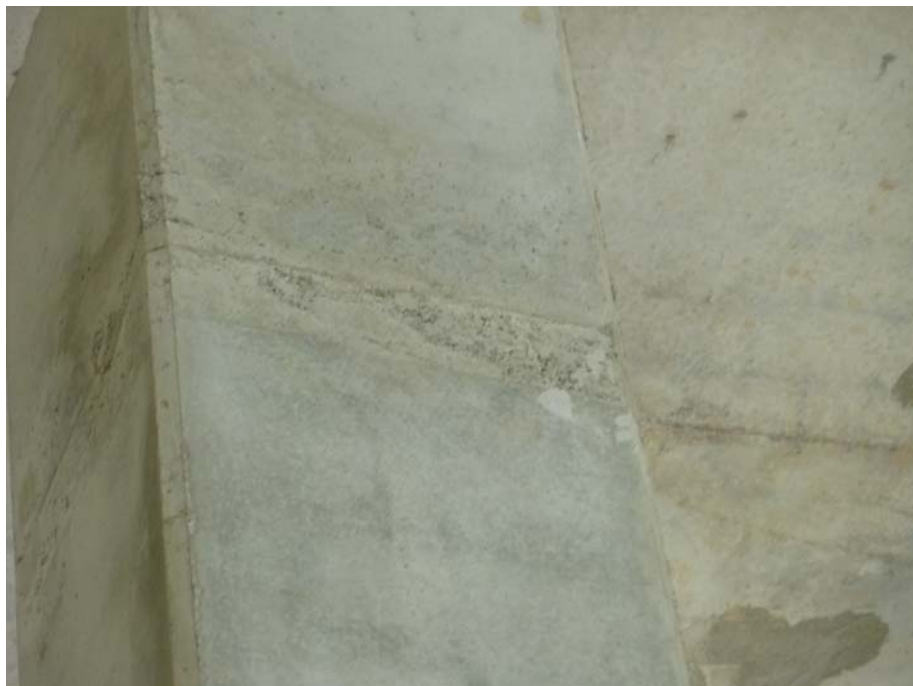
**FOTOGRAFIA N° 40:** Nido de grava en el fuste n° 3 de la alineación de pilas n° 1
