**CONTRATO DE SERVICIOS PARA LA REALIZACIÓN DE PRUEBAS DE CARGA  
E INSPECCIONES DE PUENTES EN EL TRAMO BARCELONA-FIGUERES  
DE LA LÍNEA DE ALTA VELOCIDAD  
MADRID -ZARAGOZA - BARCELONA - FRONTERA FRANCESA.**

**INFORME DE INSPECCIÓN PRINCIPAL**

**Paso inferior 110.9**

**Código: 0174PI05**

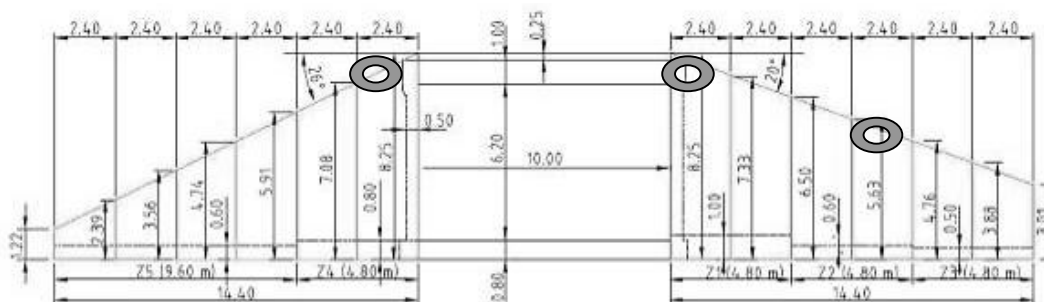
*Alzado izquierdo*

A continuación se muestra un croquis con la posición aproximada de los deterioros más comunes anteriormente mencionados:

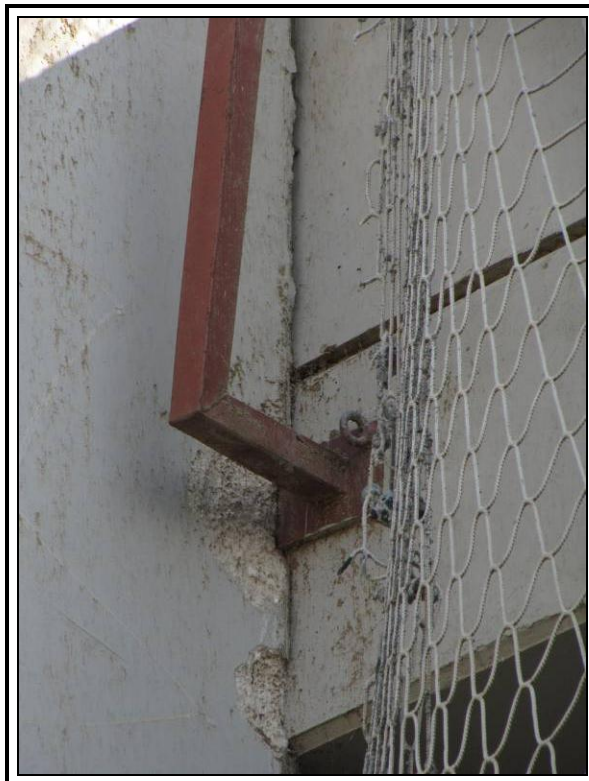
En el alzado izquierdo, debido al contacto entre las fijaciones para la red anticaída y los elementos prefabricados de las aletas más próximos a los hastiales, se han originado unos desconchones sin armadura implicada en ambas aletas. Asimismo, en la aleta izquierda del hastial uno, a unos 6 m. del extremo más alejado del hastial, en la parte superior del elemento prefabricado, se ha detectado otro desconchón sin armadura implicada que parece haber originado por un golpe.

Desconchones en aleta izquierda de hastial dos

En los desconchones sin armadura implicada se aconseja el picado y saneo de la superficie afectada y la restitución de la geometría original por medio de mortero de reparación.

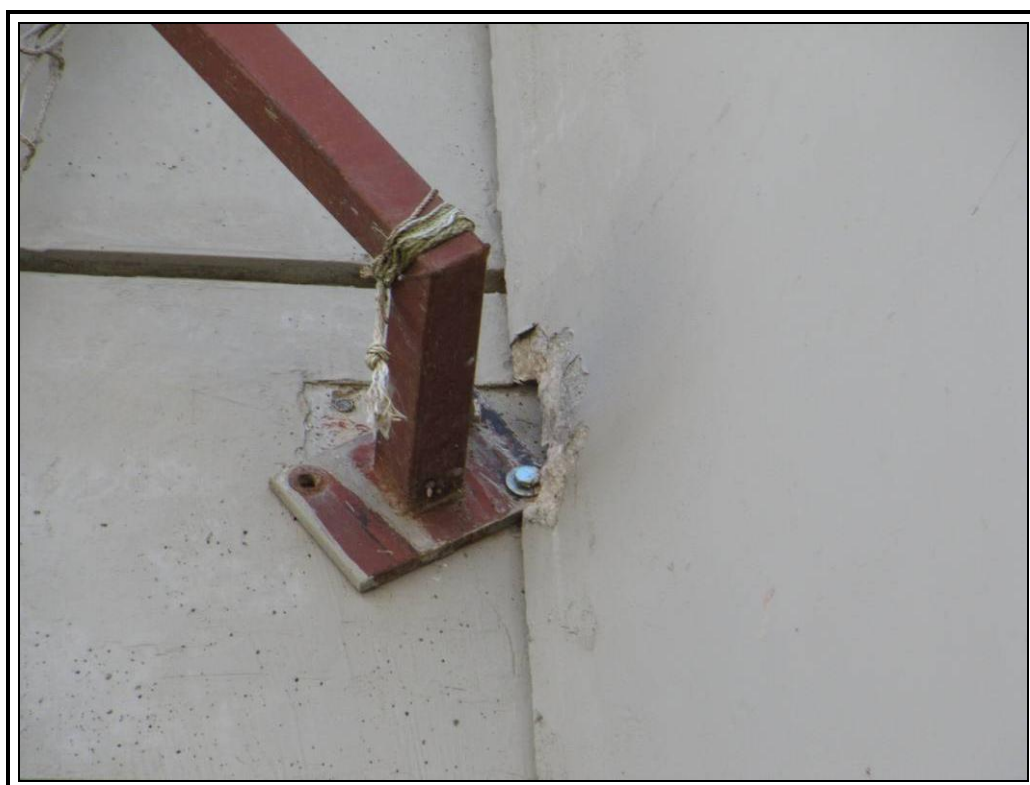
Desconchones en aleta izquierda de hastial uno y fijación deteriorada

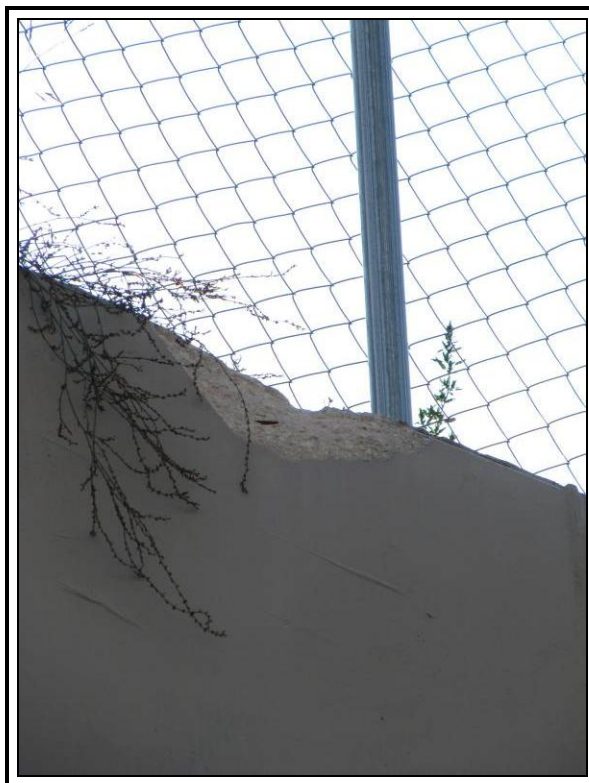
Desconchón aleta izquierda de hastial uno.

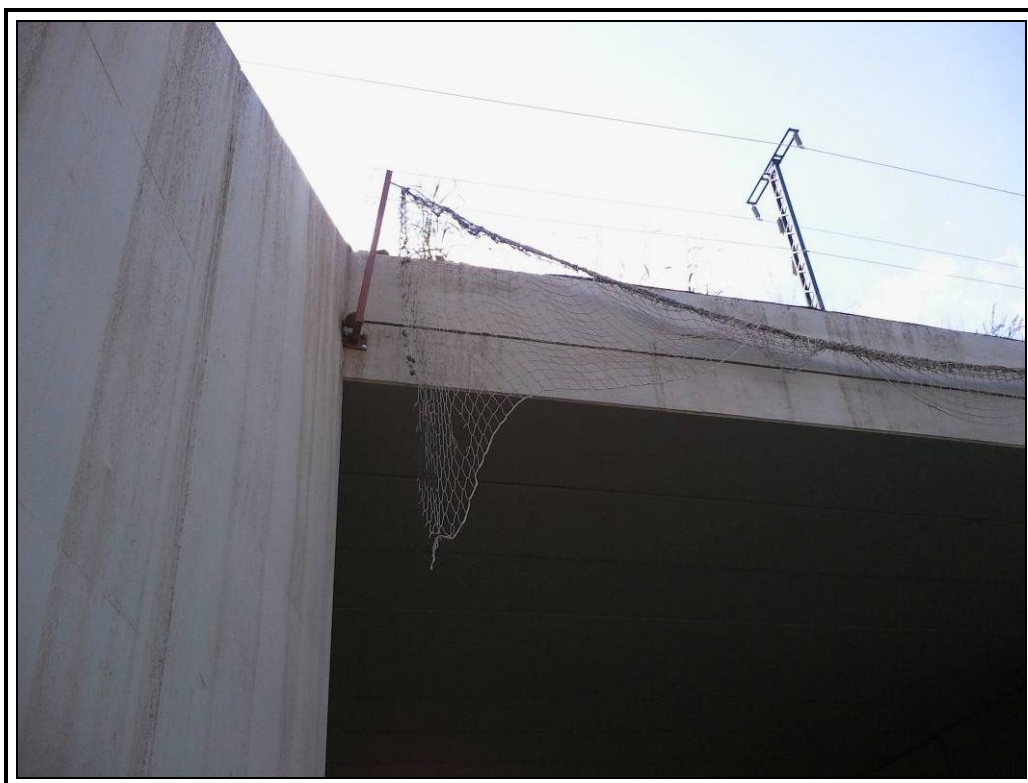
Se ha detectado una red anticaída empleada durante proceso de ejecución, que junto a sus fijaciones, ha quedado anclada al canto del dintel. En la actualidad carece de utilidad y podría precipitarse al terreno puesto que uno de sus anclajes presenta pernos rotos.

Detalle red anticaída

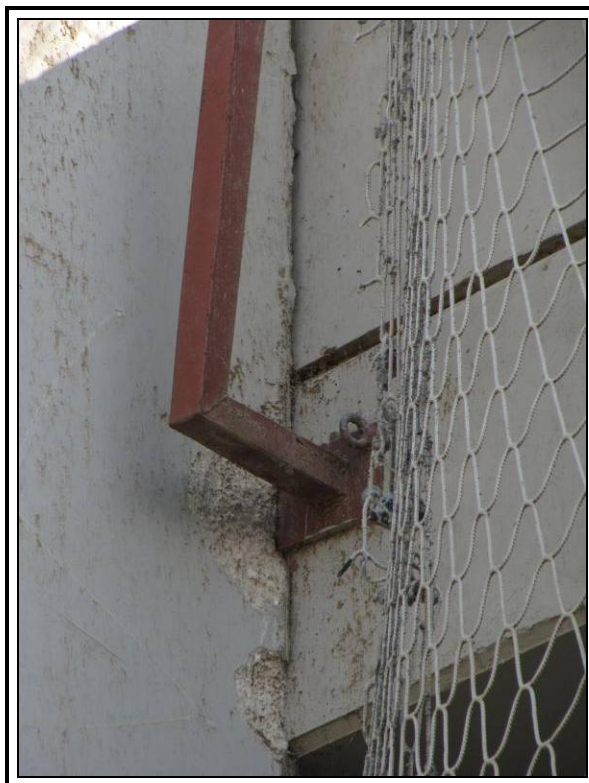
Desconchones en aleta izquierda de hastial dos

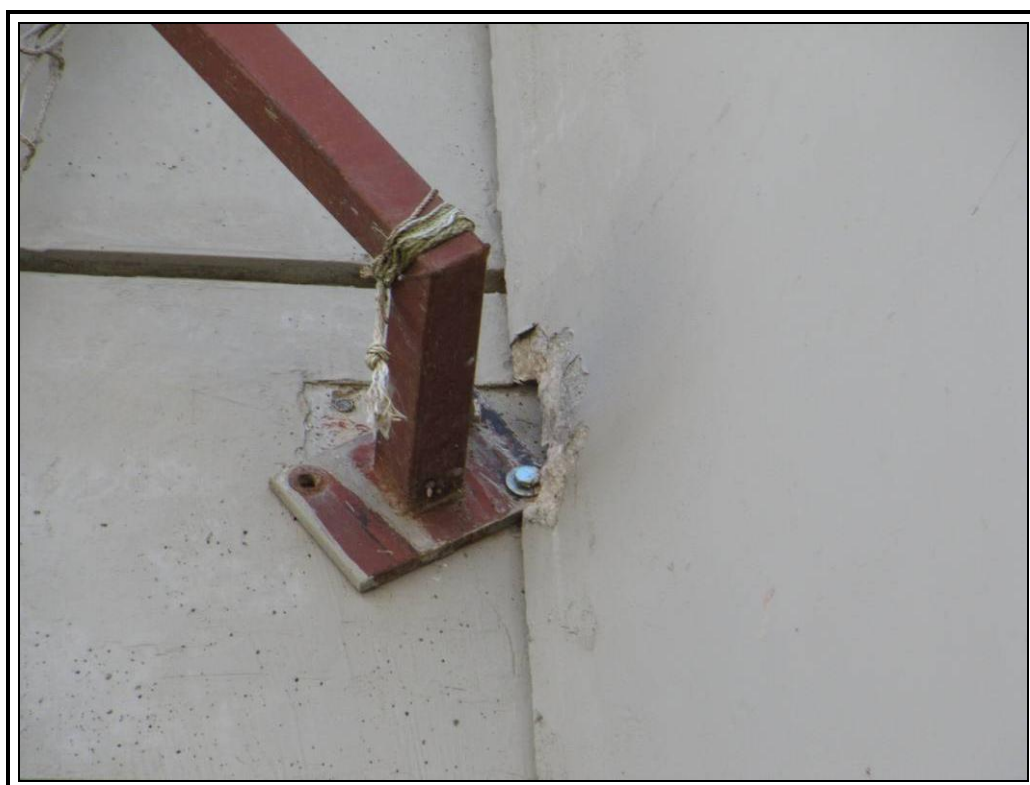
Desconchones en aleta izquierda de hastial uno y fijación deteriorada

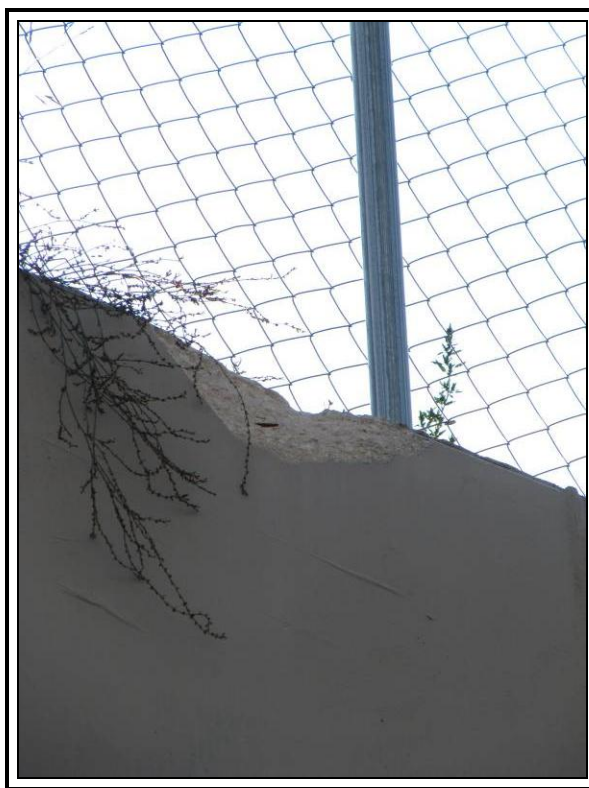
Desconchón aleta izquierda de hastial uno.

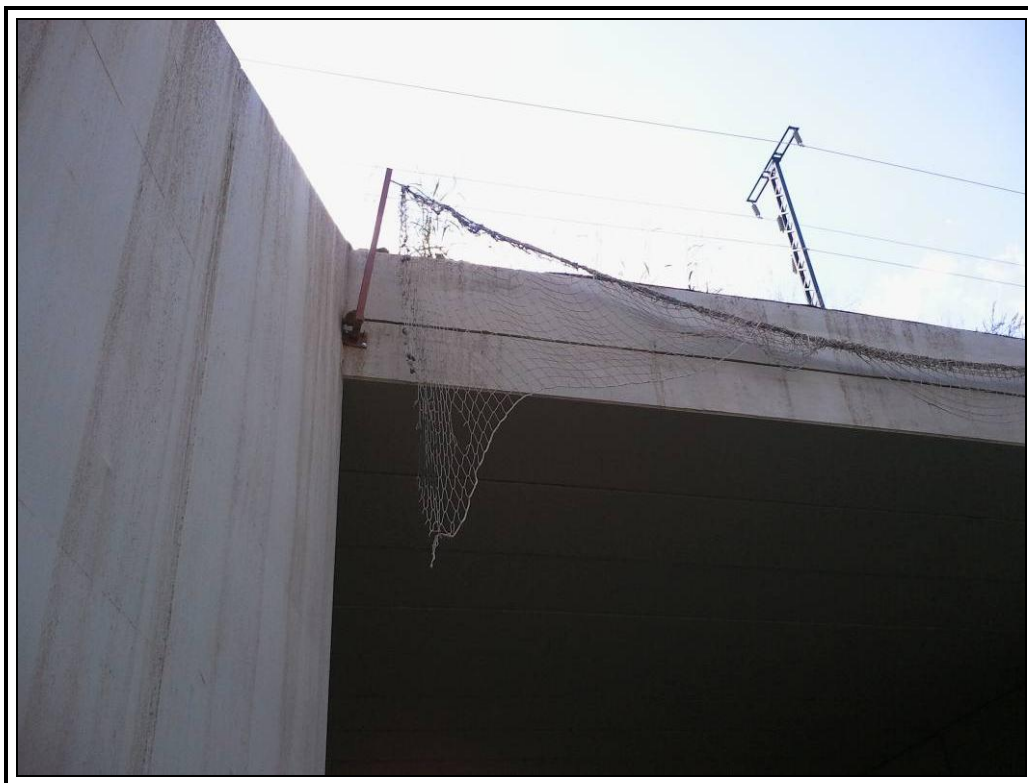
Detalle red anticáida
