**CONTRATO DE SERVICIOS PARA LA REALIZACIÓN DE PRUEBAS DE CARGA  
E INSPECCIONES DE PUENTES EN EL TRAMO BARCELONA-FIGUERES  
DE LA LÍNEA DE ALTA VELOCIDAD  
MADRID -ZARAGOZA - BARCELONA - FRONTERA FRANCESA.**

**INFORME DE INSPECCIÓN PRINCIPAL**

**SUBTRAMO: MONTORNES - LA ROCA**  
**Paso Inferior 110+920**  
**Código: 01740D06**  
**P.K.Obra: 110+920 P.K.Línea: 652+423**

**Abril de 2011**

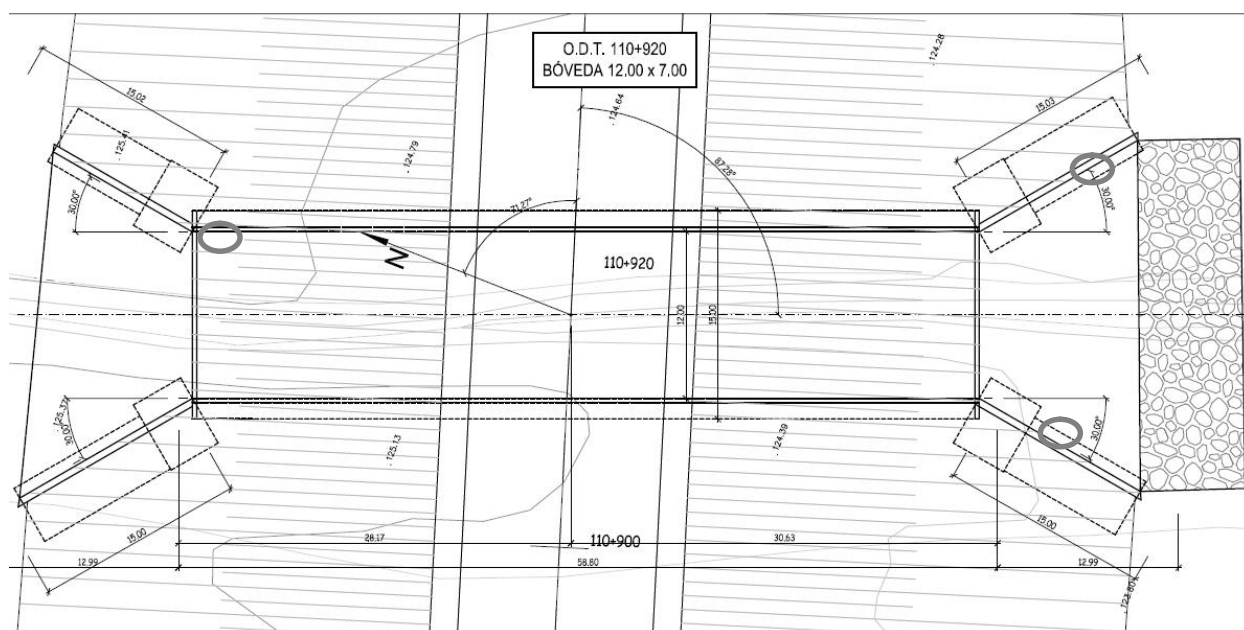
El deterioro encontrado tanto en ambas aletas de la embocadura derecha, como en la de salida de la embocadura izquierda, consiste en pequeños desconchones sin armadura implicada ocasionados probablemente por golpes o rozaduras.

De las piezas prefabricadas que constituyen el tímpano del alzado izquierdo, la ubicada en la parte superior izquierda, presenta un desconchón sin armadura implicada.

*Planta (desconchones en aletas y hastial)*

En los desconchones sin armadura implicada se aconseja el picado y saneo de la superficie afectada y la restitución de la geometría original por medio de mortero de reparación.

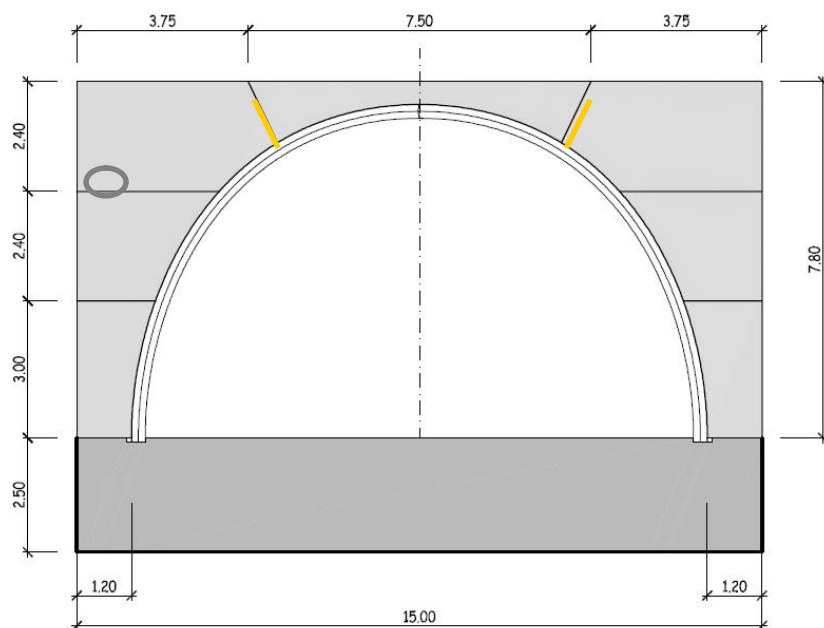
Asimismo, la pieza que apoya sobre la clave de la bóveda parece no encajar correctamente en su posición.

*Tímpano embocadura izquierda (desconchón y desplazamiento de la posición teórica)*

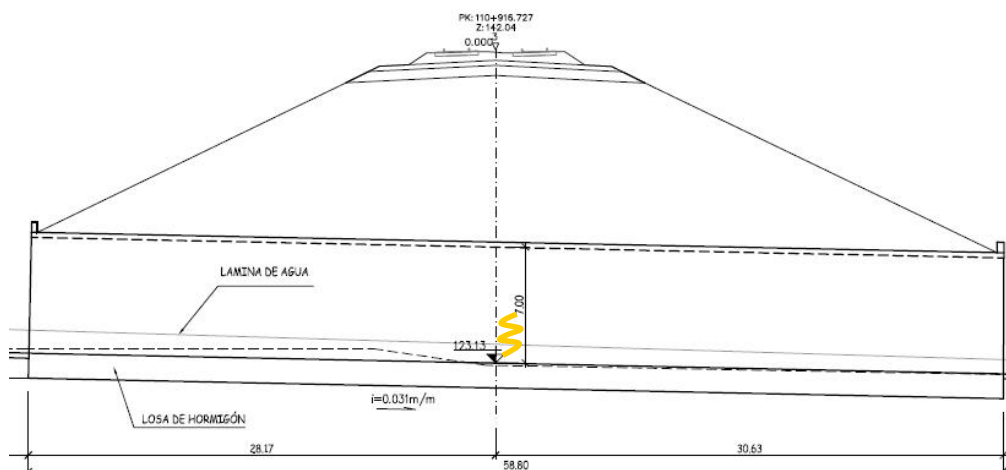
Se ha detectado una fisura en el anillo central de la bóveda, de abertura variable, que tiene su máximo en el arranque de las semi-bóvedas y desaparece a unos dos metros de altura sobre la solera. Se localiza en el mismo plano vertical que la junta practicada en el centro de la losa de cimentación. Igualmente la fisura se reproduce en el paso seco ubicado en el lado de entrada. El origen de las fisuras parece estar relacionado con la transmisión de un movimiento relativo entre las dos partes de la losa a los anillos de la bóveda.

*Sección (fisura en el centro de la bóveda)*

Respecto a las fisuras verticales detectadas en el anillo central de la bóveda, puesto que parecen deberse movimientos relativos entre las dos partes de la losa de cimentación unidos a falta de continuidad de la junta ejecutada en la losa, no se recomienda reparación más allá de la inyección de la fisura con un mástic elástico para evitar filtraciones. Adicionalmente se recomienda realizar un seguimiento en futuras inspecciones para comprobar la evolución de las mismas.

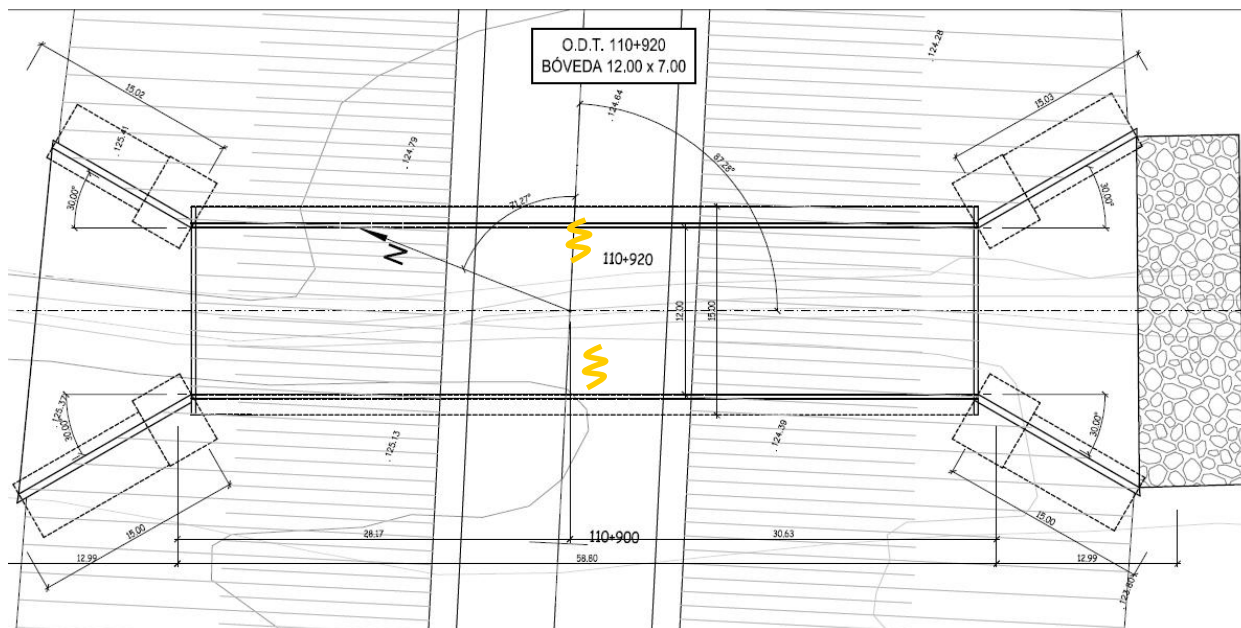
Tan sólo referirnos en este apartado al posible movimiento de las dos partes que componen la losa que podrían estar provocando las fisuras descritas en el apartado “Bóveda”.

Planta (fisuras centro bóveda)

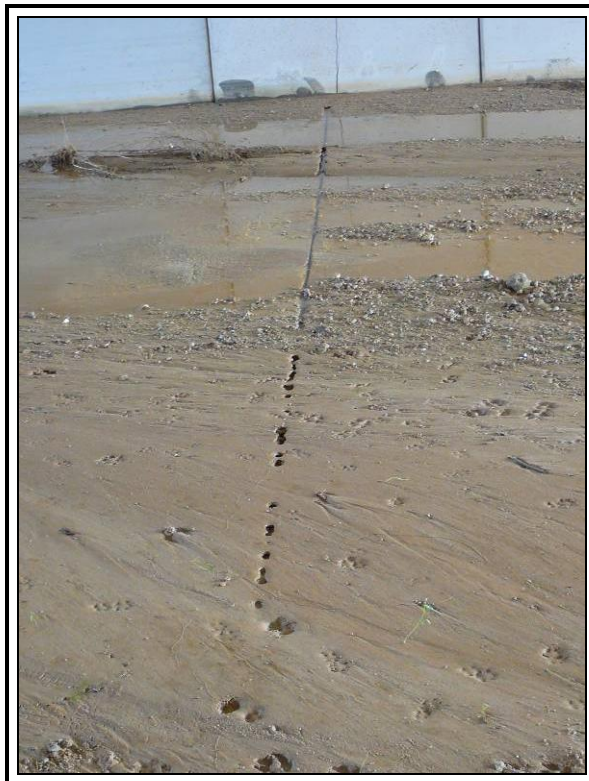
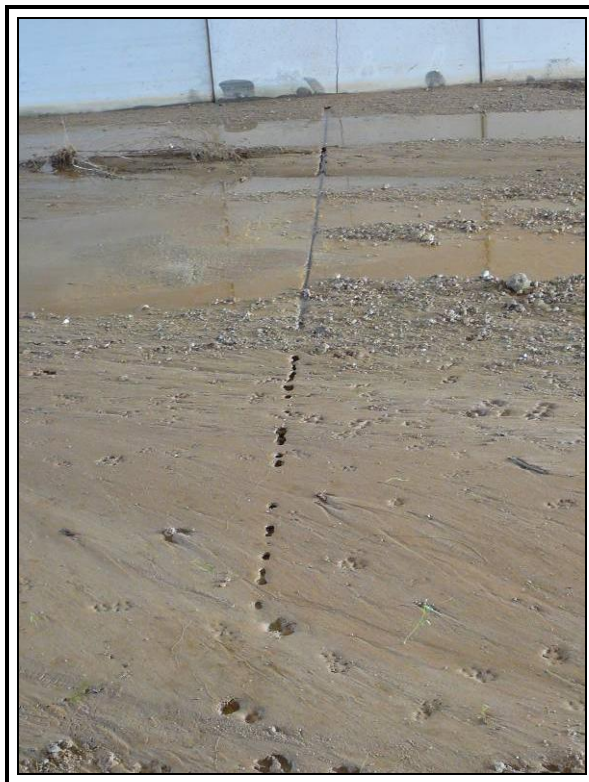
Junta practicada en la losa de cimentación

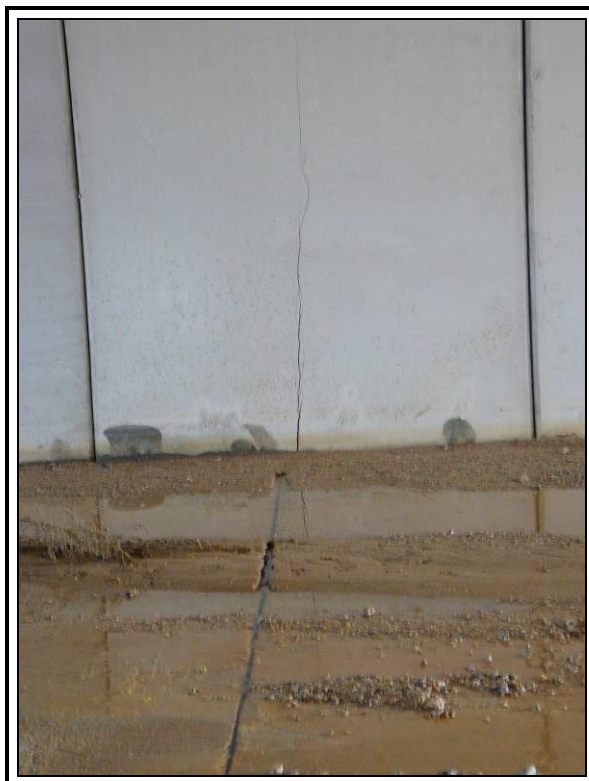
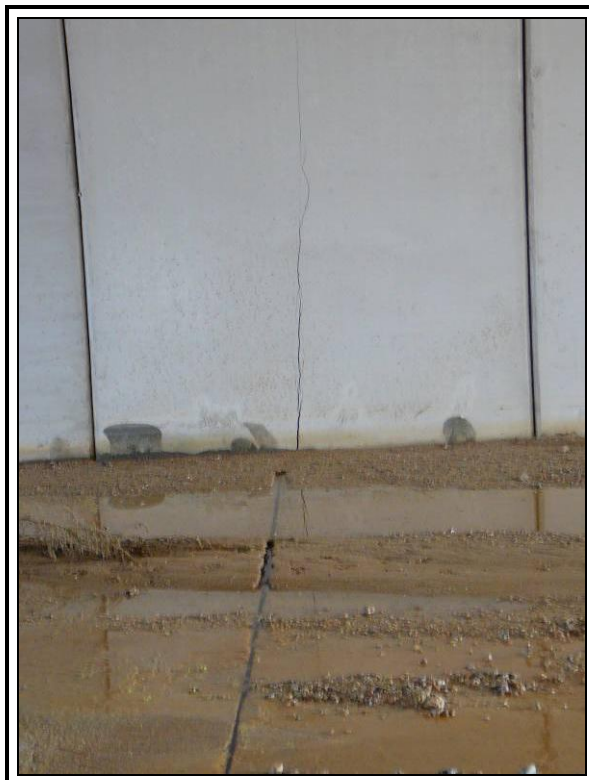
Junta y arranque de la fisura en el anillo central de la bóveda

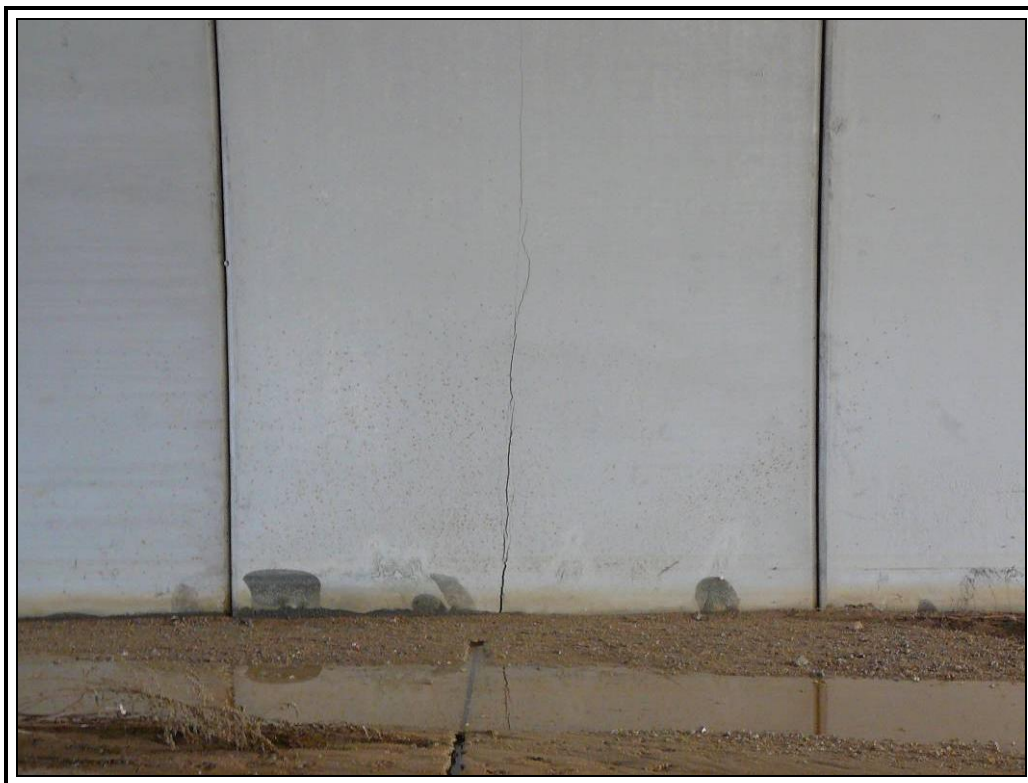
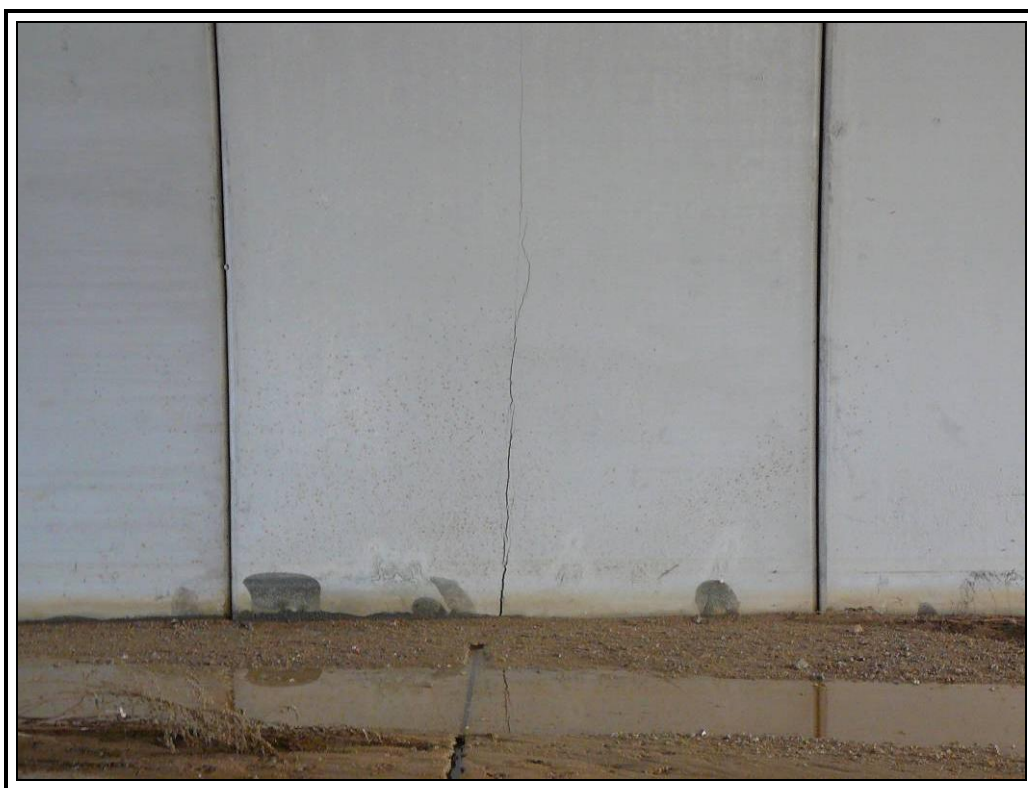
Detalle del deterioro anterior

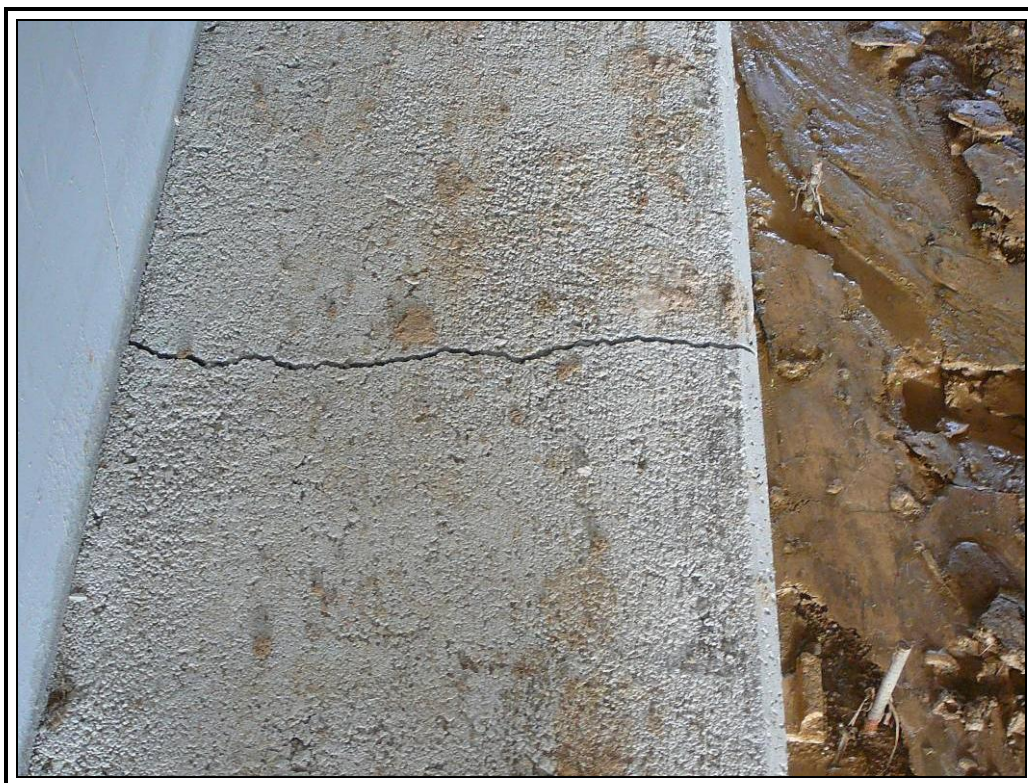
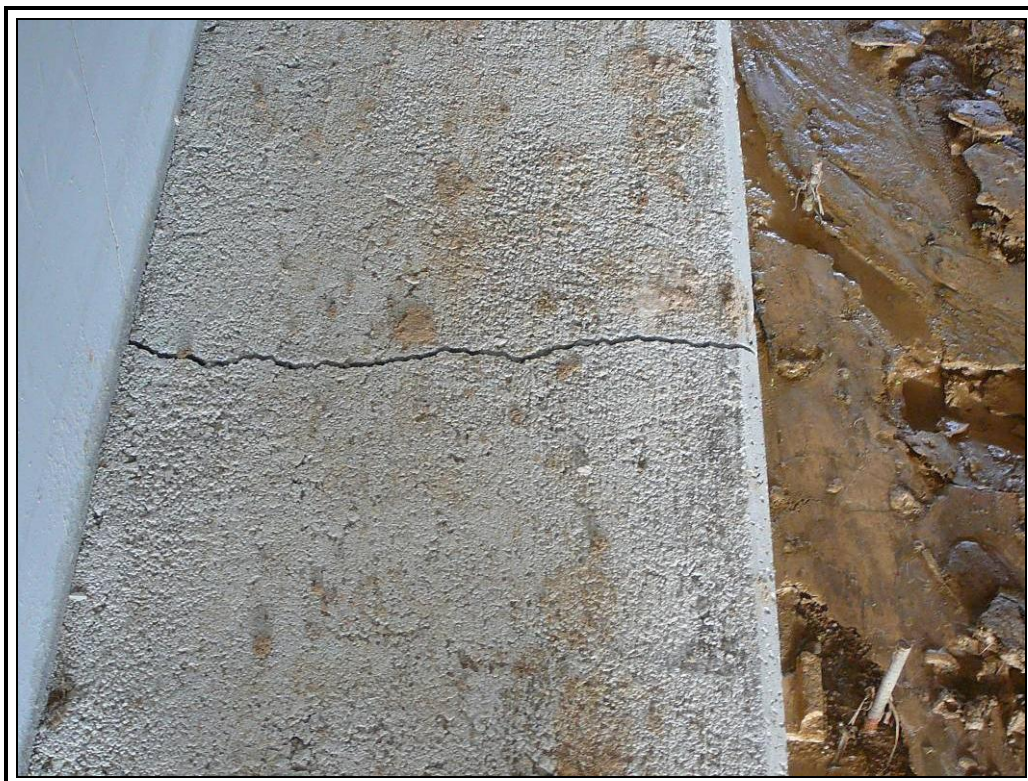
Fisura reproducida sobre el paso seco

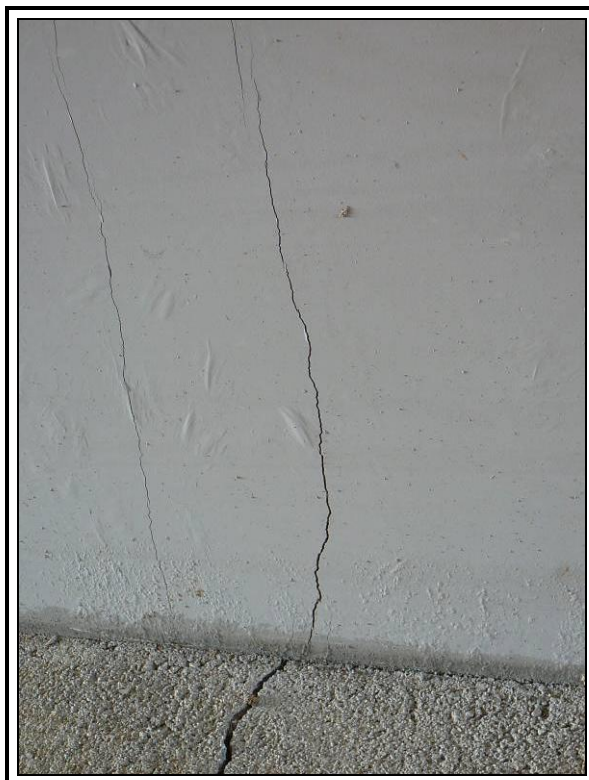
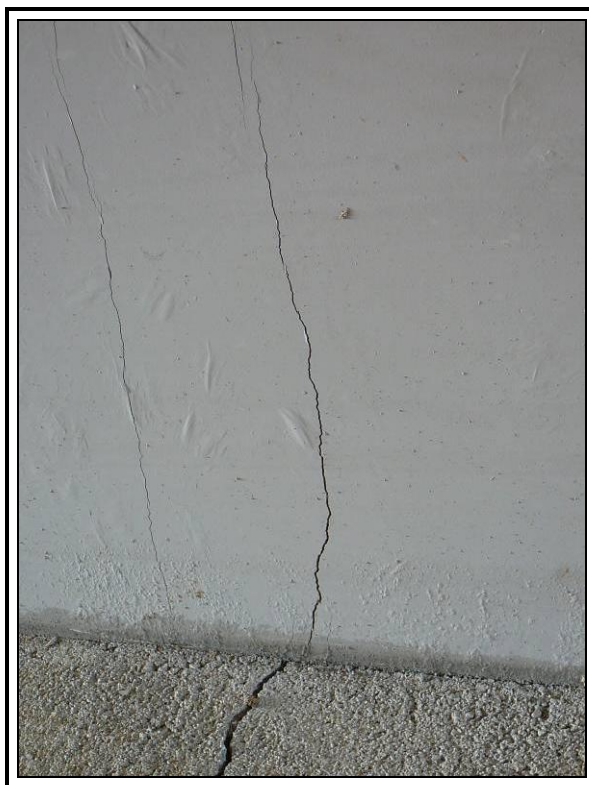
Detalle del deterioro anterior

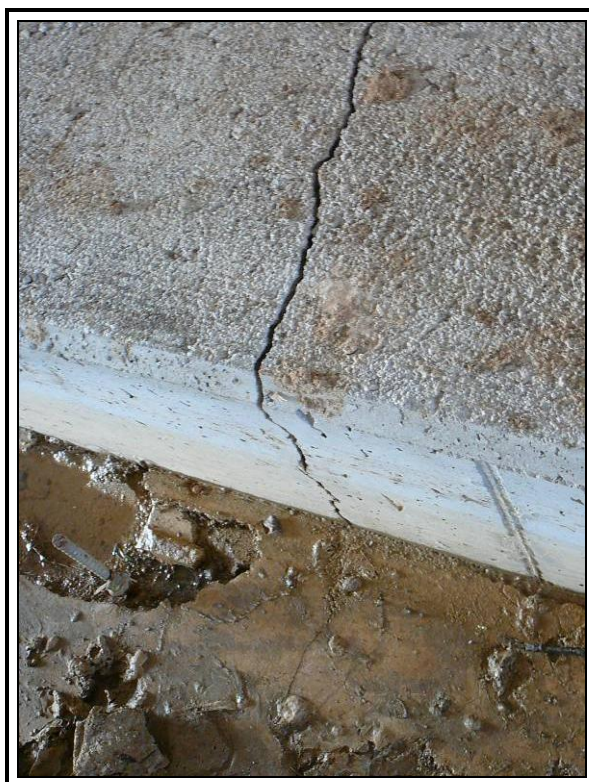
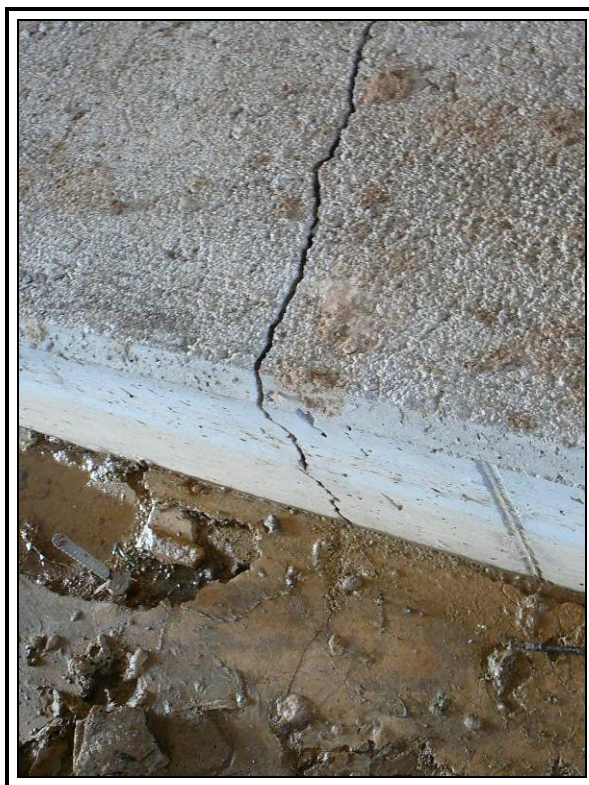
Detalle del deterioro anterior

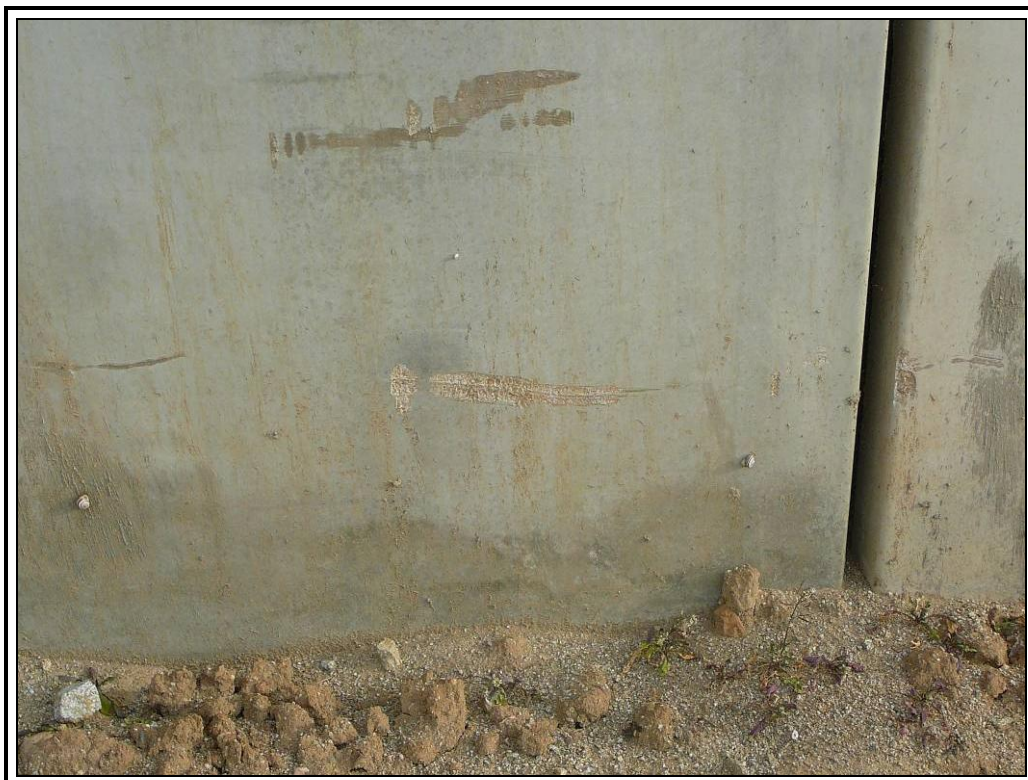
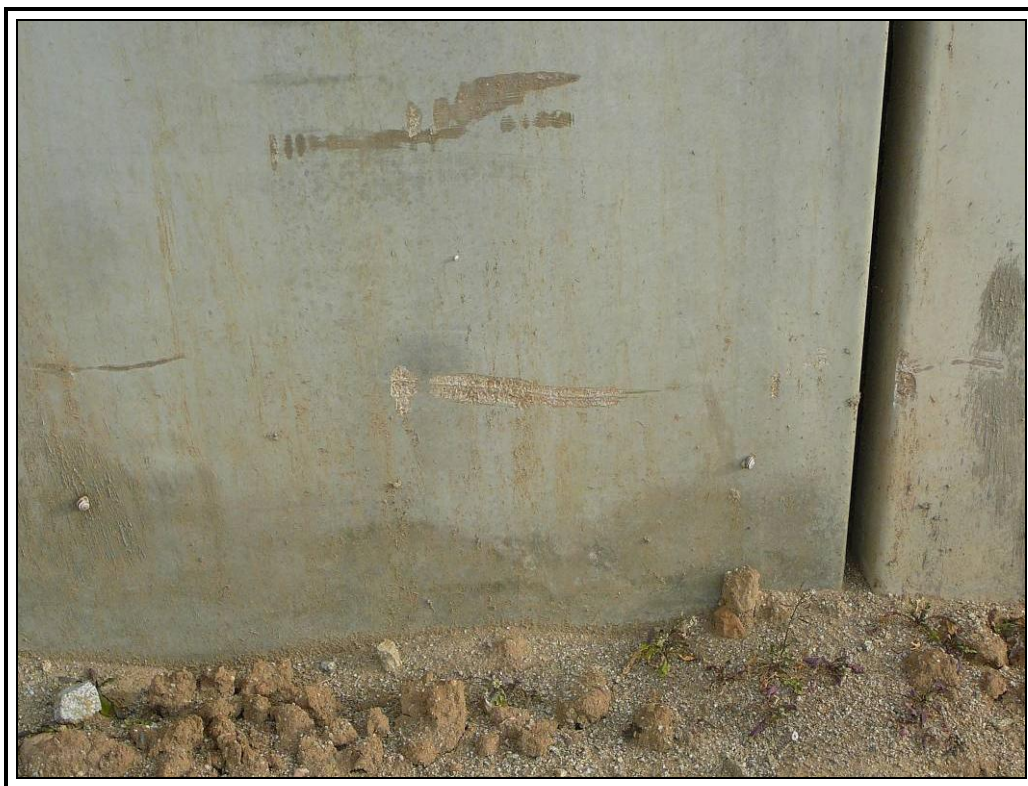
Desconchón en aleta derecha de hastial de salida

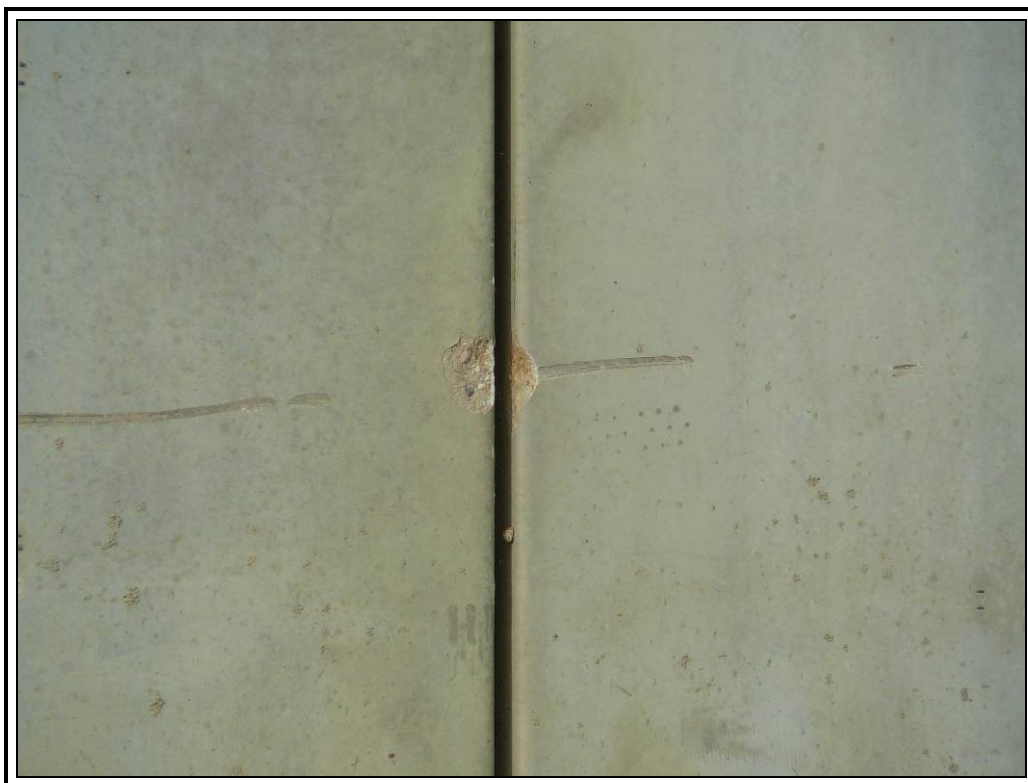
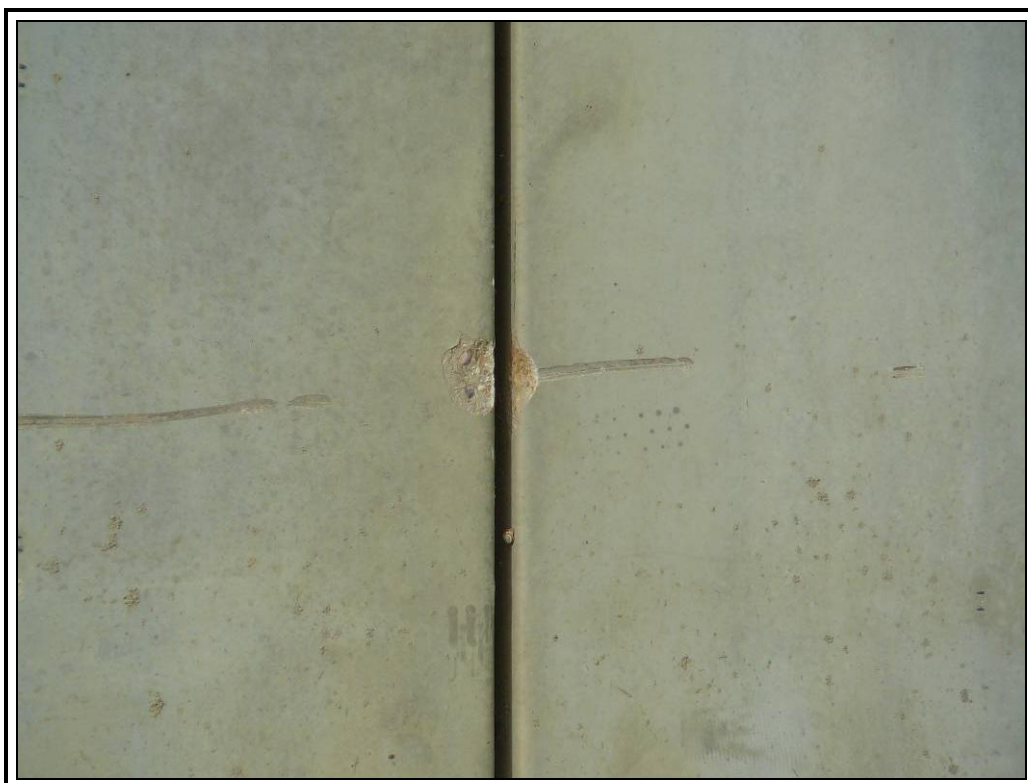
Desconchón en aleta derecha de hastial de entrada.

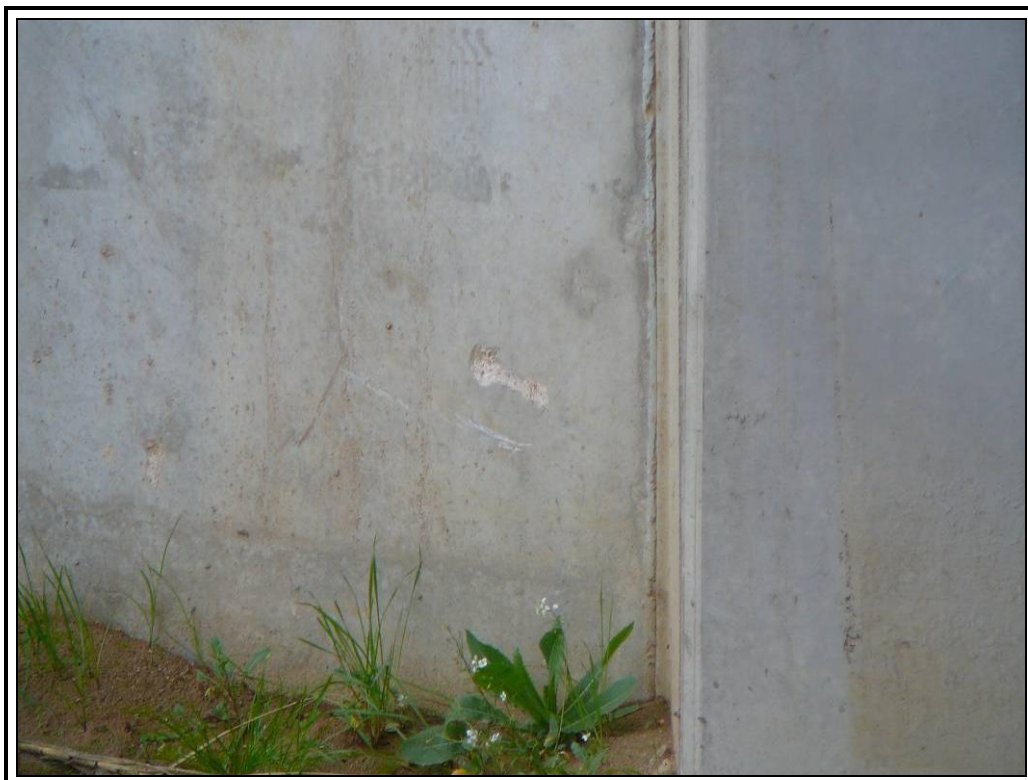
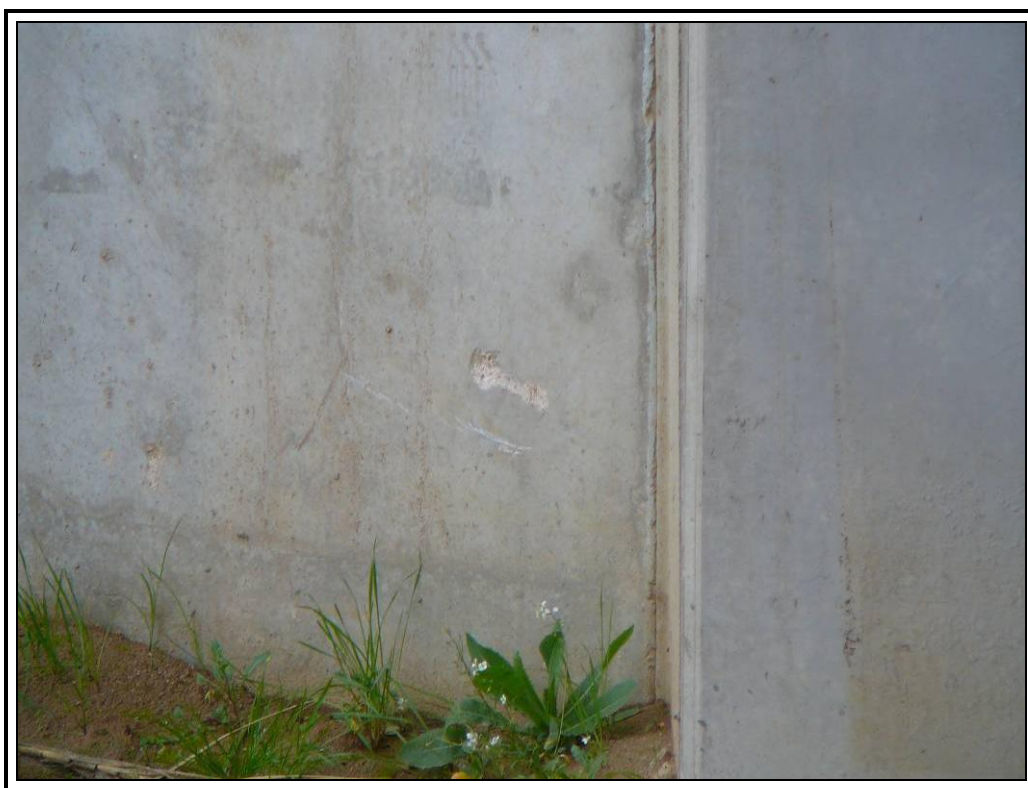
Desconchón en aleta izquierda de hastial de salida

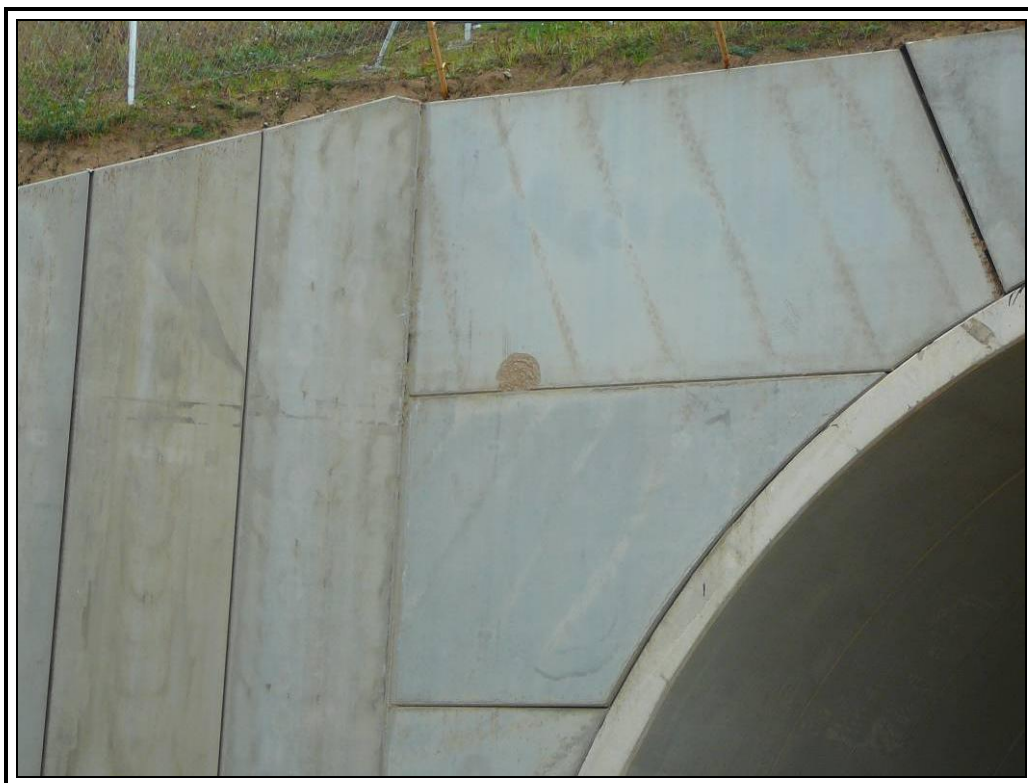
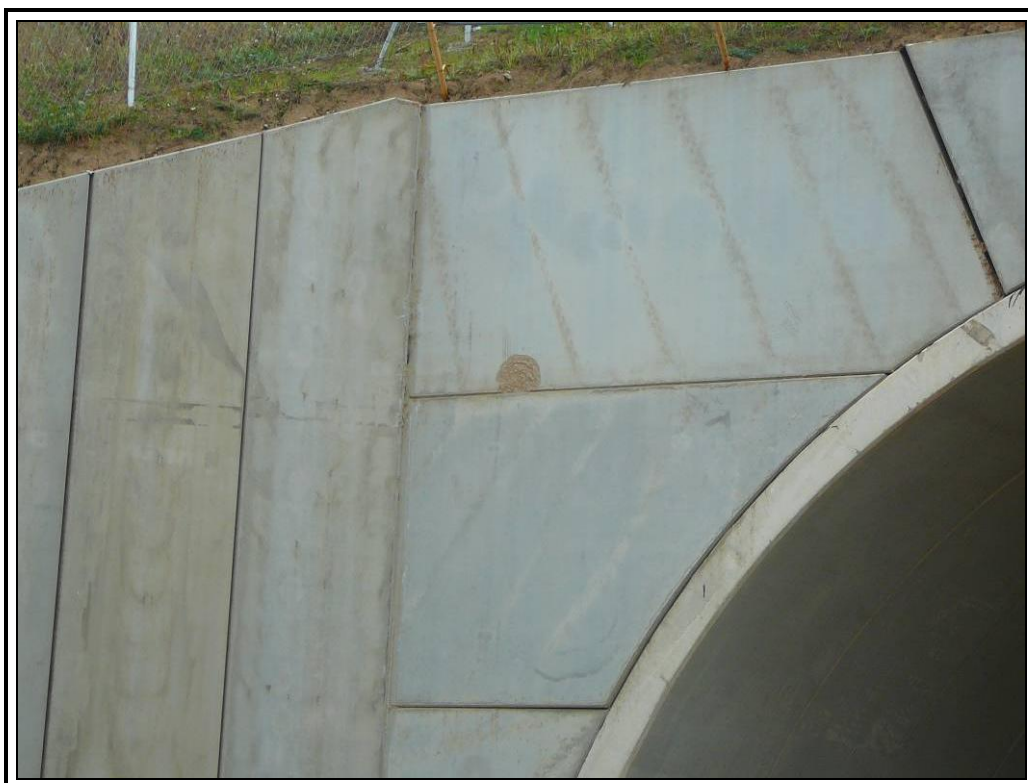
Desconchón en elemento del tímpano del acceso izquierdo

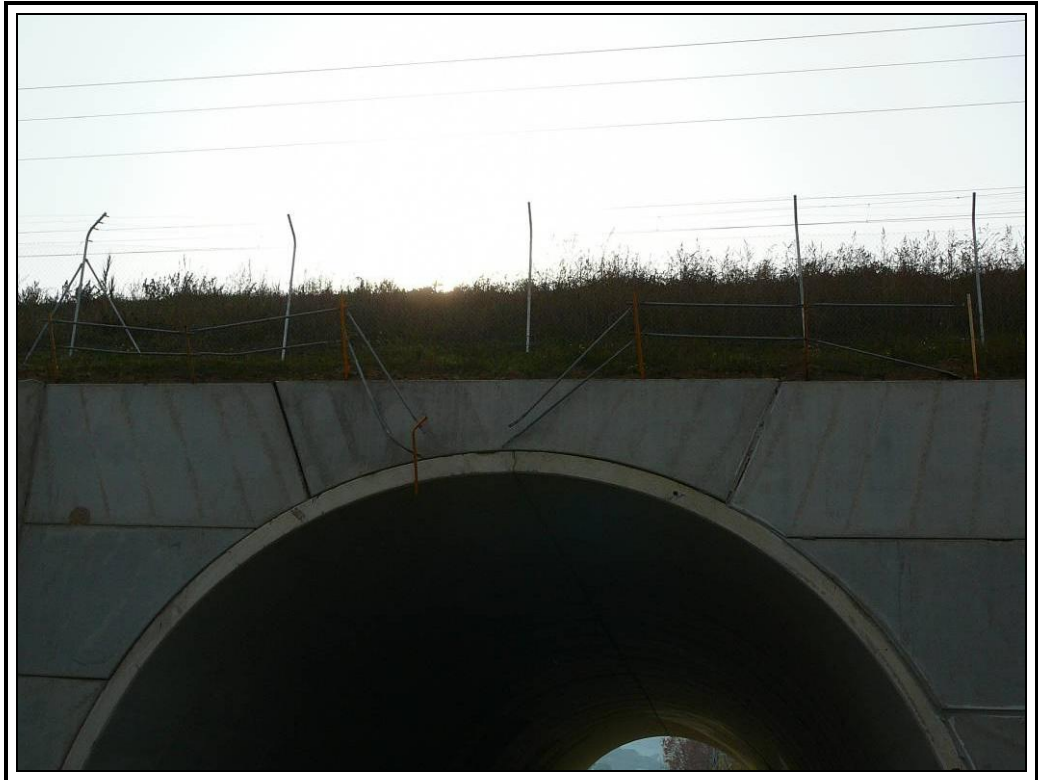
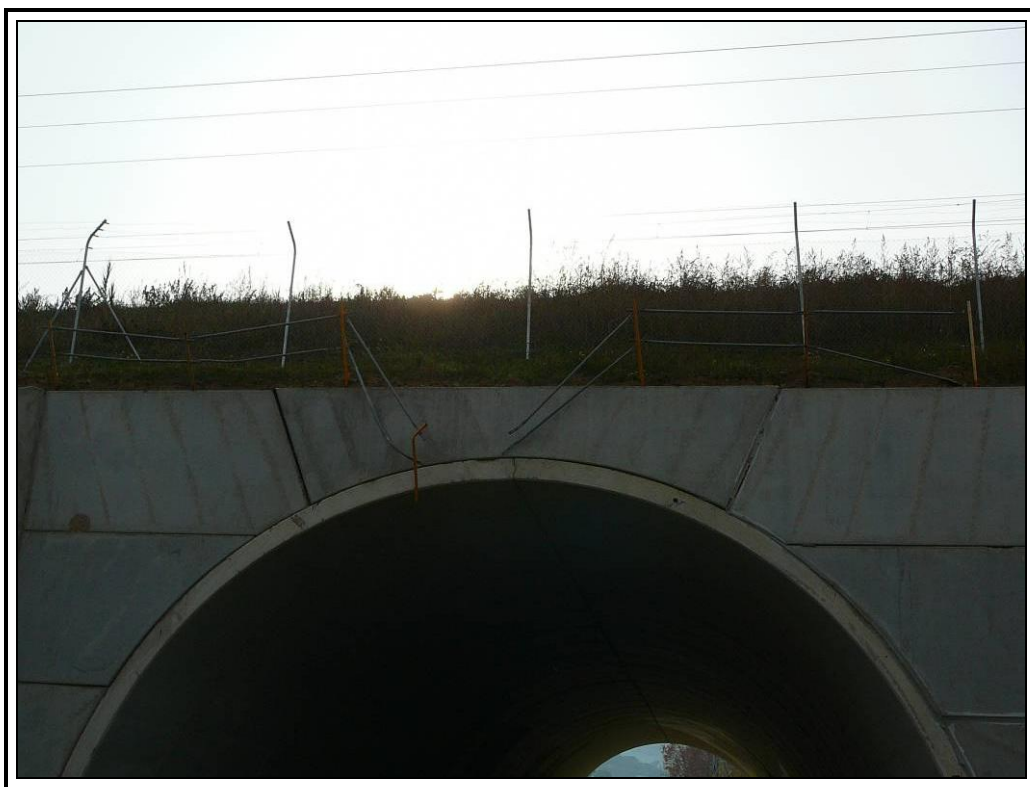
Las barandillas de protección provisionales, no solo no se han retirado, sino que se están descolgando y podrían precipitarse sobre la embocadura.

Barandilla provisional deteriorada sin retirar

Igualmente, se recomienda la retirada de la barandilla provisional pues podría precipitarse sobre la embocadura.
