**INSPECCIÓN PRINCIPAL DEL PASO INFERIOR SITUADO  
EN EL P.K. DE OBRA 109+720 (P.K. DE LINEA 651+189)  
DE LA L.A.V. MADRID – ZARAGOZA – BARCELONA –  
FRONTERA FRANCESA. TRAMO: BARCELONA – LA  
ROCA DEL VALLES. SUBTRAMO: MONTORNES – LA  
ROCA DEL VALLES (BARCELONA).**

Peticionario: **ADIF**

Este informe tiene por objeto la Inspección Principal del Paso Inferior situado en el P.K. de obra 109+720 (P.K. Línea 651+189) del subtramo Montornes – La Roca del Valles, perteneciente al Nuevo Acceso Ferroviario de Alta Velocidad Madrid – Zaragoza – Barcelona – Frontera Francesa.

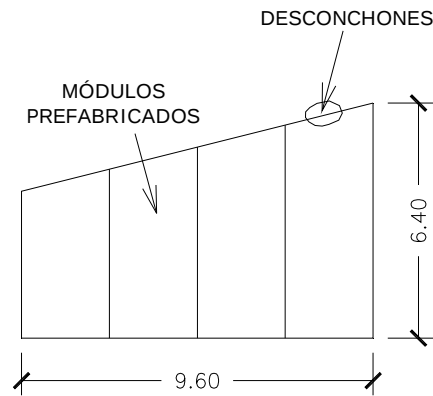
**Croquis nº 2:** Aleta derecha del estribo de entrada

Todas las aletas presentaban buenas condiciones. Únicamente se ha detectado desconchones en la parte superior de algunas de las prelasas que constituyen las aletas derechas de ambos estribos. El origen de estos daños es algún tipo de golpe.

Se aconseja la reparación de todos los desconchones observados en las aletas derechas de ambos estribos, mediante la limpieza de detritus y polvo y aplicación de un mortero, de retracción compensada, ligeramente expansivo, a base de cemento.

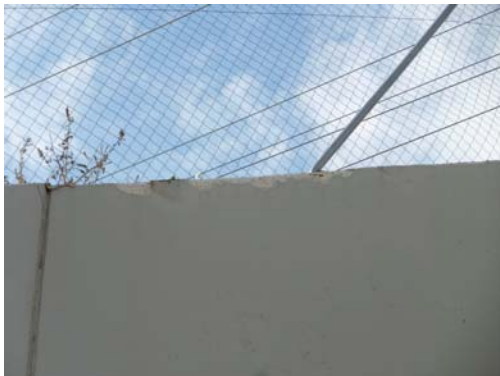
**Fotografía nº 7.** Desconchones en la aleta derecha del estribo de entrada.

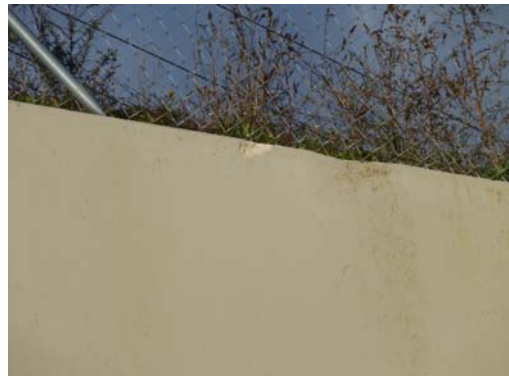
**Fotografía nº 8.** Desconchones en la aleta derecha del estribo de salida.

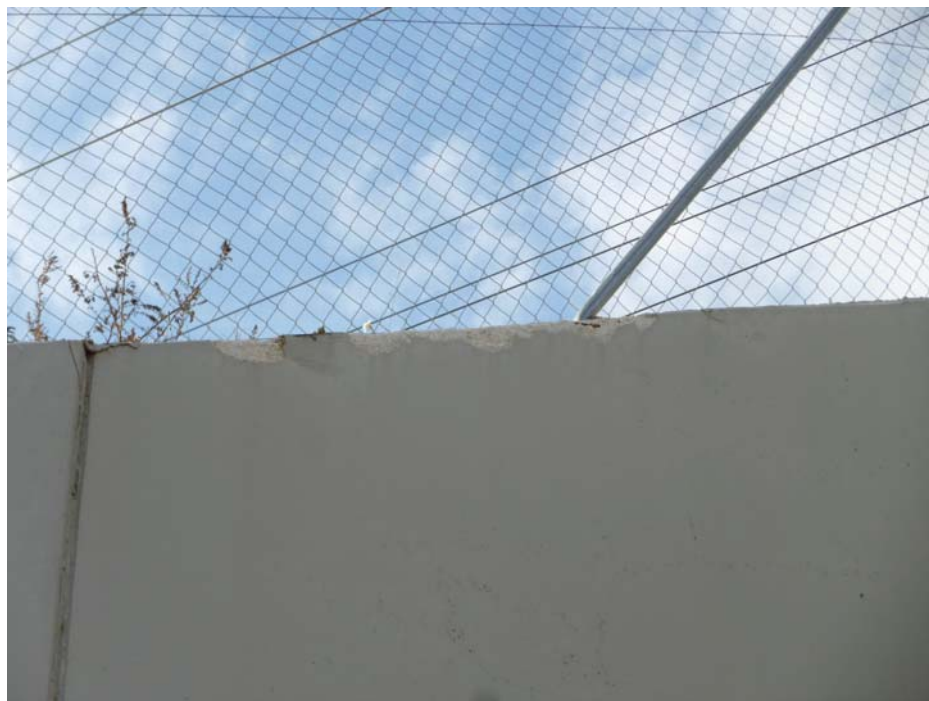
**FOTOGRAFIA N° 12:** Desconchones en la aleta derecha del estribo de entrada

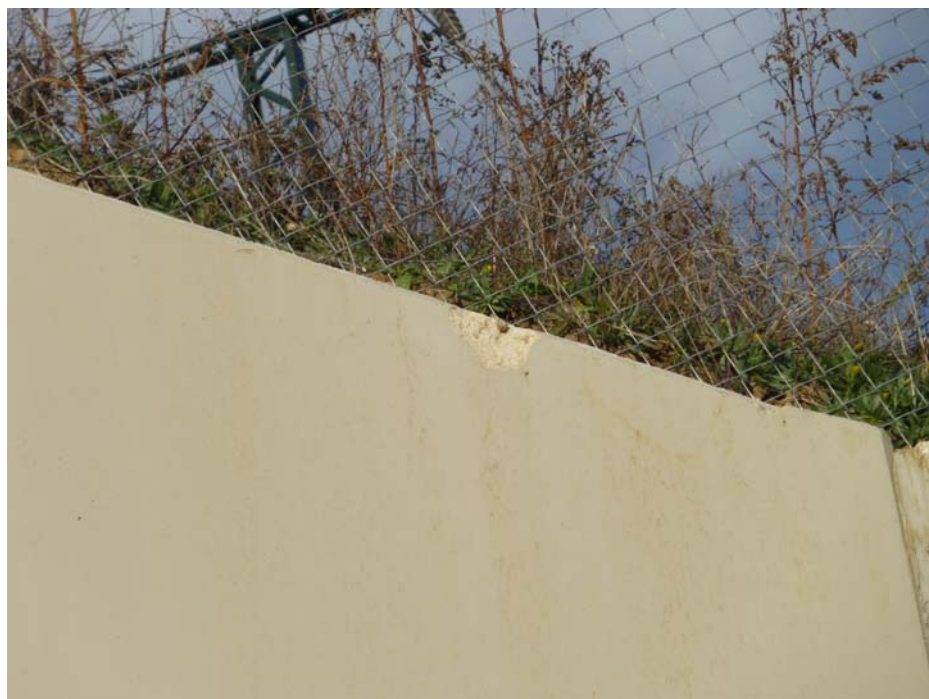
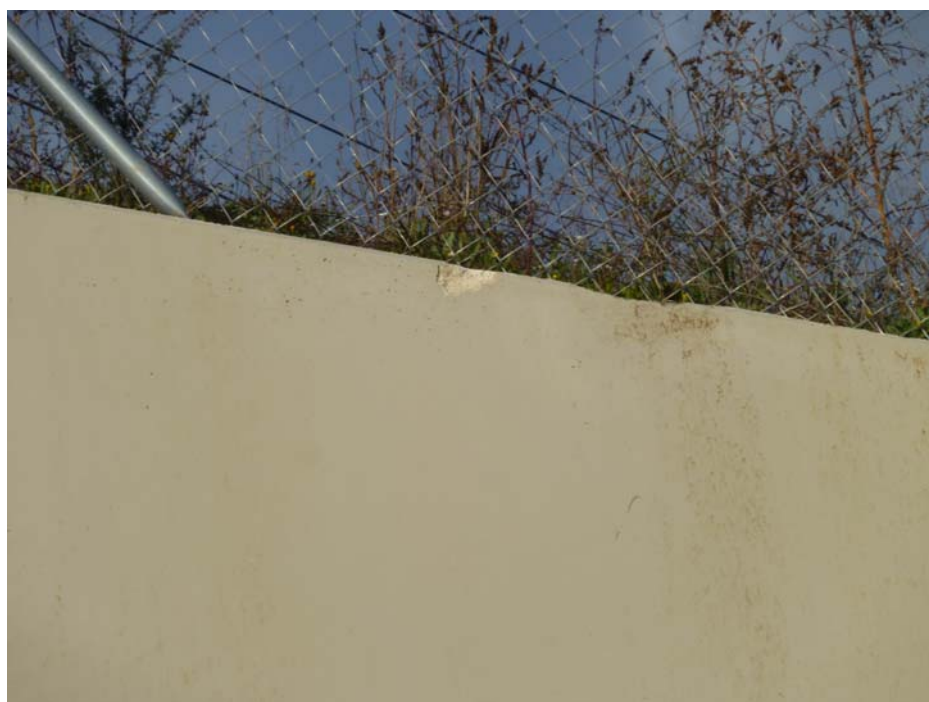
**FOTOGRAFIA N° 11:** Desconchones en la aleta derecha del estribo de salida

**FOTOGRAFIA N° 12:** Desconchones en la aleta derecha del estribo de salida
