**CONTRATO DE SERVICIOS PARA LA REALIZACIÓN DE PRUEBAS DE CARGA  
E INSPECCIONES DE PUENTES EN EL TRAMO BARCELONA-FIGUERES  
DE LA LÍNEA DE ALTA VELOCIDAD  
MADRID -ZARAGOZA - BARCELONA - FRONTERA FRANCESA.**

**INFORME DE INSPECCIÓN PRINCIPAL**

**SUBTRAMO: MONTORNES - LA ROCA**  
**Paso Inferior 110.7**  
**Código: 0174PI04**  
**P.K.Obra: 110+760 P.K.Línea: 652+223**

**Abril de 2011**

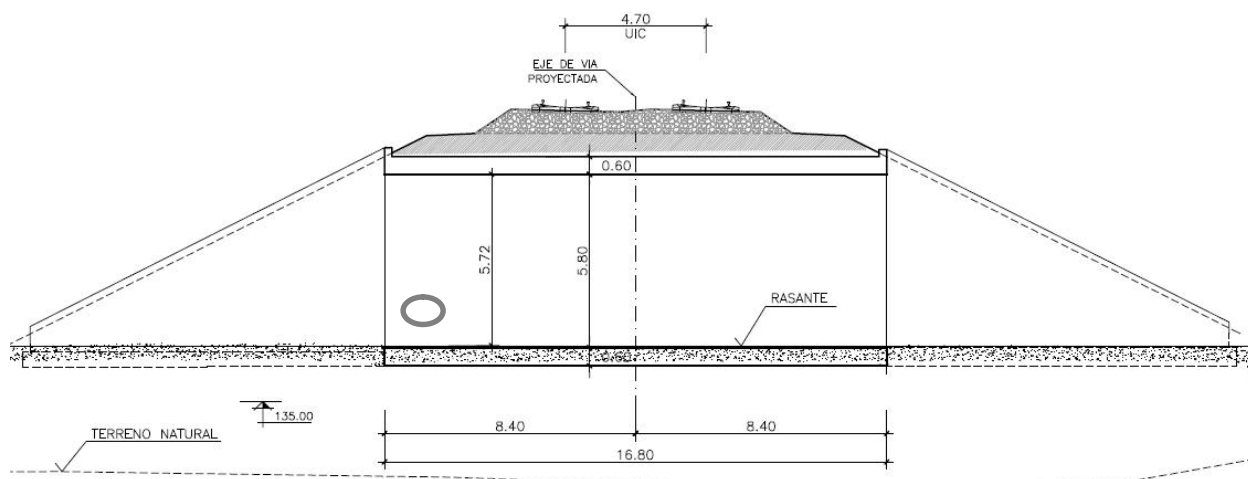
*Hastial dos*

Se ha encontrado un desconchón sin armadura implicada en el paramento exterior del hastial dos, ubicado a 3 m del alzado izquierdo y a un metro de altura sobre el nivel del suelo. Éste parece haber sido provocado por un golpe.

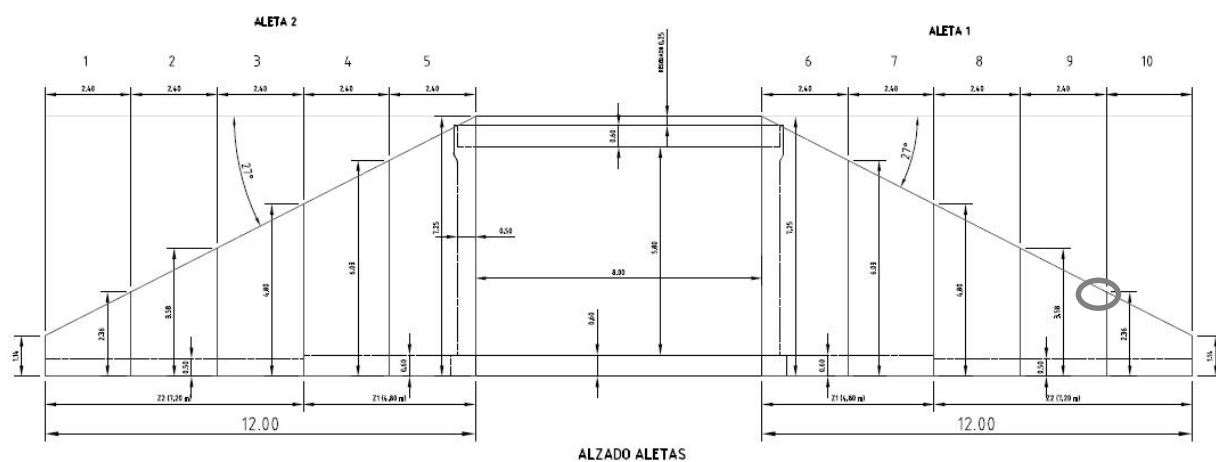
*Alzado izquierdo*

En la aleta izquierda del hastial uno, a 2,5 m del extremo alejado del hastial, se ha detectado un desconchón, sin armadura implicada en el canto de la aleta.

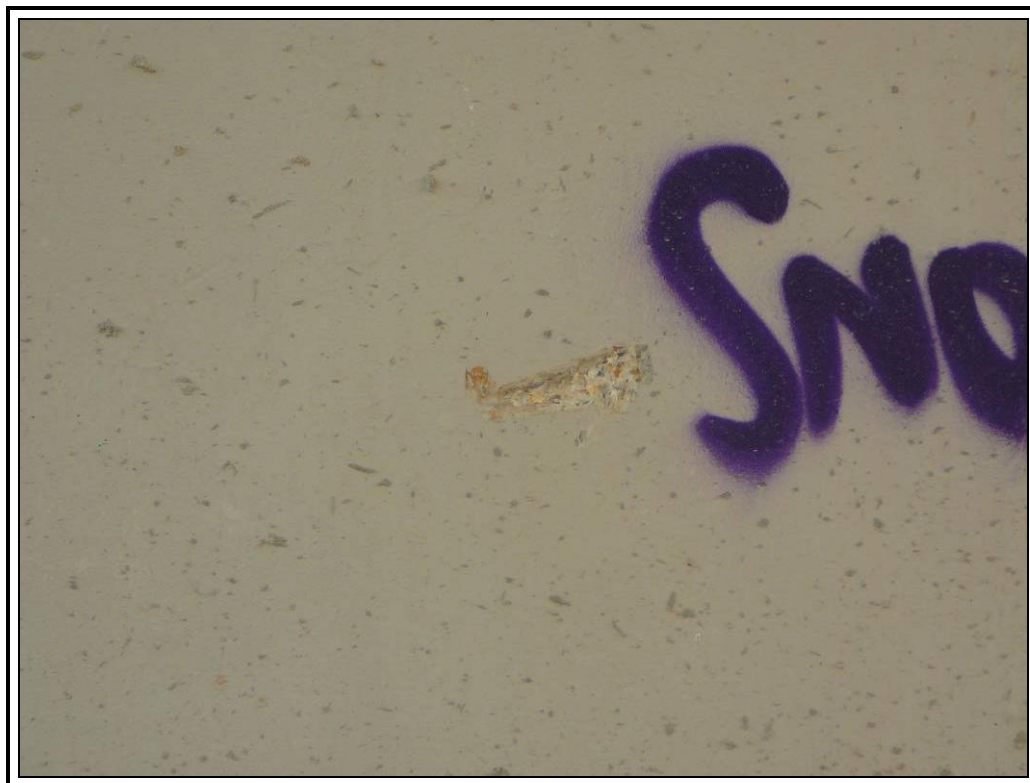
Desconchón en hastial dos

En los desconchones sin armadura implicada se aconseja el picado y saneo de la superficie afectada y la restitución de la geometría original por medio de mortero de reparación.

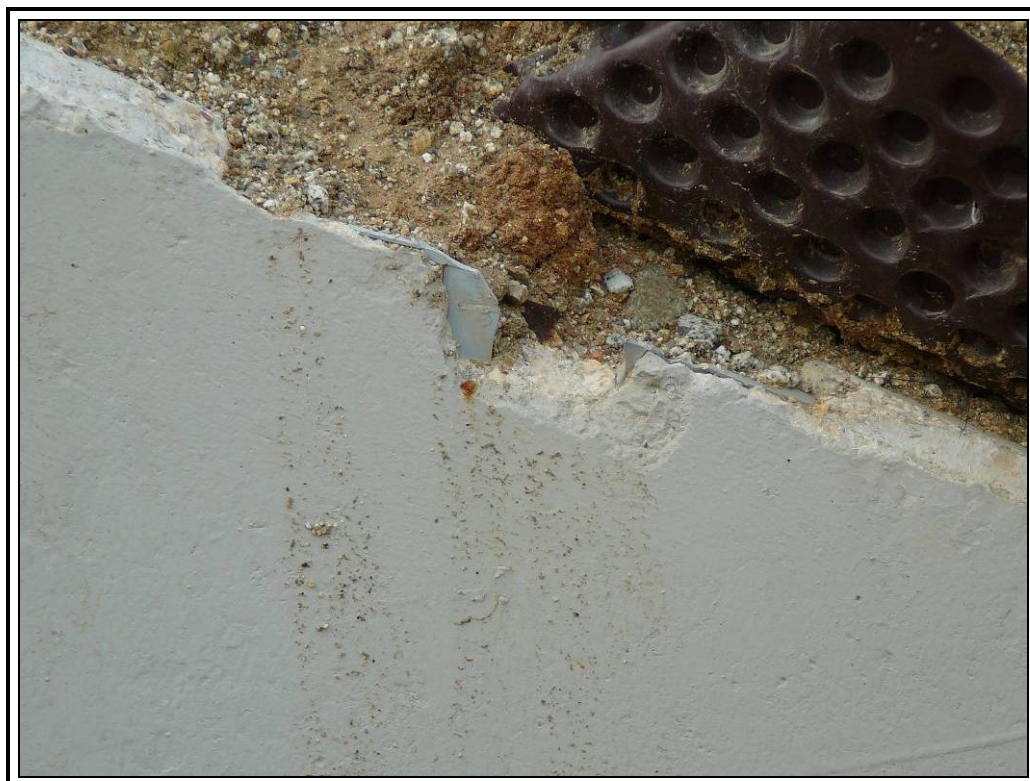
Desconchón aleta izquierda de hastial uno

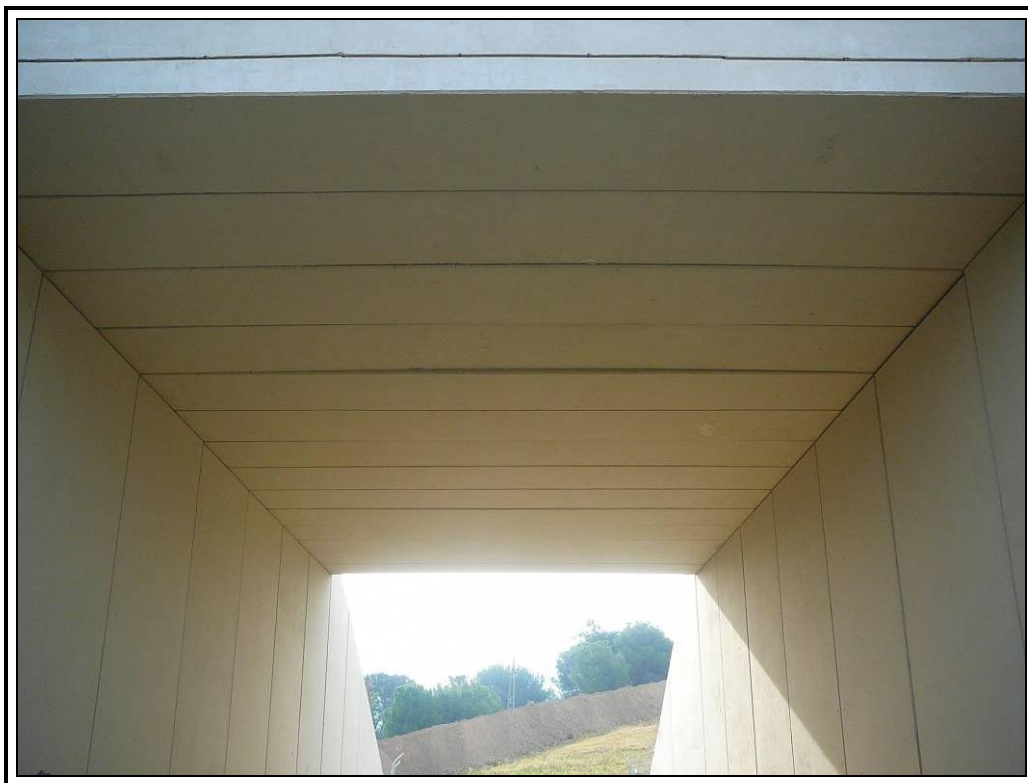
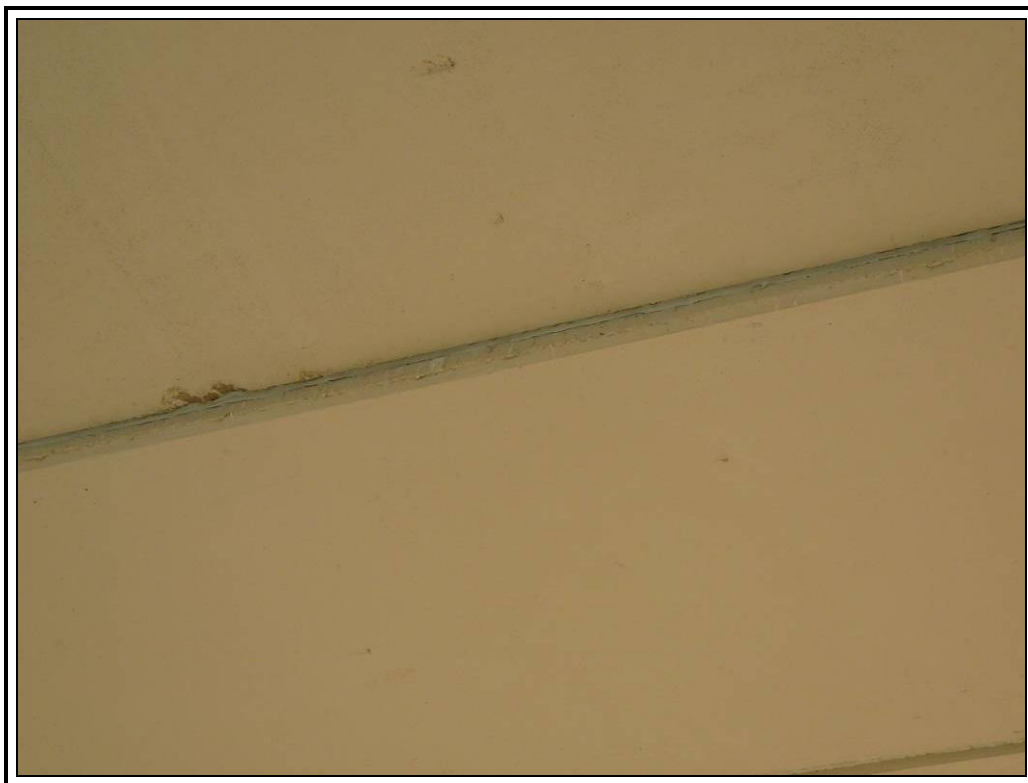
Se ha observado que dos de los elementos prefabricados que constituyen el dintel presentan falta de alineación que podría haberse producido durante la fase de puesta en obra.

Falta de alineación entre elementos del dintel

Detalle del deterioro anterior

En el caso de la falta de alineación entre los elementos prefabricados del dintel, puesto que no se conoce la evolución, se recomienda hacer un seguimiento en futuras inspecciones.

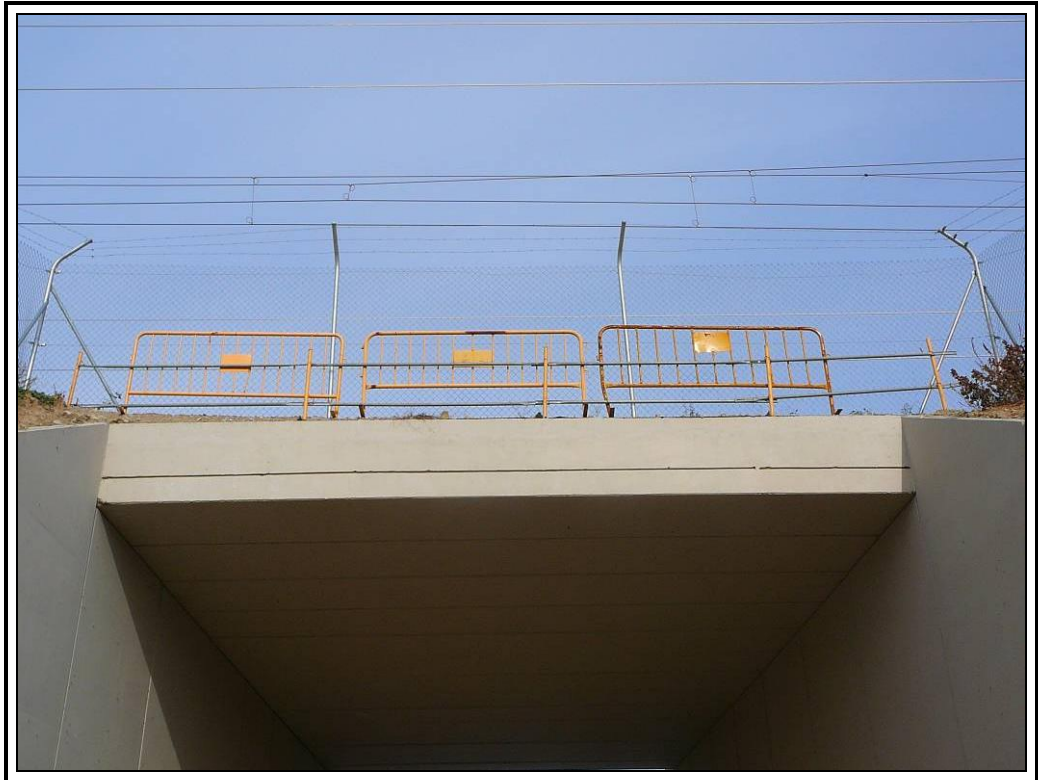
En el momento de la inspección, se encontraron vallas provisionales en los bordes de la plataforma.

Vallas provisionales sin retirar

Igualmente se recomienda retirar las vallas que se encuentran en los extremos de la plataforma.

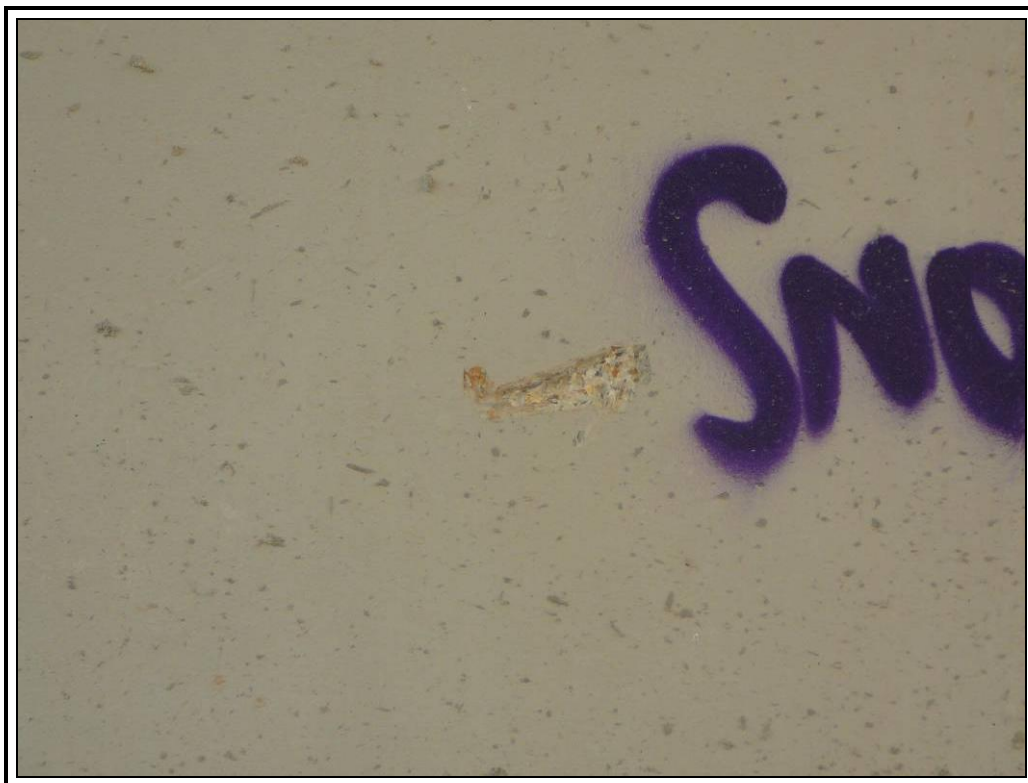
Desconchón en hastial dos

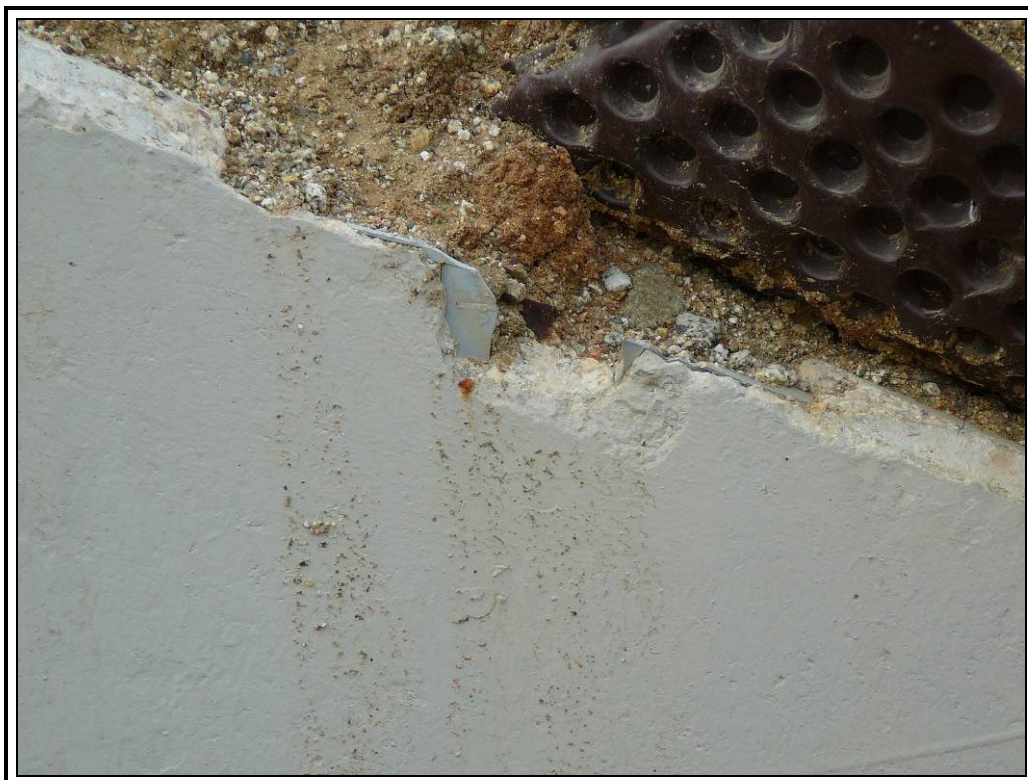
Desconchón aleta izquierda de hastial uno

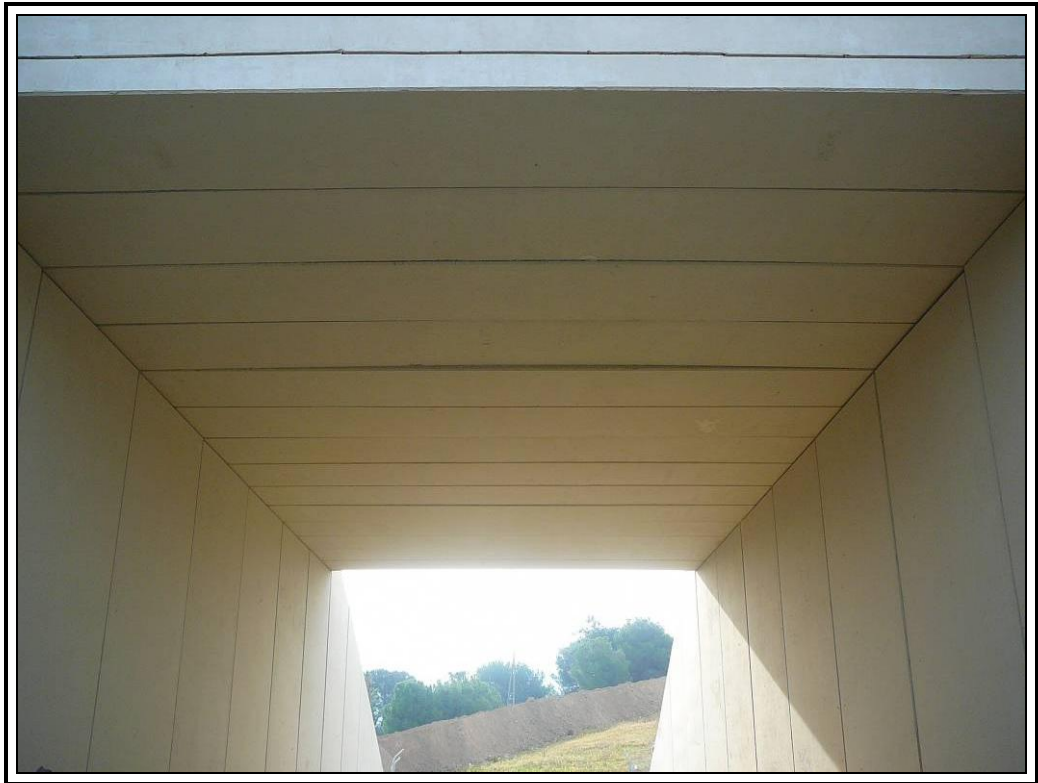
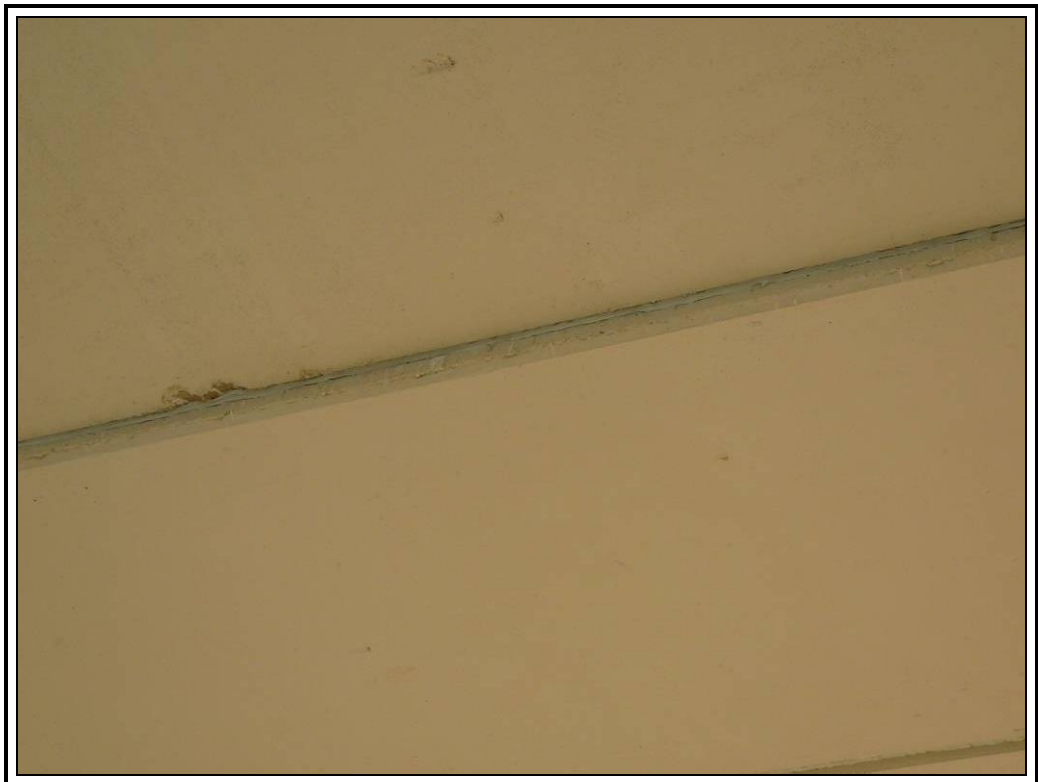
Falta de alineación entre elementos del dintel

Detalle del deterioro anterior

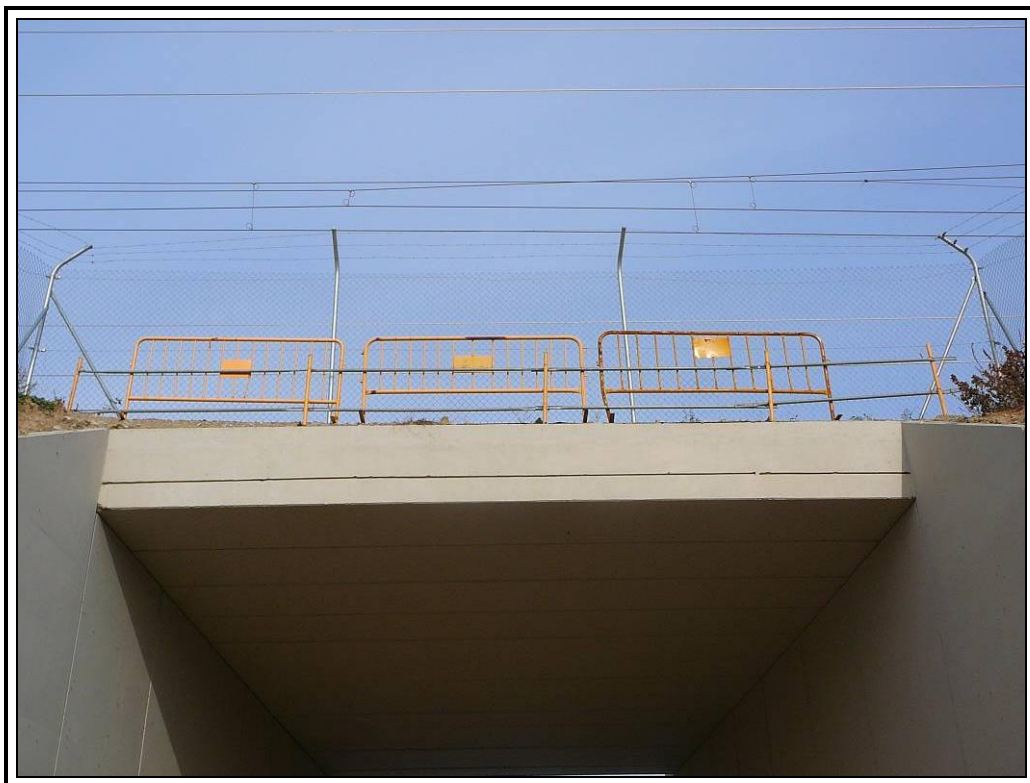
Vallas provisionales sin retirar
