**CONTRATO DE SERVICIOS PARA LA REALIZACIÓN DE PRUEBAS DE CARGA  
E INSPECCIONES DE PUENTES EN EL TRAMO BARCELONA-FIGUERES  
DE LA LÍNEA DE ALTA VELOCIDAD  
MADRID -ZARAGOZA - BARCELONA - FRONTERA FRANCESA.**

**INFORME DE INSPECCIÓN PRINCIPAL**

**SUBTRAMO: MONTORNES - LA ROCA**  
**Paso Inferior 112.3**  
**Código: 0174PI06**  
**P.K.Obra: 112+278 P.K.Línea: 653+741**

**Junio de 2011**

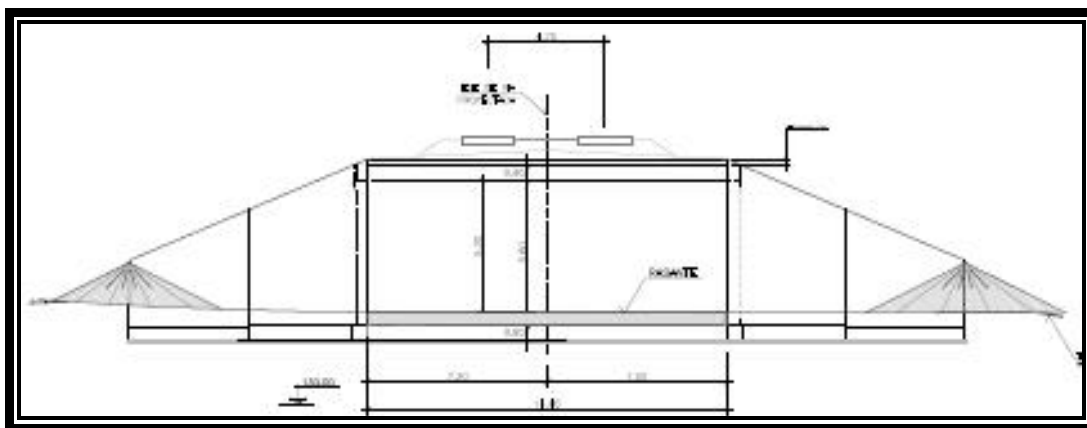
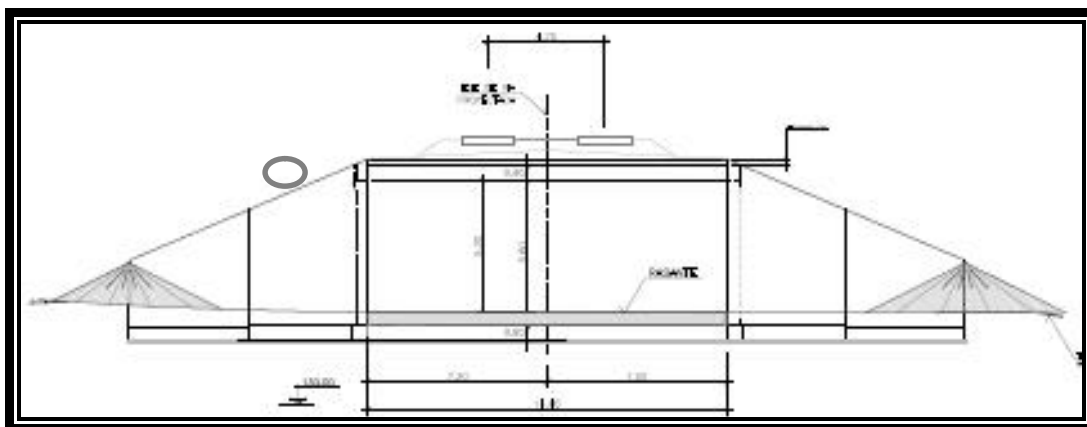
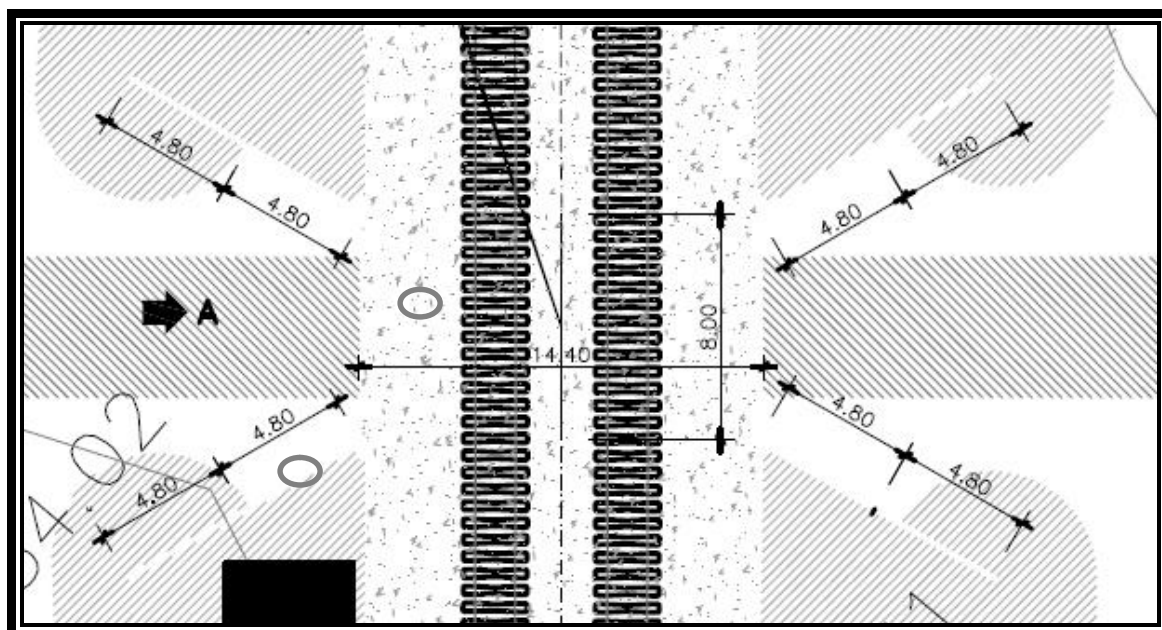
A continuación se muestra un croquis con la posición aproximada de los deterioros más comunes anteriormente mencionados:

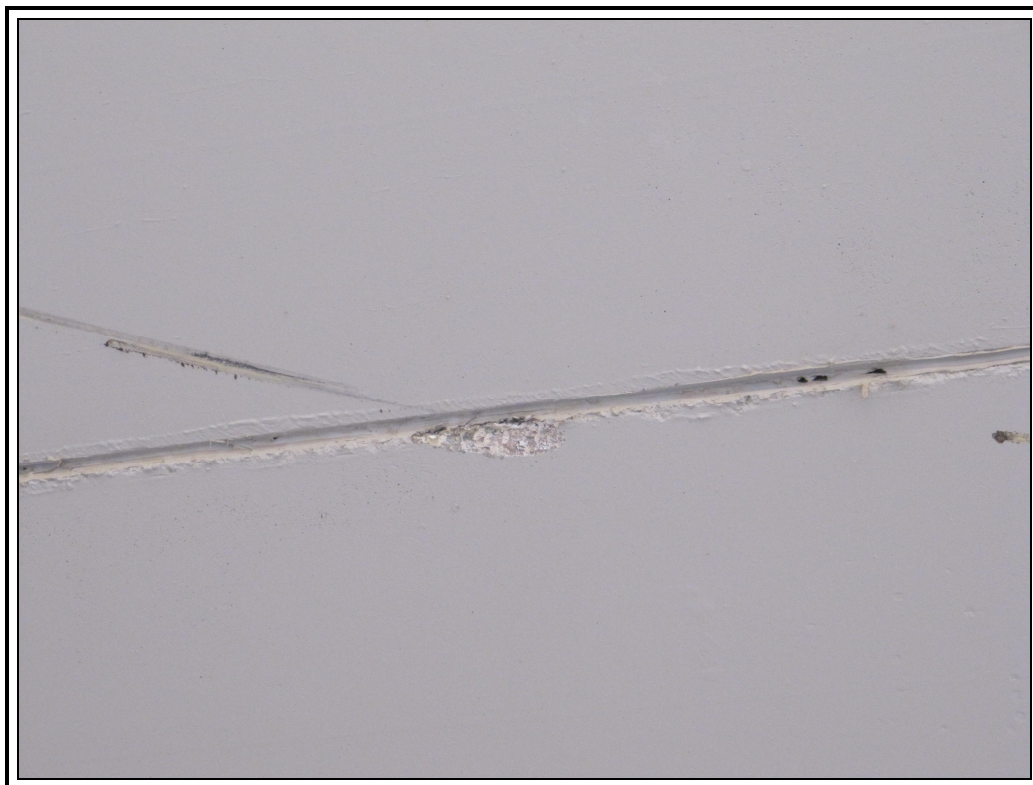
Se la localizado un desconchón por golpe en el tercer elemento prefabricado que forma la losa.

Desconchón en tercer elemento prefabricado de losa superior.

Los deterioros son de pequeña importancia y no se recomienda reparación.

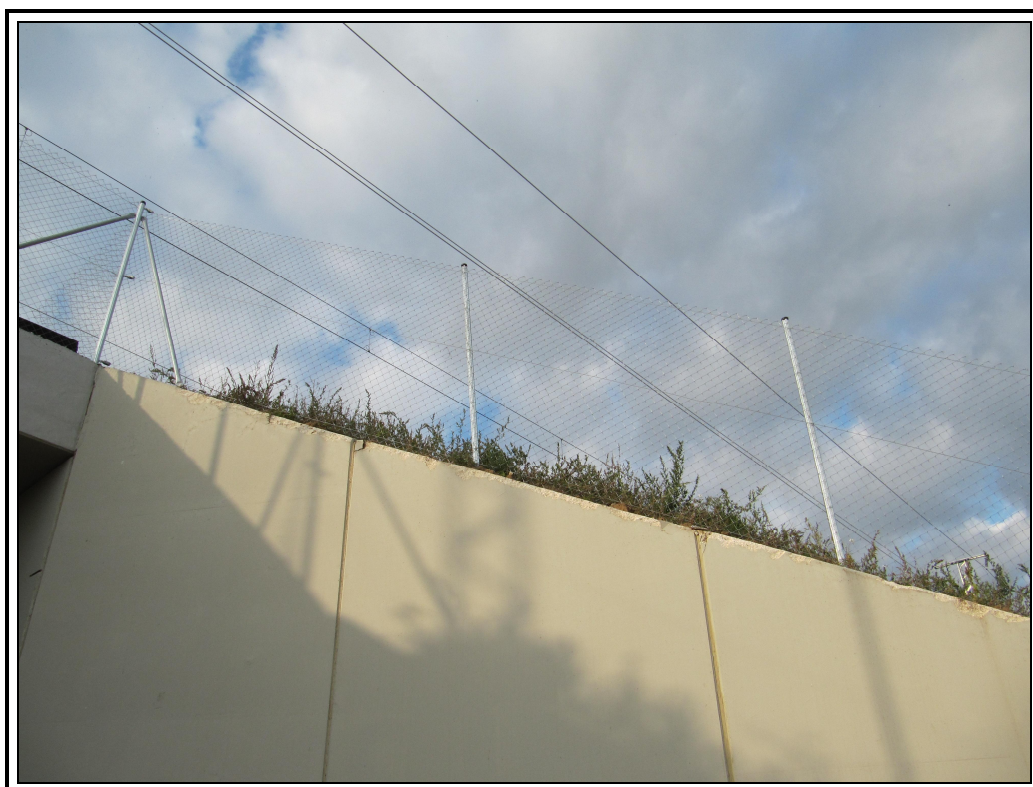
Se ha observado un desconchón a lo largo del borde superior de los elementos que conforman la aleta derecha del estribo 2.

Desconchón en parte superior de elementos de aleta derecha estribo 2.

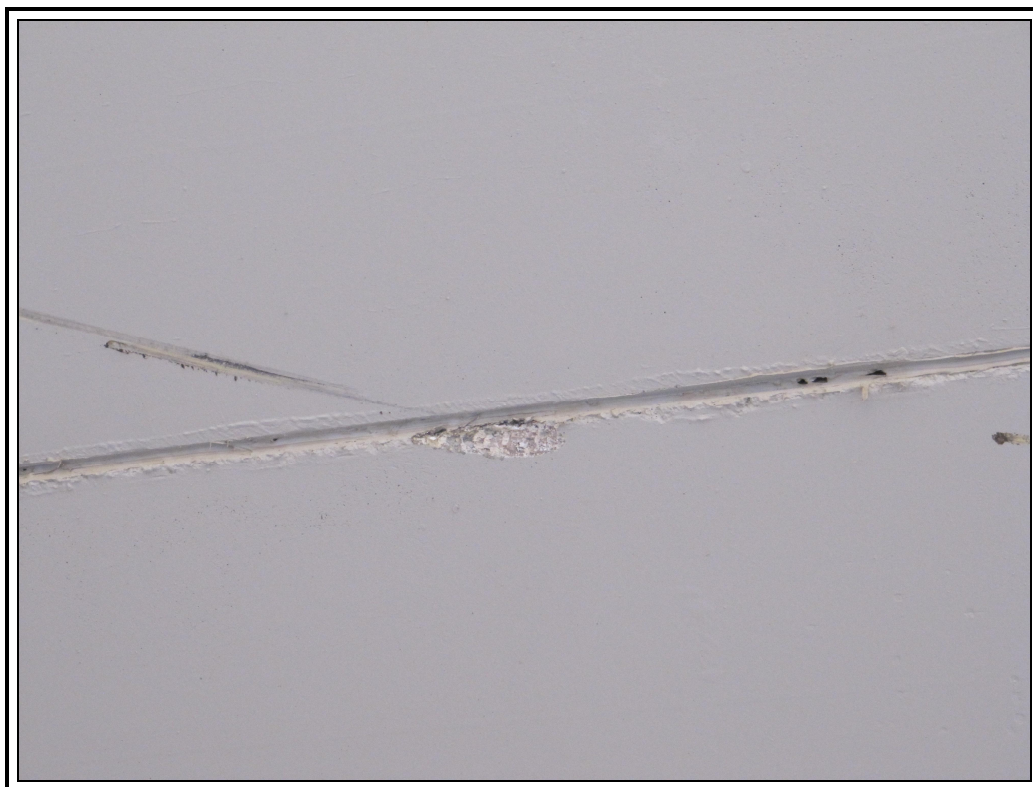
Desconchón en tercer elemento prefabricado de losa superior.

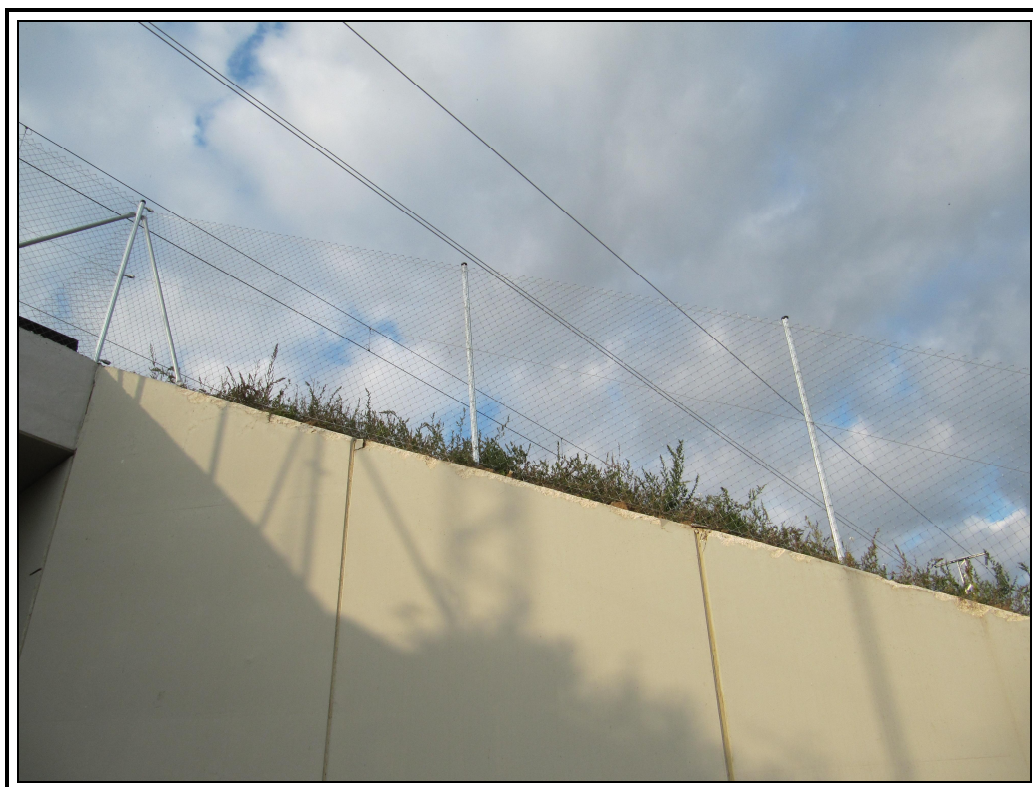
Desconchón en parte superior de elementos de aleta derecha estribo 2.
