**CONTRATO DE SERVICIOS PARA LA REALIZACIÓN DE PRUEBAS DE CARGA  
E INSPECCIONES DE PUENTES EN EL TRAMO BARCELONA-FIGUERES  
DE LA LÍNEA DE ALTA VELOCIDAD  
MADRID -ZARAGOZA - BARCELONA - FRONTERA FRANCESA.**

**INFORME DE INSPECCIÓN PRINCIPAL**

**SUBTRAMO: MONTORNES - LA ROCA**  
**Paso Inferior 113.2**  
**Código: 0174PI07**  
**P.K Obra: 113+220 P.K. Línea: 654+683**

**Junio de 2011**

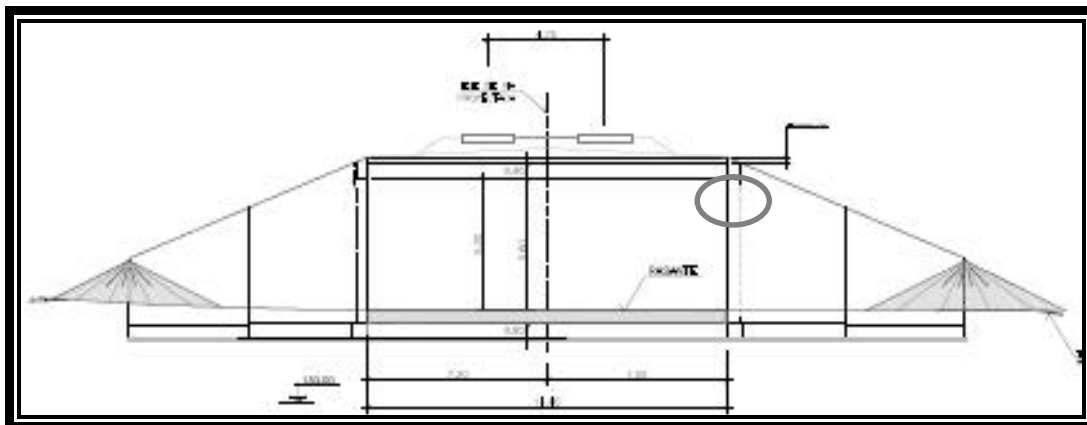
Estribo 1.

Se ha observado la rotura del pico superior del elemento en encuentro con dintel en aleta izquierda del estribo 1. También se ha localizado una fisura en el elemento que contacta con el dintel en la zona del pico de la aleta izquierda del estribo 2.

Debido a un drenaje defectuoso, se observa erosión en el talud del terraplén izquierdo del estribo 1 y el terraplén izquierdo del estribo 2.

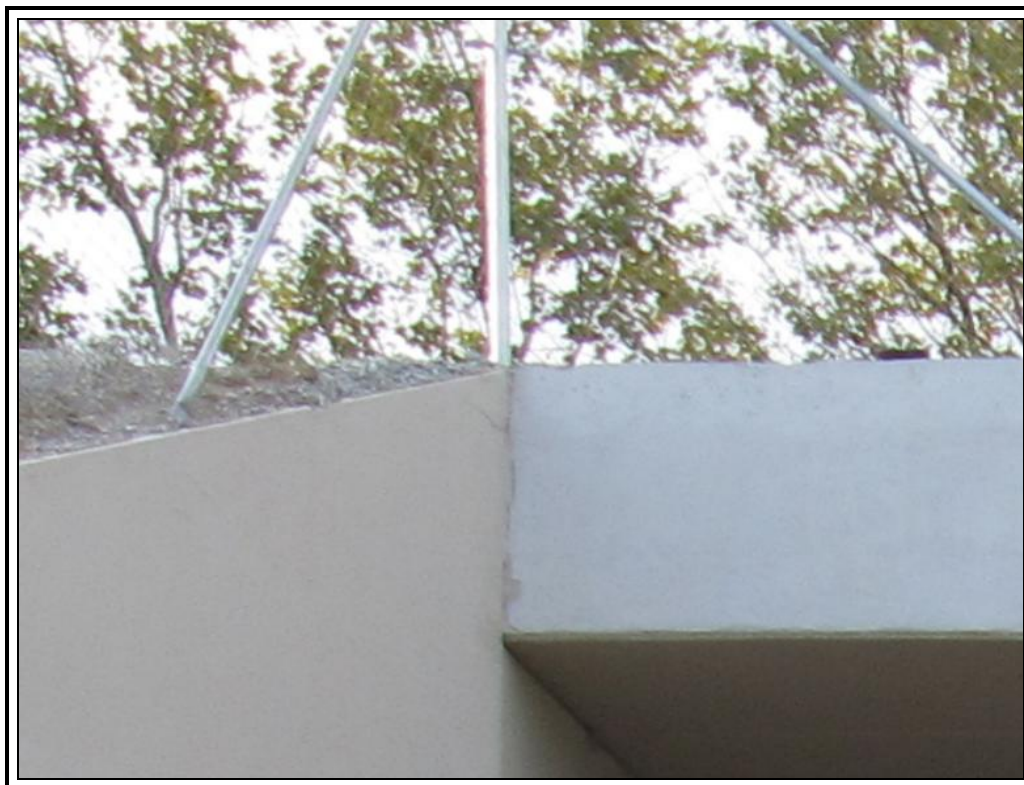
Fisura en elemento prefabricado de aleta izquierda estribo 2.

Respecto a la fisura detectada en el elemento prefabricado se recomienda la inyección de las mismas con formulaciones epoxi rígidas y sellado con mortero tixotrópico.

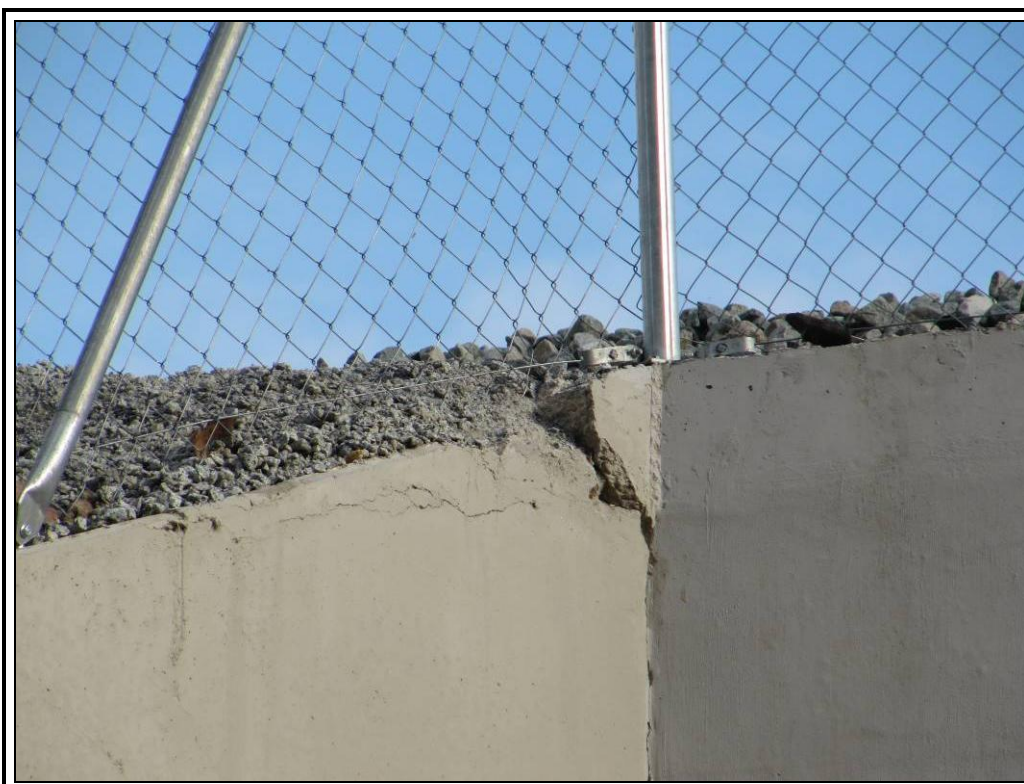
Desconchón en parte superior de elementos de aleta izquierda estribo 2.

Rotura de elemento prefabricado, picado y saneo de la superficie afectada, limpieza de armaduras con chorro de arena, aplicación de revestimiento anticorrosión a base de cemento, arena de cuarzo, resinas acrílicas e inhibidores de corrosión. Restitución de la geometría original.

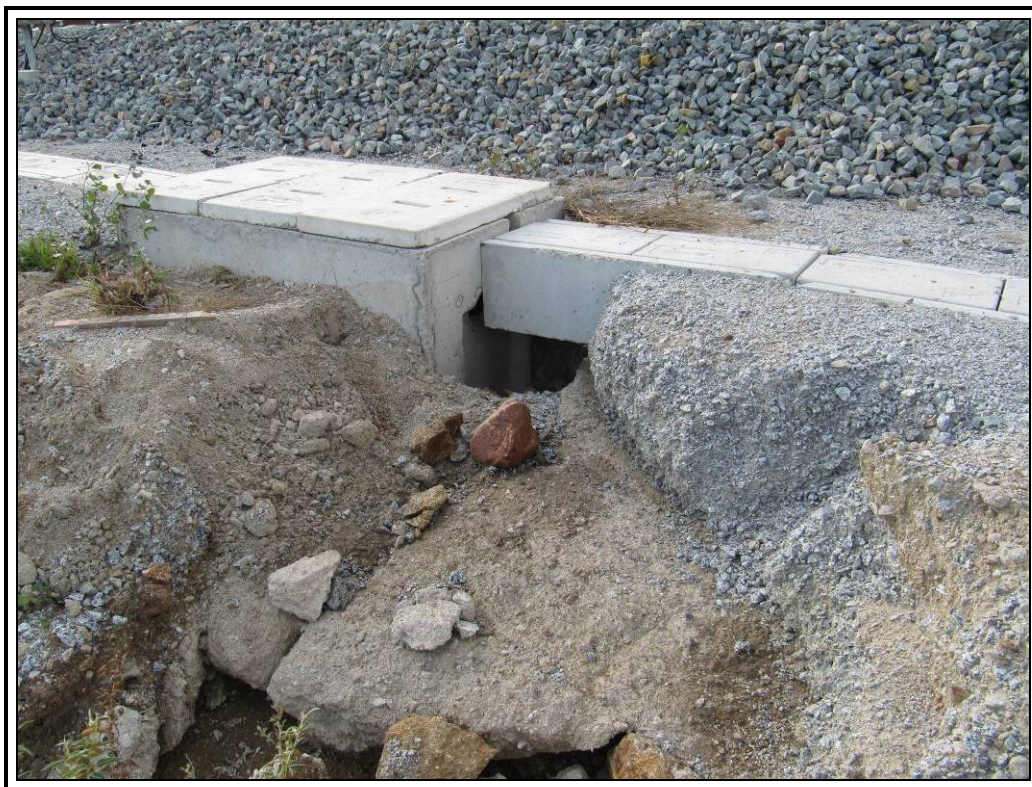
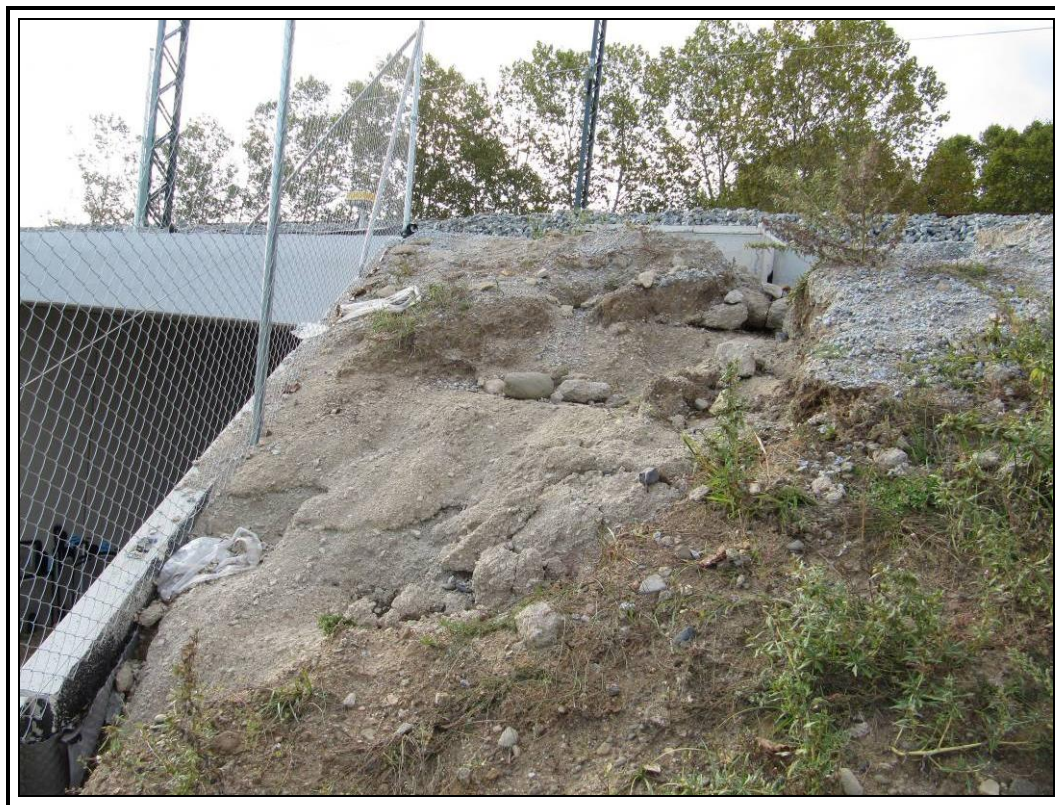
Erosión en el talud del terraplén derecho del estribo 2.

En el caso de la erosión de los terraplenes, se recomienda la restitución de la geometría original aportando el material necesario y la ejecución de una bajante revestida de hormigón para evitar la reproducción del deterioro en posteriores ocasiones.

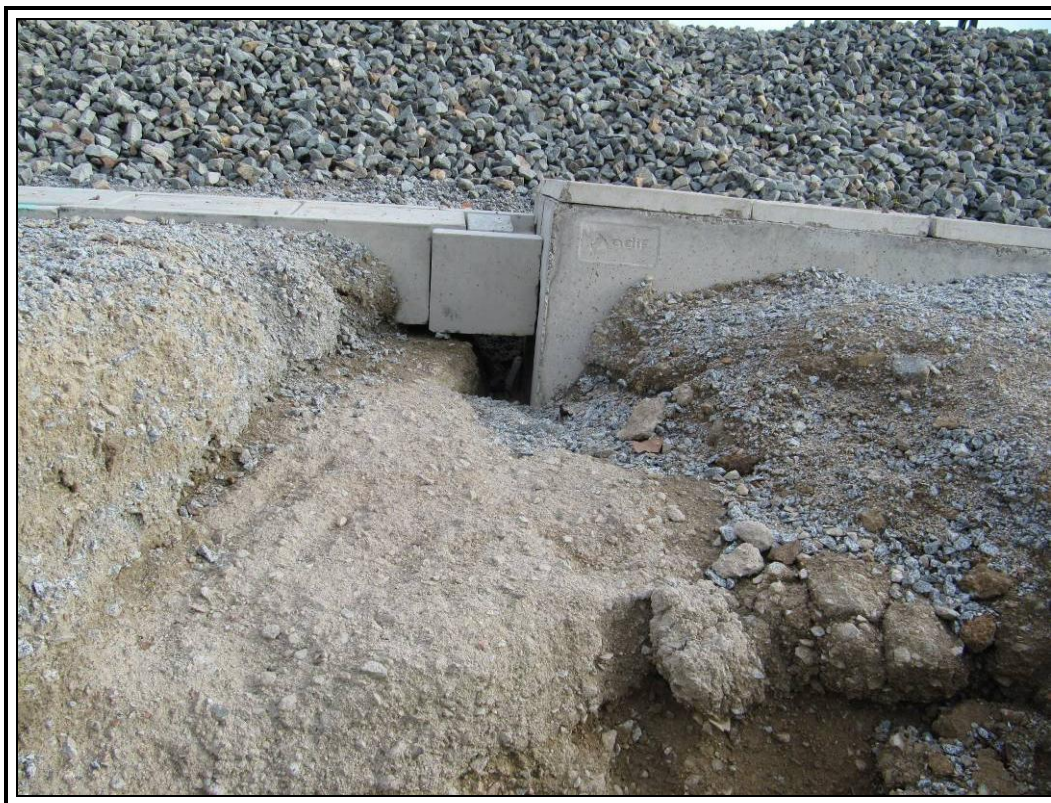
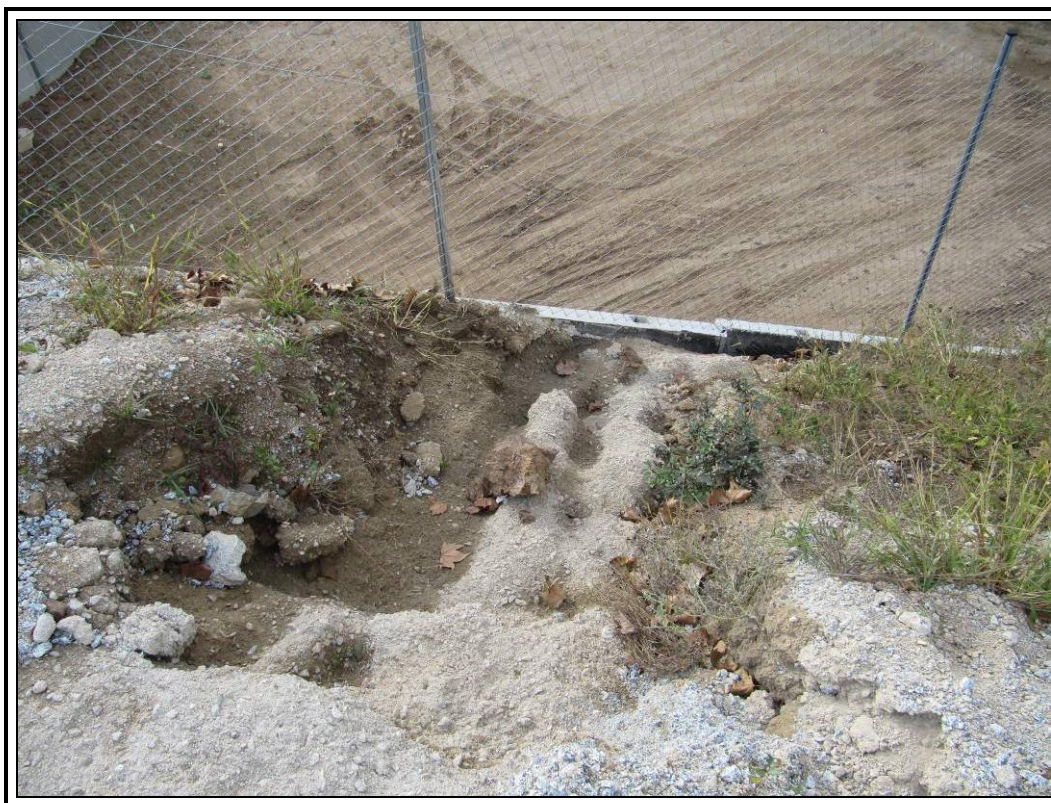
Erosión en el talud del terraplén izquierdo del estribo 1.

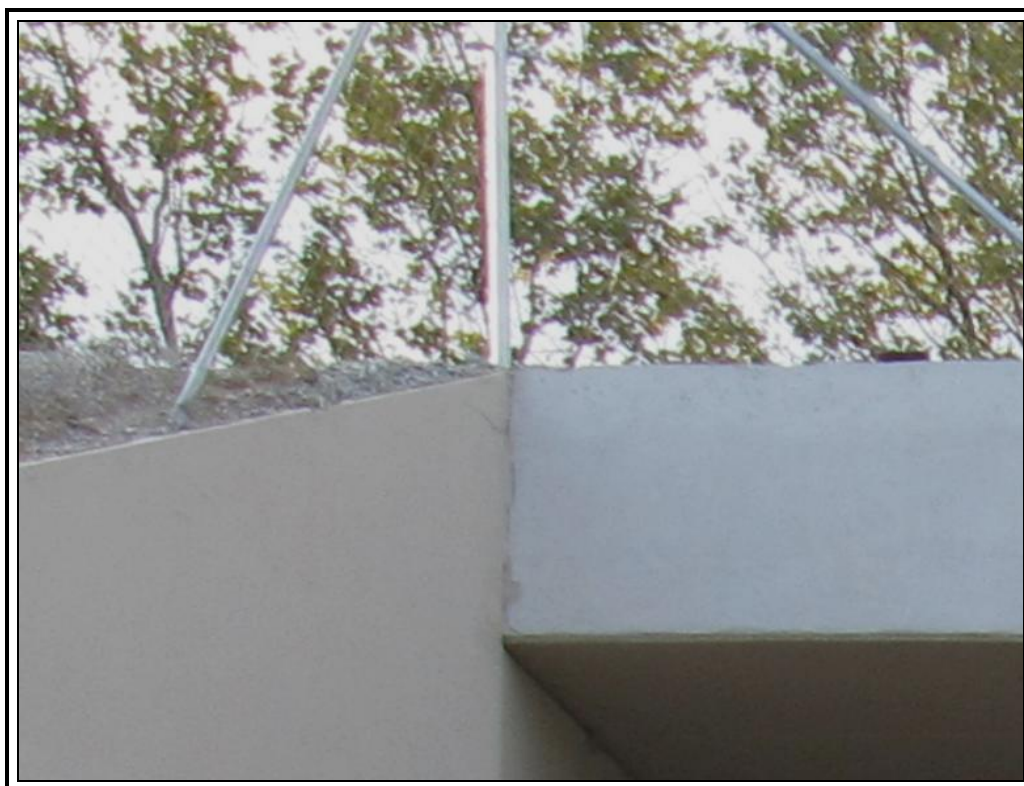
Fisura en elemento prefabricado de aleta izquierda estribo 2.

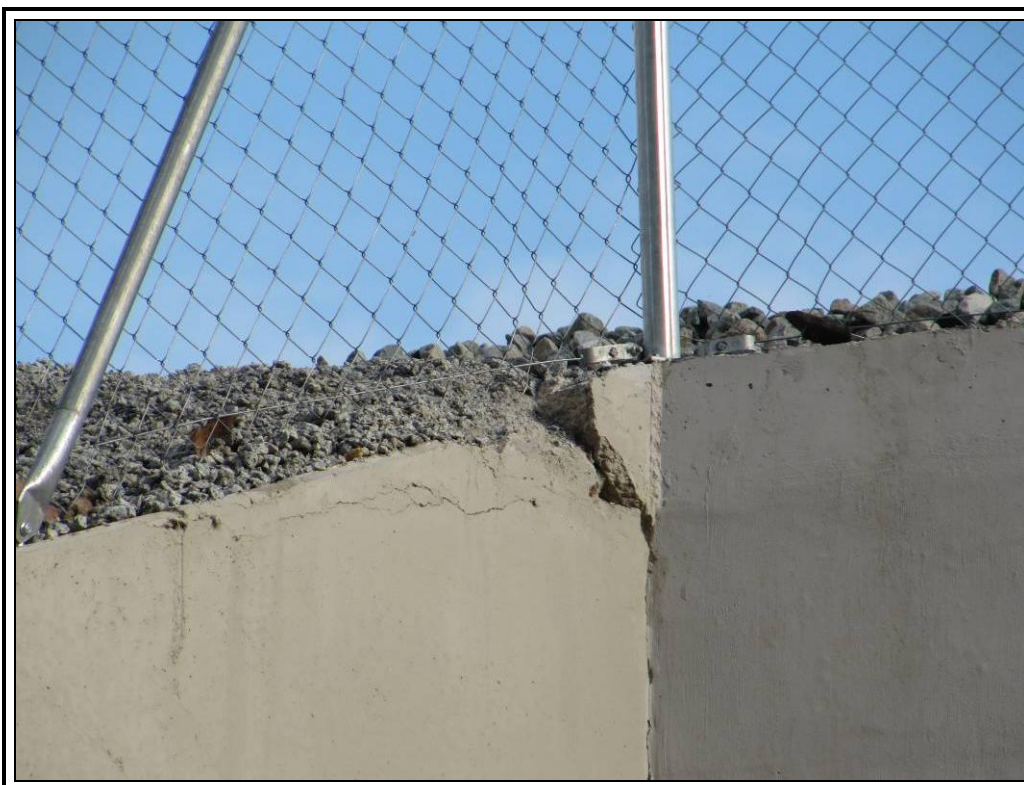
Desconchón en parte superior de elementos de aleta izquierda estribo 2.

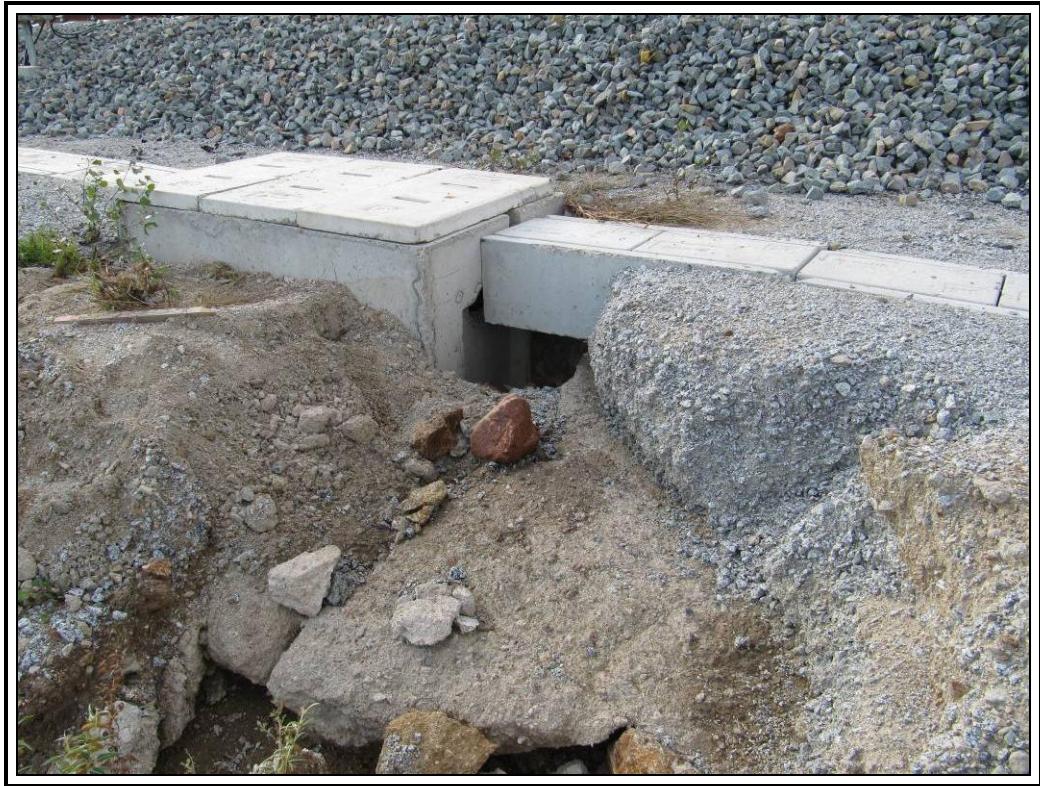
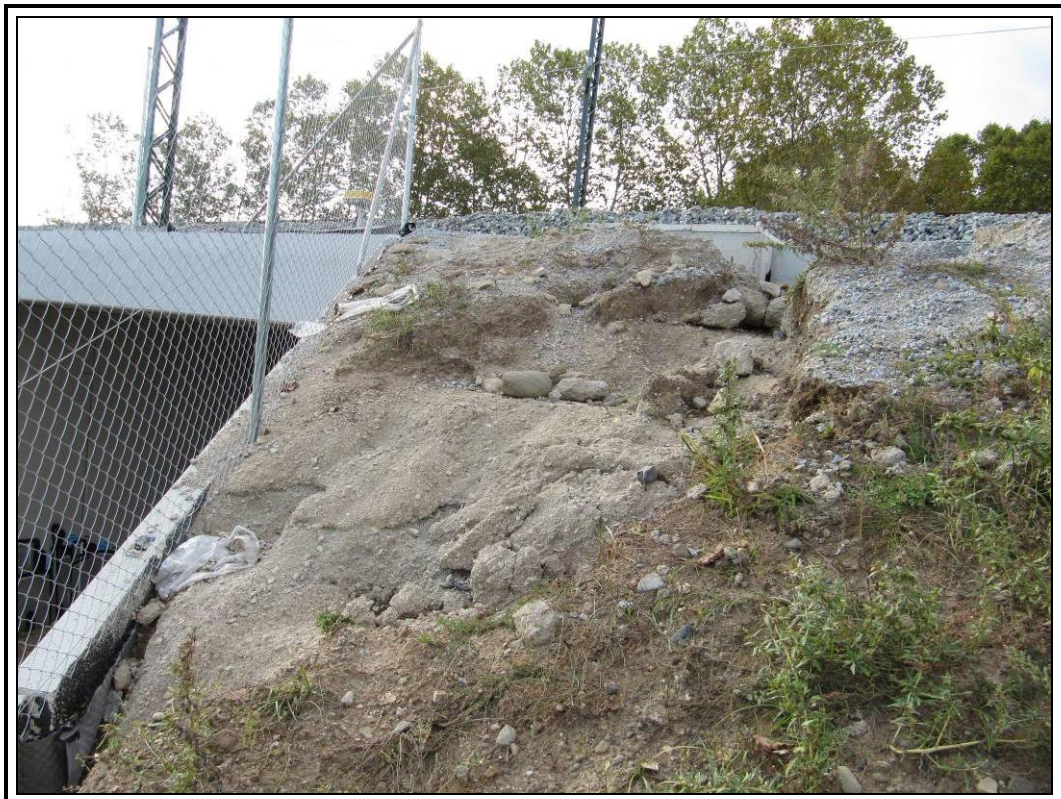
Erosión en el talud del terraplén derecho del estribo 2.

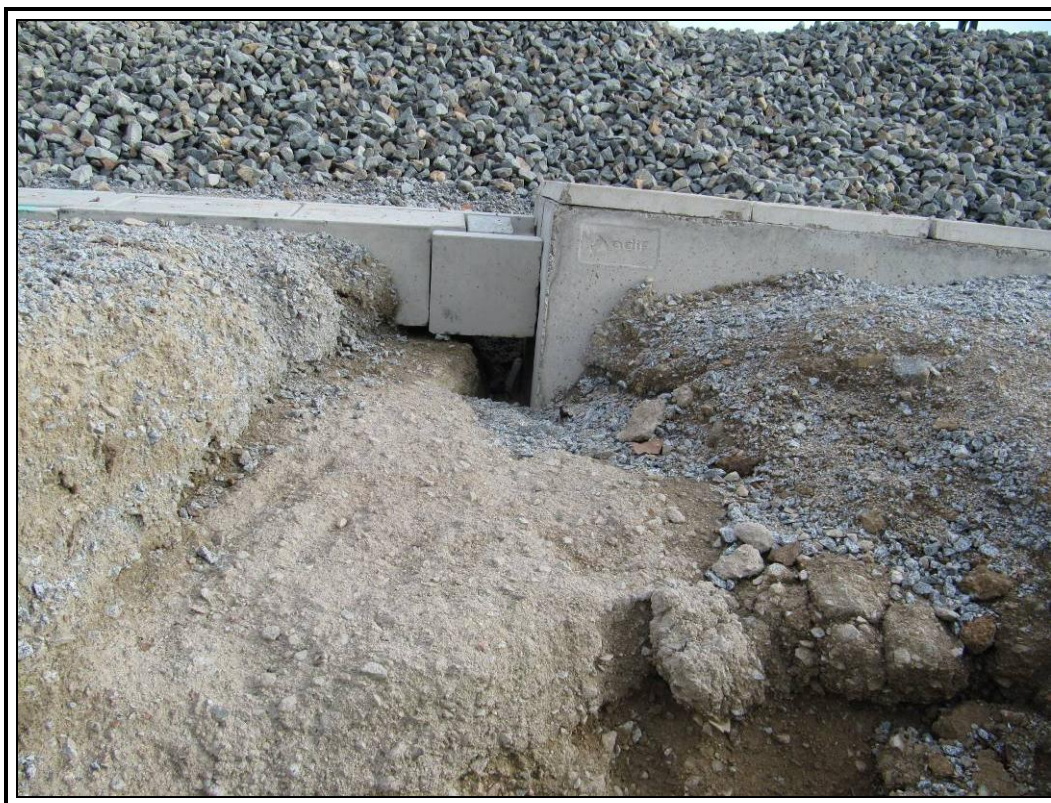
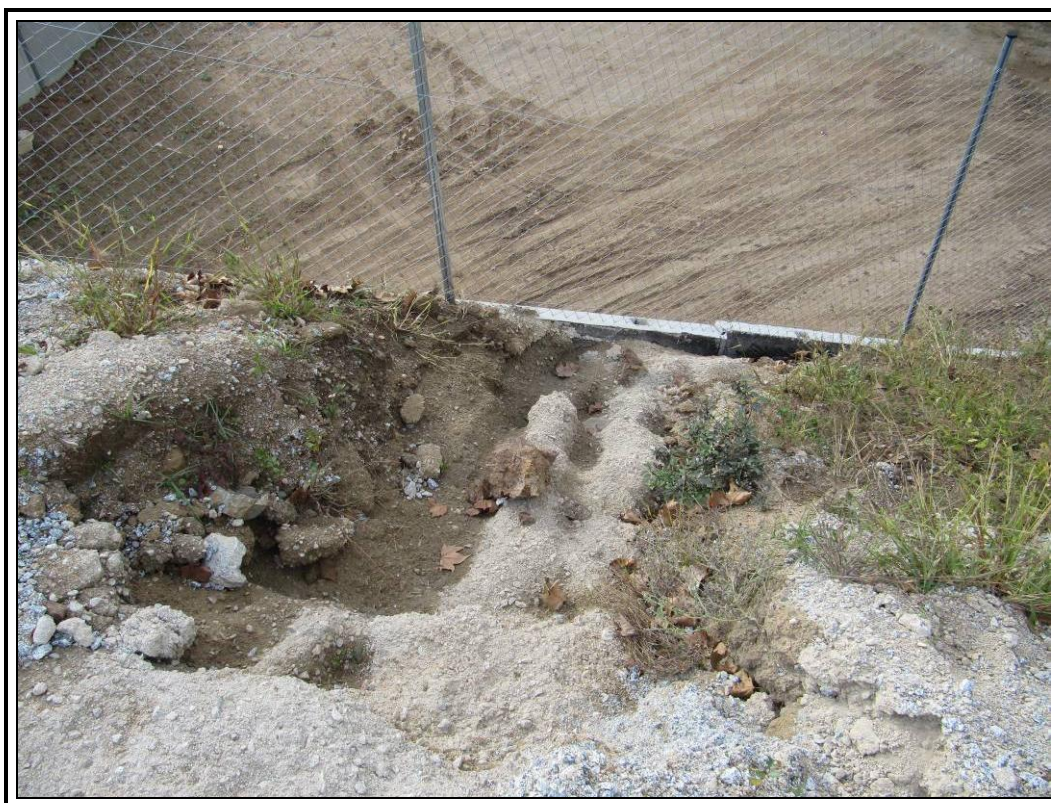
Erosión en el talud del terraplén izquierdo del estribo 1.
