**CONTRATO DE SERVICIOS PARA LA REALIZACIÓN DE PRUEBAS DE CARGA  
E INSPECCIONES DE PUENTES EN EL TRAMO BARCELONA-FIGUERES  
DE LA LÍNEA DE ALTA VELOCIDAD  
MADRID -ZARAGOZA - BARCELONA - FRONTERA FRANCESA.**

**INFORME DE INSPECCIÓN PRINCIPAL**

**SUBTRAMO: MONTORNES - LA ROCA**  
**Viaducto sobre Carretera C-1415**  
**Código: 0174VI04**  
**P.K.Obra: 110+196 P.K.Línea: 651+659**

**Abril de 2011**

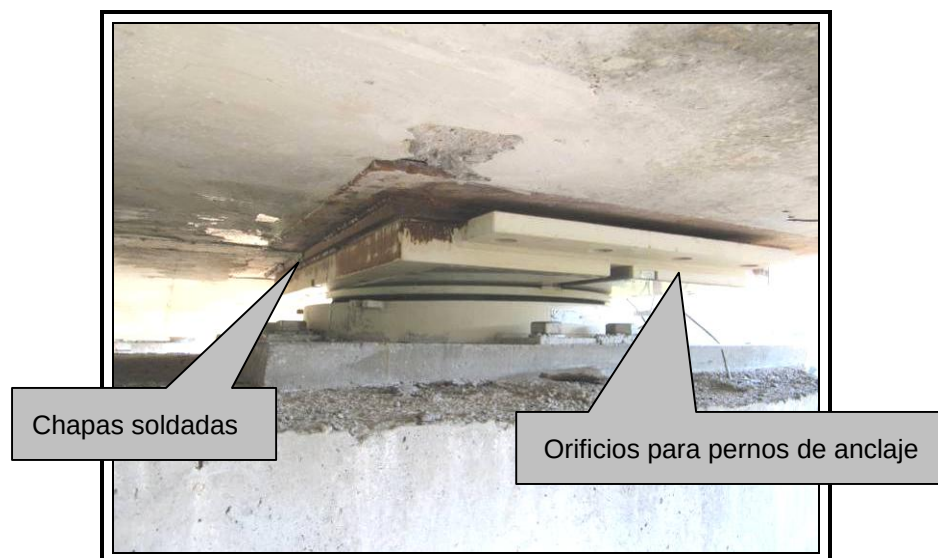
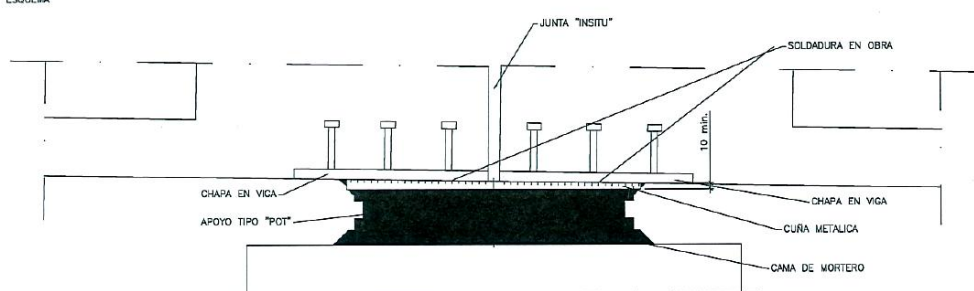
DETALLE DE CUÑA SOBRE APOYO TIPO POT  
SECCION LONGITUDINAL  
ESQUEMA

Asimismo, se ha observado que el sistema de anclaje del plato superior de los apoyos al tablero, mediante chapas soldadas, difiere del recomendado por el fabricante, que emplea pernos de anclaje y mortero. Ver fotos y esquema abajo.

*Solución adoptada en cuñas sobre apoyo*

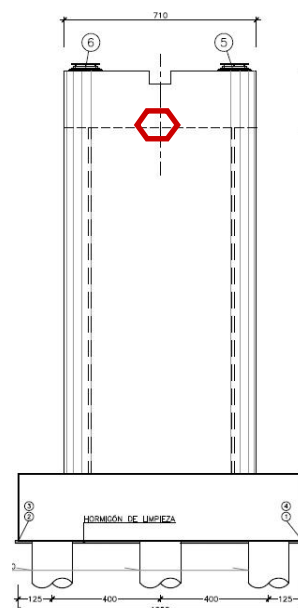
*Pila 3, lado vano 4*

Adicionalmente, en el vano 4, cerca de la pila 3, se han apreciado fisuras oblicuas.

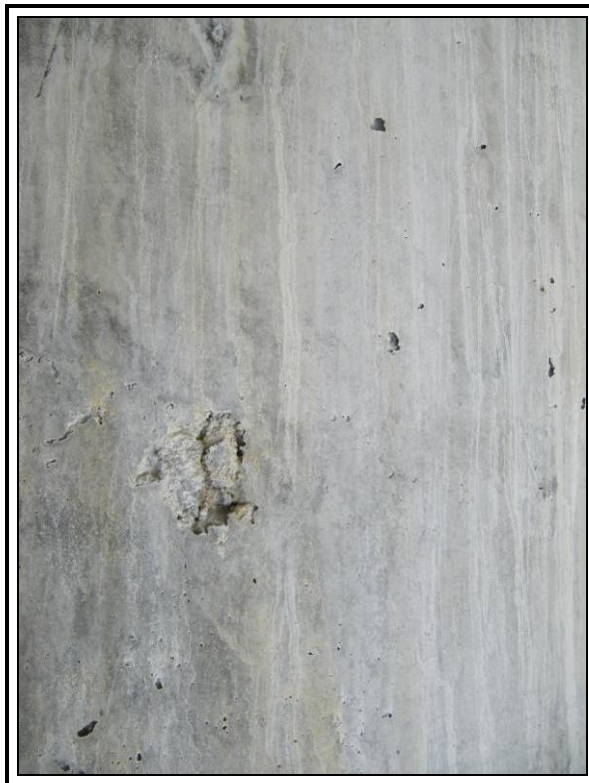
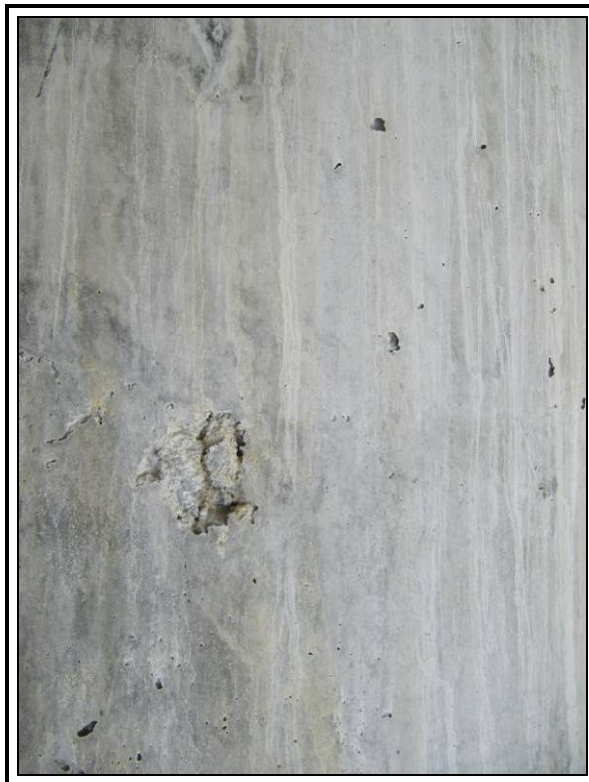
En la parte superior de la pila 3, se ha observado una coquera sin armadura implicada en el centro de la pila.

Coquera en pila 3

Se recomienda el saneado de los nidos de grava observados en la estructura, limpieza de detritus y polvo y aplicación de un mortero, de retracción compensada, ligeramente expansivo, a base de cemento.

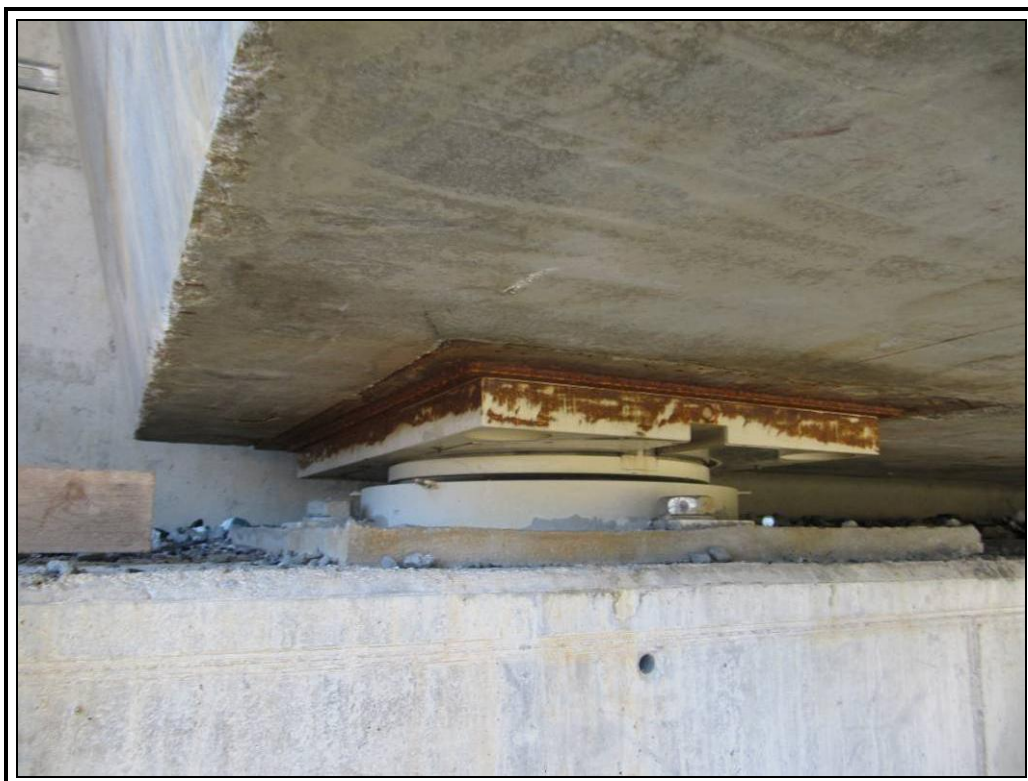
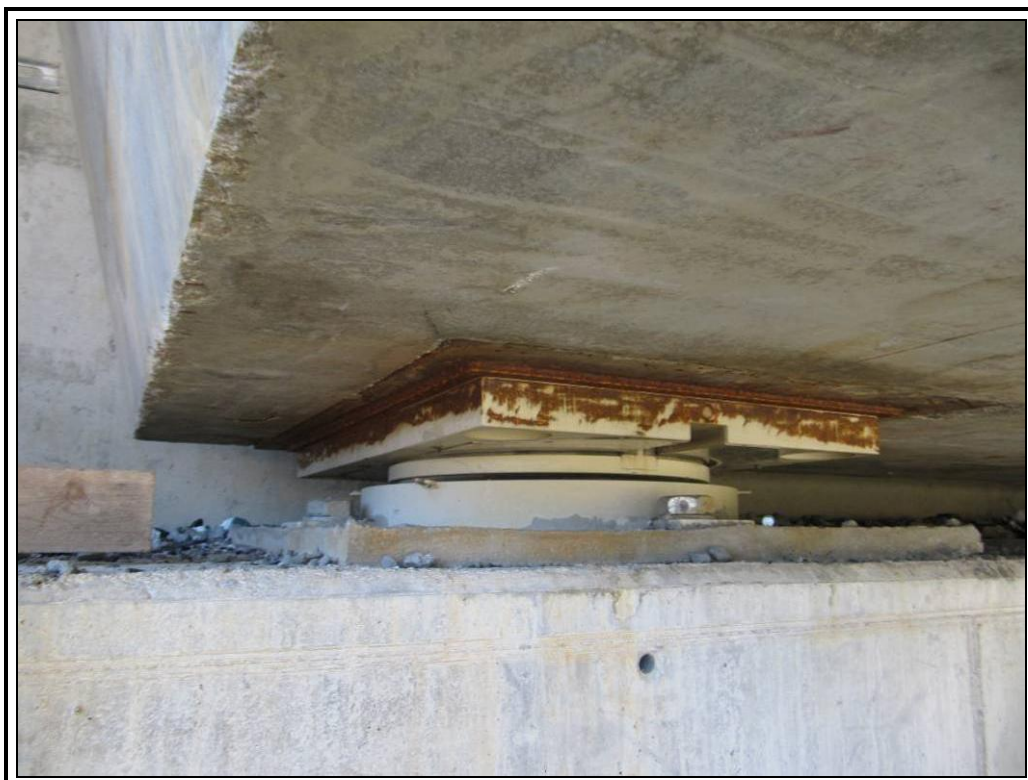
La totalidad de los apoyos presenta corrosión en el plato superior. Este hecho parece deberse a la pérdida de la pintura protectora durante la ejecución de los trabajos de montaje de cuñas sobre los elementos de apoyos.

Corrosión en plato superior del apoyo derecho de estribo uno

Para las partes oxidadas de los apoyos, se recomienda la aplicación de pintura anticorrosión a base de una primera capa de imprimación (formulaciones epoxi o silicatos), una capa intermedia (formulaciones epoxi) y una capa de acabado (poliuretanos), previa limpieza y preparación de la superficie.

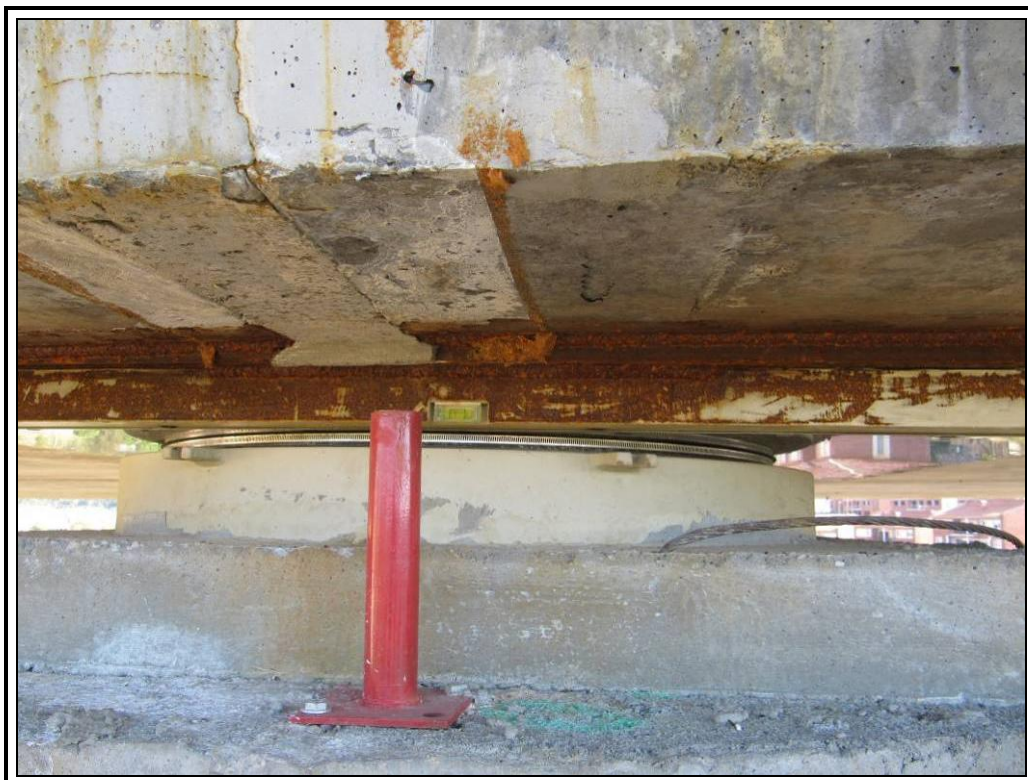
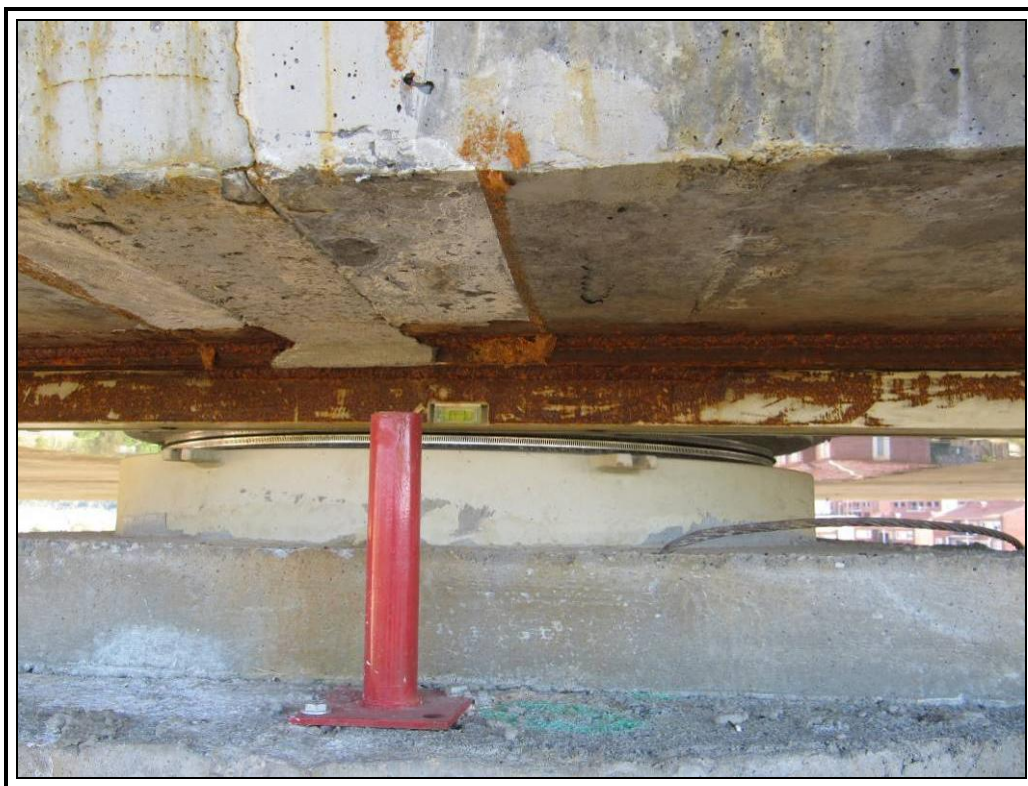
Corrosión en plato superior de apoyo izquierdo de la pila 2

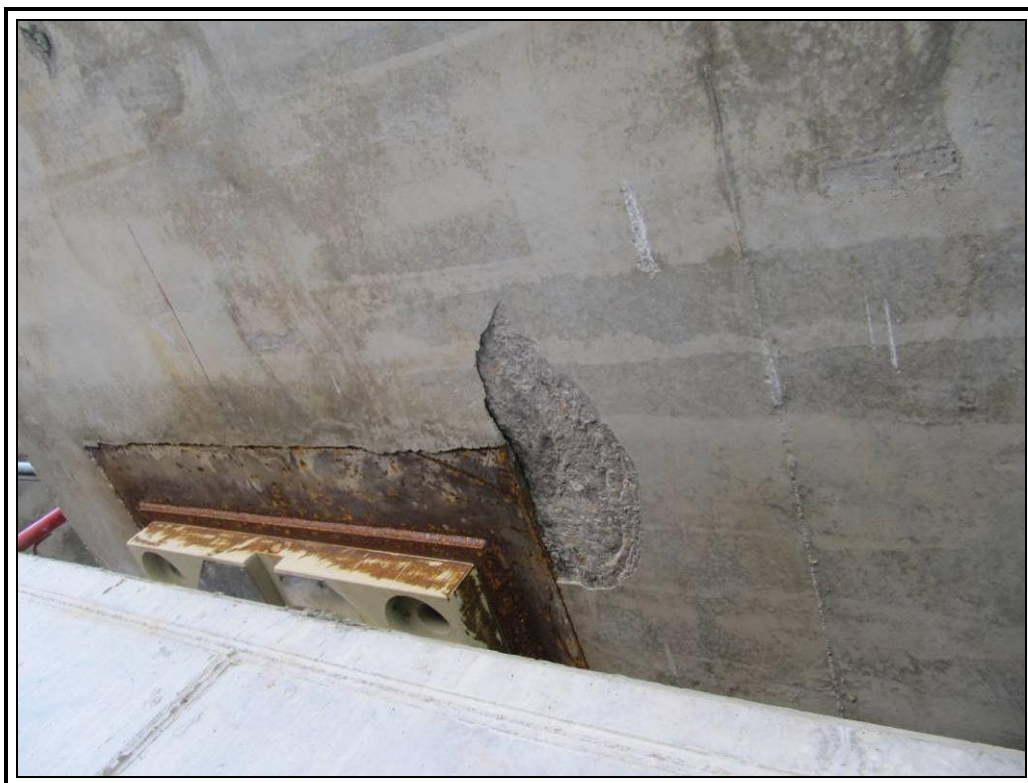
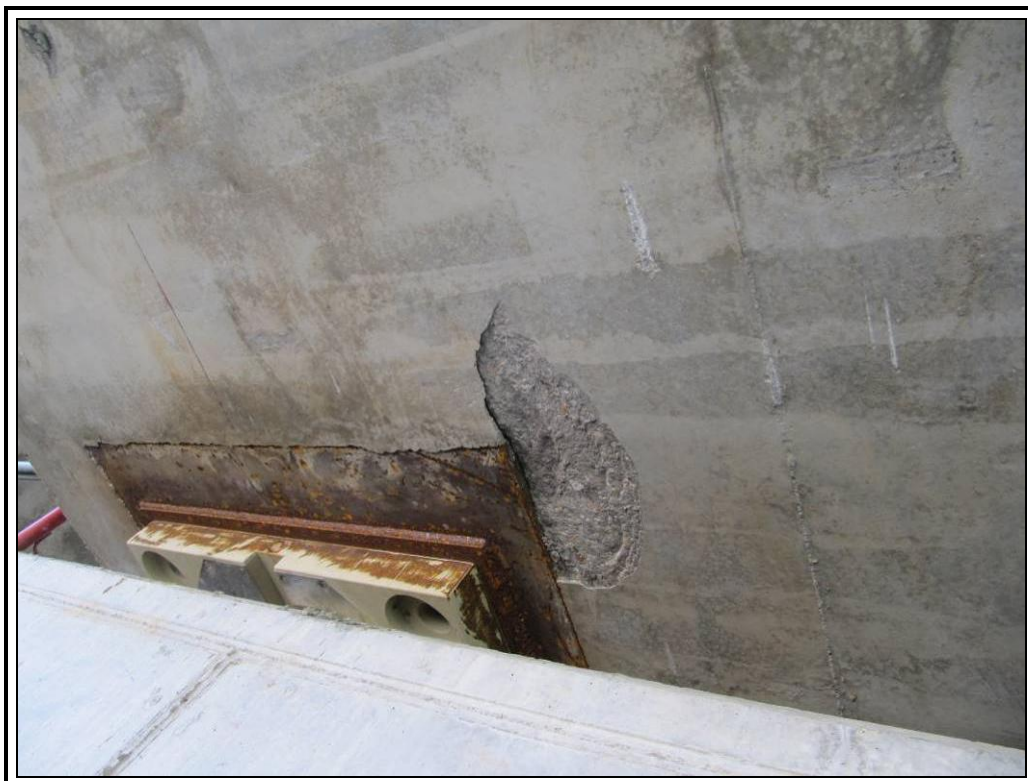
Se han observado desconchones en el perímetro de las placas de anclaje de los apoyos al tablero. Incluso se han detectado restos de reparaciones sobre las que se ha vuelto a reproducir el deterioro, como en el caso de la pila dos. Estos desconchones se localizan tanto en estribo uno como en pilas uno y dos y parecen deberse, entre otras cosas, a un exceso de recubrimiento.

Desconchón en sobre apoyo derecho del estribo uno.

En los desconchones del tablero, localizados sobre los apoyos, sin armadura implicada se aconseja el picado y saneo de la superficie afectada y la restitución de la geometría original por medio de mortero de reparación además de un seguimiento, en futuras inspecciones, al comportamiento de la solución adoptada para la puesta en obra de los aparatos de apoyo.

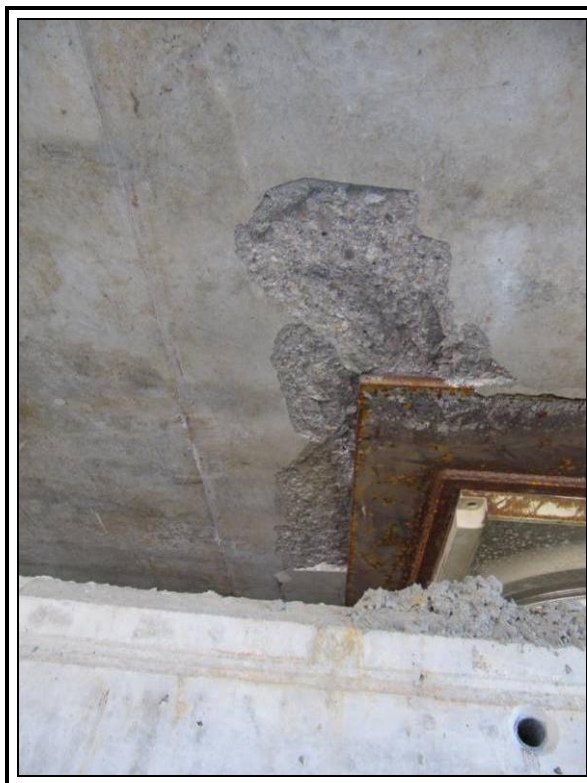
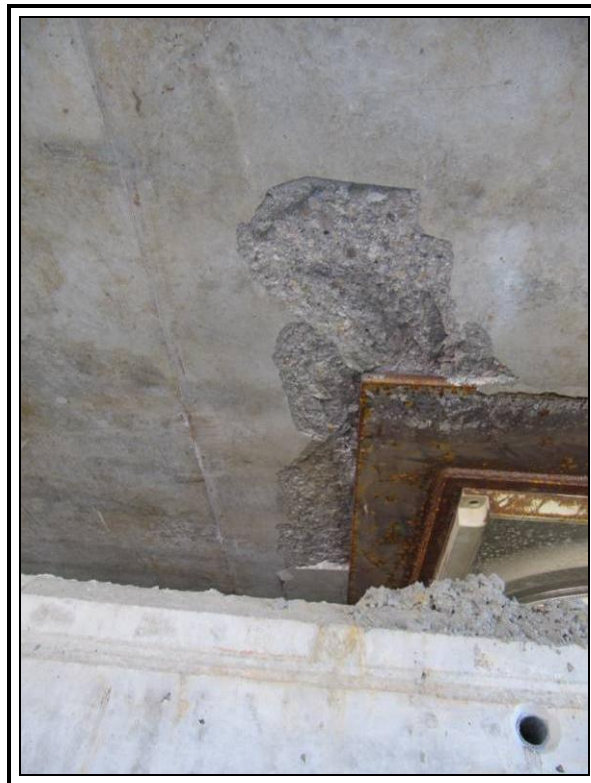
Desconchón en sobre apoyo izquierdo del estribo uno.

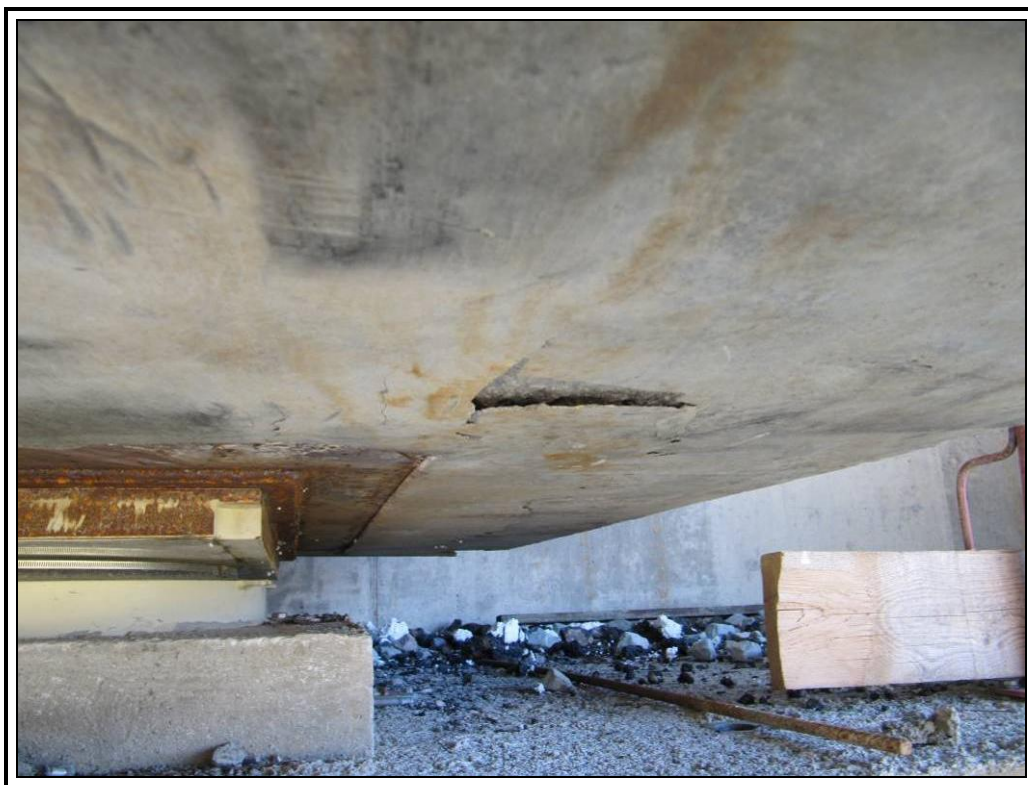
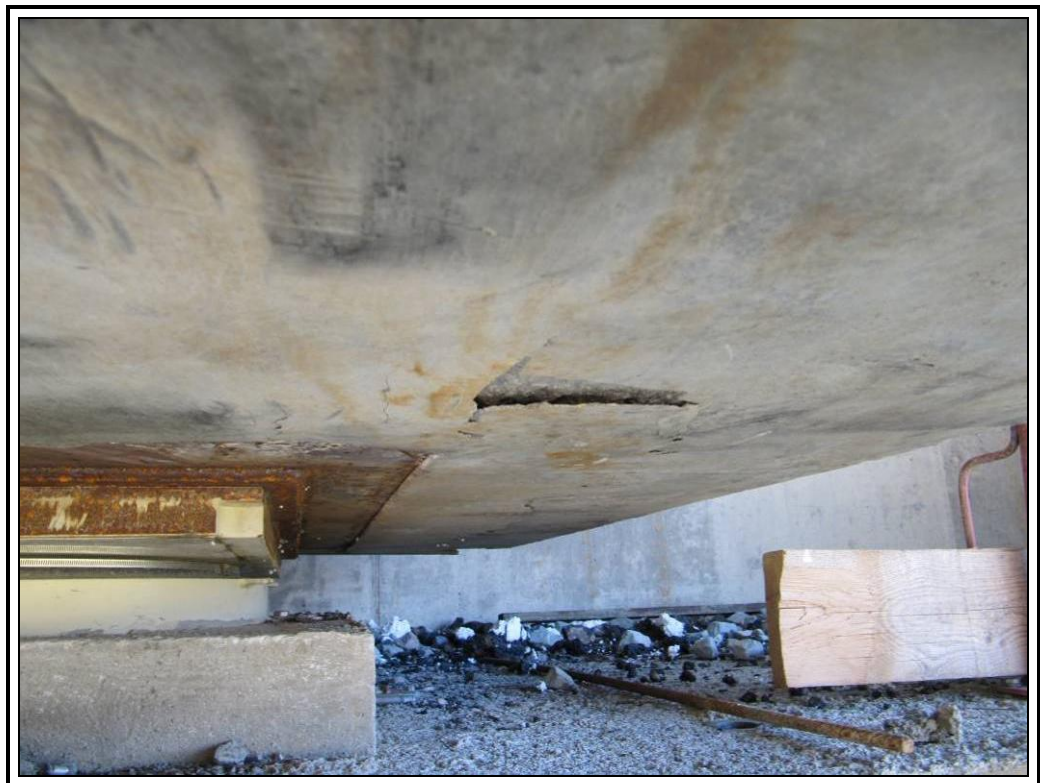
Desconchón en sobre apoyo izquierdo del estribo uno.

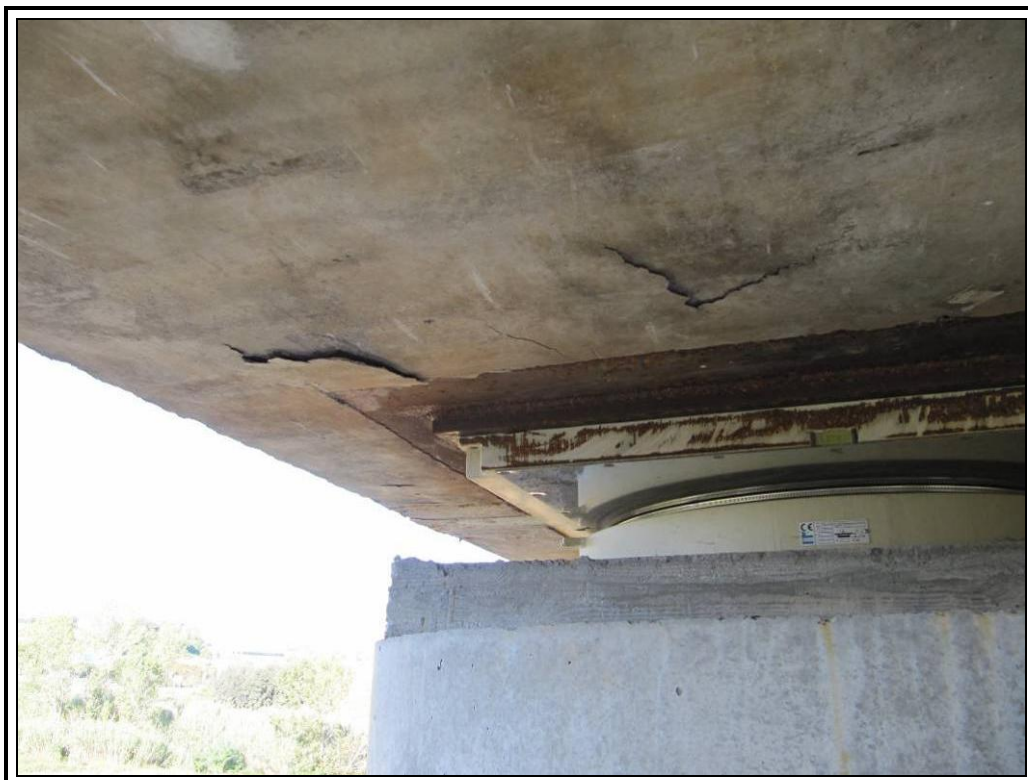
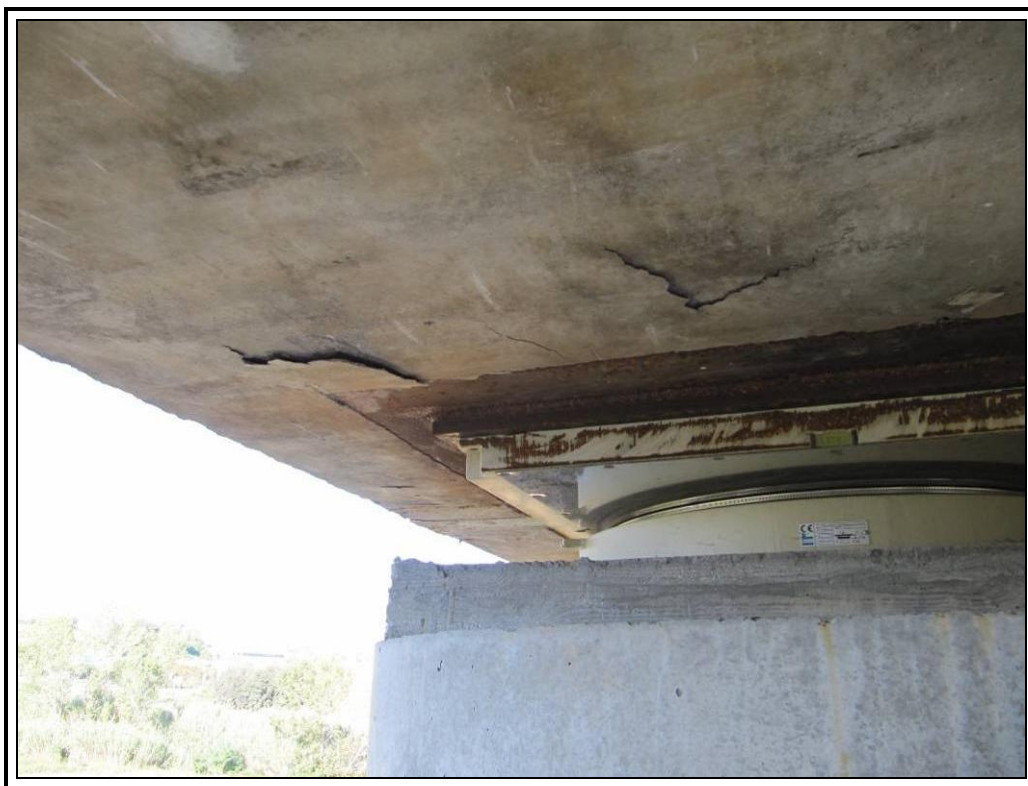
Desconchón en sobre apoyo izquierdo de la pila uno.

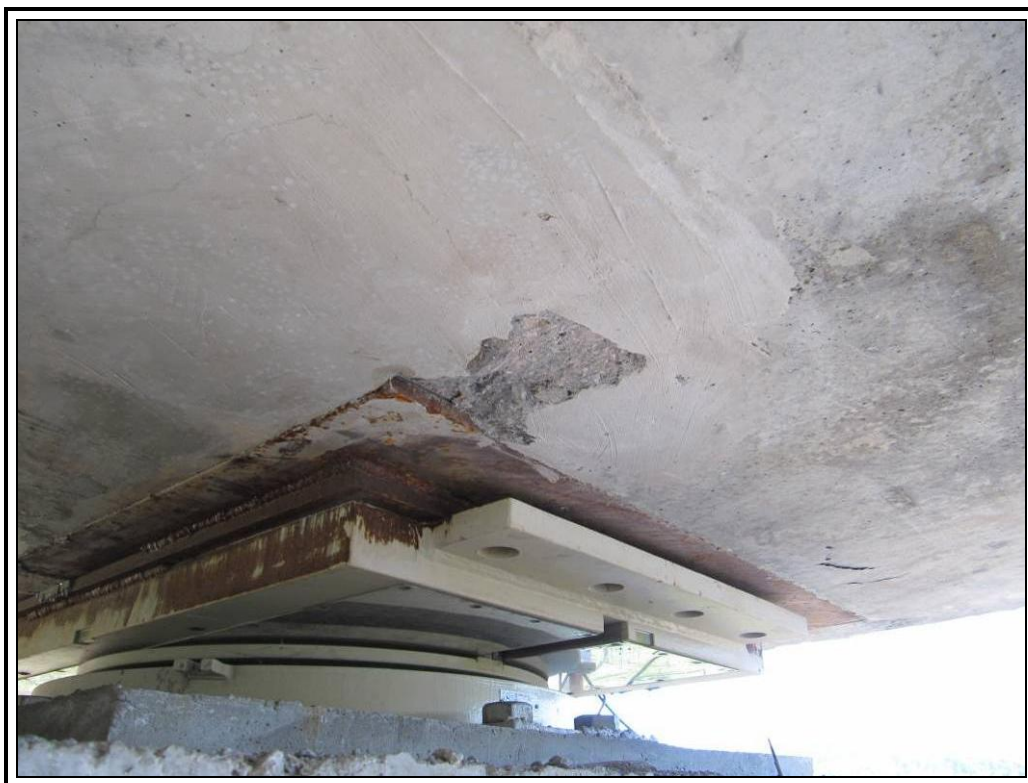
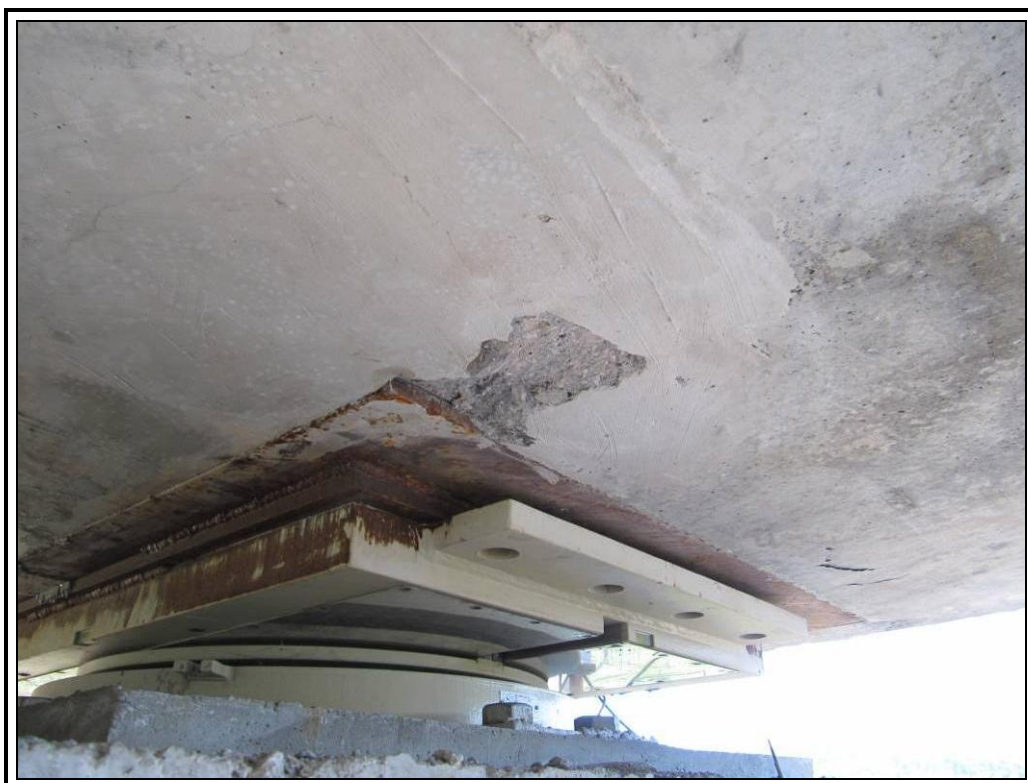
Desconchón en sobre apoyo derecho de la pila dos sobre reparación.

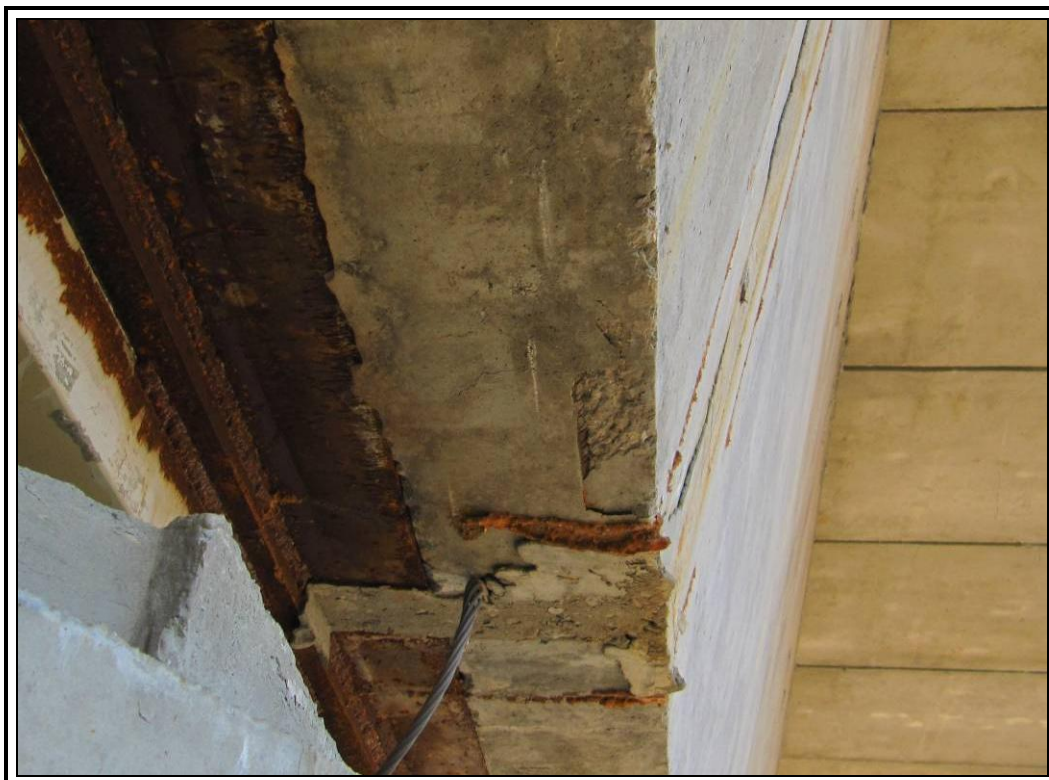
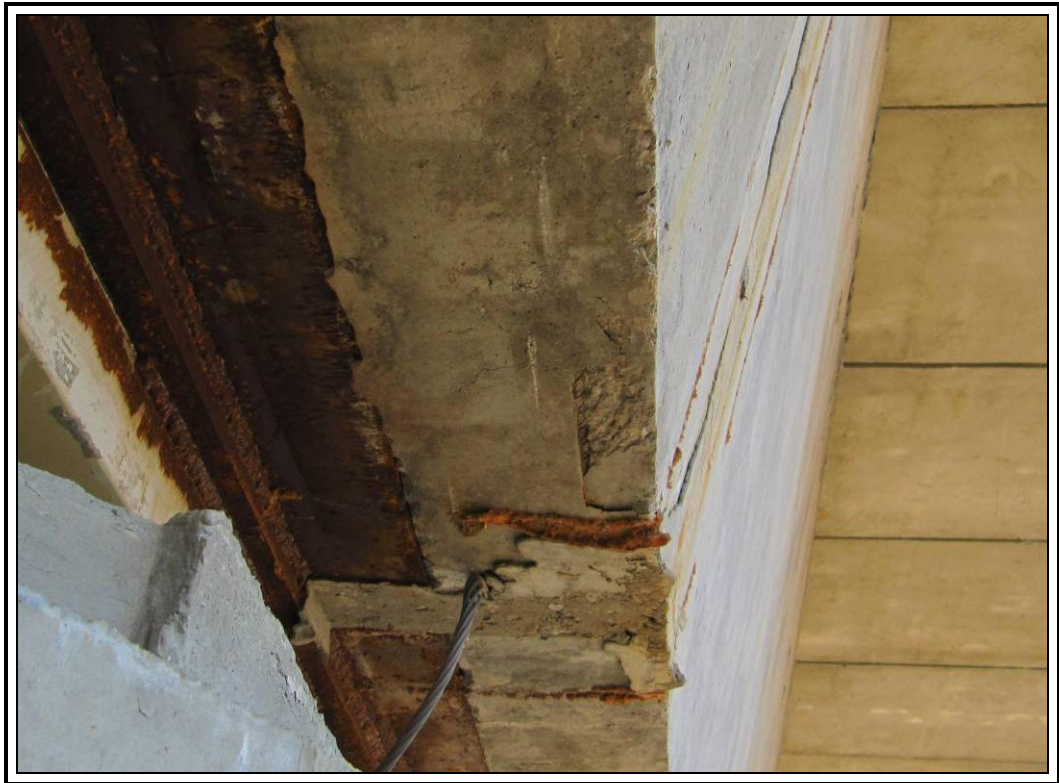
Se ha detectado armadura vista por falta de recubrimiento sobre la pila uno en la arista derecha del cajón.

Armadura vista sobre pila uno lado derecho

En el caso de las armaduras someras, se recomienda un tratamiento de pasivización de las mismas, además de la aplicación de mortero de reparación de alta adherencia sin retracción.

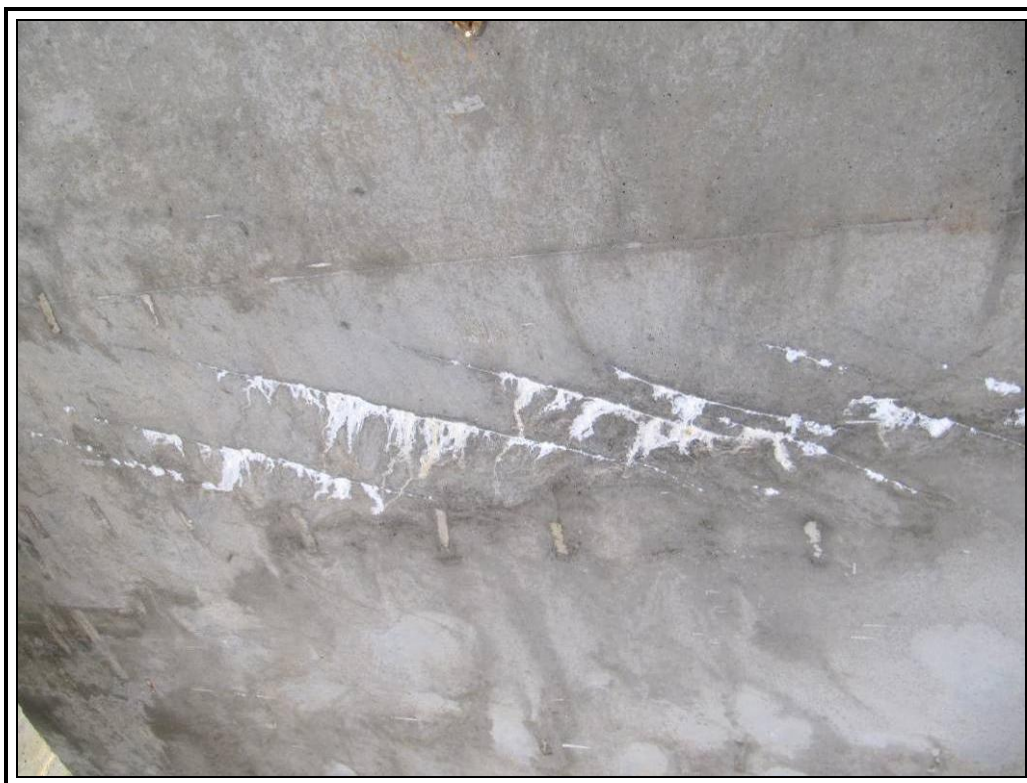
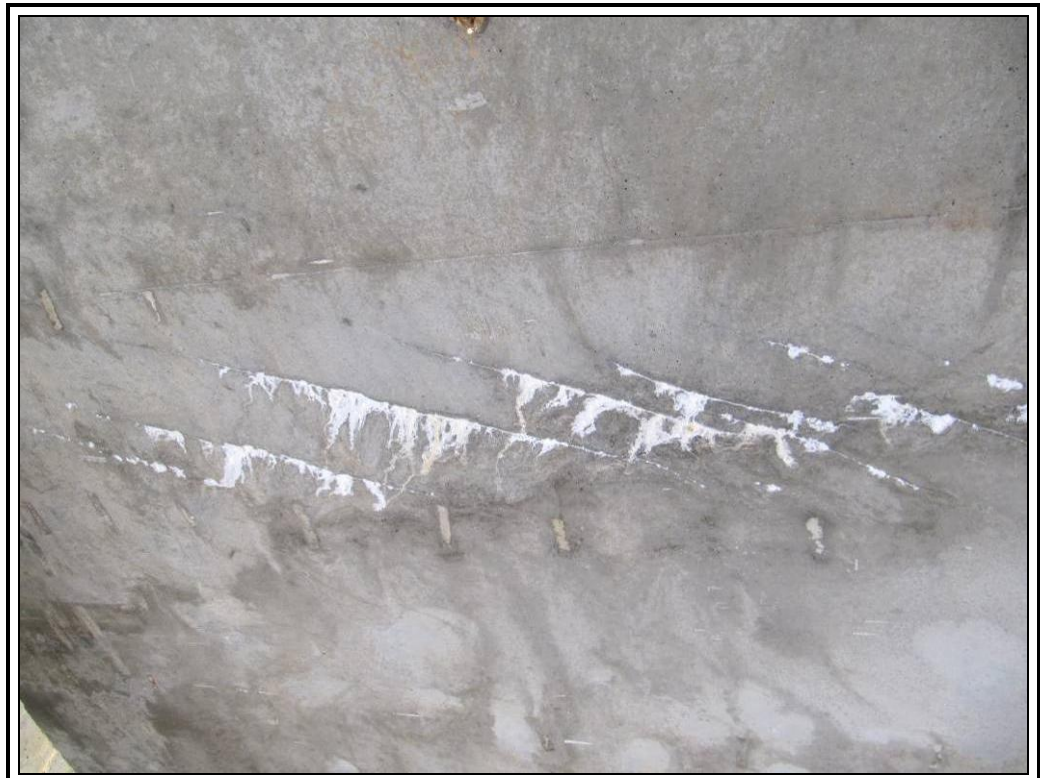
Fisuras oblicuas en vano 4 cerca de pila 3

Respecto de las fisuras detectadas, puesto que su abertura era menor de 0,4 mm, no se considera reparación pues no afecta a la integridad estructural. Sin embargo sí se recomienda hacer un seguimiento de las mismas en posteriores inspecciones.

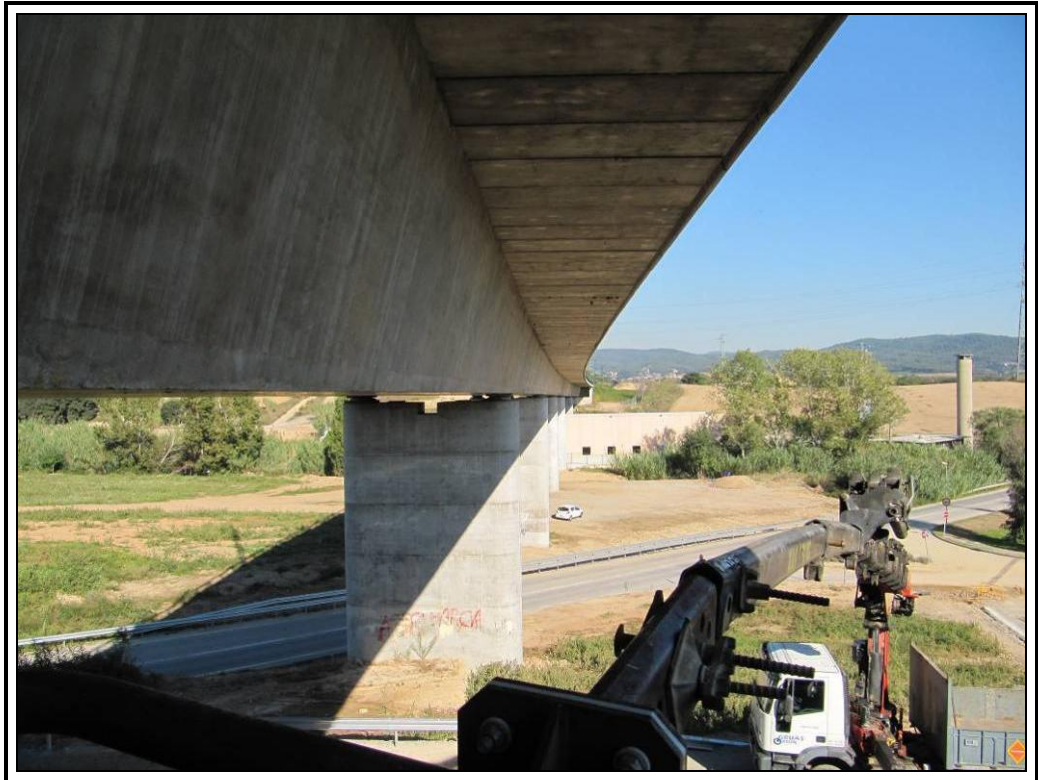
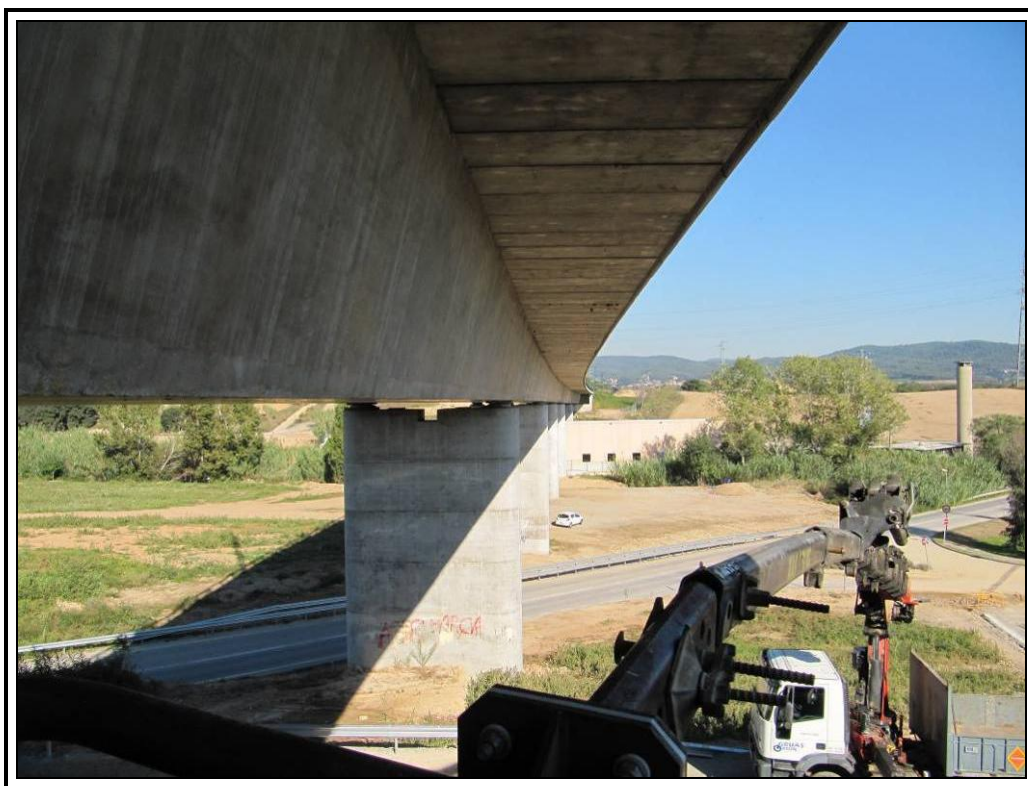
Del mismo modo, se ha detectado la ausencia de gárgolas bajo los sumideros.

Ausencia de gárgolas bajo los sumideros
