**INSPECCIÓN PRINCIPAL DEL PASO INFERIOR 3.6**  
**SITUADA EN EL P.K. OBRA 403+582 (P.K. LINEA**  
**659+069) DE LA L.A.V. MADRID – ZARAGOZA –**  
**BARCELONA – FRONTERA FRANCESA. TRAMO:**  
**BARCELONA SANTS – FIGUERES. SUBTRAMO: LA**  
**ROCA DEL VALLÉS – LLINARS DEL VALLÉS.**

Peticionario: **ADIF**

Este informe tiene por objeto la Inspección Principal del Paso Inferior 3.6 sito en el P.K.obra 403+580 (P.K. Línea 659+069) del subtramo La Roca del Vallés – Llinars del Vallés, perteneciente al Nuevo Acceso Ferroviario de Alta Velocidad Madrid – Zaragoza – Barcelona – Frontera Francesa.

DOCUMENTO: E/LC-09026/AU-15

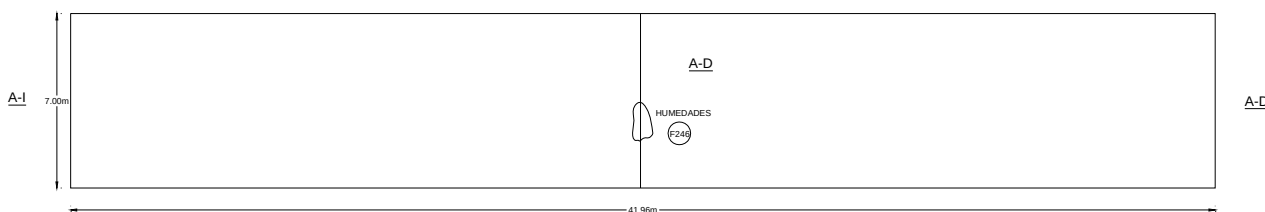
**Croquis nº 3. Paramento inferior de la losa inferior**

A continuación se muestran un croquis con la posición de los deterioros más significativos anteriormente mencionados:

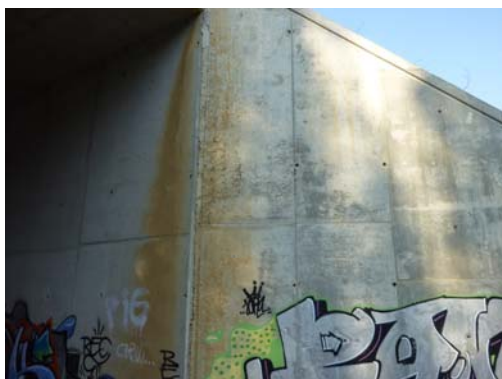
Se han detectado nidos de grava y desconchones. Estos nidos de grava son debidos a un vibrado insuficiente del hormigón en esas zonas o por el empleo de un encofrado no estanco e incompatible con la consistencia del hormigón empleado.

**Fotografía nº 7.** Nido de grava en la aleta derecha del estribo E2

Se aconseja el saneado de los nidos de grava observados en la estructura, mediante la limpieza de detritus y polvo y aplicación de un mortero, de retracción compensada, ligeramente expansivo, a base de cemento.

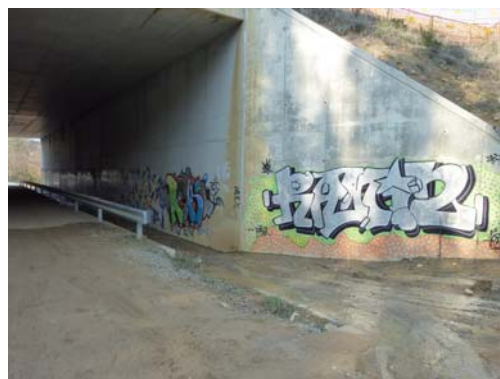
Se observaron pintadas en ambos hastiales.

**Fotografía nº 8.** Pintadas en el estribo de entrada

Para restituir el aspecto original de la estructura se debería proceder al pintado de la misma para ocultar los "graffitis" realizados.

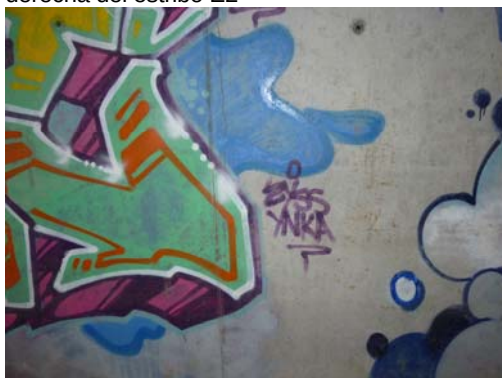
Durante la inspección realizada se observaron varias fisuras (cuya abertura máxima era de 0,20 mm) con tendencia vertical en cada uno de los hastiales. Todas estas fisuras son debidas a los fenómenos de retracción del hormigón y/o a

las variaciones dimensionales coartadas y debidas a cambios volumétricos originados por los gradientes térmicos a edades tempranas.

**Fotografía nº 9.** Fisura en el hastial de entrada

Las fisuras observadas durante la inspección en los distintos elementos estructurales del Paso Inferior conviene sean selladas para evitar su evolución futura, mediante un adhesivo estructural.

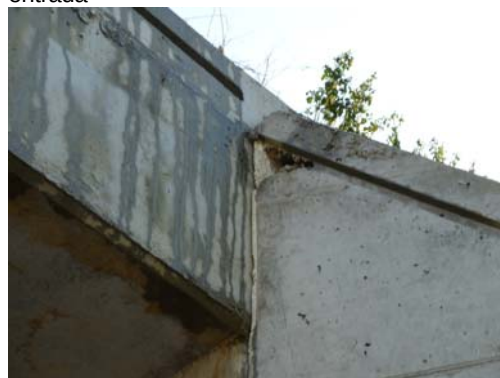
**Fotografía nº 10.** Coquera en la aleta izquierda del estribo de entrada

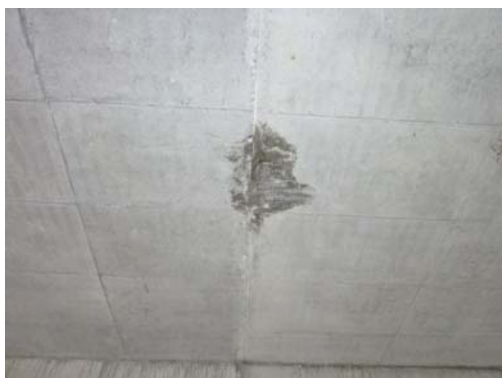
Hemos observado humedades en torno a la junta de dilatación de la estructura. Esta anomalía es debida a una impermeabilización no del todo cuidada del paramento superior de la losa.

**Fotografía nº 11.** Humedades en el paramento inferior de la losa superior

Para evitar el apareamiento de escorrentías por la cara lateral y inferior de la losa superior recomendamos disponer un sistema de recorrida de aguas pluviales en la plataforma de la estructura.

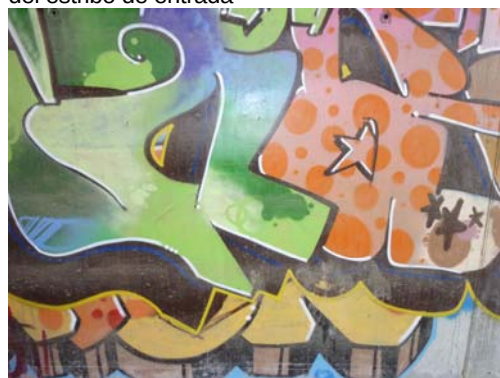
**Fotografía nº 12.** Fisura en el hastial de entrada
