INSPECCIÓN PRINCIPAL DE LA GALERÍA PARA  
CONDUCCIONES DE ABASTECIMIENTO SITUADA EN EL  
P.K. DE OBRA 400+918 DE LA L.A.V. MADRID –  
ZARAGOZA – BARCELONA – FRONTERA FRANCESA.  
TRAMO: BARCELONA SANTS – FIGUERES. SUBTRAMO:  
LA ROCA DEL VALLÉS – LLINARS DEL VALLÉS.

Peticionario: **ADIF**

Este informe tiene por objeto la Inspección Principal de la galería de conducciones sita en el P.K.obra 400+918 del subtramo La Roca del Vallés – Llinars del Vallés, perteneciente al Nuevo Acceso Ferroviario de Alta Velocidad Madrid – Zaragoza – Barcelona – Frontera Francesa.

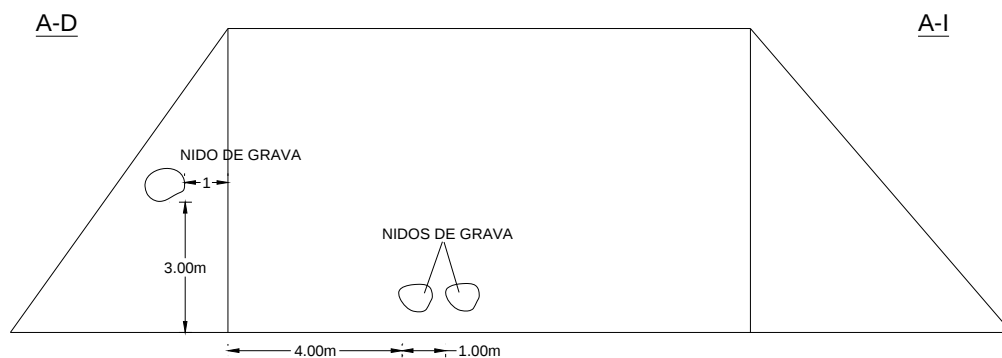
**Croquis nº 1. Estribo de entrada de la galería de conducciones**

Ambos estribos se encontraban en buen estado. Únicamente se observaron pequeños nidos de grava en la parte inferior y pintadas en el hastial de entrada.

Hemos detectado nidos de grava en la aleta derecha del estribo de entrada.

No se detectaron daños en la losa del paso inferior excepto unas armaduras expuestas en la cara exterior (derecha e izquierda) de la losa.

Se aconseja el saneado de los nidos de grava observados en la estructura, mediante la limpieza de detritus y polvo y aplicación de un mortero, de retracción compensada, ligeramente expansivo, a base de cemento.

El en caso de las armaduras expuestas, localizadas en ambas embocaduras, sean constructivas y no estructurales recomendamos cortarlas y reponer el acabado original de la superficie de hormigón.

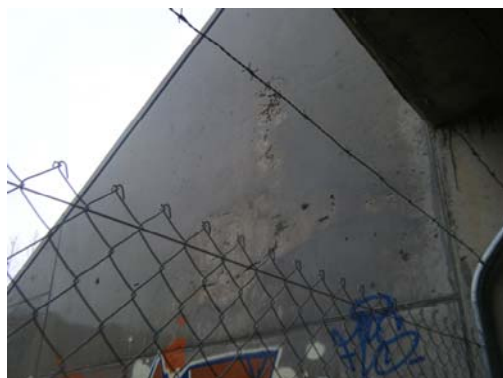
**Fotografía nº 7.** Nido de grava en la aleta derecha del estribo E1

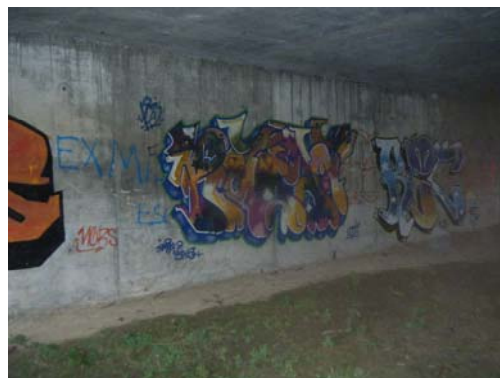
**Fotografía nº 8.** Pintadas en el estribo de entrada

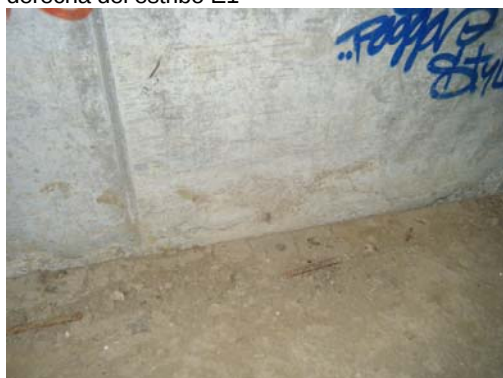
**Fotografía nº 8.** Nido de grava en el hastial de entrada

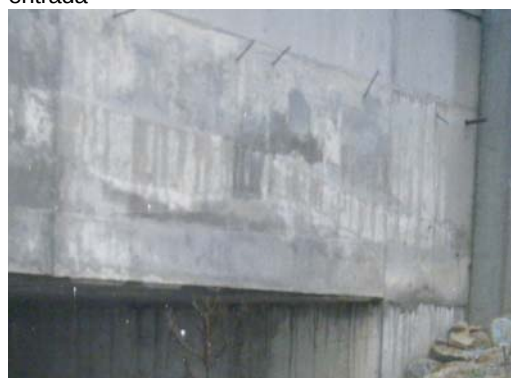
**Fotografía nº 9.** Ferralla auxiliar sin recubrimiento

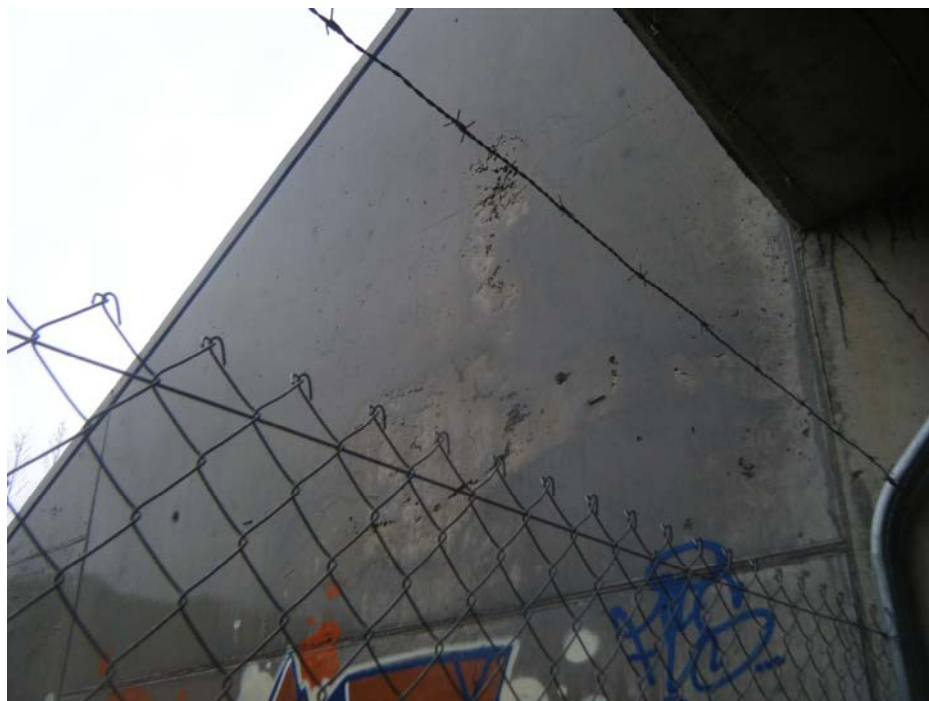
**FOTOGRAFIA N° 12:** Nido de grava en la aleta derecha de E 1

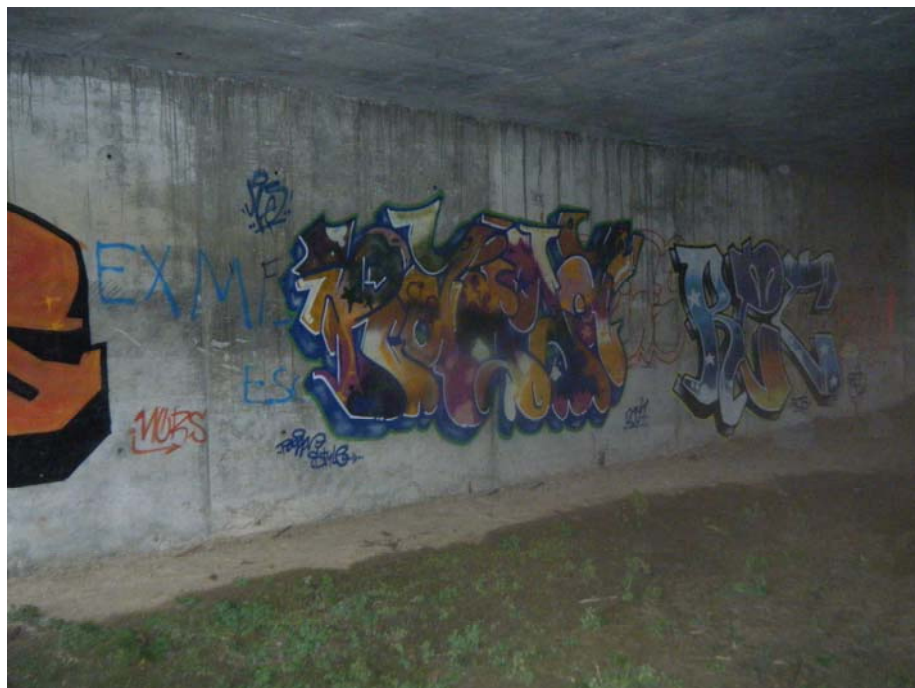
FOTOGRAFIA N° 13: Pintadas en el estribo 1

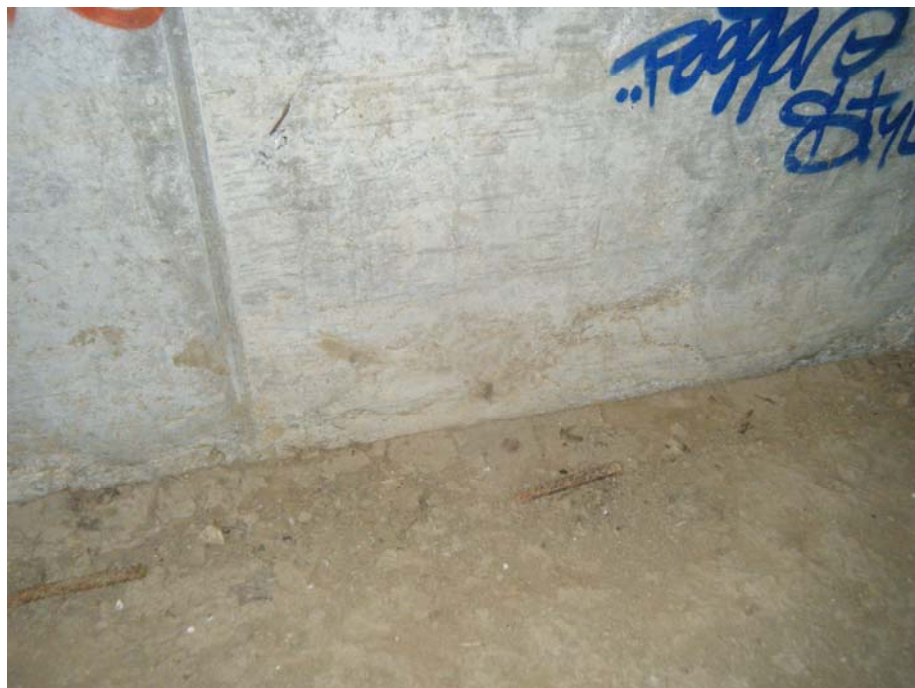
FOTOGRAFIA N° 14: Nido de grava en el hastial de E1
