**INSPECCIÓN PRINCIPAL DE LA OBRA DE DRENAJE 1.2**  
**SITUADA EN EL P.K. OBRA 401+162 (P.K. LINEA**  
**656+649) DE LA L.A.V. MADRID – ZARAGOZA –**  
**BARCELONA – FRONTERA FRANCESA. TRAMO:**  
**BARCELONA SANTS – FIGUERES. SUBTRAMO: LA**  
**ROCA DEL VALLÉS – LLINARS DEL VALLÉS.**

Peticionario: **ADIF**

Este informe tiene por objeto la Inspección Principal de la obra de drenaje 1.2 sita en el P.K. obra 401+162 del subtramo La Roca del Vallés – Llinars del Vallés, perteneciente al Nuevo Acceso Ferroviario de Alta Velocidad Madrid – Zaragoza – Barcelona – Frontera Francesa.

La Inspección Principal de la estructura fue efectuada el día 4 de febrero de 2010 por D. Fco. Javier de la Cuerda del Olmo, Ingeniero de Caminos, Canales y Puertos, perteneciente Área de Ensayos Estructurales del Instituto Técnico de Materiales y Construcciones (INTEMAC).

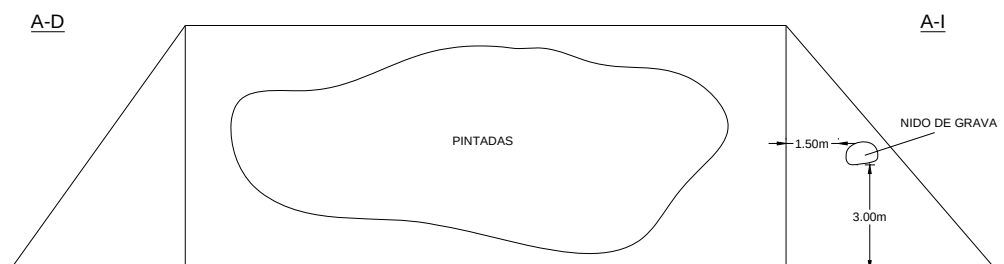
**Croquis nº 1. Estribo de entrada de la obra de drenaje**

A continuación se muestran un croquis con la posición de los deterioros más significativos anteriormente mencionados:

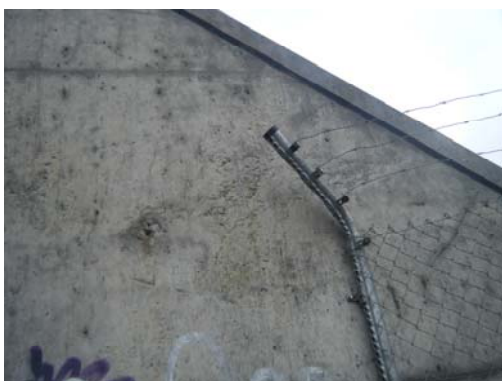
En la aleta izquierda del estribo de entrada se ha detectado un nido de grava. En la aleta derecha del estribo de salida se observó un desconchón en su zona superior.

**Fotografía nº 7.** Nido de grava en la aleta izquierda del estribo E1

Se aconseja el saneado de los nidos de grava observados en la estructura, mediante la limpieza de detritus y polvo y aplicación de un mortero, de retracción compensada, ligeramente expansivo, a base de cemento.

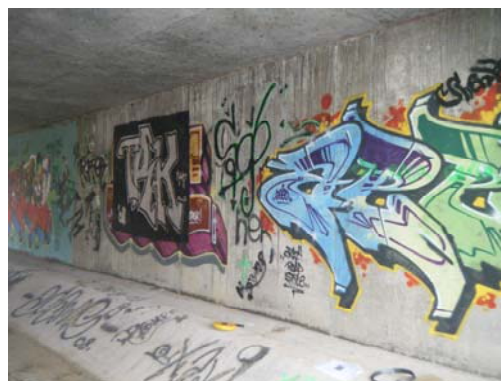
Ambos estribos se encontraban en buen estado. Únicamente se observaron pintadas en ambos hastiales.

**Fotografía nº 8.** Pintadas en el estribo de entrada

De forma a restituir el aspecto original de la estructura se debería proceder al pintado de la misma para ocultar los “grafittis” realizados.

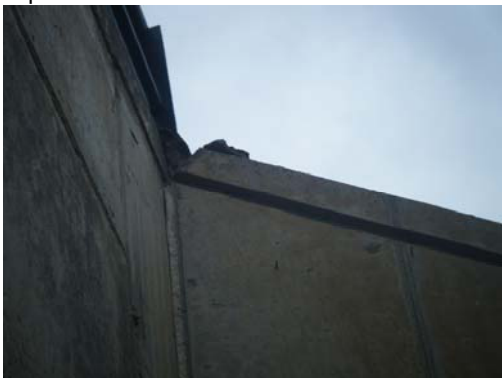
**Fotografía nº 9.** Desconchón en la aleta derecha del estribo de salida

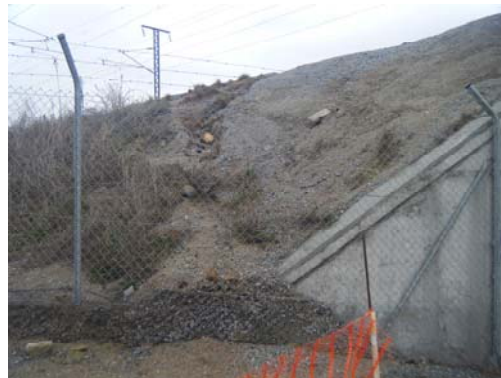
No se ha observado ningún tipo de sistema de drenaje. Hemos observado en el terraplén del lado derecho del estribo de entrada la formación de una cárcava.

**Fotografía nº 10.** Erosión del terraplén derecho del estribo de entrada

Se recomienda tomar las medidas necesarias para canalizar el agua de lluvia y

así evitar que esta provoque la erosión de los terraplenes o la formación de cárcavas.

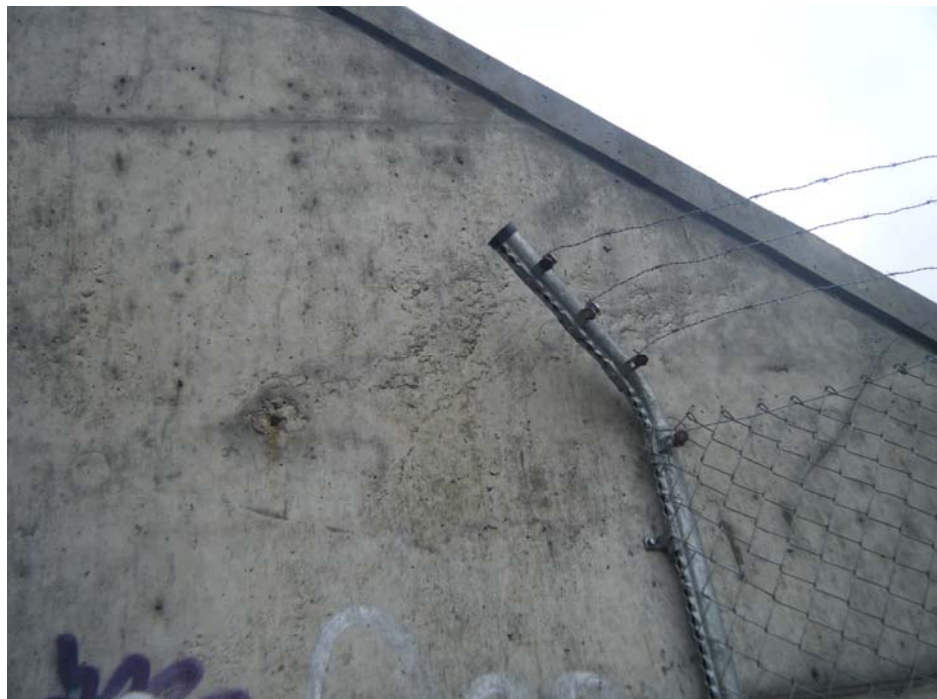
**FOTOGRAFIA N° 12:** Nido de grava en la aleta izquierda del estribo de salida

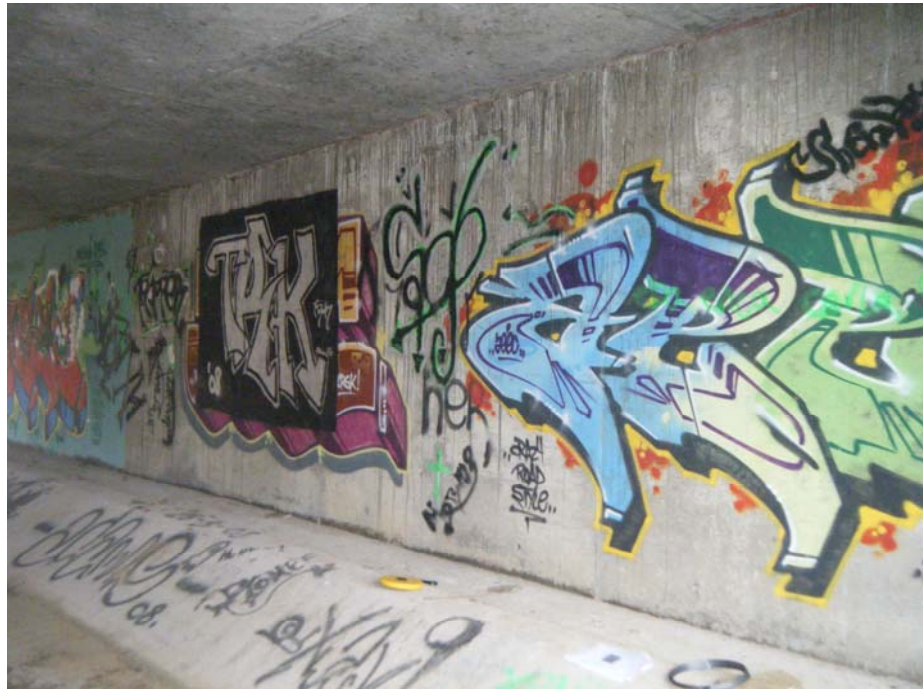
FOTOGRAFIA N° 13: Pintadas en el estribo 1

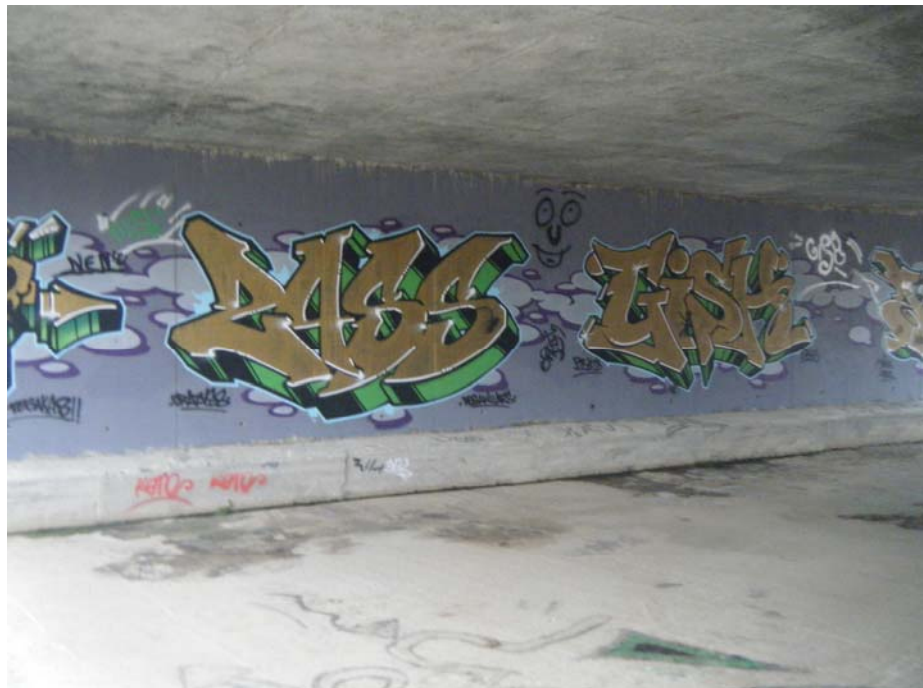
FOTOGRAFIA N° 14: Pintadas en el estribo de salida

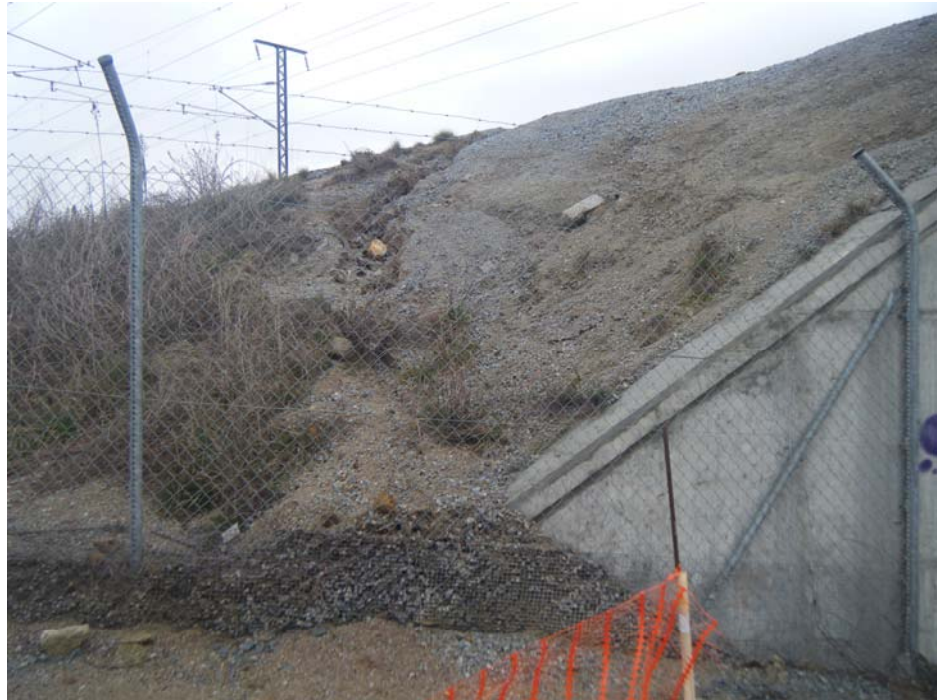
**FOTOGRAFIA N° 15:** Erosión en el terraplén derecho del estribo de entrada

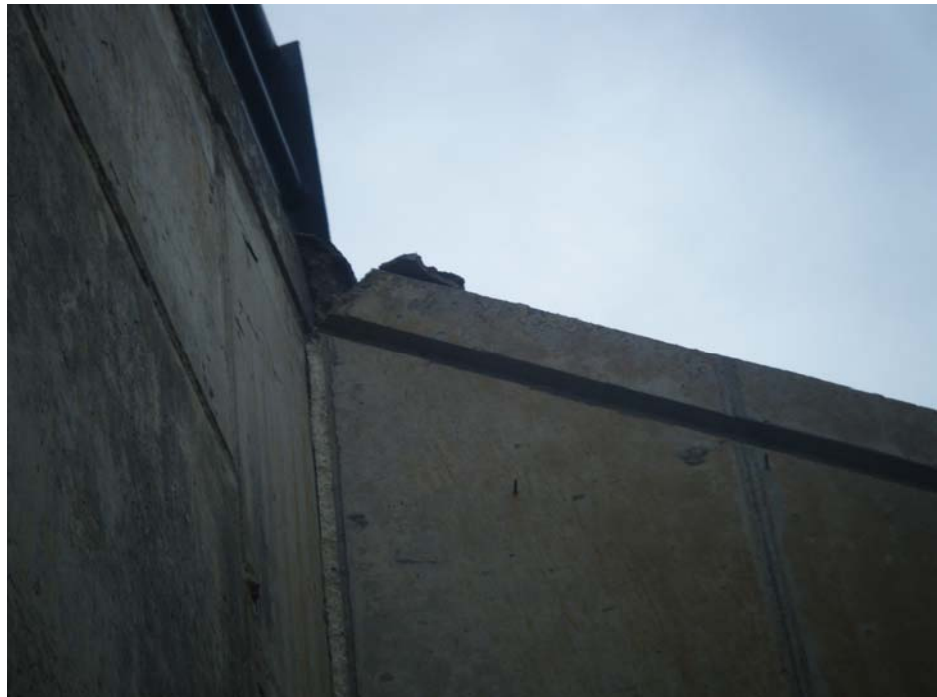
**FOTOGRAFIA N° 16:** Desconchón en la aleta derecha del estribo de salida
