**INSPECCIÓN PRINCIPAL DE LA OBRA DE DRENAJE 8.3**  
**SITUADA EN EL P.K. OBRA 408+287 (P.K.LINEA 663+774)**  
**DE LA L.A.V. MADRID – ZARAGOZA – BARCELONA –**  
**FRONTERA FRANCESA. TRAMO: BARCELONA SANTS –**  
**FIGUERES. SUBTRAMO: LA ROCA DEL VALLÉS –**  
**LLINARS DEL VALLÉS.**

Peticionario: **ADIF**

Este informe tiene por objeto la Inspección Principal de la obra de drenaje 8.3 sita en el P.K.obra 408+287 (P.K. Línea 663+774) del subtramo La Roca del Vallés – Llinars del Vallés, perteneciente al Nuevo Acceso Ferroviario de Alta Velocidad Madrid – Zaragoza – Barcelona – Frontera Francesa.

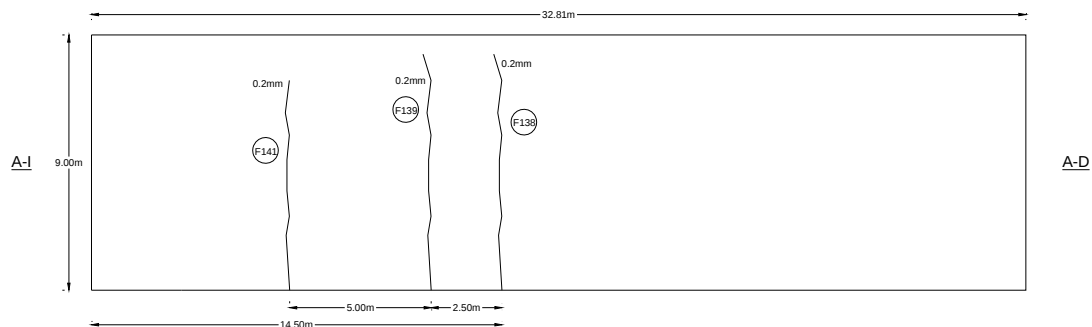
**Croquis nº 1. Parámetro inferior de la losa superior**

Durante la inspección realizada se observaron varias fisuras (cuya abertura máxima era de 0,20 mm) en el paramento inferior de la losa superior, en sentido transversal al eje de la estructura. Todas estas fisuras son debidas a los fenómenos de retracción del hormigón y/o a las variaciones dimensionales coartadas y debidas a cambios volumétricos originados por los gradientes térmicos a edades tempranas.

Las fisuras observadas durante la inspección en el paramento inferior de la losa superior de la obra de drenaje conviene sean selladas para evitar su evolución futura, mediante un adhesivo estructural.

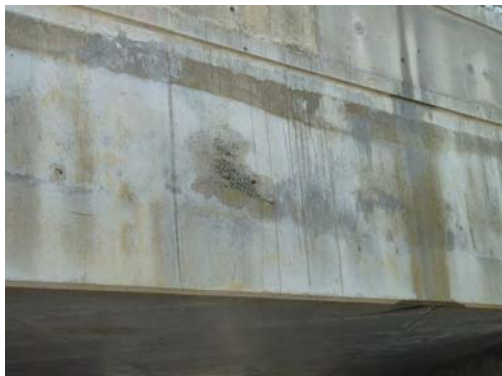
**Fotografía nº 7.** Nido de grava en la embocadura izquierda

Se aconseja el saneado del nido de grava observado en la embocadura izquierda, mediante la limpieza de detritus y polvo y aplicación de un mortero, de retracción compensada, ligeramente expansivo, a base de cemento.

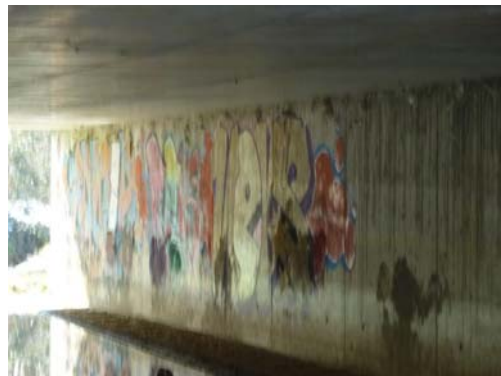
Ambos hastiales se encontraban en buen estado. Únicamente se observaron pintadas.

No hemos detectado anomalías y/o desperfectos constructivos en las aletas. Observamos “graffitis” en la superficie de algunas de las aletas.

**Fotografía nº 8.** Pintadas en el estribo de entrada

Para restituir el aspecto original de la estructura se debería proceder al pintado de la misma para ocultar los "grafittis" realizados.

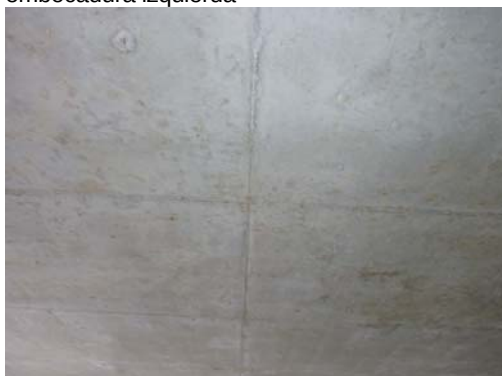
**Fotografía nº 9.** Fisuras en el paramento inferior de la losa superior

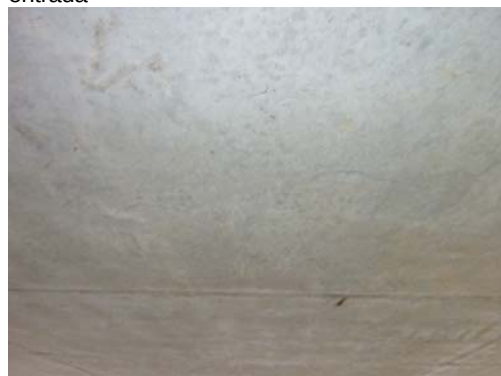
**Fotografía nº 10.** Fisuras en el paramento inferior de la losa superior
