**INSPECCIÓN PRINCIPAL DE LA OBRA DE DRENAJE 9.5**  
**SITUADA EN EL P.K. OBRA 409+540 (P.K. LINEA**  
**665+027) DE LA L.A.V. MADRID - ZARAGOZA -**  
**BARCELONA - FRONTERA FRANCESA. TRAMO:**  
**BARCELONA SANTS - FIGUERES. SUBTRAMO: LA**  
**ROCA DEL VALLÉS - LLINARS DEL VALLÉS.**

Peticionario: **ADIF**

Este informe tiene por objeto la Inspección Principal de la obra de drenaje 9.5 sita en el P.K.obra 409+540 (P.K. Línea 665+027) del subtramo La Roca del Vallés – Llinars del Vallés, perteneciente al Nuevo Acceso Ferroviario de Alta Velocidad Madrid – Zaragoza – Barcelona – Frontera Francesa.

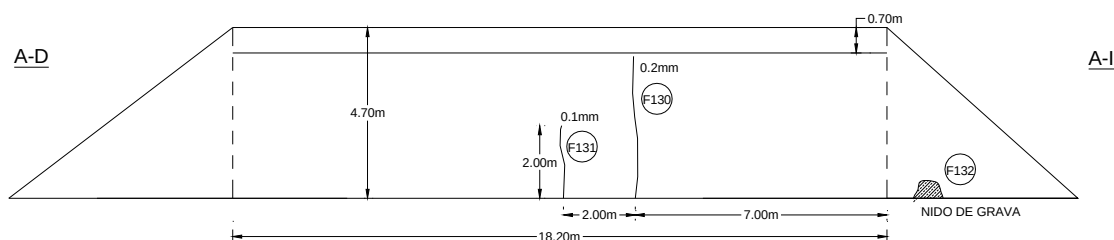
**Croquis nº 1. Estribo de entrada**

A continuación se muestran un croquis con la posición de los deterioros más significativos anteriormente mencionados. En los croquis se indica el número de la fotografía que refleja el daño y que se ha recogido en el anejo nº 3 del presente informe.

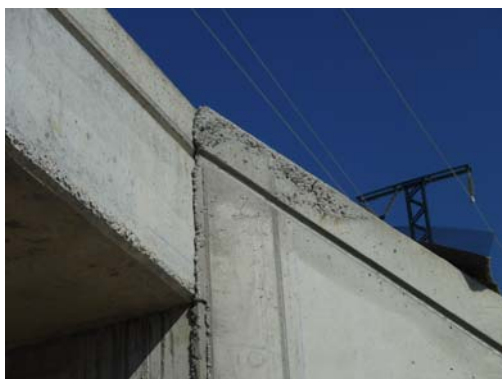
Existen nidos de grava en las dos aletas del estribo de salida y también en la aleta izquierda del estribo de entrada. Estos nidos de grava son debidos a un vibrado insuficiente del hormigón en esas zonas o por el empleo de un encofrado no estanco e incompatible con la consistencia del hormigón empleado.

**Fotografía nº 7.** Nido de grava en la aleta derecha del estribo de salida

Se aconseja el saneado del nido de grava observado en las aletas, mediante la limpieza de detritus y polvo y aplicación de un mortero, de retracción compensada, ligeramente expansivo, a base de cemento.

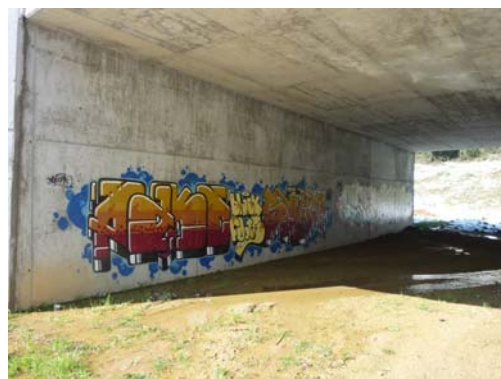
Hemos observado también pintadas en ambos hastiales.

**Fotografía nº 8.** Pintadas en el hastial del estribo de entrada

Para a restituir el aspecto original de la estructura se debería proceder al pintado de la misma para ocultar los "grafittis" realizados.

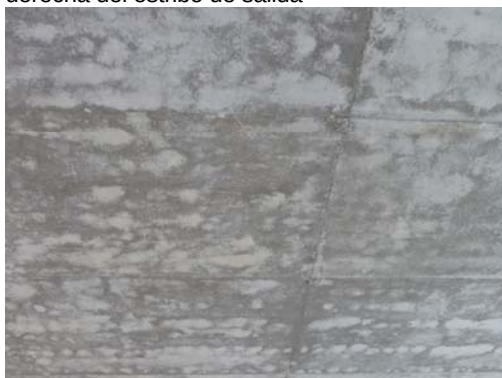
Durante la inspección realizada se observó una fisura (cuya abertura máxima era de 0,10 mm) en el paramento inferior de la losa superior, en sentido transversal al eje de la estructura. El origen más probable de esta fisura es el descrito en el elemento estructural "hastiales".

**Fotografía nº 9.** Fisuras en el paramento inferior de la losa superior

Las fisuras observadas durante la inspección de la obra de drenaje conviene sean selladas para evitar su evolución futura, mediante un adhesivo estructural.

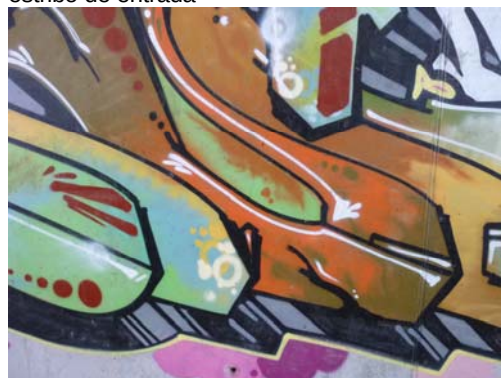
Durante la inspección realizada se observaron varias fisuras (cuya abertura máxima era de 0,20 mm) con tendencia vertical en cada uno de los hastiales. Todas estas fisuras son debidas a los fenómenos de retracción del hormigón y/o a

las variaciones dimensionales coartadas y debidas a cambios volumétricos originados por los gradientes térmicos a edades tempranas.

**Fotografía nº 10.** Fisuras y pintadas en el hastial del estribo de entrada
