**INSPECCIÓN PRINCIPAL DEL PASO INFERIOR 3.0**  
**SITUADO EN EL P.K. OBRA 403+022 (P.K. LINEA**  
**658+509) DE LA L.A.V. MADRID – ZARAGOZA –**  
**BARCELONA – FRONTERA FRANCESA. TRAMO:**  
**BARCELONA SANTS – FIGUERES. SUBTRAMO: LA**  
**ROCA DEL VALLÉS – LLINARS DEL VALLÉS.**

Peticionario: **ADIF**

Este informe tiene por objeto la Inspección Principal del Paso Inferior 3.0 sito en el P.K.obra 403+022 (P.K. Línea 658+509) del subtramo La Roca del Vallés – Llinars del Vallés, perteneciente al Nuevo Acceso Ferroviario de Alta Velocidad Madrid – Zaragoza – Barcelona – Frontera Francesa.

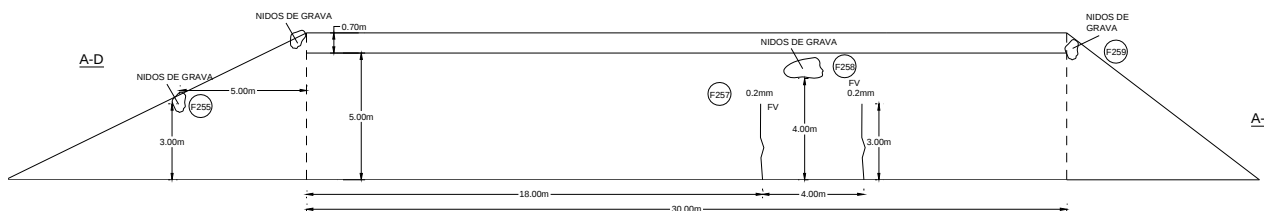
**Croquis nº 1. Estribo de entrada del paso inferior**

A continuación se muestran un croquis con la posición de los deterioros más significativos anteriormente mencionados:

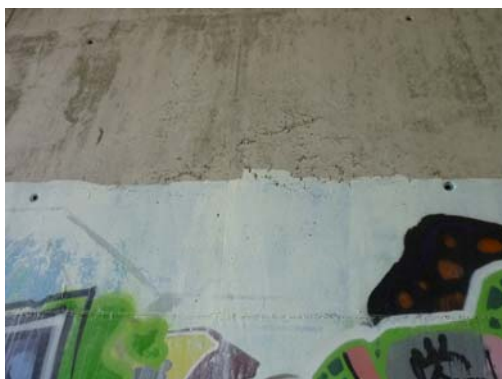
Se han detectado nidos de grava y desconchones. Estos nidos de grava son debidos a un vibrado insuficiente del hormigón en esas zonas o por el empleo de un encofrado no estanco e incompatible con la consistencia del hormigón empleado.

**Fotografía nº 7.** Nido de grava en el estribo E2

Se aconseja el saneado de los nidos de grava observados en la estructura, mediante la limpieza de detritus y polvo y aplicación de un mortero, de retracción compensada, ligeramente expansivo, a base de cemento.

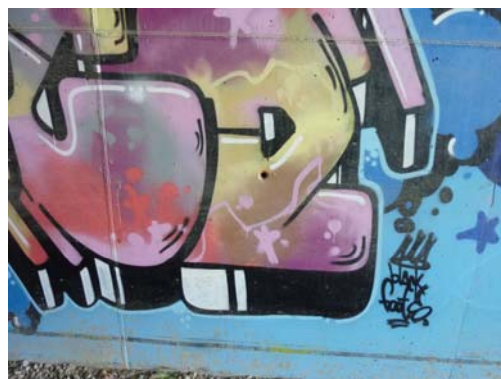
Se observaron pintadas en ambos hastiales.

**Fotografía nº 8.** Pintadas en el estribo de entrada

Para restituir el aspecto original de la estructura se debería proceder al pintado de la misma para ocultar los "graffitis" realizados.

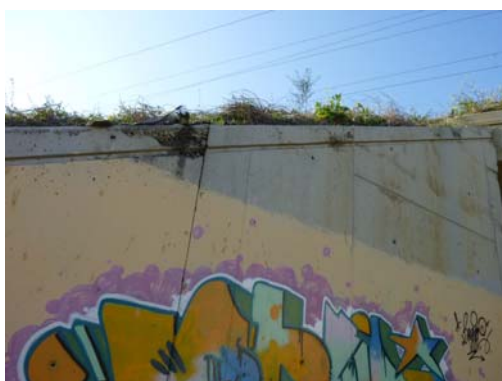
**Fotografía nº 9.** Nido de grava en la aleta derecha del estribo de entrada

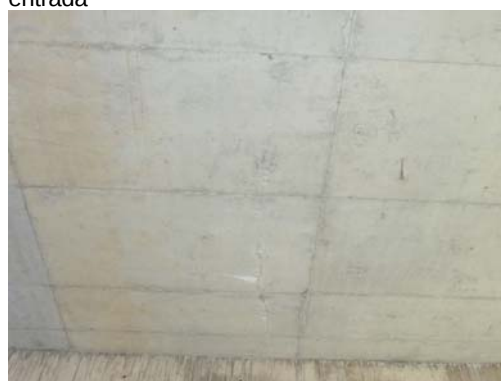
Hemos observado eflorescencias en el paramento inferior de la losa superior originadas por los movimientos del hidróxido cálcico liberado durante la hidratación del cemento que es transportado en disolución hasta la superficie vista donde se deposita al evaporarse el agua de disolución

**Fotografía nº 10.** Eflorescencia en la cara inferior de la losa superior

En el caso de las eflorescencias observadas en el paramento inferior de la losa superior se aconseja un cepillado de las zonas afectadas por este fenómeno.

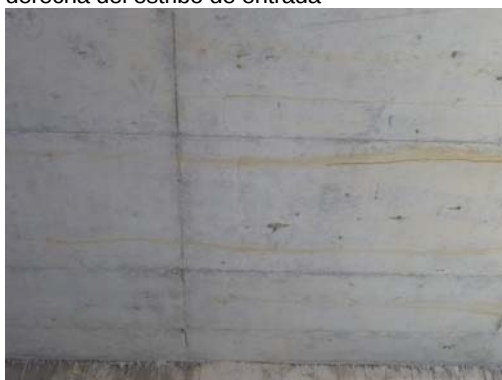
**Fotografía nº 11.** Fisura en el paramento inferior de la losa superior

Las fisuras observadas durante la inspección en los distintos elementos estructurales del Paso Inferior conviene sean selladas para evitar su evolución futura, mediante un adhesivo estructural.
