**INSPECCIÓN PRINCIPAL DEL PASO INFERIOR 6.1**  
**SITUADO EN EL P.K. OBRA 406+140 (P.K. LINEA**  
**661+627) DE LA L.A.V. MADRID – ZARAGOZA –**  
**BARCELONA – FRONTERA FRANCESA. TRAMO:**  
**BARCELONA SANTS – FIGUERES. SUBTRAMO: LA**  
**ROCA DEL VALLÉS – LLINARS DEL VALLÉS.**

Peticionario: **ADIF**

Este informe tiene por objeto la Inspección Principal del Paso Inferior 6.1 sito en el P.K.obra 406+140 (P.K. Línea 661+627) del subtramo La Roca del Vallés – Llinars del Vallés, perteneciente al Nuevo Acceso Ferroviario de Alta Velocidad Madrid – Zaragoza – Barcelona – Frontera Francesa.

La Inspección Principal de la estructura fue efectuada el día 9 de marzo de 2010 por D. Fco. Javier de la Cuerda del Olmo, Ingeniero de Caminos, Canales y Puertos, perteneciente Área de Ensayos Estructurales del Instituto Técnico de Materiales y Construcciones (INTEMAC).

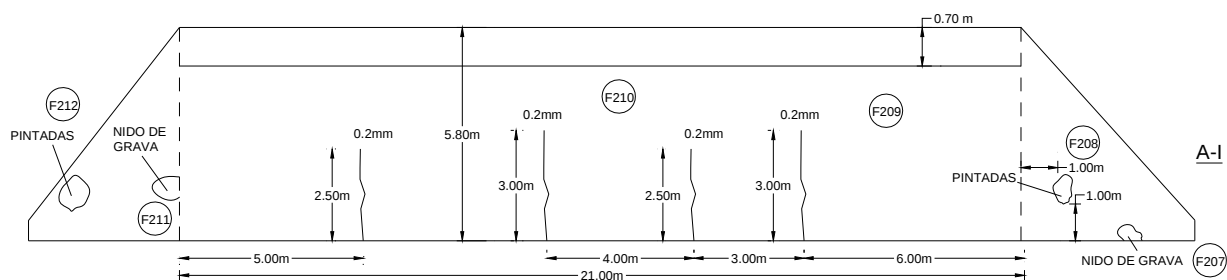
**Croquis nº 1. Estribo de entrada del paso inferior**

Durante la inspección realizada se observaron varias fisuras (cuya abertura máxima era de 0,20 mm) con tendencia vertical en cada uno de los hastiales. Todas estas fisuras son debidas a los fenómenos de retracción del hormigón y/o a

las variaciones dimensionales coartadas y debidas a cambios volumétricos originados por los gradientes térmicos a edades tempranas.

Se observaron pintadas en ambos hastiales.

Puntualmente se han detectado nidos de grava y desconchones. Estos nidos de grava son debidos a un vibrado insuficiente del hormigón en esas zonas o por el empleo de un encofrado no estanco e incompatible con la consistencia del hormigón empleado.

Se aconseja el saneado de los nidos de grava observados en la estructura, mediante la limpieza de detritus y polvo y aplicación de un mortero, de retracción compensada, ligeramente expansivo, a base de cemento.

Las fisuras observadas durante la inspección en los distintos elementos estructurales del Paso Inferior conviene sean selladas para evitar su evolución futura, mediante un adhesivo estructural.

Para restituir el aspecto original de la estructura se debería proceder al pintado de la misma para ocultar los "graffitis" realizados.

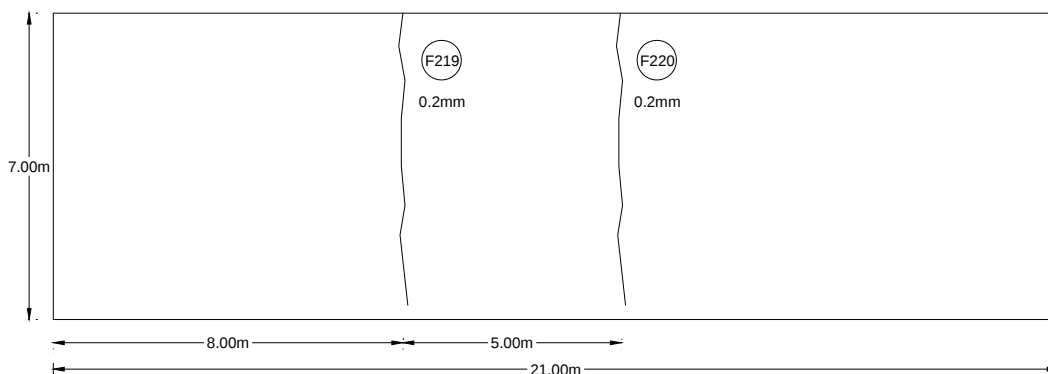
**Croquis nº 3. Paramento inferior de la losa inferior**

Hemos observado fisuras en el paramento inferior de la losa superior. El origen de estos daños es el referido en el apartado "Hastiales".

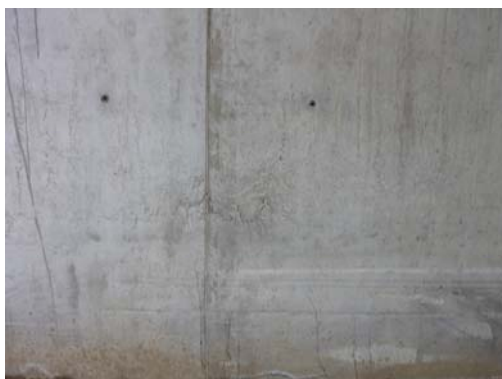
**Fotografía nº 7.** Nido de grava en el estribo E2

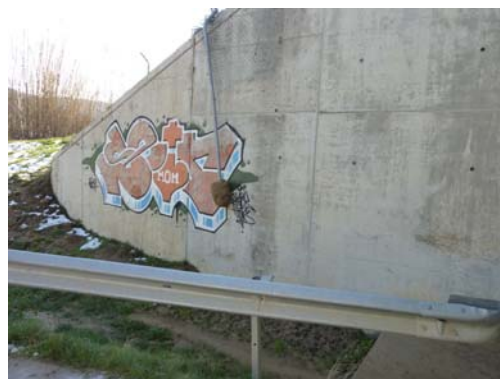
**Fotografía nº 8.** Pintadas en el estribo de entrada

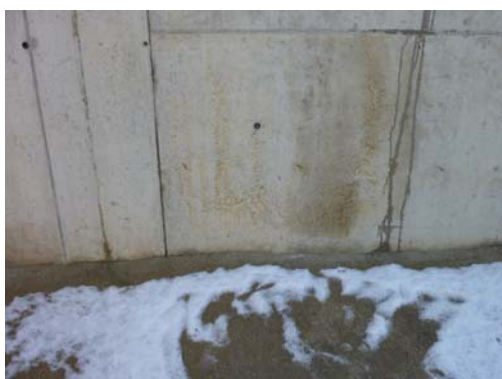
Se han detectado nidos de grava y desconchones. El origen de los nidos de grava es el referido en el apartado anterior "Hastiales".

**Fotografía nº 9.** Nido de grava en la aleta izquierda del estribo de entrada

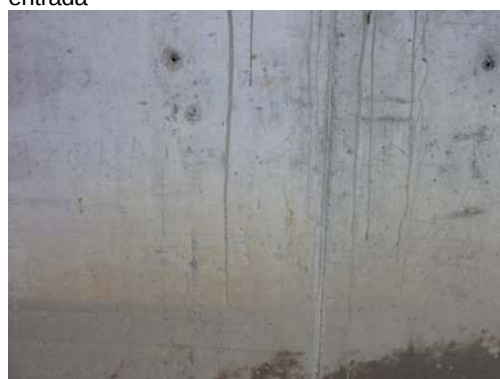
**Fotografía nº 10.** Fisura en el hastial de salida

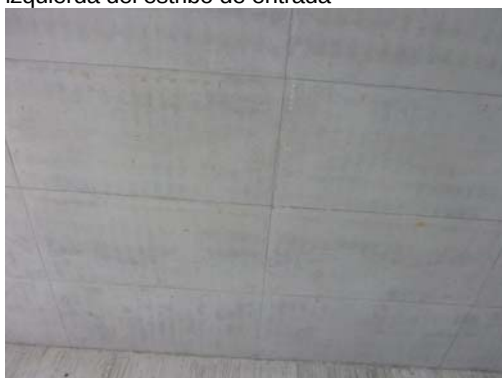
**Fotografía nº 11.** Fisura en el paramento inferior de la losa superior

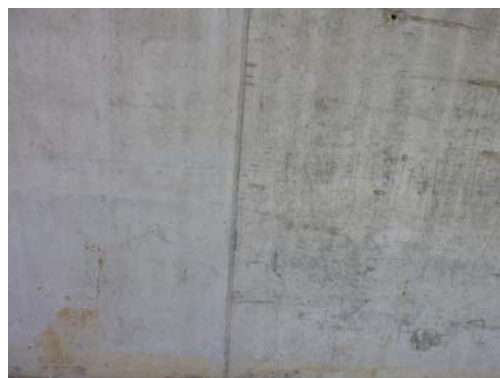
**Fotografía nº 12.** Fisura en el hastial de entrada
