INSPECCIÓN PRINCIPAL DEL VIADUCTO DE  
VALLFORNERA SITUADO EN EL P.K. OBRA 400+193  
(P.K. LINEA 655+680) DE LA L.A.V. MADRID –  
ZARAGOZA – BARCELONA – FRONTERA FRANCESA.  
TRAMO: BARCELONA SANTS – FIGUERES. SUBTRAMO:  
LA ROCA DEL VALLÉS – LLINARS DEL VALLÉS.

Peticionario: **ADIF**

Este informe tiene por objeto la Inspección Principal del Viaducto de Vallfornera en el P.K. obra 400+193 (P.K. Línea 655+680) del subtramo La Roca del Vallés – Llinars del Vallés, perteneciente al Nuevo Acceso Ferroviario de Alta Velocidad Madrid – Zaragoza – Barcelona – Frontera Francesa.

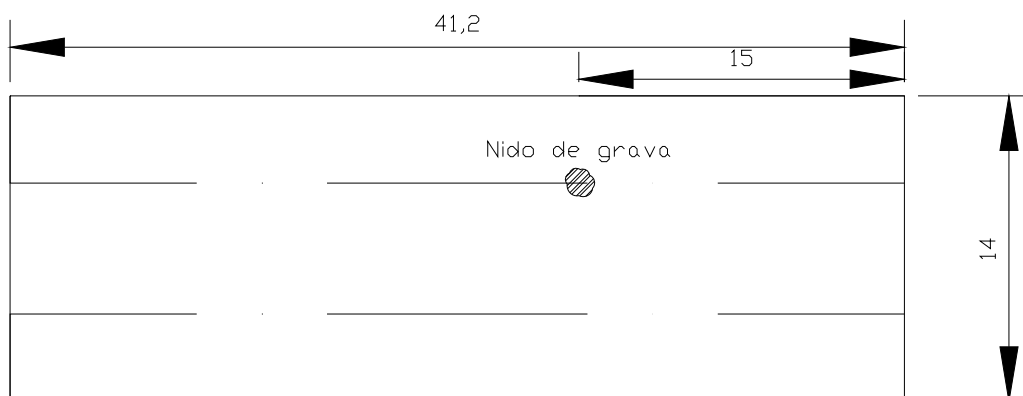
### Croquis nº 1. Vano nº 1

A continuación se muestran un croquis con la posición de los deterioros más significativos anteriormente mencionados:

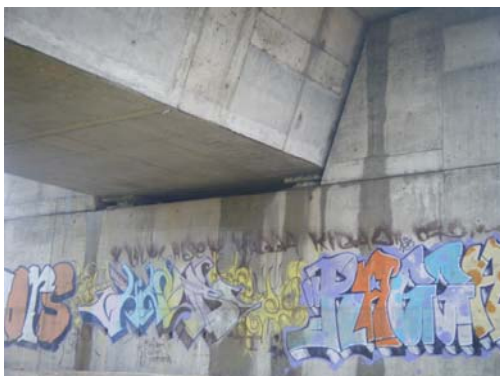
Se observaron pintadas en ambos muros de frente.

Hemos observado también humedades originadas por escorrentías de agua a través de la junta existente en el tablero en los dos estribos.

**Fotografía nº 7.** Humedades y pintadas en el estribo de entrada

De forma a restituir el aspecto original de la estructura se debería proceder al pintado de la misma para ocultar los "grafittis" realizados en ambos estribos.

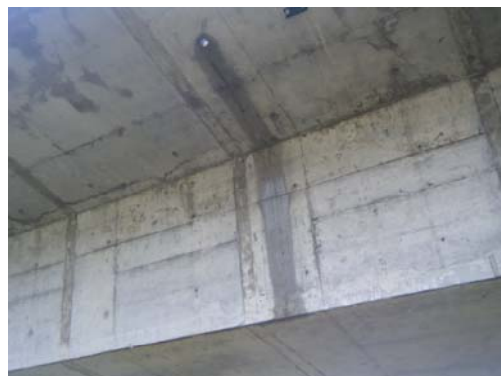
Los imbornales carecen de tubo de desagüe con una longitud insuficiente, por lo que se originan escorrentías de agua por la cara lateral e inferior del cajón.

**Fotografía nº 8.** Insuficiente longitud de los imbornales

Se recomienda disponer tubos de desagüe en cada uno de los imbornales con una longitud suficiente, para que el agua no escurra por la cara lateral e inferior del cajón.

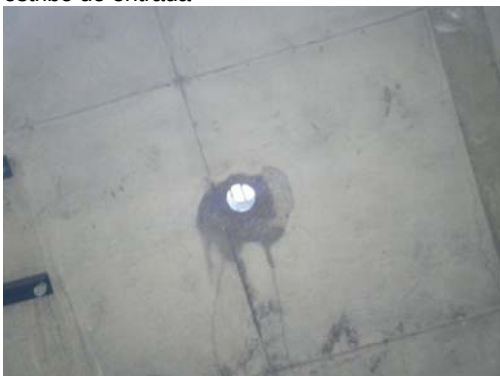
Hemos detectados desconchones junto a uno de los imbornales originado por la ejecución del mismo.

**Fotografía nº 9.** Desconchón en la cara inferior del voladizo derecho

Se aconseja la reparación de los desconchones observados en la estructura, mediante la limpieza de detritus y polvo y aplicación de un mortero, de retracción compensada, ligeramente expansivo, a base de cemento.

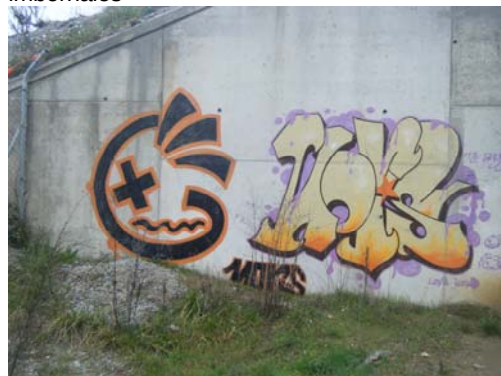
Hemos observado pintadas en ambas aletas.

**Fotografía nº 10.** Pintadas en la aleta izquierda del estribo de entrada

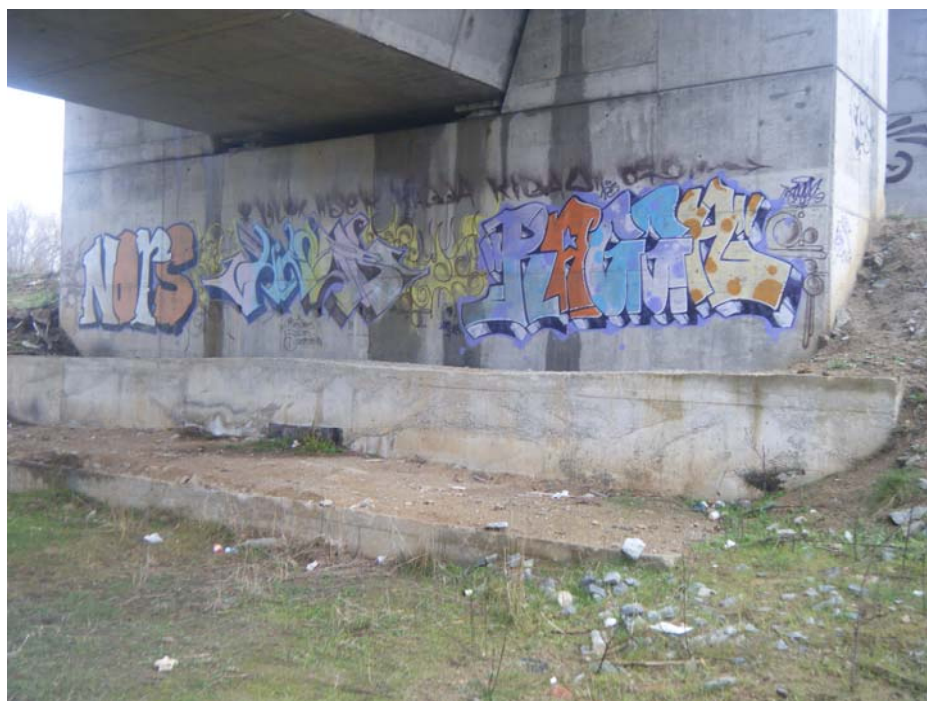
**FOTOGRAFIA N° 12:** Pintadas en el estribo E-1

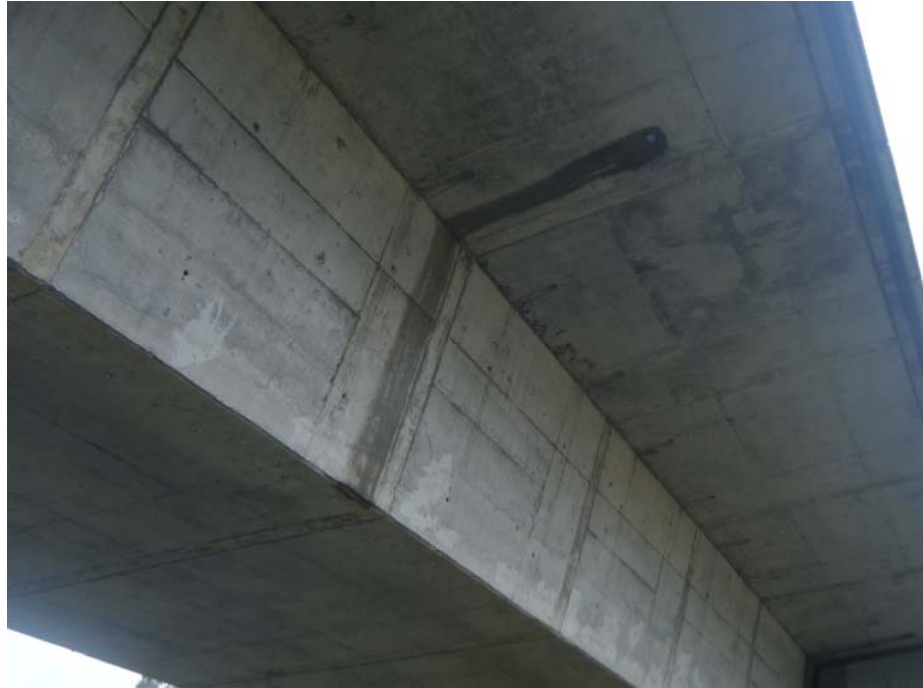
**FOTOGRAFIA N° 13:** Insuficiente longitud de los imbornales

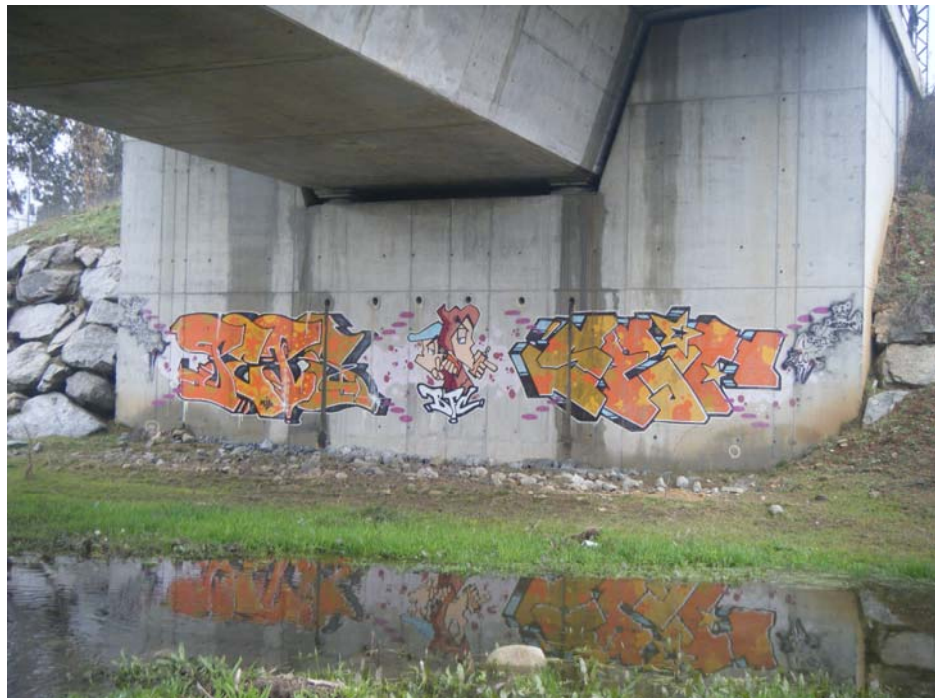
**FOTOGRAFIA N° 14:** Pintadas y humedades en el estribo E-2

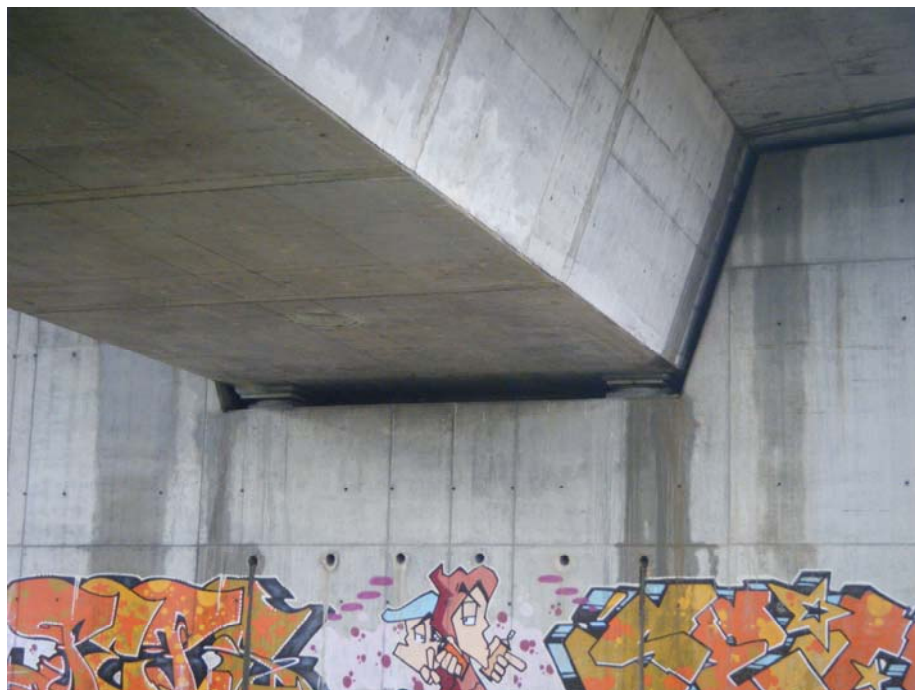
**FOTOGRAFIA N° 15:** Humedades en el estribo 2

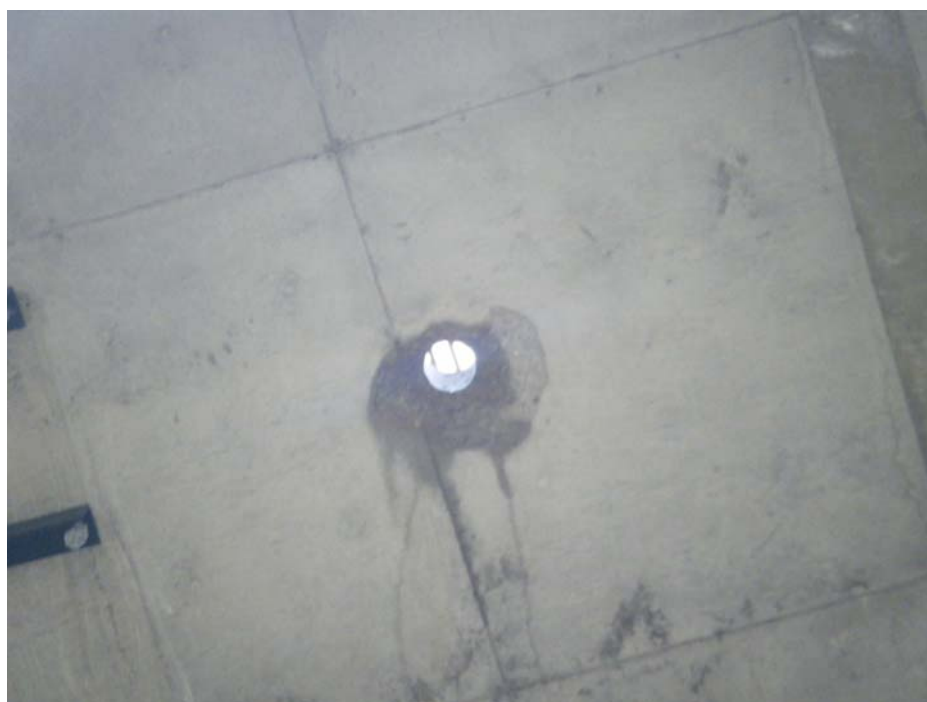
**FOTOGRAFIA N° 16:**Desconchón en el voladizo derecho

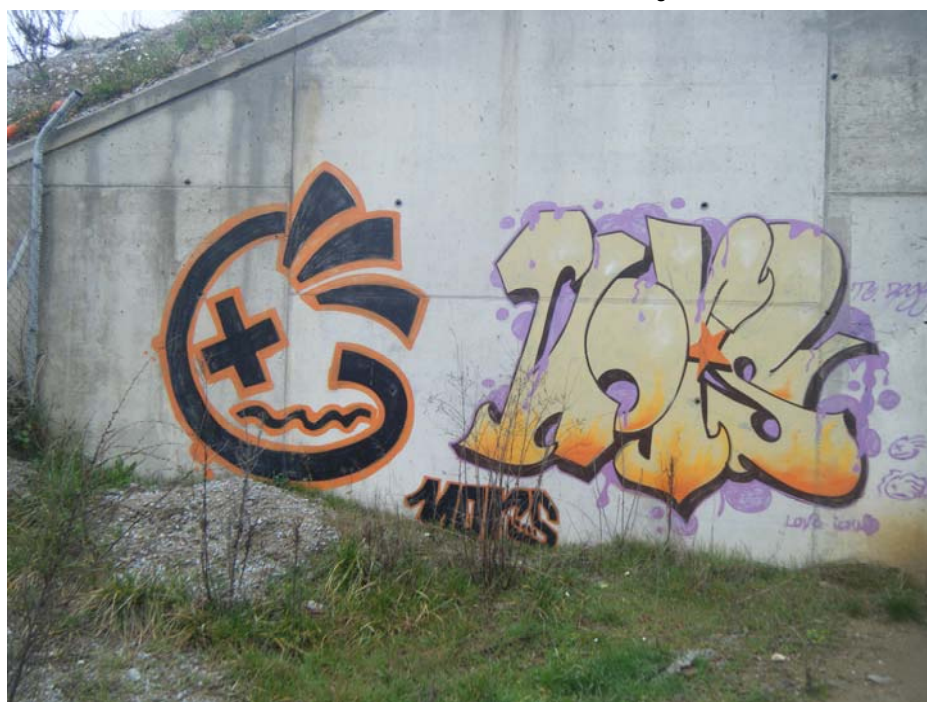
**FOTOGRAFIA N° 18:** Pintadas en la aleta del estribo de entrada
