**INSPECCIÓN PRINCIPAL DEL VIADUCTO DE CAN  
LLEGET SITUADO EN EL P.K. OBRA 401+855 (P.K. LINEA  
657+342) DE LA L.A.V. MADRID - ZARAGOZA -  
BARCELONA - FRONTERA FRANCESA. TRAMO:  
BARCELONA SANTS - FIGUERES. SUBTRAMO: LA  
ROCA DEL VALLÉS - LLINARS DEL VALLÉS.**

Peticionario: **ADIF**

DOCUMENTO: E/LC-09026/AU-03

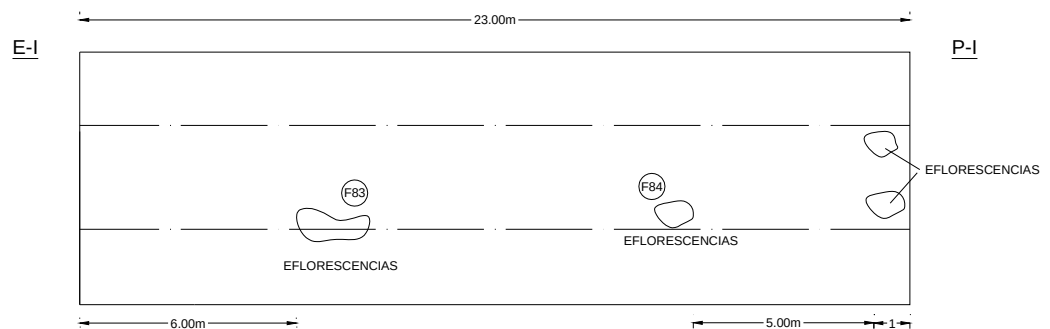
**Croquis nº 1. Tablero vano 1**

A continuación se muestran un croquis con la posición de los deterioros más significativos anteriormente mencionados:

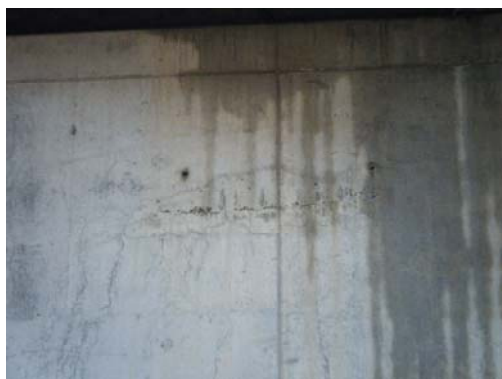
En la aleta derecha del estribo de salida se ha detectado un nido de grava. Estos nidos de grava son debidos a un vibrado insuficiente del hormigón en esas zonas o por el empleo de un encofrado no estanco e incompatible con la consistencia del hormigón empleado

**Fotografía nº 7.** Nido de grava en el estribo E2

Se aconseja la reparación de los nidos de grava y desconchones observados en la estructura, mediante la limpieza de detritus y polvo y aplicación de un mortero, de retracción compensada, ligeramente expansivo, a base de cemento.

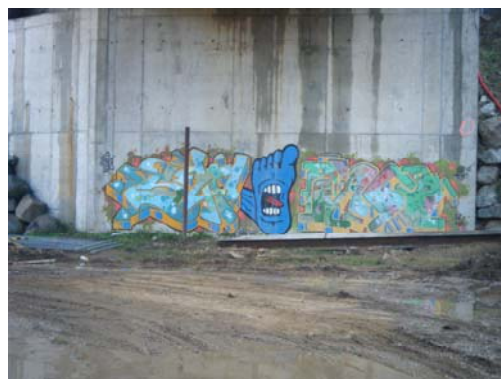
Ambos estribos se encontraban en buen estado. Únicamente se observaron pintadas en ambos hastiales así como humedades generalizadas en el estribo de salida y puntuales en el estribo de entrada originadas por escorrentías desde la junta.

**Fotografía nº 8.** Pintadas en el estribo de salida

De forma a restituir el aspecto original de la estructura se debería proceder al pintado de la misma para ocultar los “grafittis” realizados en los distintos elementos estructurales.

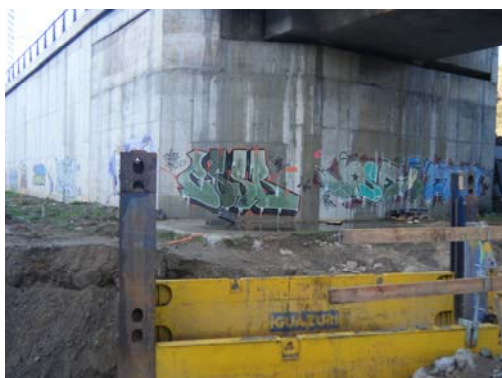
Observamos pintadas en la aleta derecha del estribo de entrada.

**Fotografía nº 9.** Pintadas en el estribo de entrada

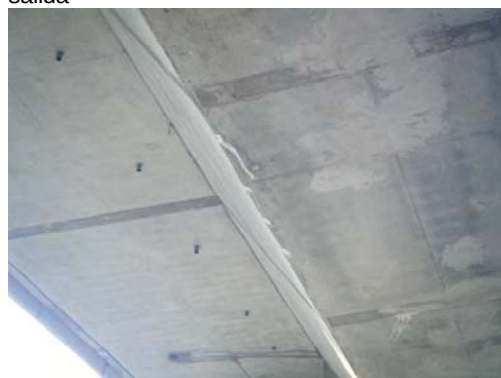
Se han detectado eflorescencias en la cara inferior del tablero. Puntualmente hemos detectado en el vano nº 2 un desconchón originado posiblemente por la realización del drenaje del tablero.

**Fotografía nº 10.** Eflorescencias en el vano 1

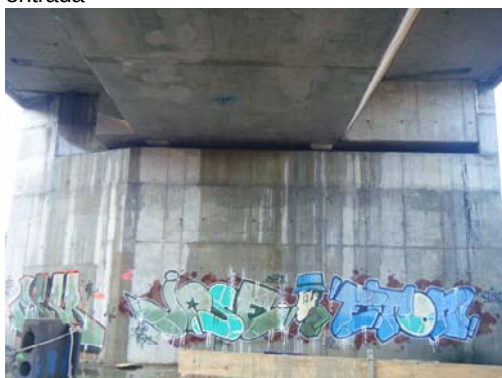
**Fotografía nº 11.** Pintadas y humedades en el estribo E-1

Se recomienda disponer tubos de desagüe con una mayor longitud para que el agua no escurra por la cara lateral y inferior del cajón. Se debería disponer igualmente un sistema de recorrida de aguas en las juntas para que esta no se filtre por ambos estribos.

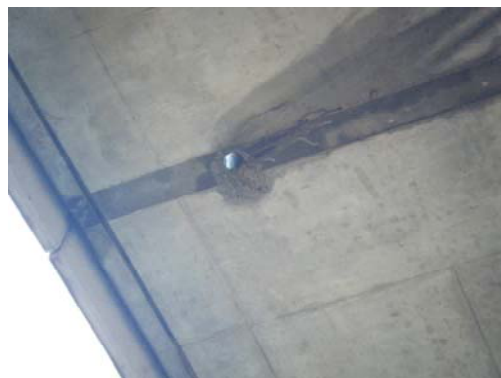
**Fotografía nº 12.** Desconchón en el vano 2

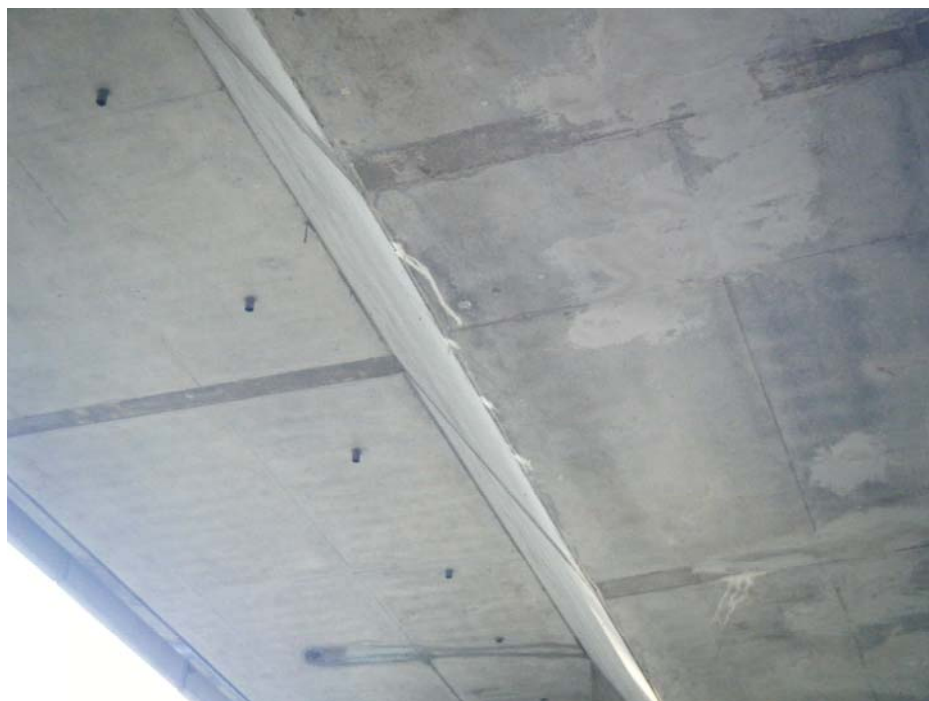
**FOTOGRAFIA N° 12:** Eflorescencias en el tablero del vano 1

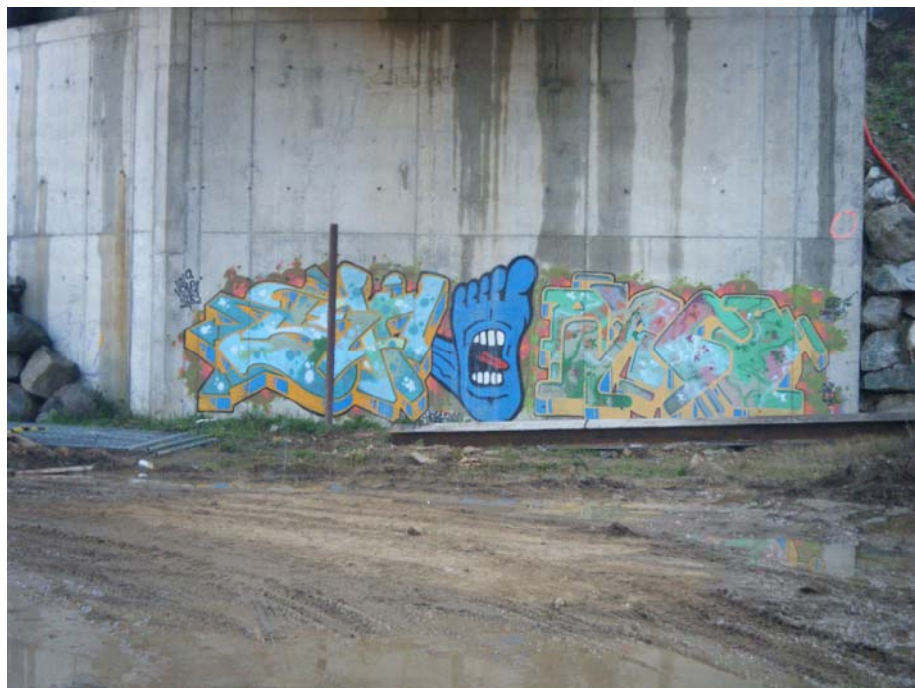
**FOTOGRAFIA N° 13:** Pintadas en el estribo 2

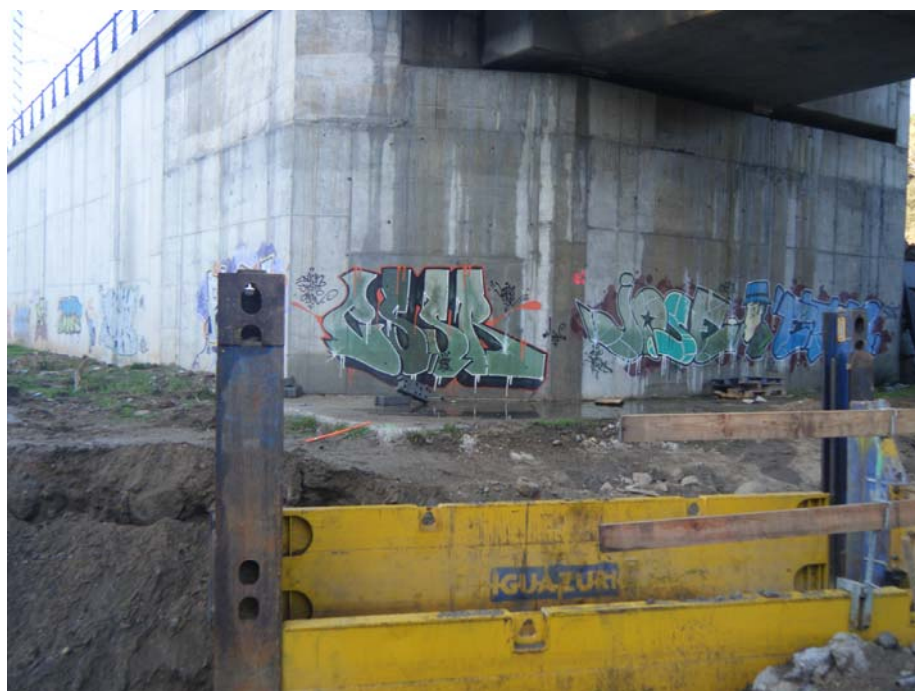
**FOTOGRAFIA N° 14:** Pintadas en el estribo de entrada

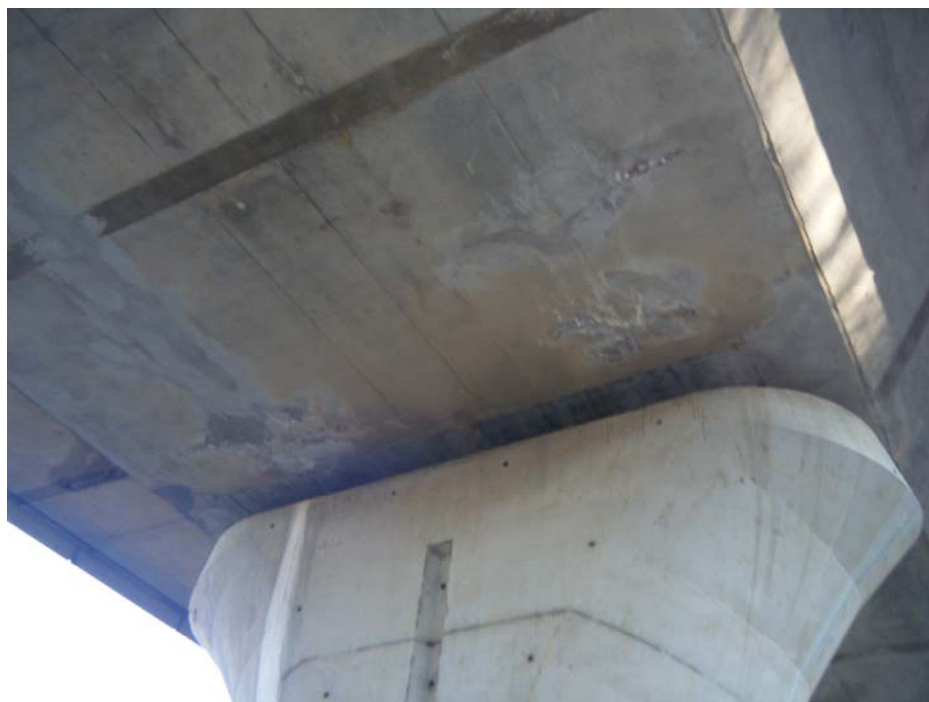
**FOTOGRAFIA N° 15:** Eflorescencias en el vano 1

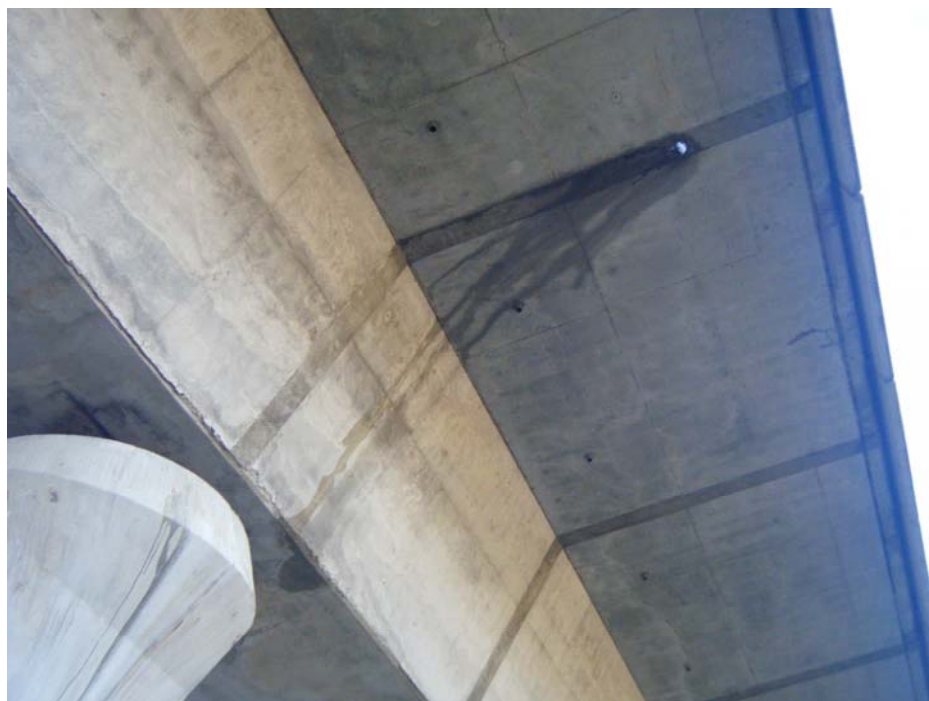
Se han observado desagües en ambos lados de la estructura. La longitud de los tubos de desagüe del sistema de drenaje del viaducto es insuficiente originando escorrentías de agua por la cara lateral y inferior del cajón.

**FOTOGRAFIA N° 16:** imbornales con longitud insuficiente

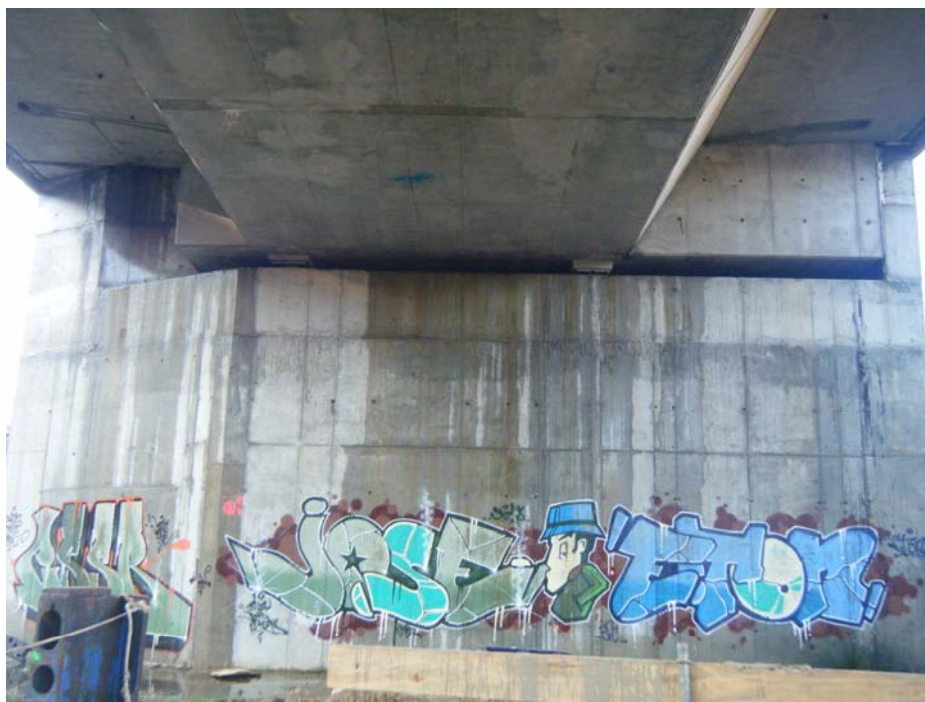
**FOTOGRAFIA N° 17:** Humedades y filtraciones en el estribo de entrada

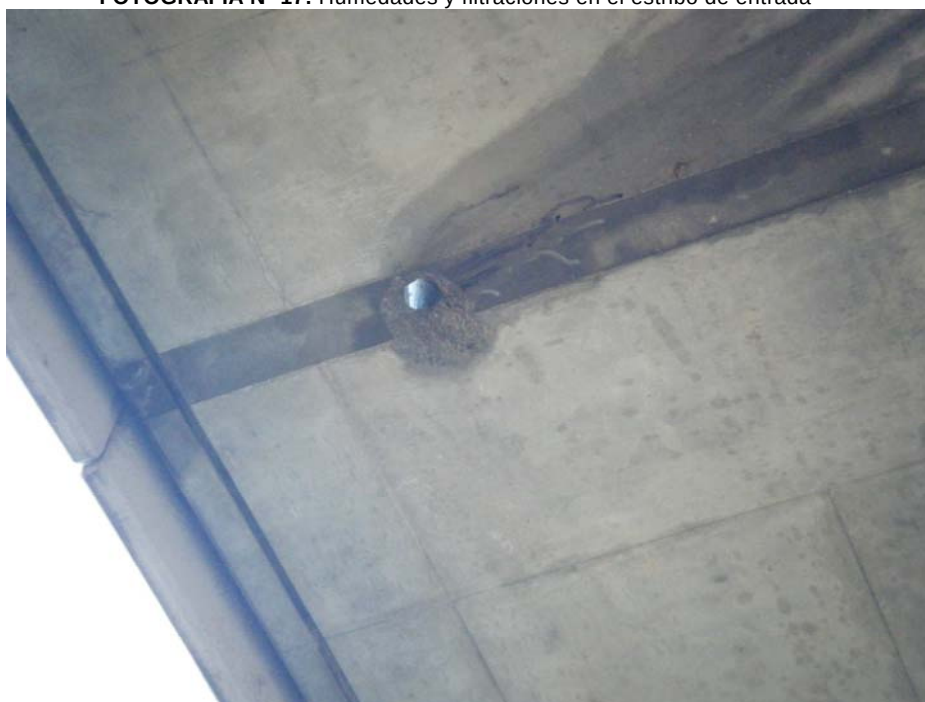
**FOTOGRAFIA N° 18:** Desconchón en el vano 2

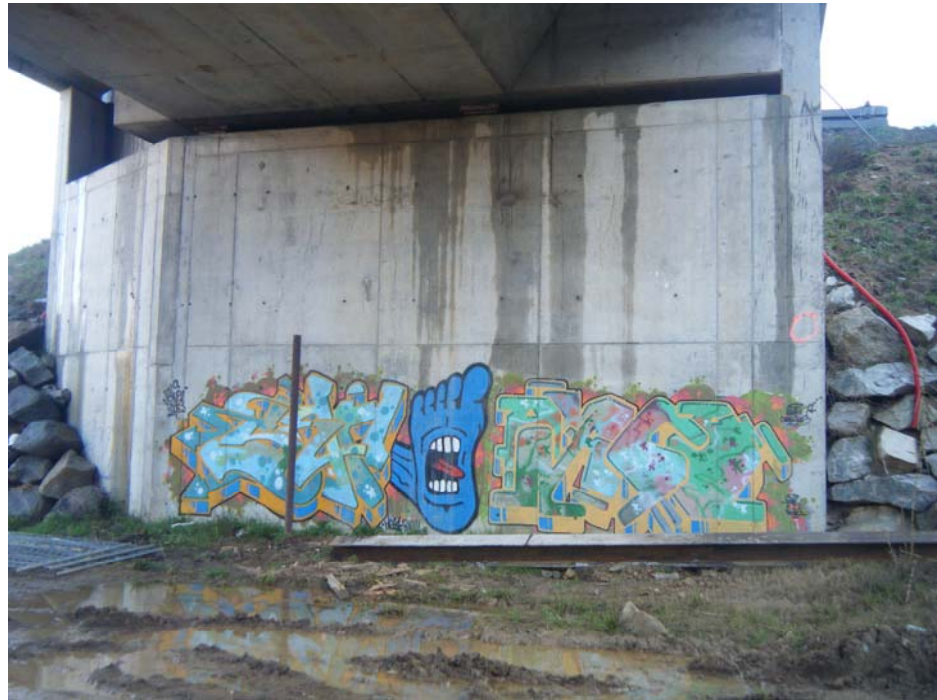
**FOTOGRAFIA N° 19: Humedades y filtraciones E-2**

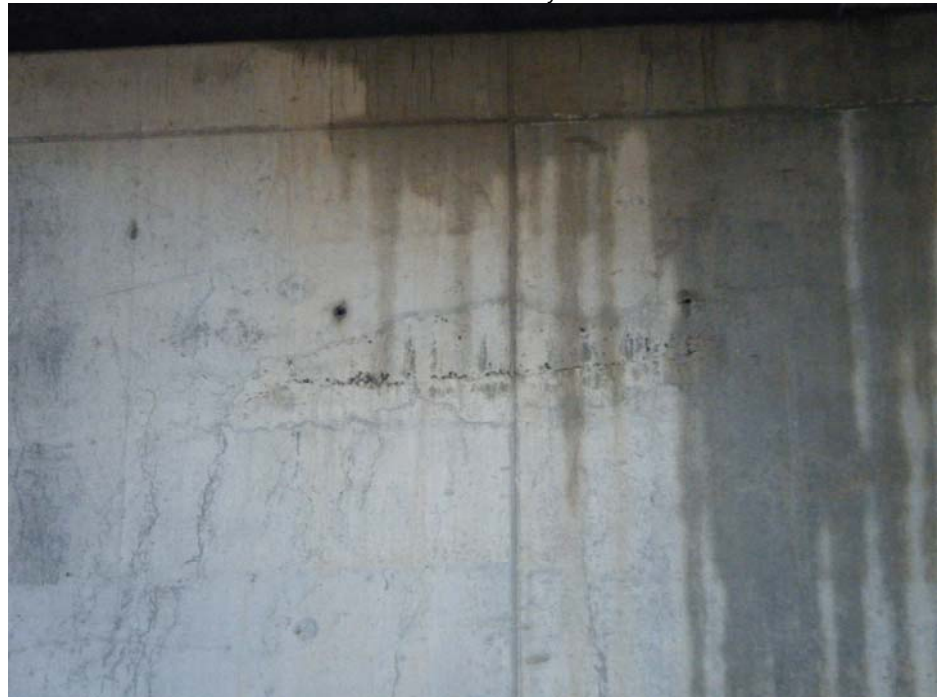
**FOTOGRAFIA N° 20: Nido de grava E-2**
