**CONTRATO DE CONSULTORÍA Y ASISTENCIA  
PARA LA REALIZACIÓN DE LAS PRUEBAS DE CARGA  
PARA LA RECEPCIÓN DE PUENTES DEL NUEVO ACCESO FERROVIARIO DE ALTA  
VELOCIDAD DE MADRID -ZARAGOZA - BARCELONA - FRONTERA FRANCESA  
TRAMO: LA ROCA DEL VALLÉS - RIUDELLOTS DE LA SELVA**

**INFORME DE INSPECCIÓN PRINCIPAL**

**Viaducto sobre AP-7 Metálico**

**Código: 0175VI05**

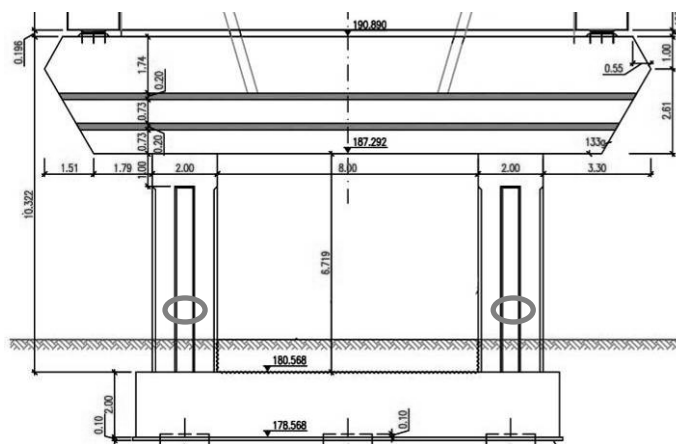
*Lado AP7 hormigón*

Adicionalmente se han observado desconchones sin armadura implicada en las aristas de la entalladura que presentan ambos fustes de la pila-estribo. Pueden haberse

originado durante el desencofrado de esa zona pues las aledañas no se reproduce el deterioro.

En los desconchones sin armadura implicada se aconseja el picado y saneo de la superficie afectada y la restitución de la geometría original por medio de mortero de reparación.

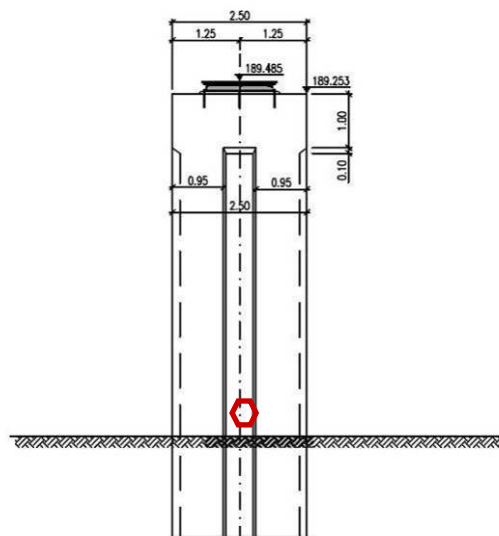
*Alzado de la pila 1*

En el fuste izquierdo de la **pila uno** se ha apreciado a unos 2 m de altura en la entalladura, un nido de grava ocasionado probablemente por fuga de lechada a través de la junta entre encofrados.

Se recomienda en el caso de los nidos de grava y coque, un tratamiento superficial protector mediante mortero de cemento modificado con resinas sintéticas, previo humedecimiento y saneo del soporte. Si es necesario, aplicación de un tratamiento anticorrosión en armaduras vistas.

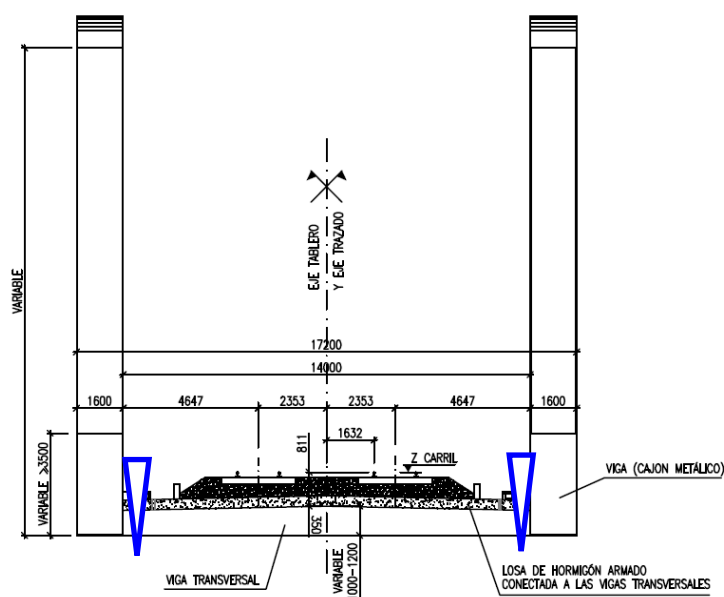
- Ausencia de gárgolas bajo los sumideros en toda la estructura.
- Filtraciones en el vano 5 en el encuentro entre las vigas principales (longitudinales) y transversales a ambos lados.

En cuanto a las filtraciones se recomienda la revisión de los elementos de impermeabilización de la plataforma que pueden estar provocando la entrada de agua entre elementos, adicionalmente, se aconseja hacer un seguimiento en futuras inspecciones.

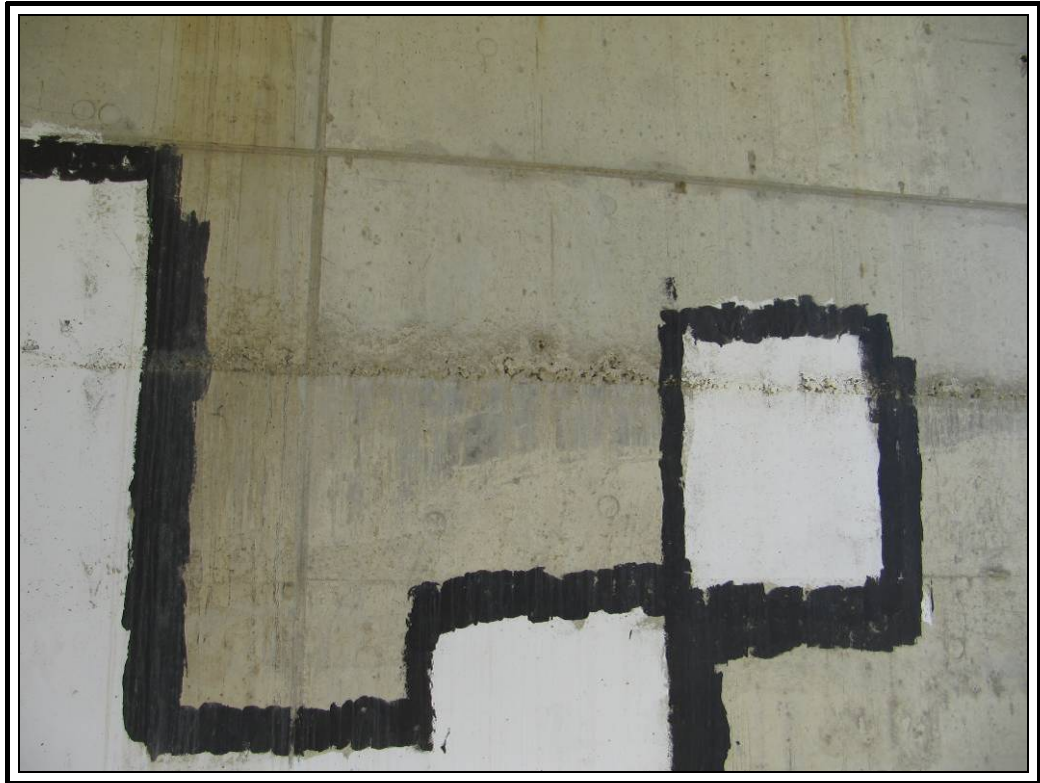
En el dintel cargadero de la **pila-estribo dos** se han observado nidos de grava con y sin armadura implicada (lado E1). Ambos casos parecen estar relacionados con un vibrado insuficiente en la zona de junta de encofrado.

Nidos de grava coincidentes con junta de hormigonado en cargadero de pila-estribo 2

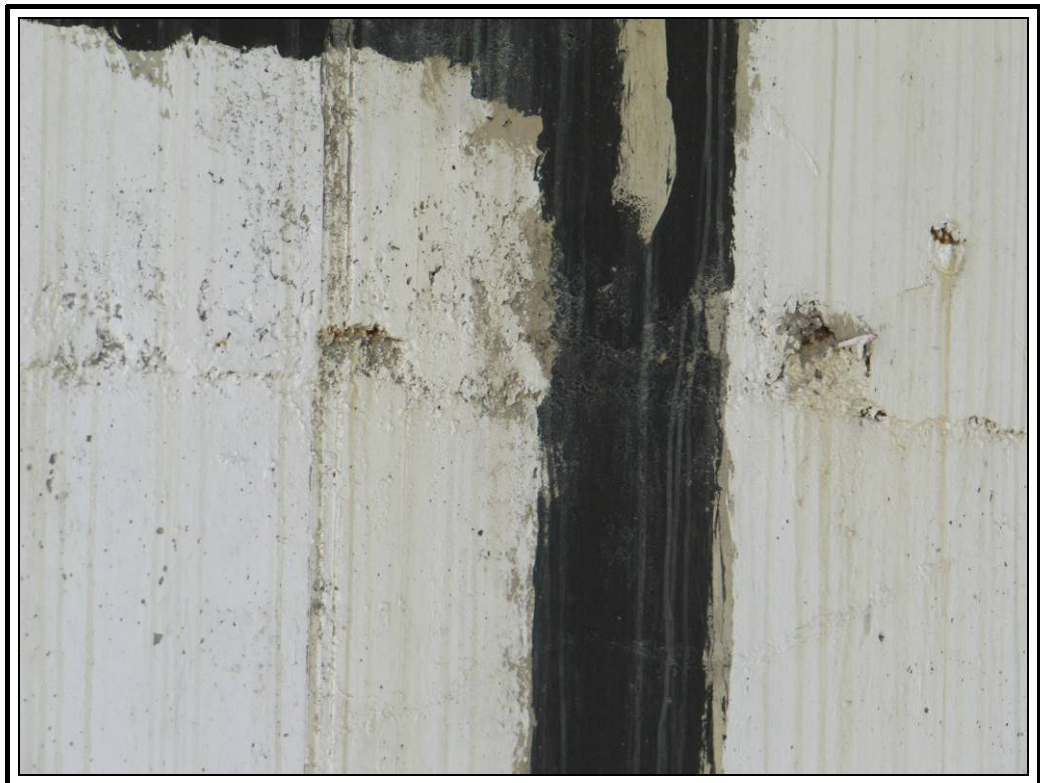
Nidos de grava con armadura implicada en cargadero de pila-estribo 2

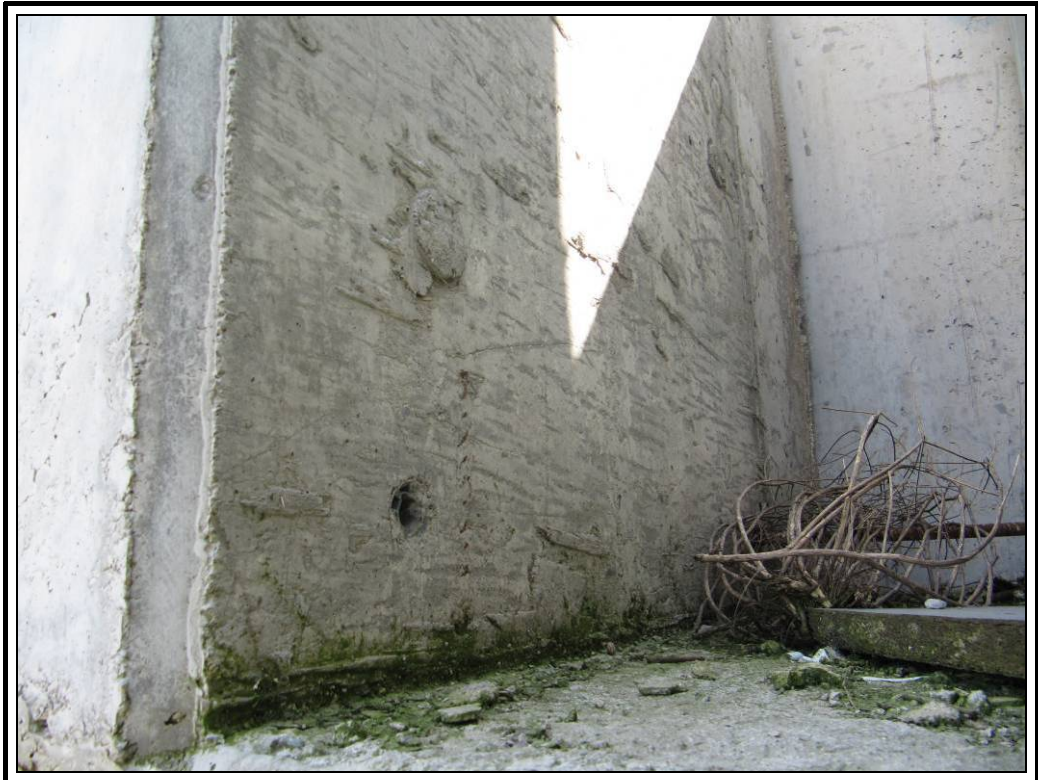
Por otro lado, el **estribo uno** se ha detectado armadura somera en la oreja derecha del mismo, ocasionada por una falta de recubrimiento.

Armadura vista en oreja derecha de estribo uno

En el caso de las armaduras someras, se recomienda un tratamiento de pasivización de las mismas, además de la aplicación de mortero de reparación de alta adherencia sin retracción.

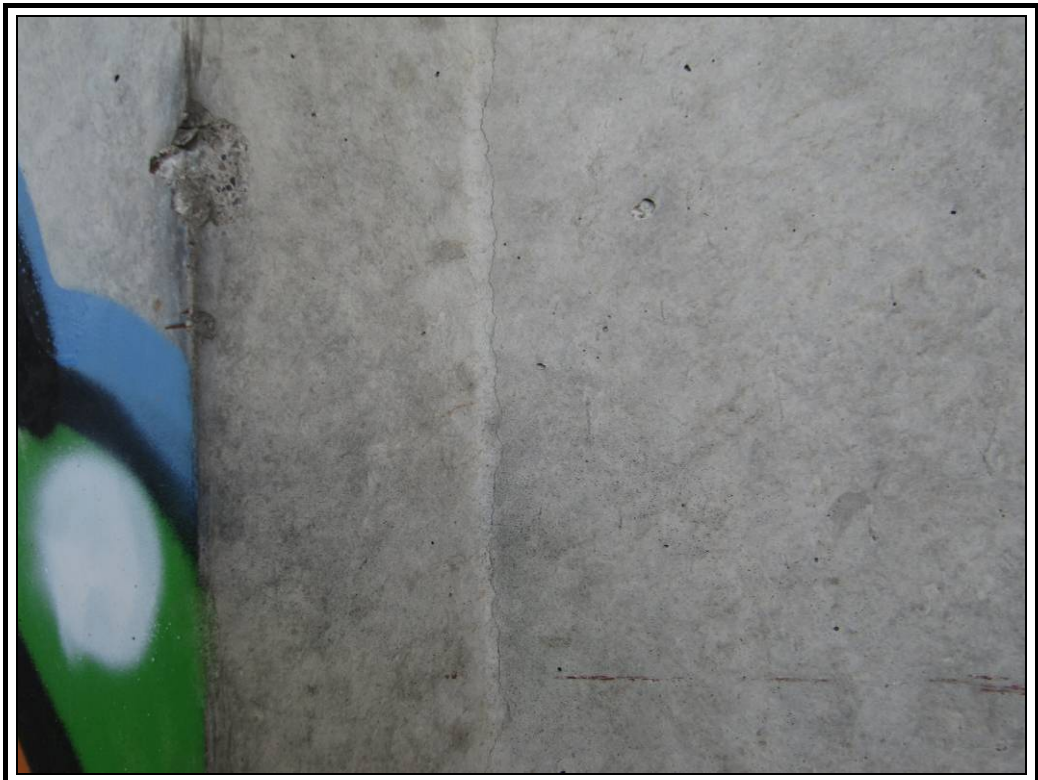
En el fuste izquierdo de la **pila cuatro** se han detectado fisuras de retracción con una altura máxima de 7 m y abertura, en todos los casos inferior a los 0,4 mm. Principalmente se localizan en la cara lado pila 3 y el lado derecho. Así mismo se han apreciado nidos de grava coincidentes con una puesta de encofrado a unos 3 m de altura desde el nivel del suelo y a ambos lados, provocados posiblemente por falta de vibrado. A unos 7 m de altura, localizados en el lado pila 3 y el lado izquierdo aparecen desconchones en la aristas de la entalladura.

Fisura de retracción en arista de entalladura de fuste izquierdo de pila 4, lado pila 3

Respecto de las fisuras de retracción, puesto que su abertura en todos los casos, era menor de 0,4 mm, no se considera reparación pues no afecta a la integridad estructural. Sin embargo sí se recomienda hacer un seguimiento de las mismas en posteriores inspecciones.

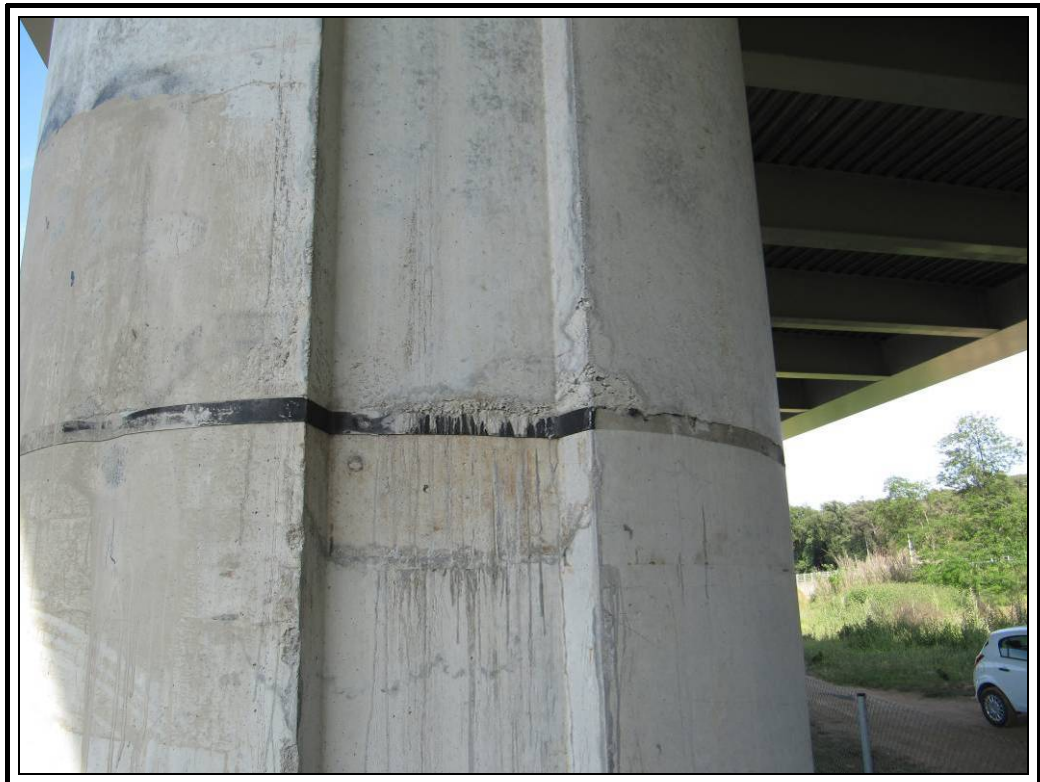
Nido de grava en fuste izquierdo de pila uno (lado estribo 1)

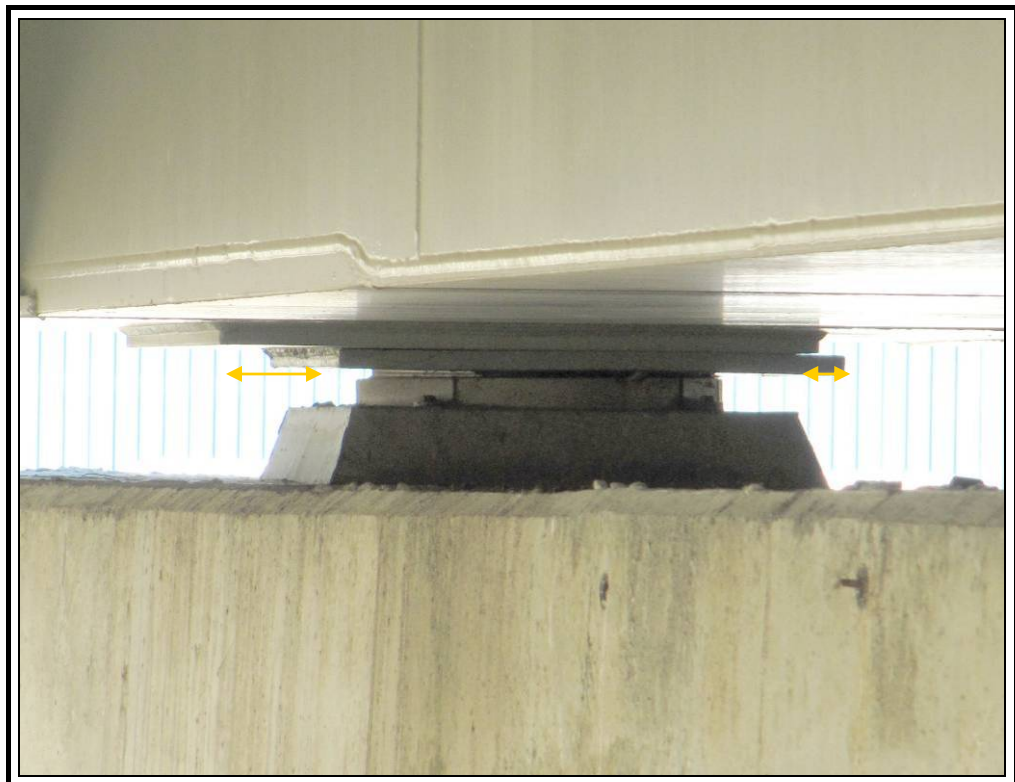
Deficiente ejecución de placas de reparto, apoyo izquierdo de pila-estribo 2

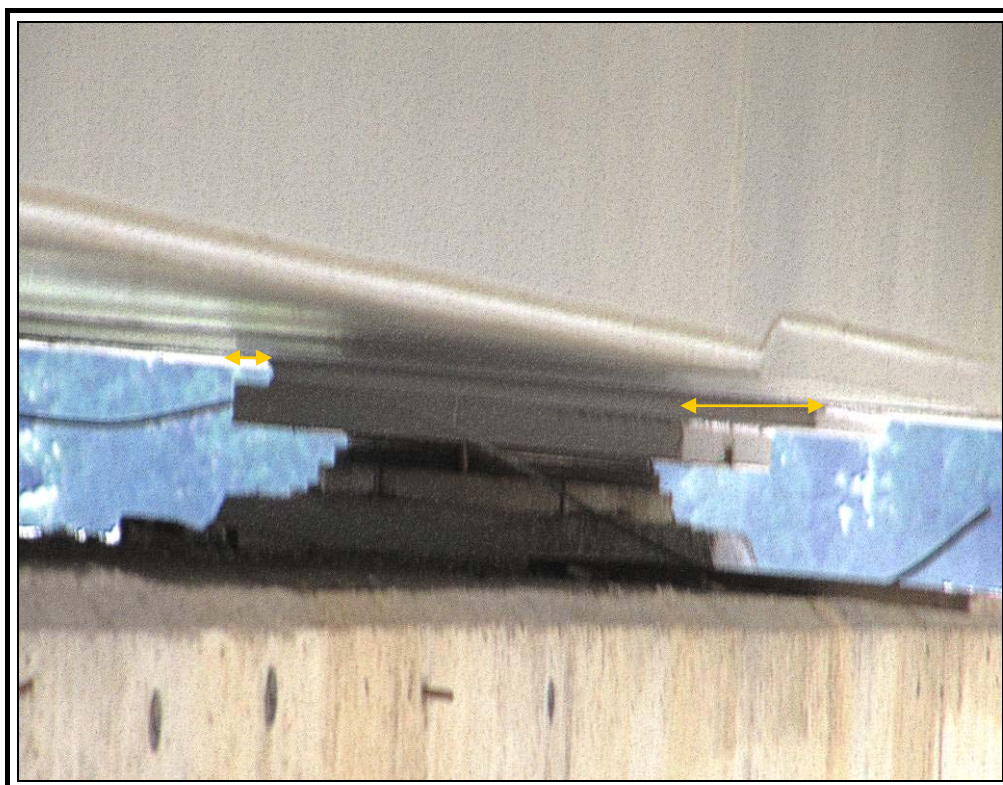
Deficiente ejecución de placas de reparto, apoyo derecho de pila-estribo 2

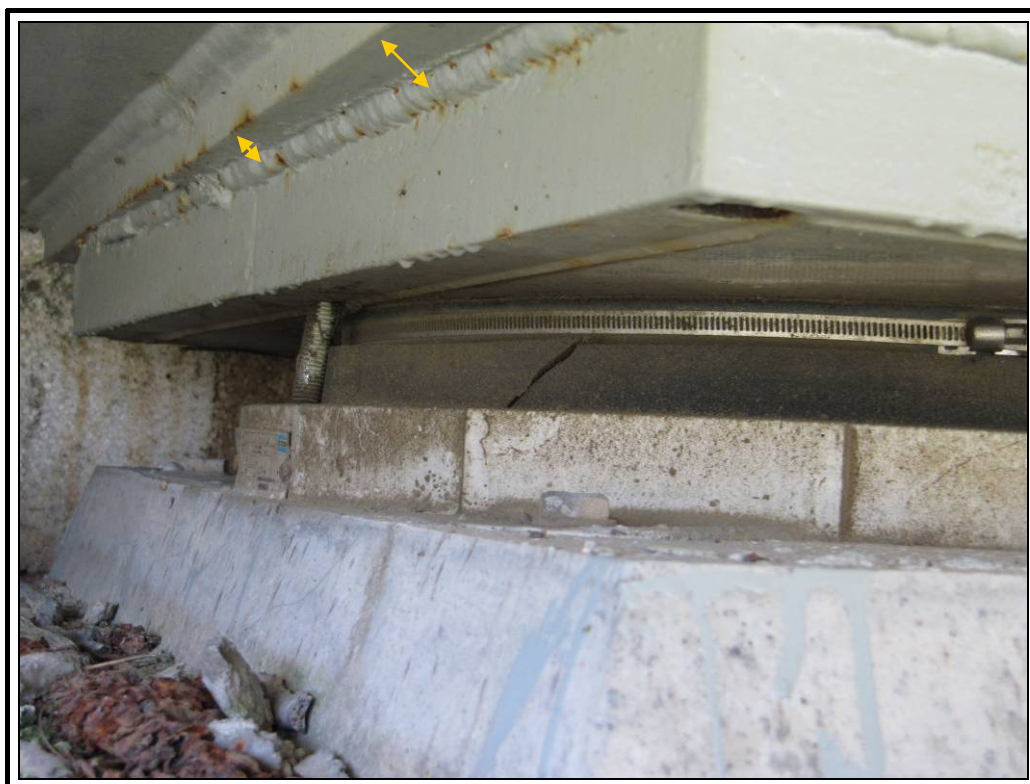
Deficiente ejecución de placas de reparto e inicio de corrosión, apoyo derecho de estribo 1

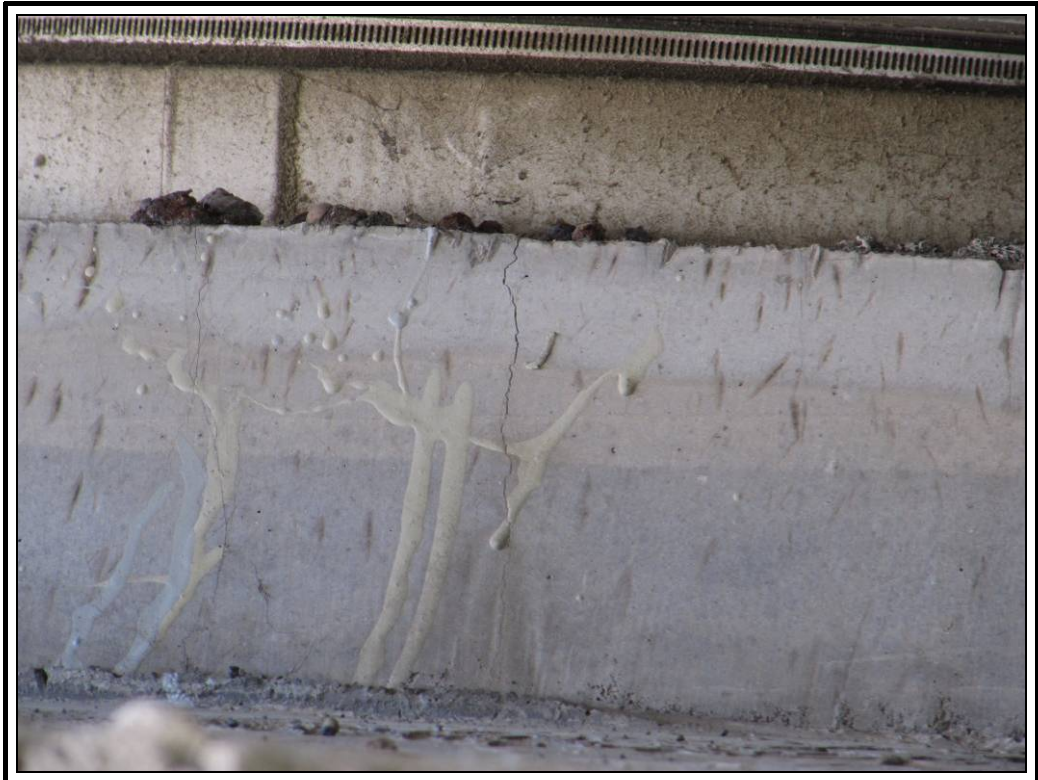
Fisura de retracción en cama de nivelación de apoyo izquierdo de la pila-estribo

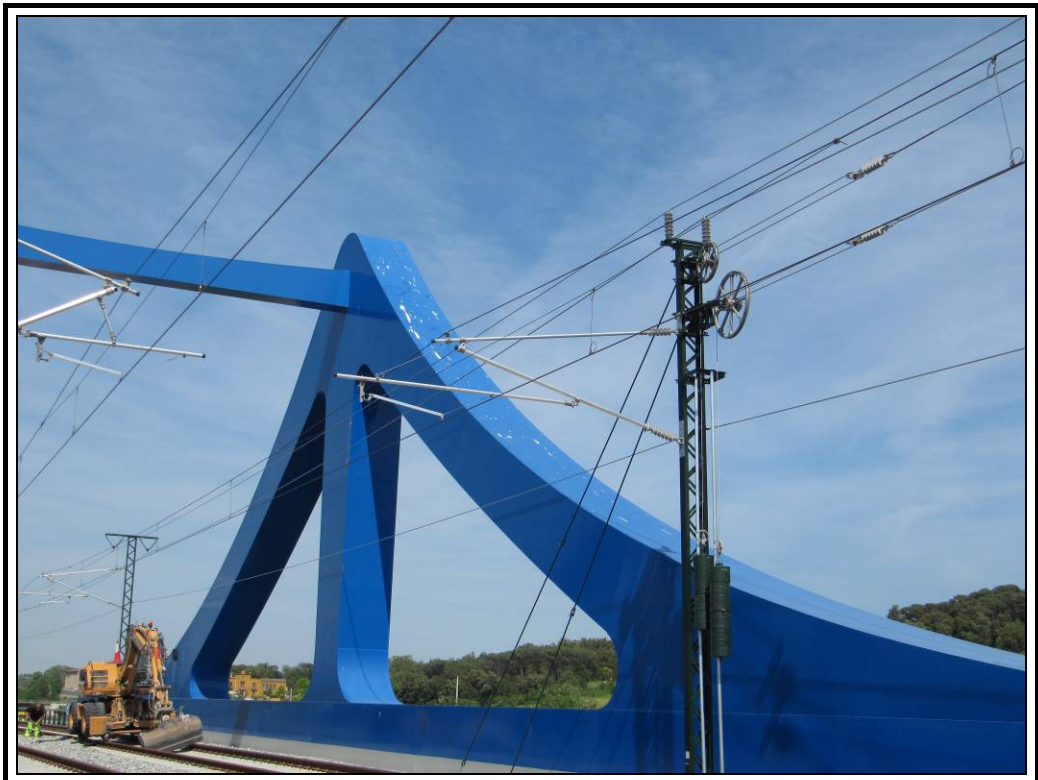
Debido a la geometría de la estructura, en la plataforma superior se ha observado, sobre todo, en la cara superior del cajón de la estructura zonas con pintura desprendida dejando visible la **capa intermedia del recubrimiento** de un color distinto al acabado.

Pintura desprendida deja a la vista capa intermedia de recubrimiento (sobre la pila 4, lado derecho)

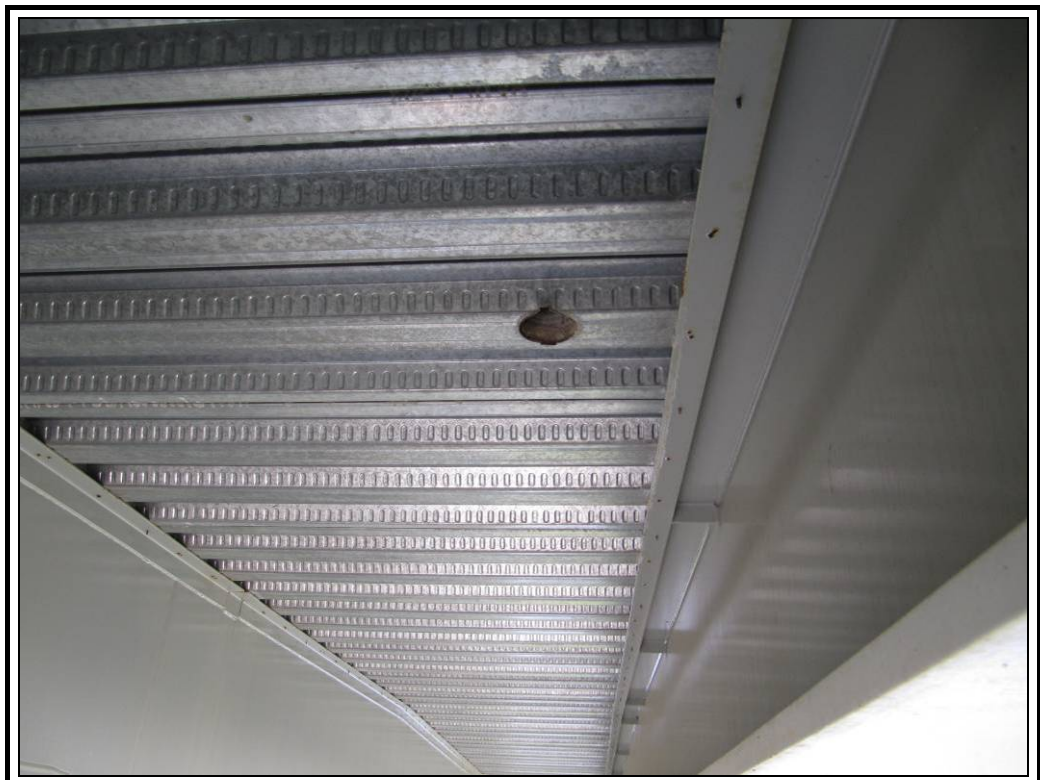
Ausencia de gárgolas bajo los sumideros

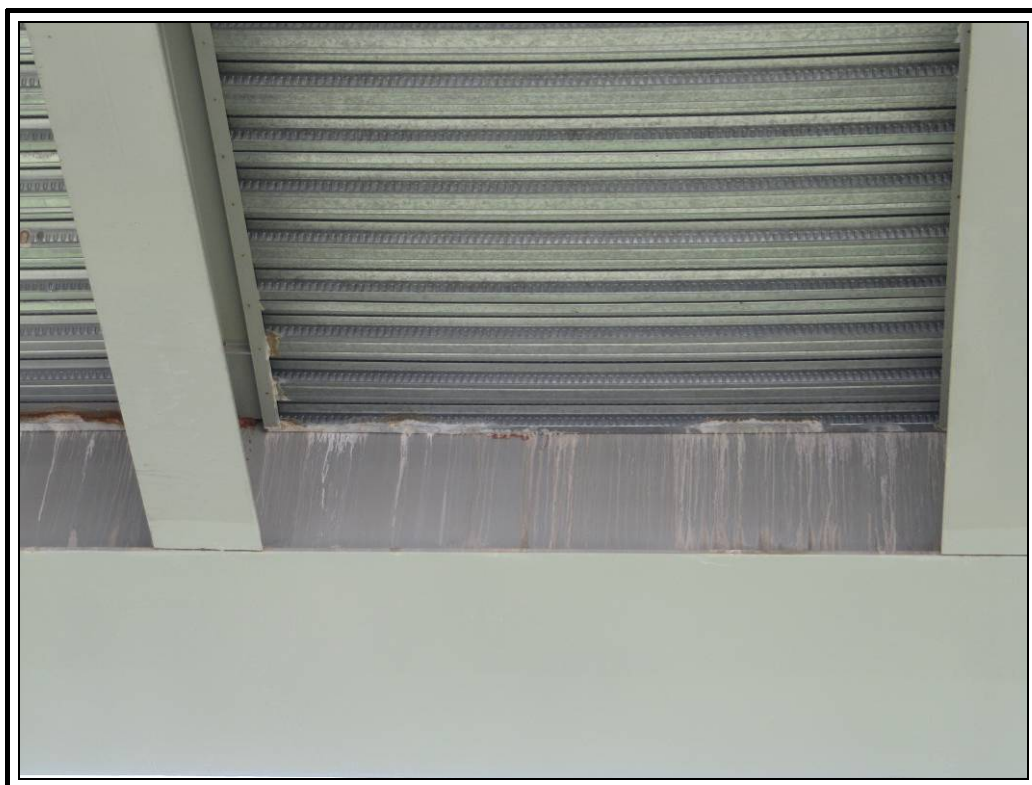
Filtraciones en el encuentro entre las vigas longitudinales y las transversales (vano 5, lado derecho)

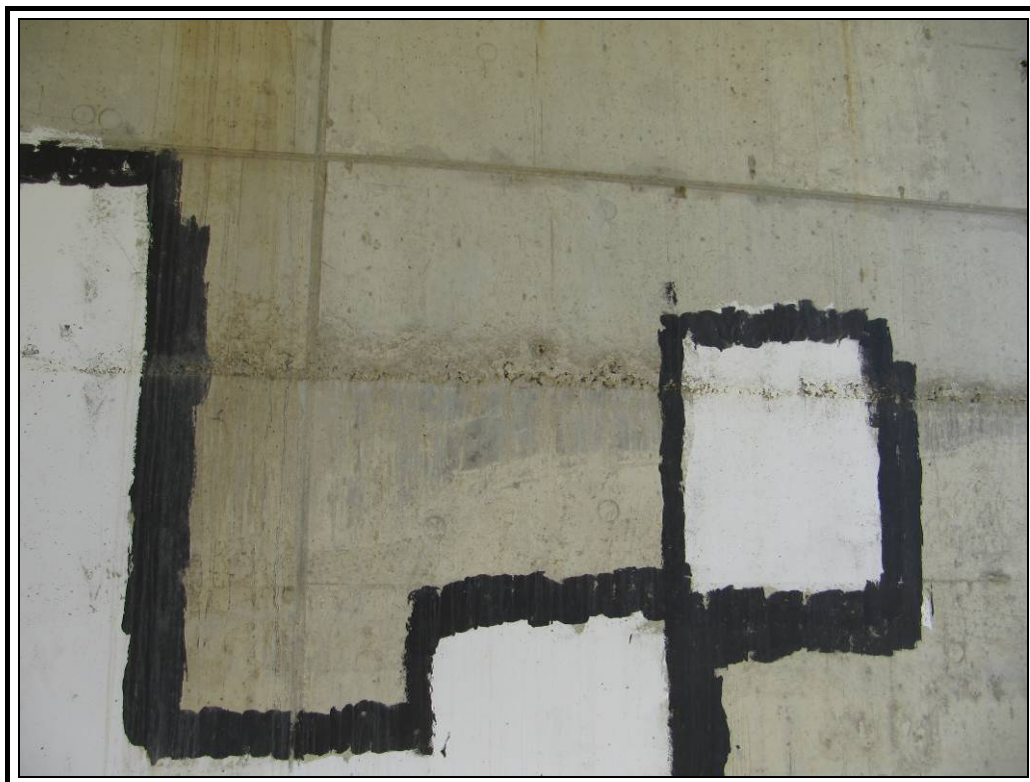
Nidos de grava coincidentes con junta de hormigonado en cargadero de pila-estribo 2

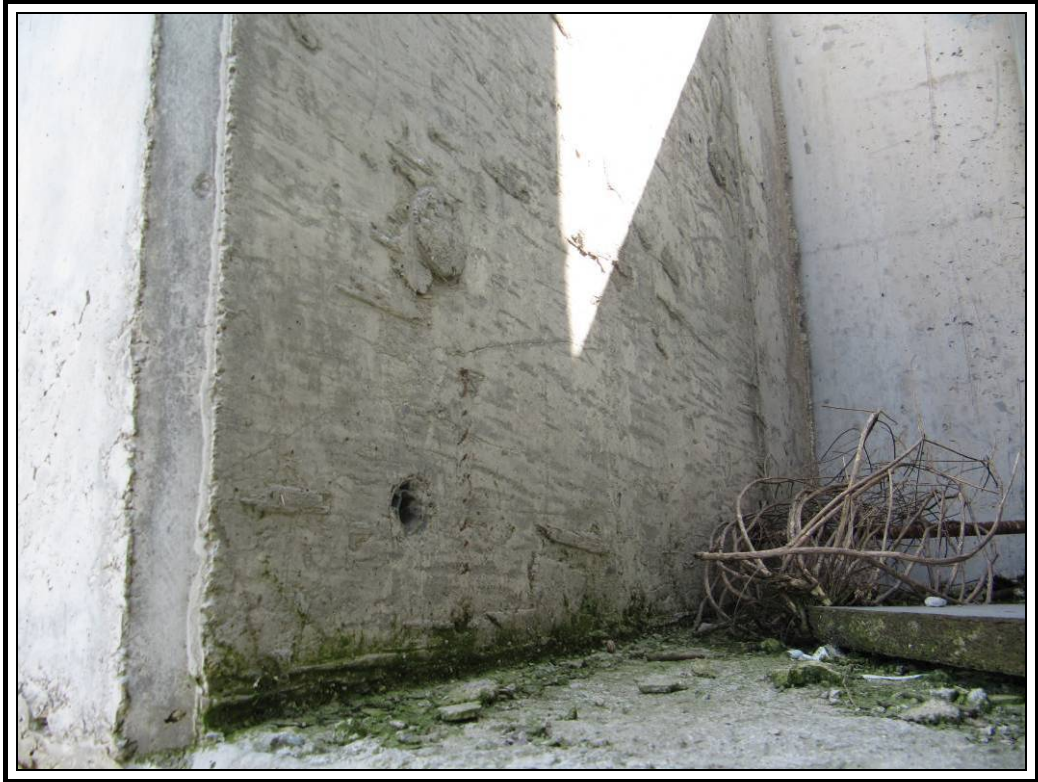
Armadura vista en oreja derecha de estribo uno

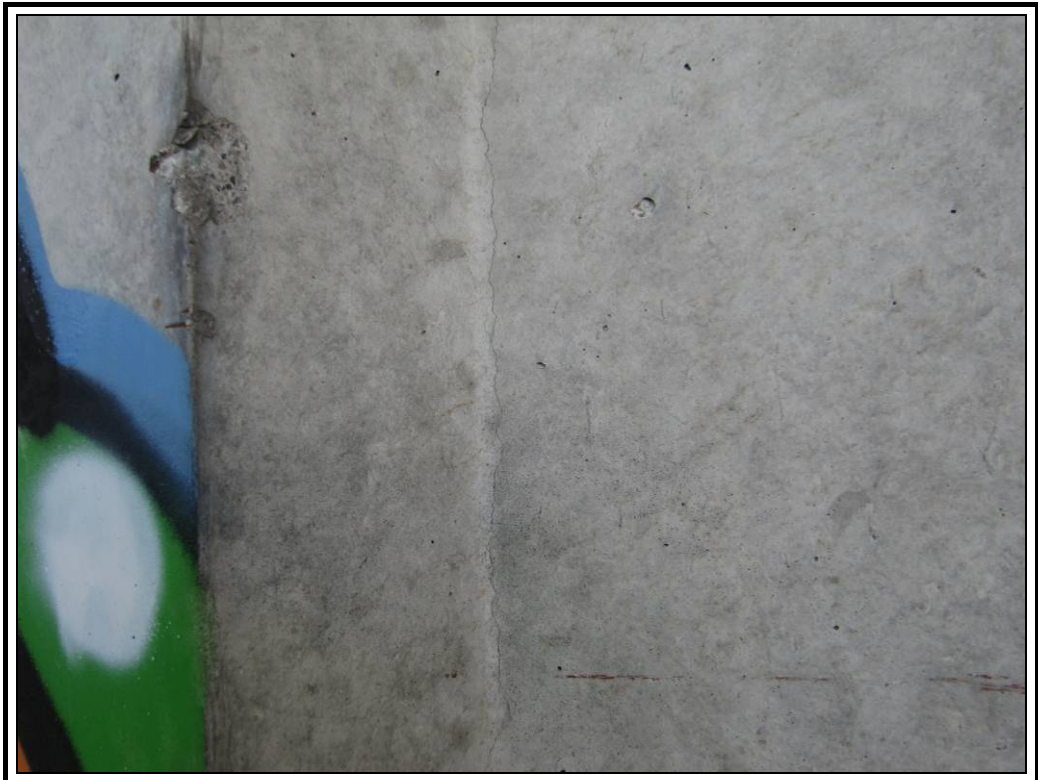
Fisura de retracción en arista de entalladura de fuste izquierdo de pila 4, lado pila 3

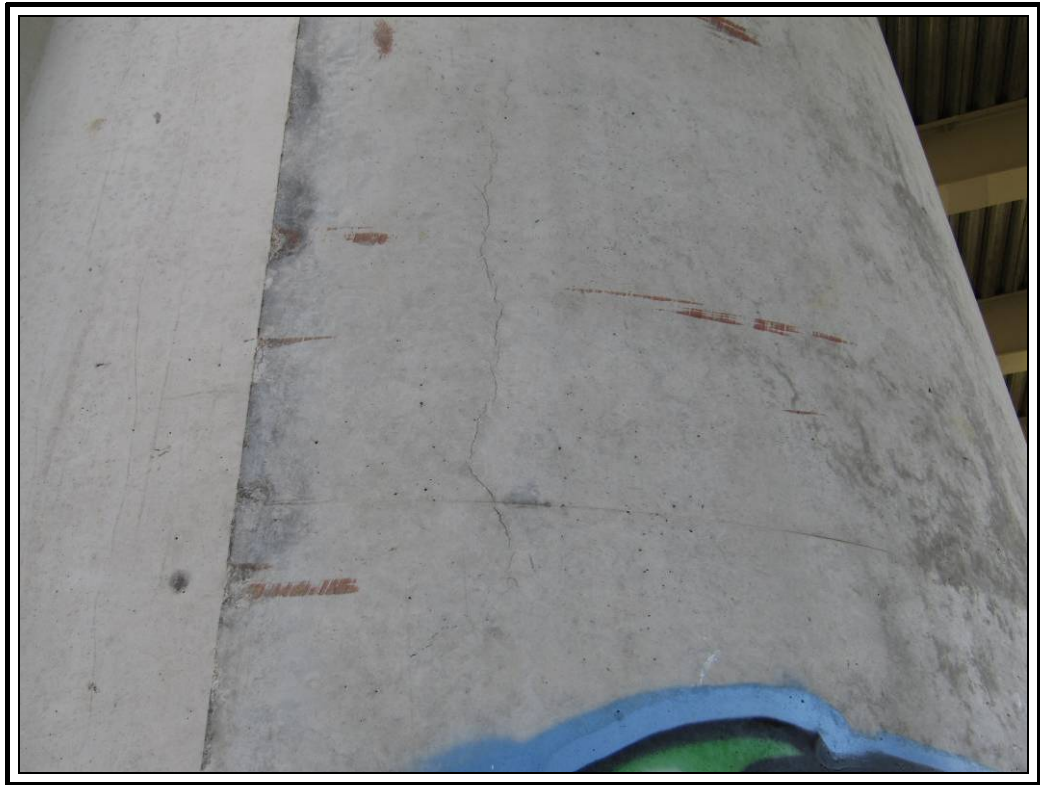
Fisura de retracción en fuste izquierdo de pila 4, lado pila 3

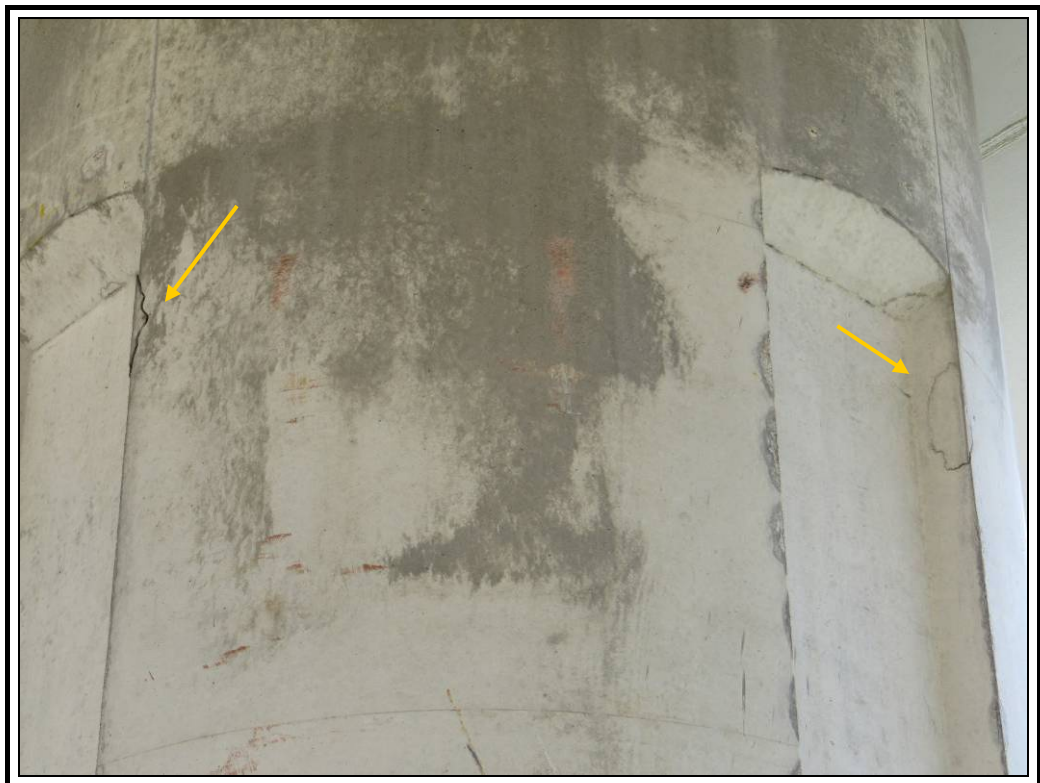
Desconchones en aristas de la entalladura de fuste izquierdo de pila 4

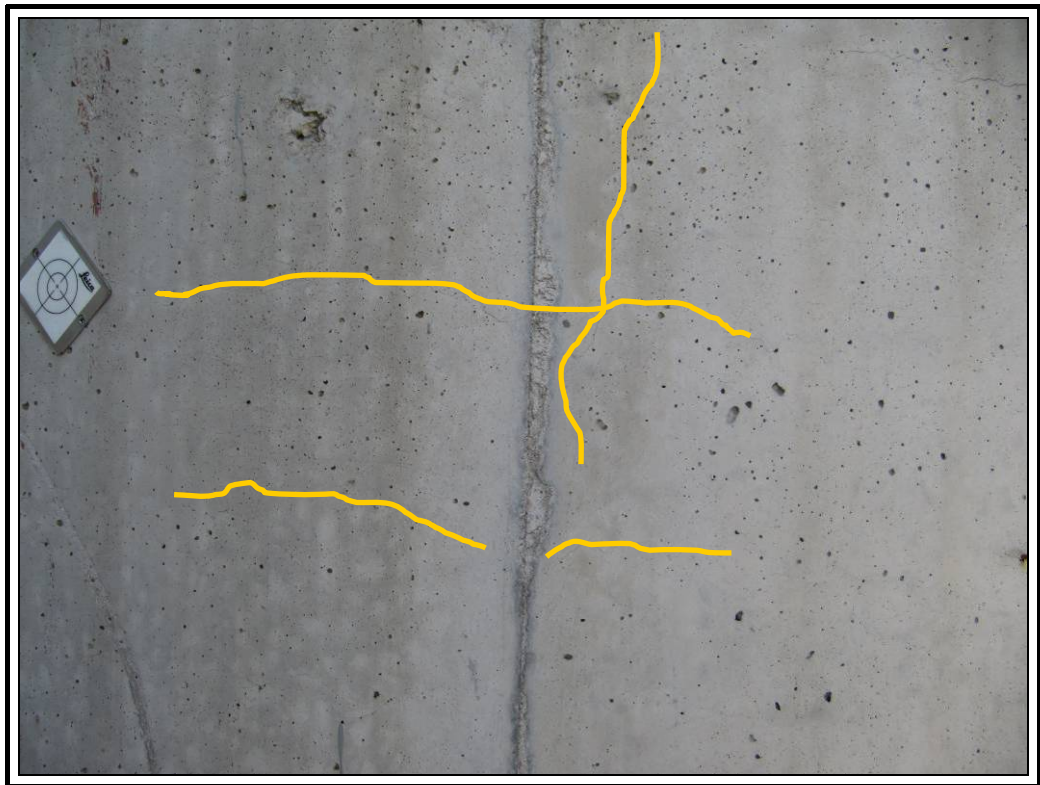
Fisura en malla parte superior de fuste izquierdo de la pila 3

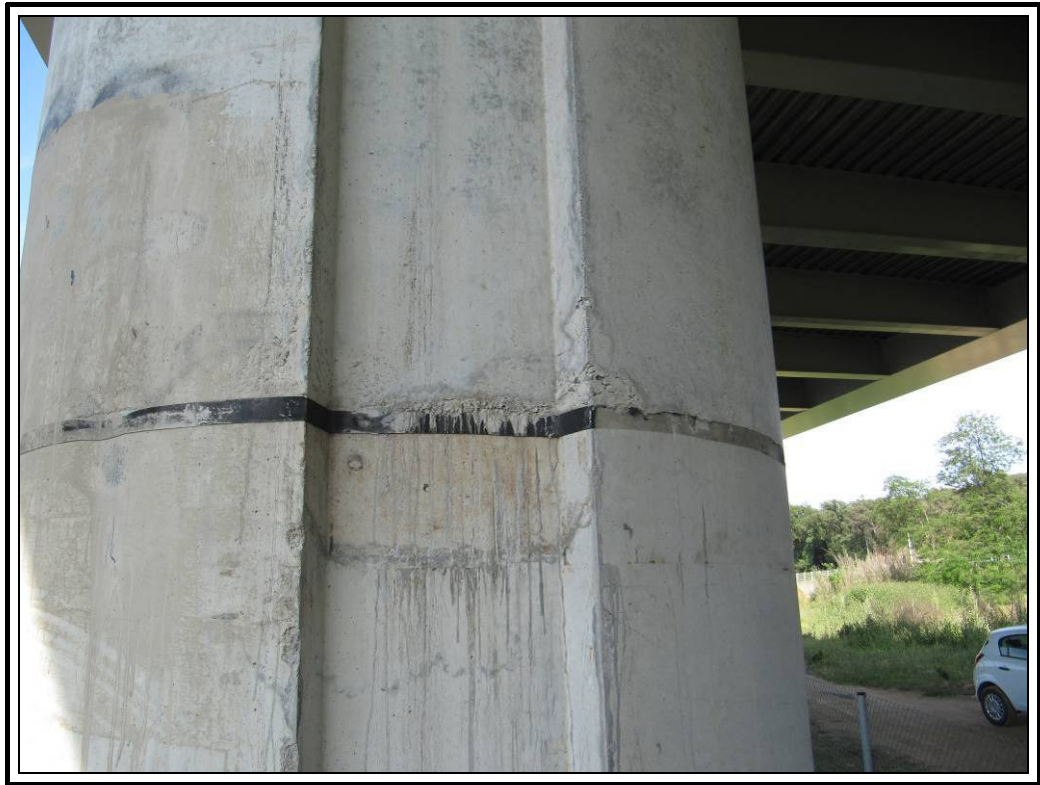
Nido de grava en fuste izquierdo de pila uno (lado estribo 1)

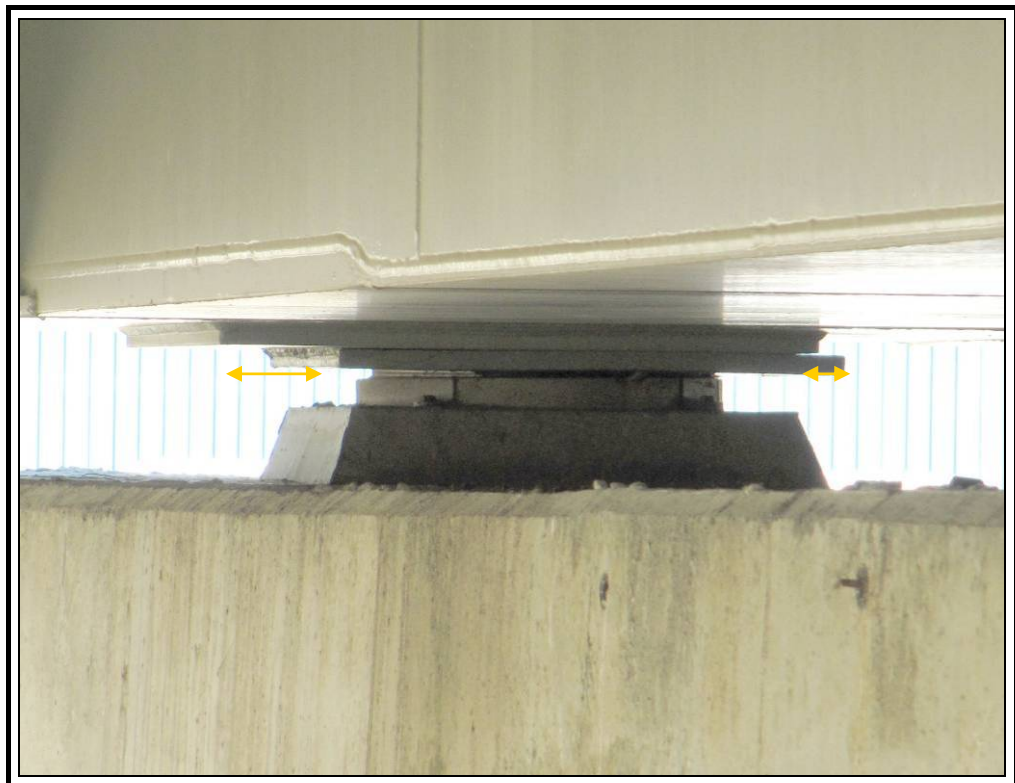
Deficiente ejecución de placas de reparto, apoyo izquierdo de pila-estribo 2

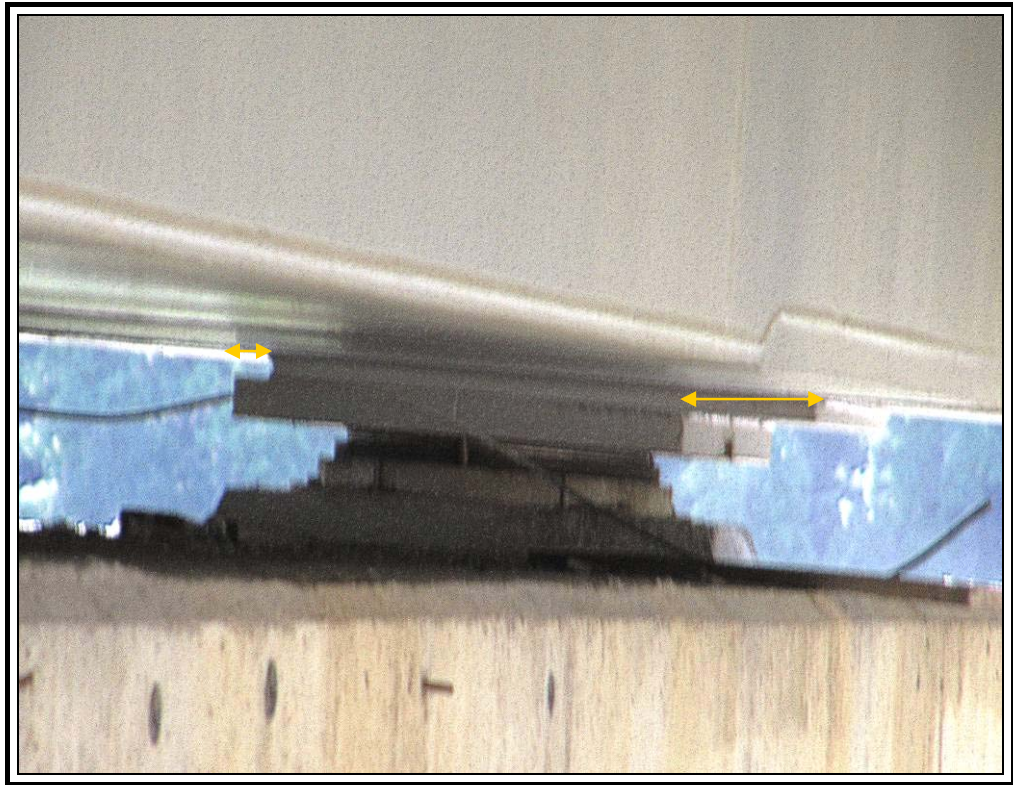
Deficiente ejecución de placas de reparto, apoyo derecho de pila-estribo 2

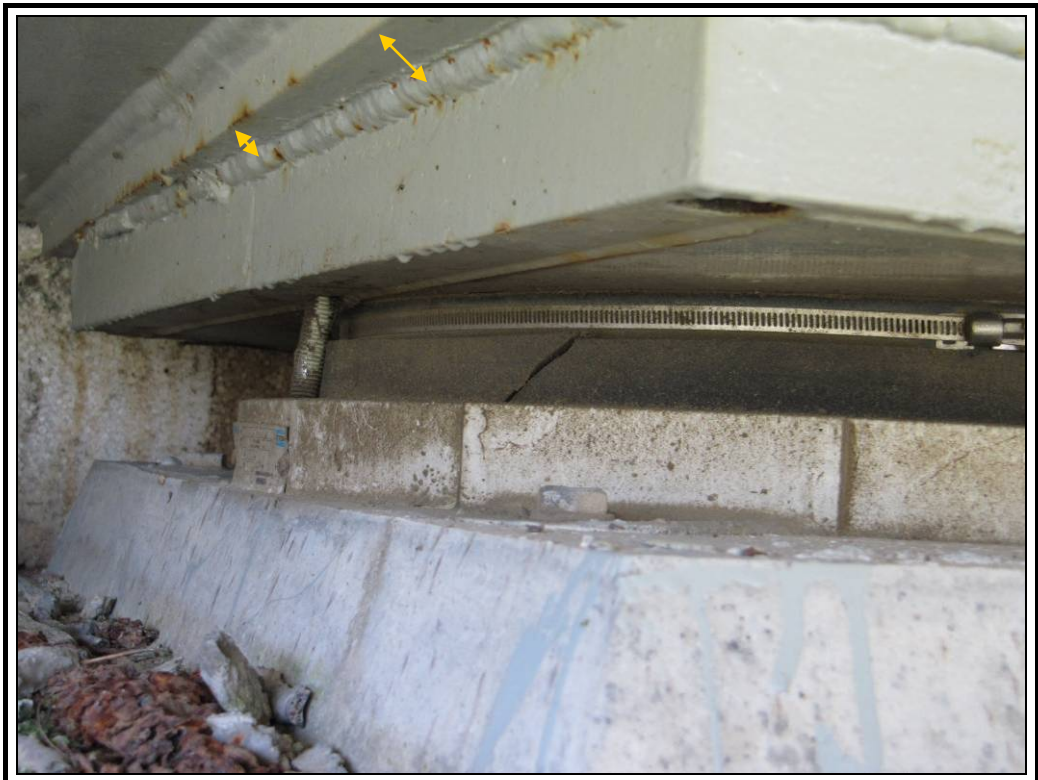
Deficiente ejecución de placas de reparto e inicio de corrosión, apoyo derecho de estribo 1

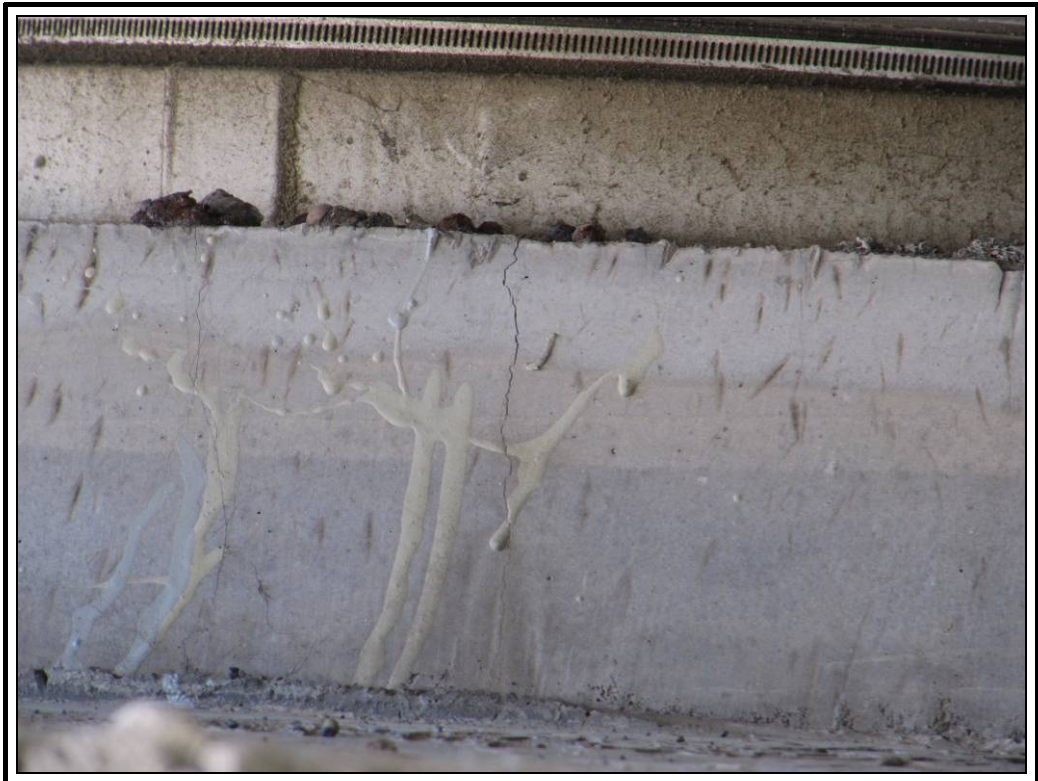
Fisura de retracción en cama de nivelación de apoyo izquierdo de la pila-estribo

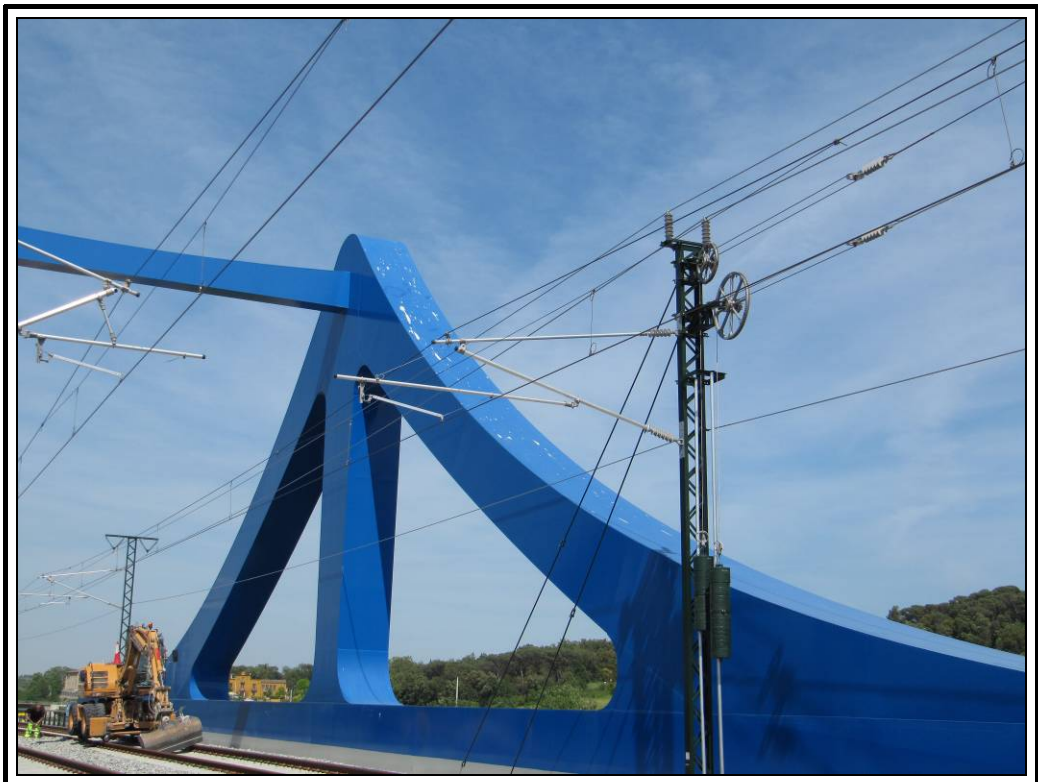
Pintura desprendida deja a la vista capa intermedia de recubrimiento (sobre la pila 4, lado derecho)

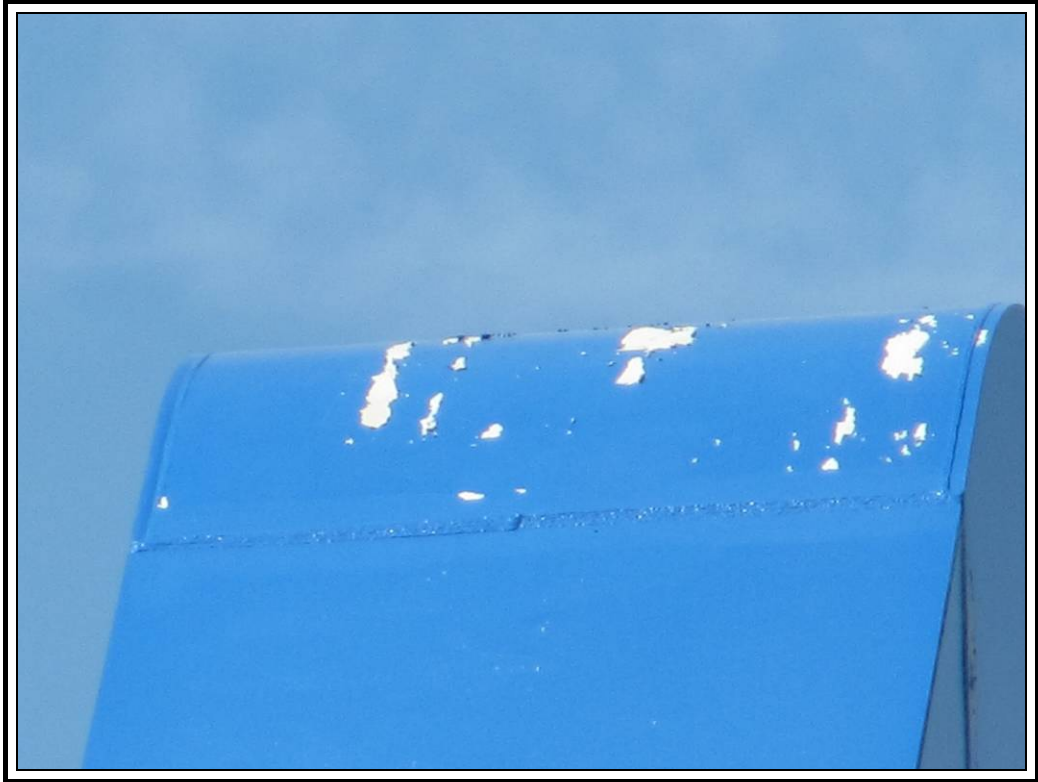
Pintura desprendida deja a la vista capa intermedia de recubrimiento (sobre la pila 2, lado derecho)
