**CONTRATO DE CONSULTORÍA Y ASISTENCIA  
PARA LA REALIZACIÓN DE LAS PRUEBAS DE CARGA  
PARA LA RECEPCIÓN DE PUENTES DEL NUEVO ACCESO FERROVIARIO DE ALTA  
VELOCIDAD DE MADRID -ZARAGOZA - BARCELONA - FRONTERA FRANCESA  
TRAMO: LA ROCA DEL VALLÉS - RIUDELLOTS DE LA SELVA**

**INFORME DE INSPECCIÓN PRINCIPAL**

**Viaducto sobre AP-7 Metálico**

**Código: 0175VI05**

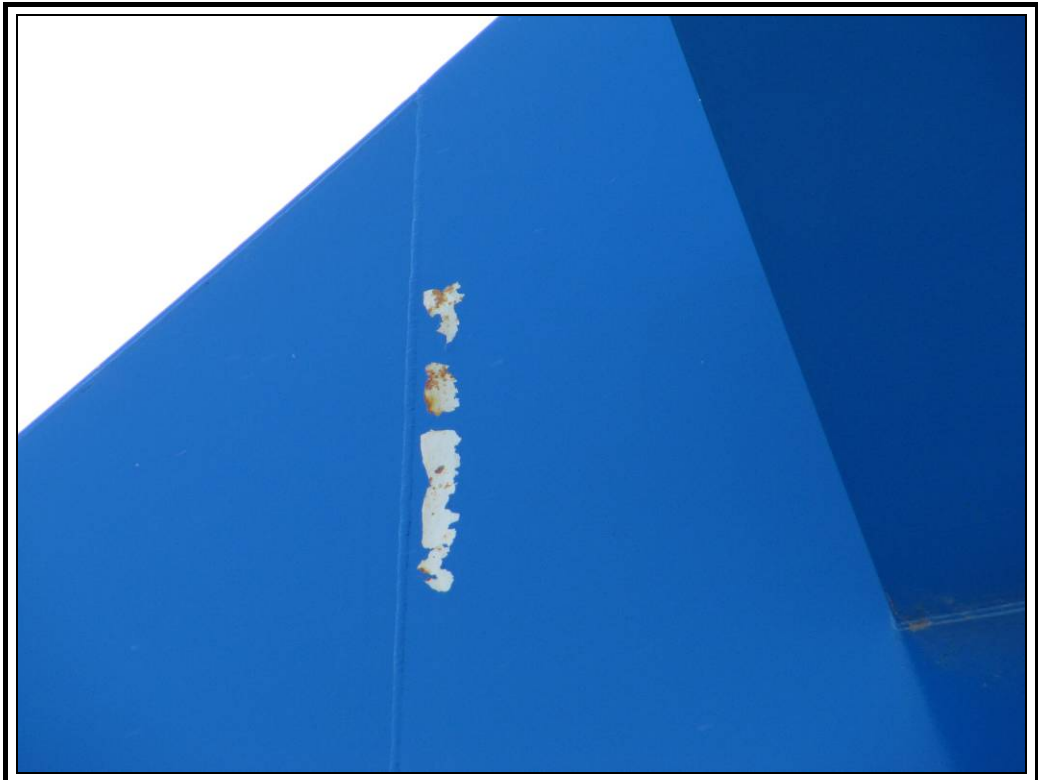
Óxido incipiente (sobre pila 3, lado derecho)

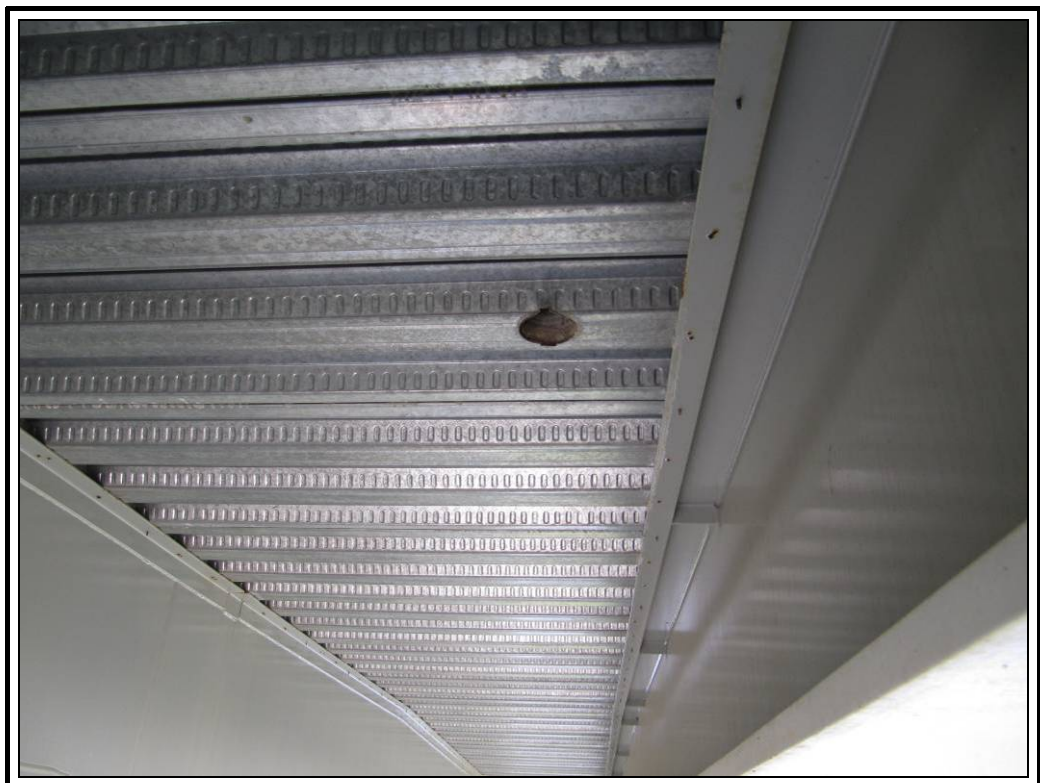
Ausencia de gárgolas bajo los sumideros

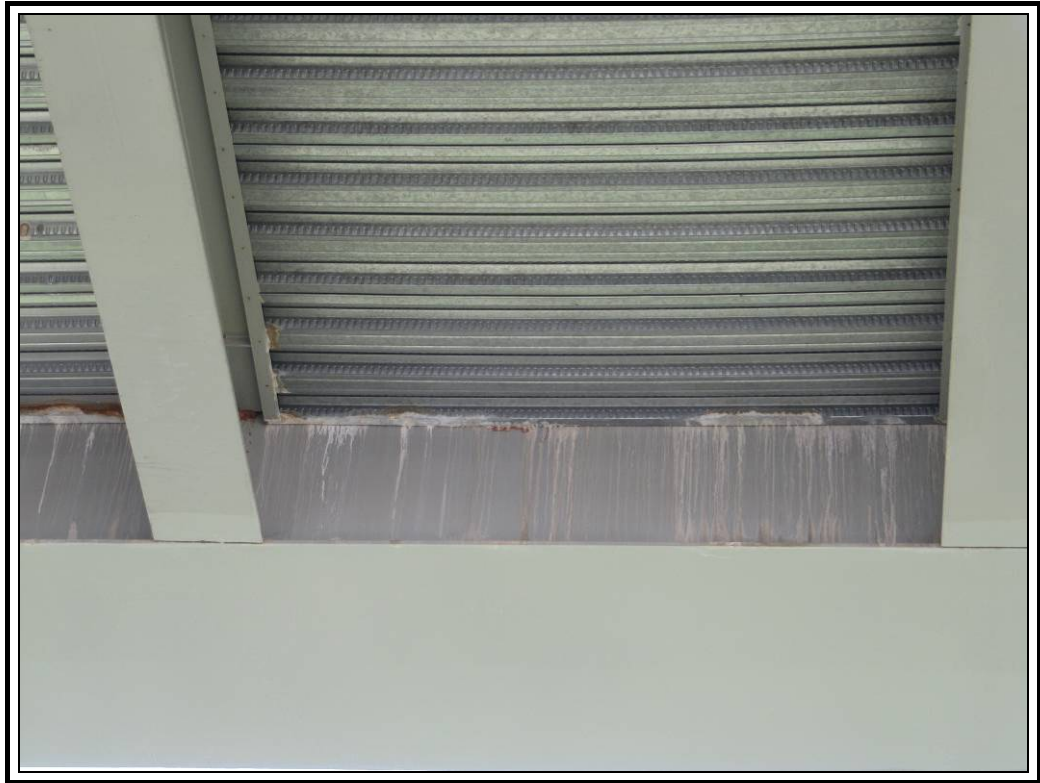
Filtraciones en el encuentro entre las vigas longitudinales y las transversales (vano 5, lado derecho)

En cuanto a las filtraciones se recomienda la revisión de los elementos de impermeabilización de la plataforma que pueden estar provocando la entrada de agua entre elementos, adicionalmente, se aconseja hacer un seguimiento en futuras inspecciones.
