INSPECCIÓN PRINCIPAL DEL VIADUCTO DE  
VALLSENERA SITUADO EN EL P.K. OBRA 406+511 (P.K.  
LINEA 661+993) DE LA L.A.V. MADRID - ZARAGOZA -  
BARCELONA - FRONTERA FRANCESA. TRAMO:  
BARCELONA SANTS - FIGUERES. SUBTRAMO: LA  
ROCA DEL VALLÉS - LLINARS DEL VALLÉS.

Peticionario: **ADIF**

Este informe tiene por objeto la Inspección Principal del Viaducto de Vallserena en el P.K. obra 406+511 (P.K. Línea 661+993) del subtramo La Roca del Vallés – Llinars del Vallés, perteneciente al Nuevo Acceso Ferroviario de Alta Velocidad Madrid – Zaragoza – Barcelona – Frontera Francesa.

DOCUMENTO: E/LC-09026/AU-38

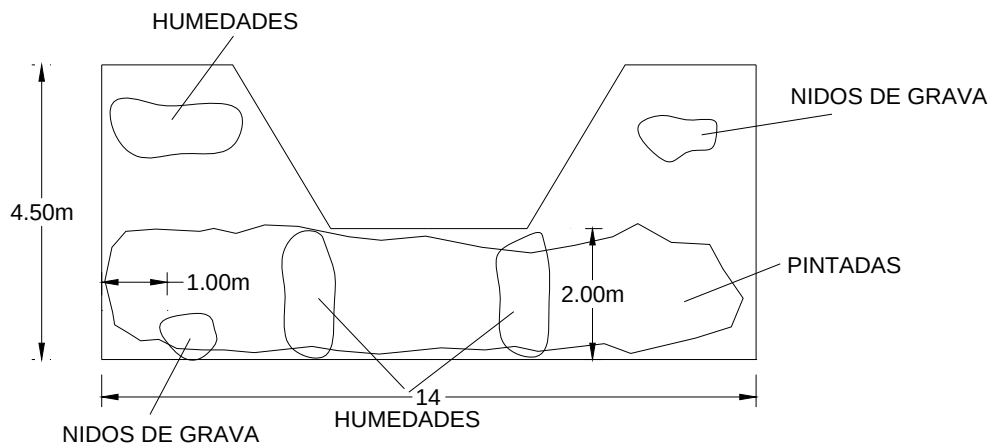
**Croquis nº 2. Estribo de salida**

Hemos observado nidos de grava en el estribo de salida. Estos nidos de grava son debidos a un vibrado insuficiente del hormigón en esas zonas o por el empleo de

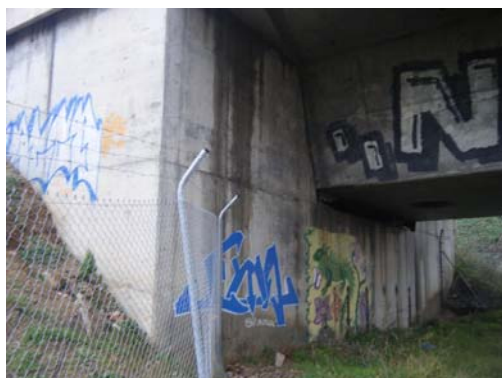
Se apreciaron también humedades en los muros de frente de ambos estribos originadas por escorrentías de agua a través de la junta existente en el tablero (sobre los estribos).

Existían pintadas en ambos muros de frente.

**Fotografía nº 7.** Humedades y pintadas en el estribo de entrada

Para a restituir el aspecto original de la estructura se debería proceder al pintado de la misma para ocultar los "grafittis" realizados en ambos estribos y en el cajón.

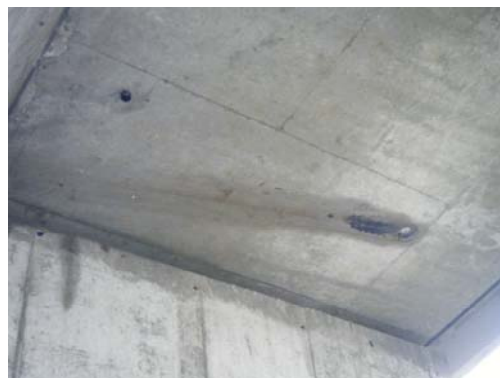
Los imbornales carecen de tubo de desagüe, por lo que se originan escorrentías de agua por la cara lateral y inferior del cajón.

**Fotografía nº 8.** Insuficiente longitud de los imbornales

Se recomienda disponer tubos de desagüe en cada uno de los imbornales con una longitud suficiente, para que el agua no escurra por la cara lateral e inferior del cajón.

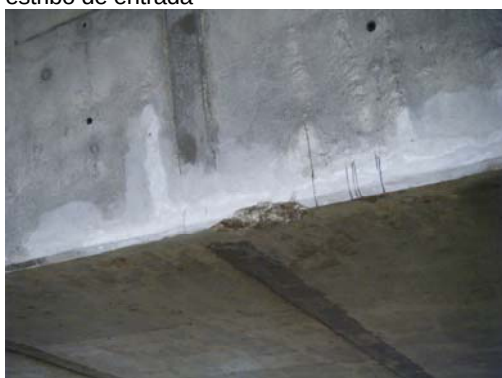
Hemos detectado un desconchón en la cara inferior del tablero aproximadamente a 14 m del estribo de entrada. Este deterioro es debido a algún tipo de golpe

**Fotografía nº 9.** Desconchón en la cara inferior de la viga en cajón

Se aconseja la reparación del desconchón observado en la estructura, mediante la limpieza de detritus y polvo y aplicación de un mortero, de retracción compensada, ligeramente expansivo, a base de cemento.

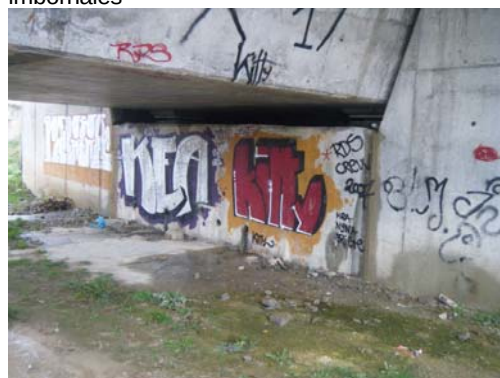
**Fotografía nº 10.** Pintadas en el estribo de entrada

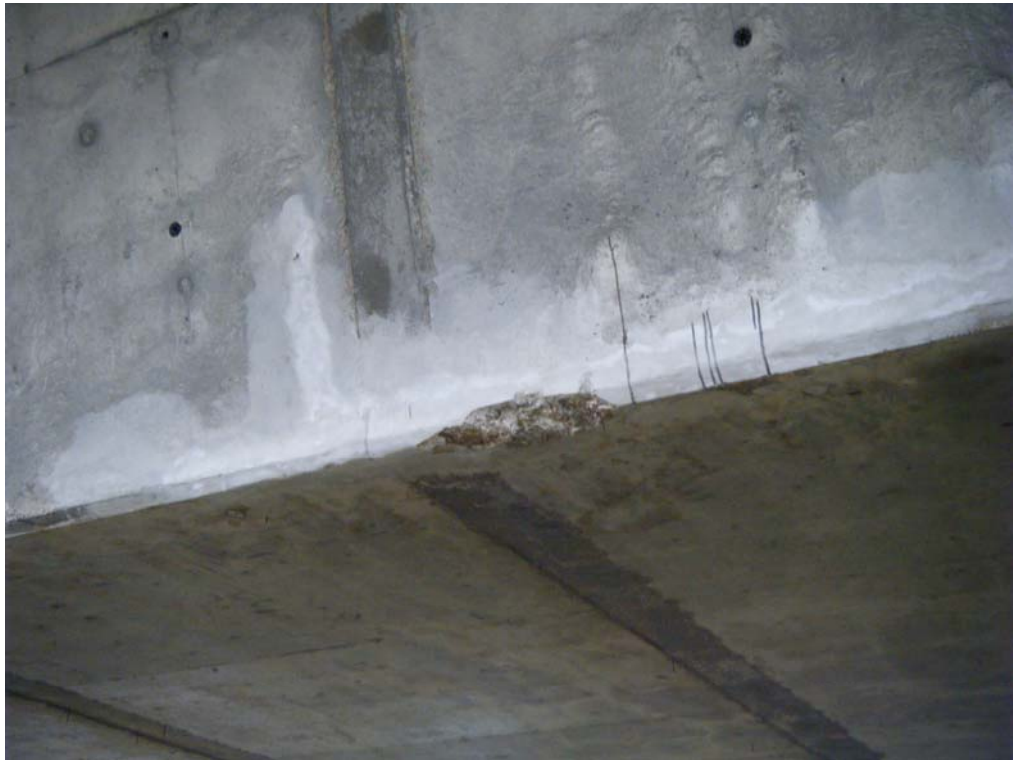
**Fotografía n° 1: desconchón en la viga. (Lado derecho)**

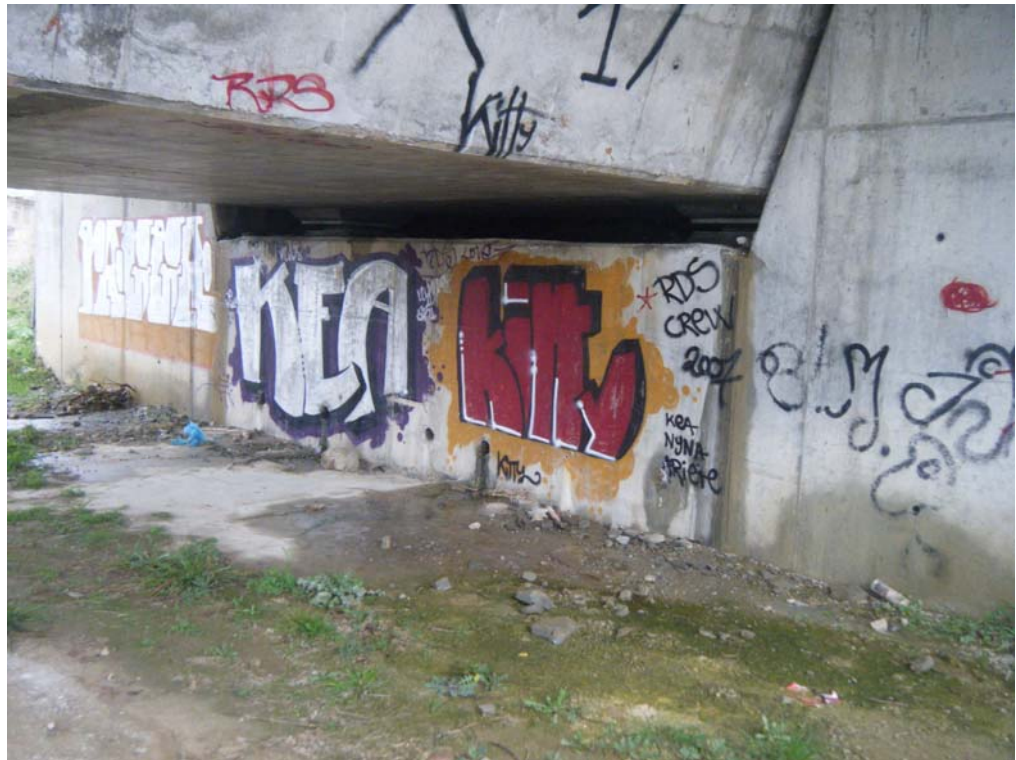
Fotografía nº 9: Humedades en muro de frente. E-2

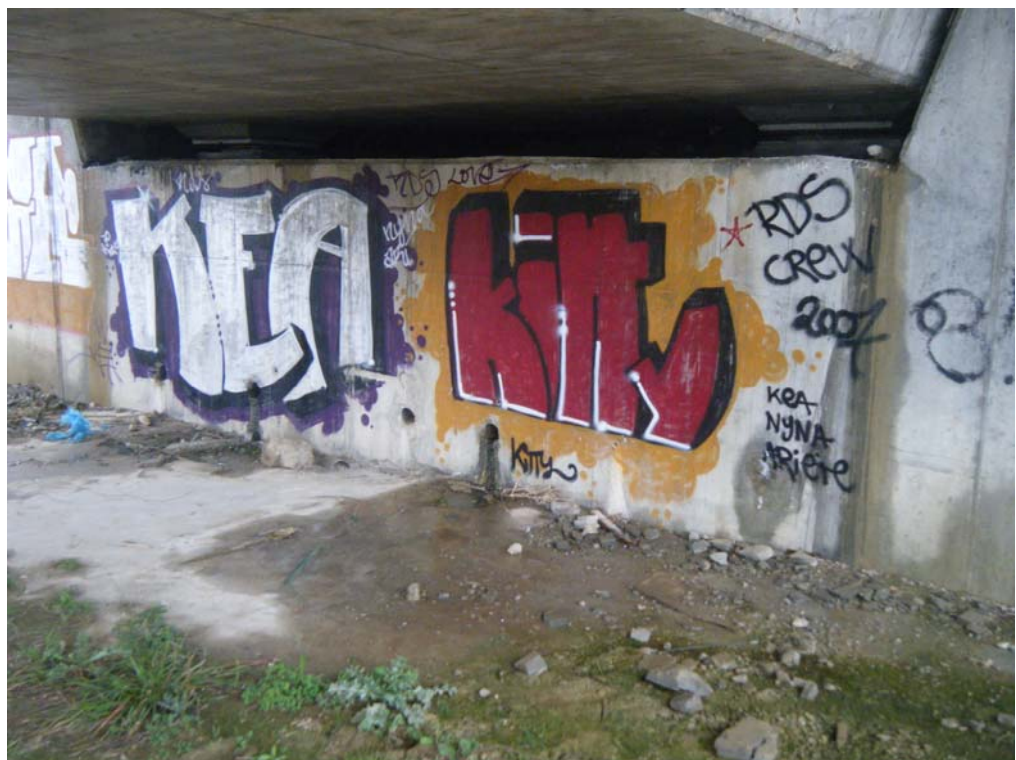
Fotografía nº 10: Humedades en muro de frente. E-2

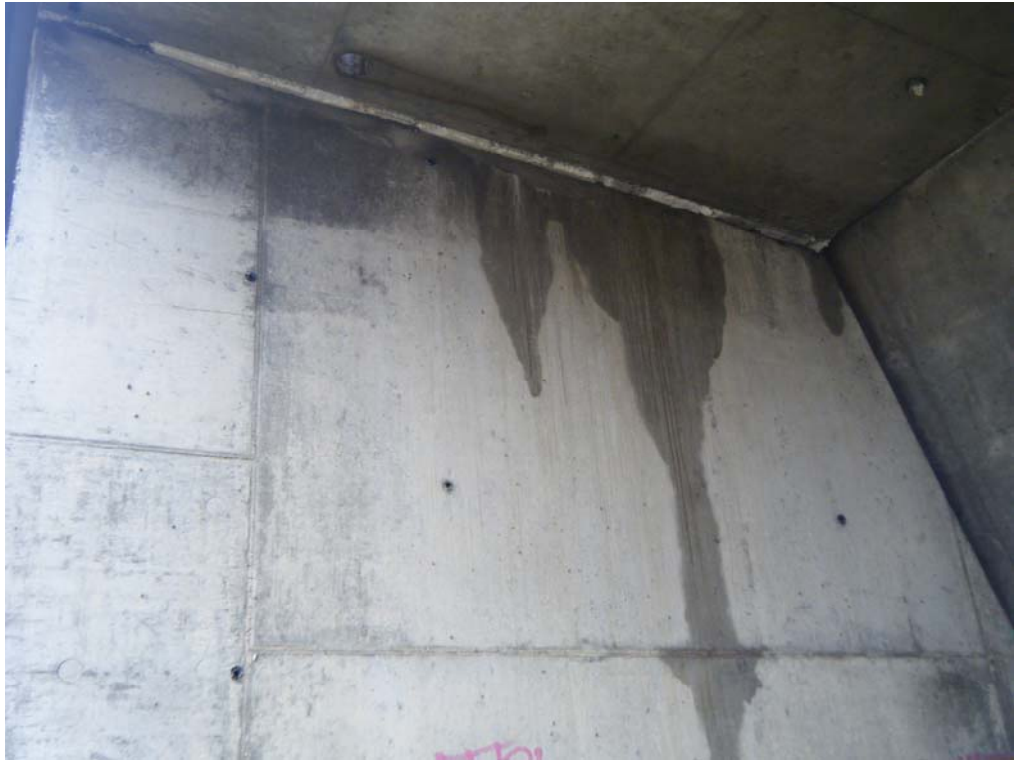
**Fotografía n° 13: Humedades Muro de frente E-2 (I)**

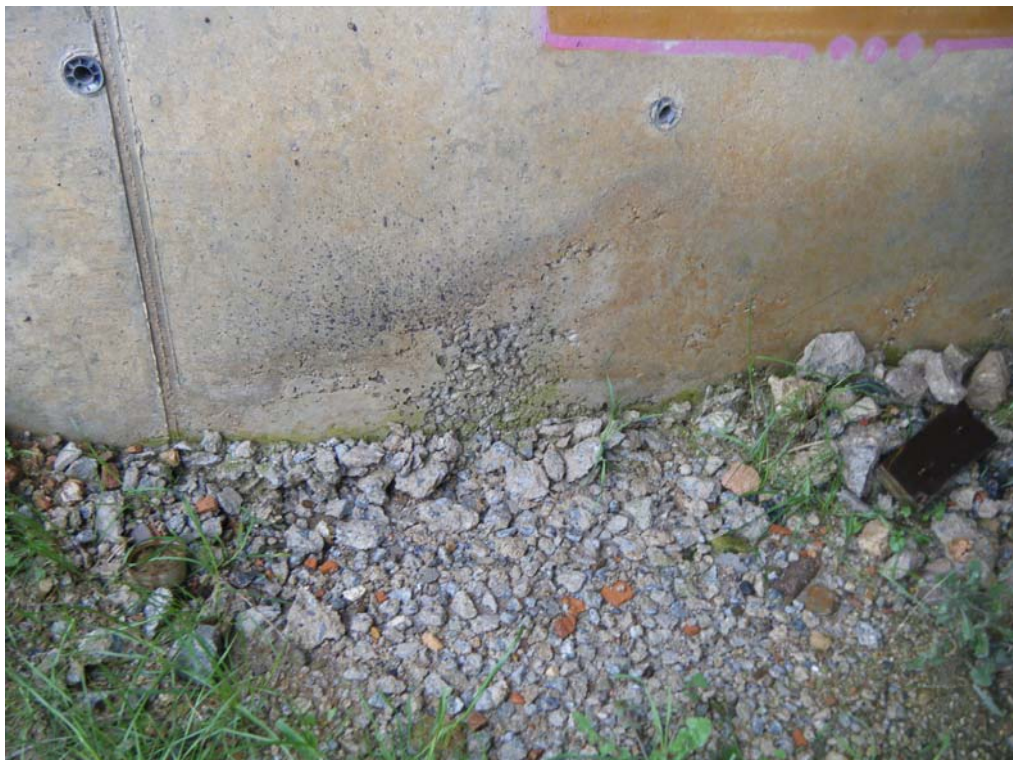
un encofrado no estanco e incompatible con la consistencia del hormigón empleado. Son defectos a subsanar para evitar mayores problemas en el futuro.

**Fotografía n° 14: Nido de grava Muro de Frente E-2 (I)**

Se recomienda la reparación de los nidos de grava observados en el estribo de salida,

para ello se aconseja un saneado (la limpieza de detritus y polvo) de la zona afectada y la aplicación de un mortero, de retracción compensada, ligeramente expansivo, a base de cemento.

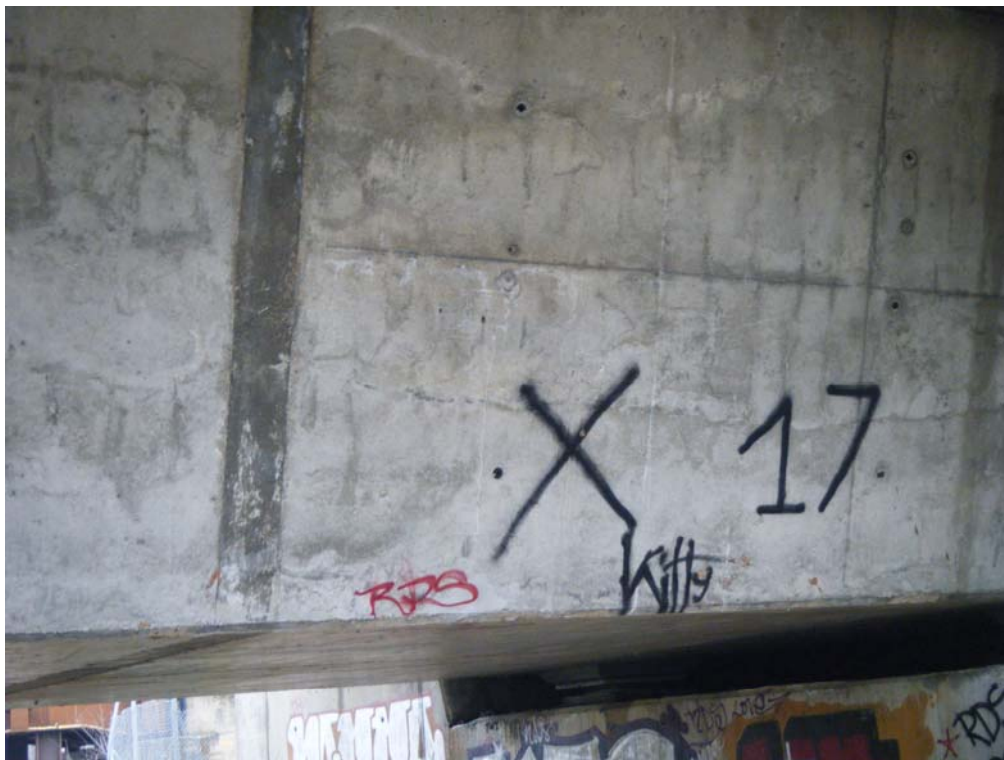
También existían pintadas en distintas partes del cajón.

**Fotografía nº 15: Pintadas en el tablero**

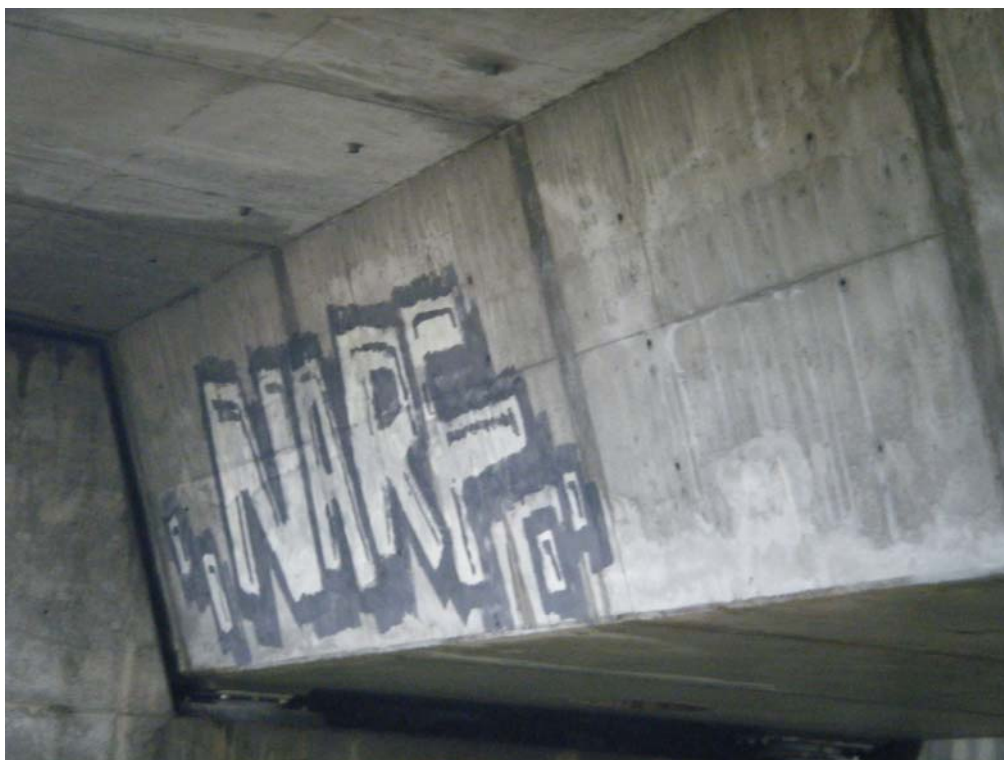
**Fotografía nº 16: Pintadas en el tablero (I)**

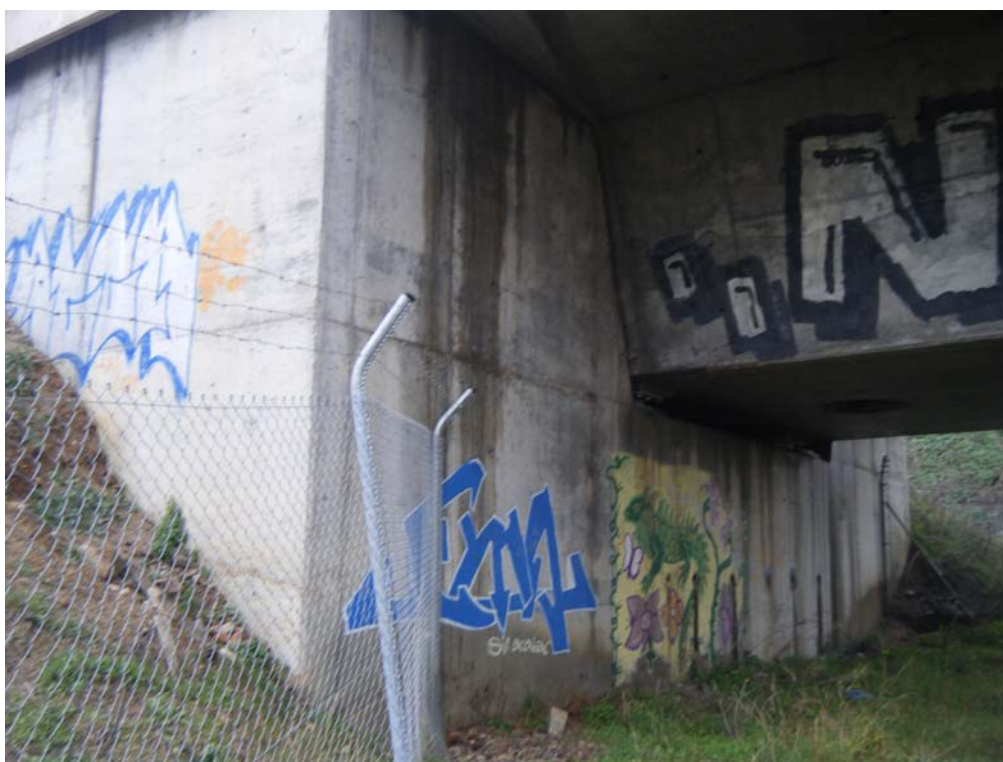
**Fotografía n° 24: Pintadas en el estribo de entrada**

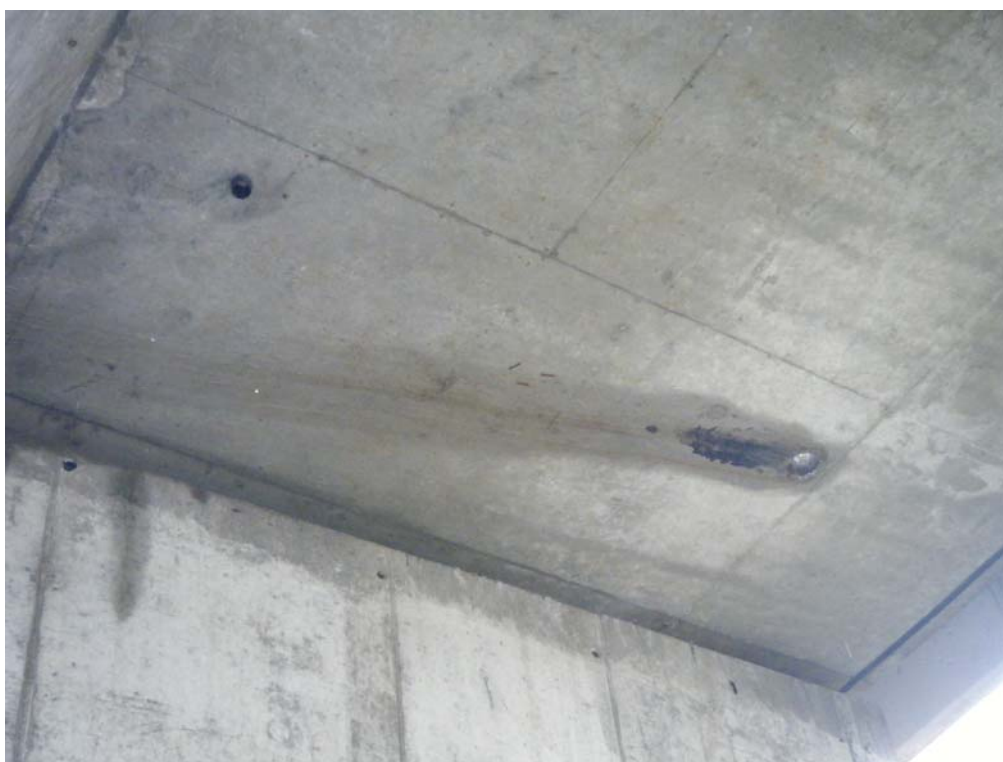
**Fotografía n° 26: Humedades por la insuficiencia de longitud del imbornal**
