DOCUMENTO: E/LC-09026/AU-05

INSPECCIÓN PRINCIPAL DEL VIADUCTO DE CAN  
COLOMER SITUADO EN EL P.K. OBRA 406+962 (P.K.  
LINEA 662+437) DE LA L.A.V. MADRID - ZARAGOZA -  
BARCELONA - FRONTERA FRANCESA. TRAMO:  
BARCELONA SANTS - FIGUERES. SUBTRAMO: LA  
ROCA DEL VALLÉS - LLINARS DEL VALLÉS.

Peticionario: **ADIF**

Este informe tiene por objeto la Inspección Principal del Viaducto de Can Colomer en el P.K. obra 406+962 (P.K. Línea 662+437) del subtramo La Roca del Vallés – Llinars del Vallés, perteneciente al Nuevo Acceso Ferroviario de Alta Velocidad Madrid – Zaragoza – Barcelona – Frontera Francesa.

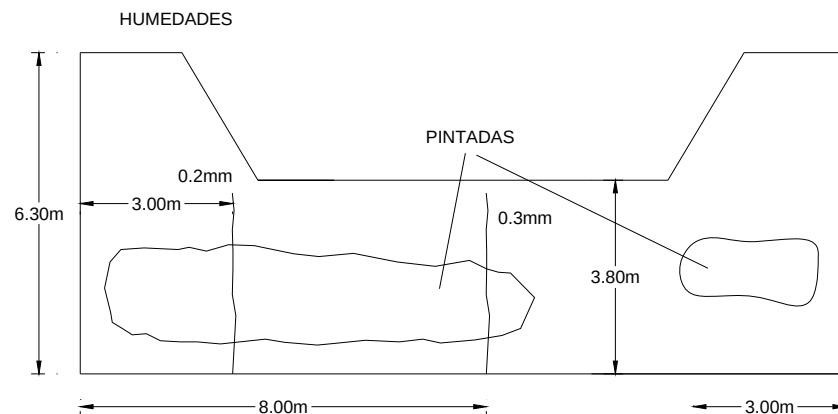
**Croquis nº 1. Estribo nº 1**

Durante la inspección realizada se observaron varias fisuras (cuya abertura máxima era igual o inferior a 0,20 mm) con tendencia vertical en cada uno de los estribos. Las fisuras son debidas a los fenómenos de retracción del hormigón y/o a las variaciones dimensionales coartadas y debidas a cambios volumétricos originados por los gradientes térmicos a edades tempranas.

Se han detectado puntualmente pequeños desconchones en esquinas ocasionados por algún tipo de golpe, posiblemente durante la fase de ejecución de la estructura.

Hemos detectado humedades en la superficie de los estribos proveniente de escorrentías de aguas desde la losa superior de la estructura y también originadas por la longitud insuficiente de los tubos de drenaje de aguas del tránsdos existente en el muro.

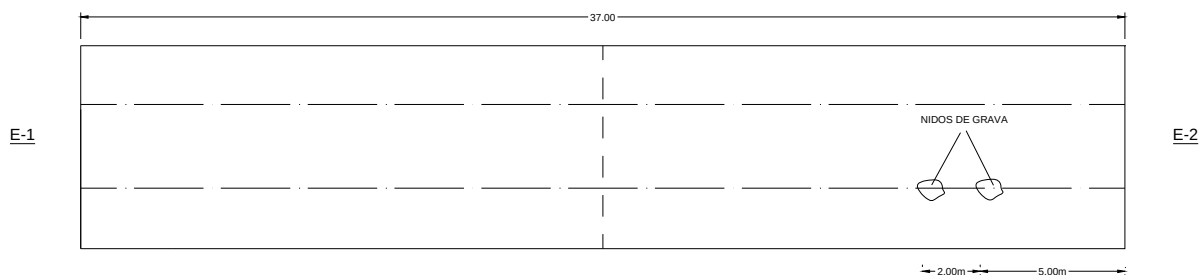
**Croquis nº 3. Tablero**

Únicamente se han detectado puntualmente nidos de grava en la parte inferior del tablero. Estos nidos de grava son debidos a un vibrado insuficiente del hormigón en esas zonas o por el empleo de un encofrado no estanco e incompatible con la consistencia del hormigón empleado. Son defectos a subsanar para evitar mayores problemas en el futuro.

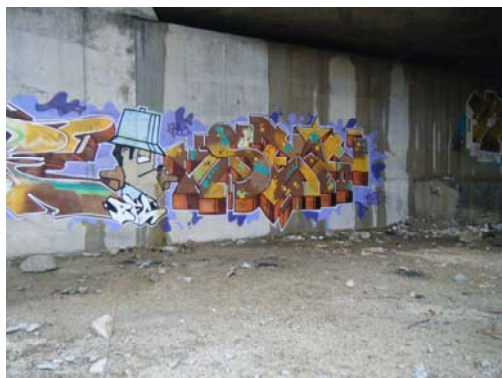
Ambos estribos se encontraban con "graffitis".

**Fotografía nº 7.** Pintadas y humedades en el estribo de entrada

Para restituir el aspecto original de la estructura se debería proceder al pintado de la misma para ocultar los "grafittis" realizados en ambos estribos.

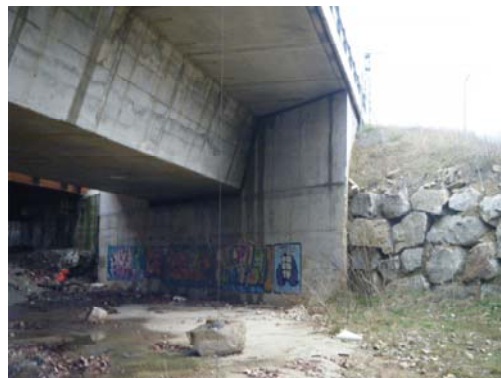
**Fotografía nº 8.** Pintadas en el estribo de salida

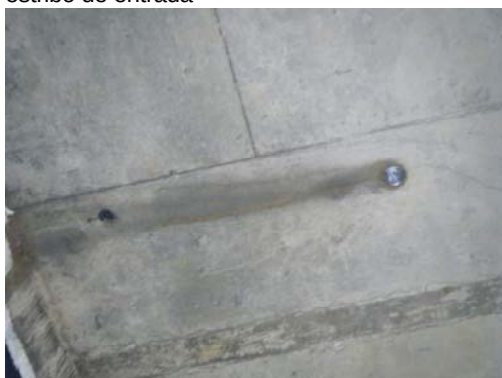
Se han observado desagües en ambos lados de la estructura. La longitud de los tubos de desagüe del sistema de drenaje del viaducto es insuficiente originando escorrentías de agua por la cara lateral y inferior del cajón.

**Fotografía nº 9.** insuficiente longitud de los tubos de desagüe

Se recomienda disponer tubos de desagüe con una mayor longitud, para que el agua no escurra por la cara lateral e inferior del cajón.

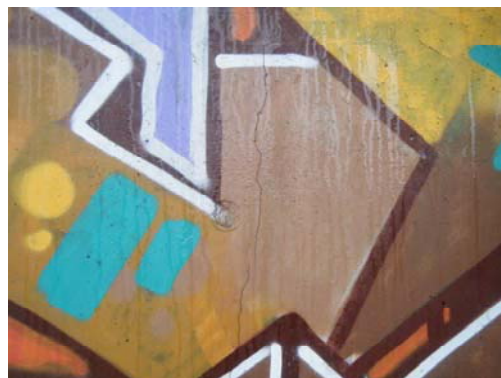
**Fotografía nº 10.** Fisuras en el estribo 1

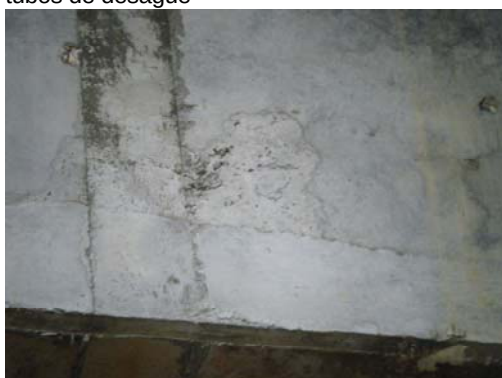
**Fotografía nº 8.** Nidos de grava en el cajón

Se aconseja la reparación de los desconchones y nidos de grava observados en la estructura, mediante la limpieza de detritus y polvo y aplicación de un mortero, de retracción compensada, ligeramente expansivo, a base de cemento.

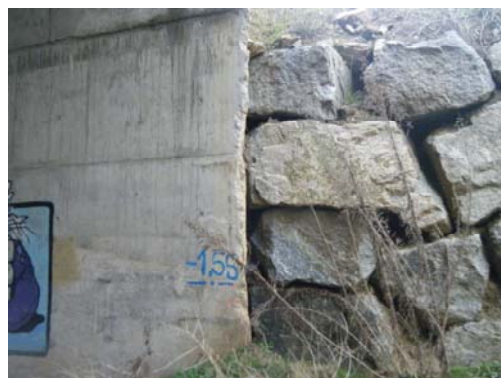
**Fotografía nº 8.** Desconchones en el estribo 2

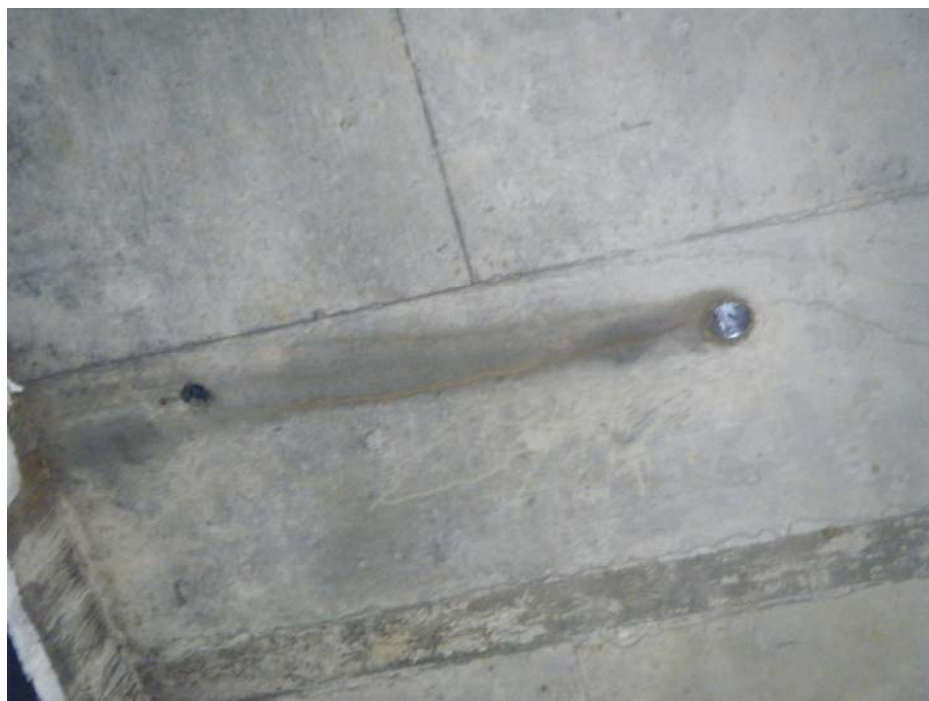
**FOTOGRAFIA N° 12:** Longitud insuficiente de los imbornales

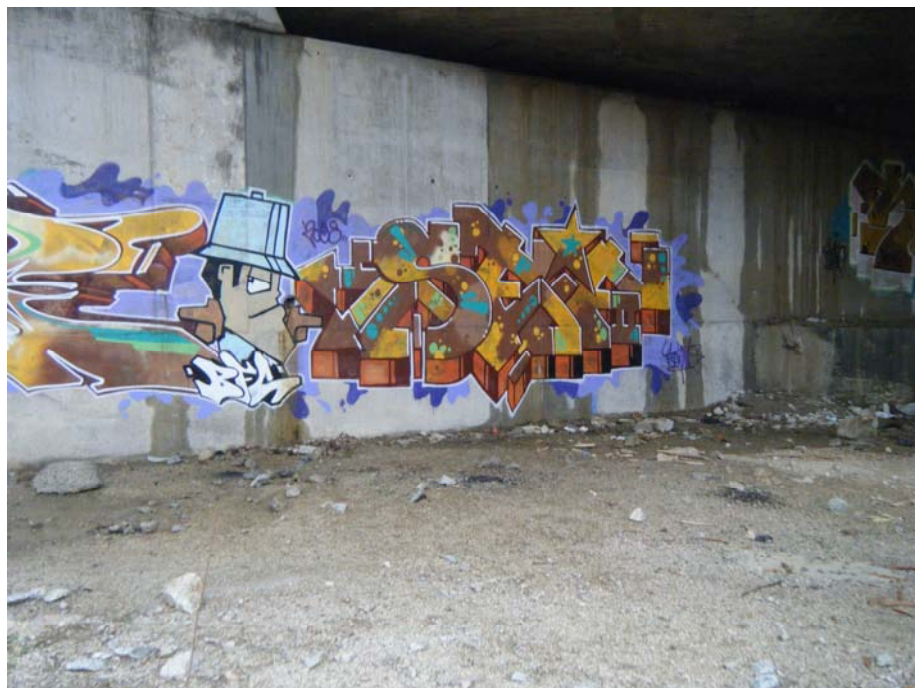
**FOTOGRAFIA N° 13:** Pintadas en el estribo de entrada

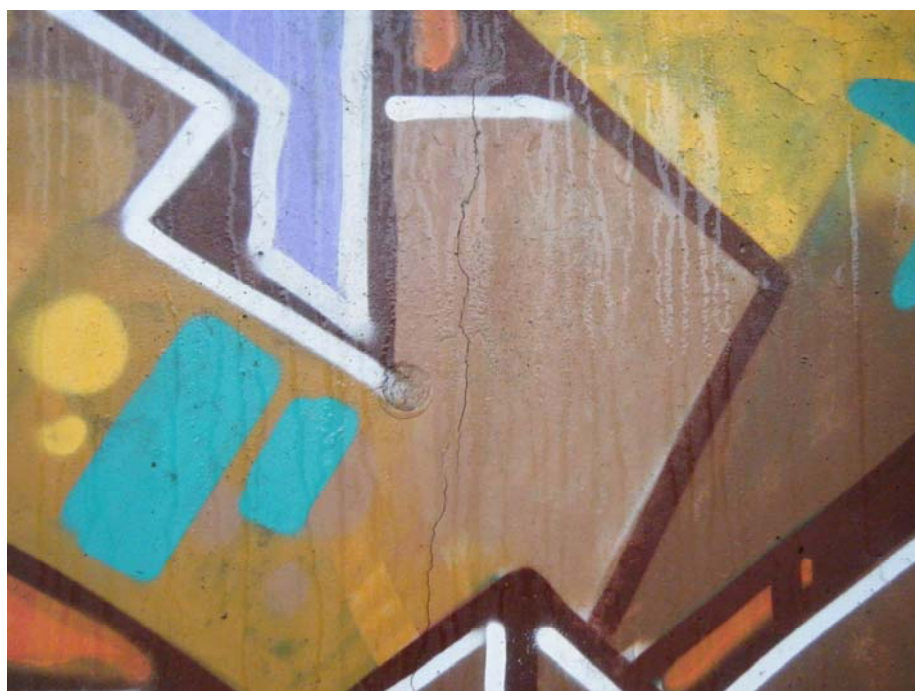
**FOTOGRAFIA N° 14:** Fisura en estribo de entrada

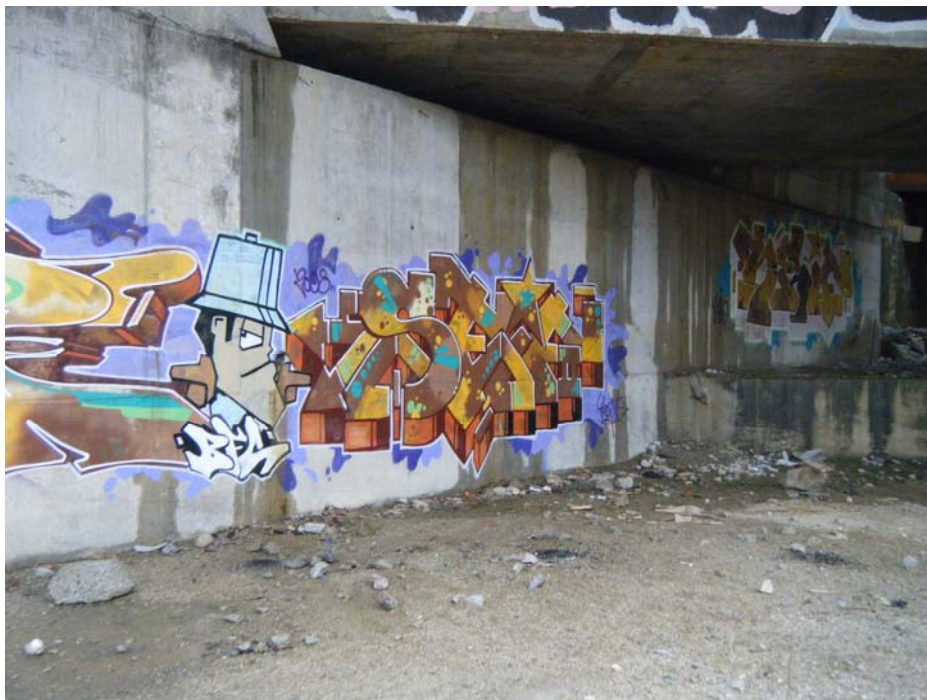
**FOTOGRAFIA N° 15:** Humedades en el estribo de entrada

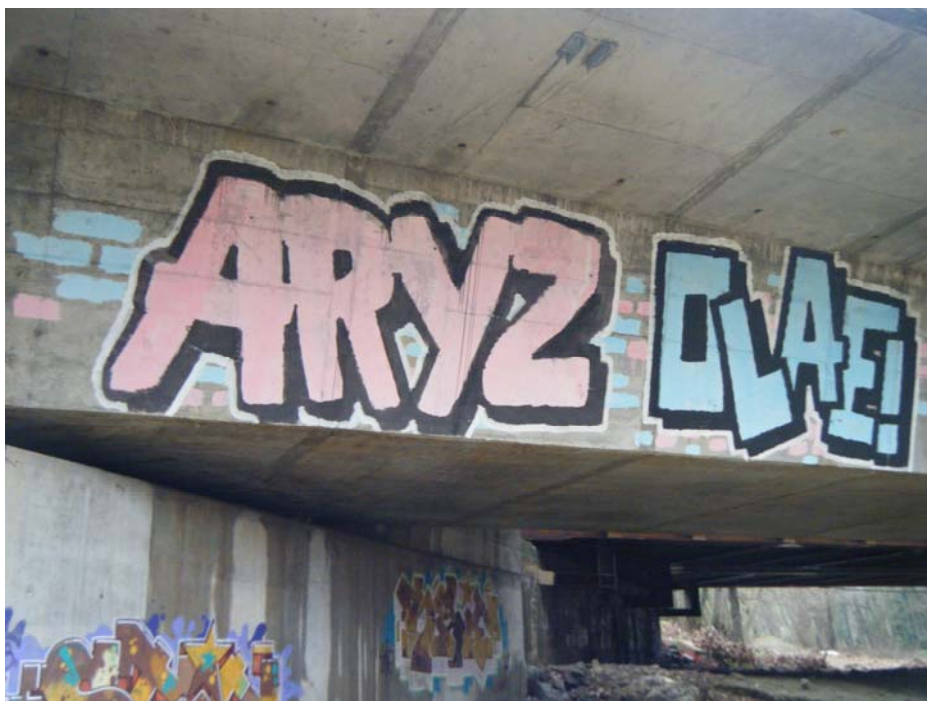
**FOTOGRAFIA N° 16:** Pintadas en la viga 1

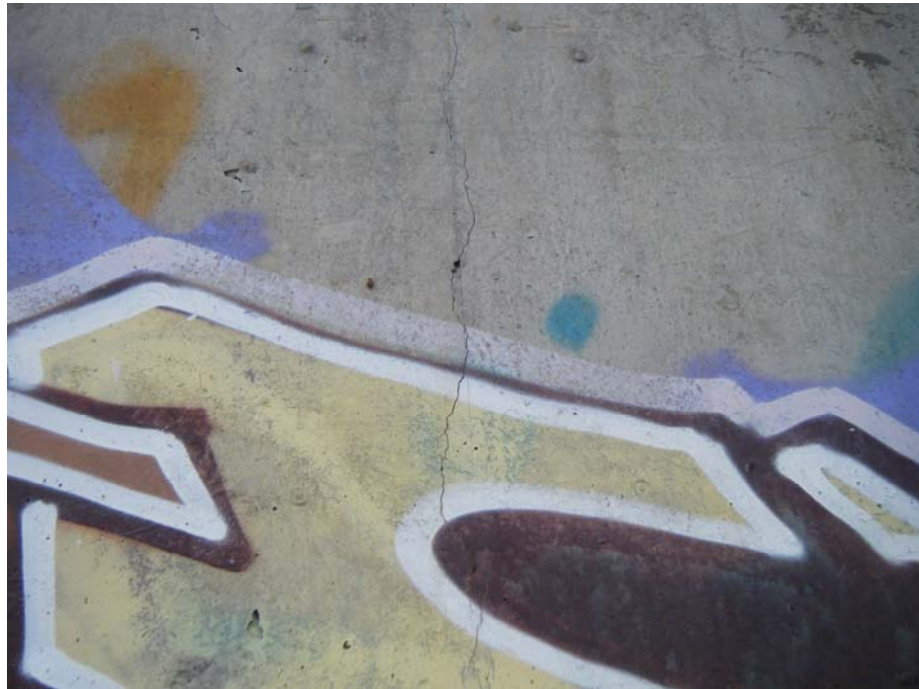
FOTOGRAFIA N° 17: Fisuras en el estribo 1

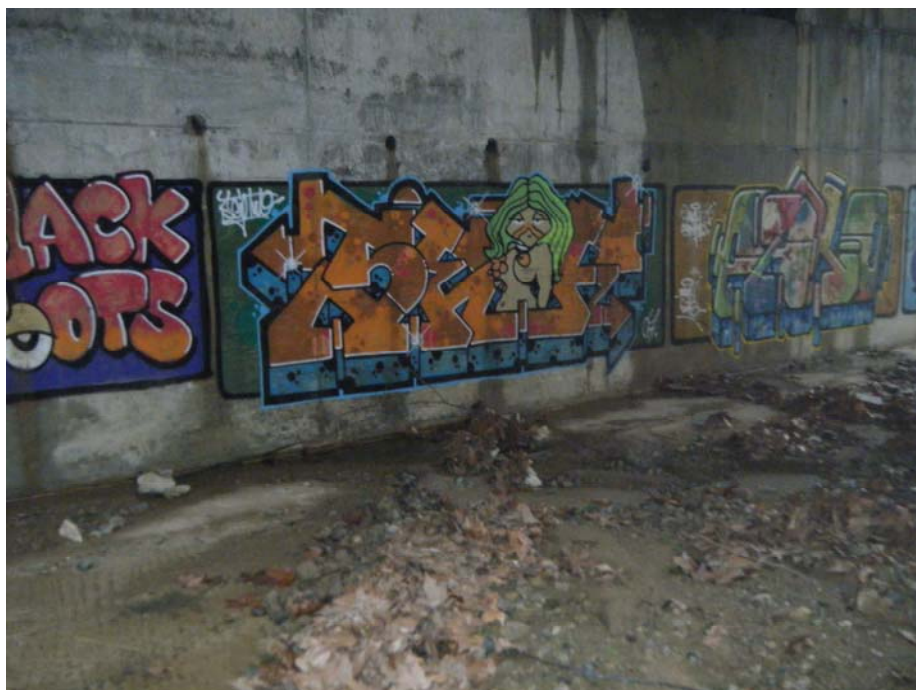
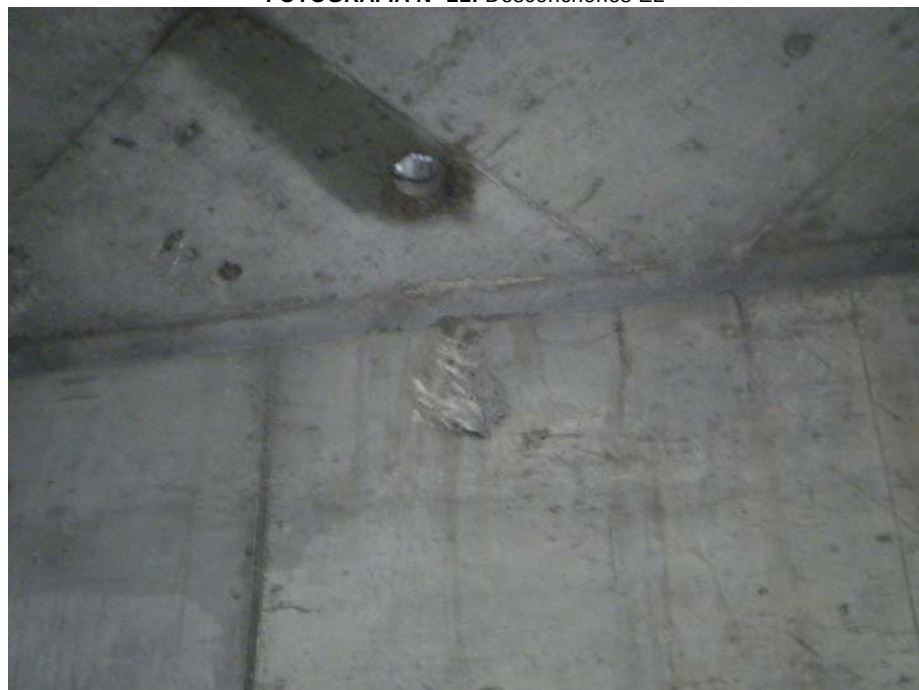
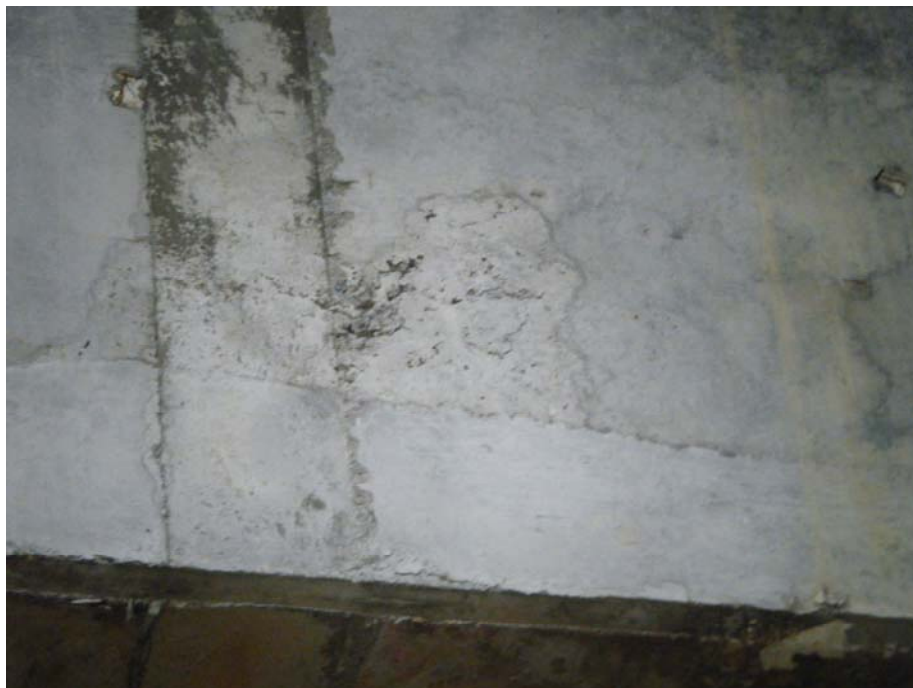
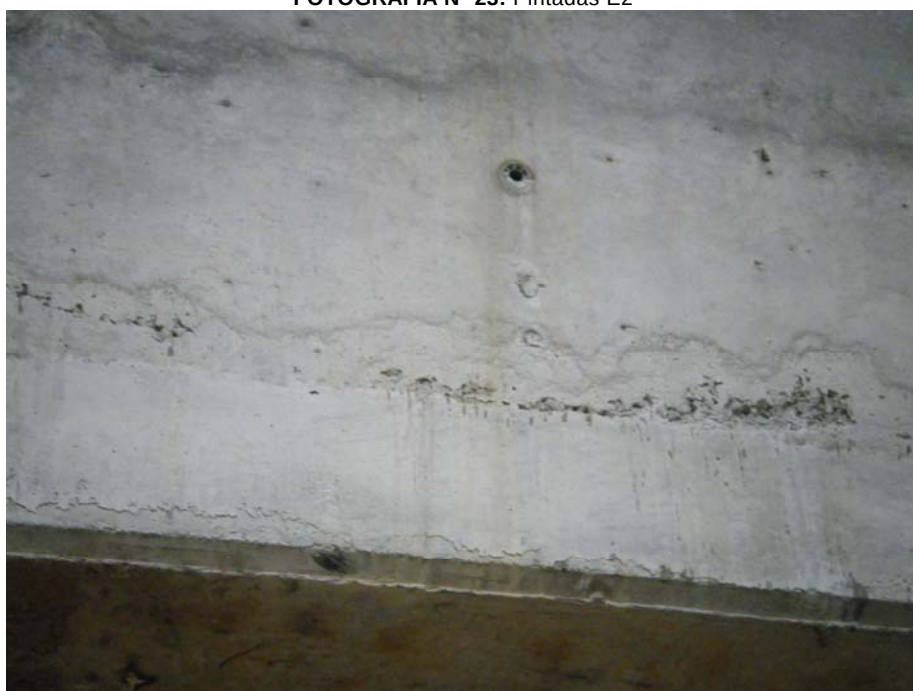
FOTOGRAFIA N° 19: Pintadas E2

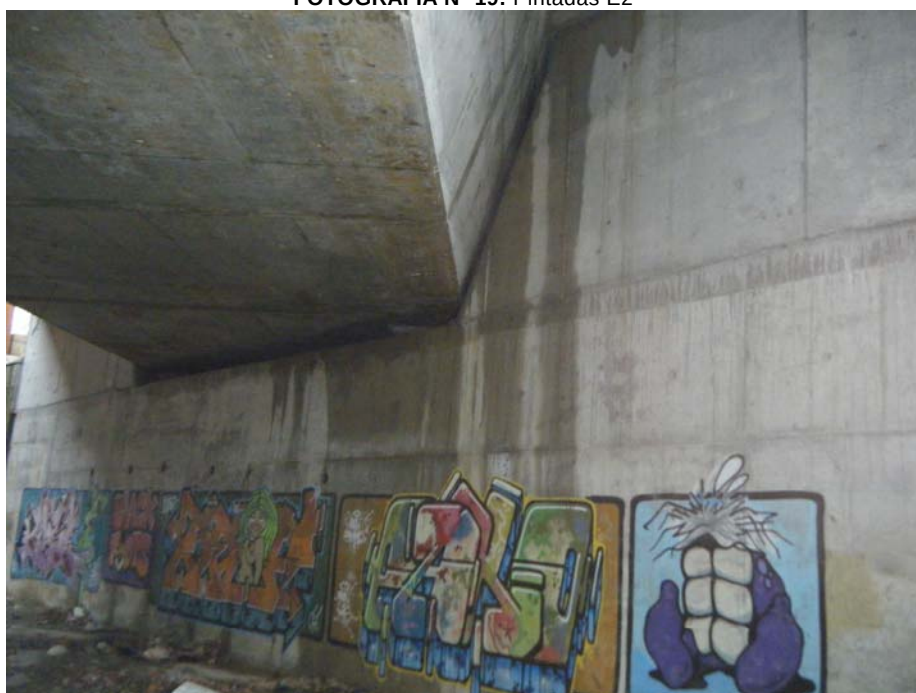
FOTOGRAFIA N° 20: Humedades E2
