**CONTRATO DE CONSULTORÍA Y ASISTENCIA  
PARA LA REALIZACIÓN DE LAS PRUEBAS DE CARGA  
PARA LA RECEPCIÓN DE PUENTES DEL NUEVO ACCESO FERROVIARIO DE ALTA  
VELOCIDAD DE MADRID -ZARAGOZA - BARCELONA - FRONTERA FRANCESA  
TRAMO: LA ROCA DEL VALLÉS - RIUDELLOTS DE LA SELVA**

**INFORME DE INSPECCIÓN PRINCIPAL**

**Viaducto de Can Juguetó**

**Código: 0175VI08**

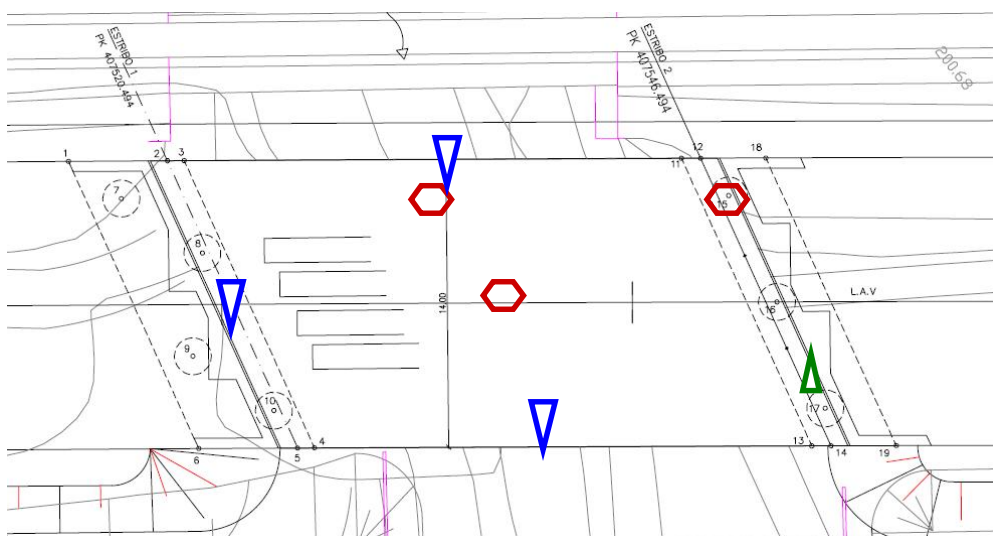
A continuación se muestra un croquis con la posición aproximada de cada uno de los deterioros anteriormente mencionados:

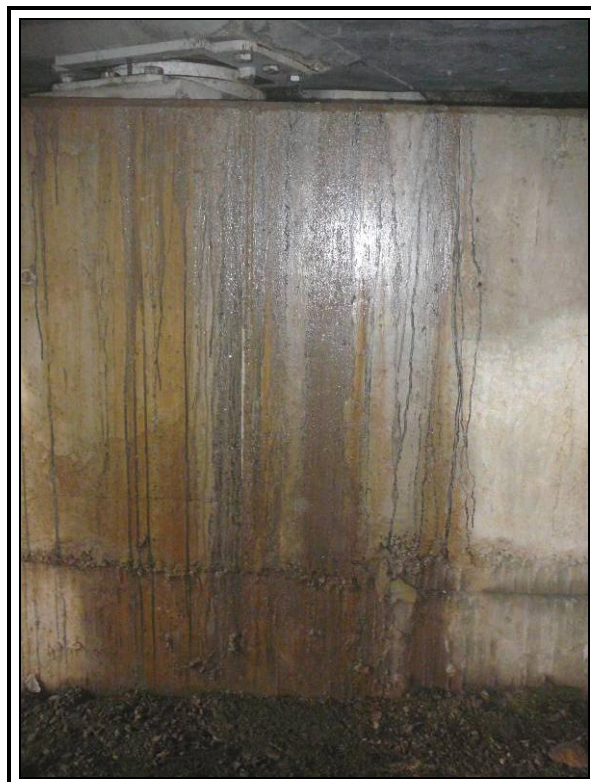
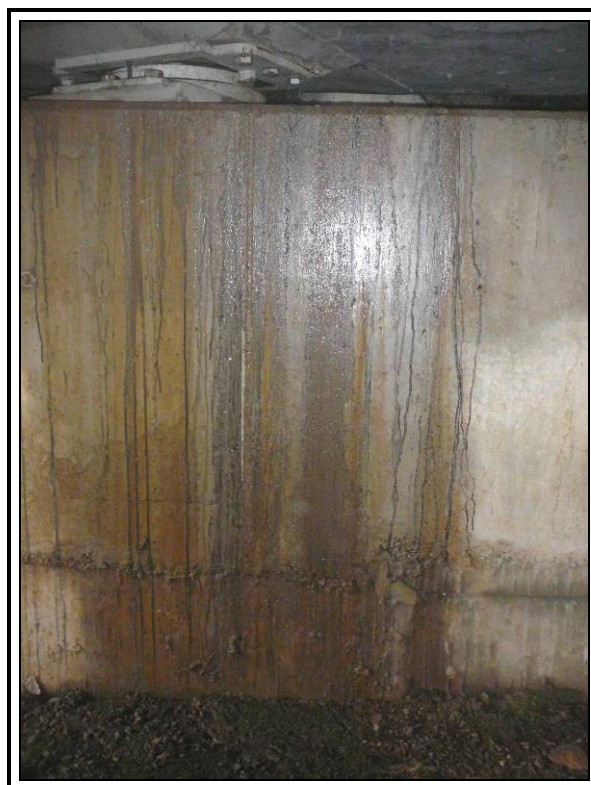
Se han detectado manchas de humedades y filtraciones en el paramento del muro frontal del estribo uno, producto probablemente de un fallo en los elementos impermeabilizantes del tablero.

Manchas de humedades y filtraciones en muro frontal de estribo uno

En cuanto a las filtraciones no se recomienda reparación, pues no se conoce el alcance del deterioro en los elementos de impermeabilización que pueden estar provocando la entrada de agua por la junta entre elementos, no obstante, se aconseja hacer un seguimiento en futuras inspecciones.

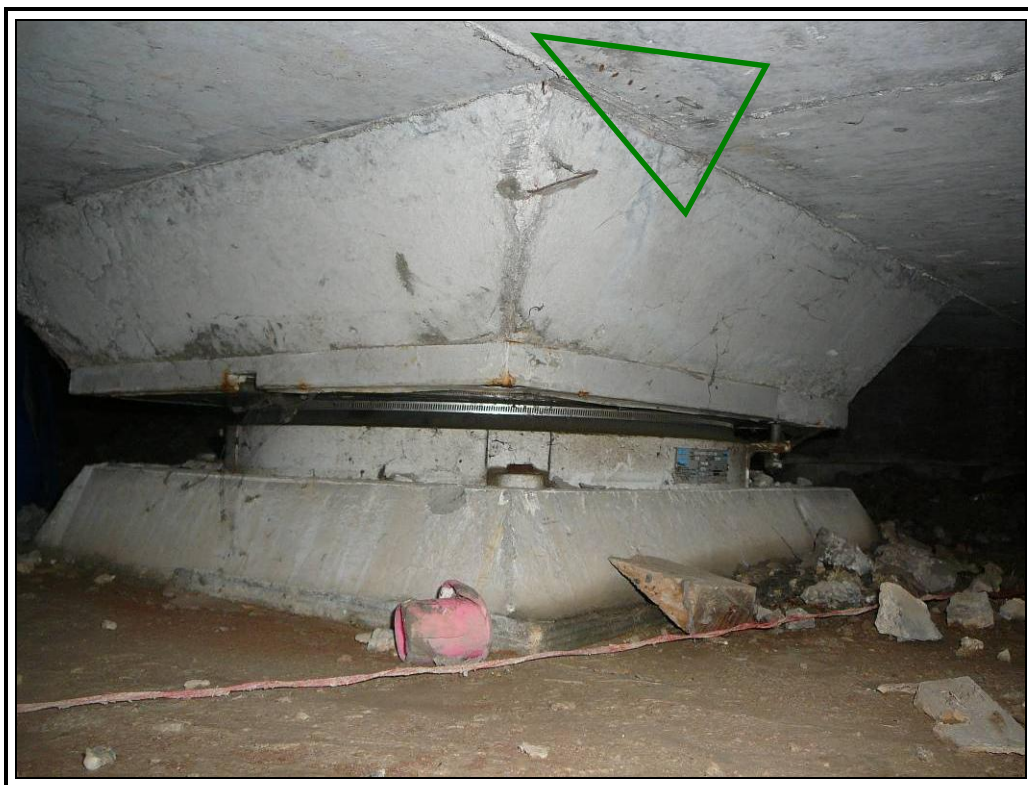
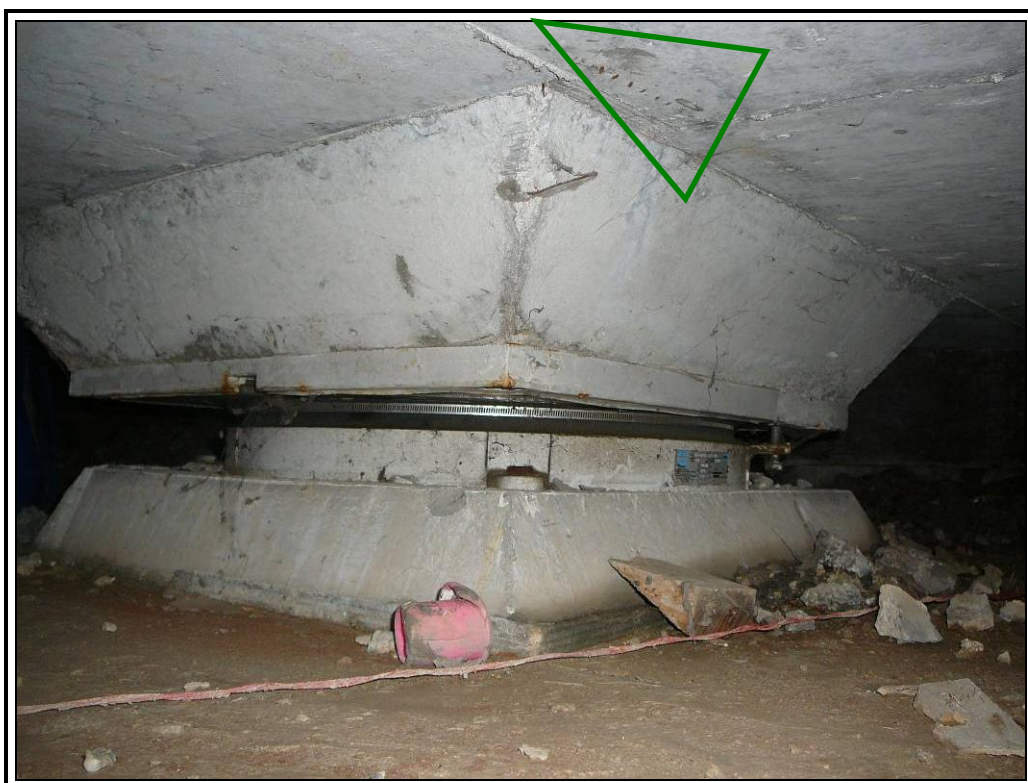
Se ha observado una coquera en la cama de nivelación superior de la del apoyo izquierdo del estribo dos, por lo que parece una acumulación de suciedad en el encofrado. Asimismo, en el apoyo derecho del mismo estribo, cerca de la cama de nivelación superior, se ha detectado armadura somera por falta de recubrimiento.

Armadura somera próxima a la cama de nivelación superior del apoyo derecho de E2

En el caso de las armaduras someras, se recomienda un tratamiento de pasivización de las mismas, además de la aplicación de mortero de reparación de alta adherencia sin retracción.

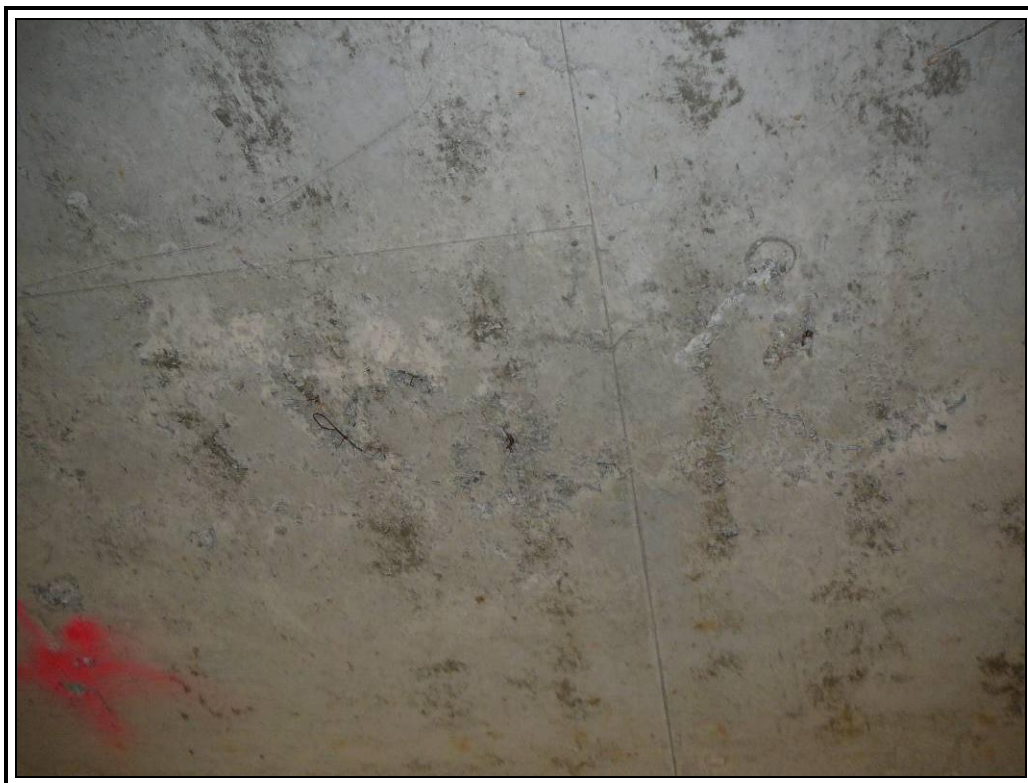
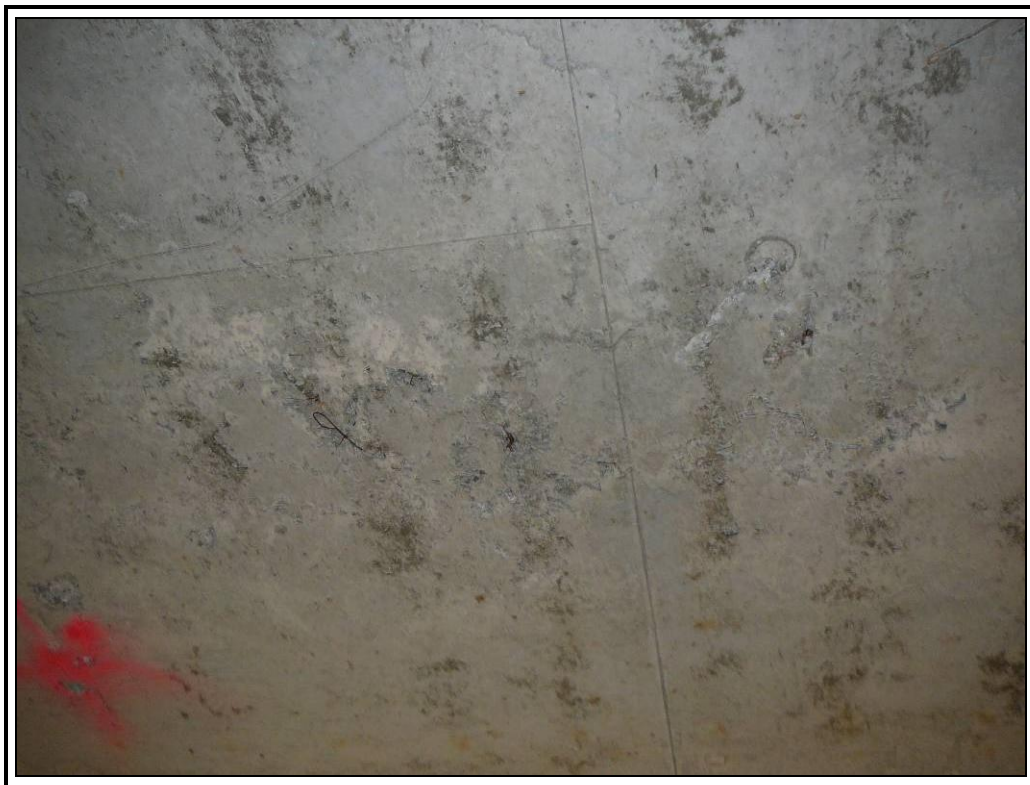
En la sección de centro de vano se han detectado dos zonas afectadas de nidos de grava por una posible falta de vibrado o acumulación de suciedad sobre el encofrado. Localizadas en el centro de la sección y a unos cuatro metros del alzado izquierdo.

Nidos de grava en sección de centro de vano (centro).

Se recomienda el saneado de los nidos de grava observados en la estructura, limpieza de detritus y polvo y aplicación de un mortero, de retracción compensada, ligeramente expansivo, a base de cemento.

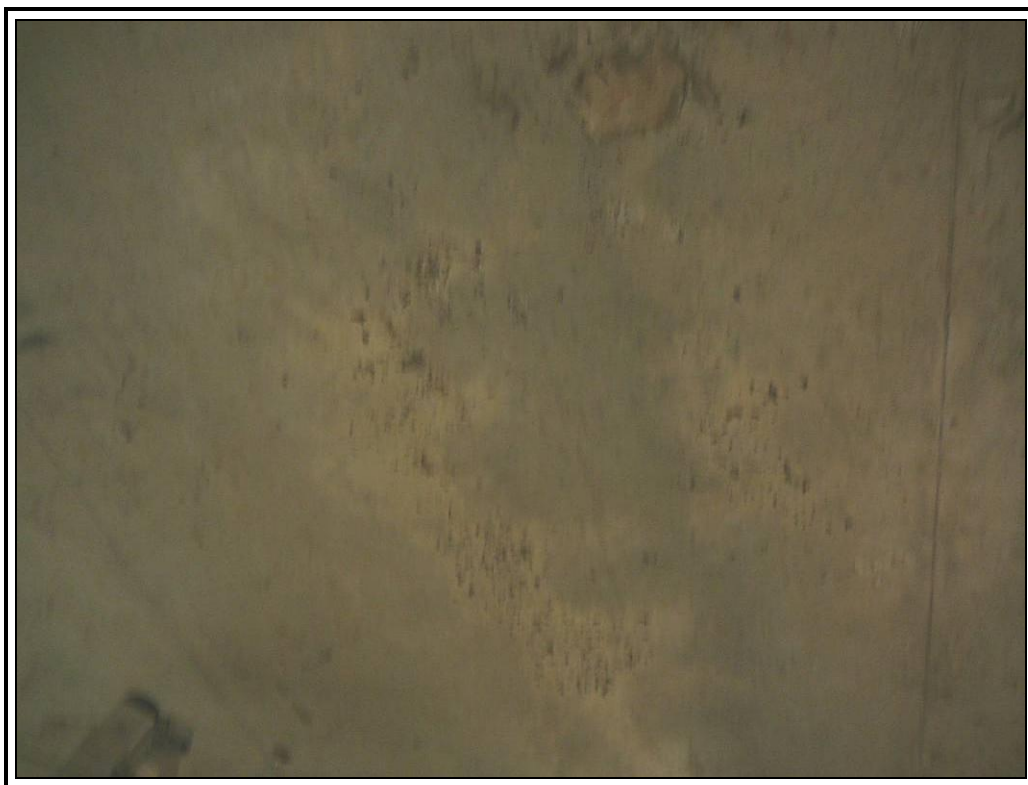
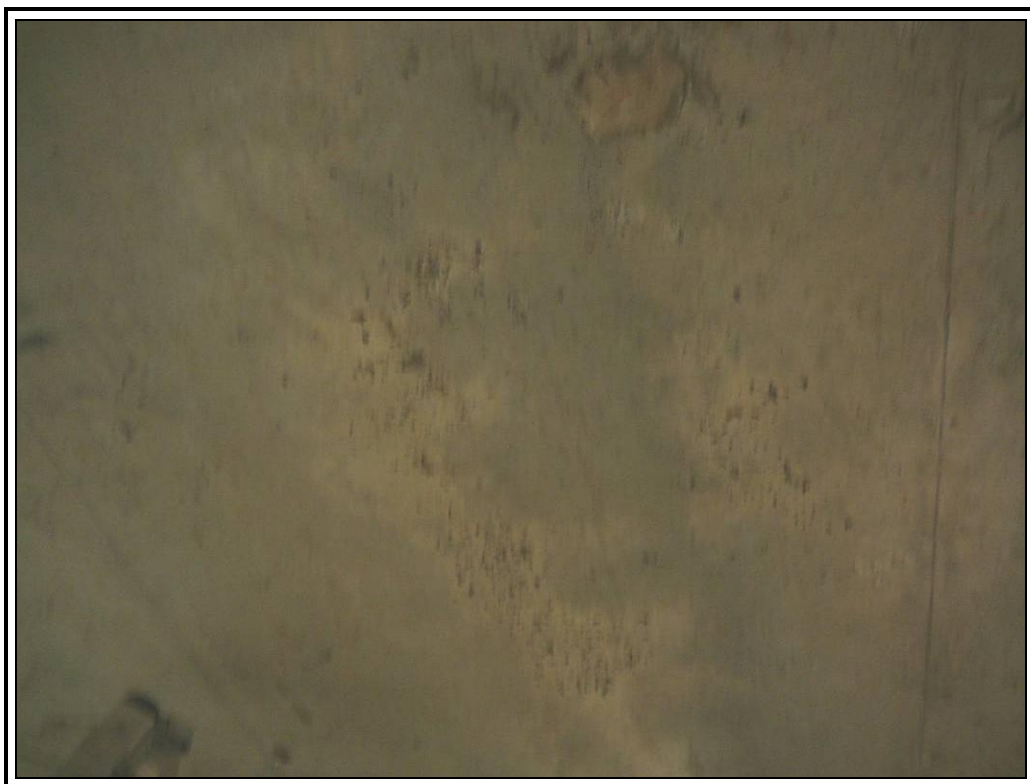
Nidos de grava en sección de centro de vano (cerca del alzado izquierdo).

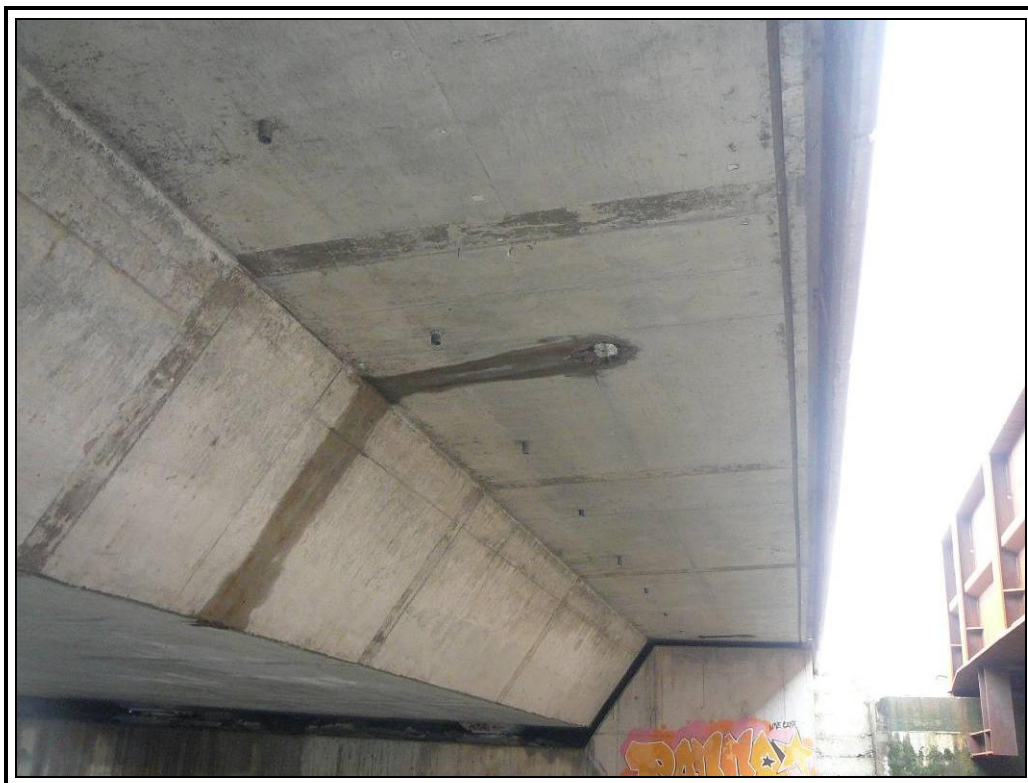
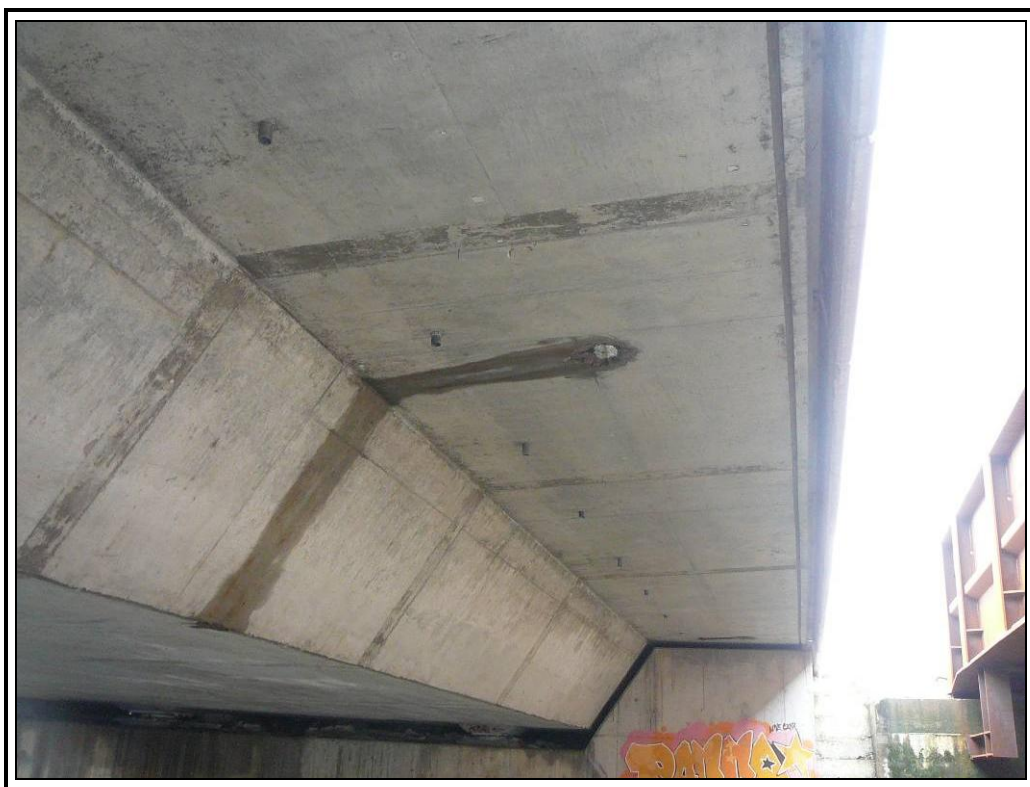
Adicionalmente se ha observado la ausencia de gárgolas bajo los sumideros en toda la estructura.

Ausencia de gárgolas bajo sumideros.

Respecto a los sumideros, se recomienda la instalación de gárgolas bajos los mismos de longitud suficiente para evitar que el agua chorree por la cara inferior del tablero.
