**INSPECCIÓN PRINCIPAL DE LA OBRA DE DRENAJE 3.7**  
**SITUADA EN EL P.K. OBRA 503+744 (P.K. LINEA**  
**668+799) DE LA L.A.V. MADRID – ZARAGOZA –**  
**BARCELONA – FRONTERA FRANCESA. TRAMO:**  
**BARCELONA SANTS – FIGUERES. SUBTRAMO:**  
**LLINARS DEL VALLÉS – SANT CELONI.**

Peticionario: **ADIF**

Este informe tiene por objeto la Inspección Principal de la obra de drenaje 3.7 sita en el P.K.obra 503+744 (P.K. Línea 668+799) del subtramo Llinars del Vallés – Sant Celoni, perteneciente al Nuevo Acceso Ferroviario de Alta Velocidad Madrid – Zaragoza – Barcelona – Frontera Francesa.

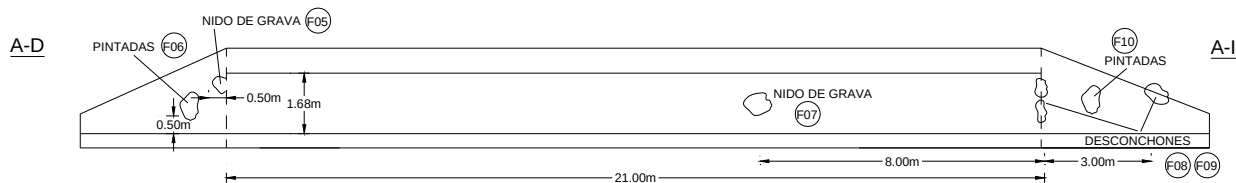
**Croquis nº 1. Estribo de entrada**

A continuación se muestran croquis con la posición de los deterioros más significativos anteriormente mencionados. En los croquis se indica el número de la fotografía que refleja el daño y que se ha recogido en el anejo nº 3 del presente

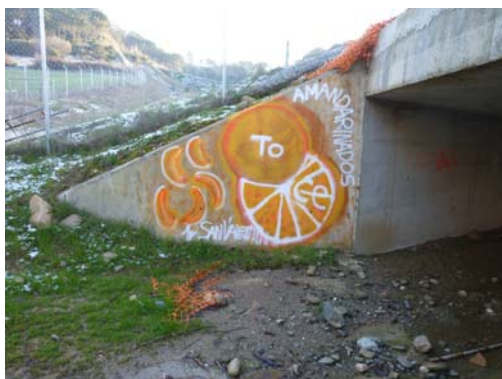
Observamos pintadas generalizadas en todas las aletas.

**Fotografía nº 7.** Pintadas en una aleta

Para restituir el aspecto original de la estructura se debería proceder al pintado de la misma para ocultar los "graffitis" realizados.

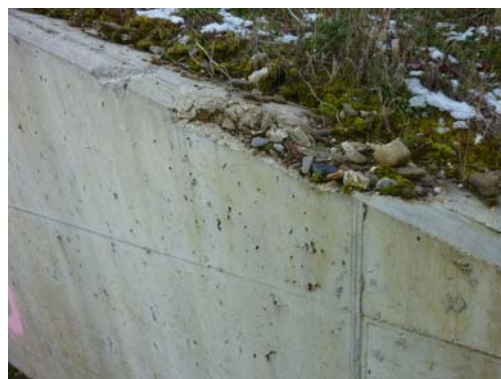
En la aleta izquierda del estribo de entrada se ha observado un desconchón que ha dejado armaduras expuestas. Dicho desconchón podría haber sido originado por un golpe.

**Fotografía nº 8.** Desconchón y armadura expuesta en la aleta izquierda del E1

Se aconseja el saneado de los nidos de grava y desconchones observados, mediante la limpieza de detritus y polvo y aplicación de un mortero, de retracción compensada, ligeramente expansivo, a base de cemento.

En el nido de grava en el que se ha dejado armadura vista antes de reparar el nido de grava se deberían tratar las armaduras mediante un cepillado y la aplicación de un pintura de protección.

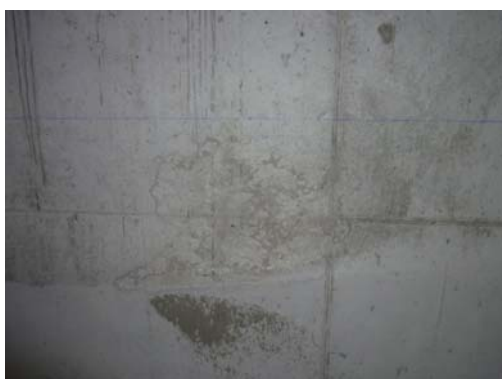
Ambos hastiales se encontraban en buen estado. Únicamente se ha observado un nido de grava en el hastial del estribo de entrada debido a un vibrado insuficiente del hormigón en esas zonas o por el empleo de un encofrado no estanco e incompatible con la consistencia del hormigón empleado.

**Fotografía nº 9.** Nido de grava en el hastial de entrada

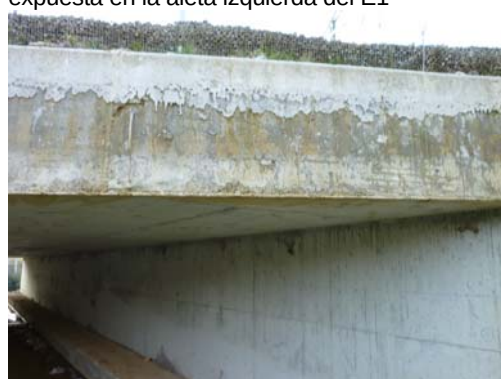
Hemos detectado un nido de grava en la cara lateral izquierda de la losa. El origen de esta anomalía es el descrito en el elemento estructural "Hastíales".

**Fotografía nº 10.** Nido de grava en la cara lateral de la losa superior
