INSPECCIÓN PRINCIPAL DEL PASO INFERIOR 2.8  
SITUADO EN EL P.K. OBRA 502+840 (P.K. LINEA  
667+895) DE LA L.A.V. MADRID – ZARAGOZA –  
BARCELONA – FRONTERA FRANCESA. TRAMO:  
BARCELONA SANTS – FIGUERES. SUBTRAMO:  
LLINARS DEL VALLÉS – SANT CELONI.

Peticionario: **ADIF**

Este informe tiene por objeto la Inspección Principal del paso inferior 2.8 sito en el P.K.obra 502+840 (P.K. Línea 667+895) del subtramo Llinars del Vallés – Sant Celoni, perteneciente al Nuevo Acceso Ferroviario de Alta Velocidad Madrid – Zaragoza – Barcelona – Frontera Francesa.

DOCUMENTO: E/LC-09026/AU-11

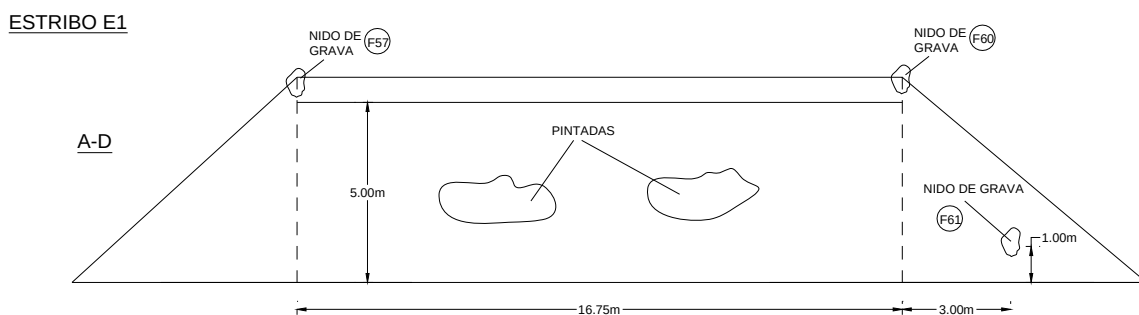
### Croquis nº 1. Estribo de entrada

Hemos detectado nidos de grava en las aletas que son debidos a un vibrado

insuficiente del hormigón en esas zonas o por el empleo de un encofrado no estanco e incompatible con la consistencia del hormigón empleado. Puntualmente alguno de estos nidos de grava ha dejado armadura expuesta con síntomas de oxidación.

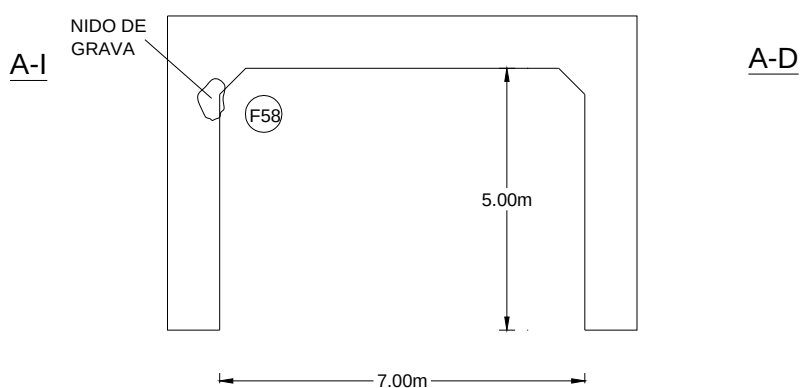
### Croquis nº 3. Embocadura derecha

Hemos detectado un nido de grava en la cara lateral derecha de la losa superior en el encuentro de esta con la aleta derecha del estribo de entrada. El origen de esta anomalía es el descrito en el elemento estructural "Aletas".

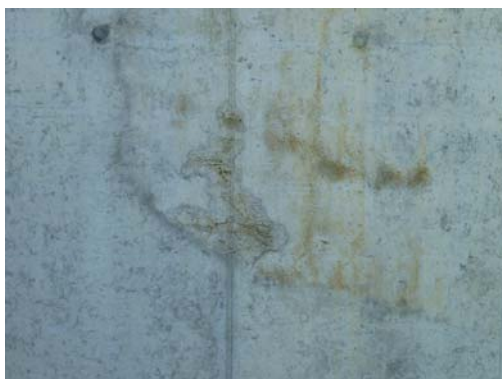
**Fotografía nº 7.** Nido de grava en la aleta izquierda del estribo de entrada

Se aconseja el saneado de los nidos de grava observados, mediante la limpieza de detritus y polvo y aplicación de un mortero, de retracción compensada, ligeramente expansivo, a base de cemento. En la aleta izquierda del estribo de entrada la armadura expuesta debe ser saneada antes de que se repare el nido de grava mediante un cepillado y posterior pintura de protección de la armadura

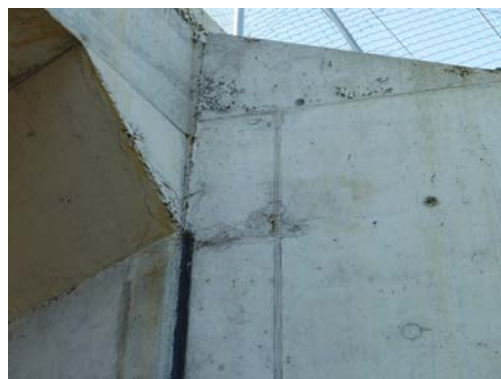
**Fotografía nº 8.** Nido de grava en la aleta izquierda del estribo de entrada

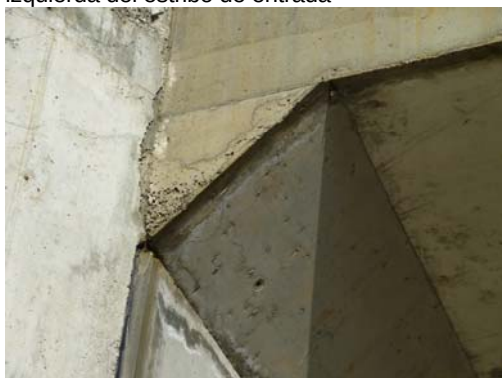
**Fotografía nº 9.** nido de grava en la cara lateral derecha de la losa superior

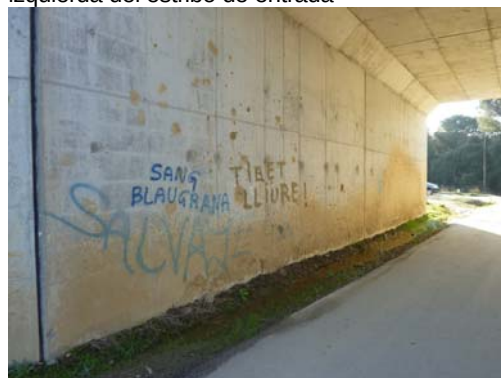
Hemos observado pintadas en ambos hastiales.

**Fotografía nº 10.** Pintadas en el hastial del estribo de salida

De forma a restituir el aspecto original de la estructura se debería proceder al pintado de la misma para ocultar las pintadas realizadas.
