**INSPECCIÓN PRINCIPAL DE LA OBRA DE DRENAJE 1.5**  
**SITUADA EN EL P.K. OBRA 501+594 (P.K. LINEA**  
**666+649) DE LA L.A.V. MADRID – ZARAGOZA –**  
**BARCELONA – FRONTERA FRANCESA. TRAMO:**  
**BARCELONA SANTS – FIGUERES. SUBTRAMO:**  
**LLINARS DEL VALLÉS – SANT CELONI.**

Peticionario: **ADIF**

Este informe tiene por objeto la Inspección Principal de la obra de drenaje 1.5 sita en el P.K.obra 501+594 (P.K. Línea 666+649) del subtramo Llinars del Vallés – Sant Celoni, perteneciente al Nuevo Acceso Ferroviario de Alta Velocidad Madrid – Zaragoza – Barcelona – Frontera Francesa.

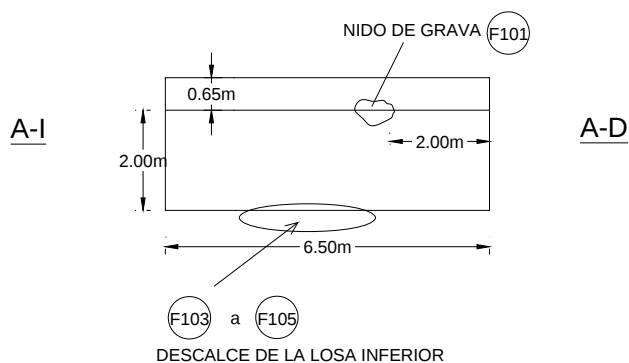
**Croquis nº 3. Embocadura derecha**

Hemos observado que se esta originando un descalce de la losa inferior (lado embocadura derecha) de la obra de drenaje debido a las escorrentías de aguas.

Se recomienda disponer una protección en la zona de transición losa inferior – terreno para evitar un posible descalce y consecuente rotura de parte de la losa inferior. Dicha protección podría consistir en disponer una canaleta para conducir el agua o una base de hormigón ciclópeo que impida el arrastre del terreno cerca y bajo la losa.

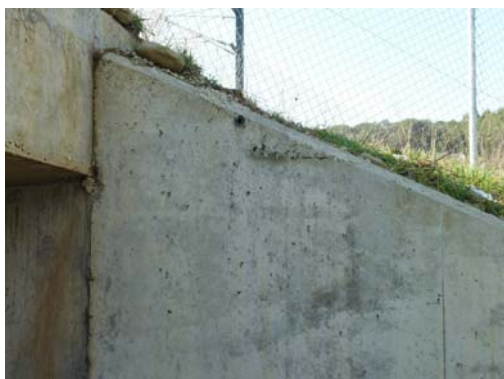
Ambos hastiales se encontraban en buen estado. Únicamente se ha observado un nido de grava en el hastial del estribo de salida que es debido a un vibrado insuficiente del hormigón en esas zonas o por el empleo de un encofrado no estanco e incompatible con la consistencia del hormigón empleado.

Hemos detectado un nido de grava en la aleta izquierda del estribo de entrada cuyo origen más probable es el descrito en el apartado anterior "Hastiales".

**Fotografía nº 7.** Nido de grava en la aleta izquierda del estribo de entrada

Se aconseja el saneado de los nidos de grava observados, mediante la limpieza de detritus y polvo y aplicación de un mortero, de retracción compensada, ligeramente expansivo, a base de cemento.

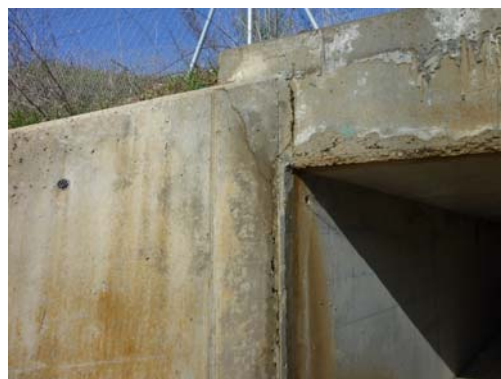
En la aleta derecha del estribo de entrada se ha observado una fisura cuya abertura era de 0,4 mm. Esta fisura es debida a solicitaciones no previstas ligadas probablemente a ligeros movimientos de la cimentación de la aleta.

**Fotografía nº 8.** Fisura en la aleta derecha del estribo de entrada

La fisura observada durante la inspección en la aleta derecha del estribo de entrada conviene que sea sellada mediante la inyección de una resina respetando las instrucciones del fabricante de dicho producto.

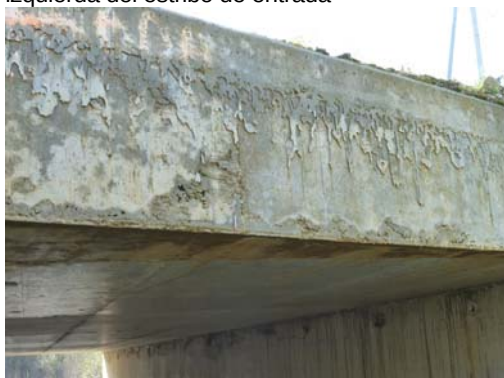
Hemos detectado un nido de grava en la cara lateral derecha de la losa. El origen de esta anomalía es el descrito en el elemento estructural "Hastiales".

**Fotografía nº 9.** nido de grava en la cara lateral derecha de la losa superior

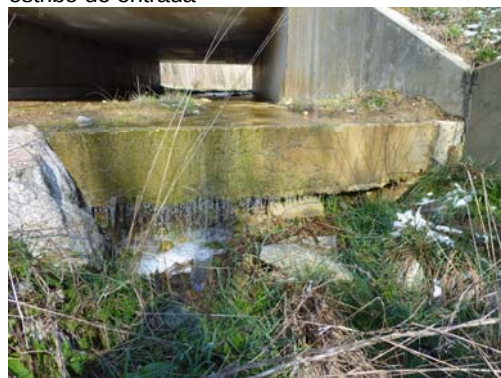
**Fotografía nº 10.** Descalce de la losa inferior
