**INSPECCIÓN PRINCIPAL DE LA OBRA DE DRENAJE 3.2**  
**SITUADA EN EL P.K. OBRA 503+195 (P.K. LINEA 668+250) DE**  
**LA L.A.V. MADRID - ZARAGOZA - BARCELONA -**  
**FRONTERA FRANCESA. TRAMO: BARCELONA SANTS -**  
**FIGUERES. SUBTRAMO: LLINARS DEL VALLÉS - SANT**  
**CELONI.**

Peticionario: **ADIF**

Este informe tiene por objeto la Inspección Principal de la obra de drenaje 3.2 sita en el P.K.obra 503+195 (P.K. Línea 668+250) del subtramo Llinars del Vallés – Sant Celoni, perteneciente al Nuevo Acceso Ferroviario de Alta Velocidad Madrid – Zaragoza – Barcelona – Frontera Francesa.

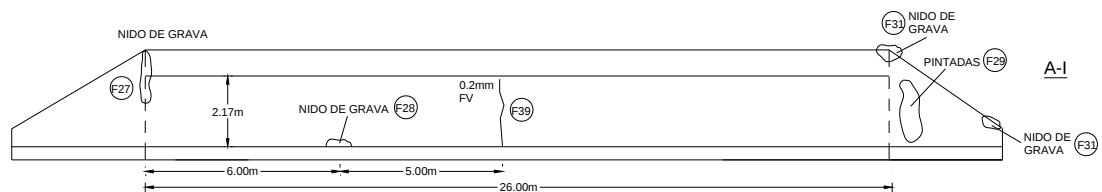
**Croquis nº 1. Estribo de entrada**

A continuación se muestran croquis con la posición de los deterioros más significativos anteriormente mencionados. En los croquis se indica el número de la fotografía que refleja el daño y que se ha recogido en el anejo nº 3 del presente informe.

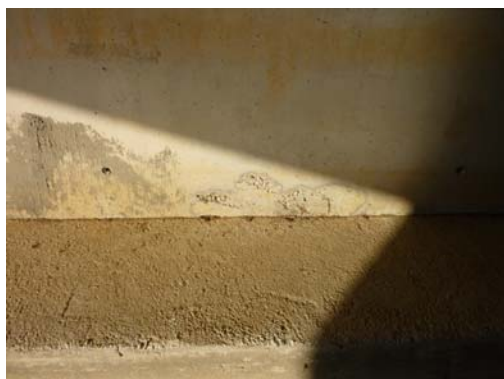
Existían nidos de grava en los dos hastiales. Estos nidos de grava son debidos a un vibrado insuficiente del hormigón en esas zonas o por el empleo de un encofrado no

estanco e incompatible con la consistencia del hormigón empleado.

**Fotografía nº 7.** Nido de grava en el hastial de entrada

Se aconseja el saneado de los nidos de grava observados en la estructura, mediante la limpieza de detritus y polvo y aplicación de un mortero, de retracción compensada, ligeramente expansivo, a base de cemento.

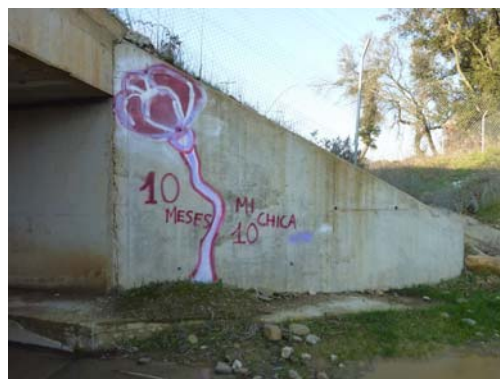
Hemos observado pintadas y nidos de grava en las aletas. El origen de estos nidos de grava es el descrito en el elemento estructural "Hastiales".

**Fotografía nº 8.** Pintadas en el estribo de entrada

De forma a restituir el aspecto original de la estructura se debería proceder al pintado de la misma para ocultar los “grafittis” realizados.

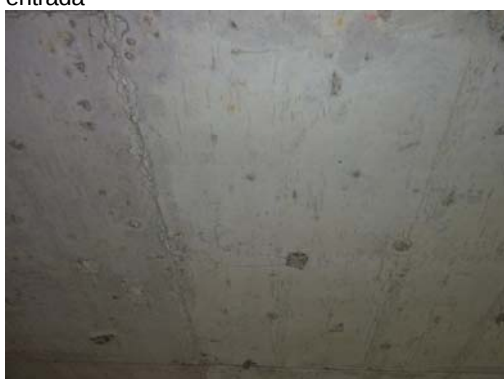
Durante la inspección realizada se observaron varias fisuras (cuya abertura máxima era de 0,20 mm) en el paramento inferior de la losa superior, en sentido transversal al eje de la estructura. Todas estas fisuras tienen el mismo origen que lo descrito en el apartado anterior "Hastiales".

**Fotografía nº 9.** Fisuras en el paramento inferior de la losa superior

Las fisuras observadas durante la inspección tanto en el paramento inferior de la losa superior como en los hastiales y aletas de la obra de drenaje conviene sean selladas para evitar su evolución futura, mediante un adhesivo estructural.

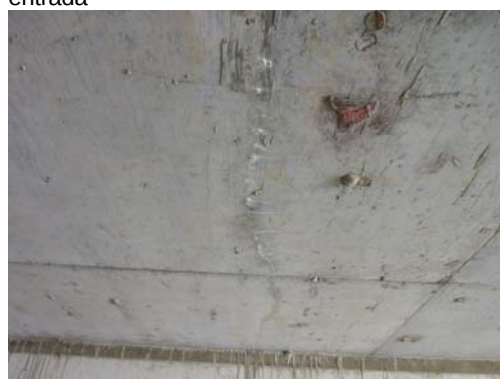
Hemos observado igualmente una eflorescencia en la cara inferior del tablero originadas por los movimientos del hidróxido cálcico liberado durante la hidratación del cemento que es transportado en disolución hasta la superficie vista donde se deposita al evaporarse el agua de disolución.

**Fotografía nº 10.** Eflorescencias en el paramento inferior de la losa superior

En el caso de las eflorescencias observadas en el paramento inferior de la losa superior se aconseja un cepillado de las zonas afectadas por este fenómeno.

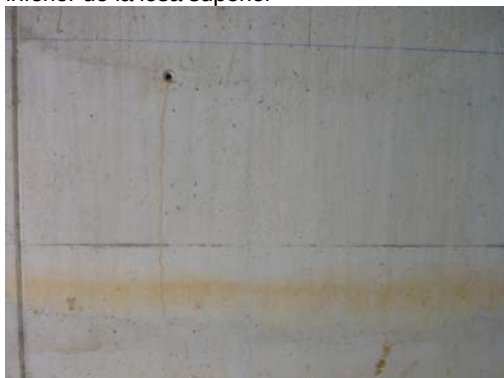
Durante la inspección realizada se observaron varias fisuras (cuya abertura máxima era de 0,20 mm) con tendencia vertical en cada uno de los hastiales. Todas estas fisuras son debidas a los fenómenos de retracción del hormigón y/o a las variaciones dimensionales coartadas y debidas a cambios volumétricos originados por los gradientes térmicos a edades tempranas.

**Fotografía nº 11.** Fisuras en hastial de entrada

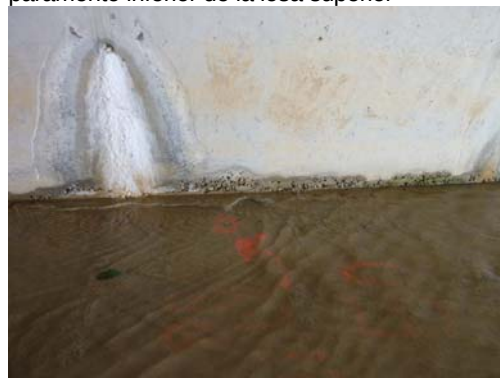
Hemos observado también eflorescencias y humedades en la superficie de los hastiales originadas por una longitud insuficiente de los mechinales de desagüe de las aguas existentes en el trasdós de dichos hastiales.

Hemos observado los mechinales de los hastiales con una longitud insuficiente originando escorrentías por la cara exterior de estos elementos.

**Fotografía nº 10.** Eflorescencias en el hastial de salida

Se debería disponer mechinales con una mayor longitud para evitar escorrentías por la superficie de los hastiales.
