**CONTRATO DE CONSULTORÍA Y ASISTENCIA  
PARA LA REALIZACIÓN DE LAS PRUEBAS DE CARGA  
PARA LA RECEPCIÓN DE PUENTES DEL NUEVO ACCESO FERROVIARIO DE ALTA  
VELOCIDAD DE MADRID -ZARAGOZA - BARCELONA - FRONTERA FRANCESA  
TRAMO: LA ROCA DEL VALLÉS - RIUDELLOTS DE LA SELVA**

**INFORME DE INSPECCIÓN PRINCIPAL**

**SUBTRAMO: SANT CELONI - RIELLS I VIABREA**

**Obra Drenaje 12.0**

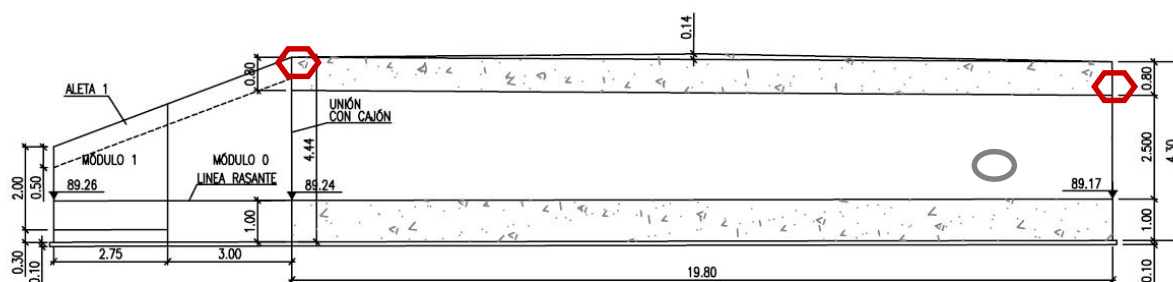
Alzado de hastial dos y aleta izquierda

En el hastial uno se han detectado nidos de grava junto a la aleta derecha a 1,5 m de altura, que parecen deberse a un vibrado insuficiente. Por otro lado, en el hastial dos, encontramos en el paramento una rozadura.

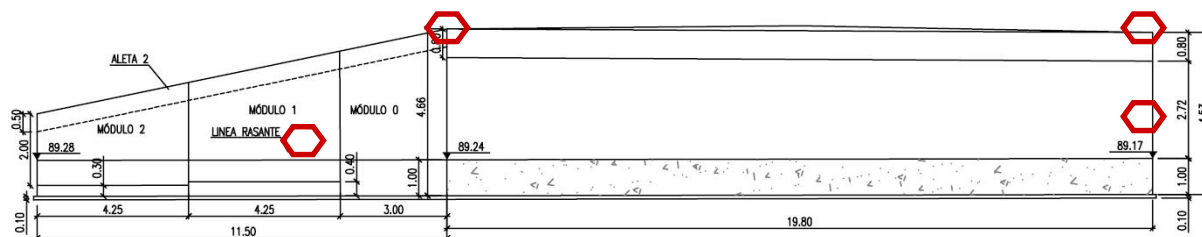
Alzado de hastial uno y aleta izquierda

En la aleta izquierda del hastial uno se han detectado pequeñas coqueras en el segundo de los tres módulos que la conforman producto de un vibrado insuficiente.

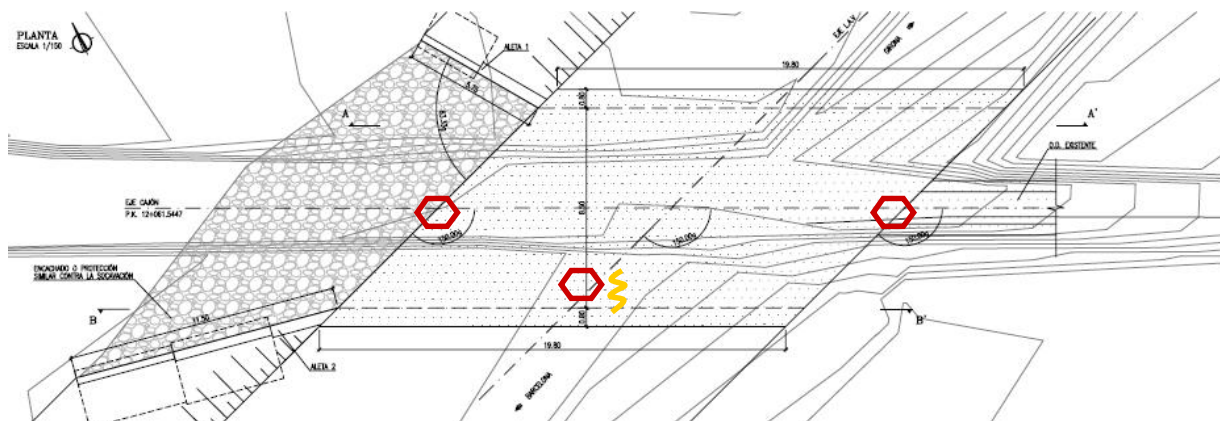
### Planta de la estructura

En la fibra inferior del dintel se han detectado coqueras y fisuras de retracción próximas al hastial uno, a unos nueve metros del acceso izquierdo. Asimismo, en ambos lados del canto visible de la losa, se han detectado coqueras sin armadura implicada, causadas, probablemente, por un vibrado insuficiente.

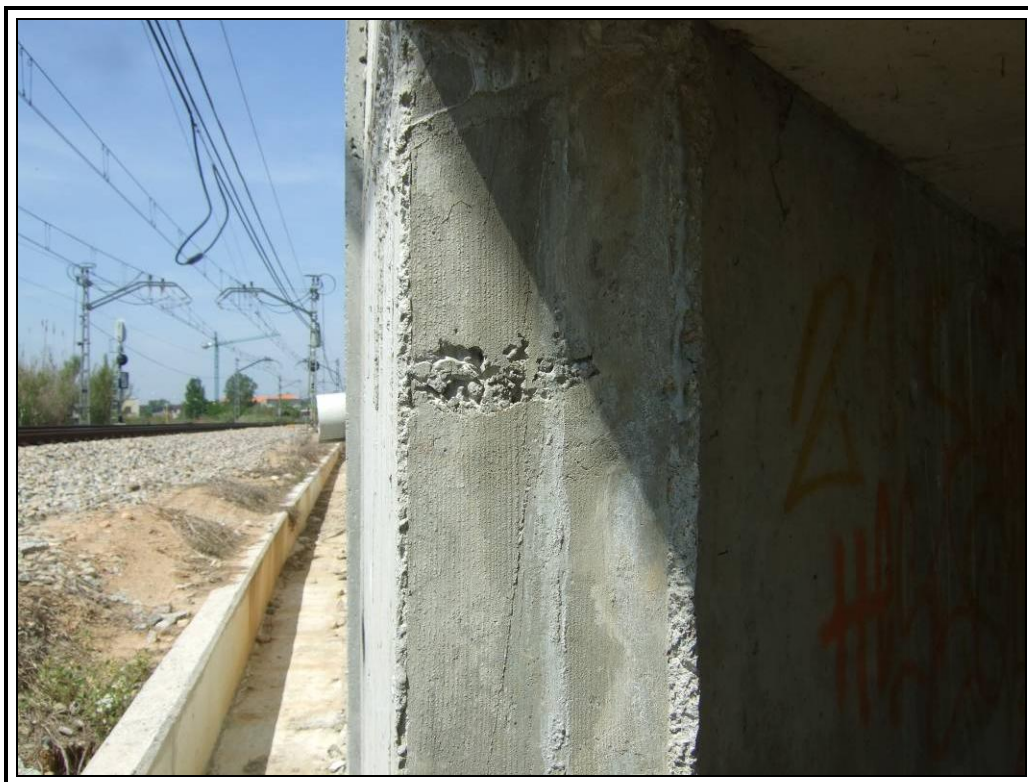
Nido de grava en extremo derecho de hastial uno

Se recomienda el saneado de los nidos de grava observados en la estructura, limpieza de detritus y polvo y aplicación de un mortero, de retracción compensada, ligeramente expansivo, a base de cemento.

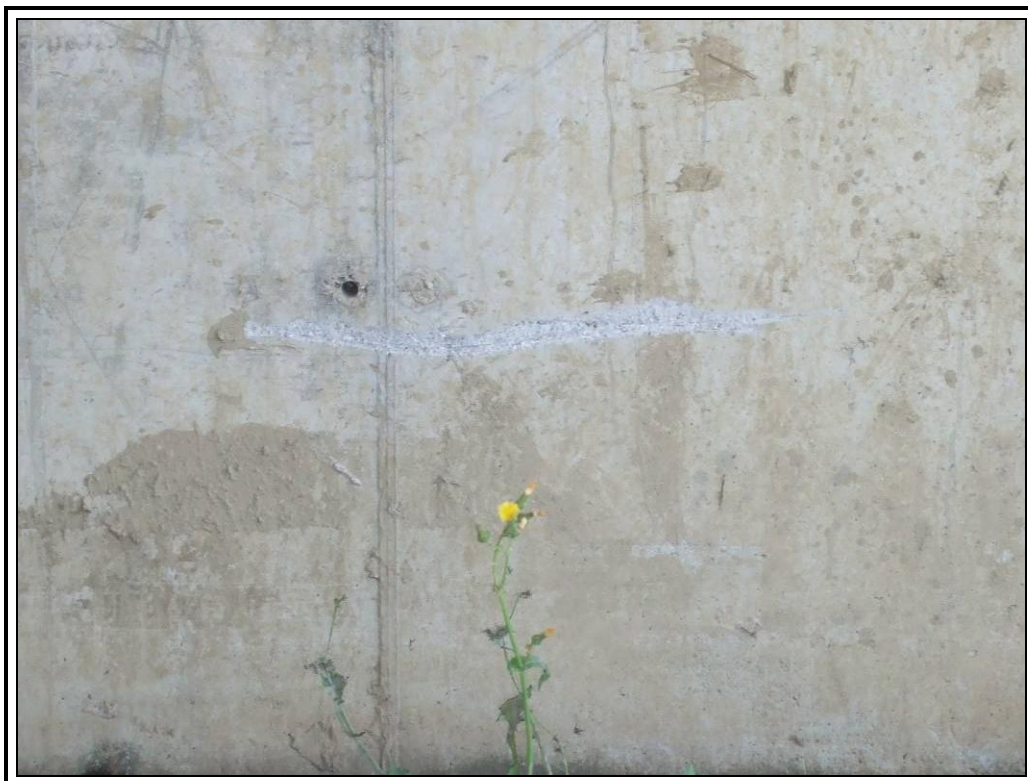
Rozadura en paramento de estribo dos

En los desconchones/rozaduras sin armadura implicada se aconseja el picado y saneo de la superficie afectada y la restitución de la geometría original por medio de mortero de reparación.

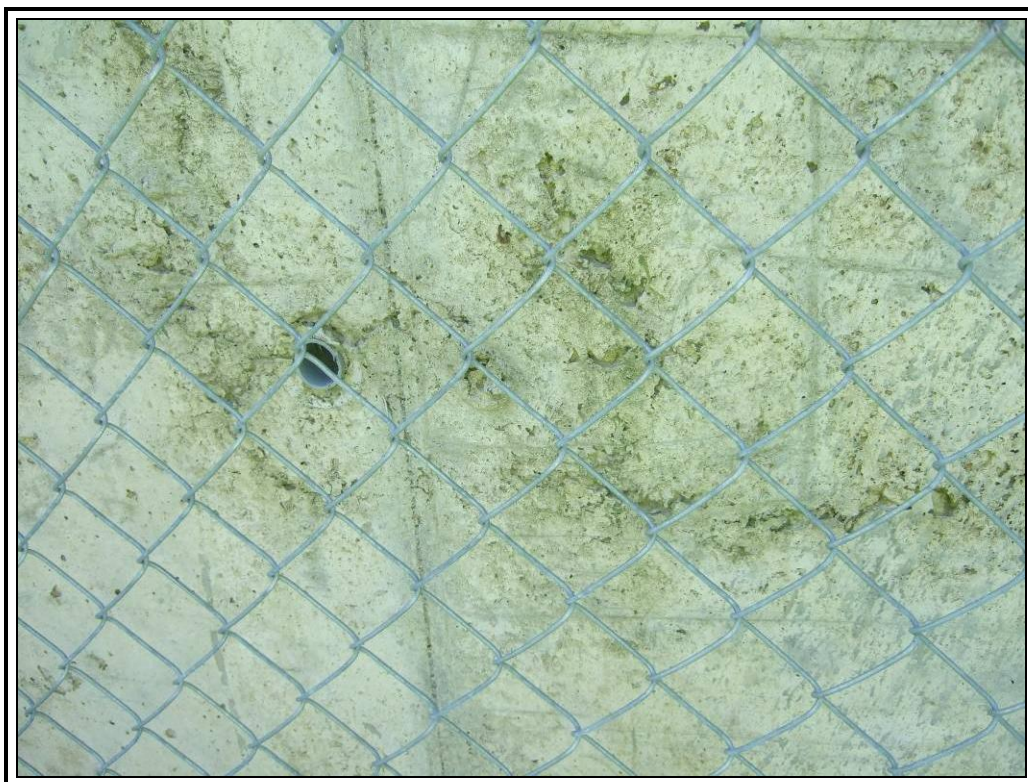
Coqueras en aleta izquierda de estribo uno

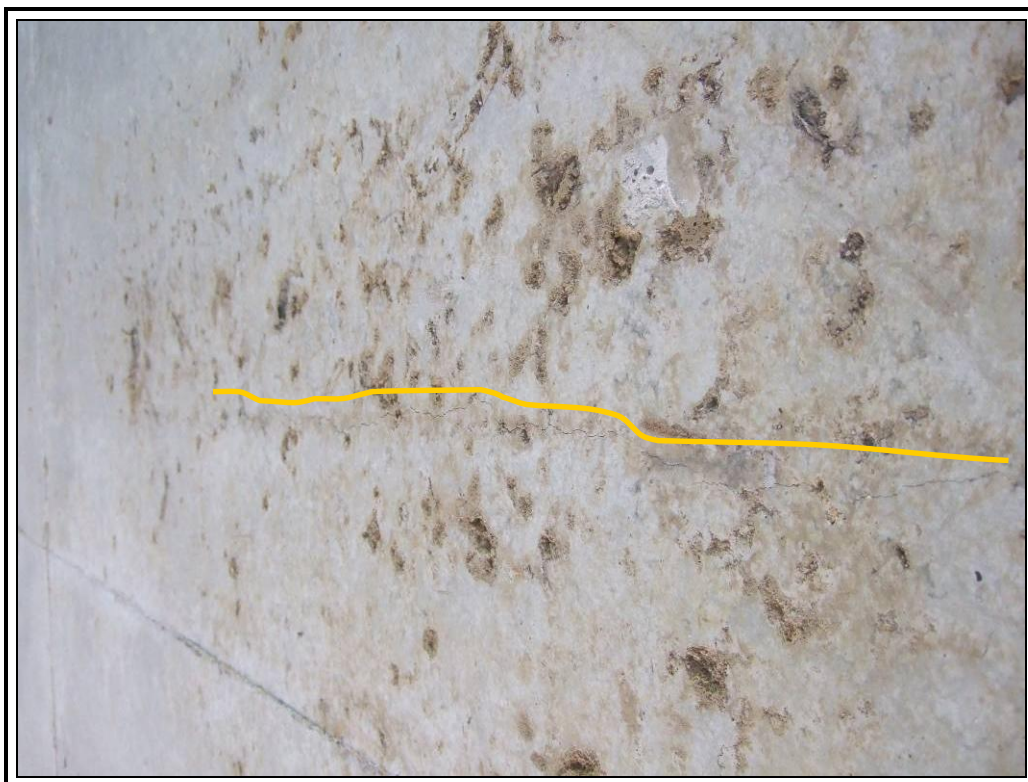
Pequeñas coqueras y fisuras de retracción en fibra inferior del dintel

Respecto de las fisuras de retracción, puesto que su abertura en todos los casos, era menor de 0,4 mm, no se considera reparación pues no afecta a la integridad estructural. Sin embargo sí se recomienda hacer un seguimiento de las mismas en posteriores inspecciones.

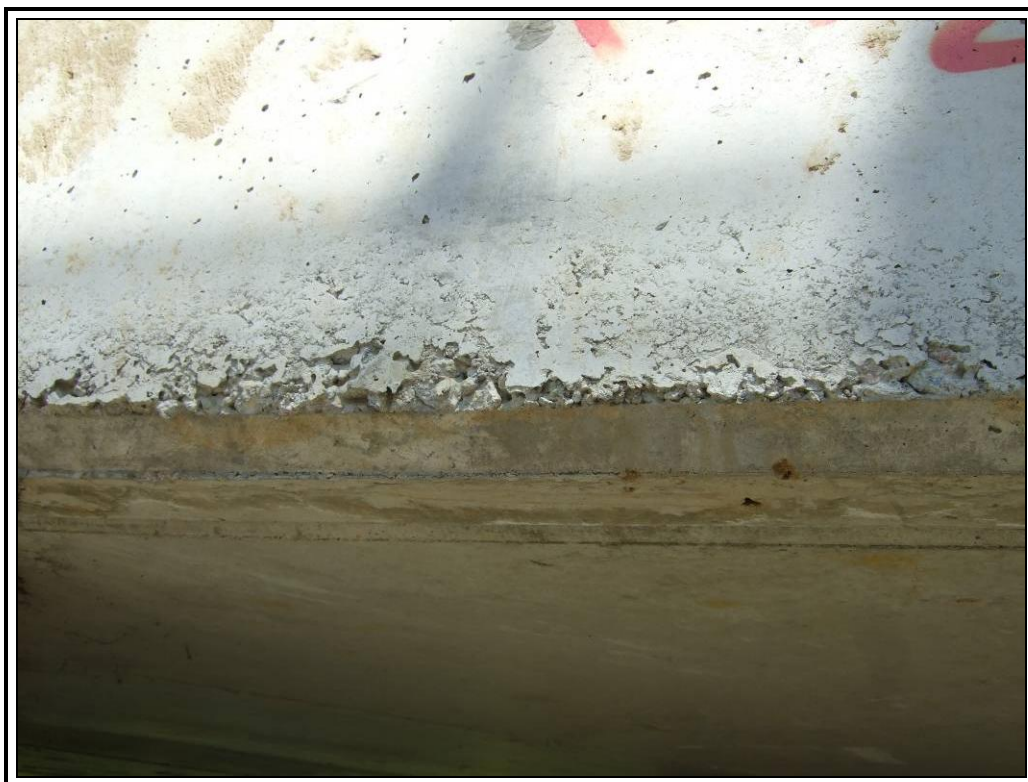
Nido de grava en canto del dintel

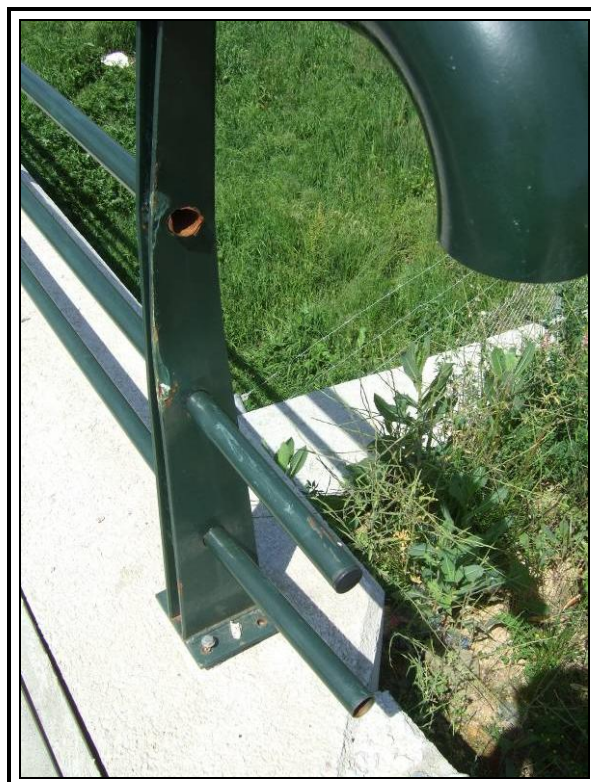
La barandilla presenta golpes que ha ocasionado rotura de alguno de sus elementos horizontales y deterioro de los elementos de sujeción. Igualmente presenta zonas con corrosión. También se han detectados tapas de las canaletas rotas.

Rotura de elemento horizontal de barandilla

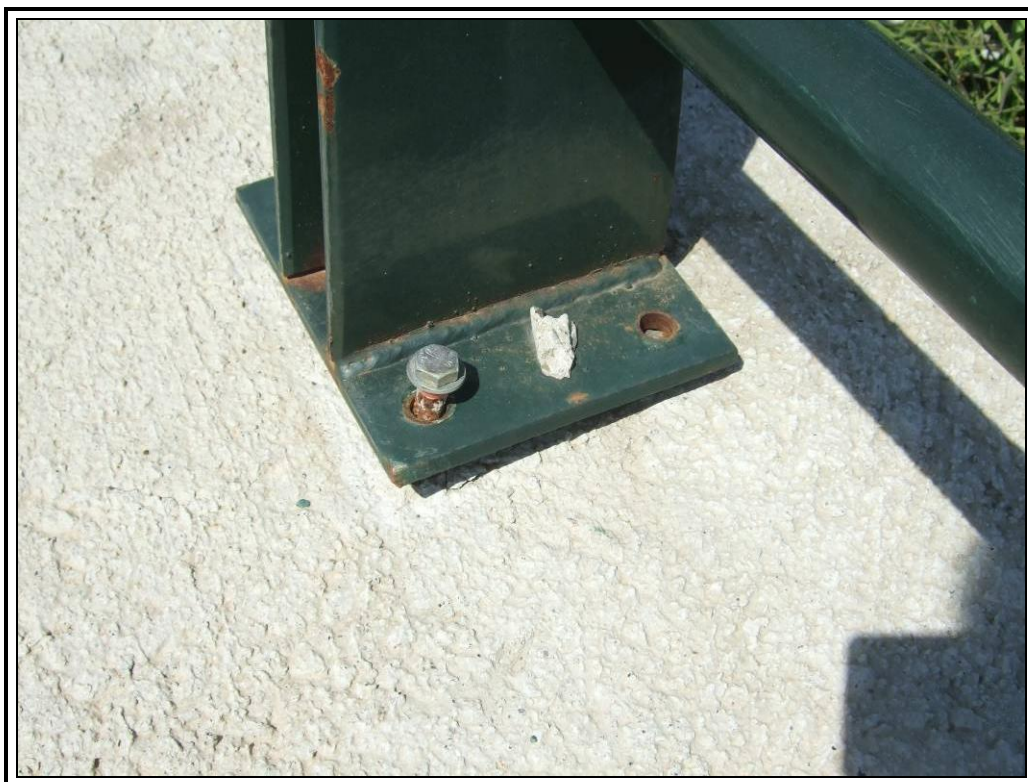
Deterioro de sujeción de barandilla

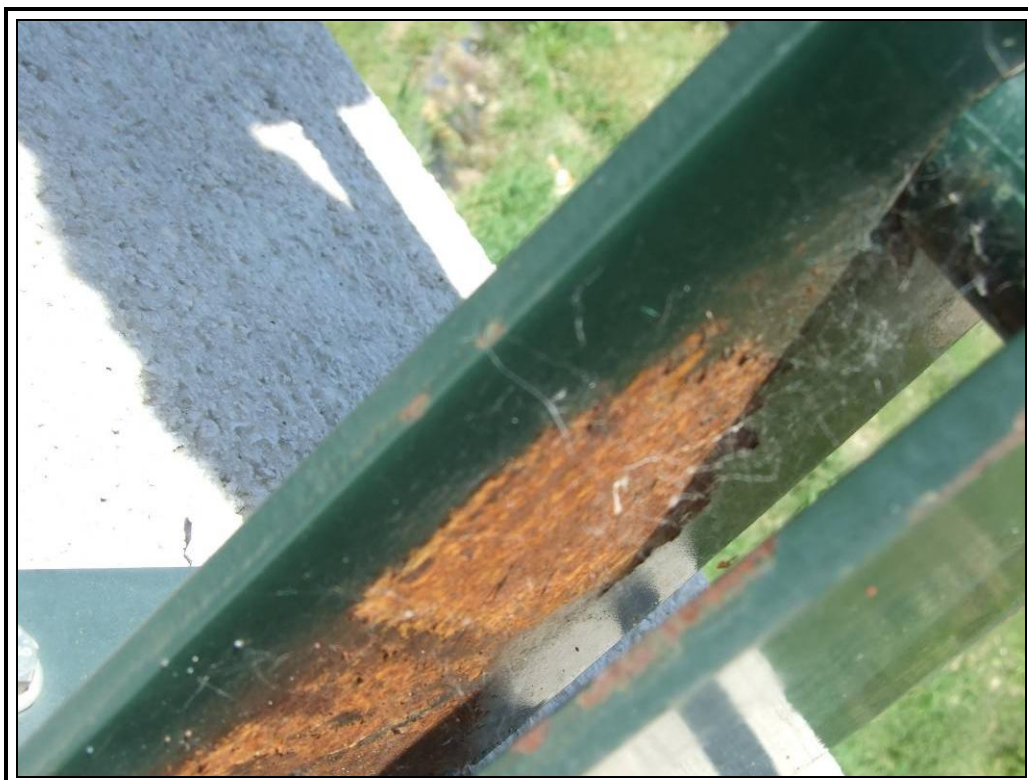
Oxidación en barandilla

Para la barandilla oxidada se recomienda la aplicación de pintura anticorrosión a base de una primera capa de imprimación (formulaciones epoxi o silicatos), una capa intermedia (formulaciones epoxi) y una capa de acabado (poliuretanos), previa limpieza y preparación de la superficie.

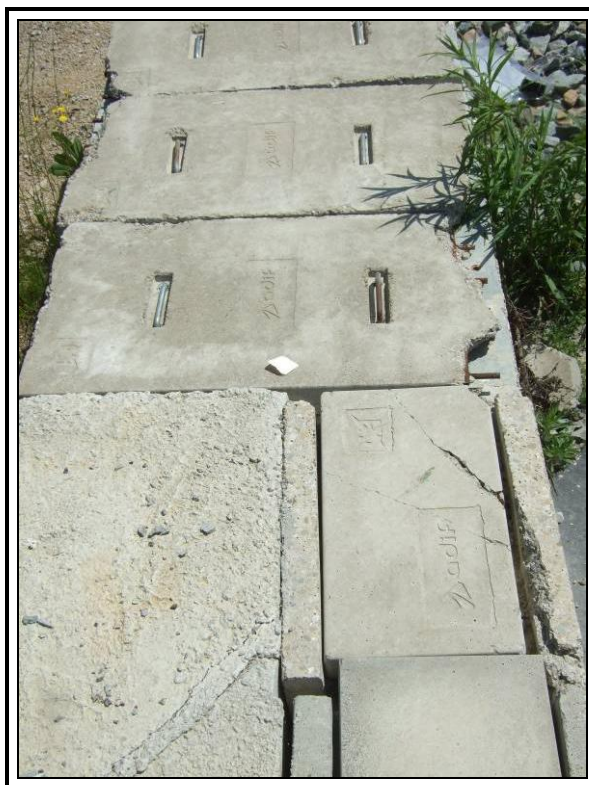
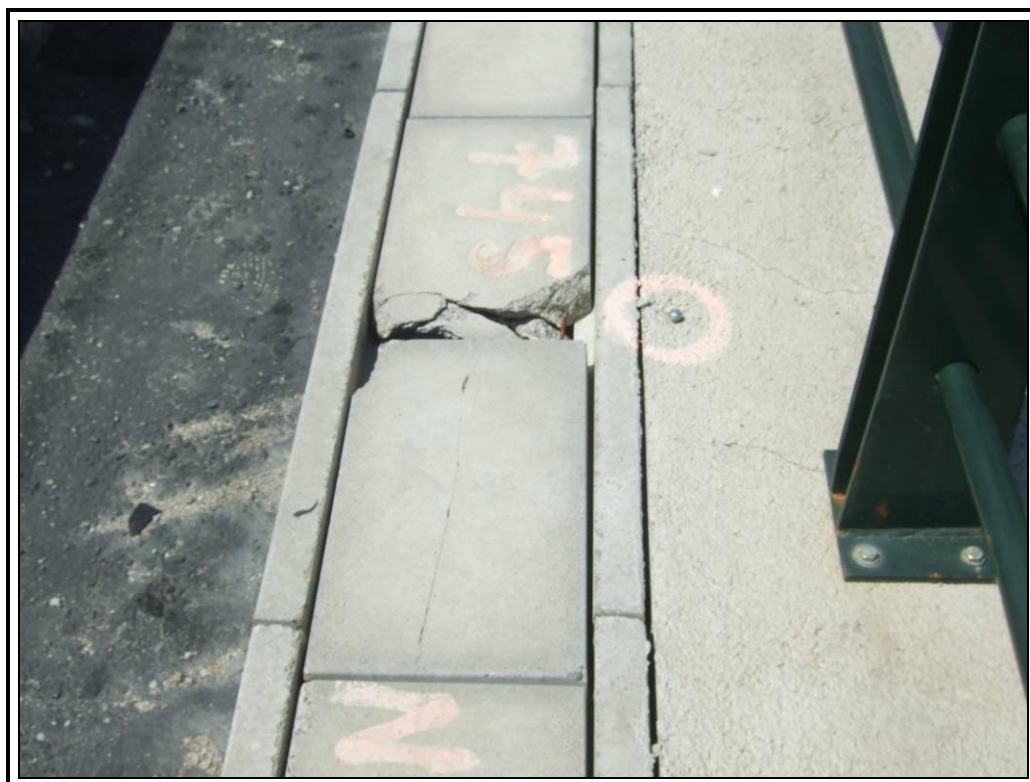
Tapas de canaleta rotas

Igualmente se recomienda la reposición de aquellas tapas de la canaleta que se encuentren rotas.

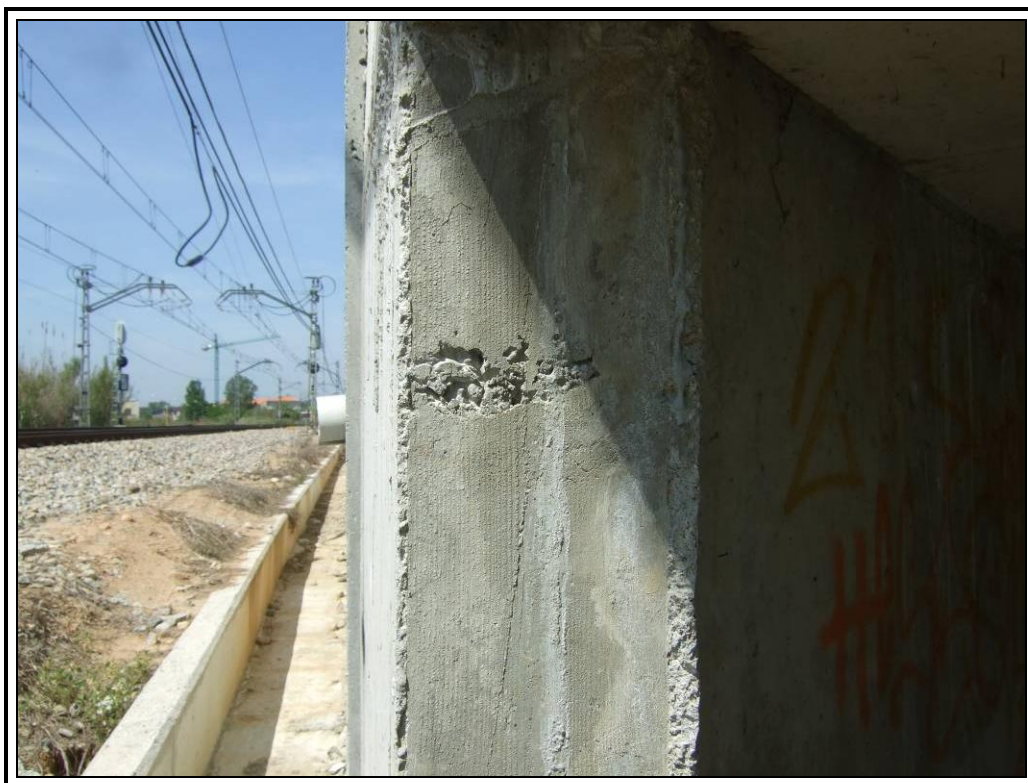
Nido de grava en extremo derecho de hastial uno

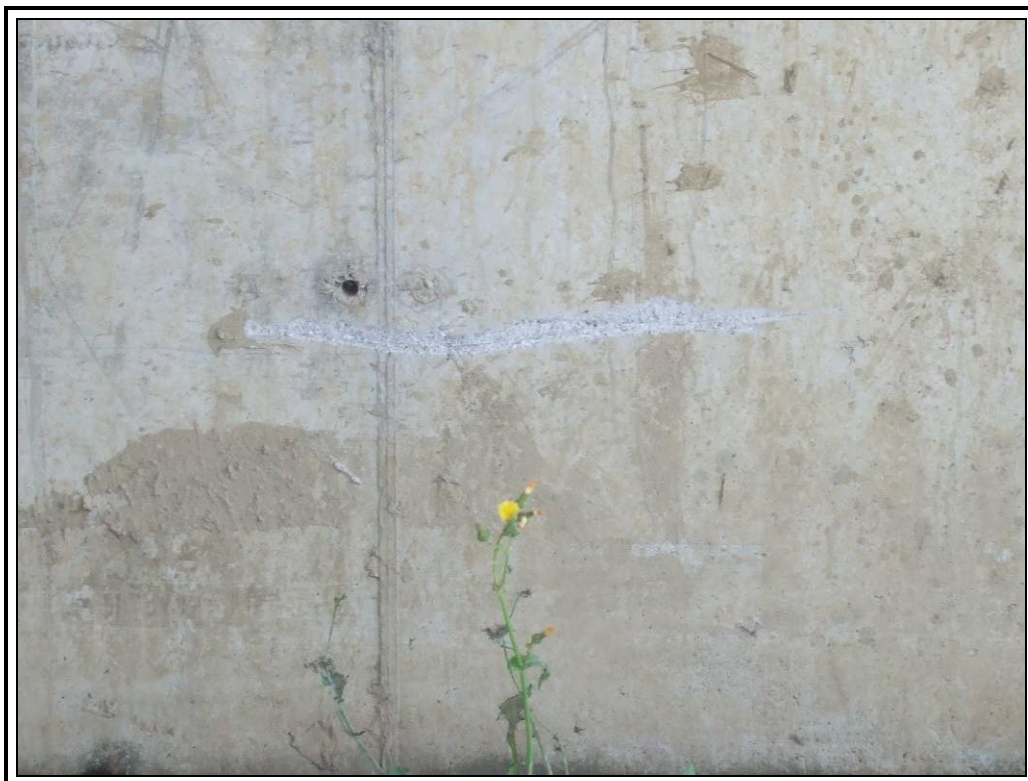
Rozadura en paramento de hastial dos

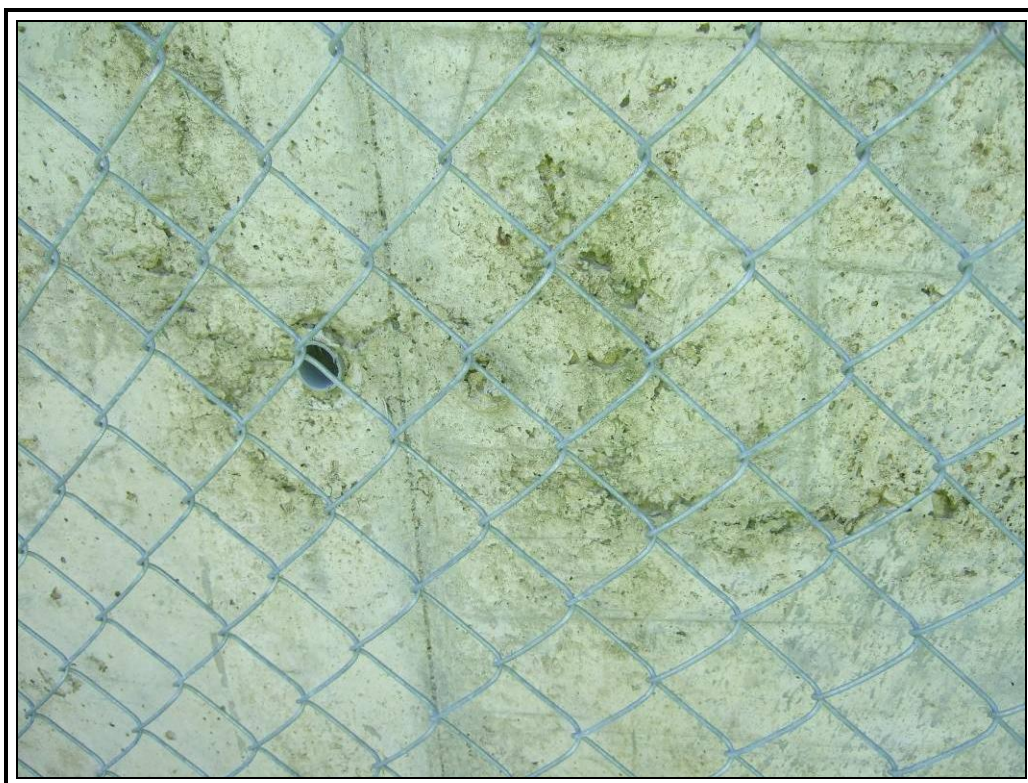
Coqueras en aleta izquierda de hastial uno

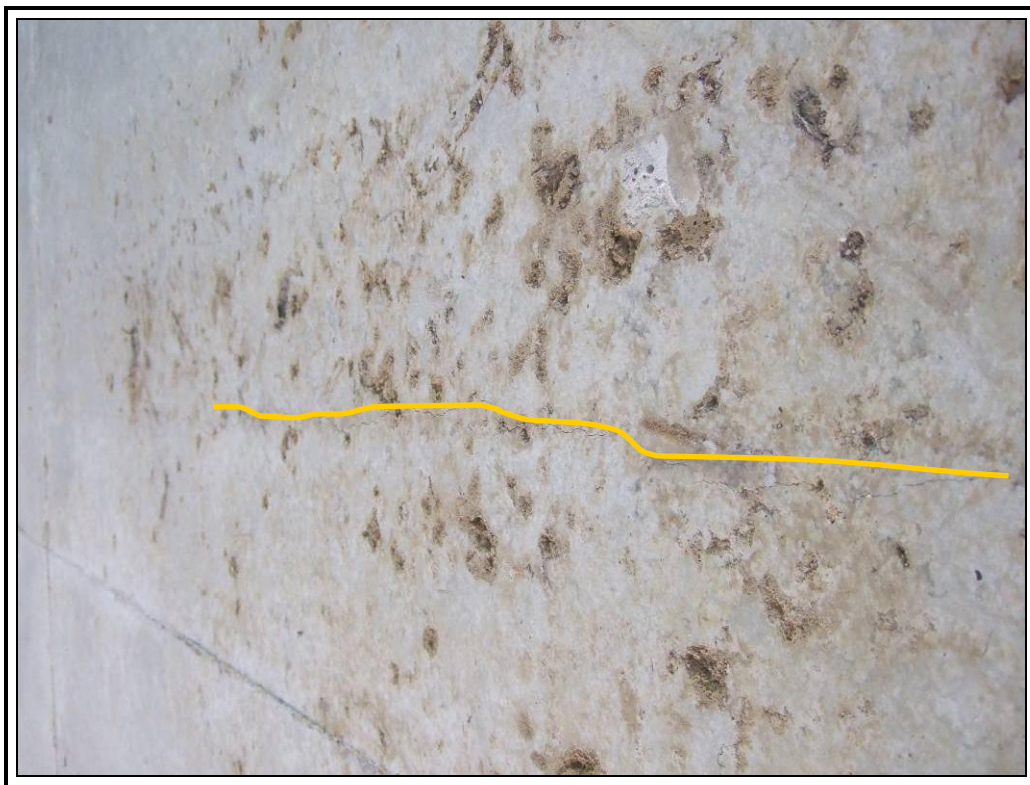
Pequeñas coqueras y fisuras de retracción en fibra inferior del dintel

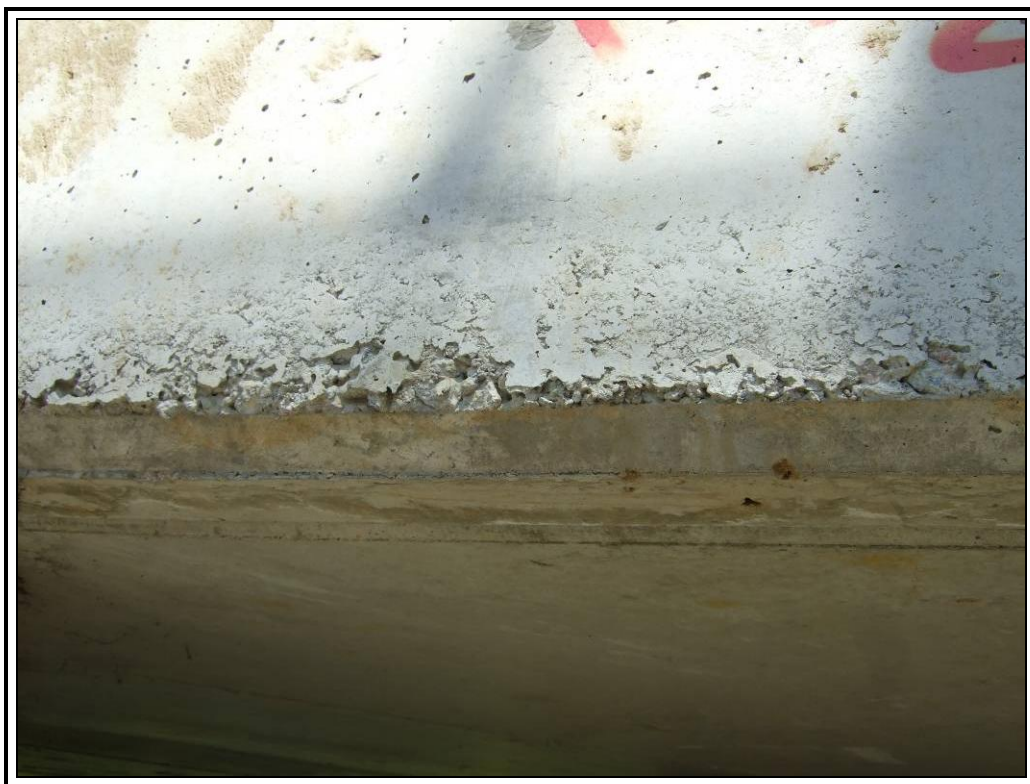
Nido de grava en canto del dintel

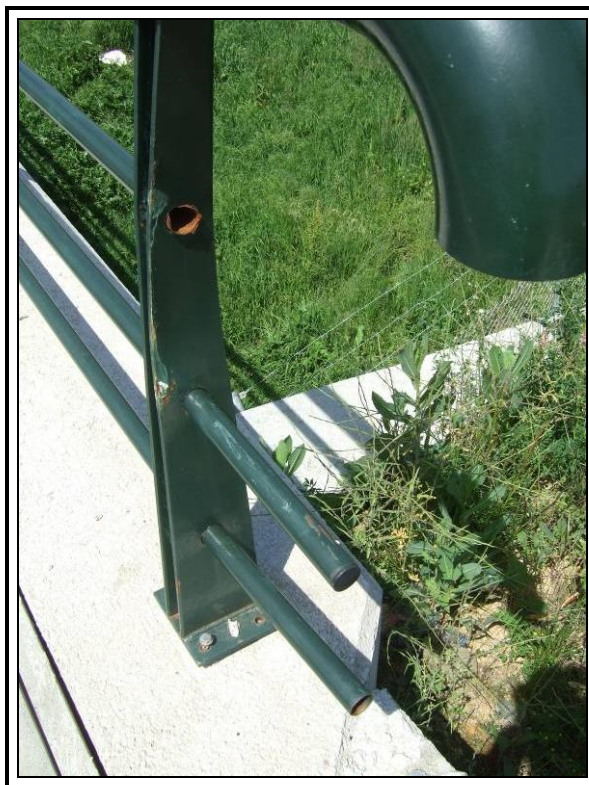
Rotura de elemento horizontal de barandilla

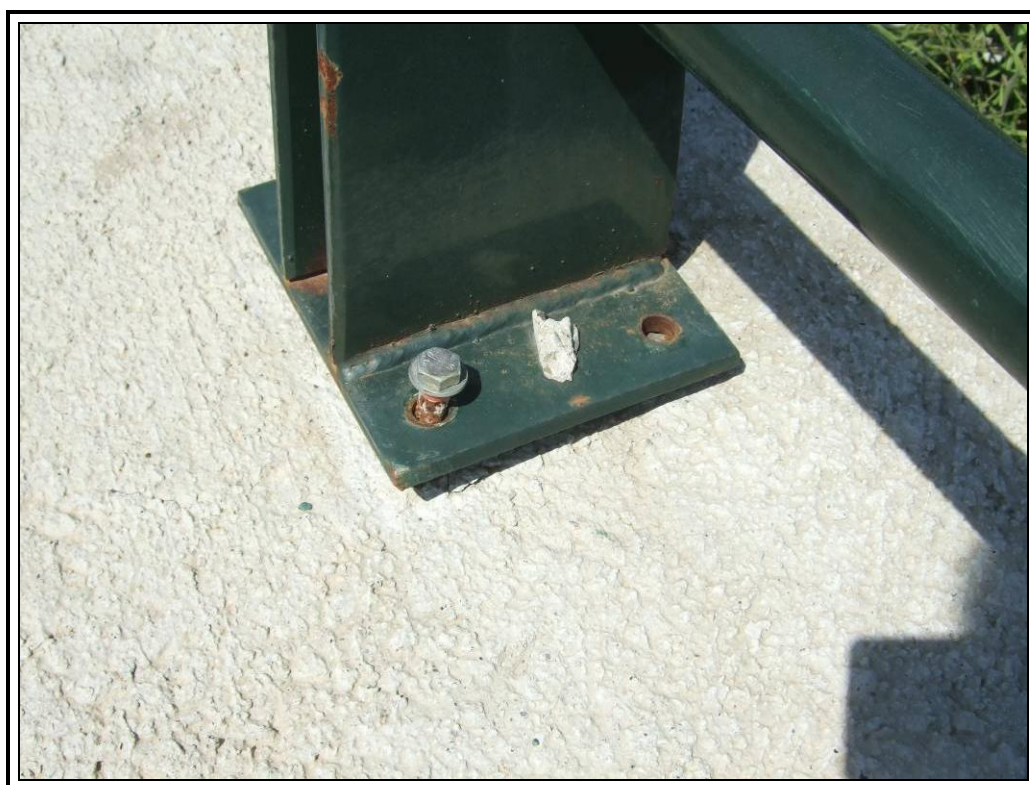
Deterioro de sujeción de barandilla

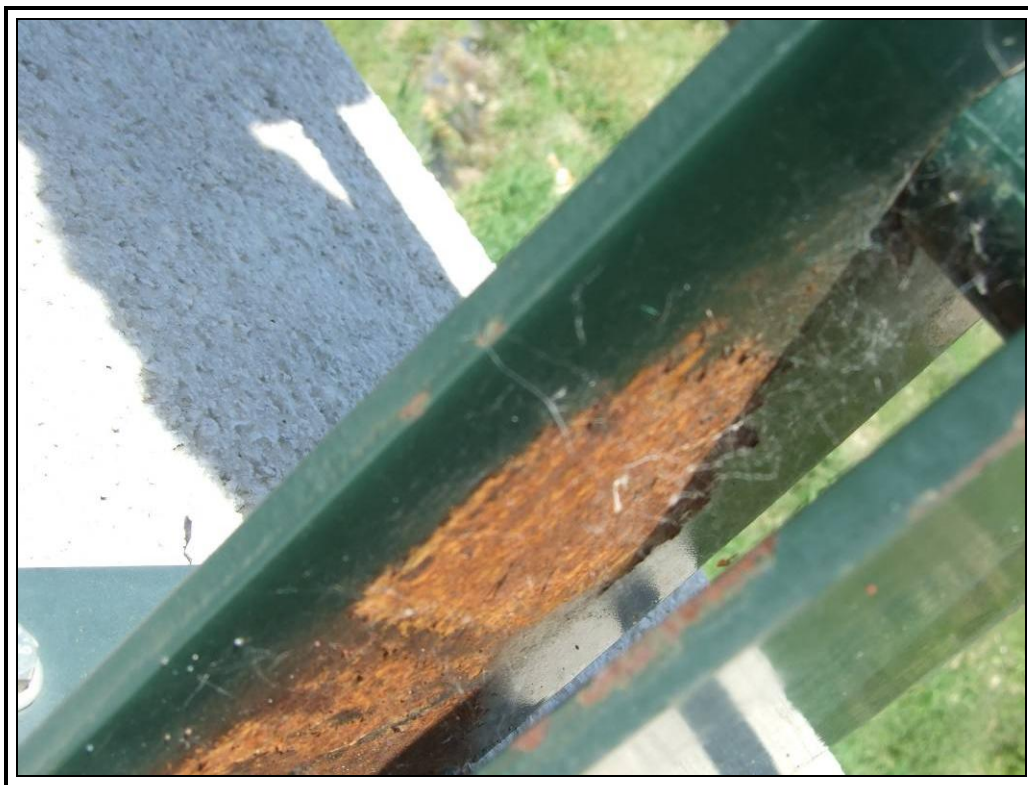
Oxidación en barandilla

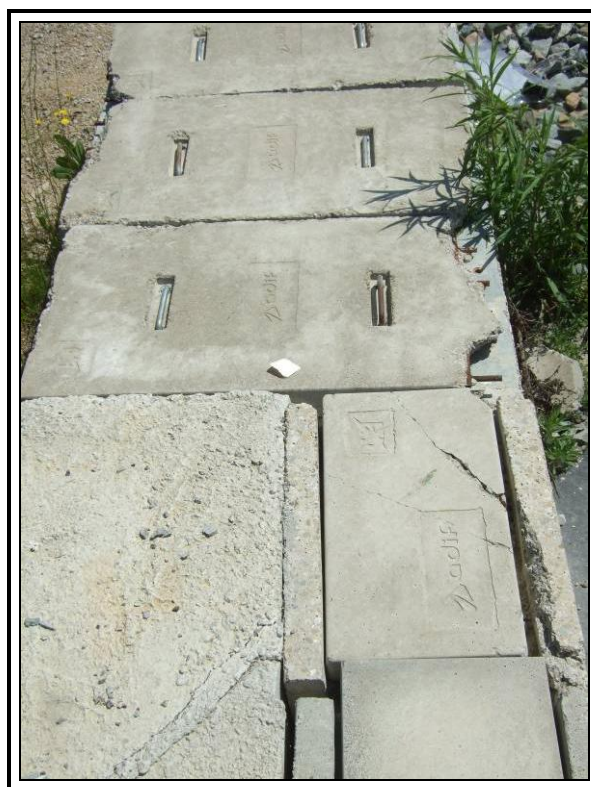
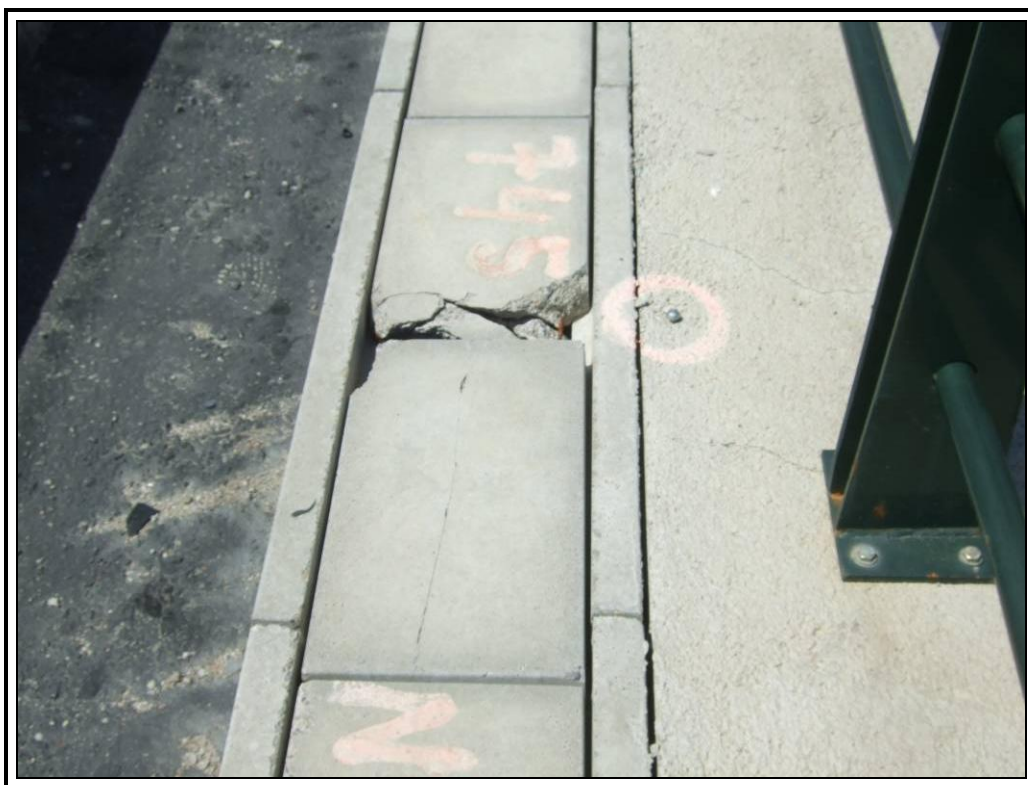
Tapas de canaleta rotas
