**CONTRATO DE SERVICIOS PARA LA REALIZACIÓN DE PRUEBAS DE CARGA  
E INSPECCIONES DE PUENTES EN EL TRAMO  
LA ROCA DEL VALLÉS - RIUDELLOTS DE LA SELVA  
DE LA LÍNEA DE ALTA VELOCIDAD  
MADRID -ZARAGOZA - BARCELONA - FRONTERA FRANCESA.**

**INFORME DE INSPECCIÓN PRINCIPAL**

**Obra Drenaje 5.3**

**Marzo de 2011**

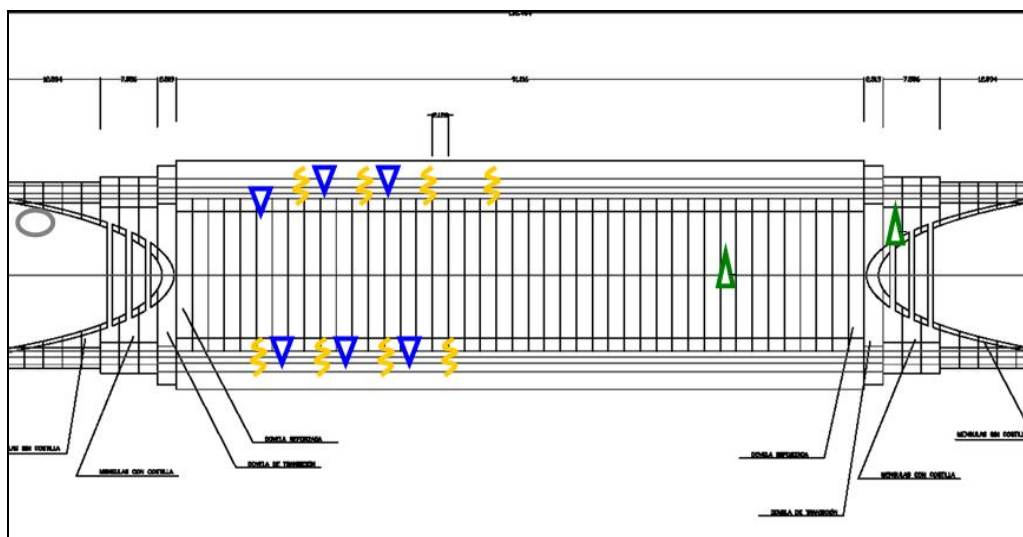
Planta.

A continuación se muestra un croquis con la posición aproximada de cada uno de los deterioros anteriormente mencionados:

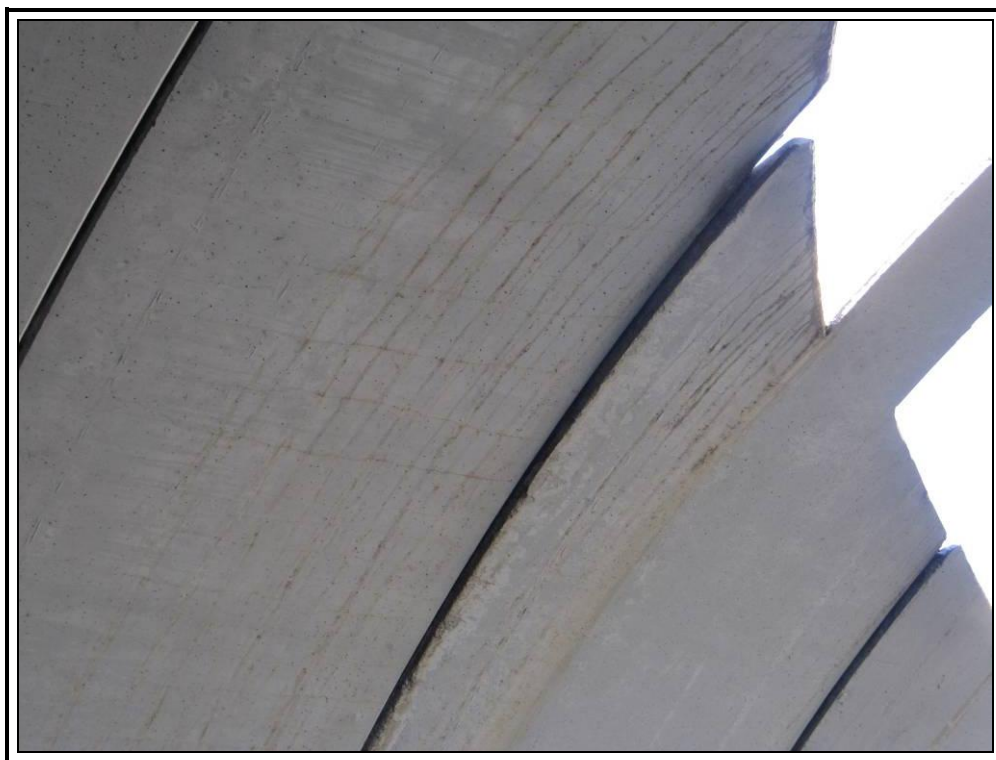
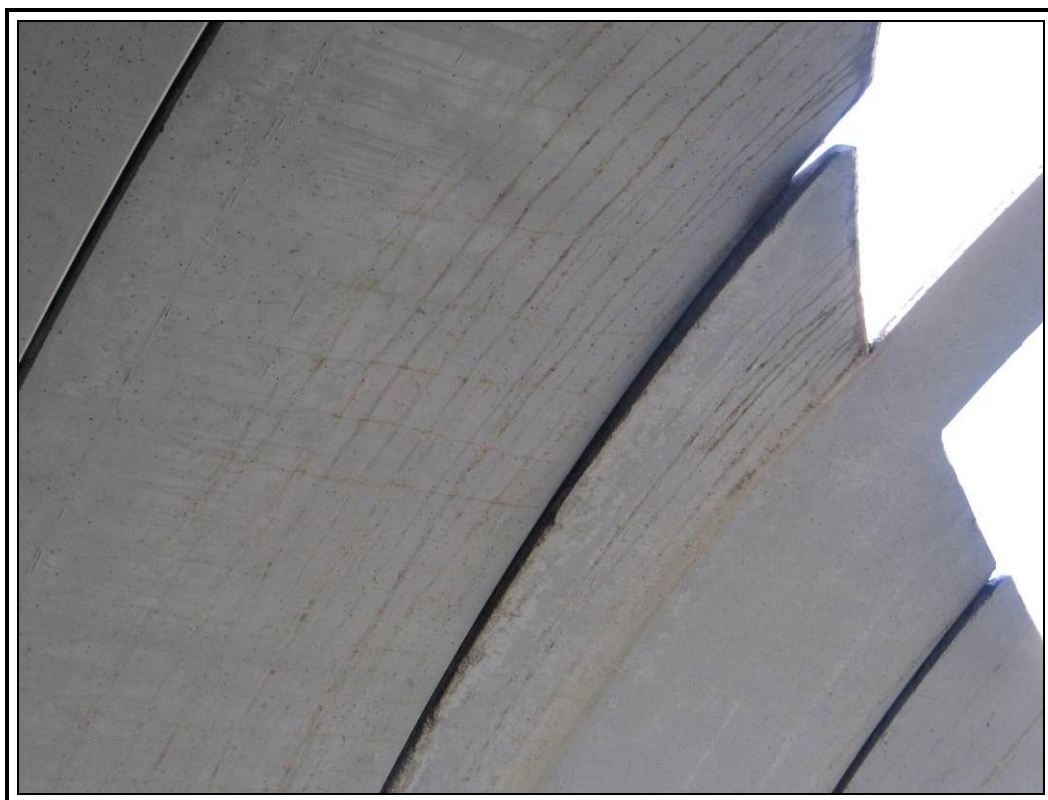
Hay dos elementos desplazados de su posición, una se localiza en el pico de flauta del alzado izquierdo, la 3ª ménsula con costilla que tiene un giro en el eje principal del elemento. El otro es el 34 elemento que también sufre un desplazamiento respecto su posición teórica. La filtraciones a través de los elementos prefabricados es generalizada debido al fallo en la impermeabilización del trasdós en la zona de contacto de la bóveda con el terreno, además el muro frontal de la zapata donde apoyan las dovelas tiene fisuras de retracción con eflorescencias.

Desplazamiento de dovela con costilla.

Se aconseja hacer un seguimiento en futuras inspecciones de los elementos que sufren un desplazamiento respecto a su posición teórica.

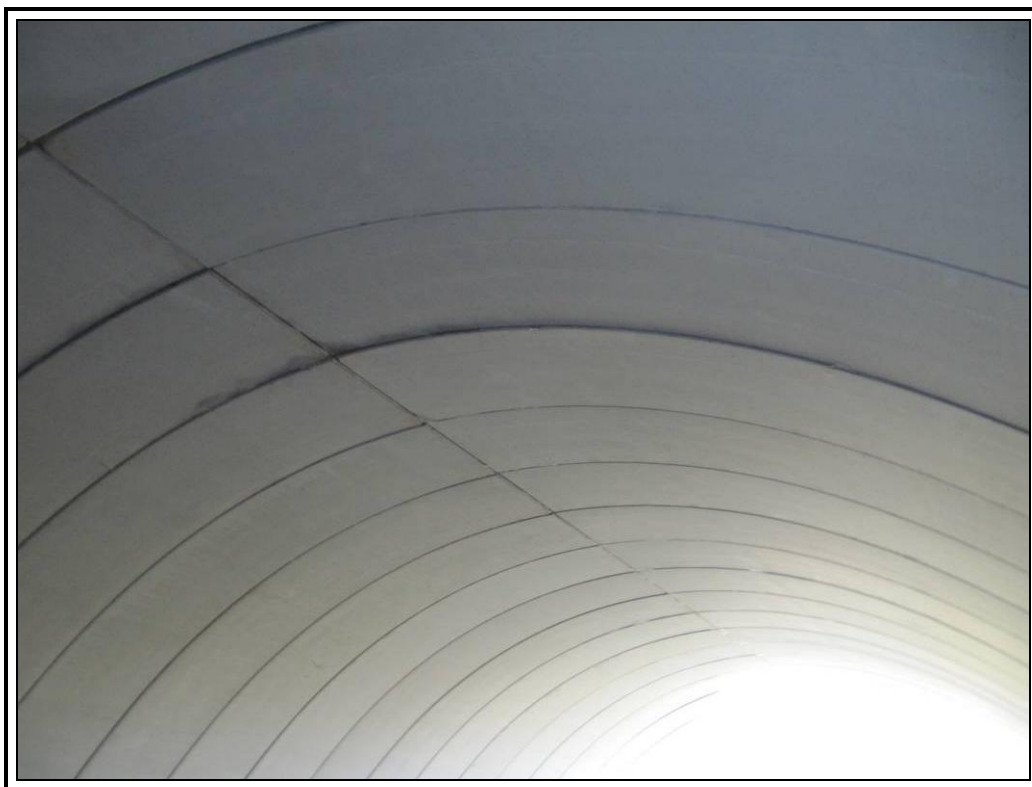
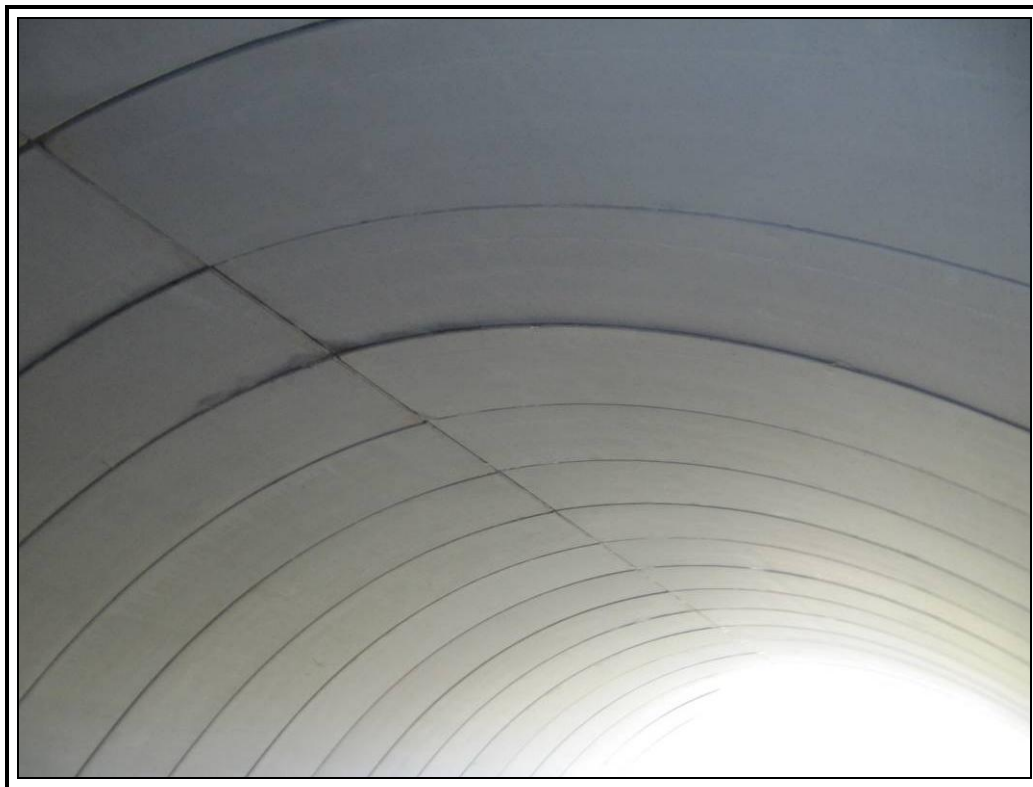
Desplazamiento de dovela en anillo número 34.

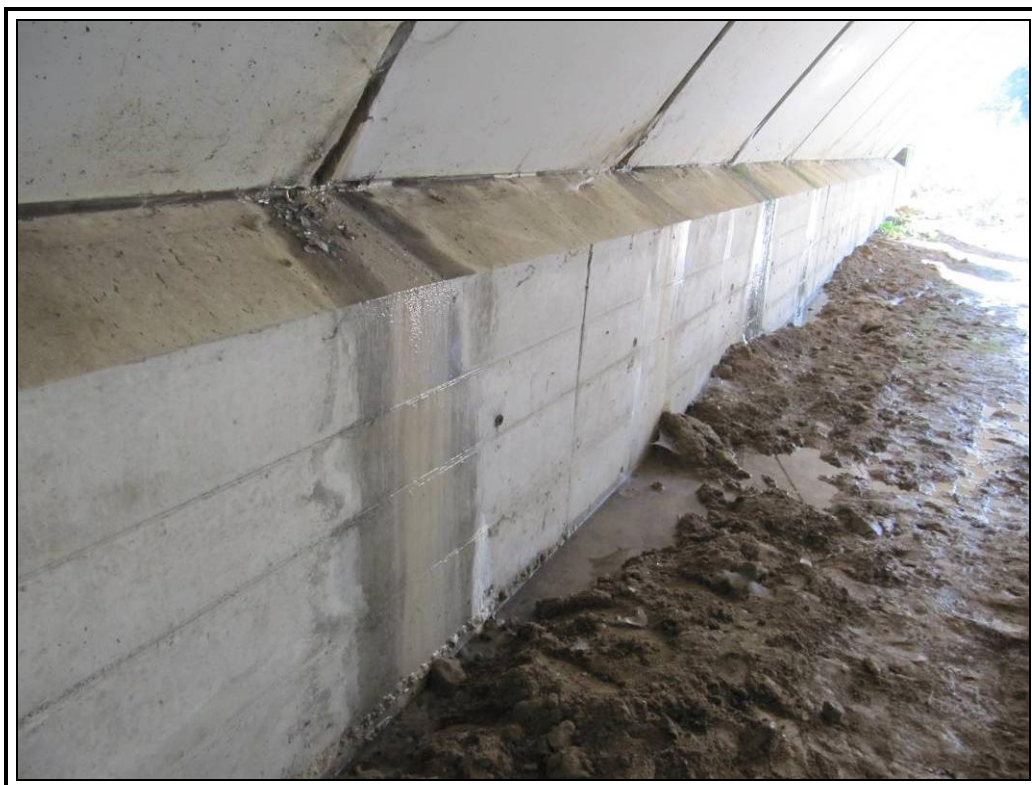
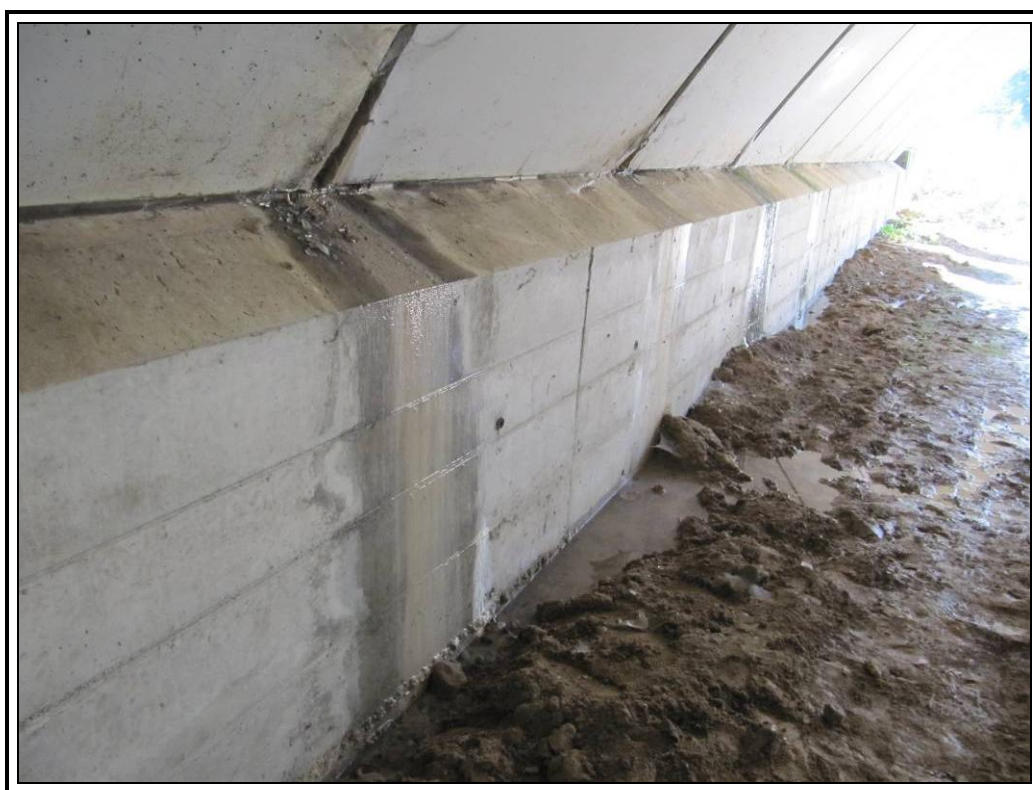
Filtraciones por fallo del drenaje.

En cuanto a las filtraciones no se recomienda reparación, pues no se conoce el alcance del deterioro en los elementos de impermeabilización que pueden estar provocando la entrada de agua por la junta entre elementos, no obstante, se aconseja hacer un seguimiento en futuras inspecciones.

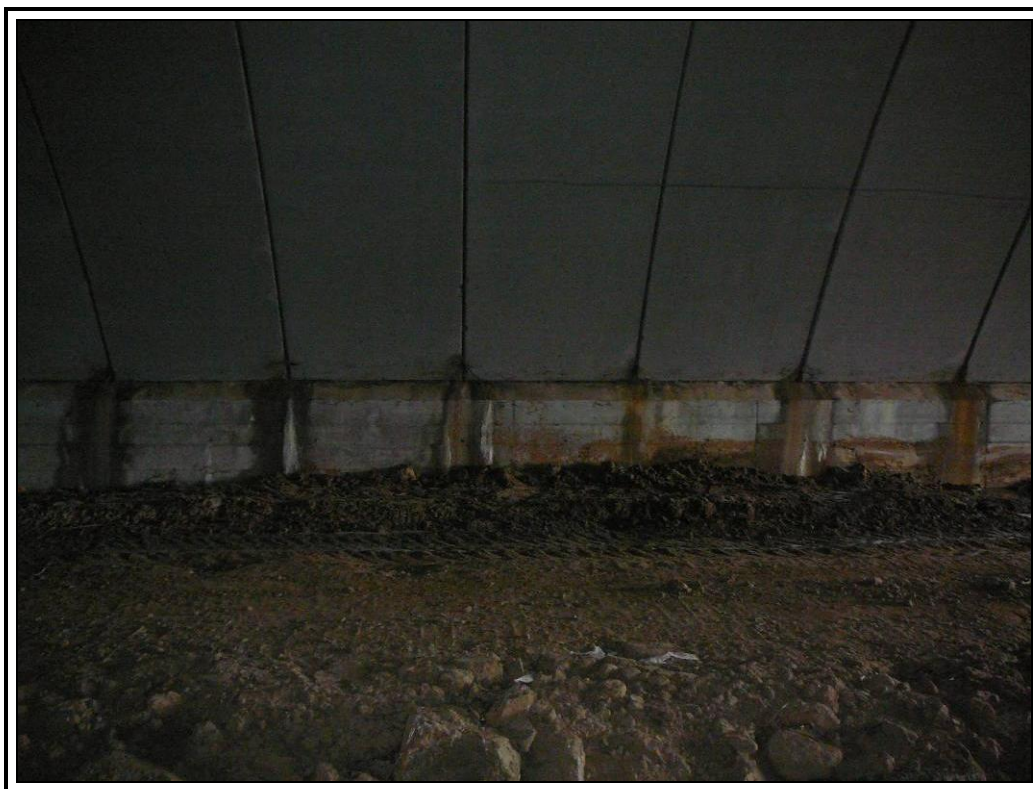
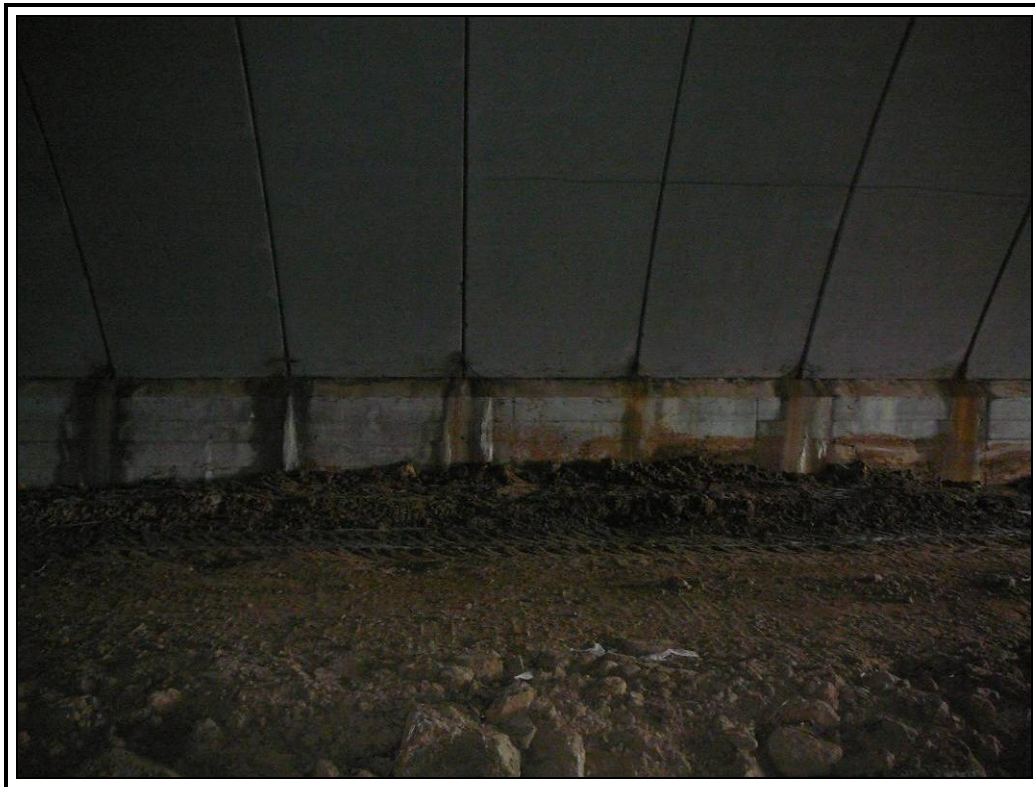
Filtraciones por fallo del drenaje.

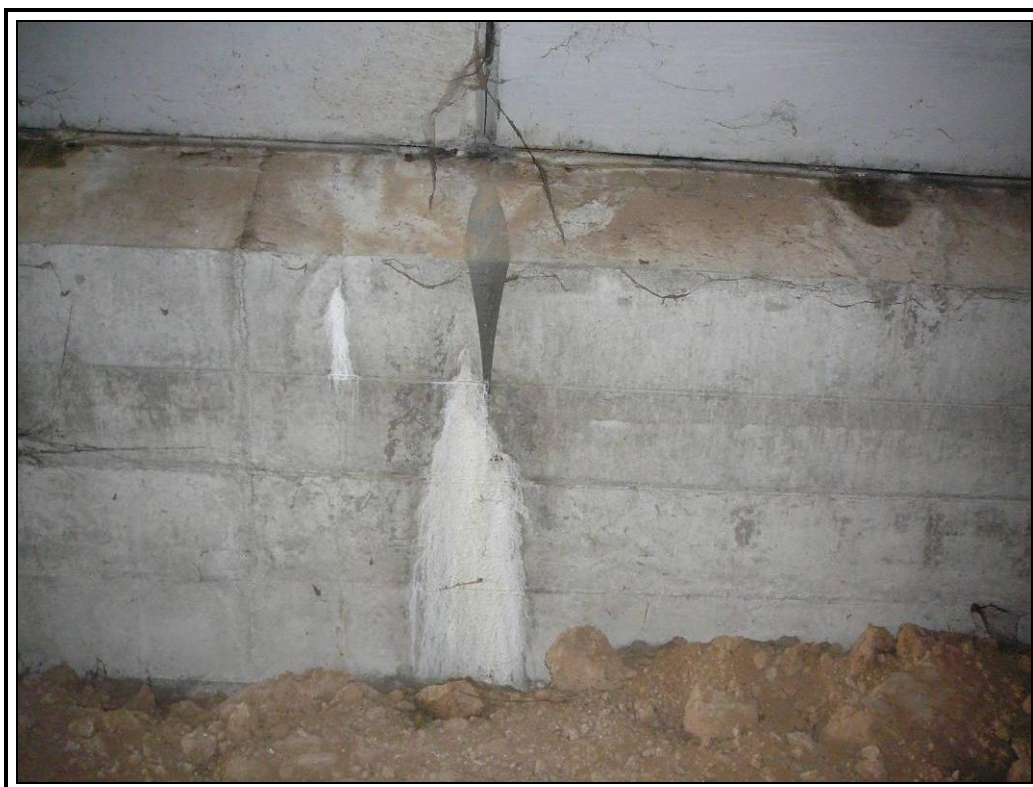
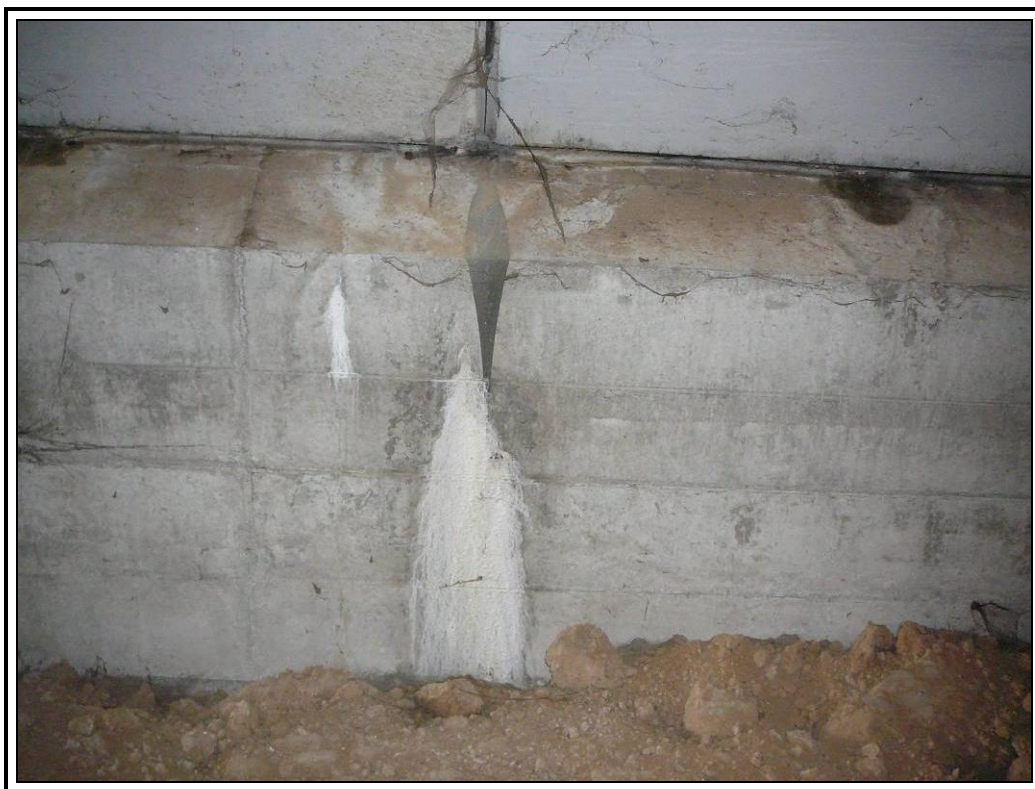
Fisuras de retracción con eflorescencias.

Respecto a las fisuras verticales detectadas en el muro frontal de la zapata de la bóveda, puesto que su abertura en todos los casos, era menor de 0,4 mm, no se considera reparación pues no afecta a la integridad estructural. Sin embargo sí se recomienda hacer un seguimiento de las mismas en posteriores inspecciones.

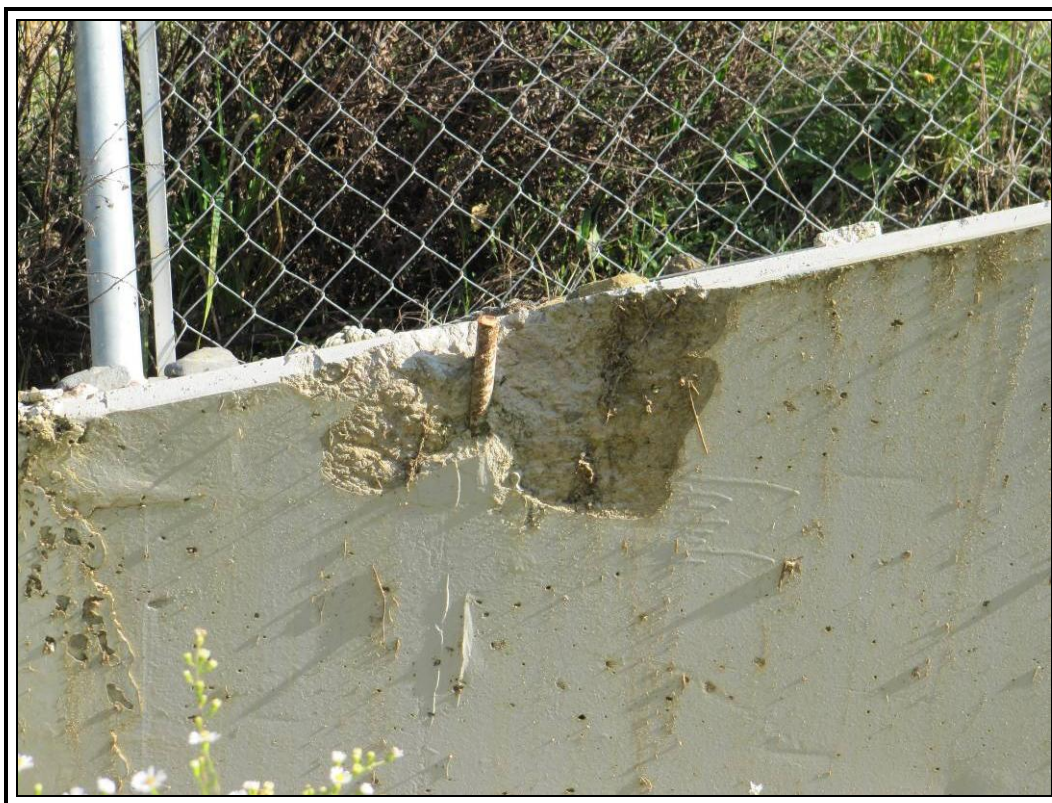
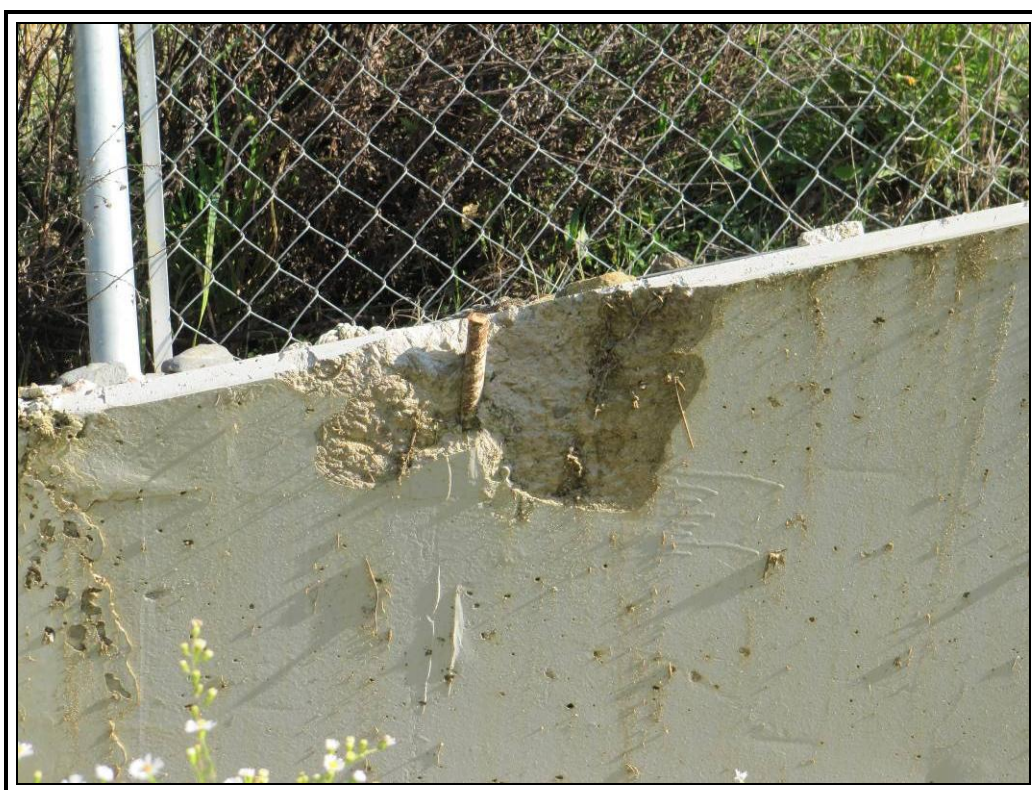
La aleta derecha del hastial 1 presenta un desconchón con armadura vista.

Desconchón con armadura implicada.

Desconchón. Picado y saneo de la superficie afectada, limpieza de armaduras con chorro de arena, aplicación de revestimiento anticorrosión a base de cemento, arena de cuarzo, resinas acrílicas e inhibidores de corrosión. Restitución de la geometría original.
