**CONTRATO DE SERVICIOS PARA LA REALIZACIÓN DE PRUEBAS DE CARGA  
E INSPECCIONES DE PUENTES EN EL TRAMO  
LA ROCA DEL VALLÉS - RIUDELLOTS DE LA SELVA  
DE LA LÍNEA DE ALTA VELOCIDAD  
MADRID -ZARAGOZA - BARCELONA - FRONTERA FRANCESA.**

**INFORME DE INSPECCIÓN PRINCIPAL**

**Obra Drenaje 5.5**

**Código: 01770D02**

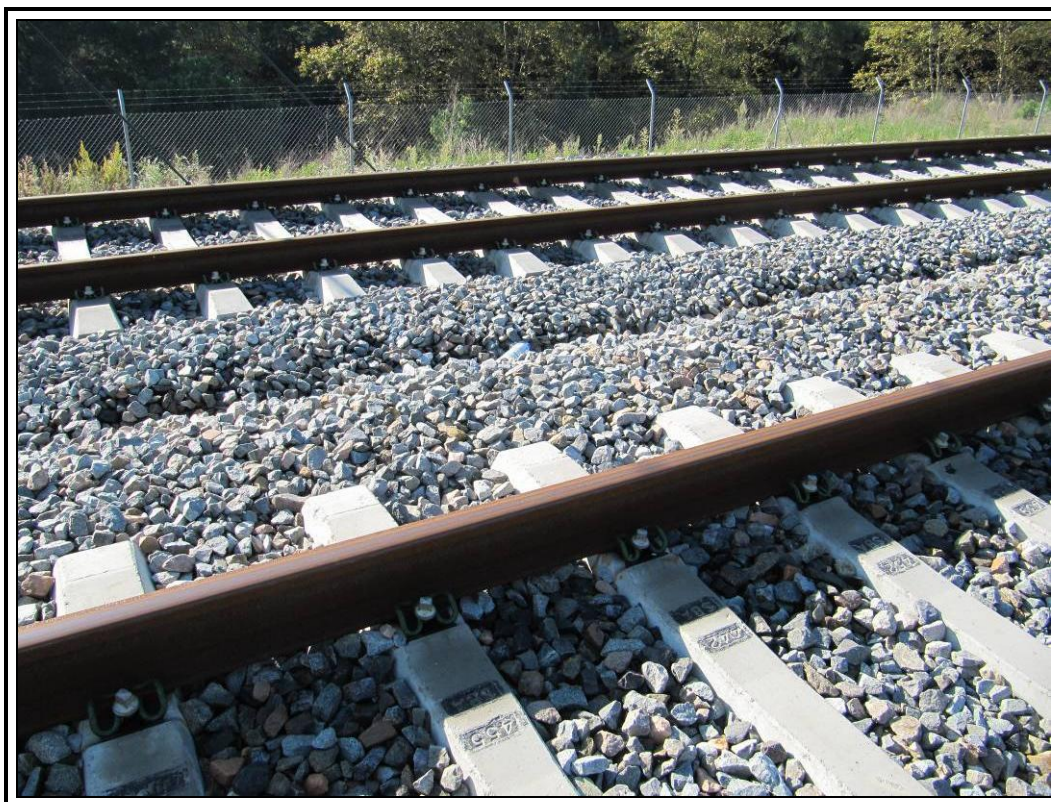
Material de vía.

El estado de conservación es aceptable

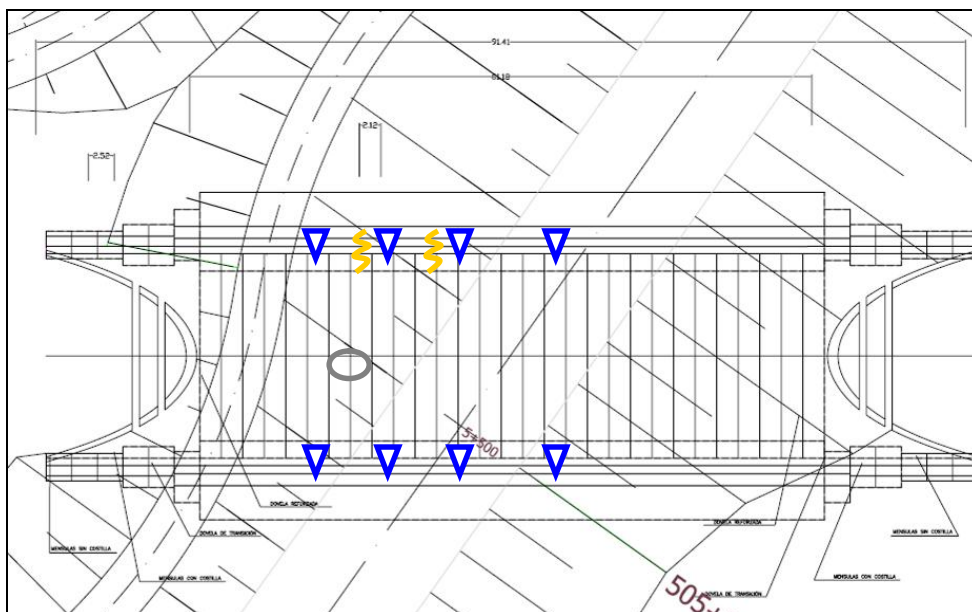
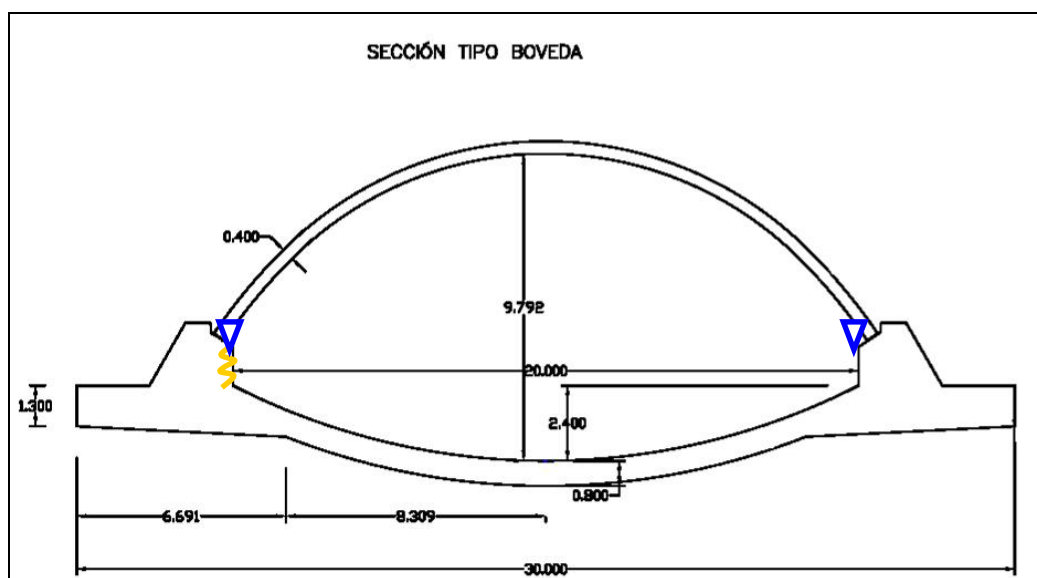
### CROQUIS DE DAÑOS

A continuación se muestra un croquis con la posición aproximada de cada uno de los deterioros anteriormente mencionados:

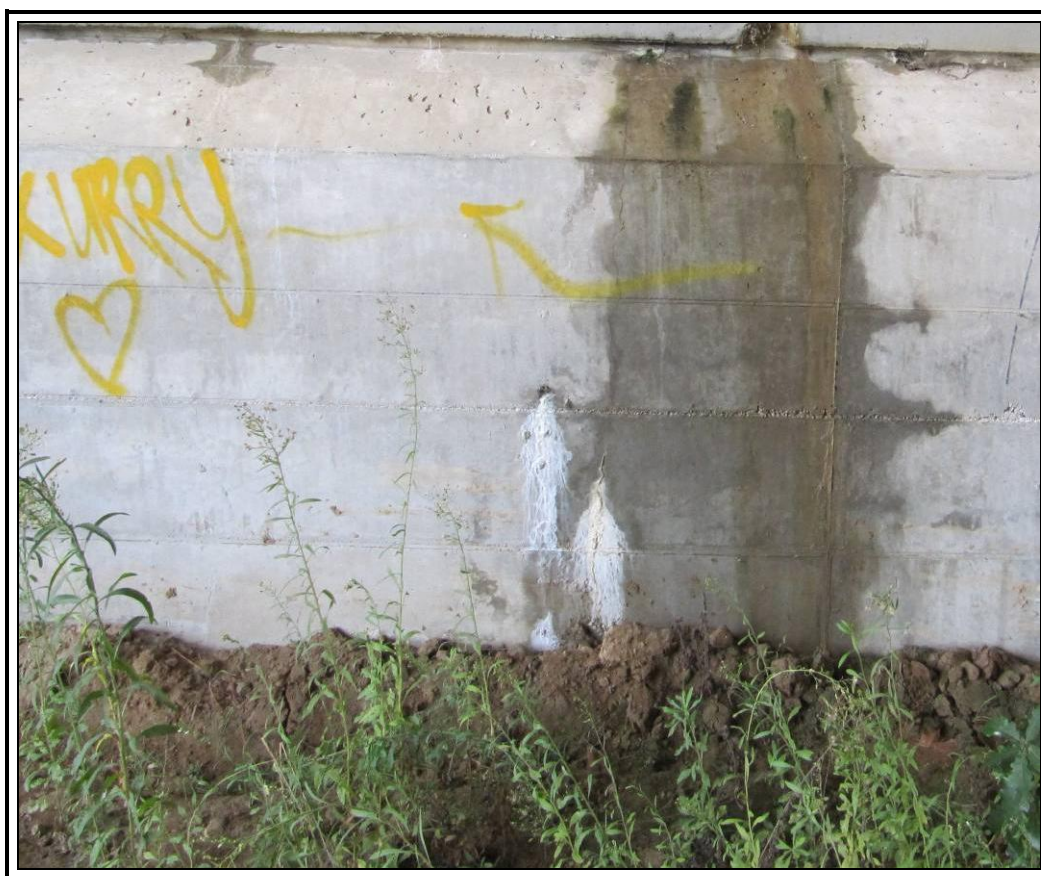
Hay dos elementos con un desconchón. Los elementos 8 y 10 Las filtraciones a través de los elementos prefabricados es generalizada debido al fallo en la impermeabilización del trasdós en la zona de contacto de la bóveda con el terreno. Se han detectado en el hastial uno, en el muro frontal de la zapata donde apoyan las dovelas tiene fisuras de retracción con eflorescencias.

Fisuras de retracción con eflorescencias.

Respecto a las fisuras verticales detectadas en el muro frontal de la zapata de la bóveda, puesto que su abertura en todos los casos, era menor de 0,4 mm, no se considera reparación pues no afecta a la integridad estructural. Sin embargo sí se recomienda hacer un seguimiento de las mismas en posteriores inspecciones.

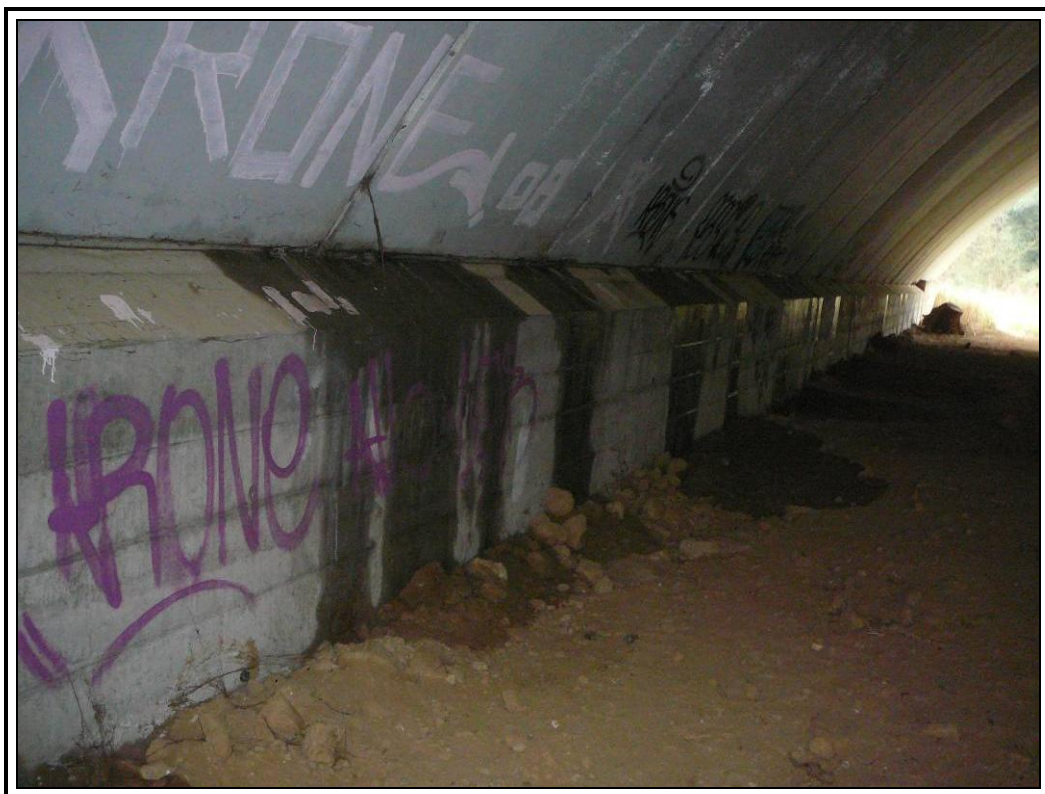
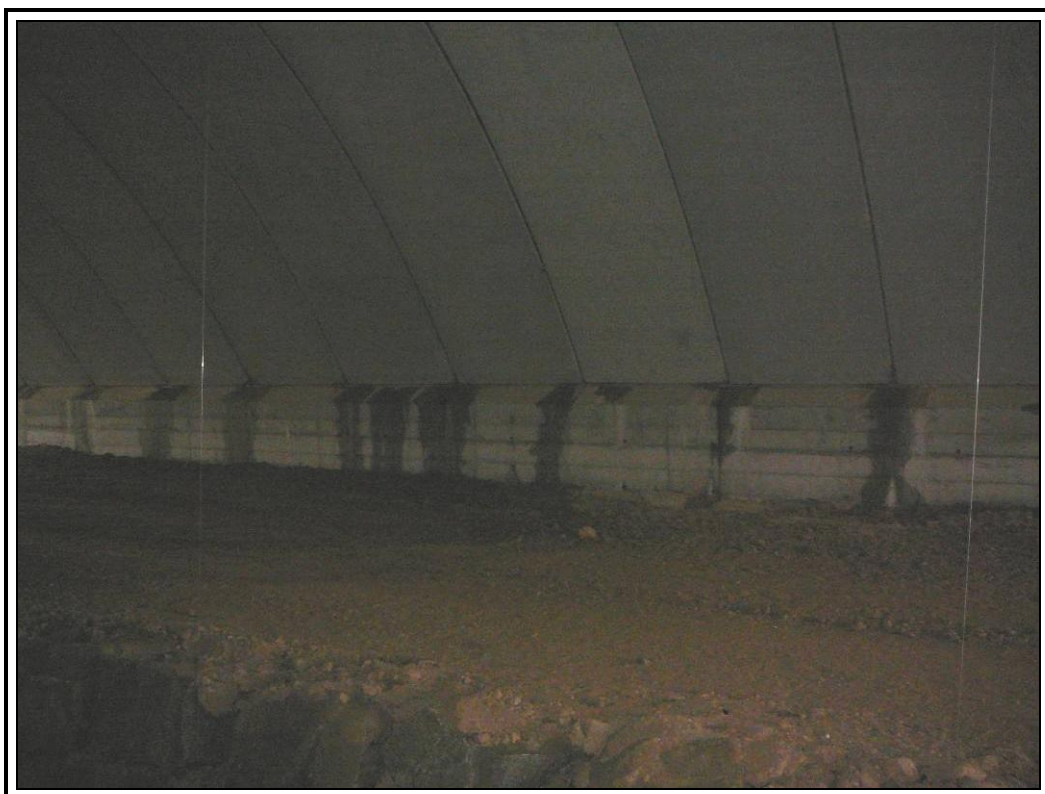
Filtraciones por fallo del drenaje.

En cuanto a las filtraciones no se recomienda reparación, pues no se conoce el alcance del deterioro en los elementos de impermeabilización que pueden estar provocando la entrada de agua por la junta entre elementos, no obstante, se aconseja hacer un seguimiento en futuras inspecciones.

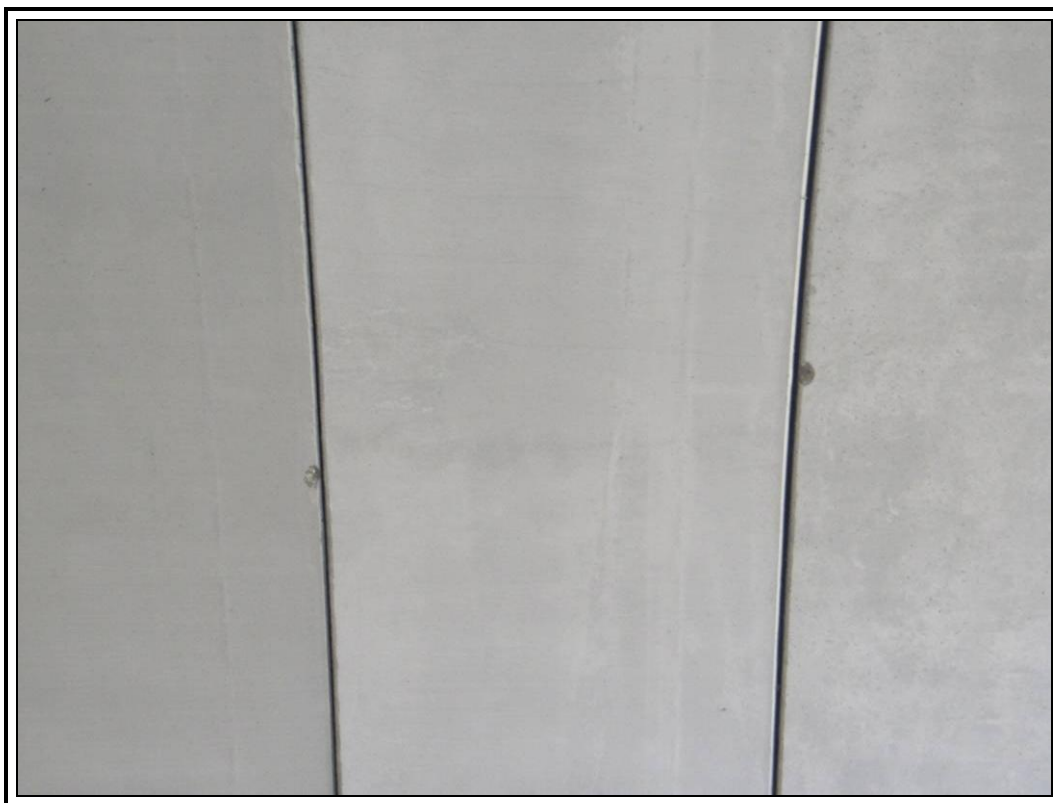
Desconchón en elementos 8 y 10.

Desconchones sin armadura implicada se aconseja el picado y saneo de la superficie afectada y la restitución de la geometría original por medio de mortero de reparación. Restitución de la geometría original.

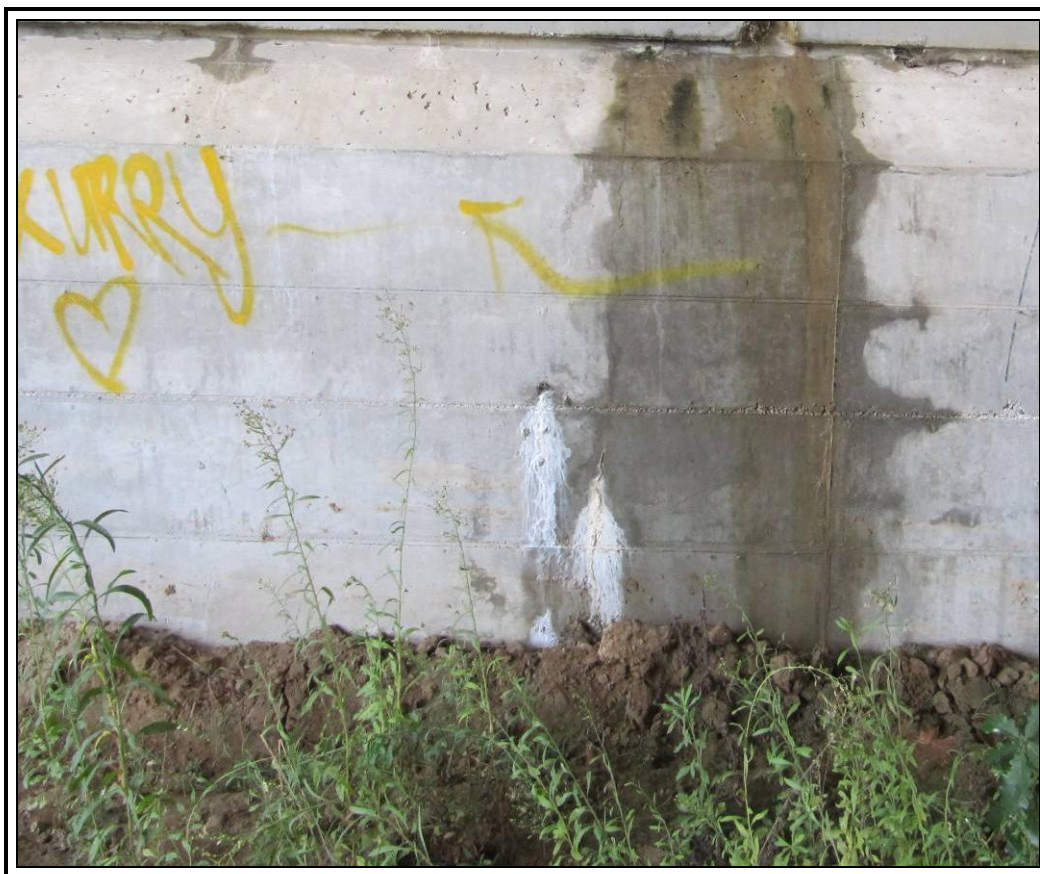
Fisuras de retracción con eflorescencias.

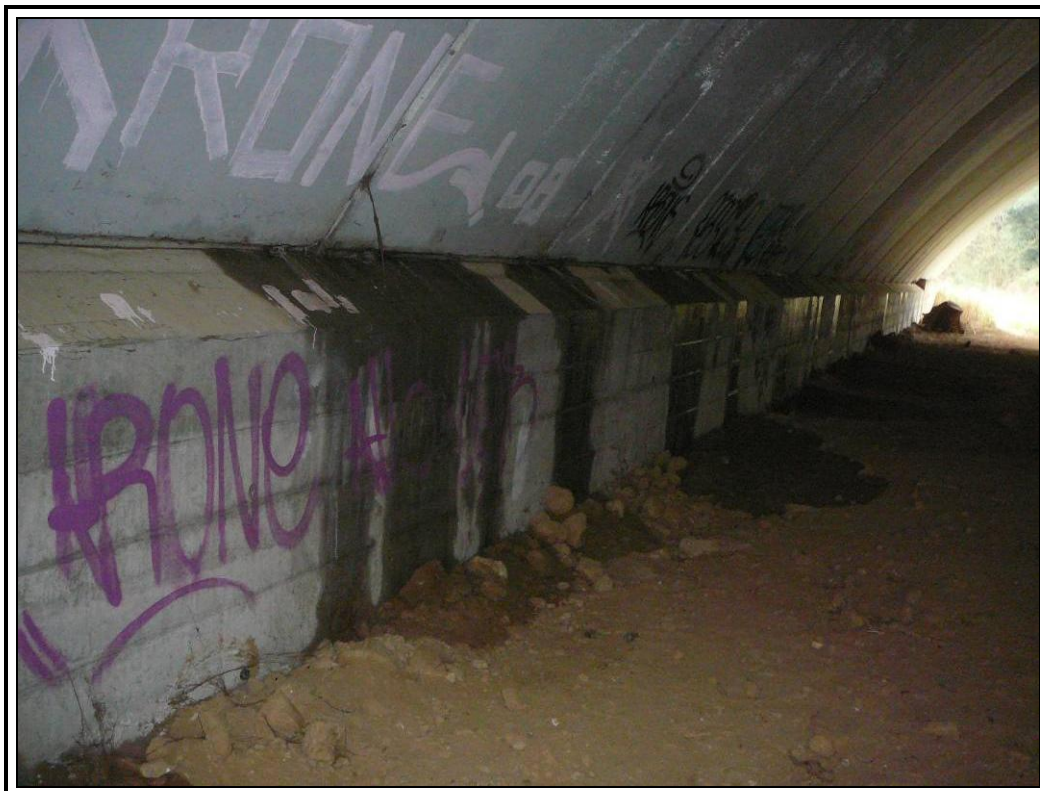
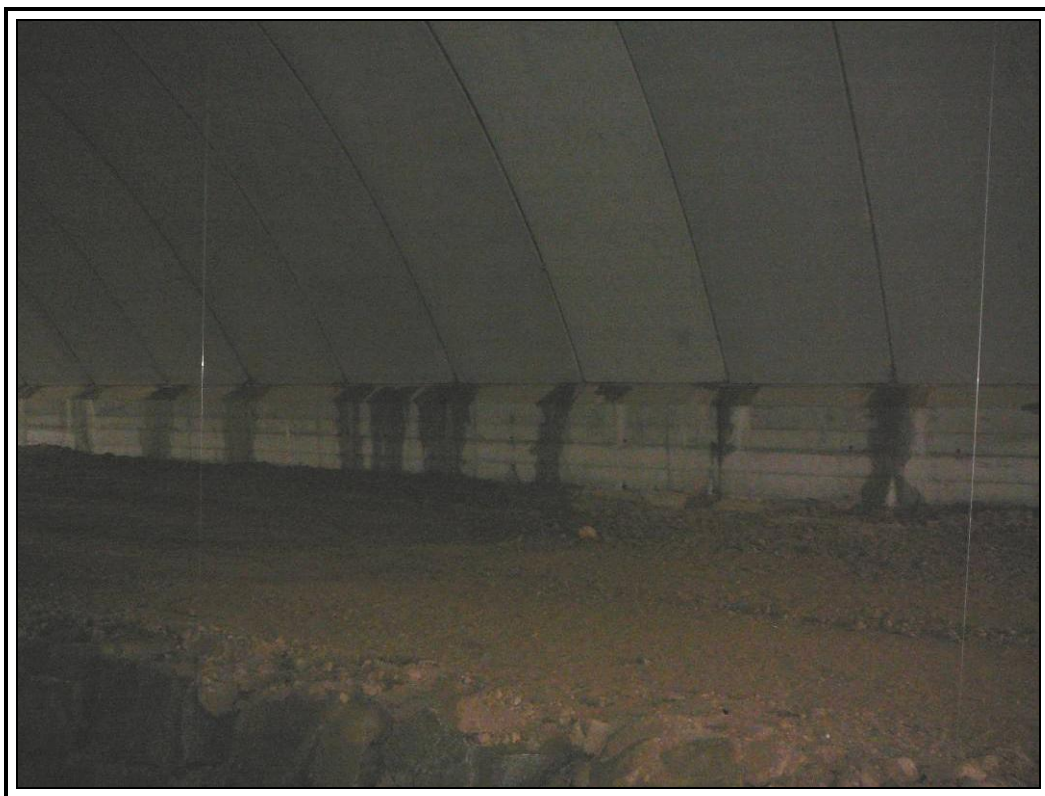
Filtraciones por fallo del drenaje.

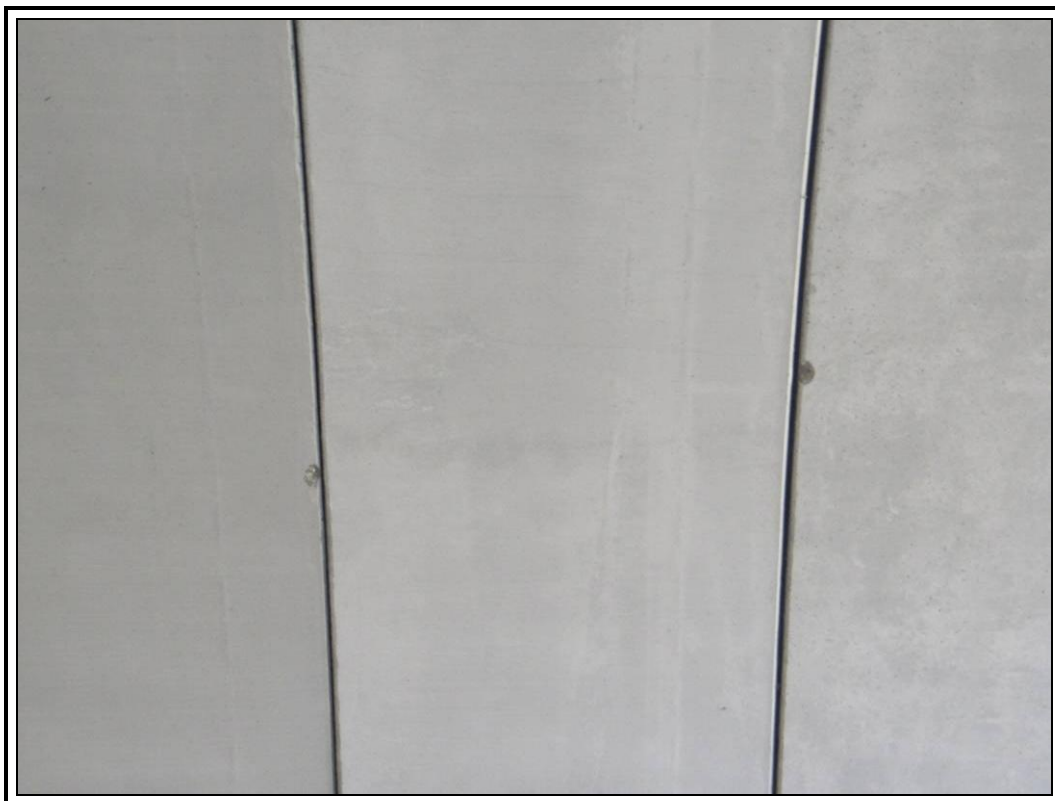
Desconchón en elementos 8 y 10.
