**CONTRATO DE SERVICIOS PARA LA REALIZACIÓN DE PRUEBAS DE CARGA  
E INSPECCIONES DE PUENTES EN EL TRAMO  
LA ROCA DEL VALLÉS - RIUDELLOTS DE LA SELVA  
DE LA LÍNEA DE ALTA VELOCIDAD  
MADRID -ZARAGOZA - BARCELONA - FRONTERA FRANCESA.**

**INFORME DE INSPECCIÓN PRINCIPAL**

**Obra Drenaje 6.6**

**Código: 01770D03**

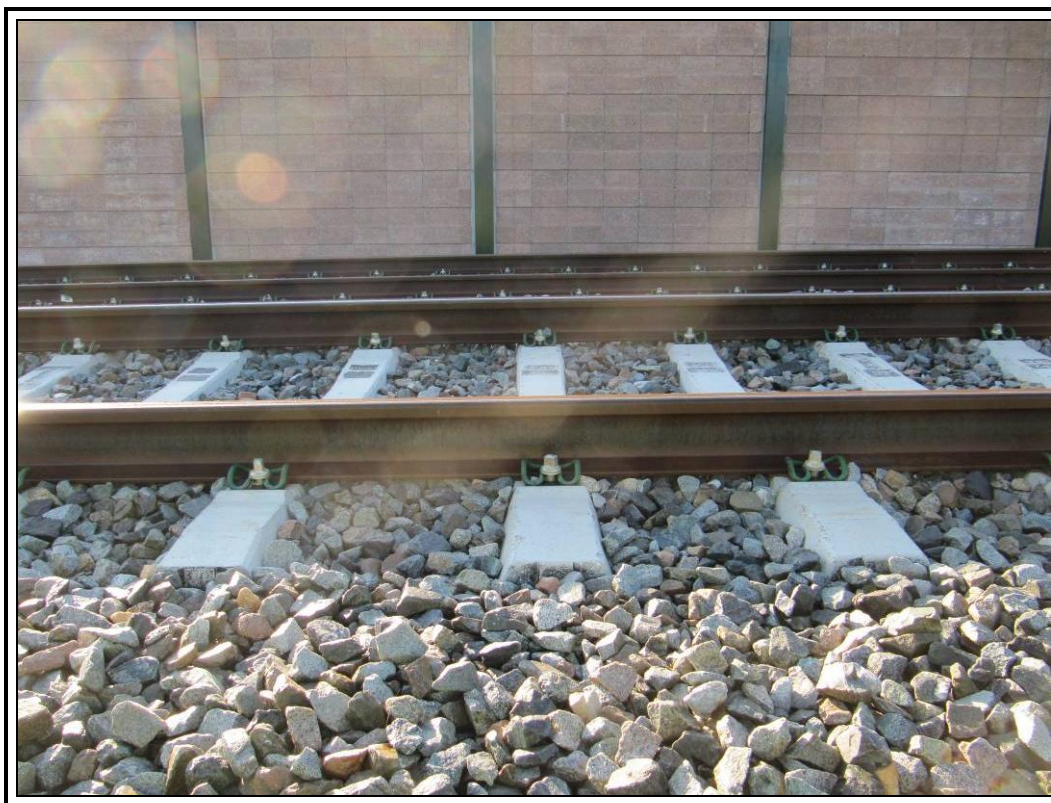
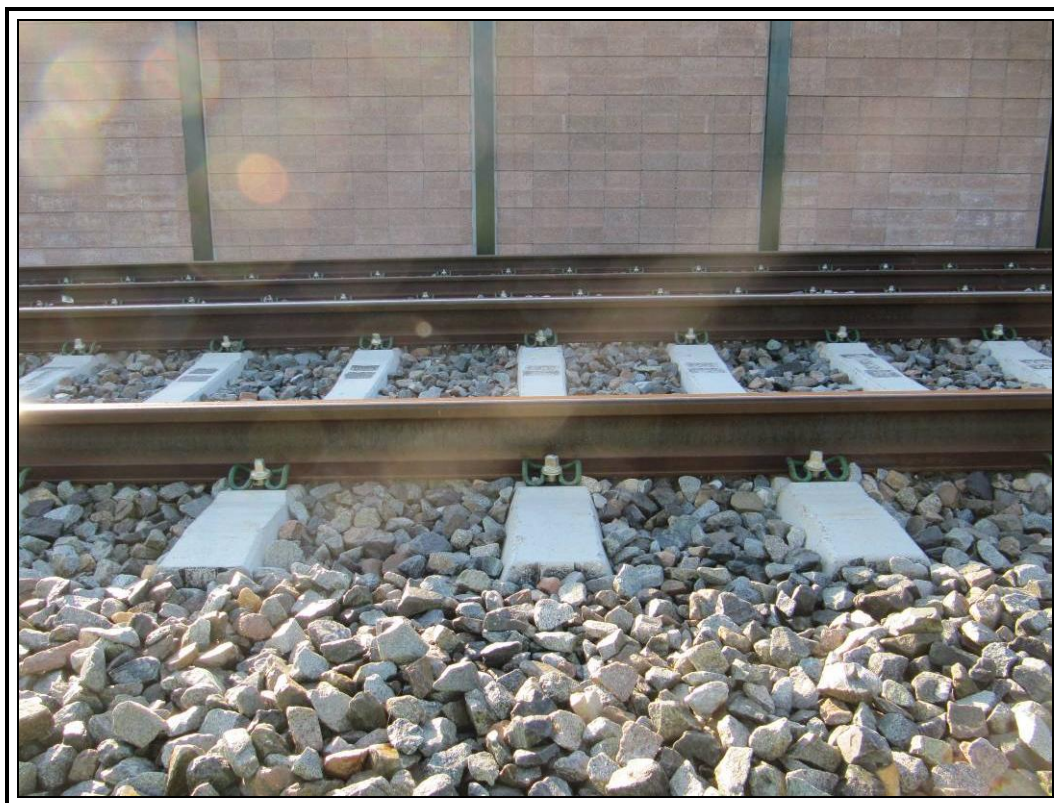
El estado de conservación es aceptable

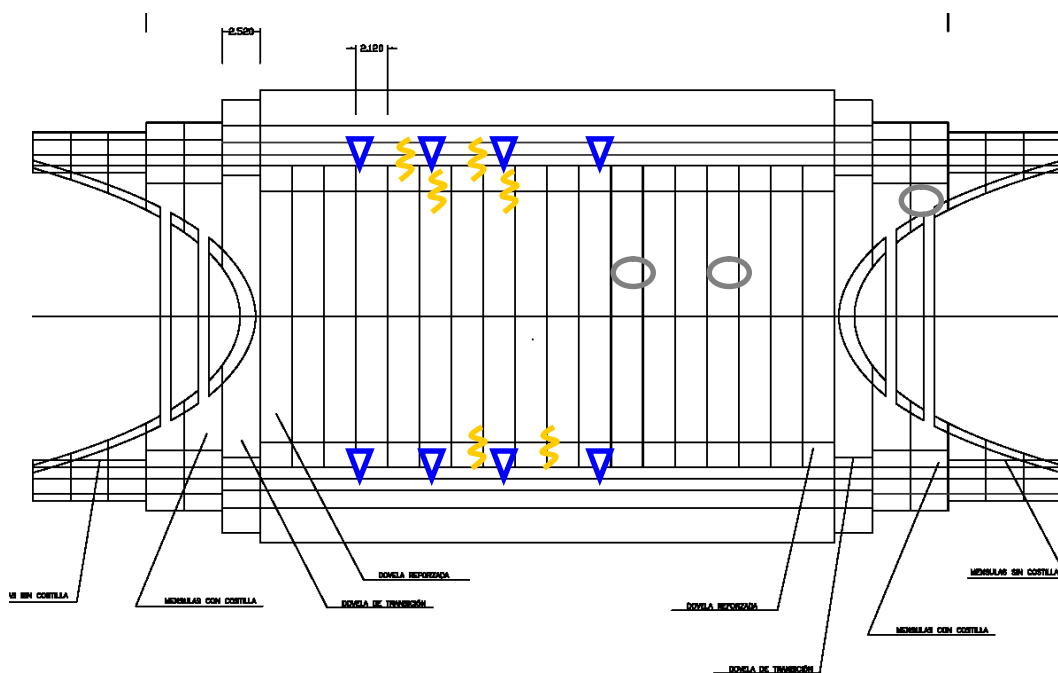
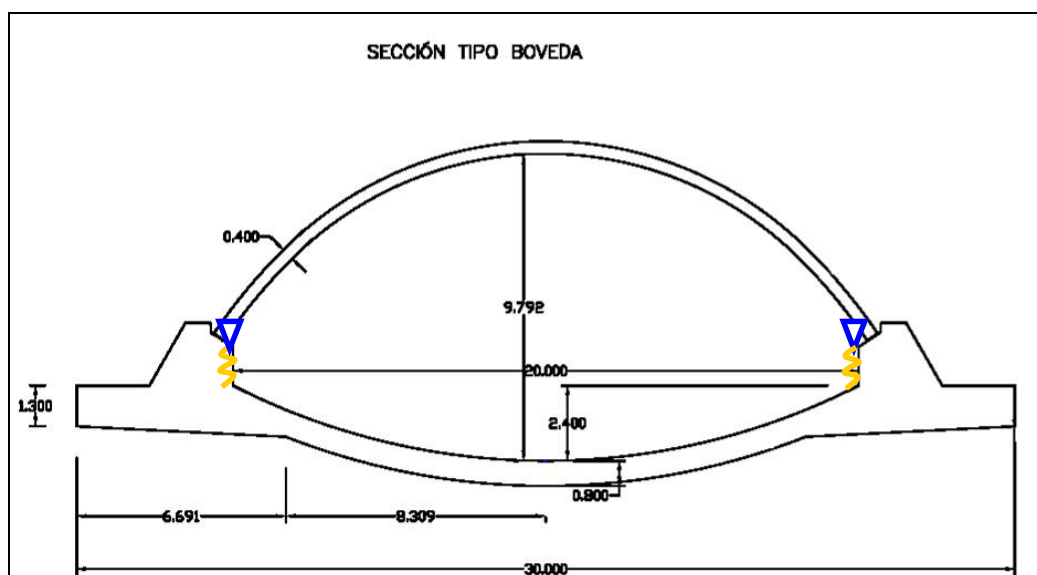
### CROQUIS DE DAÑOS

Se han detectado desconchones en los elementos 12 y el 15 y en el tercero de los elementos que conforman la flauta del lado derecho. Las filtraciones a través de los elementos prefabricados es generalizada debido al fallo en la impermeabilización del trasdós en la zona de contacto de la bóveda con el terreno. Se han detectado en ambos hastiales, en el muro frontal de la zapata donde apoyan las dovelas tiene fisuras de retracción con eflorescencias.

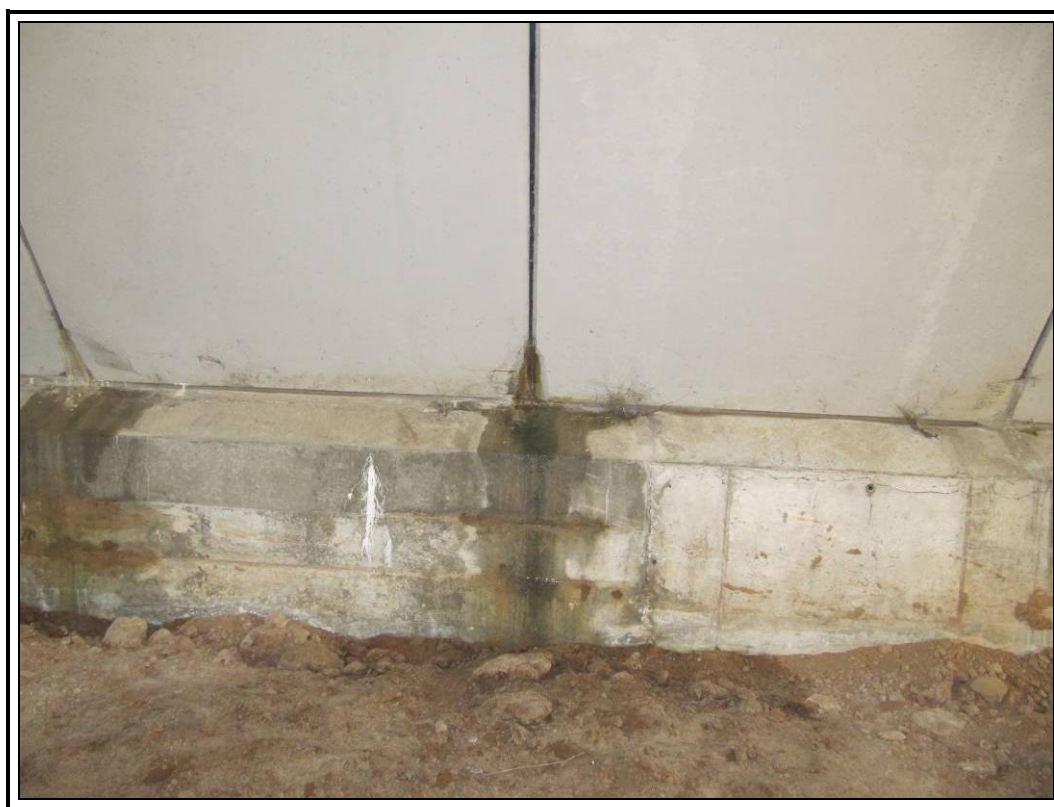
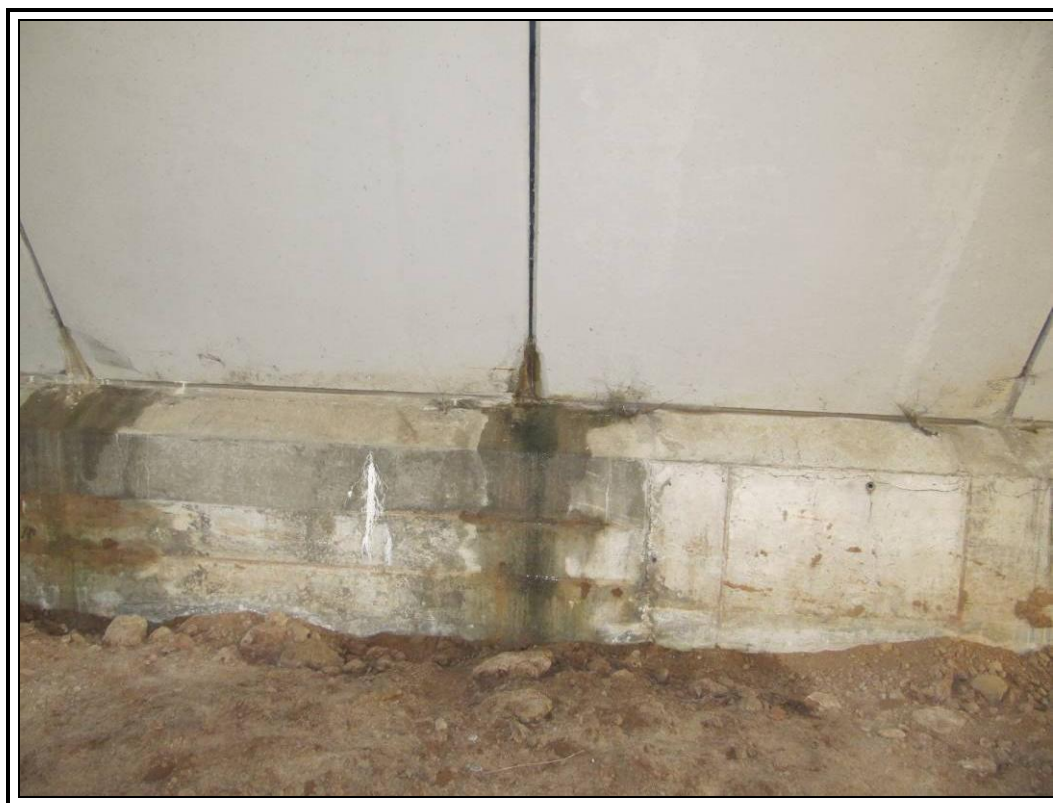
Fisuras de retracción con eflorescencias.

Respecto a las fisuras verticales detectadas en el muro frontal de la zapata de la bóveda, puesto que su abertura en todos los casos, era menor de 0,4 mm, no se considera reparación pues no afecta a la integridad estructural. Sin embargo sí se recomienda hacer un seguimiento de las mismas en posteriores inspecciones.

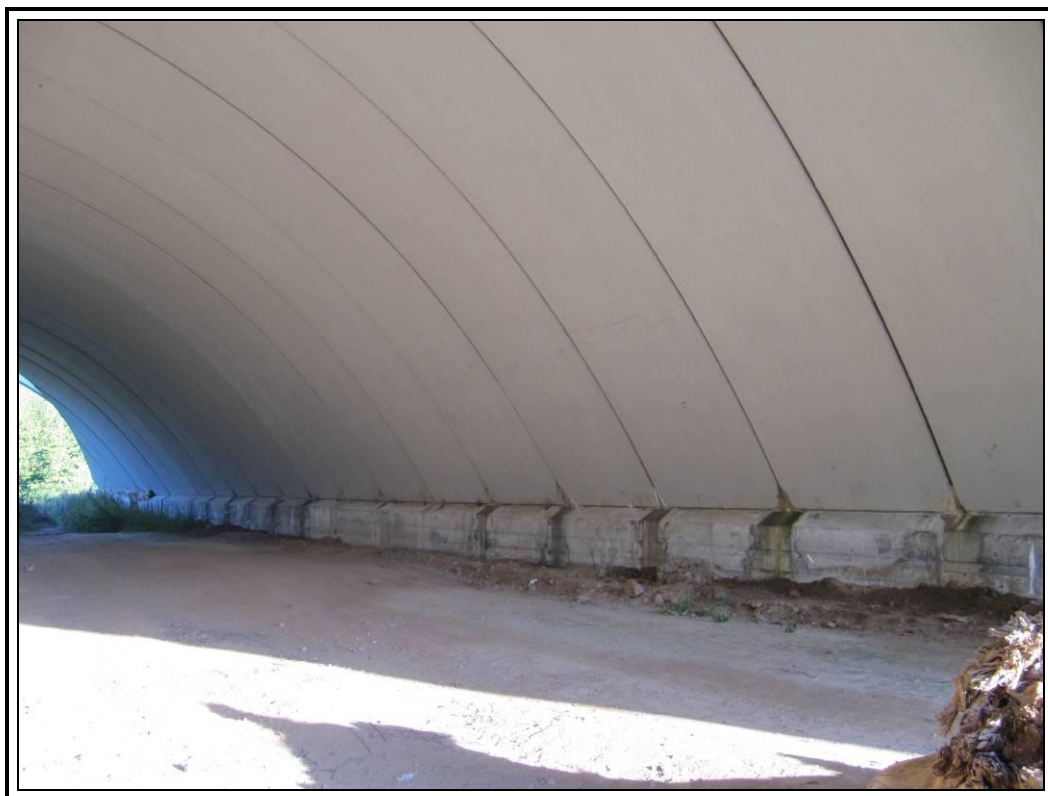
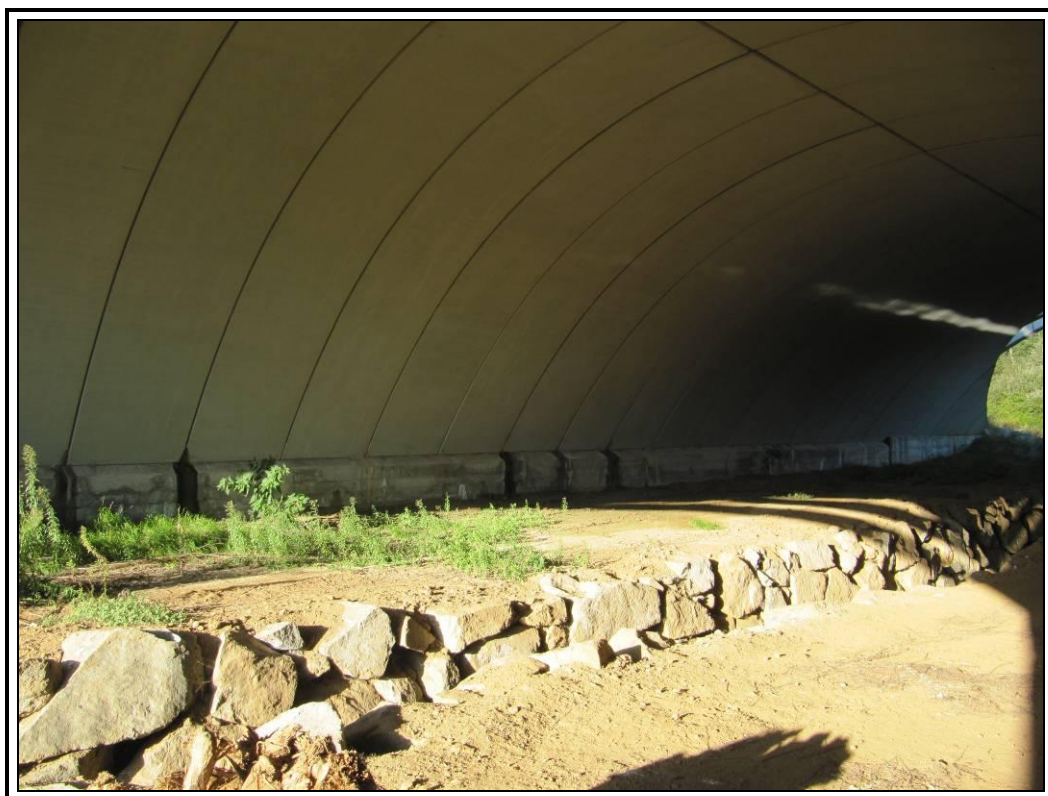
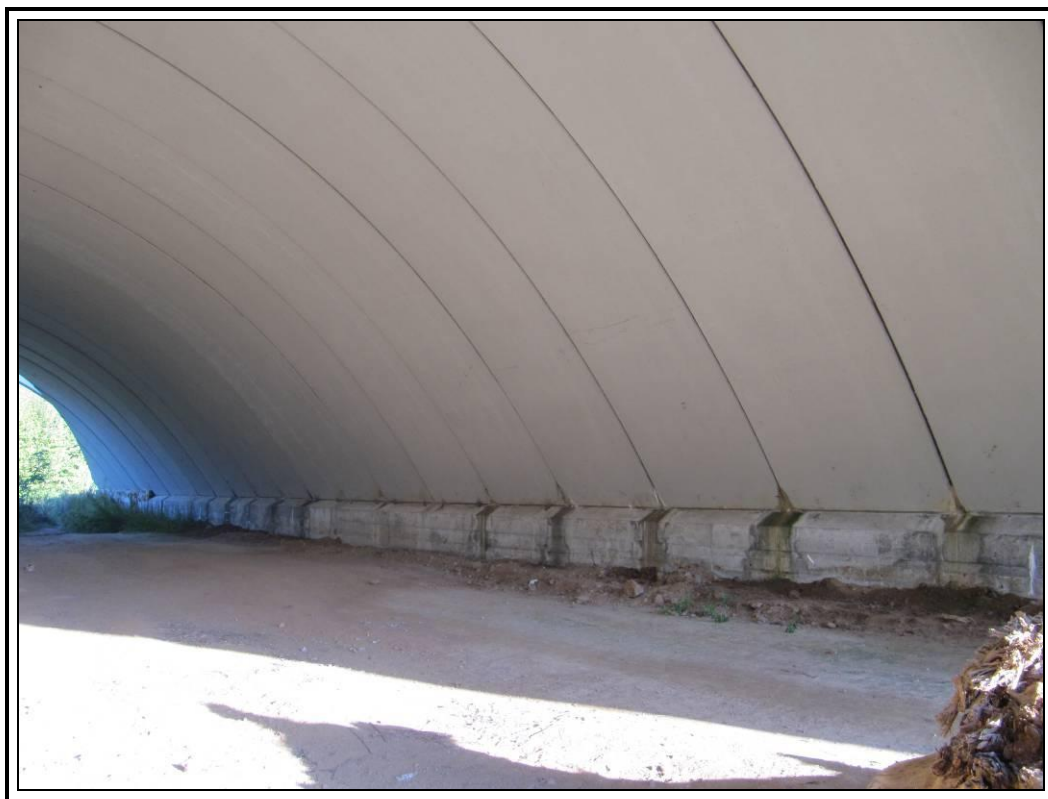
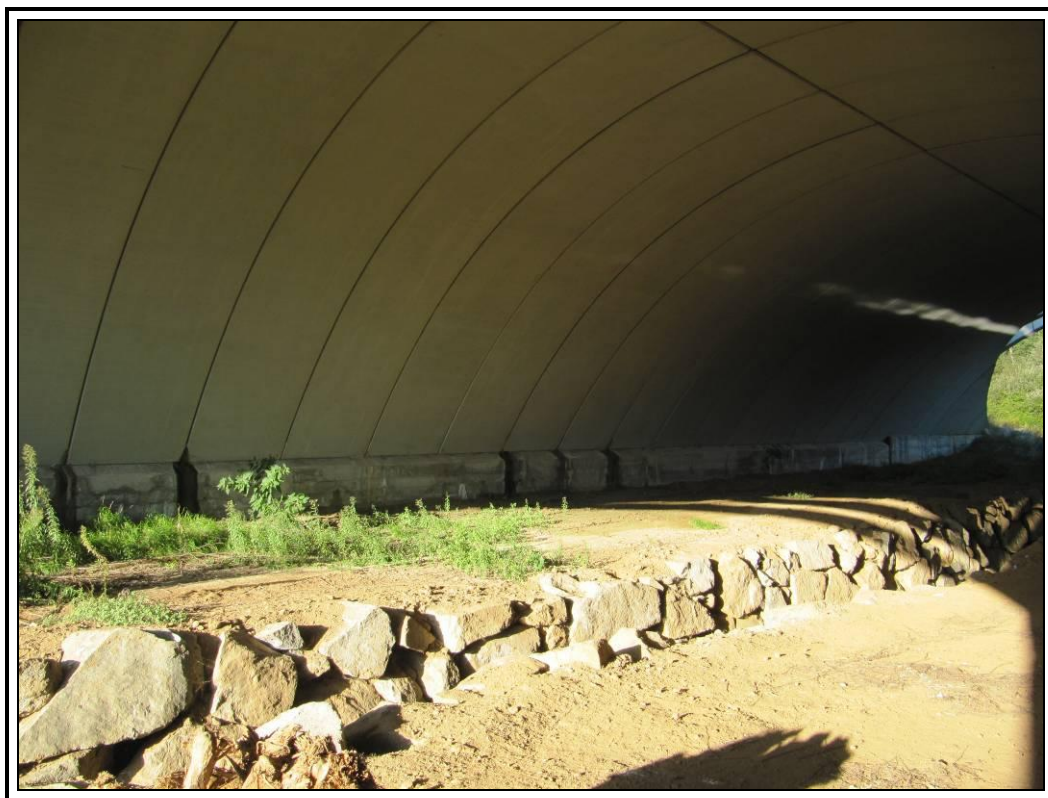
Filtraciones por fallo en la impermeabilización.

En cuanto a las filtraciones no se recomienda reparación, pues no se conoce el alcance del deterioro en los elementos de impermeabilización que pueden estar provocando la entrada de agua por la junta entre elementos, no obstante, se aconseja hacer un seguimiento en futuras inspecciones.

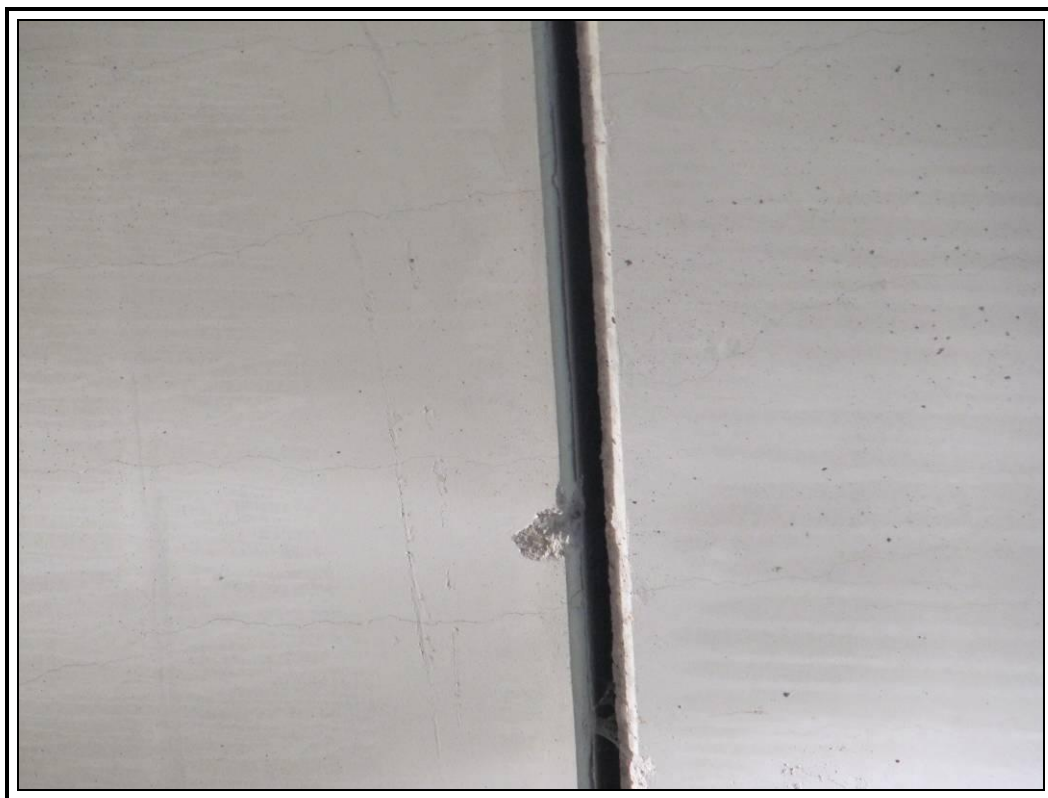
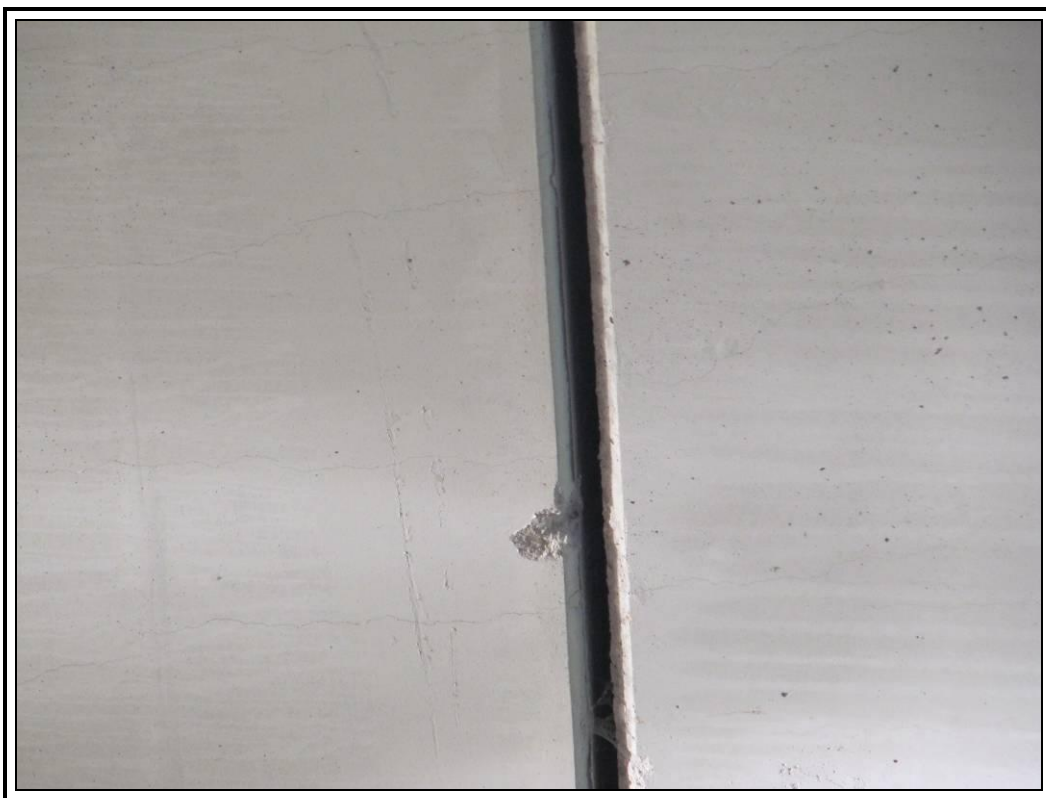
Desconchón en elemento 12.

Desconchones sin armadura implicada se aconseja el picado y saneo de la superficie afectada y la restitución de la geometría original por medio de mortero de reparación. Restitución de la geometría original.

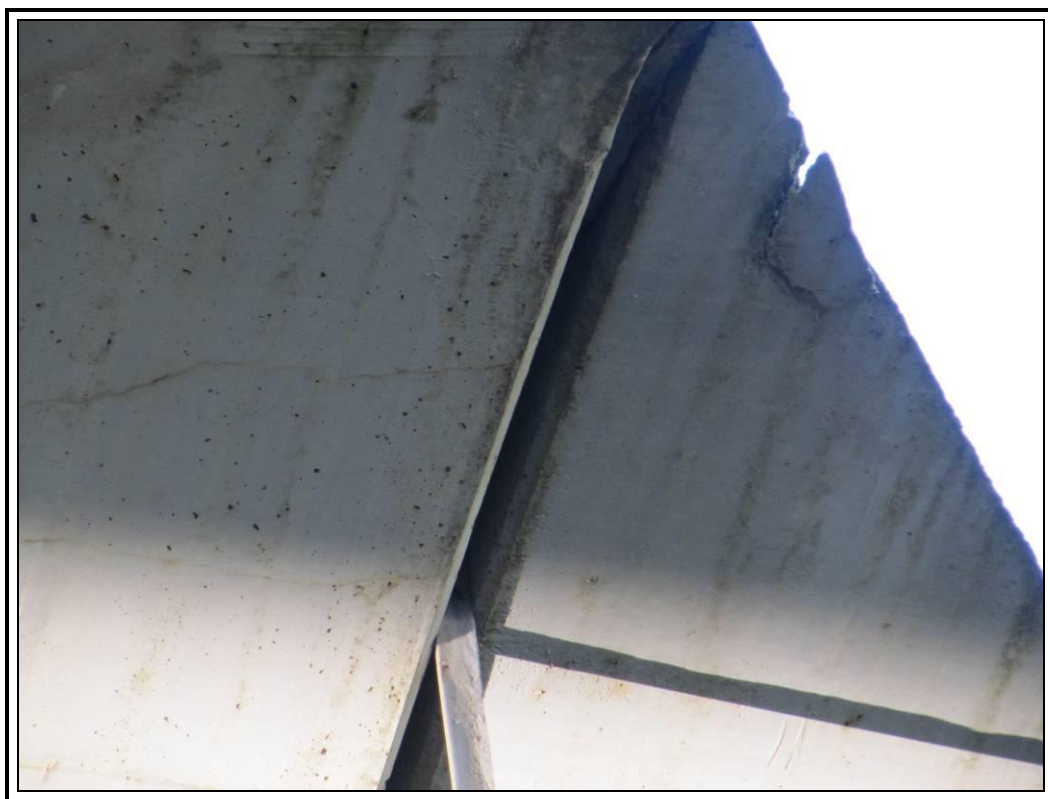
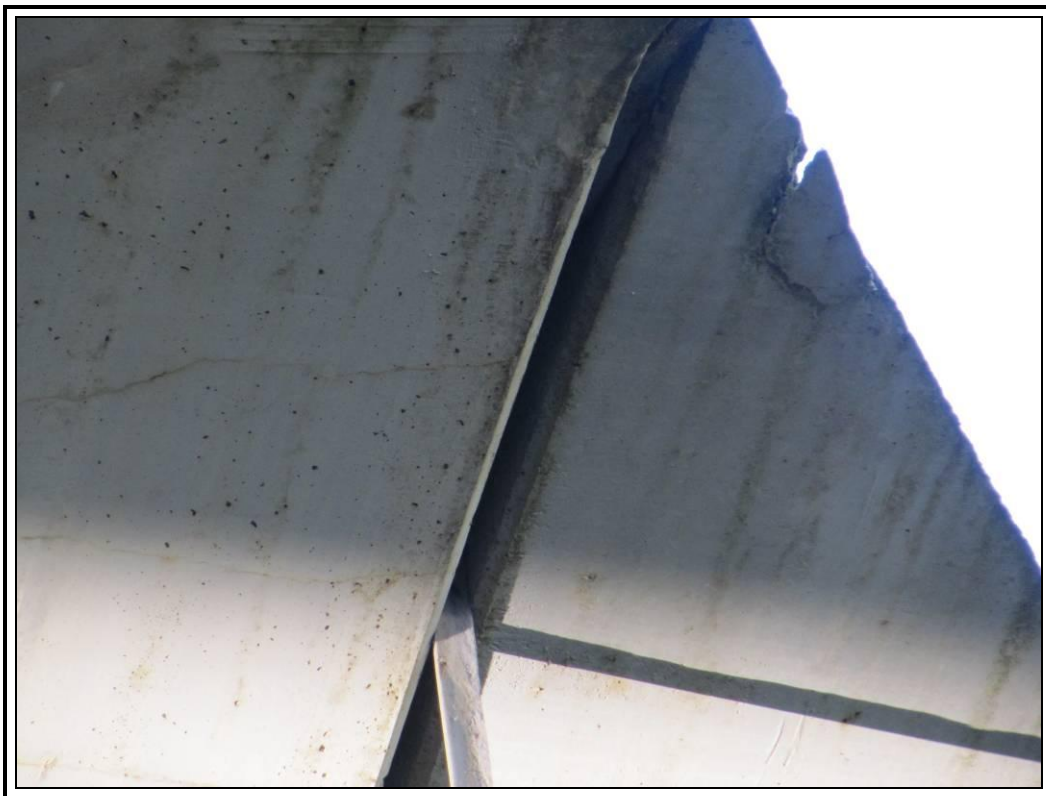
Desconchón en elemento de la flauta lado derecho.
