**CONTRATO DE CONSULTORÍA Y ASISTENCIA  
PARA LA REALIZACIÓN DE LAS PRUEBAS DE CARGA  
PARA LA RECEPCIÓN DE PUENTES DEL NUEVO ACCESO FERROVIARIO DE ALTA  
VELOCIDAD DE MADRID -ZARAGOZA - BARCELONA - FRONTERA FRANCESA  
TRAMO: LA ROCA DEL VALLÉS - RIUDELLOTS DE LA SELVA**

**INFORME DE INSPECCIÓN PRINCIPAL**

**Obra Drenaje 11.2**

**P.K.Obra: 511+271 P.K.Línea: 676+327**

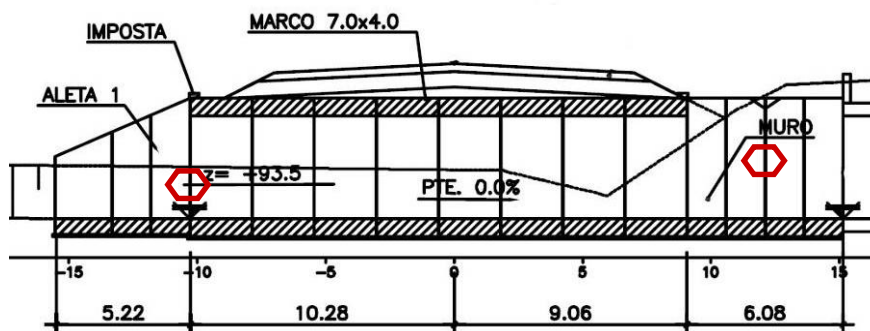
*Estribo dos y aletas*

Se han detectado nidos de grava en el centro geométrico de la aleta ocasionados probablemente por un vibrado insuficiente o dificultoso.

En el encuentro entre muro frontal del estribo y la aleta izquierda uno se han detectado nidos de grava a unos 1,5 m de altura.

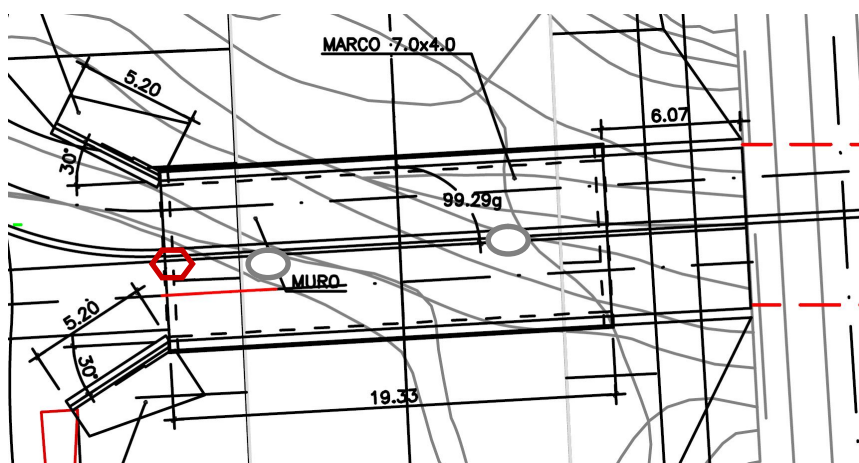
*Planta*

La losa superior compuesta por elementos prefabricados, presenta en las aristas de dos de ellos desconchones sin armadura implicada que parecen deberse a un golpe, ubicados a unos 3 m de cada uno de los accesos de la estructura. Asimismo se ha detectado en el borde de la losa superior, en el alzado izquierdo un nido de grava producto de un vibrado insuficiente o dificultoso.

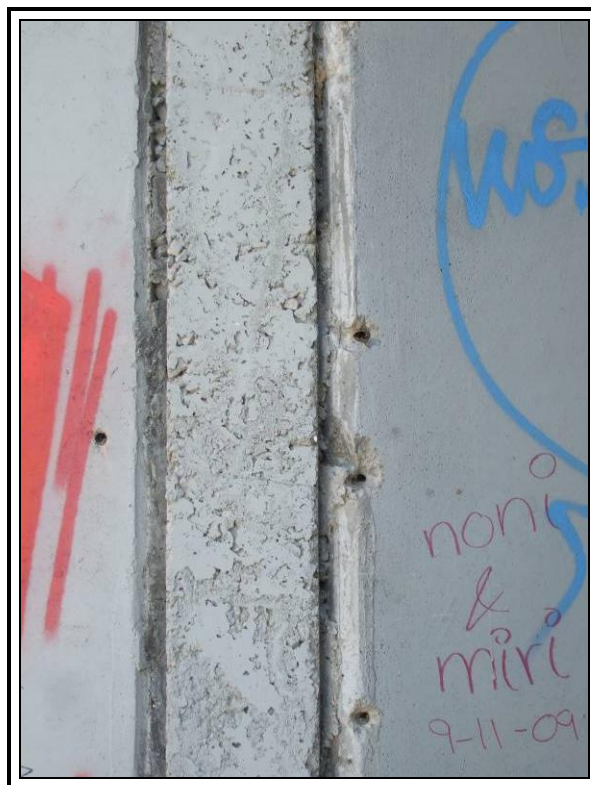
Nidos de grava en unión entre muro frontal hastial dos y aleta izquierda

Se recomienda el saneado de los nidos de grava observados en la estructura, limpieza de detritus y polvo y aplicación de un mortero, de retracción compensada, ligeramente expansivo, a base de cemento.

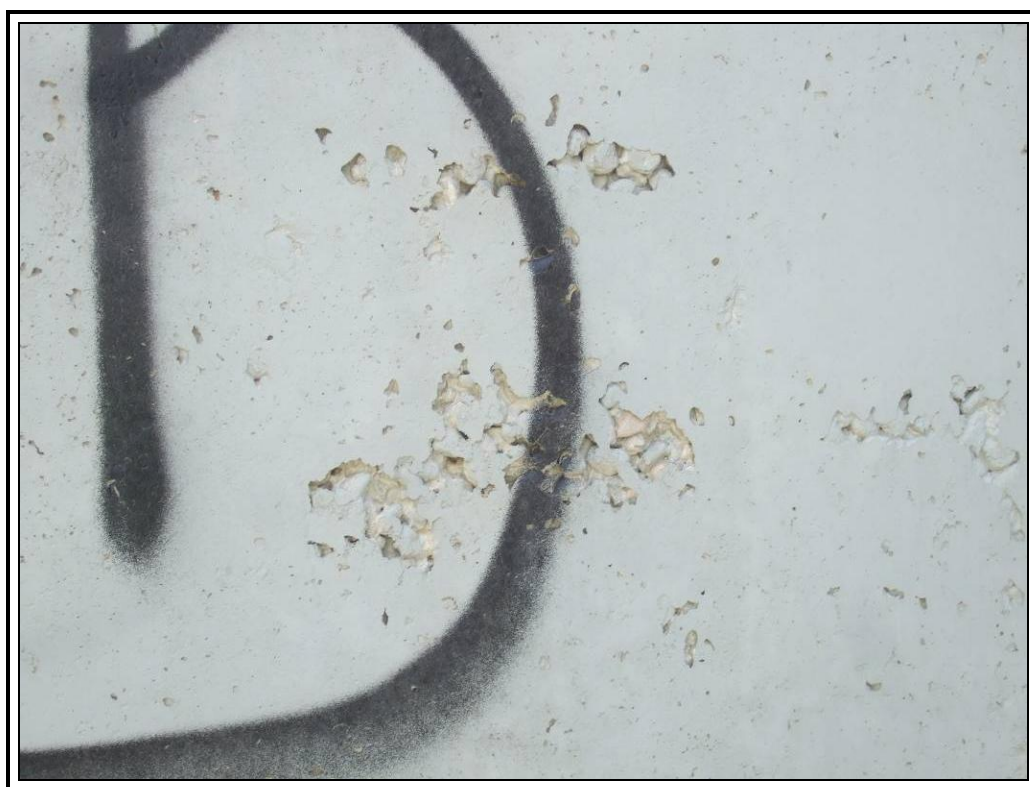
Nidos de grava en aleta derecha de hastial dos

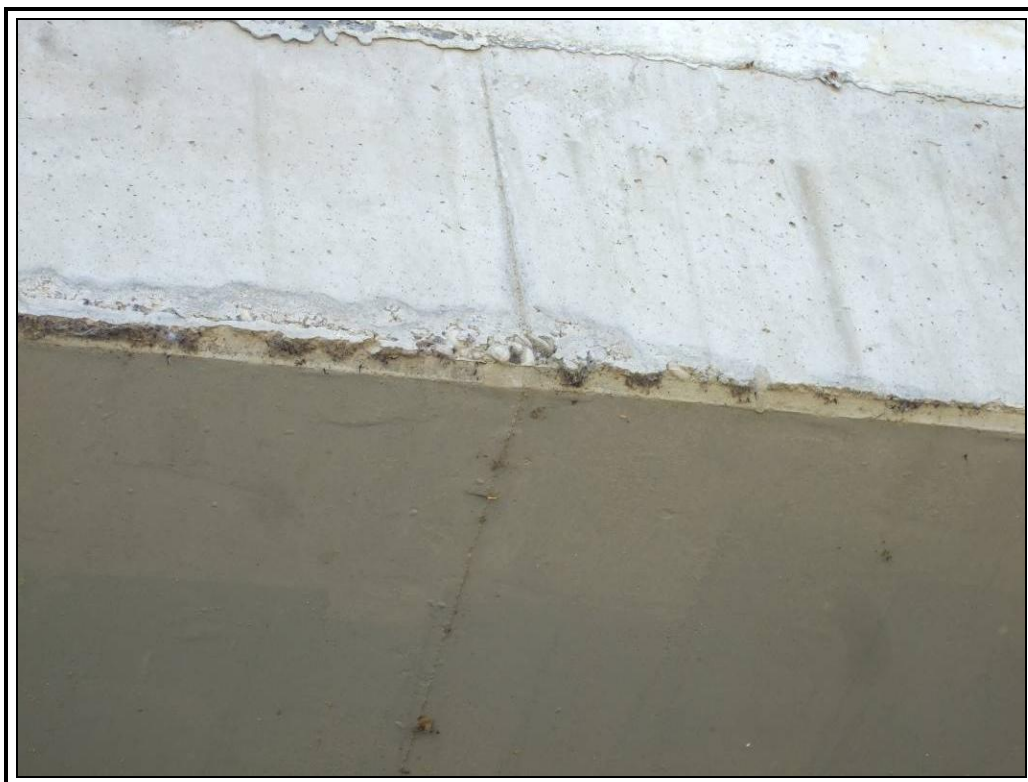
Nidos de grava en borde de losa superior

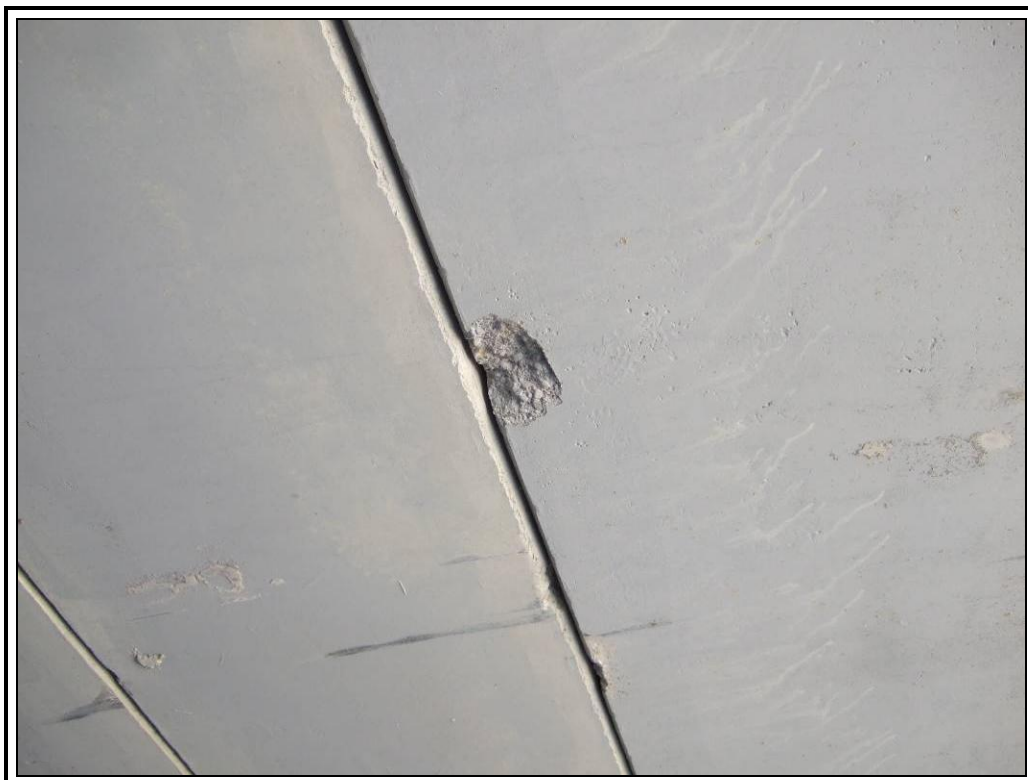
Desconchón en elemento prefabricado de losa superior

En los desconchones sin armadura implicada se aconseja el picado y saneo de la superficie afectada y la restitución de la geometría original por medio de mortero de reparación.

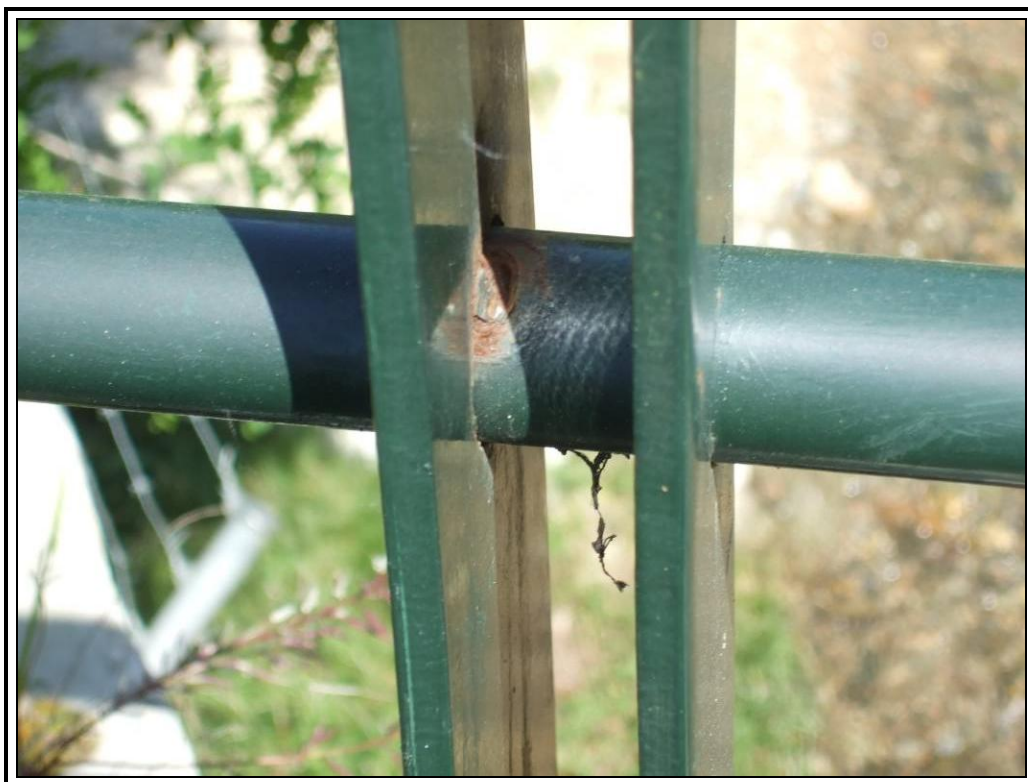
Las dos barandillas presentan zonas oxidadas.

Corrosión en barandilla

Para la barandilla se recomienda la aplicación de pintura anticorrosión a base de una primera capa de imprimación, una capa intermedia y una capa de acabado, previa limpieza y preparación de la superficie.

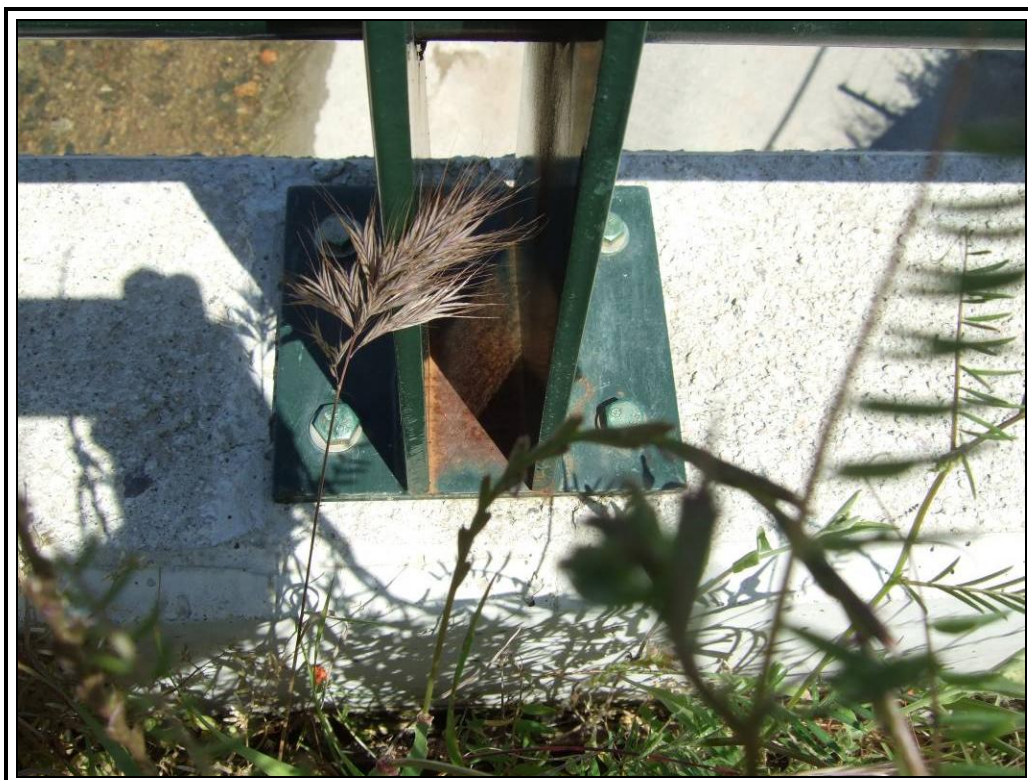
Corrosión e soporte de barandilla

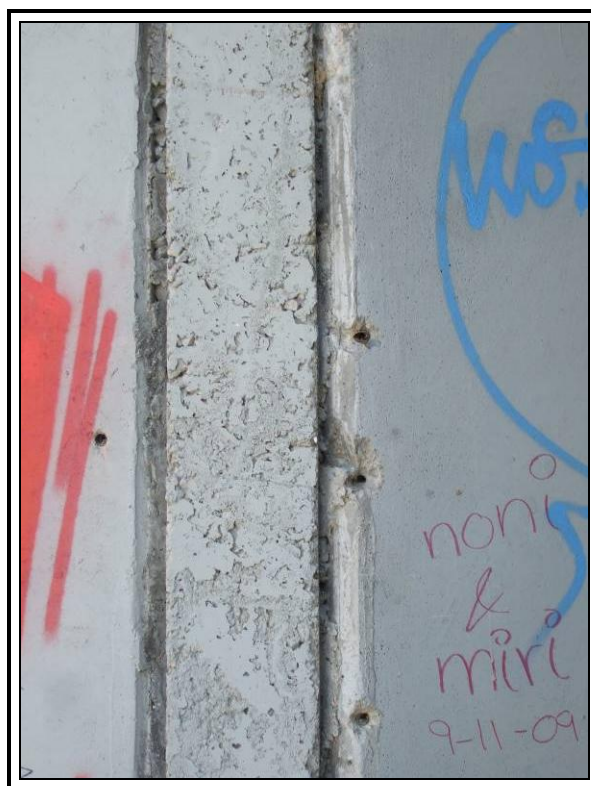
Nidos de grava en unión entre muro frontal hastial dos y aleta izquierda

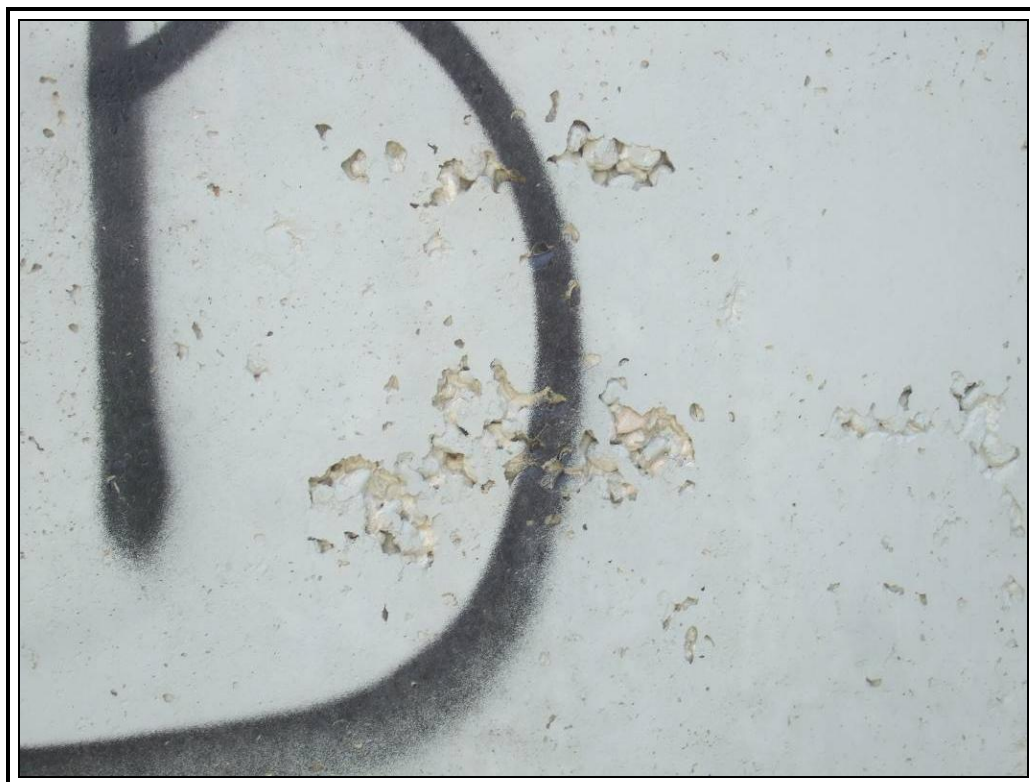
Nidos de grava en aleta derecha de hastial dos

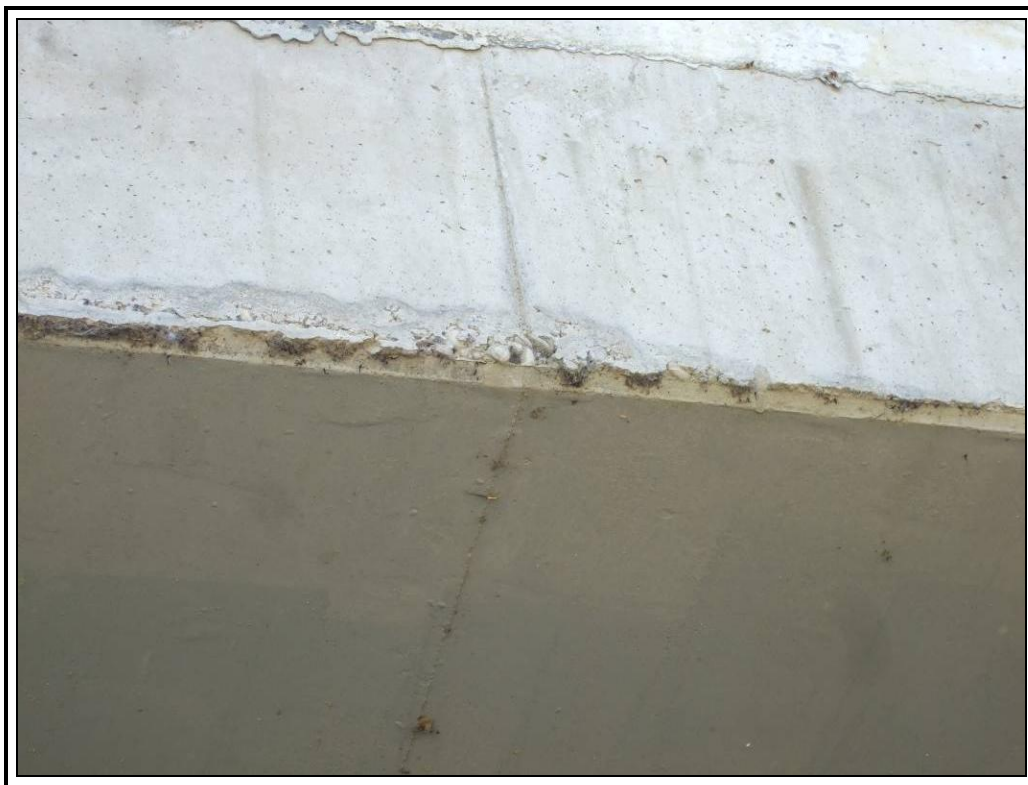
Nidos de grava en borde de losa superior

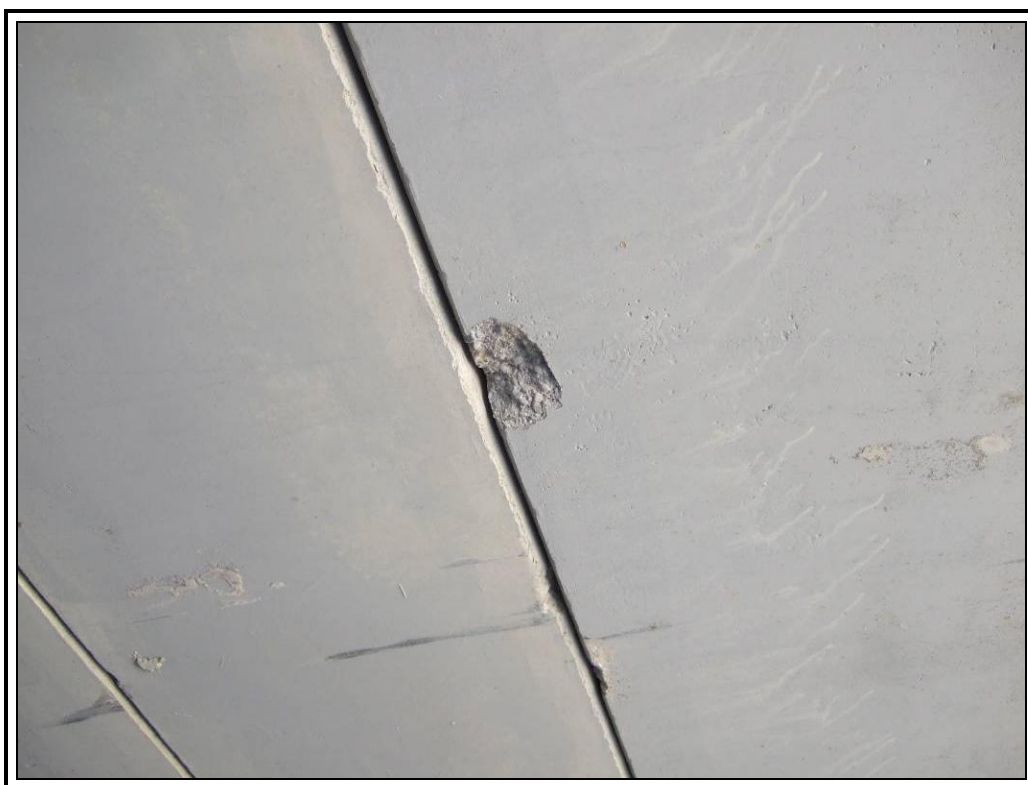
Desconchón en elemento prefabricado de losa superior

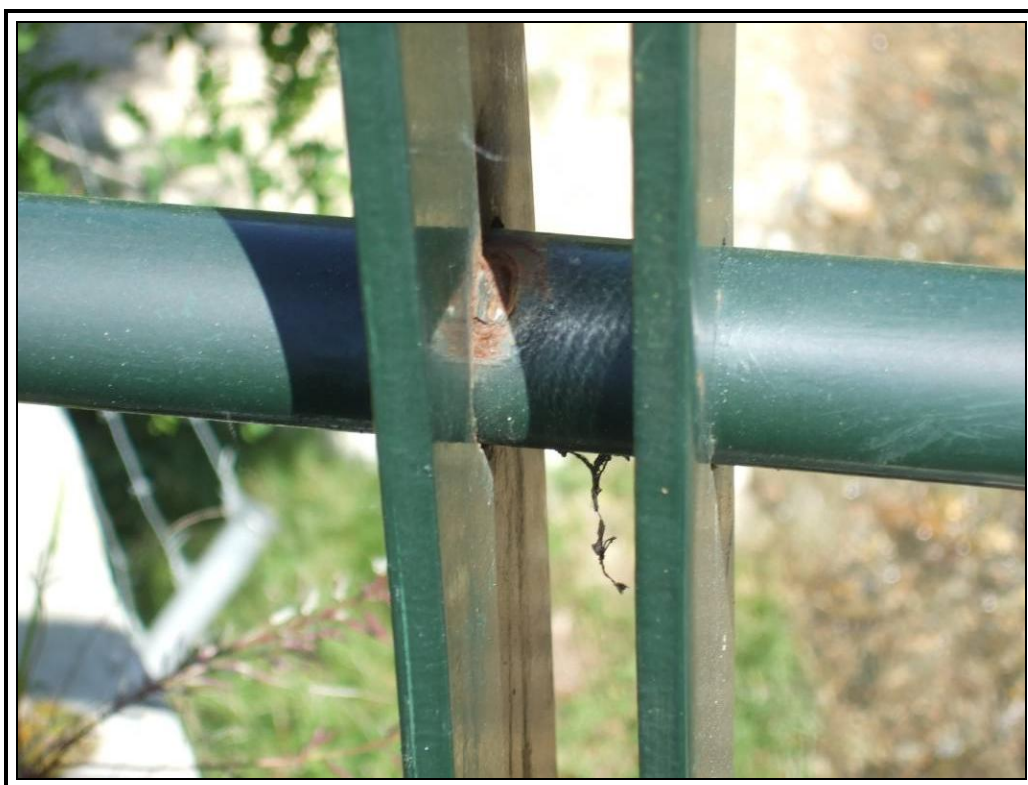
Corrosión en barandilla

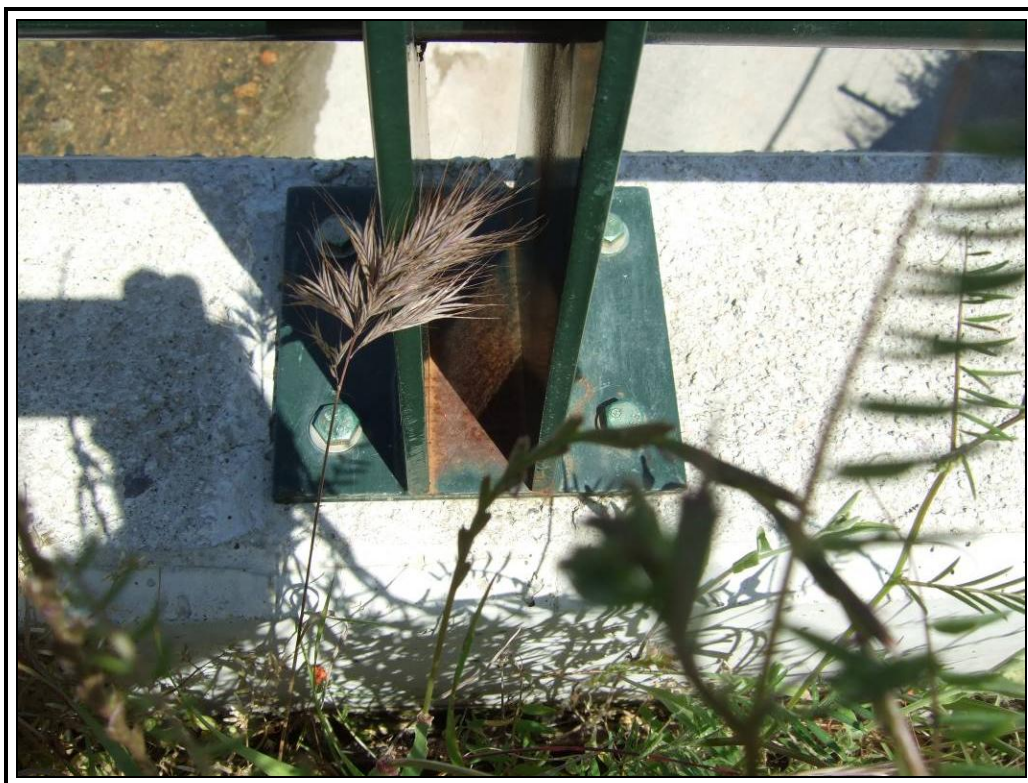
Corrosión e soporte de barandilla
