**INFORME DE INSPECCIÓN PRINCIPAL**

**Paso Inferior 11.7**

**Código: 0177PI06**

**P.K.Obra: 511+756 P.K.Línea: 676+812**

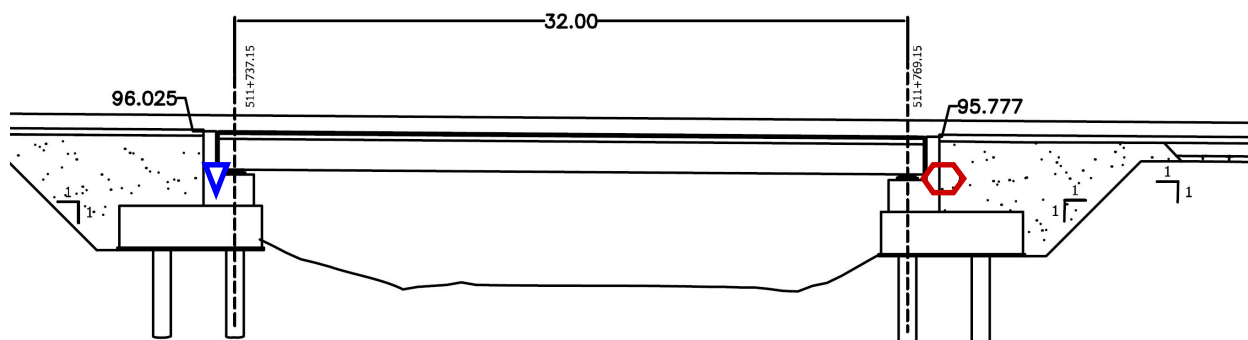
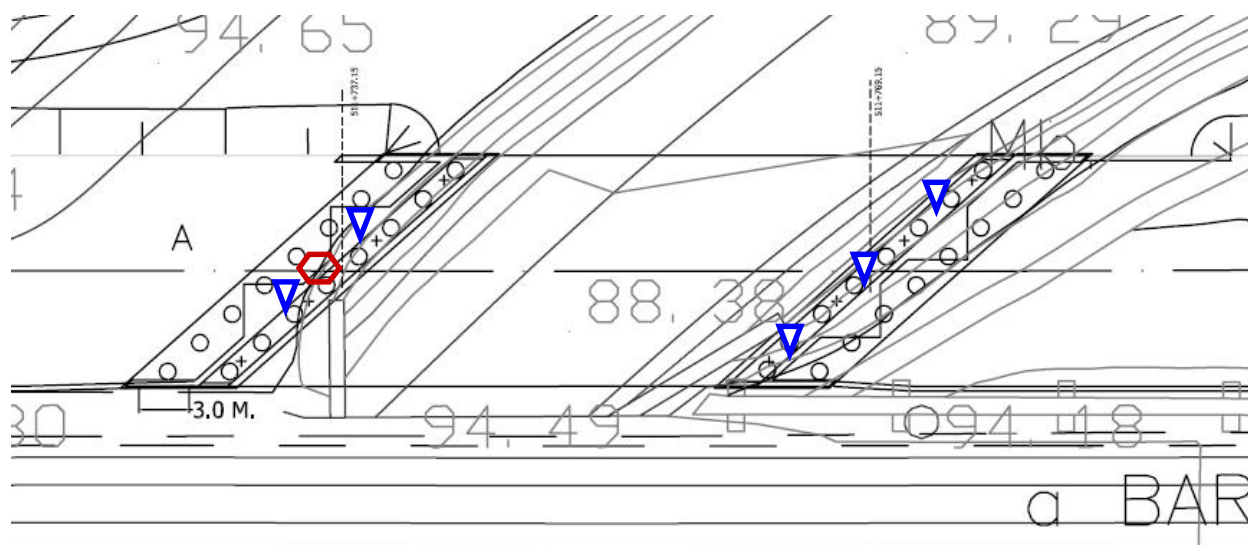
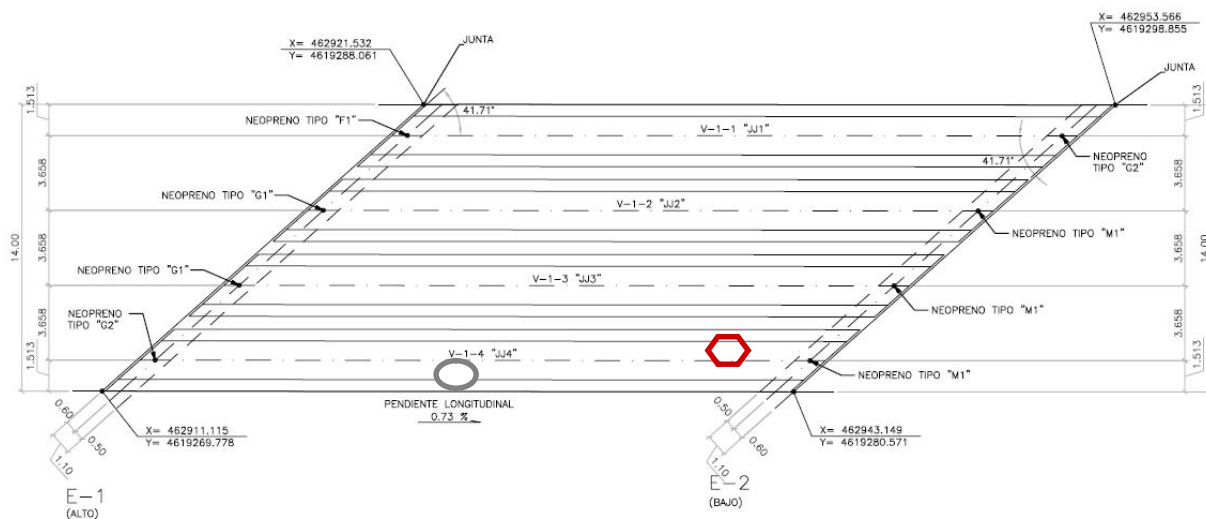
A continuación se muestra un croquis con la posición aproximada de cada uno de los deterioros anteriormente mencionados:

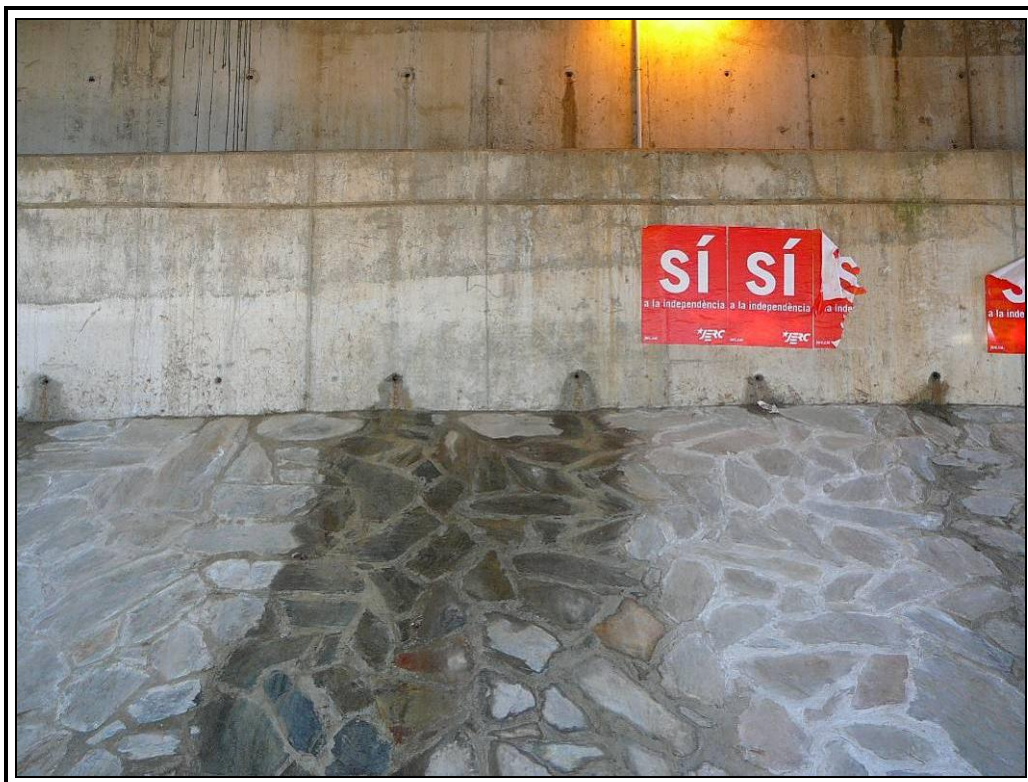
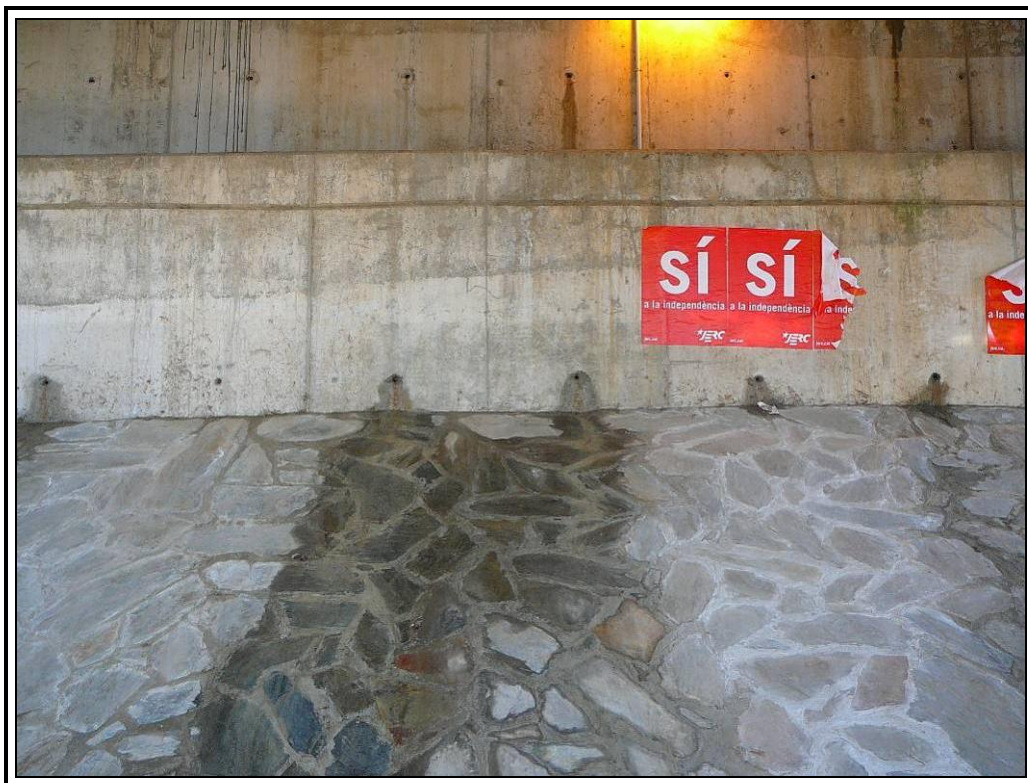
En los paramentos de los muros frontales de ambos estribos encontramos filtraciones y eflorescencias que se dan con mayor profusión en el caso del estribo de entrada.

Filtraciones a través del muro frontal de estribo uno

En cuanto a las filtraciones no se recomienda reparación, pues no se conoce el alcance del deterioro en los elementos de impermeabilización que pueden estar provocando la entrada de agua por el trasdós del muro, no obstante, se aconseja hacer un seguimiento en futuras inspecciones.

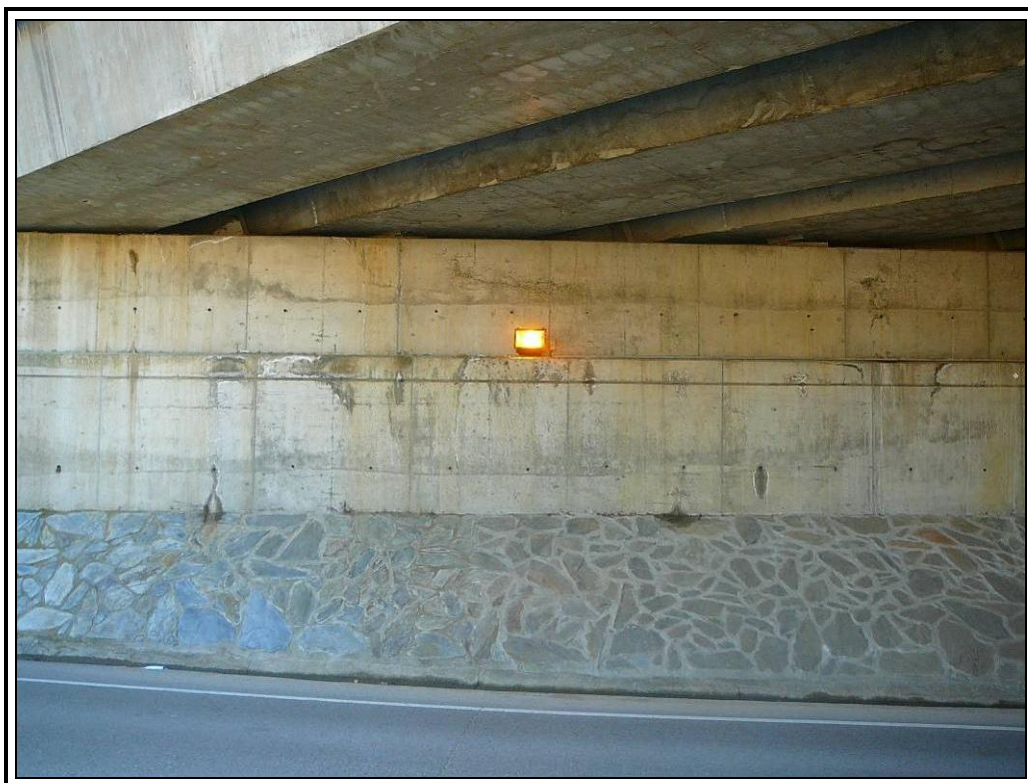
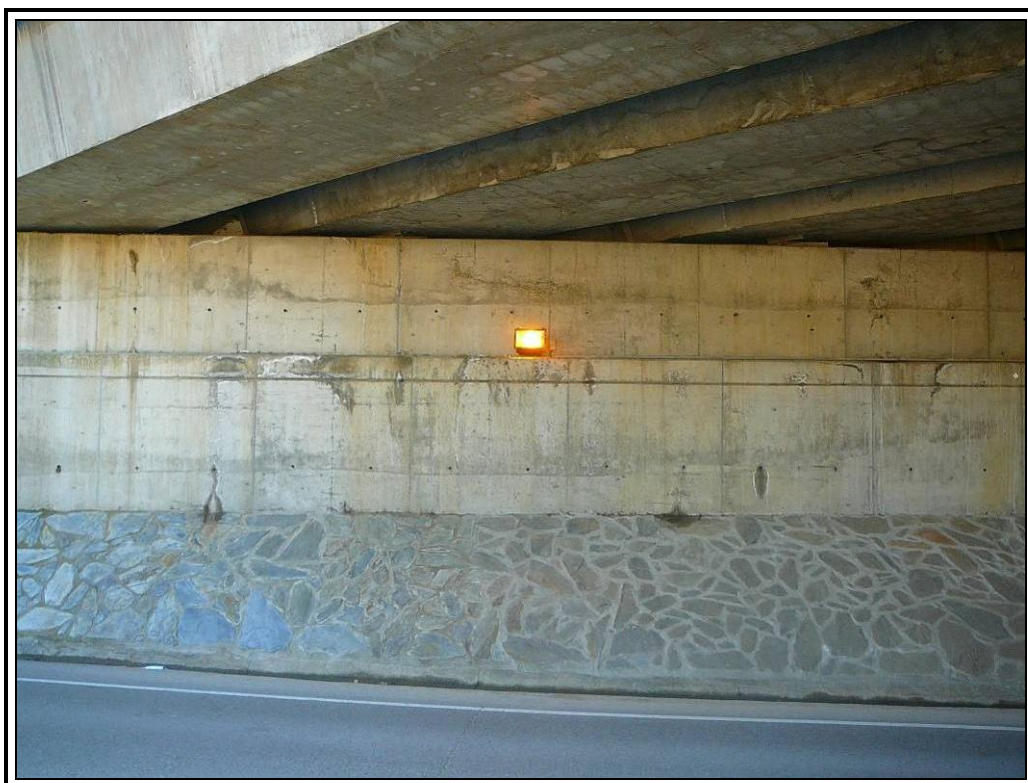
Filtraciones a través del muro frontal de estribo dos

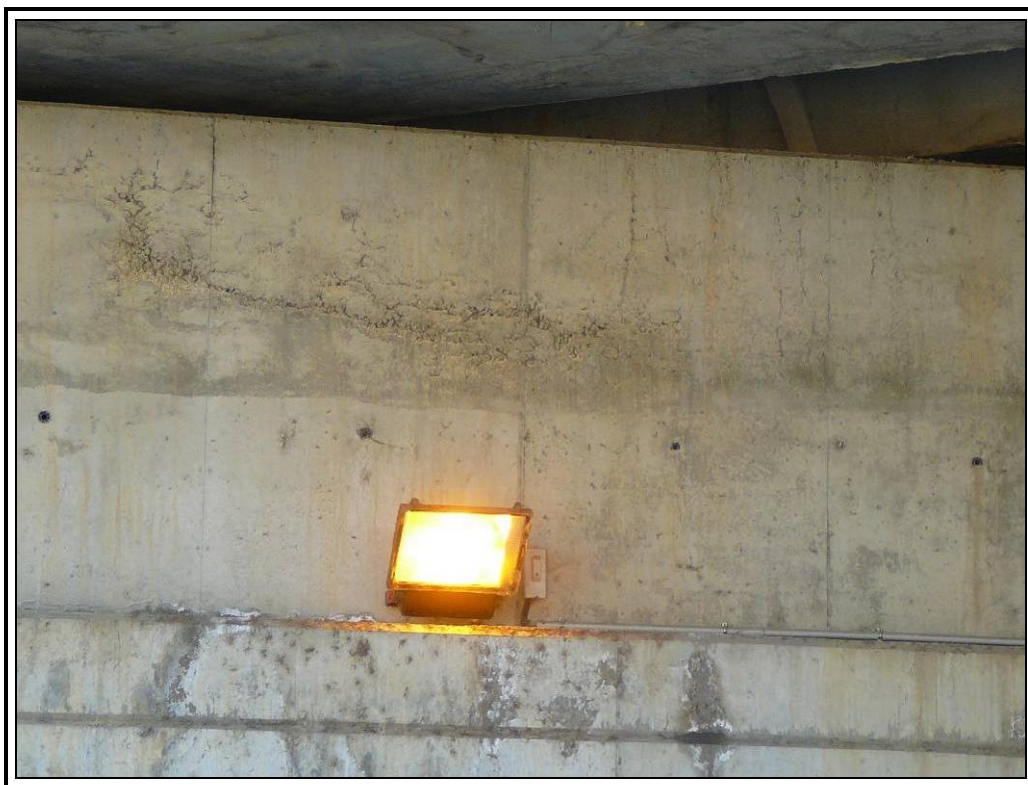
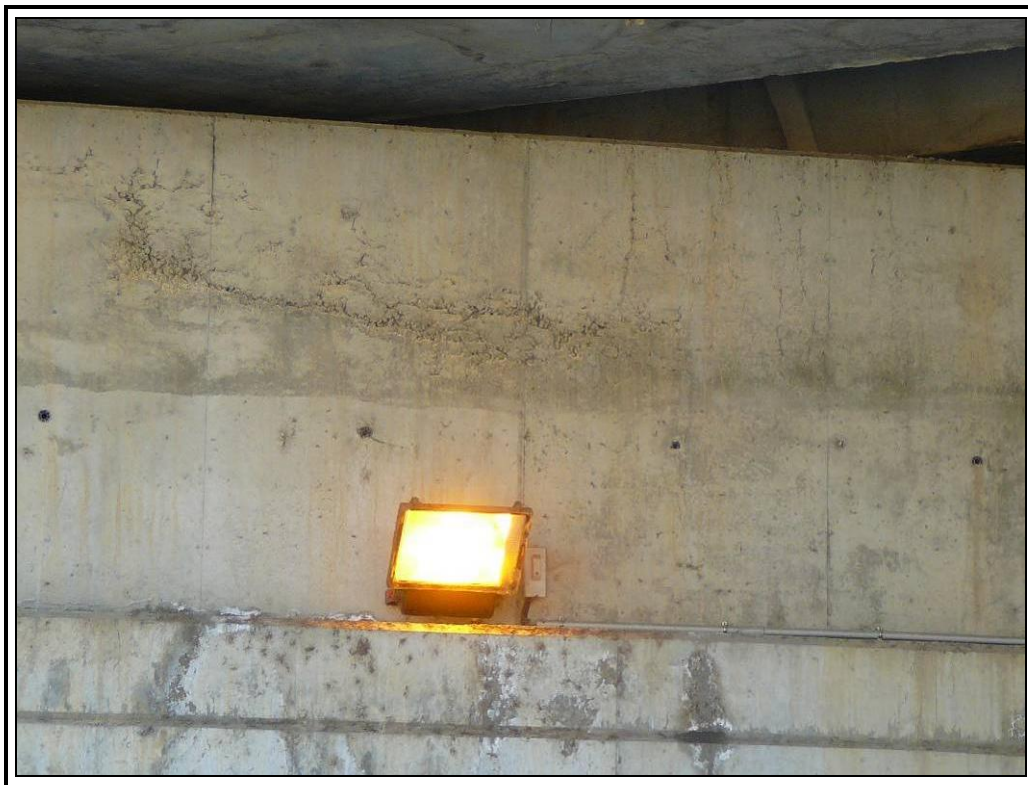
Asimismo se ha detectado un nido de grava en la parte superior del muro frontal del estribo dos en el centro del mismo. Éste puede deberse a un vibrado insuficiente.

Nido de grava en muro frontal de estribo dos

Se recomienda el saneado de los nidos de grava observados en la estructura, limpieza de detritus y polvo y aplicación de un mortero, de retracción compensada, ligeramente expansivo, a base de cemento.

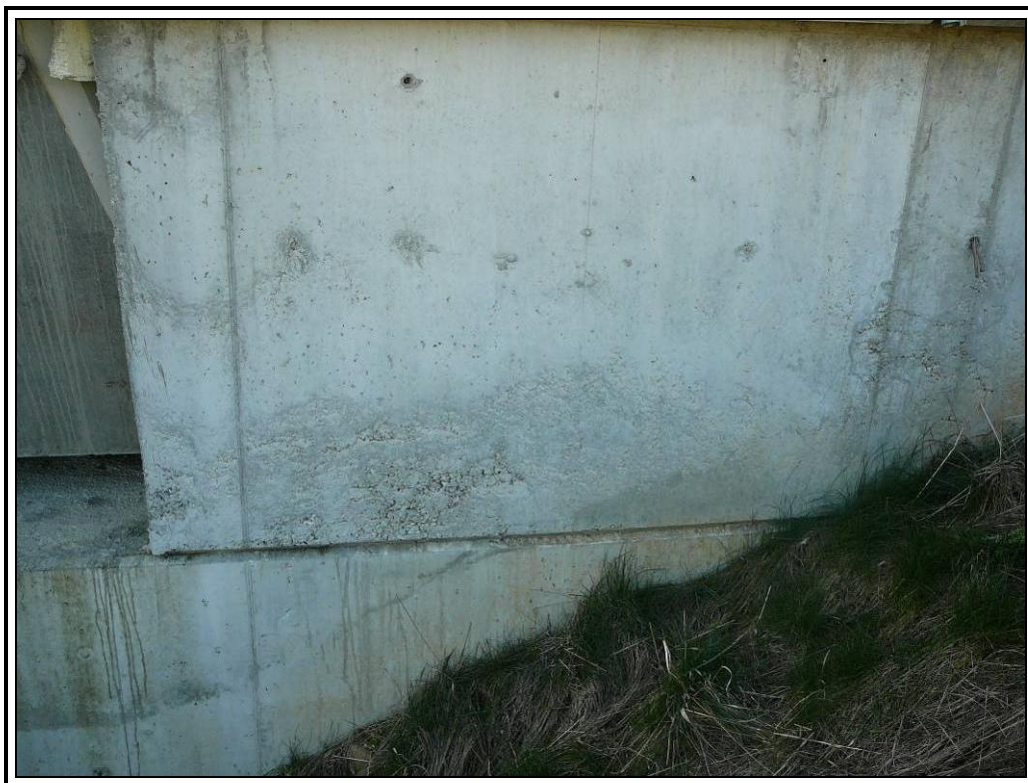
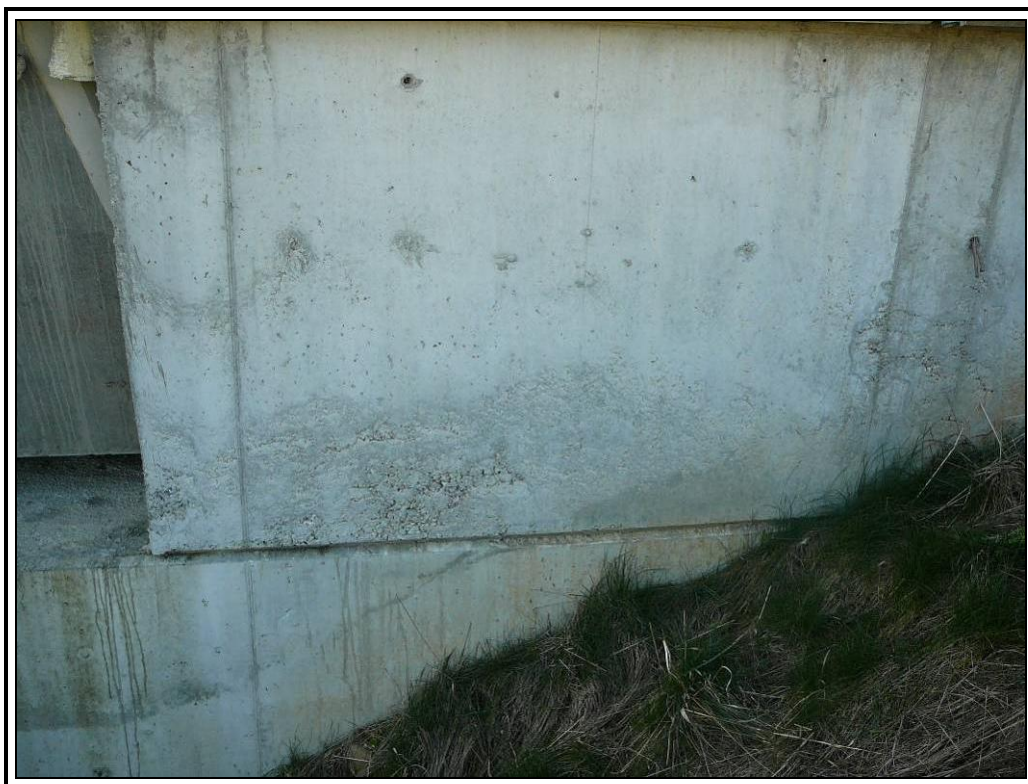
En el muro lateral izquierdo de estribo dos también se han observado manchas de humedades y filtraciones, a pesar de existir elementos para el desagüe. Adicionalmente, en el muro lateral izquierdo del estribo uno, se ha detectado un nido de grava provocado, probablemente, por un vibrado deficiente.

Nido de grava en muro lateral izquierdo de estribo uno

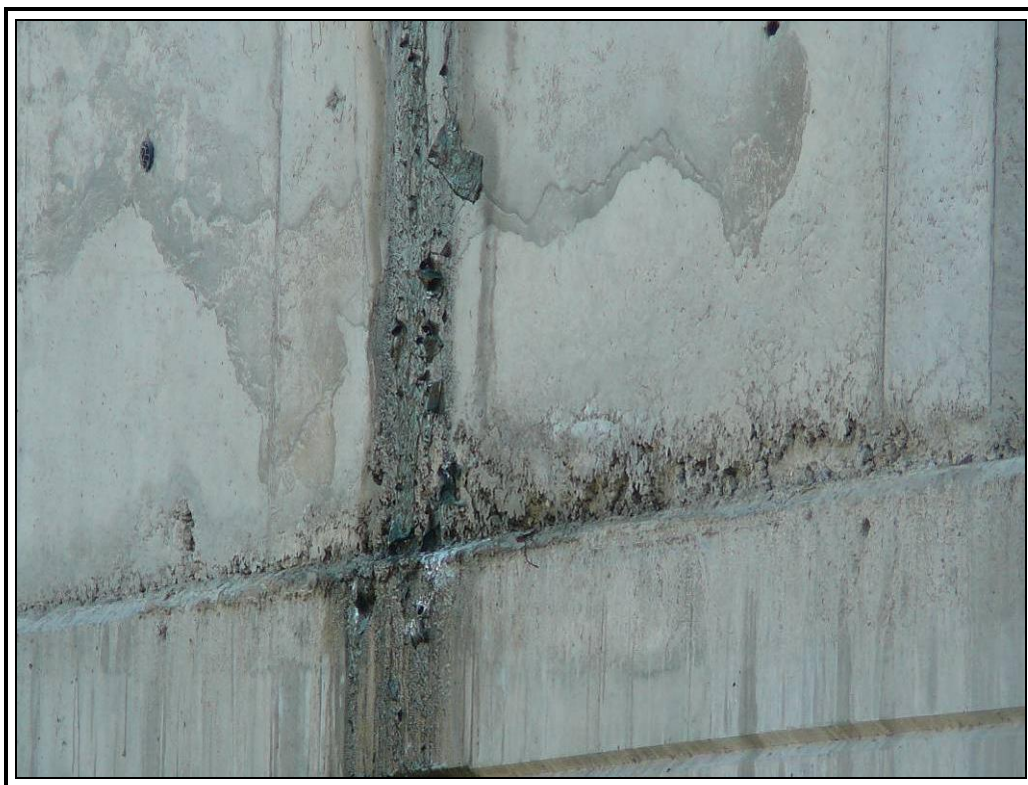
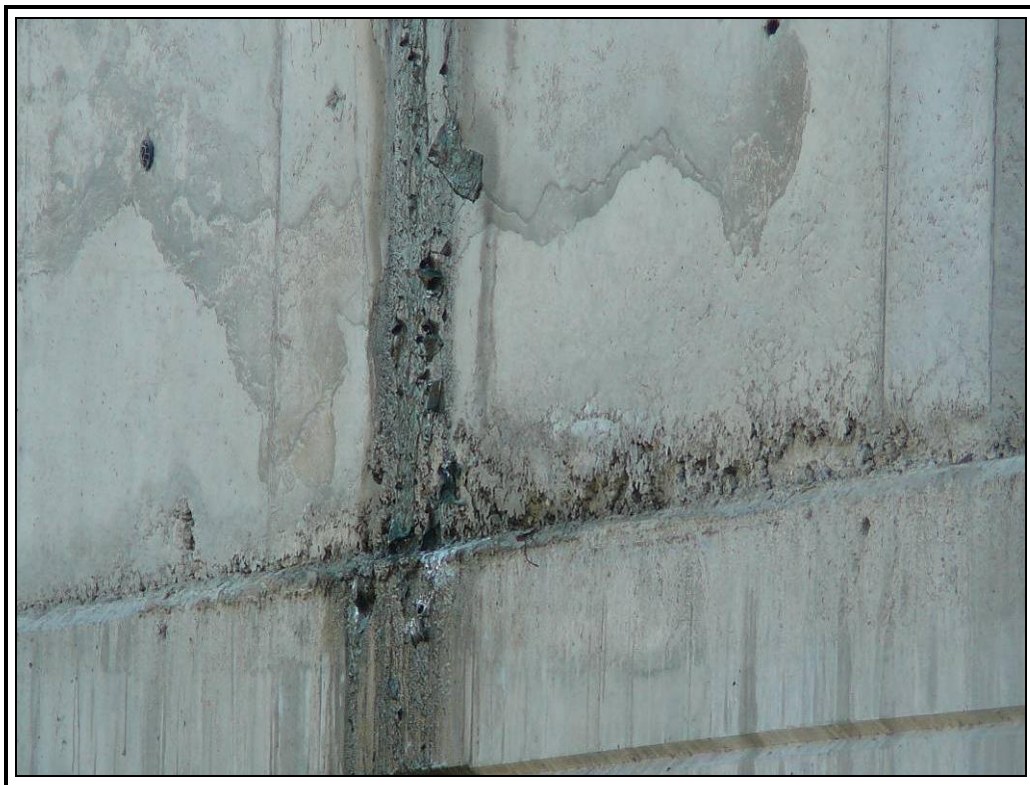
Filtraciones en muro lateral izquierdo de estribo dos

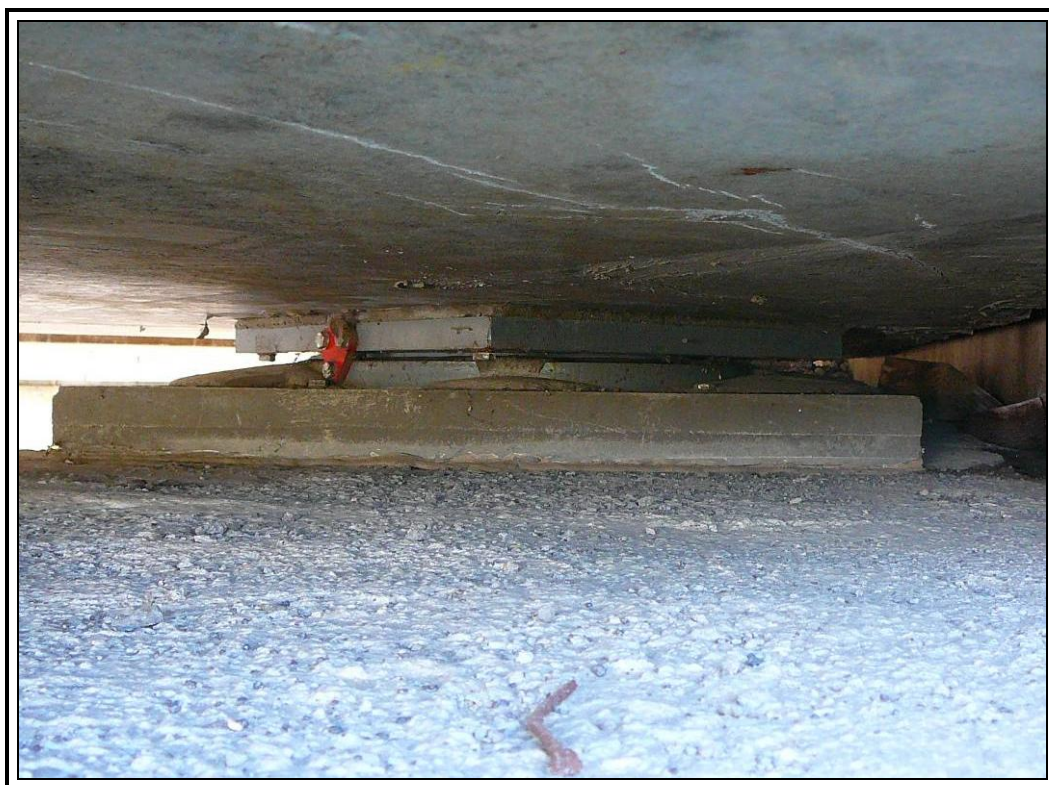
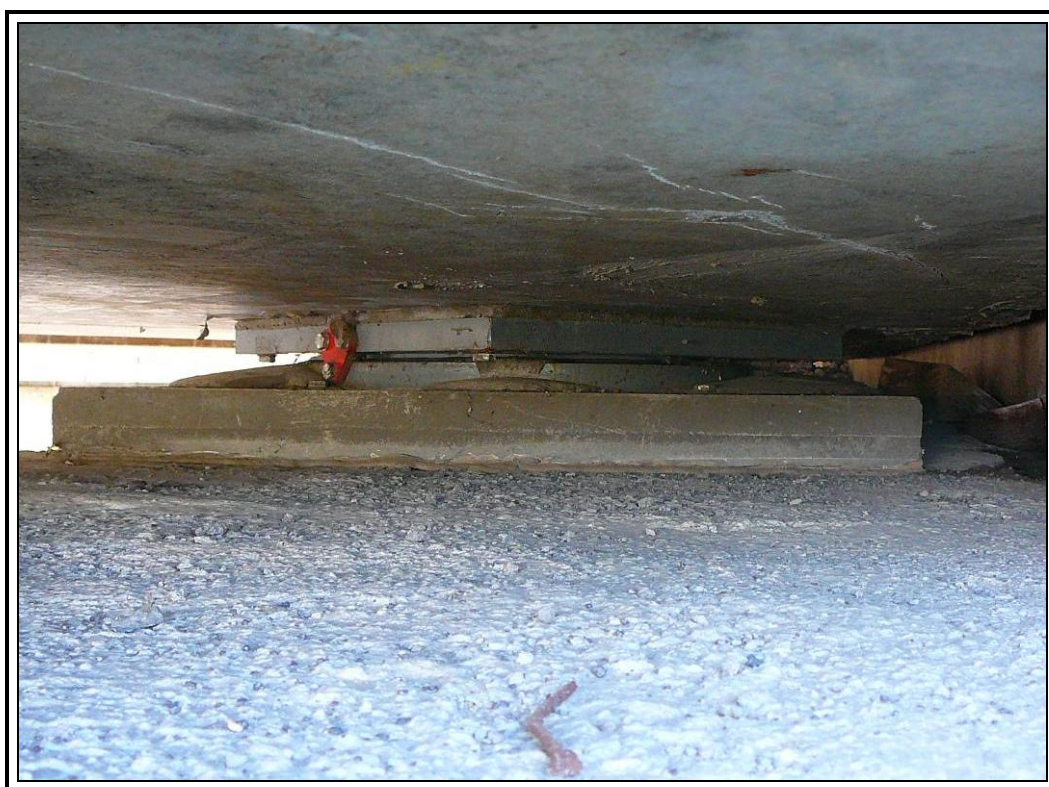
Los apoyos presentan un buen estado, con la única salvedad de la no retirada de las placas de montaje, que sólo tienen razón de ser durante la fase de puesta en obra.

Placas de montaje de apoyos sin retirar

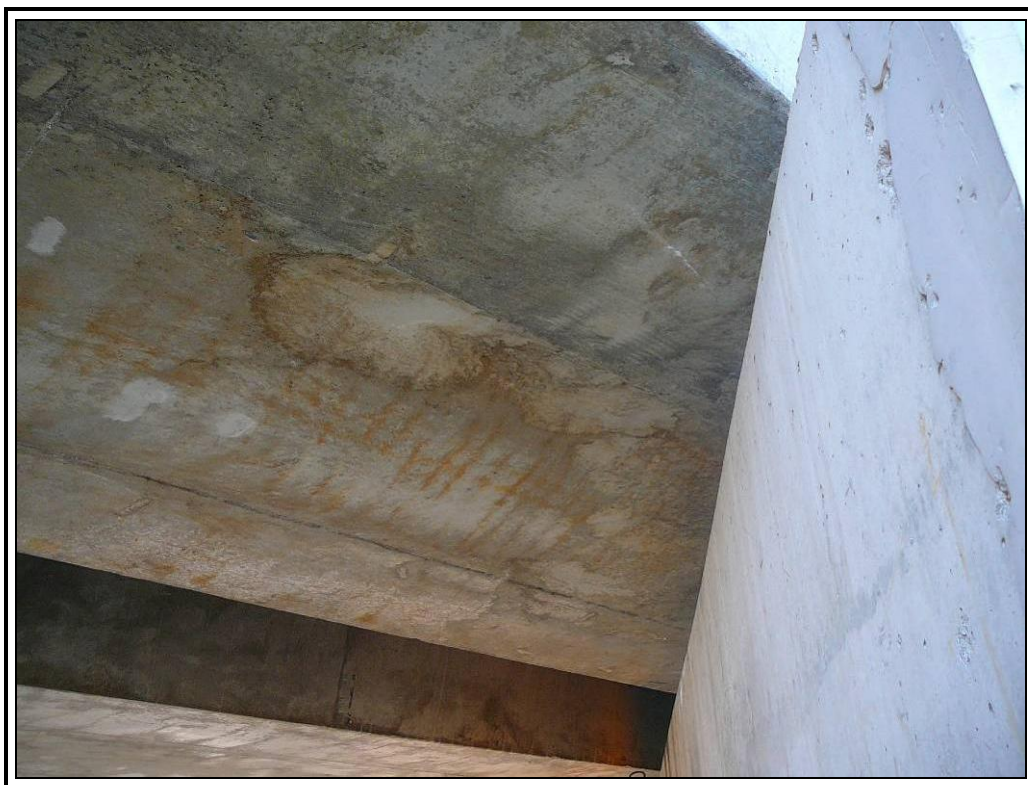
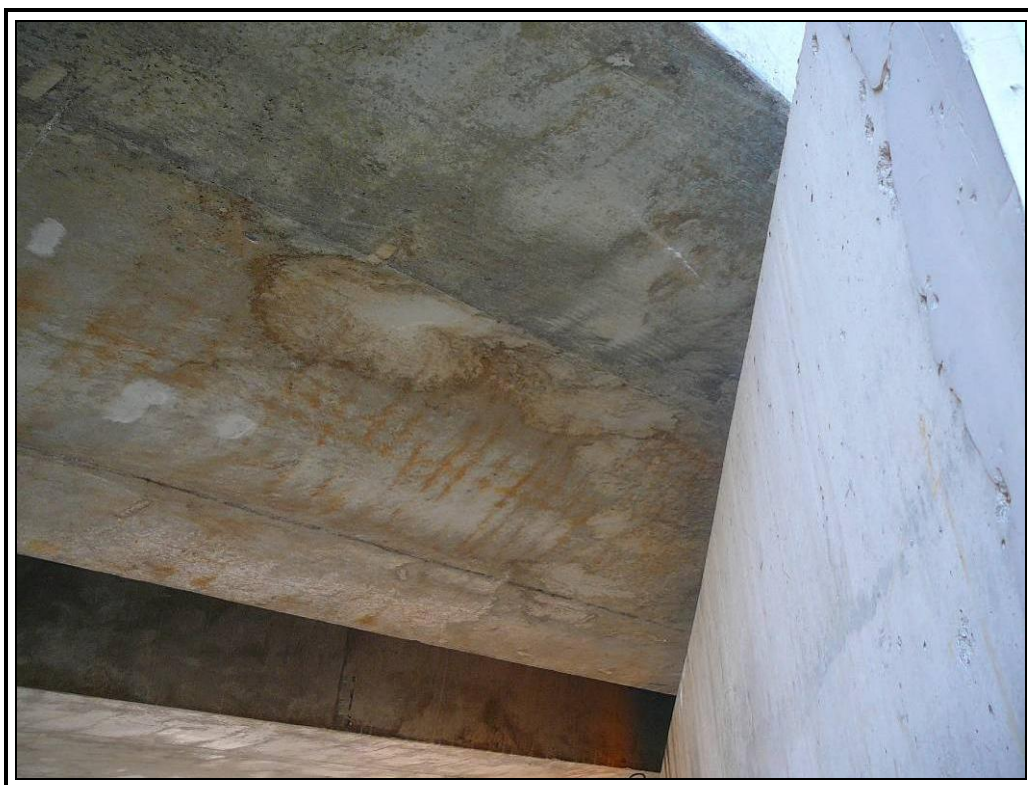
En las vigas cajón que forman parte del tablero, se han detectado, un desconchón originado por el golpe de algún vehículo a su paso por la estructura y una zona con degradación superficial reparada parcialmente, ambos deterioros ubicados en la viga de borde izquierda.

Degradación superficial en la parte inferior de la viga de borde izquierda

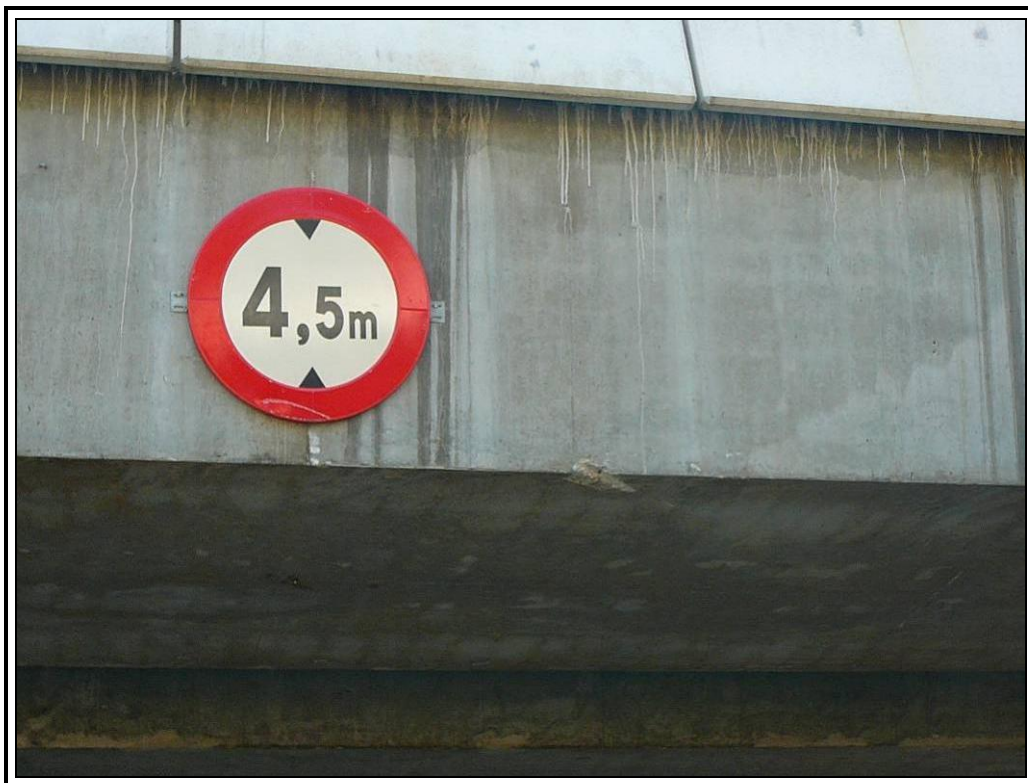
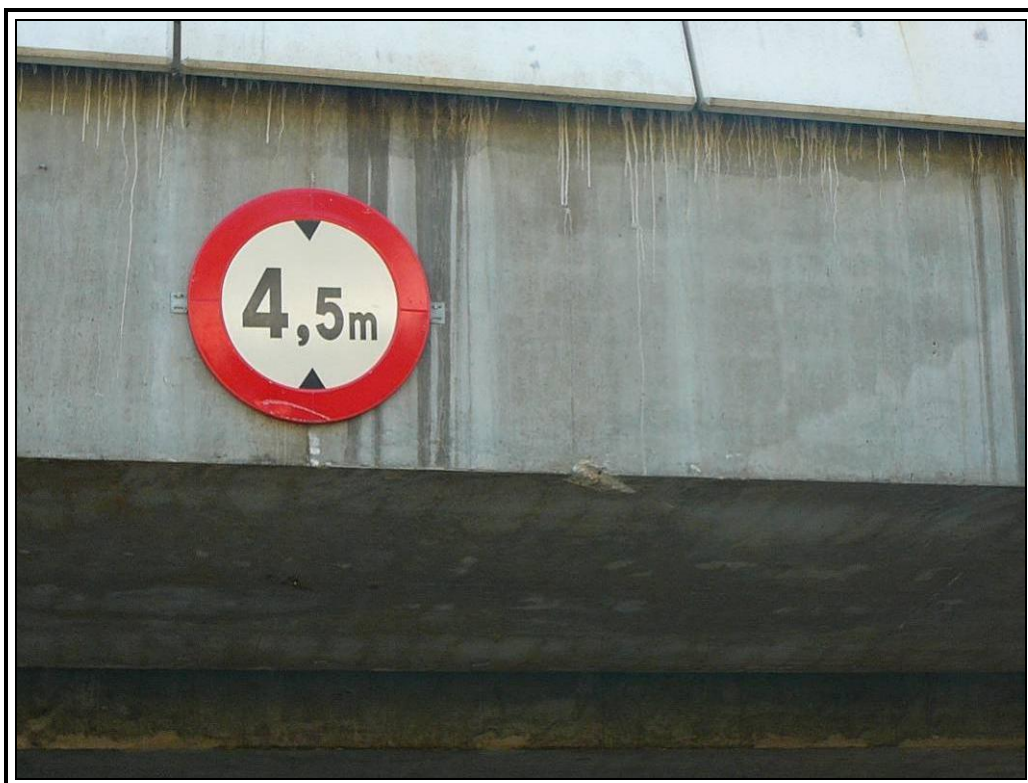
Desconchón por impacto en viga de borde izquierda

En los desconchones sin armadura implicada se aconseja el picado y saneo de la superficie afectada y la restitución de la geometría original por medio de mortero de reparación.
