**INSPECCIÓN PRINCIPAL DEL VIADUCTO DE GUALBA**  
**SITUADO EN EL P.K. OBRA 509+411 (P.K. LINEA**  
**674+451) DE LA L.A.V. MADRID - ZARAGOZA -**  
**BARCELONA - FRONTERA FRANCESA. TRAMO:**  
**BARCELONA SANTS - FIGUERES. SUBTRAMO: SANT**  
**CELONI - RIELLS.**

Peticionario: **ADIF**

Este informe tiene por objeto la Inspección Principal del Viaducto de Gualba situado en el P.K. obra 509+411 (P.K. Línea 674+451) del subtramo Sant Celoni – Reills, perteneciente al Nuevo Acceso Ferroviario de Alta Velocidad Madrid – Zaragoza – Barcelona – Frontera Francesa.

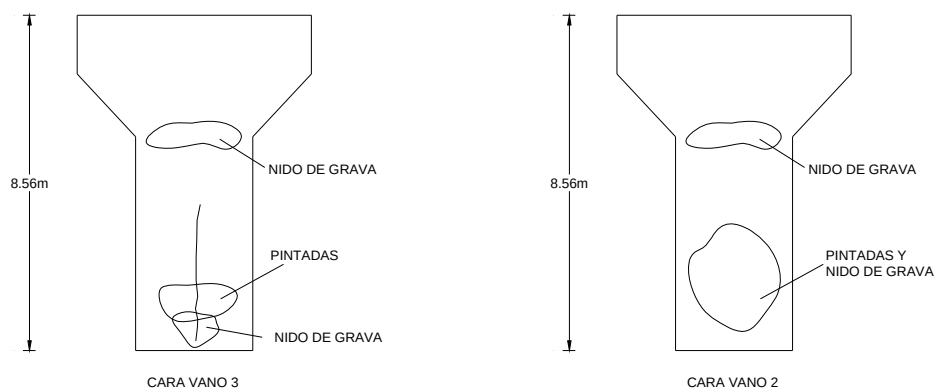
**Croquis nº 1. Pila nº 2**

Durante la inspección realizada se observaron varias fisuras (cuya abertura máxima era igual o inferior a 0,20 mm) con tendencia vertical en algunas de las pilas. Las fisuras son debidas a los fenómenos de retracción del hormigón y/o a las variaciones dimensionales coartadas y debidas a cambios volumétricos originados por los gradientes térmicos a edades tempranas.

Hemos observado nidos de grava en las dos pilas, el origen de los nidos de gravas es el descrito en el párrafo anterior "Estribos".

Hemos apreciado pintadas en la pila 2 (lado vano nº 2).

Se aconseja la reparación de los nidos de grava observados en la estructura, mediante la limpieza de detritus y polvo y aplicación de un mortero, de retracción compensada, ligeramente expansivo, a base de cemento.

Las fisuras observadas durante la inspección en los distintos elementos estructurales del viaducto conviene sean selladas para evitar su evolución futura, mediante un adhesivo estructural.

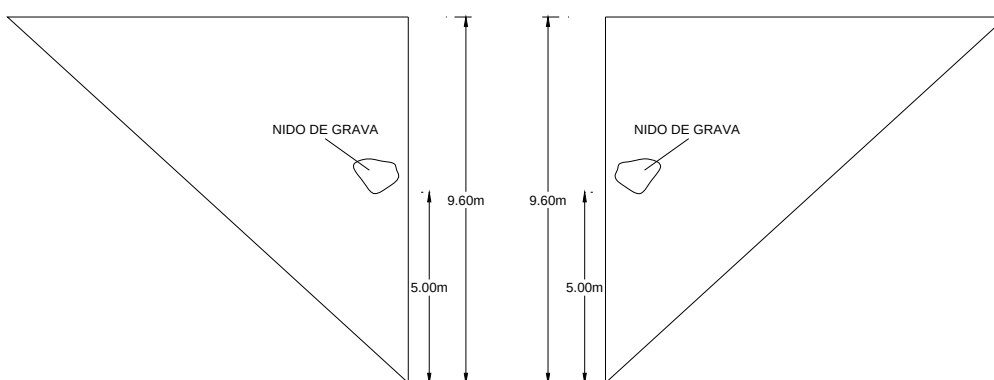
**Croquis nº 3. Aletas del estribo de salida**

Hemos observado nidos de grava en ambas aletas del estribo de salida. El origen de esta anomalía es el descrito en el apartado "Estribos".

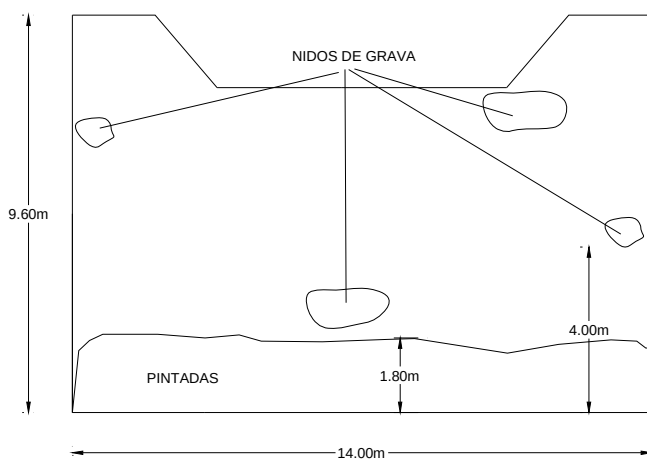
**Croquis nº 4. Estribo nº 2**

También existían nidos de grava en el muro de frente del estribo de salida. Estos nidos de grava son debidos a un vibrado insuficiente del hormigón en esas zonas o por el empleo de un encofrado no estanco e incompatible con la consistencia del hormigón empleado. Son defectos a subsanar para evitar mayores problemas en el futuro.

Hemos detectado humedades en la superficie de los muros de frente de ambos estribos proveniente de escorrentías de aguas desde la losa superior de la estructura y por la junta de dilatación. Estas humedades han originado en el paramento exterior eflorescencias.

En el caso de las eflorescencias observadas en el paramento del muro de frente se aconseja un cepillado de las zonas afectadas por este fenómeno.

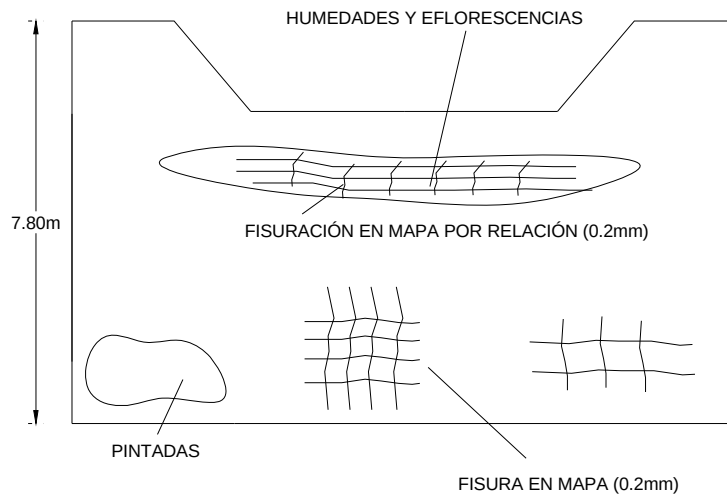
**Croquis nº 5. Estribo nº 1**

Durante la inspección realizada se observaron varias fisuras en mapa en el estribo de entrada (cuya abertura máxima era igual o inferior a 0,20 mm). Las fisuras son debidas a los fenómenos de retracción del hormigón y/o a las variaciones dimensionales coartadas y debidas a cambios volumétricos originados por los gradientes térmicos a edades tempranas.

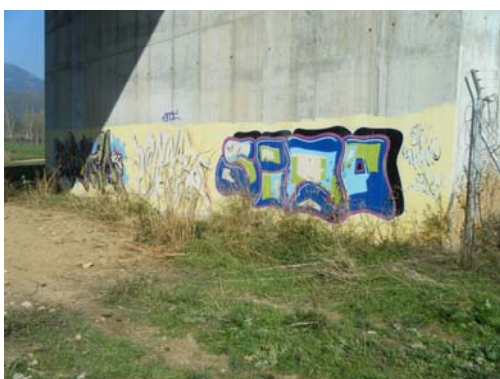
Ambos estribos se encontraban con "graffitis".

**Fotografía nº 7.** Pintadas en el estribo de salida

Para restituir el aspecto original de la estructura se debería proceder al pintado de la misma para ocultar los "grafittis" realizados en ambos estribos.

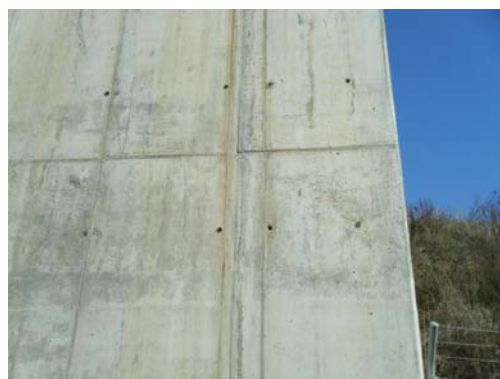
**Fotografía nº 8.** Nidos de grava en estribo de salida

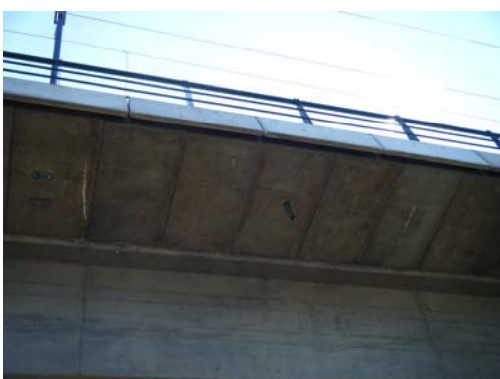
No hemos observado anomalías en el tablero salvo una eflorescencia en el vano nº 2. Las eflorescencias son originadas por los movimientos del hidróxido cálcico liberado durante la hidratación del cemento que es transportado en disolución hasta la superficie vista donde se deposita al evaporarse el agua de disolución.

**Fotografía nº 9.** Eflorescencias en el voladizo de l vano 2

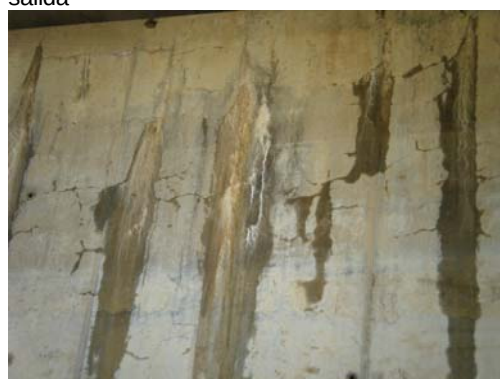
**Fotografía nº 10.** Fisuras en mapa, eflorescencias y humedades en el estribo 1

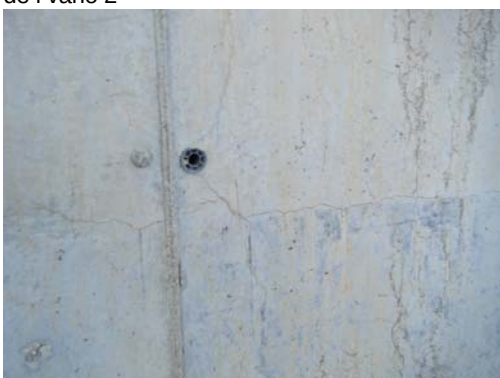
**Fotografía nº 8.** Fisura vertical en el estribo E-1

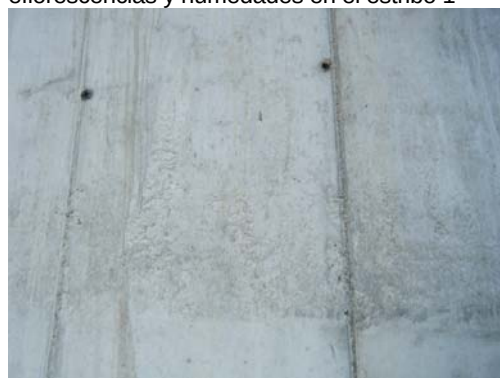
**Fotografía nº 8.** Nido de grava en la pila 1

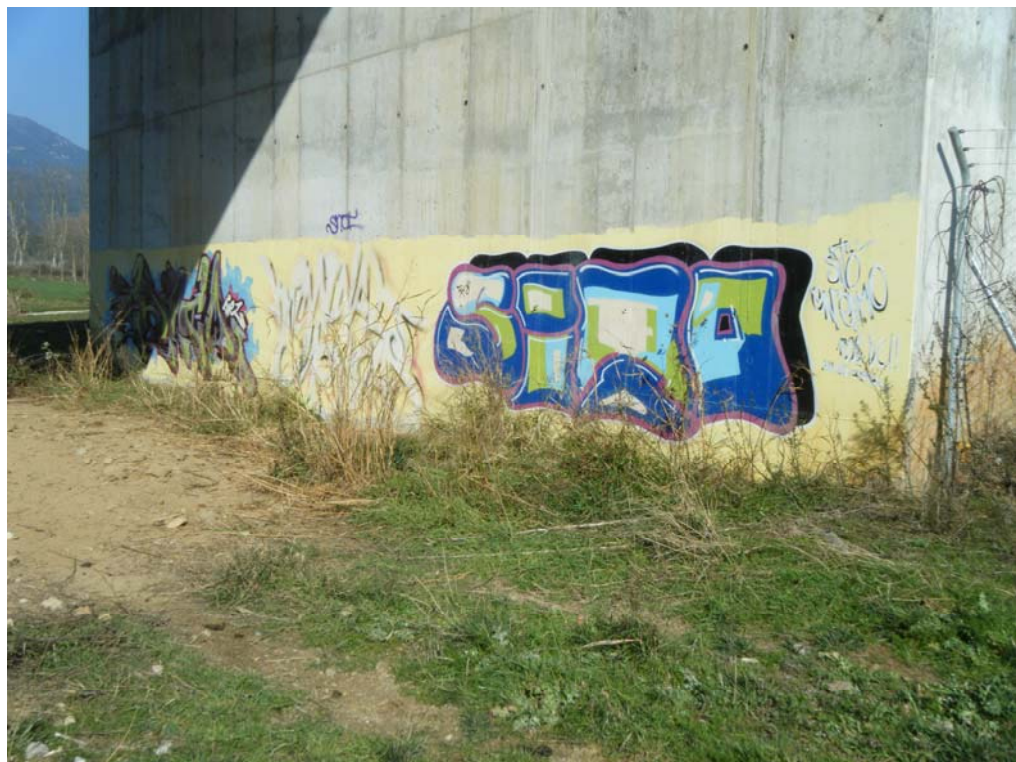
**Pintadas en el estribo de salida**

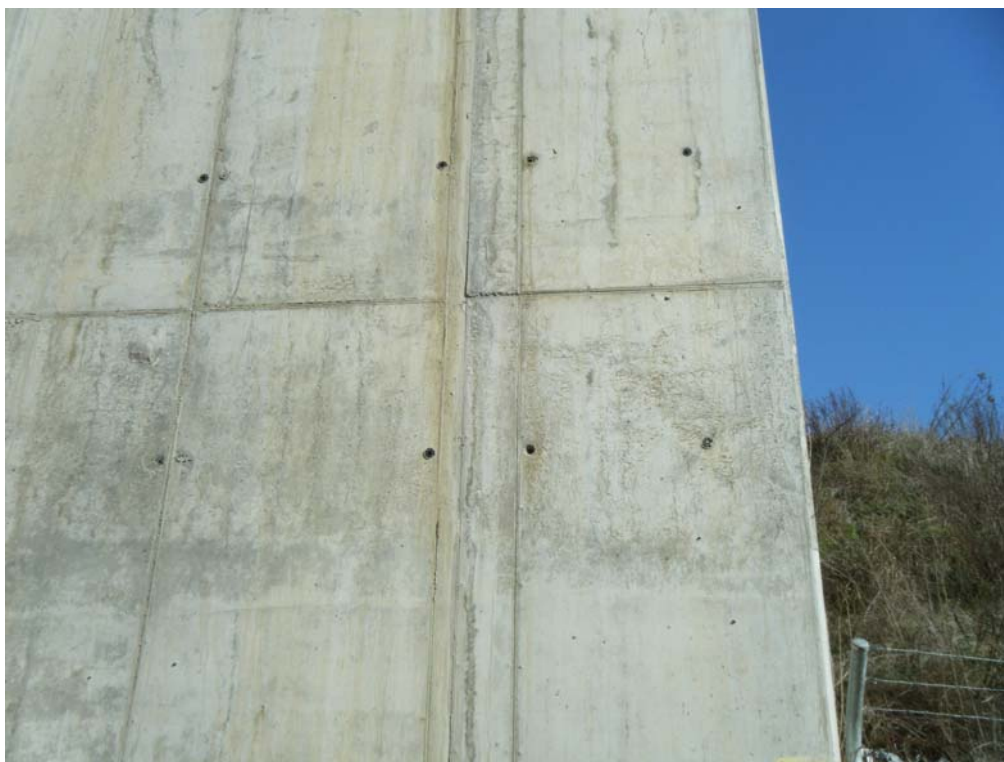
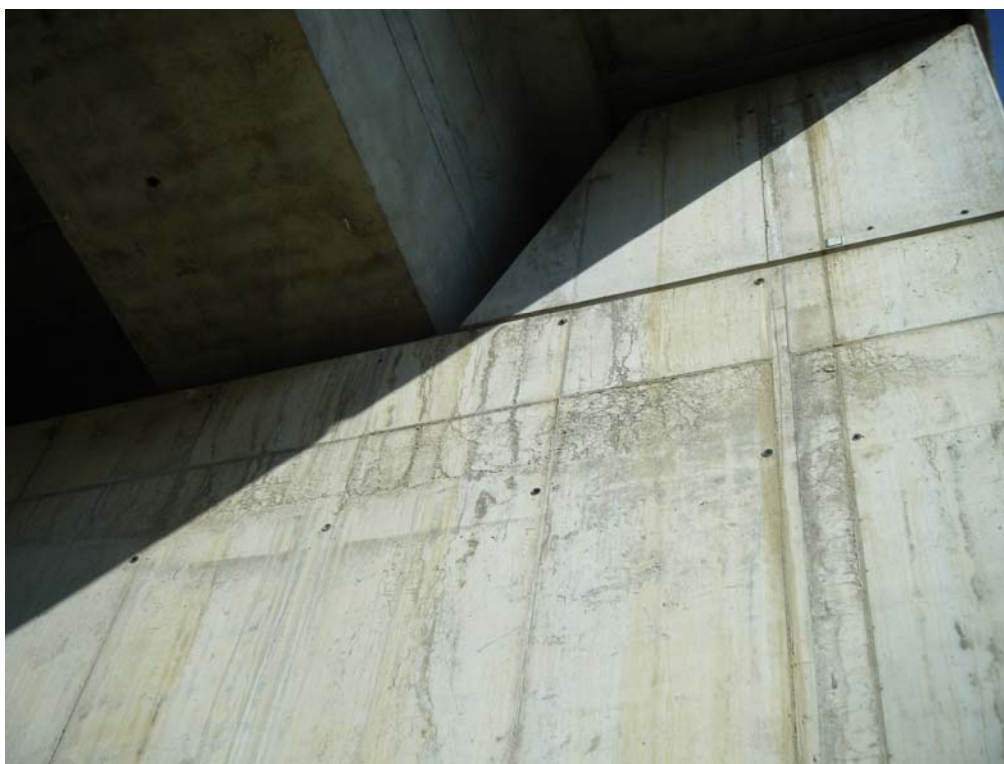
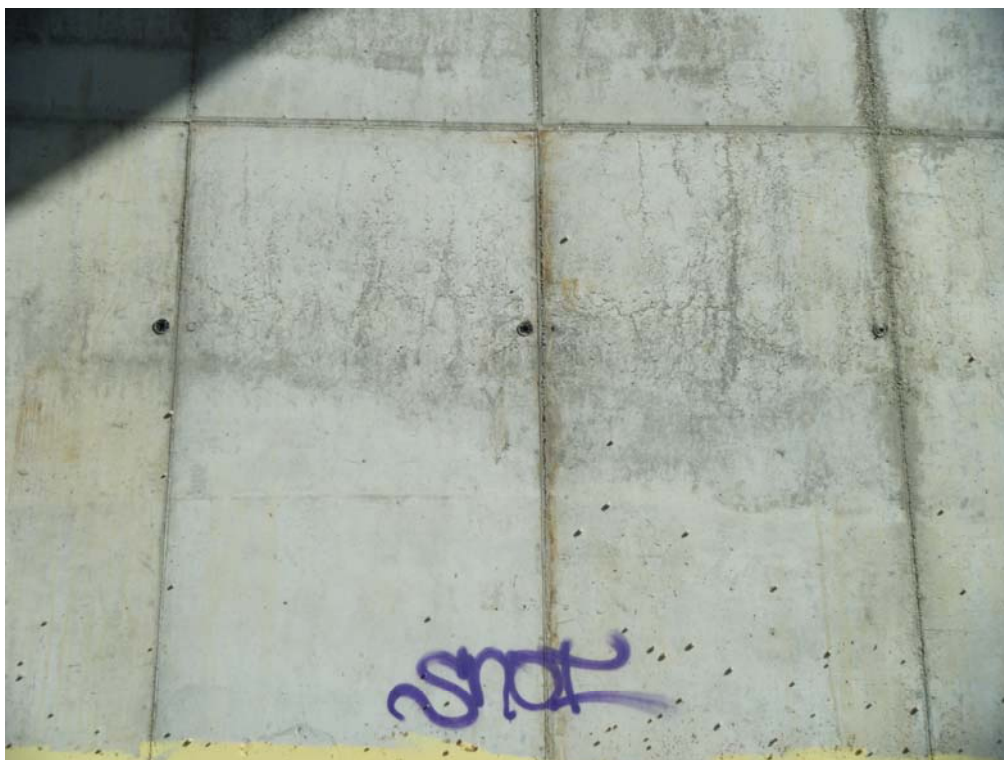
**Nido de grava en el estribo E-2**

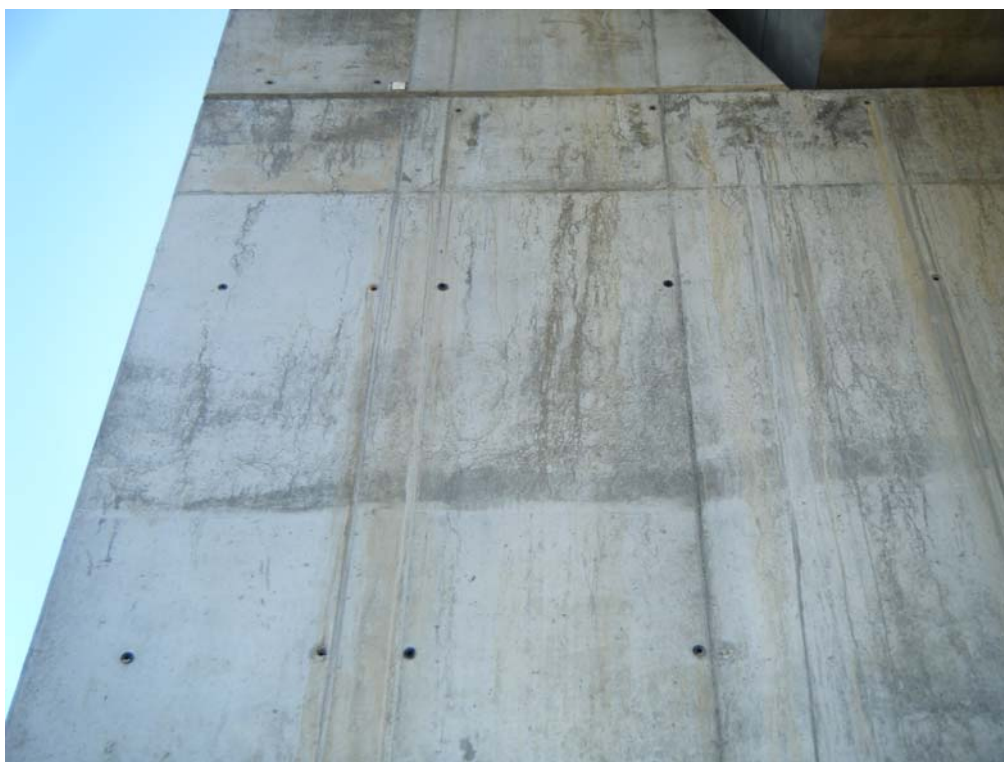
**Nido de grava E-2**

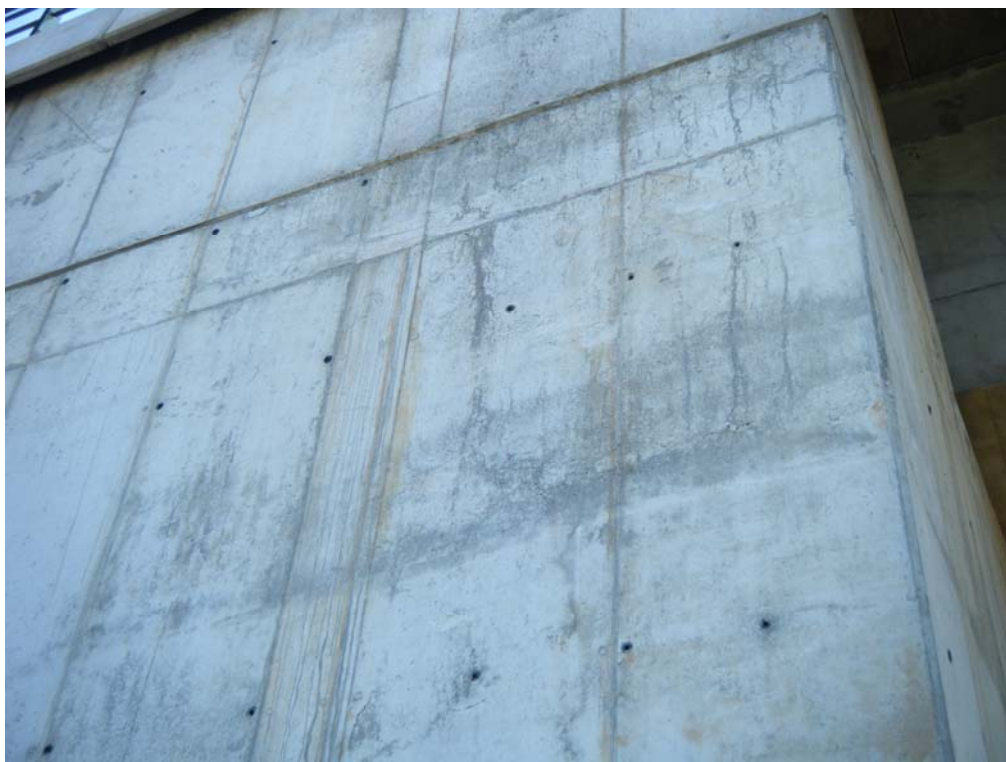
**Nido de grava en la aleta izquierda del estribo de salida**

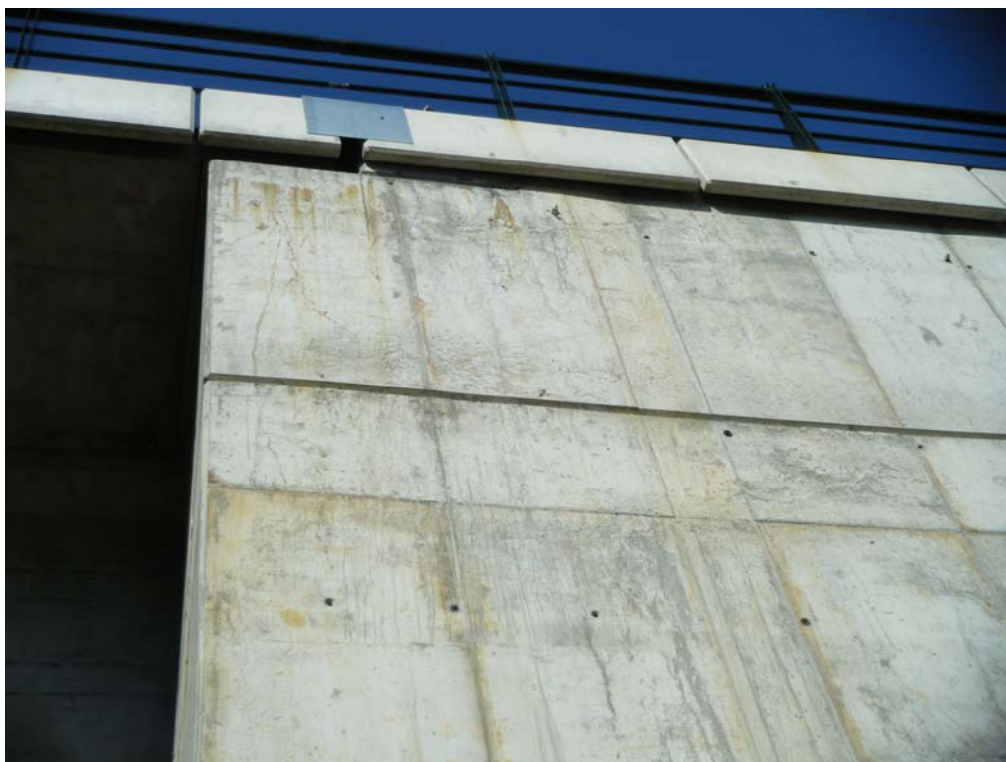
**Nido de grava en la aleta derecha del estribo de salida**

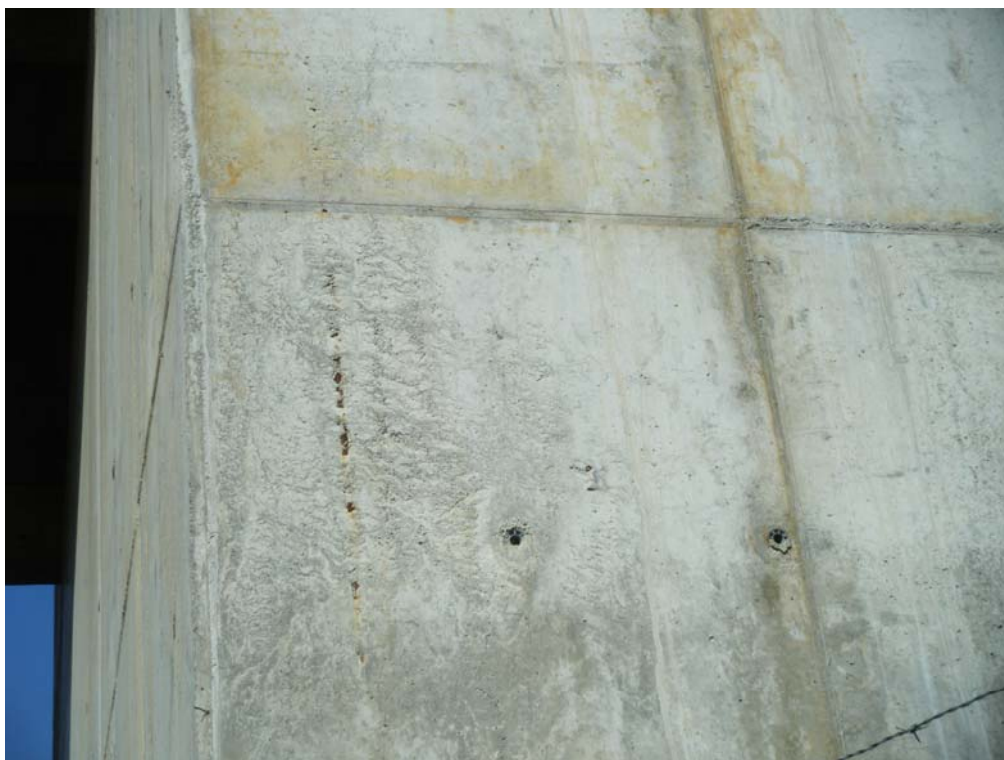
**Armadura vista en la aleta derecha de E2**

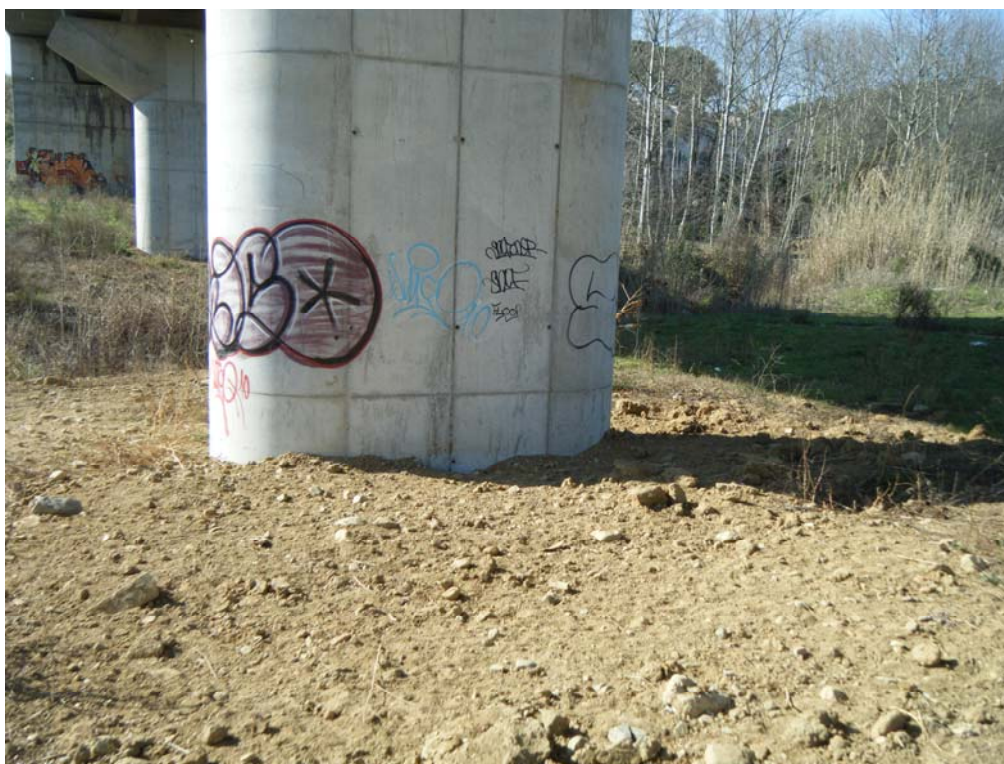
**Pintadas en la pila 2**

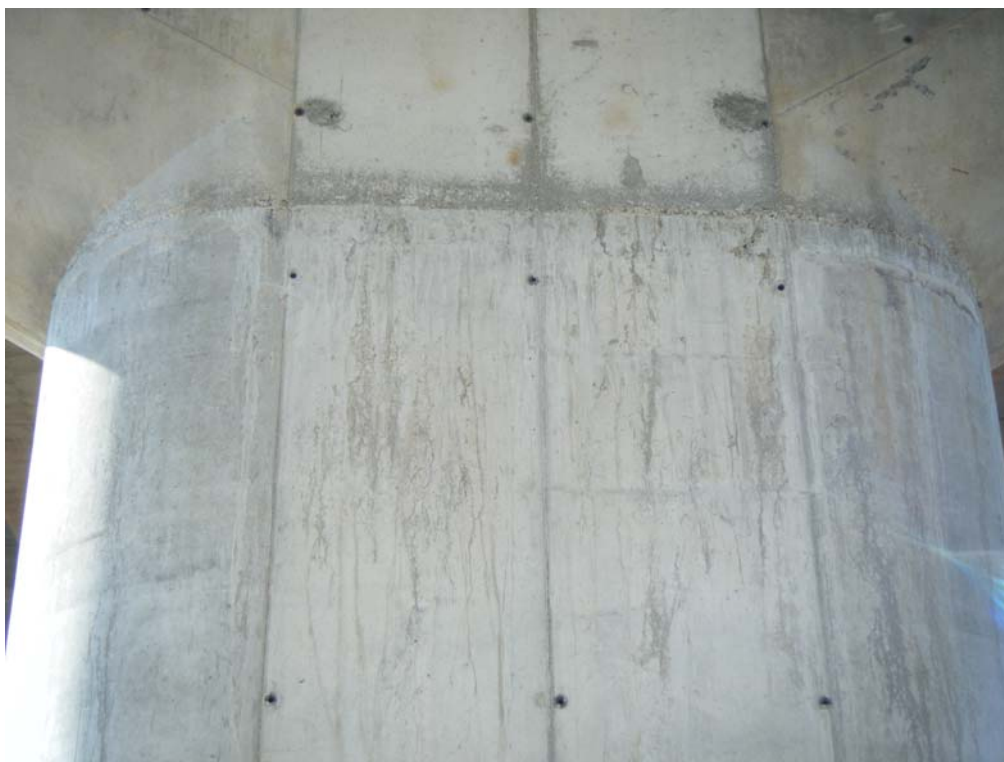
**Nido de grava P-2 lado vano 3**

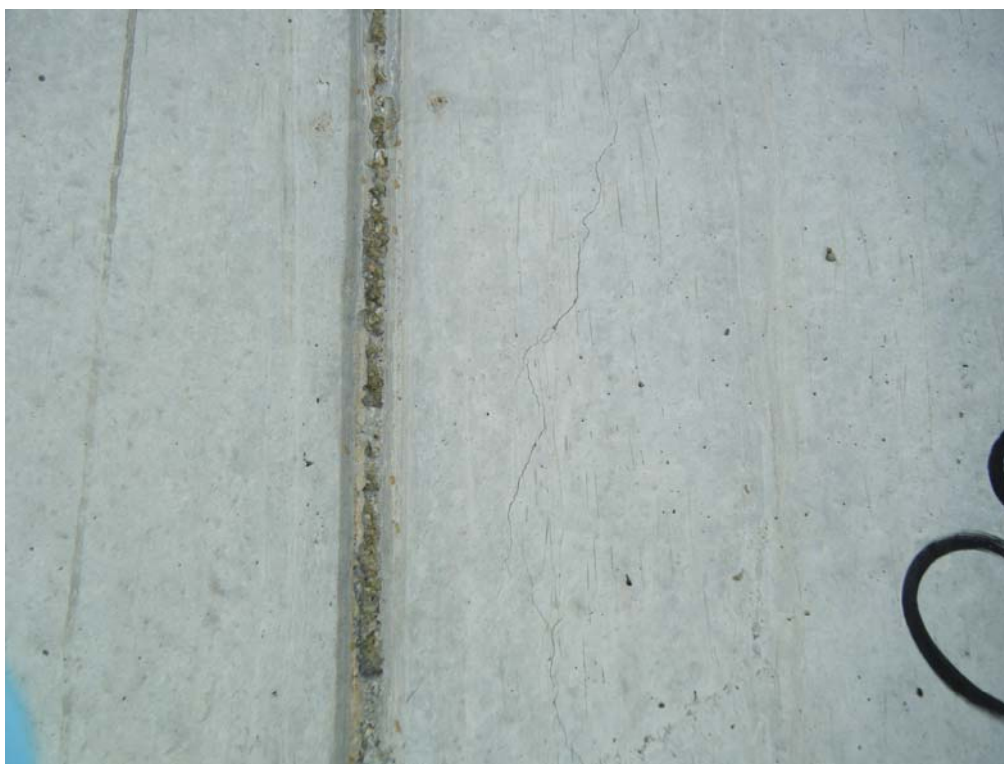
**Fisura en la pila nº 2 cara Vano nº 3**

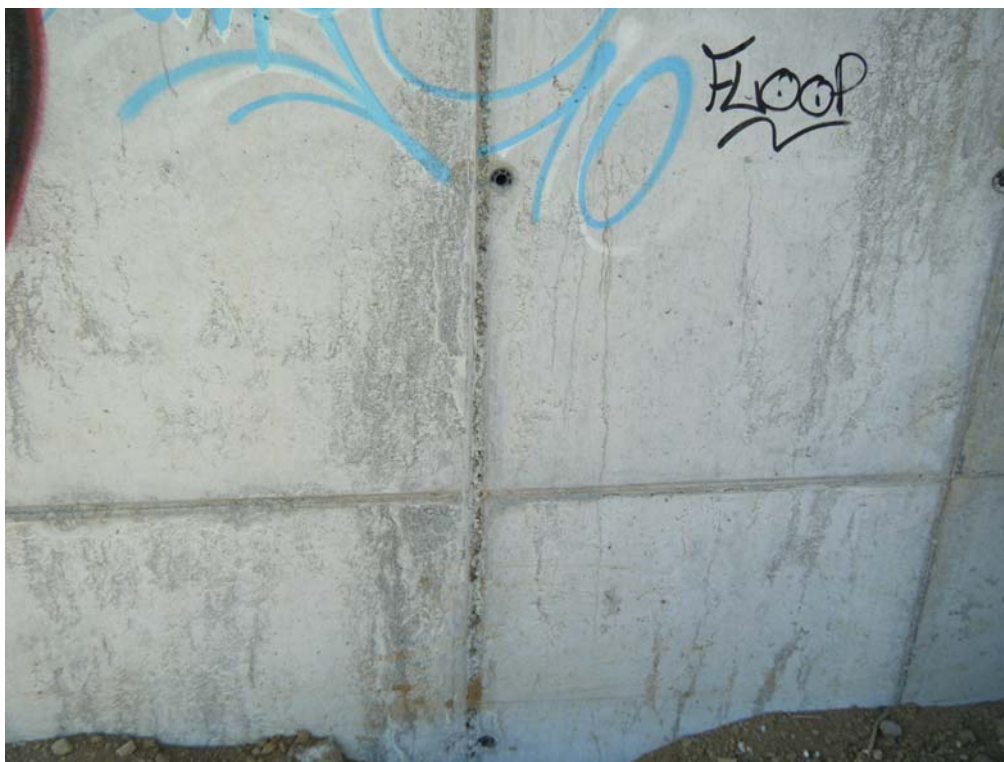
**Nido de grava en la pila nº 2 cara vano nº 3 (I)**

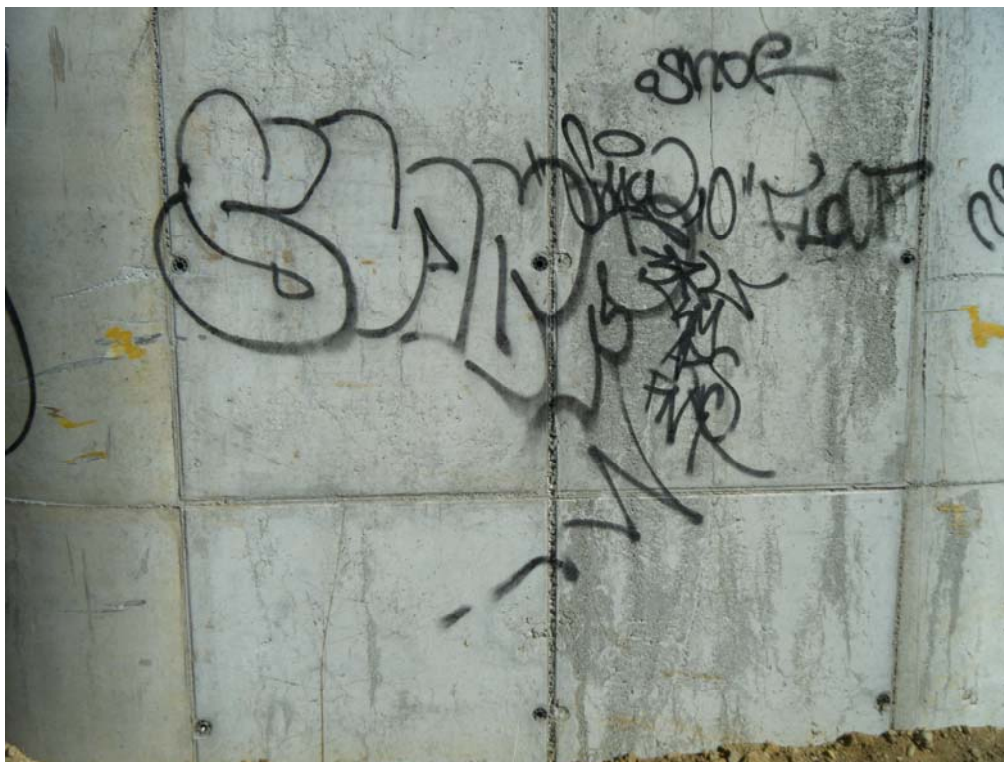
**Pintadas en la pila nº 2 cara vano nº 2**

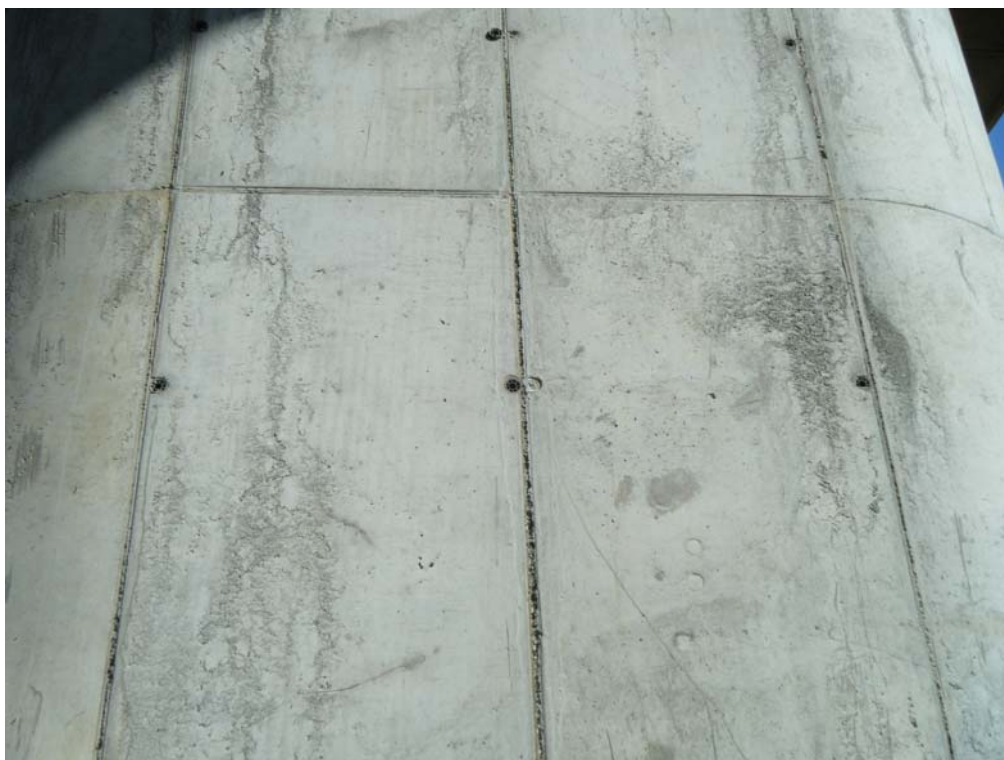
**Nido de grava pila nº 2 cara vano nº 2**

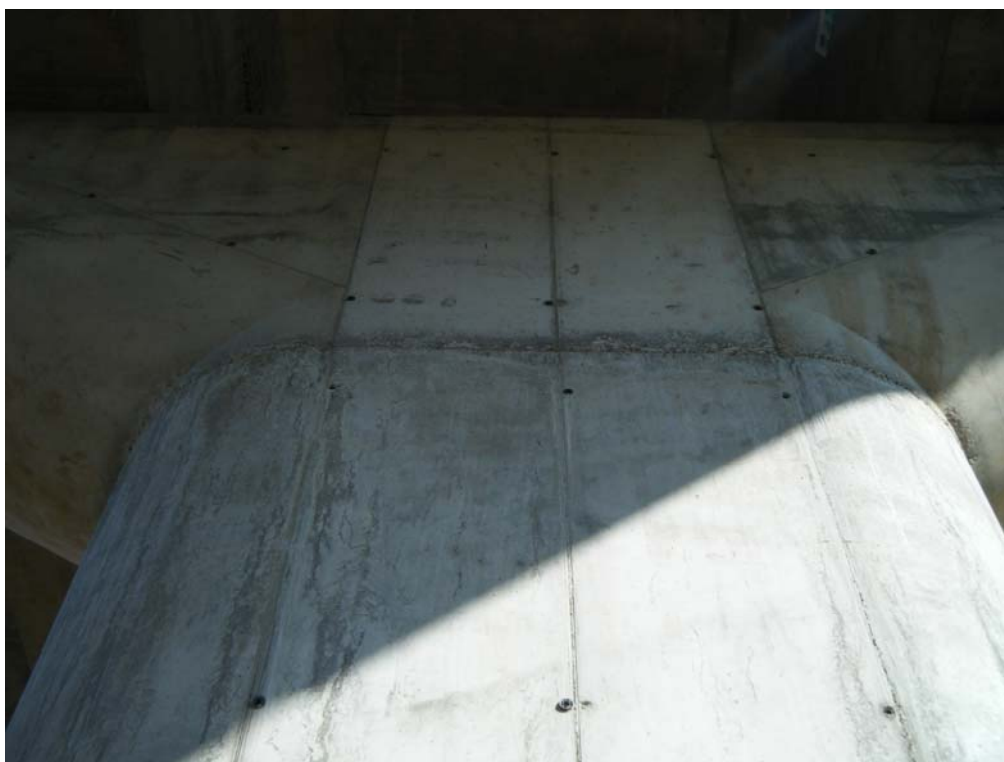
**Nido de grava en la pila nº 2 cara vano nº 2**

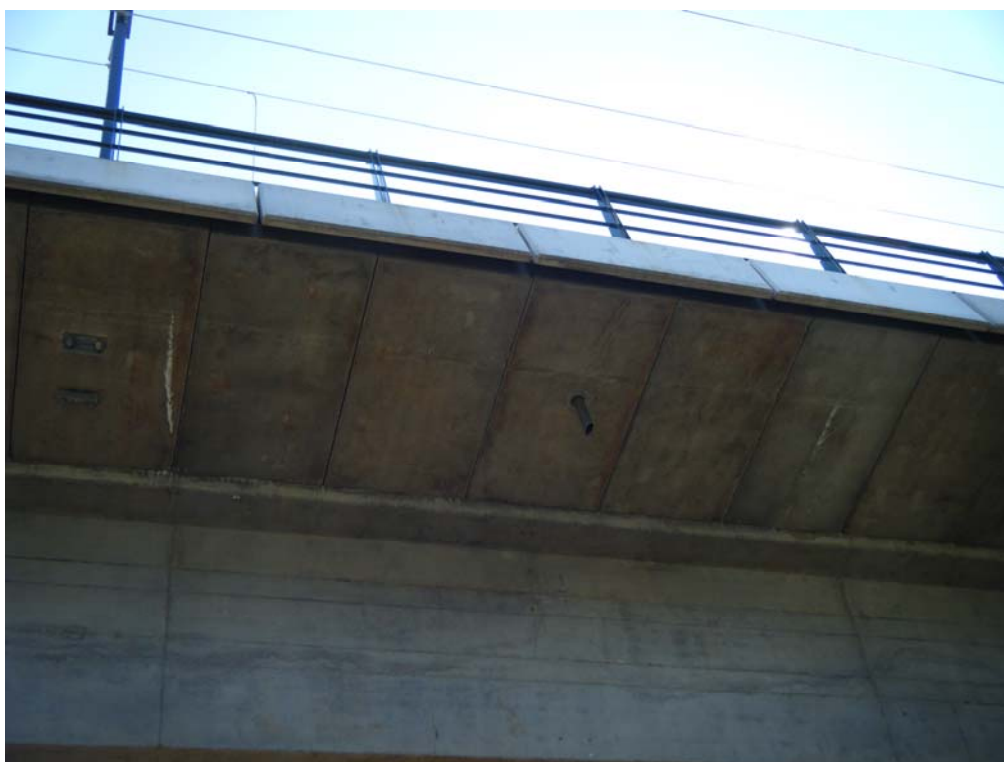
**Eflorescencia en el voladizo izquierdo del vano n° 2**

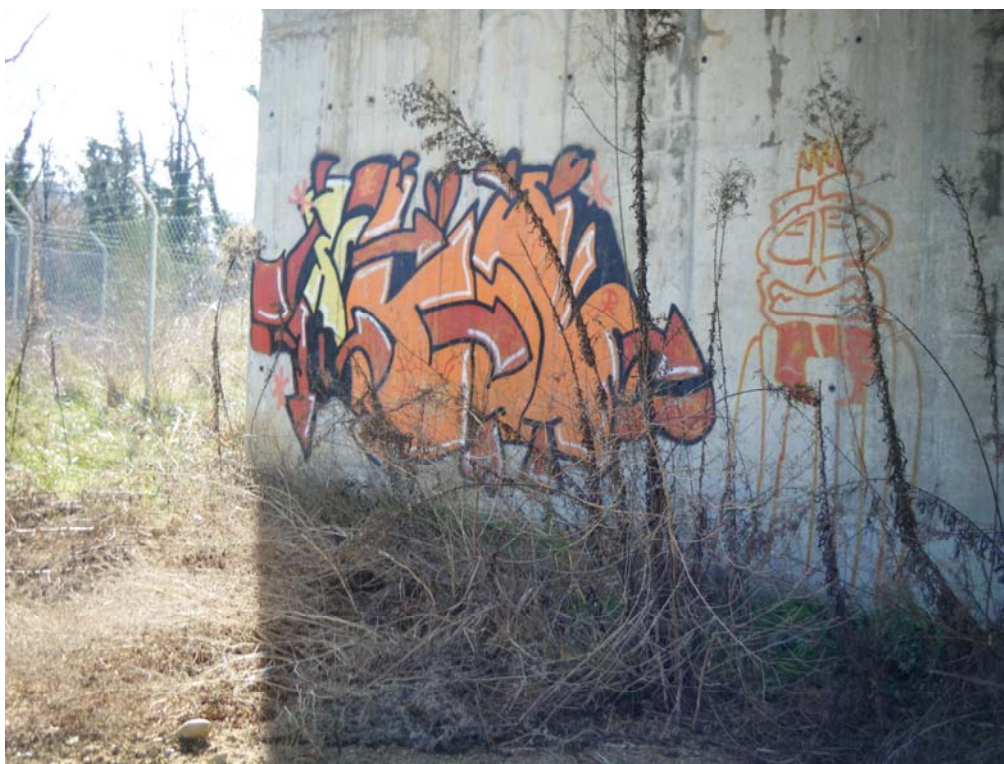
**Pintadas en el estribo de entrada**

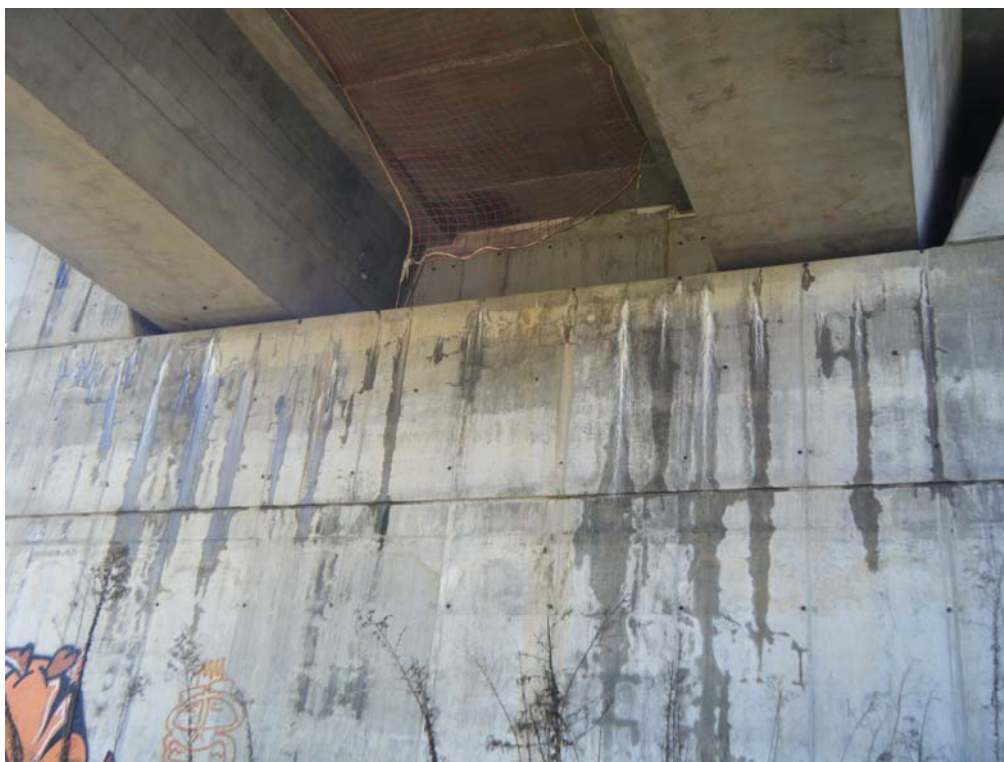
**Humedades y eflorescencias en el estribo de entrada**

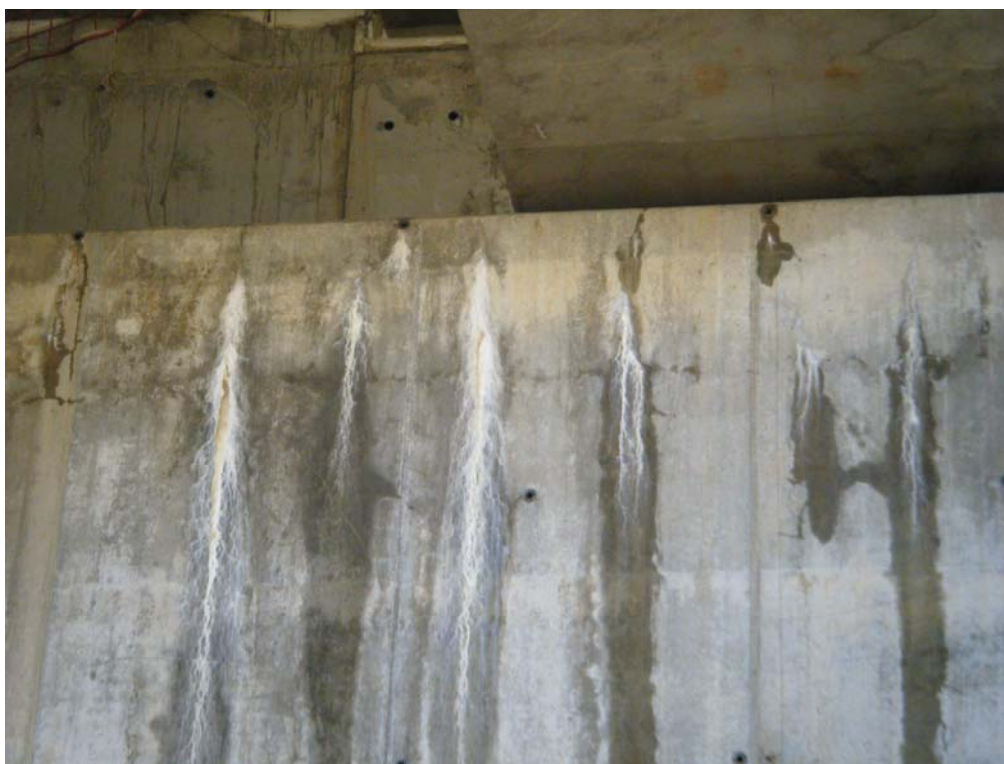
**Eflorescencias en el estribo de entrada**

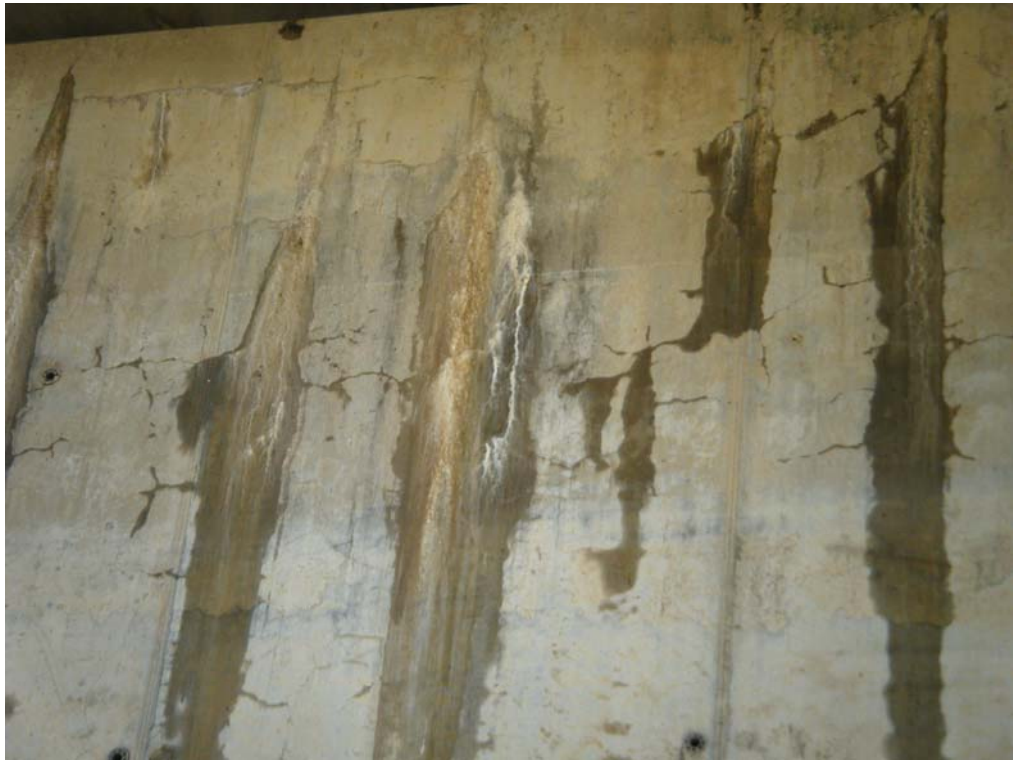
**Fisuras en mapa en el estribo de entrada**

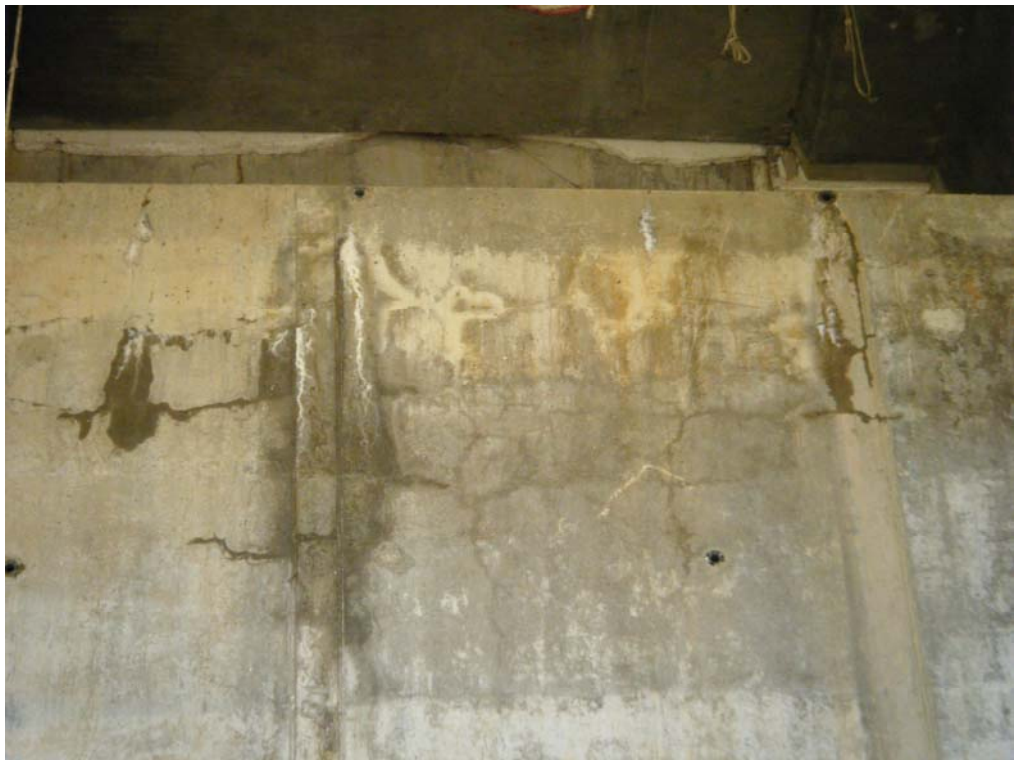
**Fisuras en mapa en el estribo nº 1 (I)**

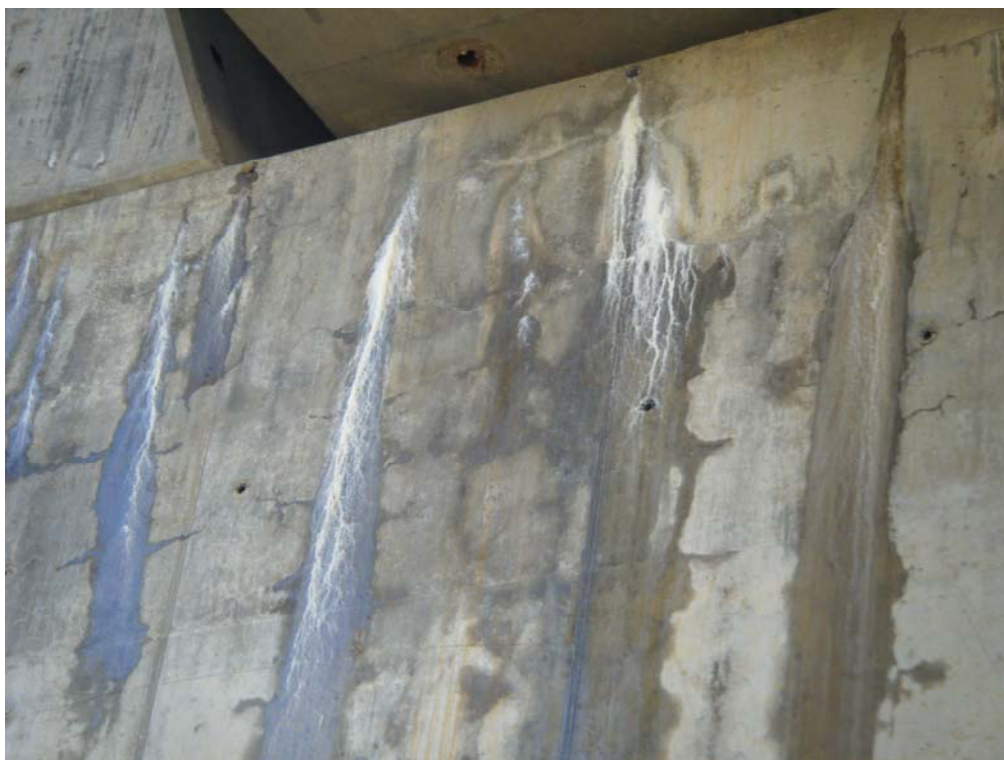
**Fisuras en mapa E-1 (II)**

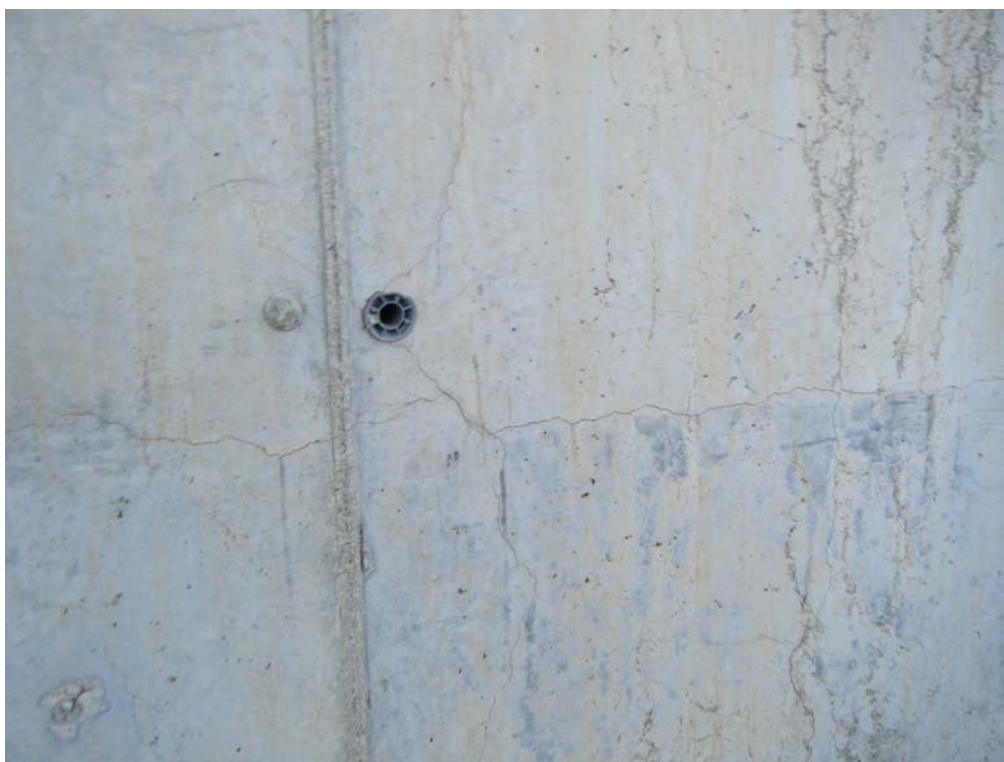
**Fisuras en mapa en el estribo de entrada (III)**

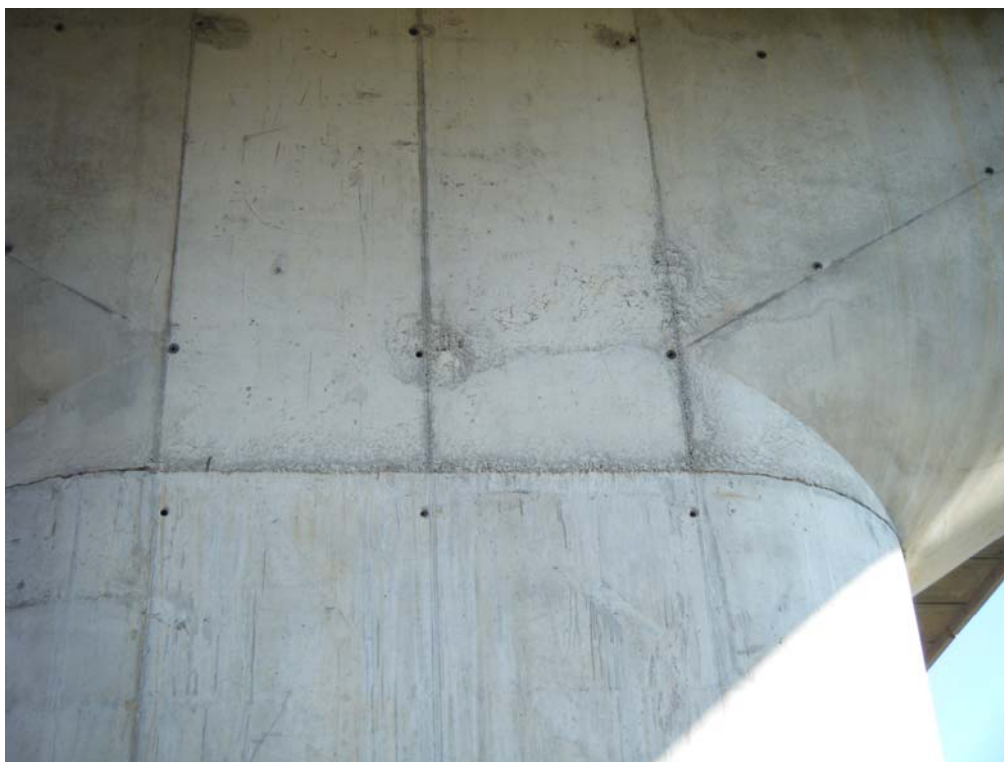
**Nido de grava en la pila nº 1 lado vano nº 1**

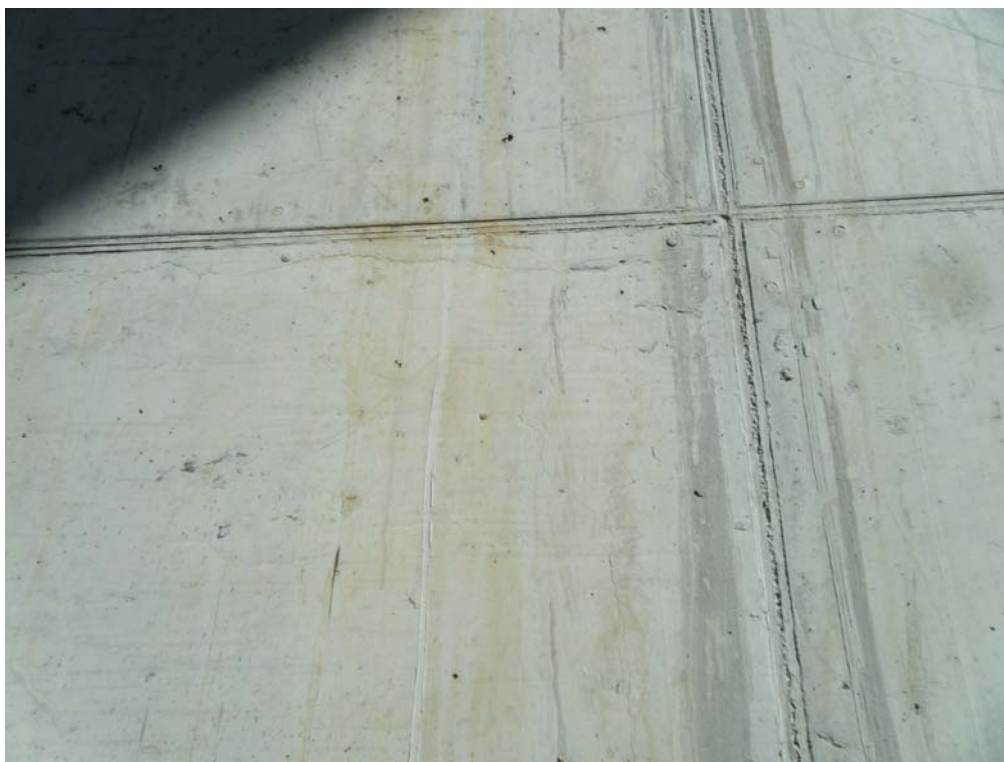
**Fisuras en mapa en la pila nº 1 lado vano nº 1**
