**INSPECCIÓN PRINCIPAL DEL VIADUCTO DE GUALBA**  
**SITUADO EN EL P.K. OBRA 509+411 (P.K. LINEA**  
**674+451) DE LA L.A.V. MADRID - ZARAGOZA -**  
**BARCELONA - FRONTERA FRANCESA. TRAMO:**  
**BARCELONA SANTS - FIGUERES. SUBTRAMO: SANT**  
**CELONI - RIELLS.**

Peticionario: **ADIF**

Este informe tiene por objeto la Inspección Principal del Viaducto de Gualba situado en el P.K. obra 509+411 (P.K. Línea 674+451) del subtramo Sant Celoni – Reills, perteneciente al Nuevo Acceso Ferroviario de Alta Velocidad Madrid – Zaragoza – Barcelona – Frontera Francesa.

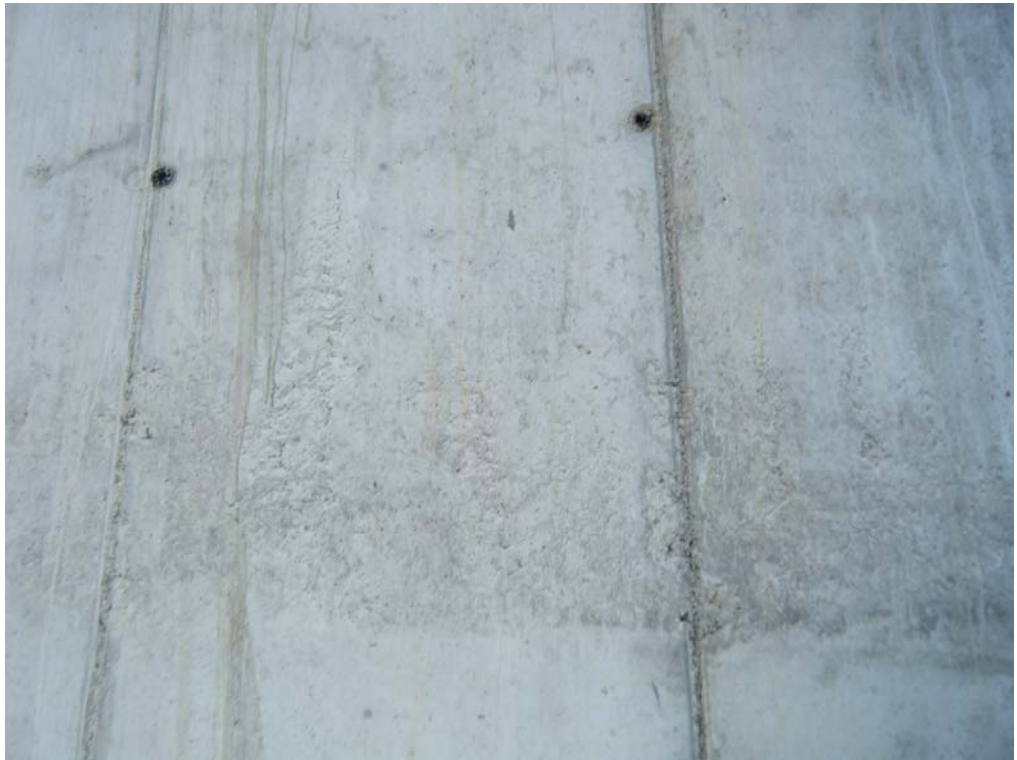
**Nido de grava P-1 lado vano nº 2**

Se aconseja la reparación de los nidos de grava observados en la estructura, mediante la limpieza de detritus y polvo y aplicación de un mortero, de retracción compensada, ligeramente expansivo, a base de cemento.
