**CONTRATO DE SERVICIOS PARA LA REALIZACIÓN DE PRUEBAS DE CARGA  
E INSPECCIONES DE PUENTES EN EL TRAMO  
LA ROCA DEL VALLÉS - RIUDELLOTS DE LA SELVA  
DE LA LÍNEA DE ALTA VELOCIDAD  
MADRID -ZARAGOZA - BARCELONA - FRONTERA FRANCESA.**

**INFORME DE INSPECCIÓN PRINCIPAL**

**Obra Drenaje 603+706**

**P.K.Obra: 603+706 P.K.Línea: 681+029**

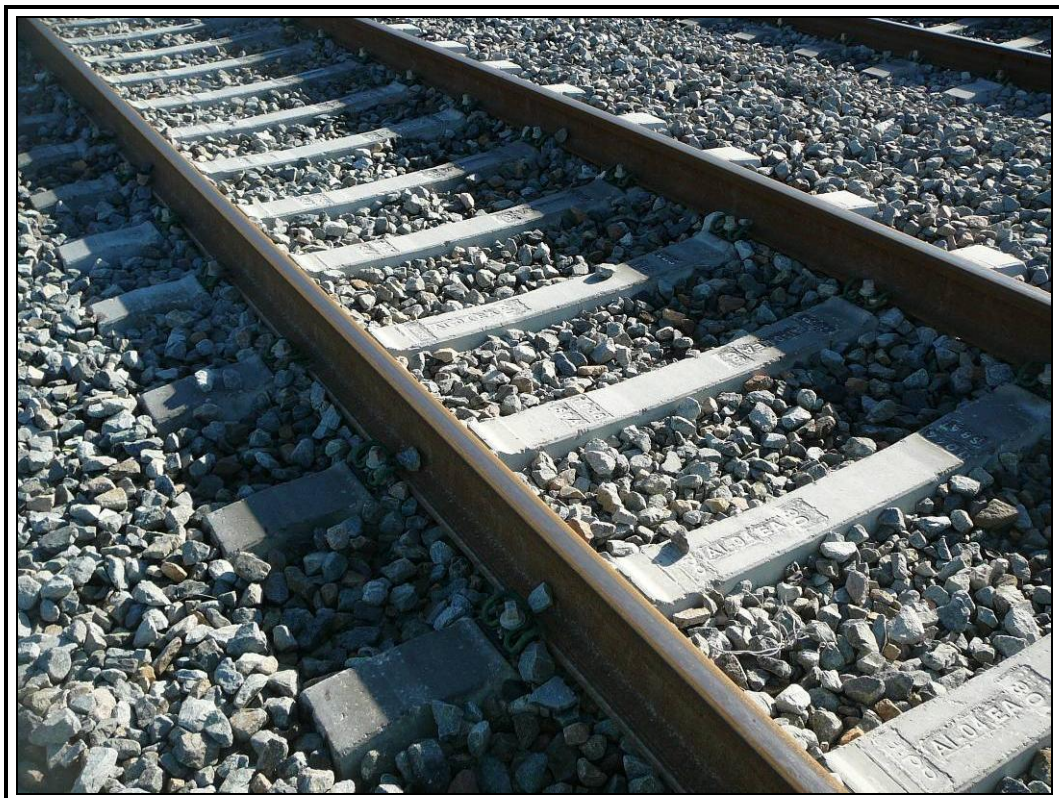
Material de vía

El estado de conservación es aceptable

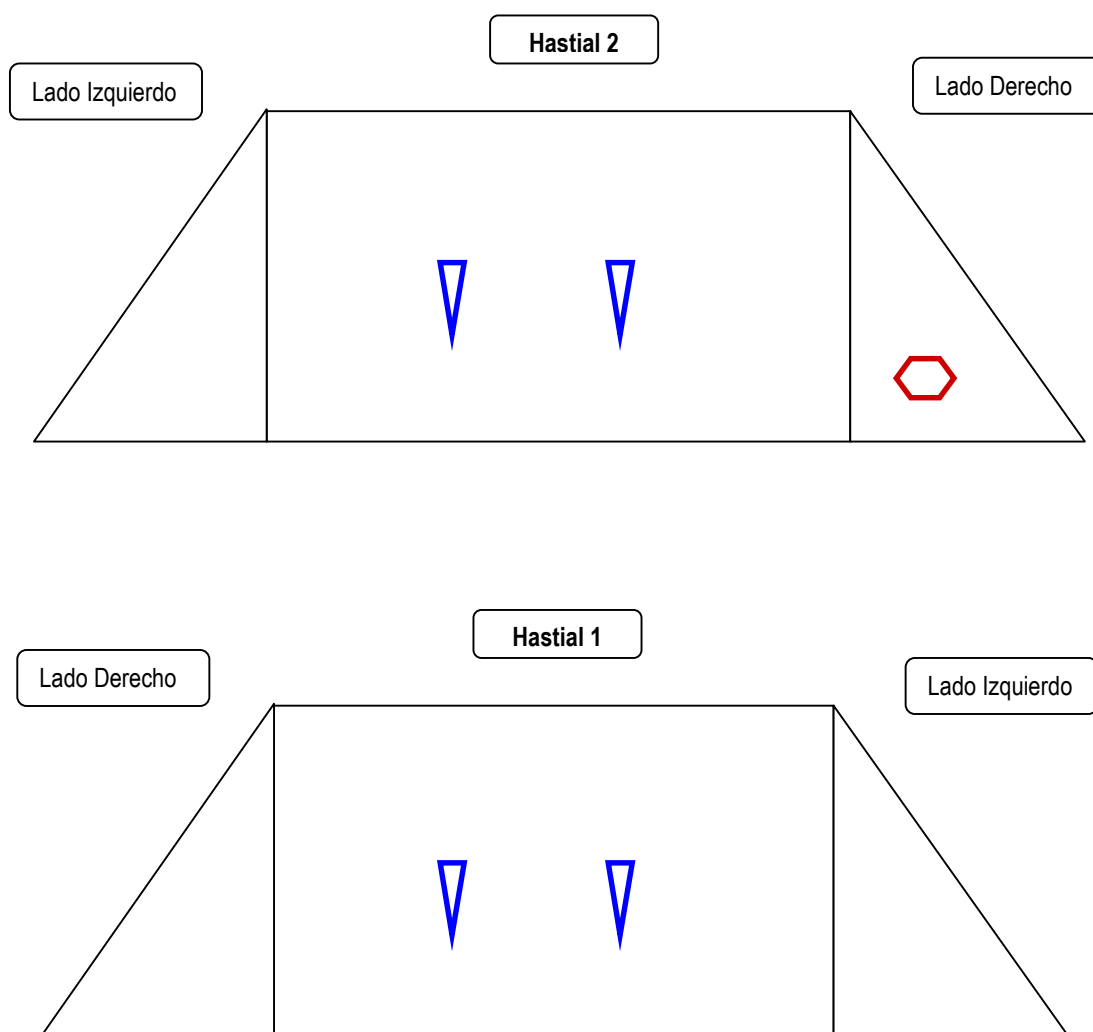
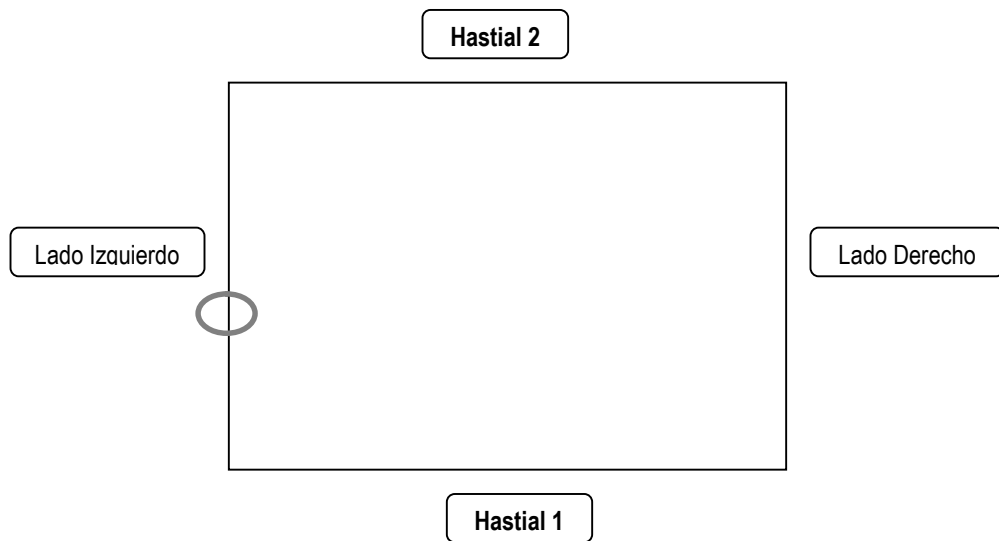
A continuación se muestra un croquis con la posición aproximada de cada uno de los deterioros anteriormente mencionados:

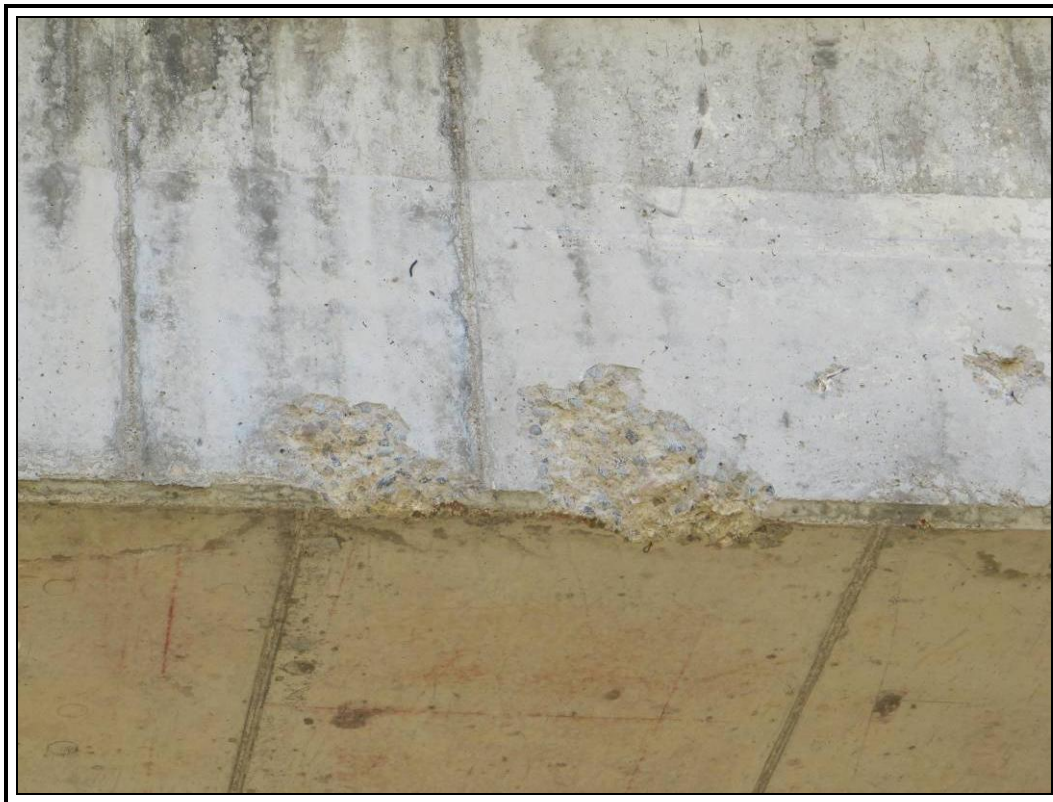
El dintel izquierdo presenta dos desconchones sin armadura implicada originados posiblemente por golpes.

Desconchón por golpe en Dintel.

Se recomienda el saneado de los nidos de grava y en los desconchones observados en la estructura, limpieza de detritus y polvo y aplicación de un mortero, de retracción compensada, ligeramente expansivo, a base de cemento modificado con resinas sintéticas, previo humedecimiento.

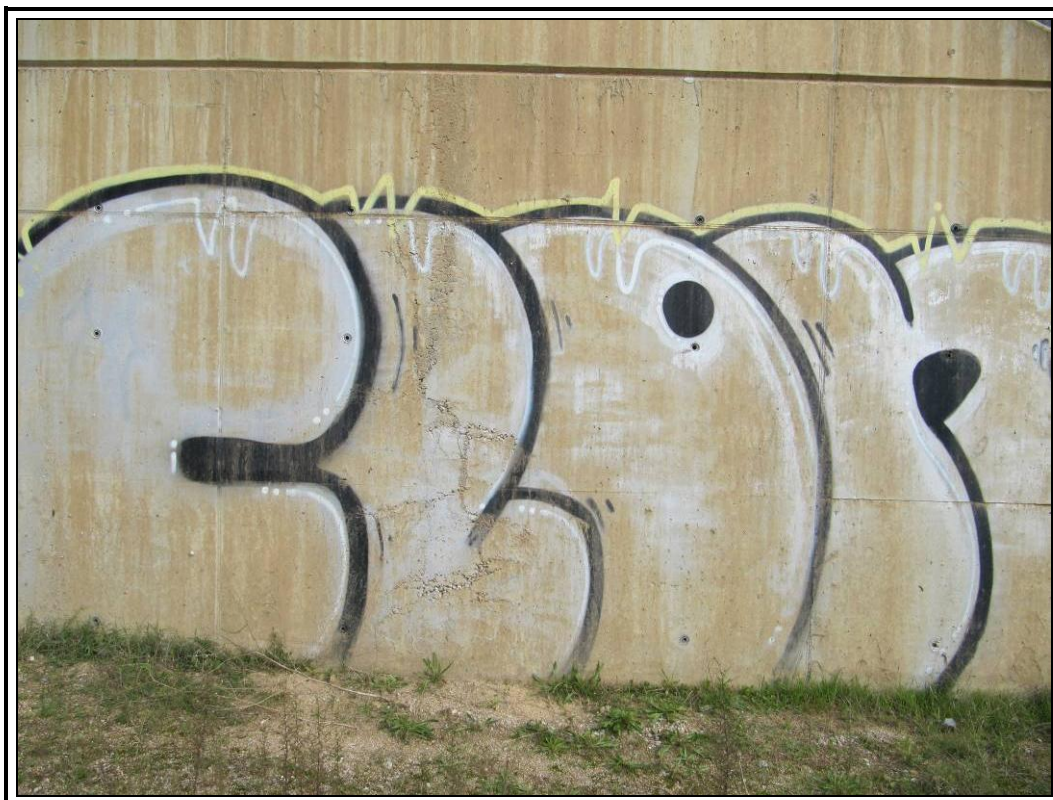
Se han detectado nidos de grava a unos 3 m. de altura en el centro de la aleta, provocados probablemente por un vibrado insuficiente del hormigón. Asimismo, se han detectado varios desconchones sin armadura implicada originados posiblemente por golpes.

Nido de grava en aleta derecha Hastial 2.

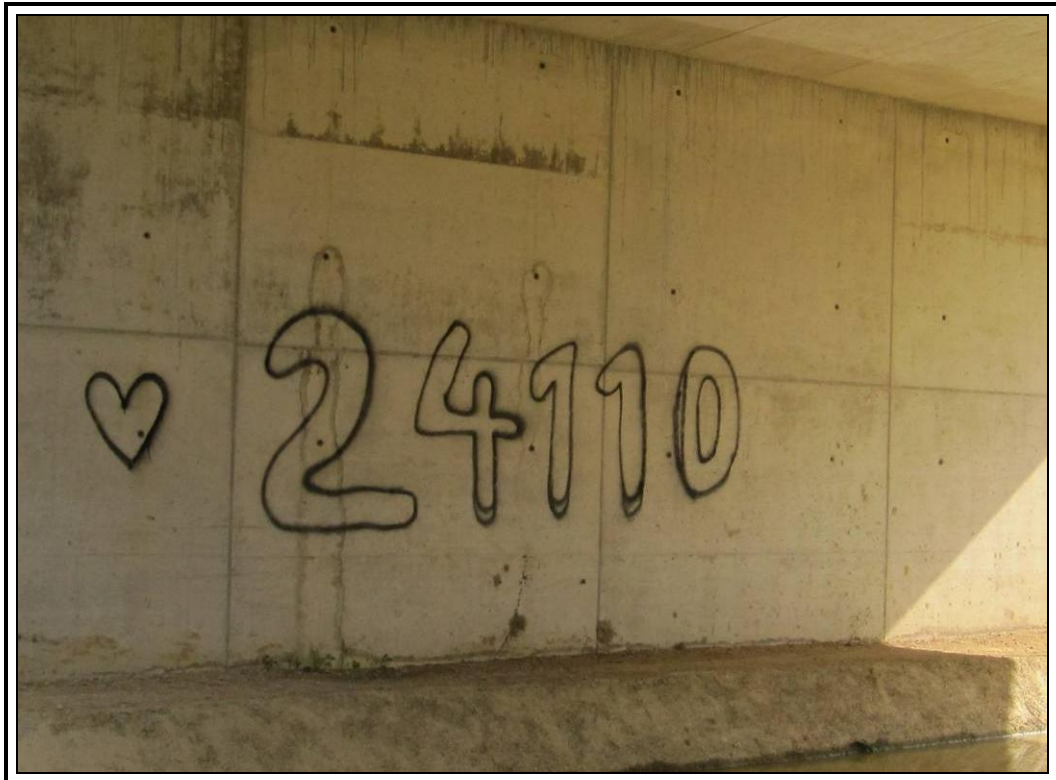
Se ha apreciado en ambos hastiales un fallo en la impermeabilización del trasdós en la zona de contacto del hastial con ambas aletas por lo que parece una discontinuidad en el geodren. El deterioro se manifiesta en forma de filtraciones a través de los orificios destinados a los espadines del encofrado.

Filtraciones en estribo dos.

En cuanto a las filtraciones no se recomienda reparación, pues no se conoce el alcance del deterioro en los elementos de impermeabilización que pueden estar provocando la entrada de agua por la junta entre elementos, no obstante, se aconseja hacer un seguimiento en futuras inspecciones.

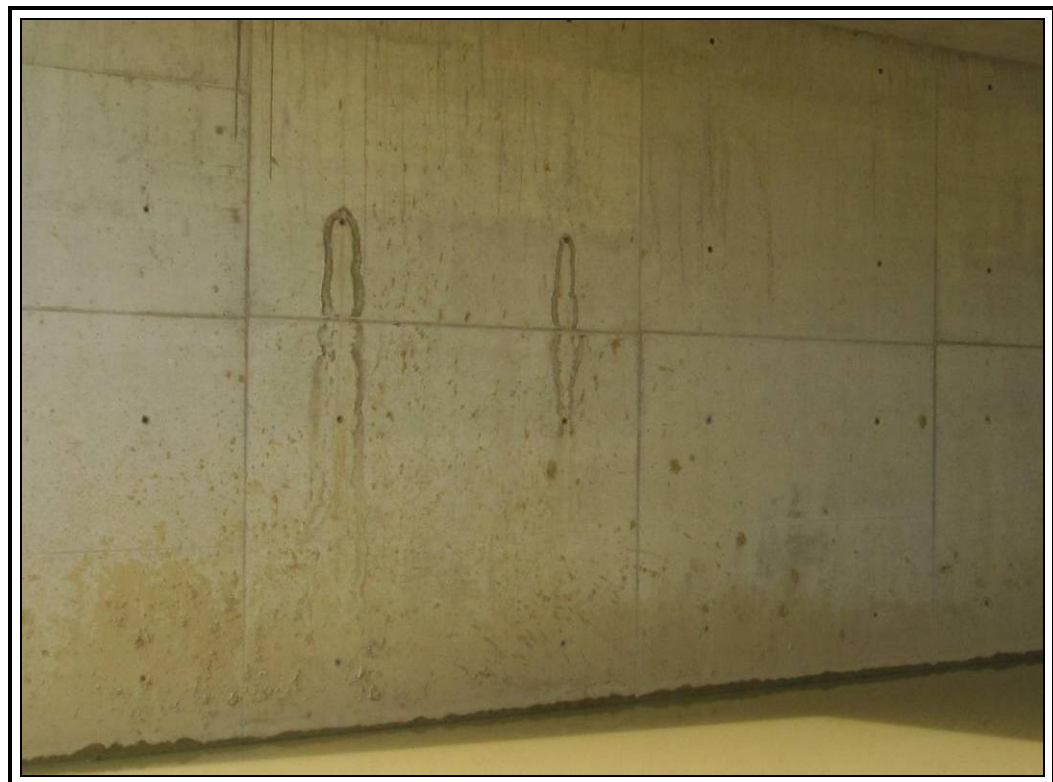
Filtraciones en estribo uno.

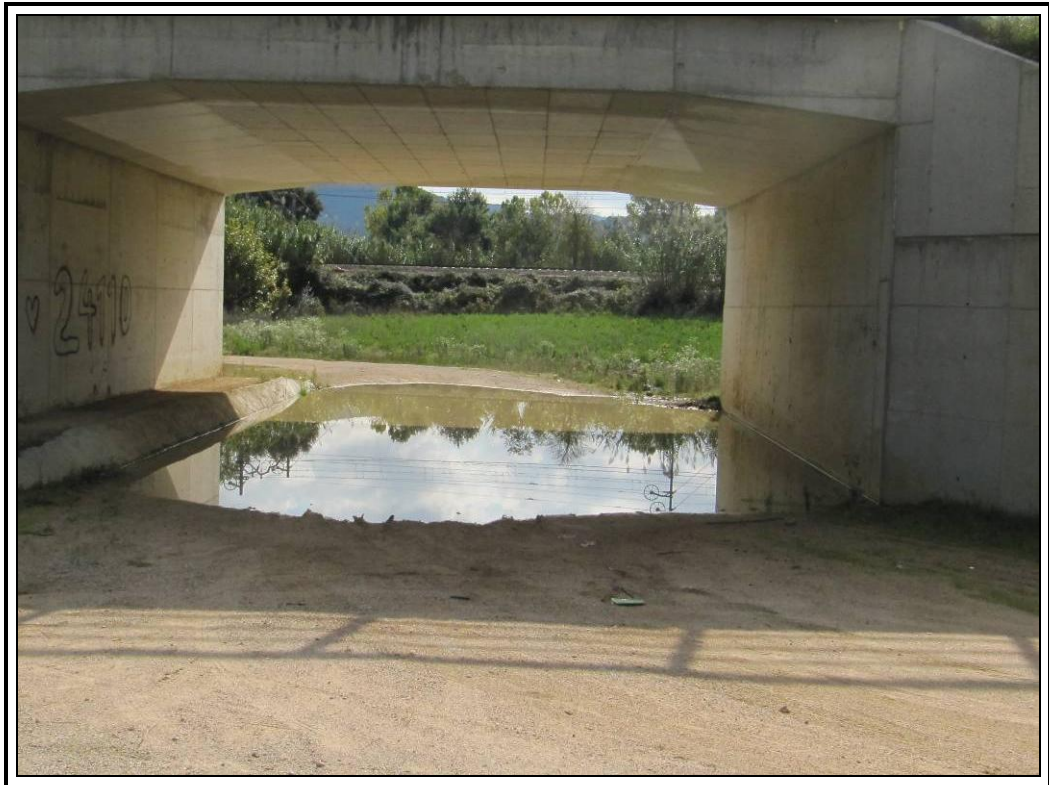
Se ha observado una gran acumulación de agua bajo la estructura.

Acumulación de agua bajo la estructura.

Se recomienda una corrección de la rasante bajo la estructura para la correcta evacuación de las aguas.

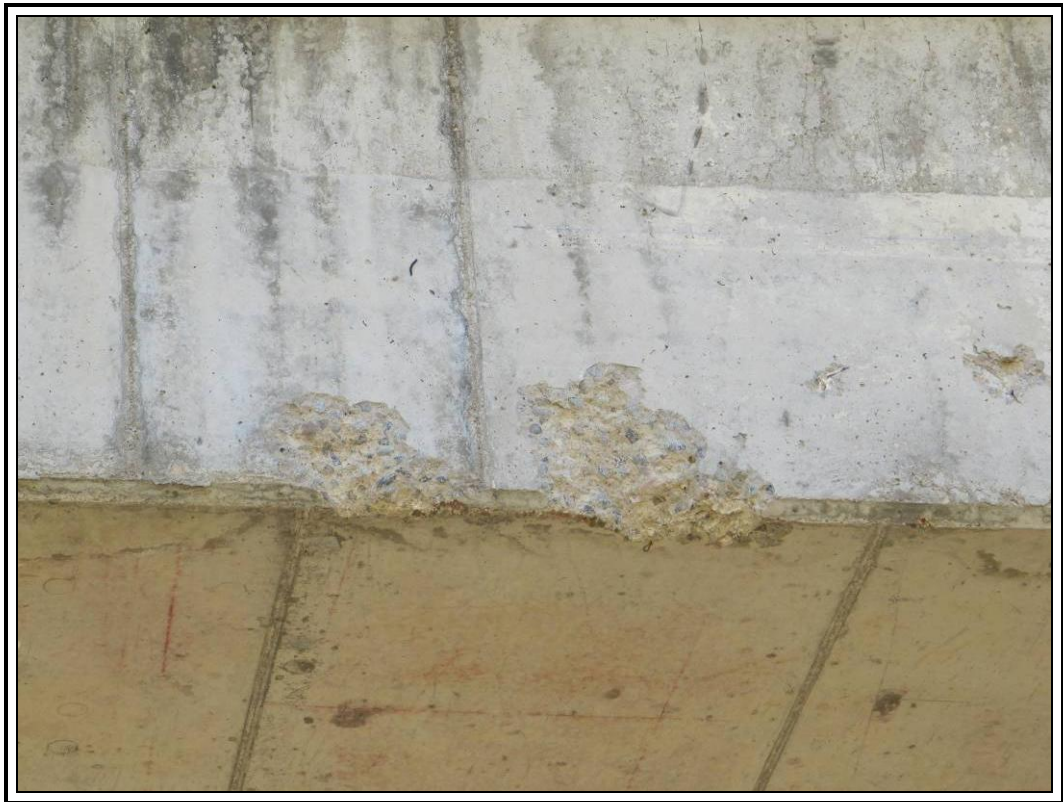
Desconchón por golpe en Dintel.

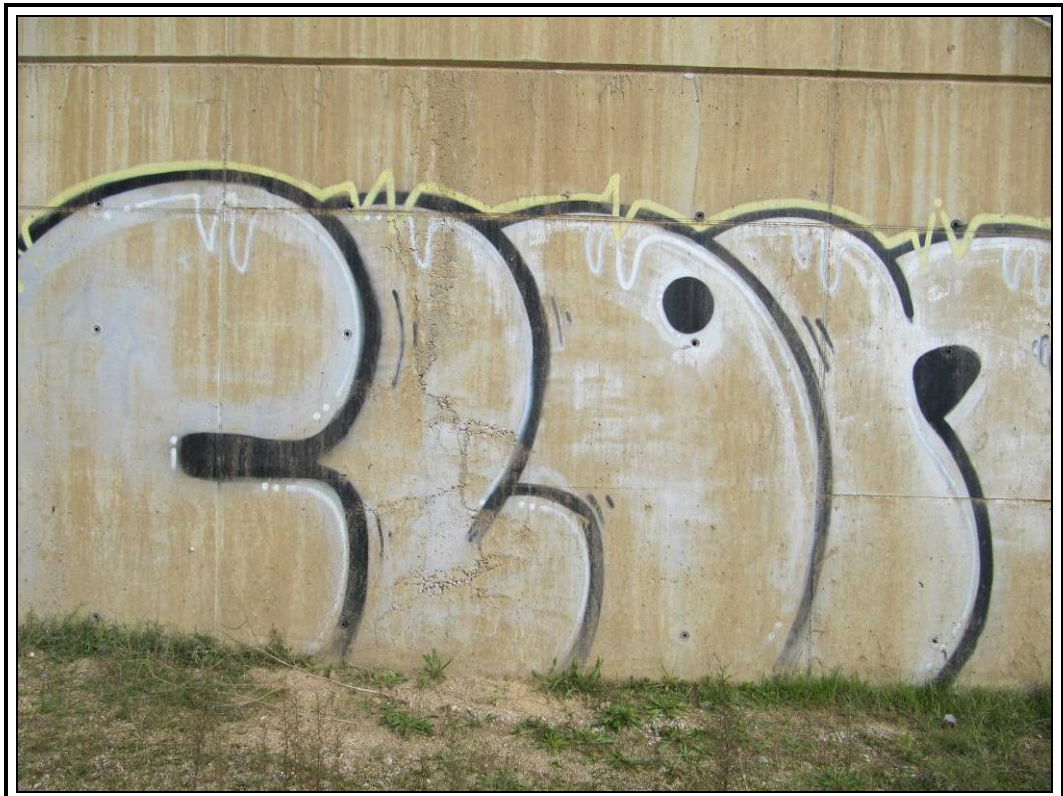
Nido de grava en aleta derecha Hastial 2.

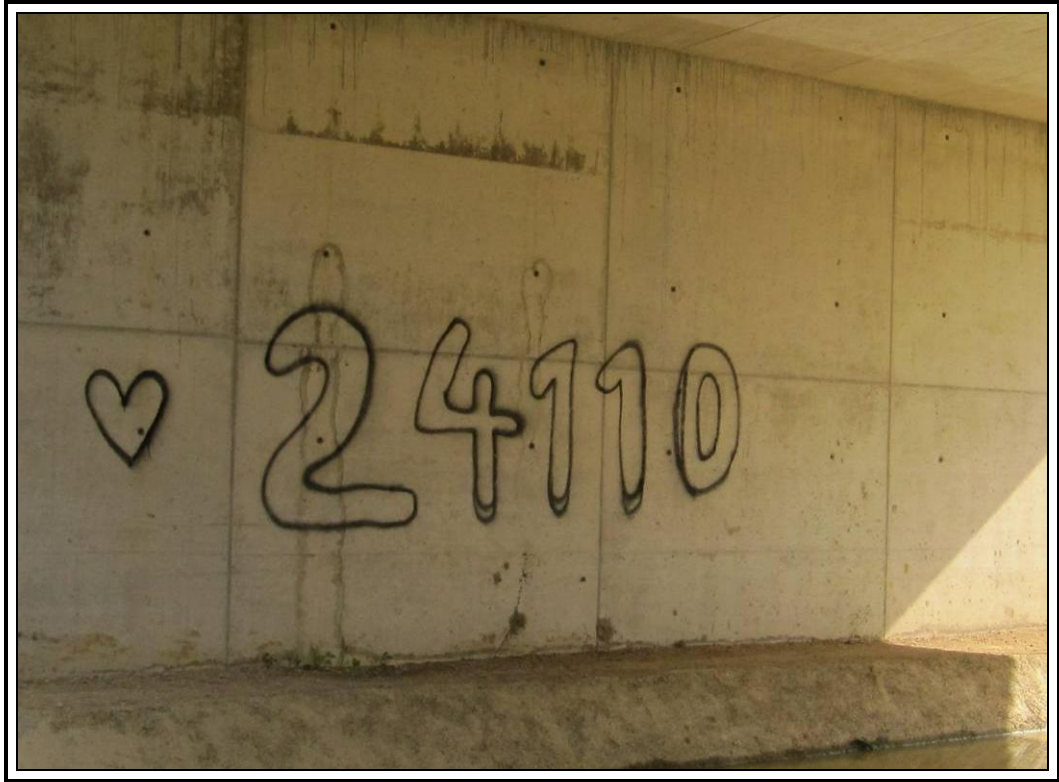
Filtraciones en estribo dos.

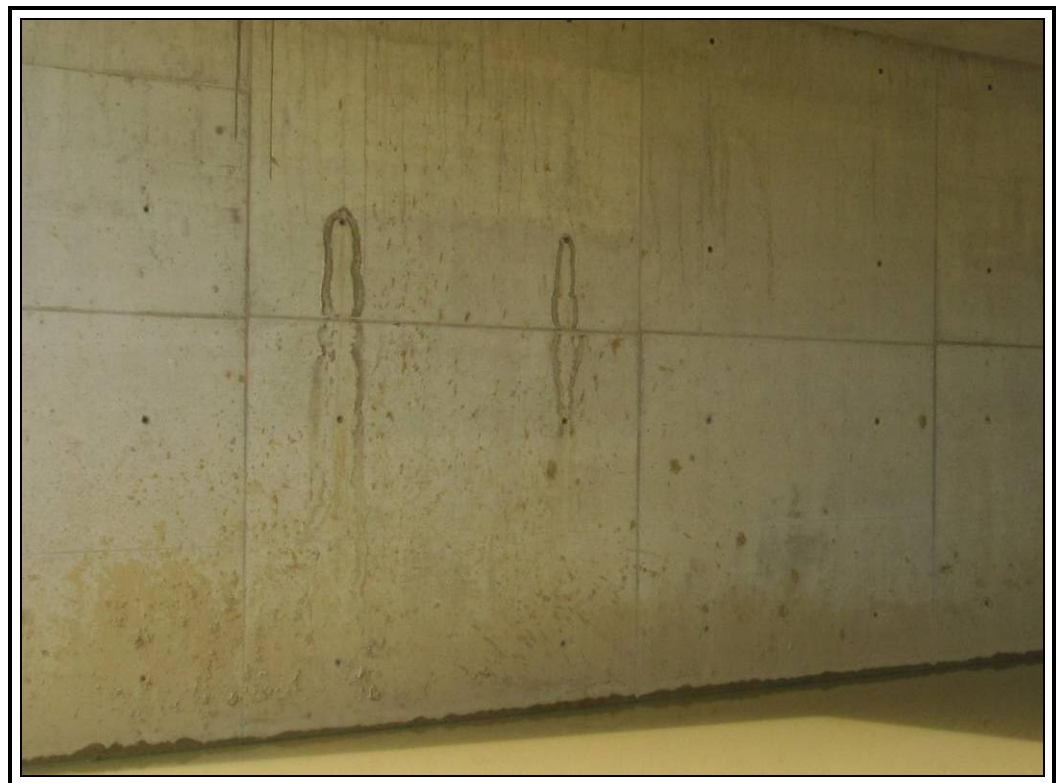
Filtraciones en estribo uno.

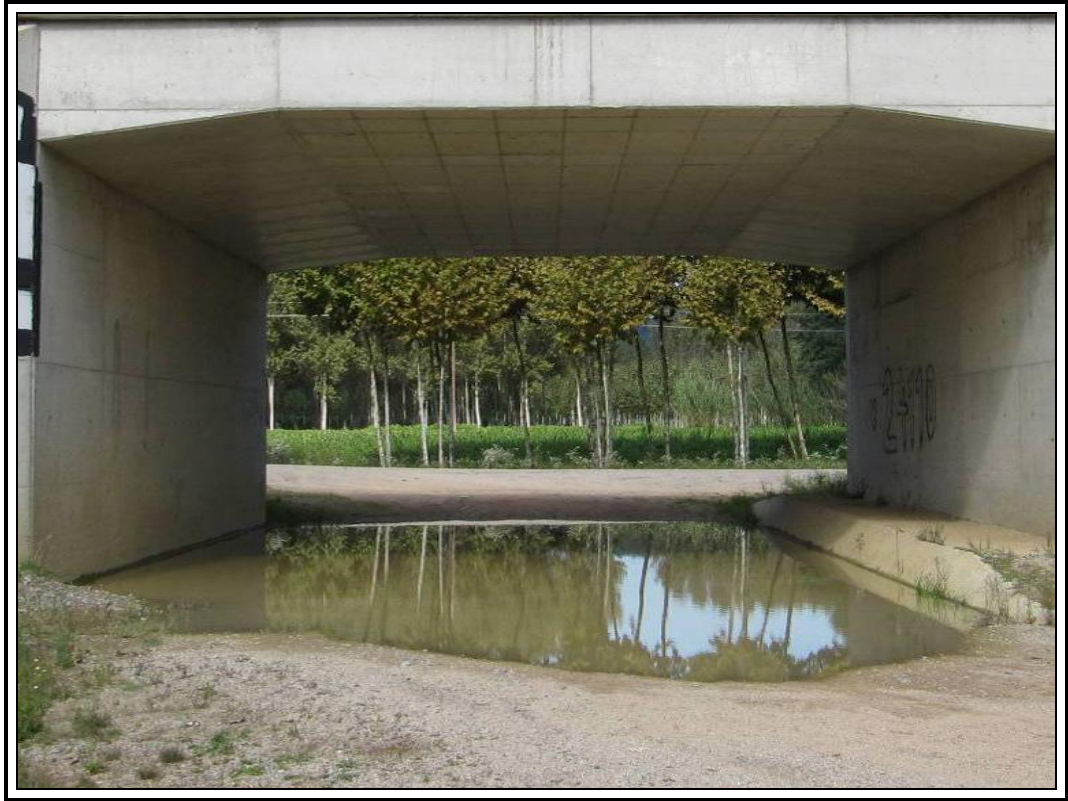
Acumulación de agua bajo la estructura.
