**INFORME DE INSPECCIÓN PRINCIPAL**

**TRAMO: LA ROCA DEL VALLÉS - RIUDELLOTS DE LA SELVA**

**Obra Drenaje 604+720**

**Mayo de 2011**

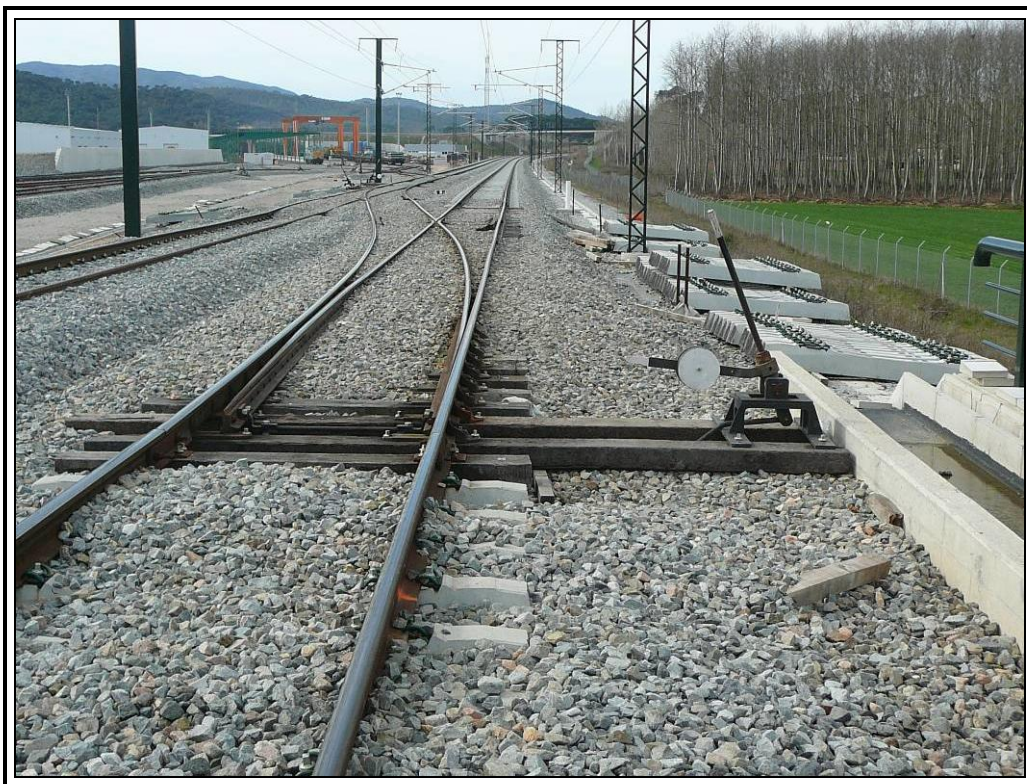
Material de vía (desvío provisional)

Se encontraba en buen estado.

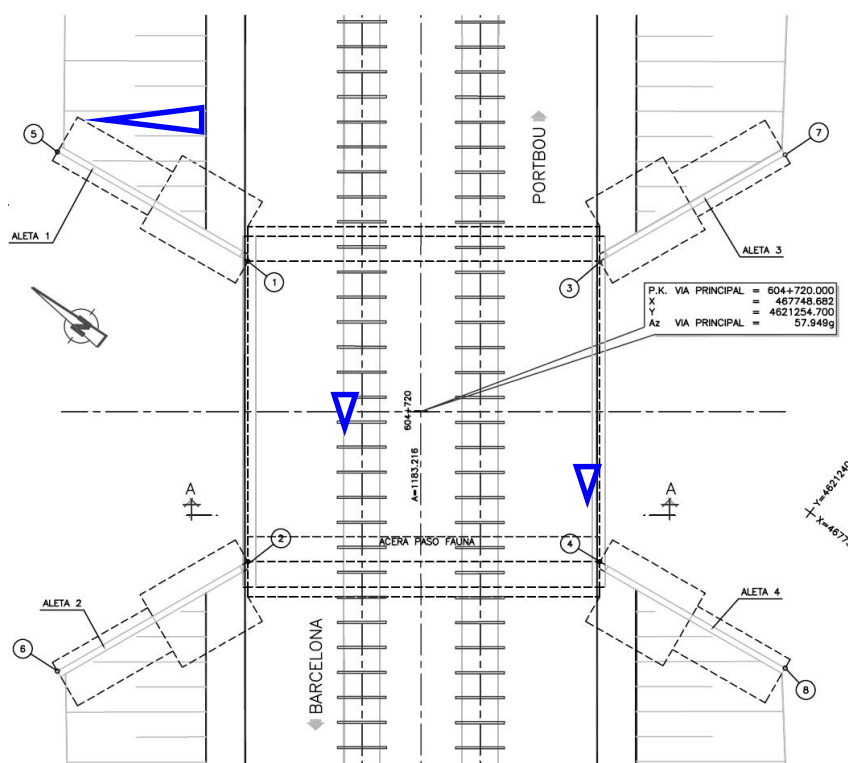
Planta de la estructura

A continuación se muestra un croquis con la posición aproximada de cada uno de los deterioros anteriormente mencionados:

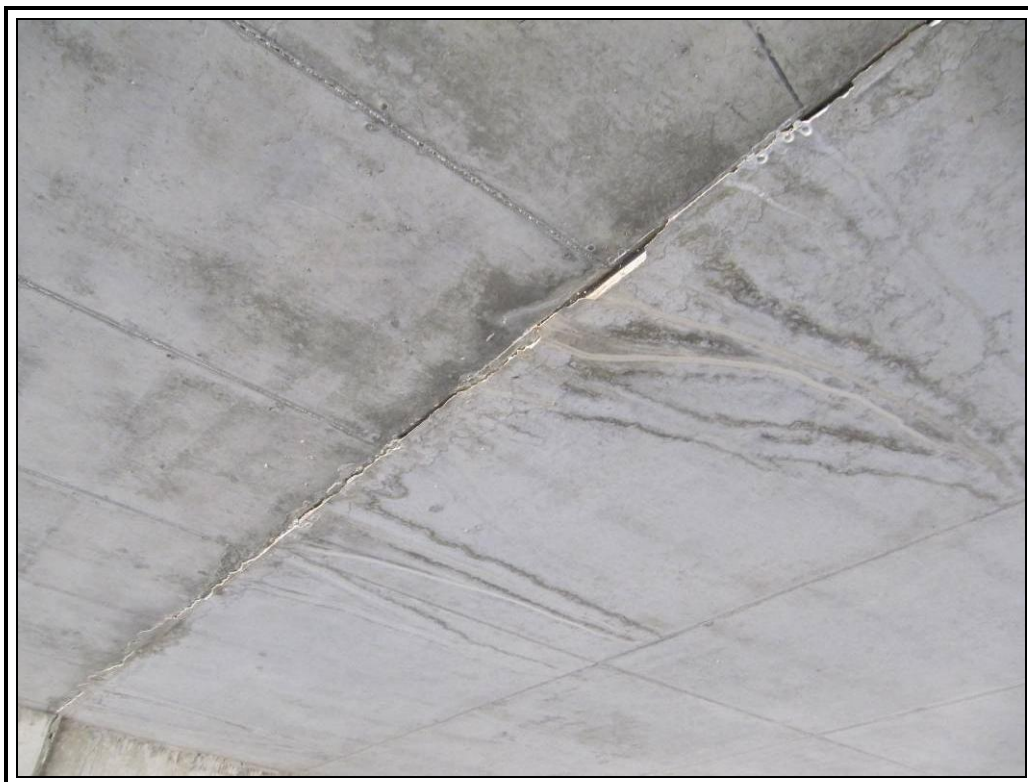
En el dintel se han observado filtraciones con eflorescencias bajo la imposta en el alzado derecho, a unos tres metros del hastial uno. Del mismo modo, se aprecian filtraciones por una junta ubicada a 10 m. del alzado derecho. Ambas parecen estar provocadas por un fallo en la impermeabilización.

Filtraciones por la junta entre elementos del dintel

En cuanto a las filtraciones no se recomienda reparación, pues no se conoce el alcance del deterioro en los elementos de impermeabilización que pueden estar provocando la entrada de agua por la junta entre elementos, no obstante, se aconseja hacer un seguimiento en futuras inspecciones.

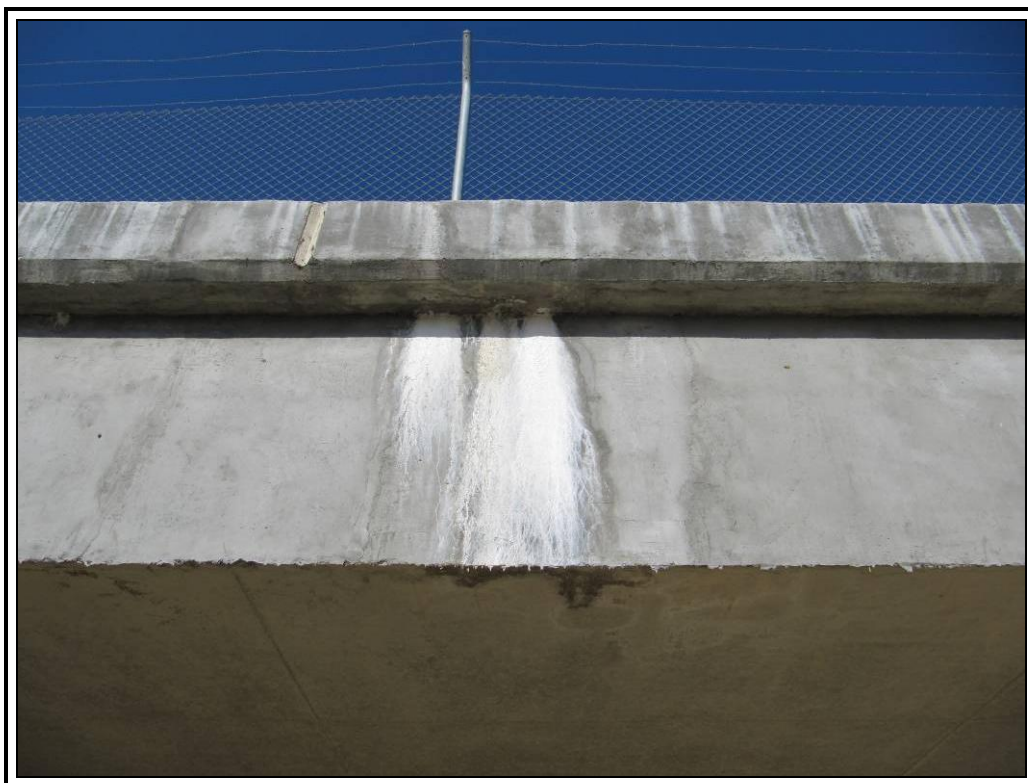
Filtraciones con eflorescencias bajo la imposta.

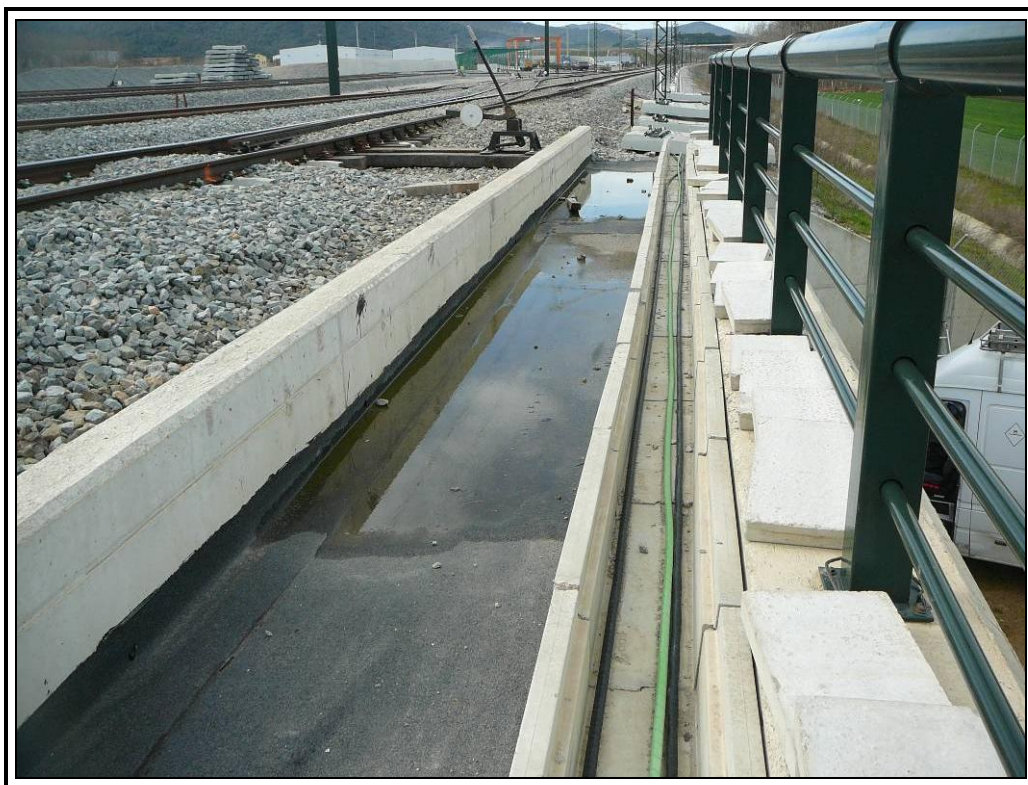
En los paseos de servicio presentan acumulaciones de agua.

Acumulación de agua en paseos de servicio.

Respecto a la acumulación de agua en los paseos de servicio, se recomienda la revisión de la lámina impermeable.

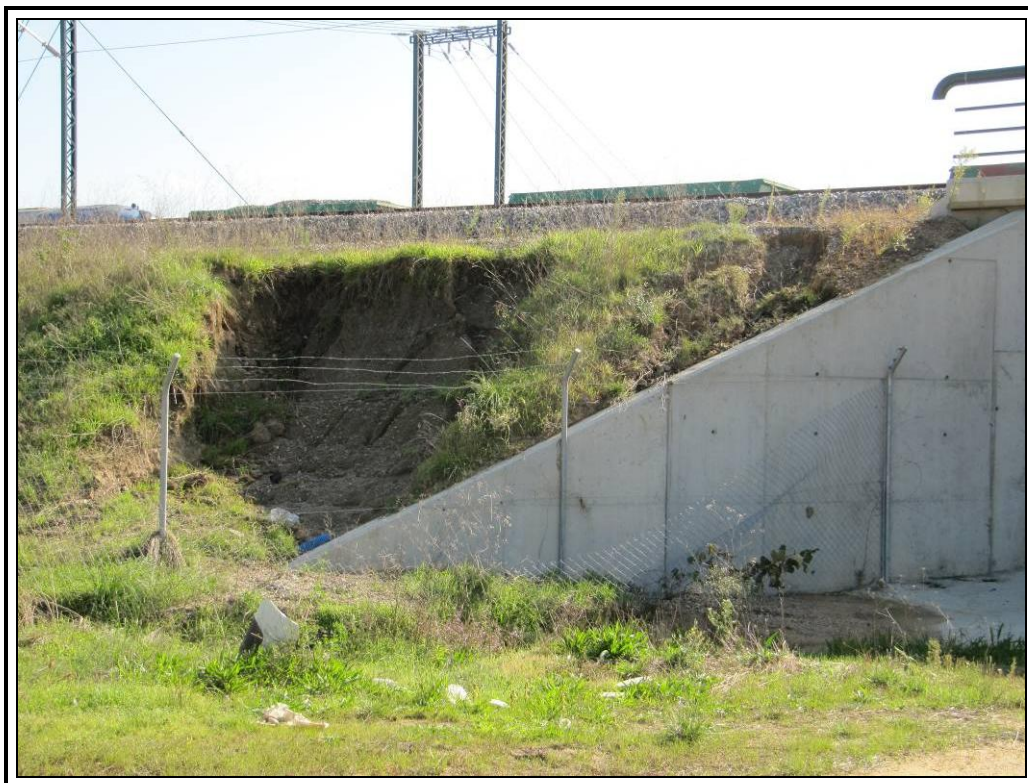
Se ha detectado una erosión excesiva en el terraplén tras la aleta izquierda del hastial dos, que parece deberse a la ausencia de una bajante en esa zona.

Erosión excesiva en terraplén tras aleta izquierda hastial 2.

Para la erosión detectada en el terraplén se aconseja la reposición del material perdido y la ejecución de una bajante de hormigón para conducir las aguas de escorrentía.

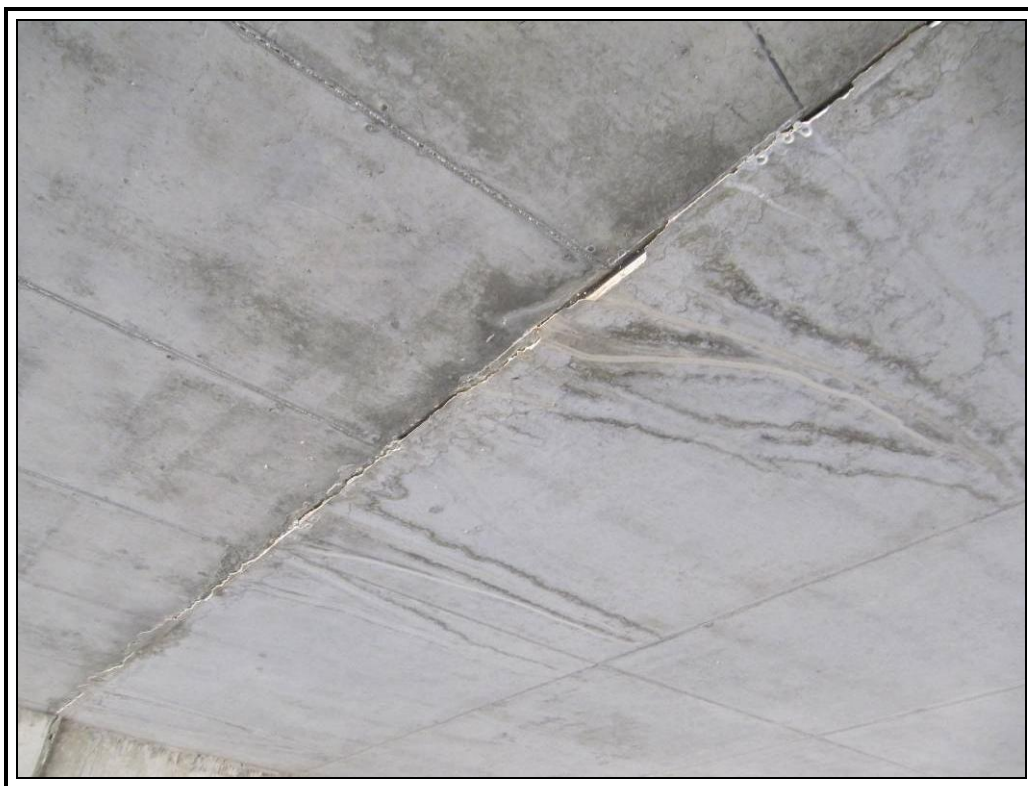
Filtraciones por la junta entre elementos del dintel

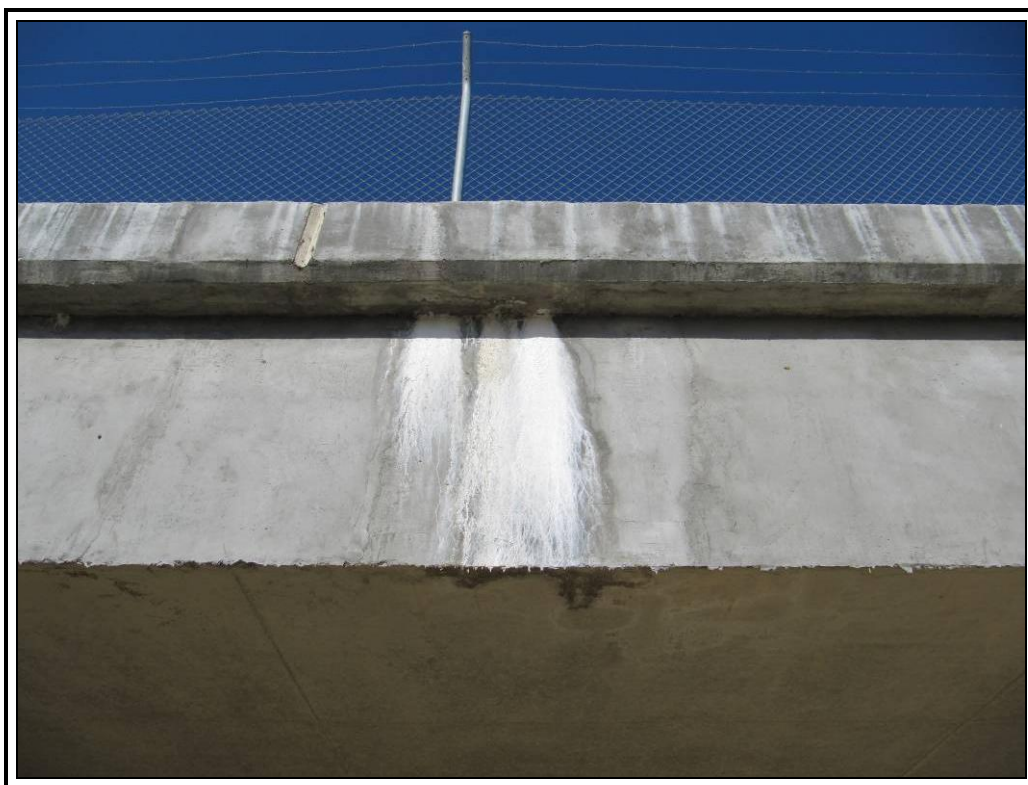
Filtraciones con efflorescencias bajo la imposta.

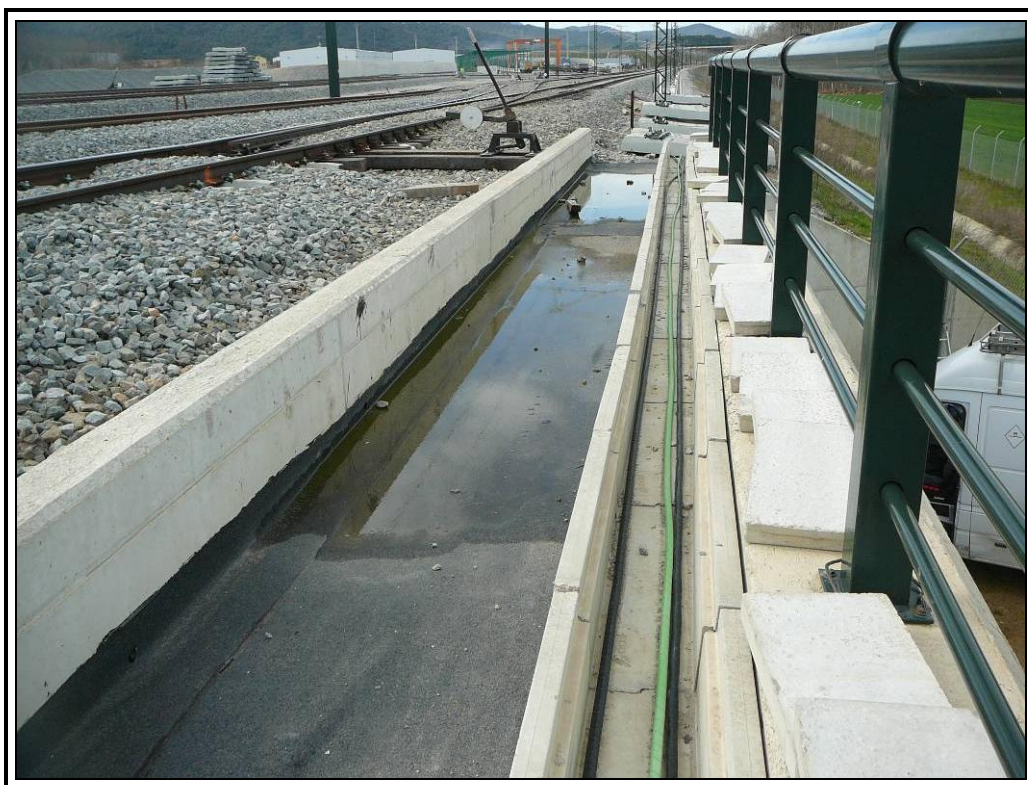
Acumulación de agua en paseos de servicio.

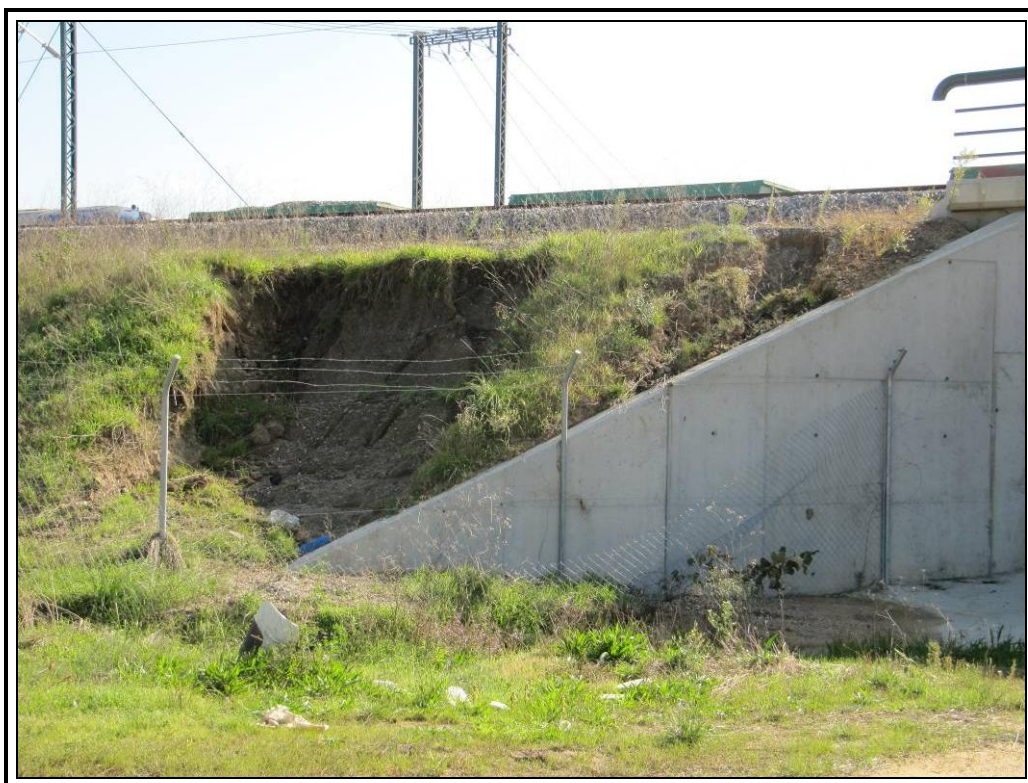
Erosión excesiva en terraplén tras aleta izquierda hastial 2.
