DOCUMENTO: E/LC-09026/AU-24

INSPECCIÓN PRINCIPAL DE LA OBRA DE DRENAJE  
SITUADA EN EL P.K. OBRA 607+272 (P.K. LINEA  
684+595) DE LA L.A.V. MADRID - ZARAGOZA -  
BARCELONA - FRONTERA FRANCESA. TRAMO:  
BARCELONA SANTS - FIGUERES. SUBTRAMO: RIELLS  
- MASSANES.

Peticionario: **ADIF**

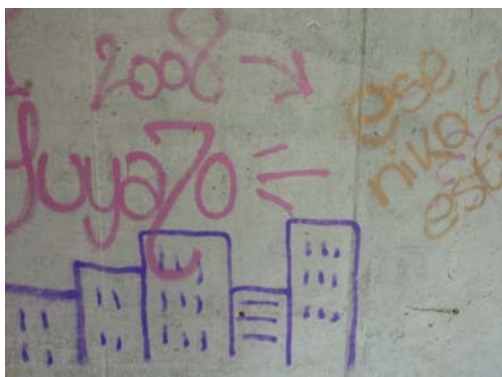
Durante la inspección realizada se observaron varias fisuras (cuya abertura máxima era de 0,20 mm) con tendencia vertical en cada uno de los hastiales

Todas estas fisuras son debidas a los fenómenos de retracción del hormigón y/o a las variaciones dimensionales coartadas y debidas a cambios volumétricos originados por los gradientes térmicos a edades tempranas.

**Fotografía nº 7.** Fisuras en el hastial del estribo de entrada

Las fisuras observadas durante la inspección del paso inferior conviene que sean selladas para evitar su evolución futura, mediante un adhesivo estructural.

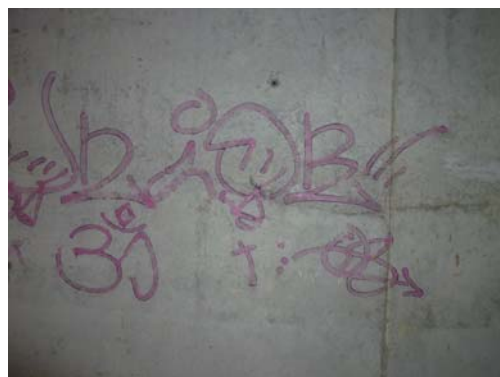
Hemos apreciado un nido de grava en el hastial de salida. Este nido de grava es debido a un vibrado insuficiente del hormigón en esa zona o por el empleo de un encofrado no estanco e incompatible con la consistencia del hormigón empleado

**Fotografía nº 8.** Nido de grava en el hastial del estribo de salida

Se aconseja el saneado de los nidos de grava observados en las aletas y en el hastial de salida, mediante la limpieza de detritus y polvo y aplicación de un mortero, de retracción compensada, ligeramente expansivo, a base de cemento.

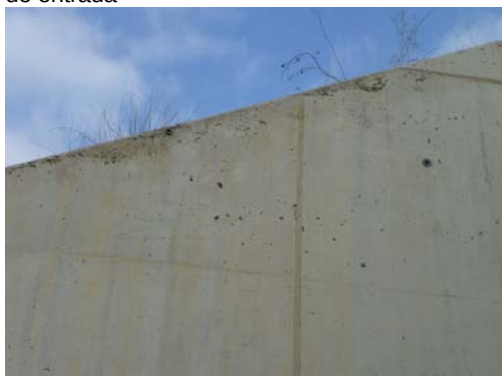
Hemos observado fisuras en la aleta izquierda del estribo de entrada y nidos de grava tanto en la aleta izquierda del estribo de entrada como en el de salida. El origen para cada una de estas anomalías es el descrito en el párrafo anterior "Hastiales".

**Fotografía nº 9.** Nido de grava en la aleta izquierda del estribo de salida

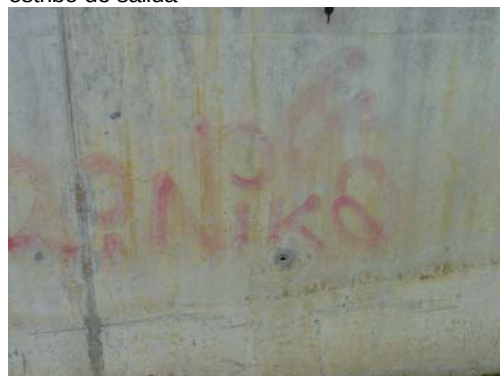
**Fotografía nº 10.** Fisura en la aleta izquierda del estribo de entrada

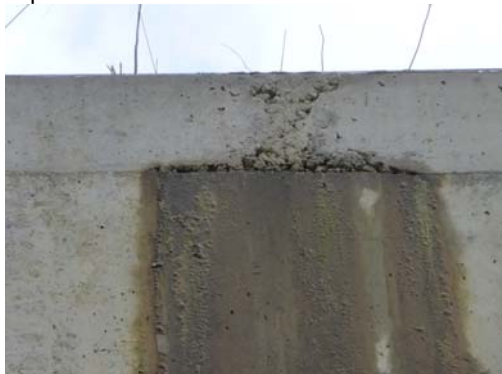
Puntualmente se observó un nido de grava en cara lateral izquierda de la losa superior. Esta anomalía está originada por el empleo de un encofrado no estanco e incompatible con la consistencia del hormigón empleado.

**Fotografía nº 11.** Nido de grava en la cara lateral izquierda de la losa superior.

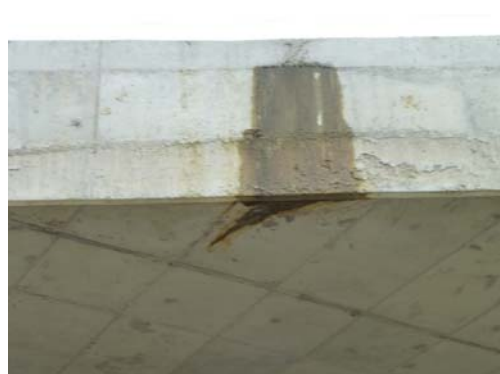
Se apreciaron humedades en el paramento lateral izquierdo de la losa superior. Estas humedades están originadas por escorrentías de agua desde la plataforma.

Como hemos mencionado en el apartado anterior “Tablero”, se han observado escorrentías por la cara lateral derecha de la losa superior, al no haberse dispuesto ningún sistema de recogida de esta agua.

**Fotografía nº 12.** Humedades en la cara lateral derecha de la losa superior.

Se recomienda tomar las medidas necesarias para canalizar el agua de lluvia y así evitar que esta provoque escorrentías por la cara lateral de la losa superior.
