DOCUMENTO: E/LC-09026/AU-27

INSPECCIÓN PRINCIPAL DE LA OBRA DE DRENAJE  
SITUADA EN EL P.K. OBRA 608+675 (P.K. LINEA  
685+998) DE LA L.A.V. MADRID - ZARAGOZA -  
BARCELONA - FRONTERA FRANCESA. TRAMO:  
BARCELONA SANTS - FIGUERES. SUBTRAMO: RIELLS  
- MASSANES.

Peticionario: **ADIF**

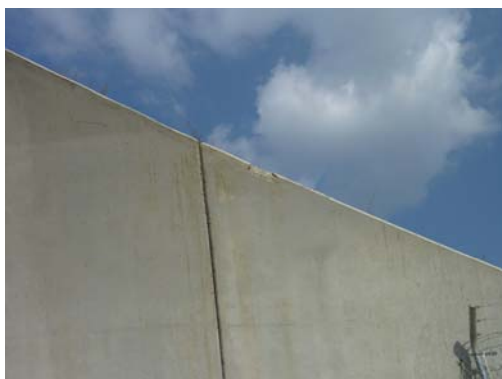
Hemos observado un desconchón en la embocadura derecha del estribo de salida del pico de flauta originado por un golpe.

**Fotografía nº 7.** Desconchón en una dovela

Se aconseja la reparación del desconchón existente en una de las dovelas y de las fisuras detectadas mediante el uso de un adhesivo estructural.

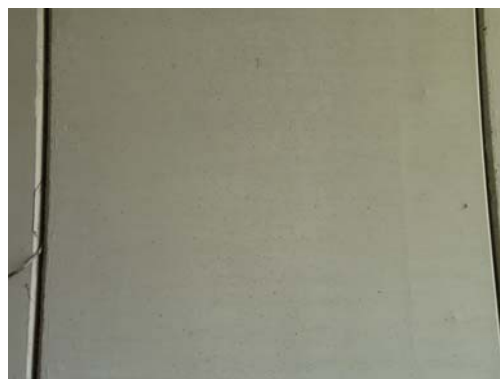
Durante la inspección realizada se observaron varias fisuras (cuya abertura

máxima era de 0,10 mm) en mapa. Todas estas fisuras son debidas a los fenómenos de retracción del hormigón y/o a las variaciones dimensionales coartadas y debidas a cambios volumétricos originados por los gradientes térmicos a edades tempranas.

**Fotografía nº 8.** Fisuras por retracción en una dovela

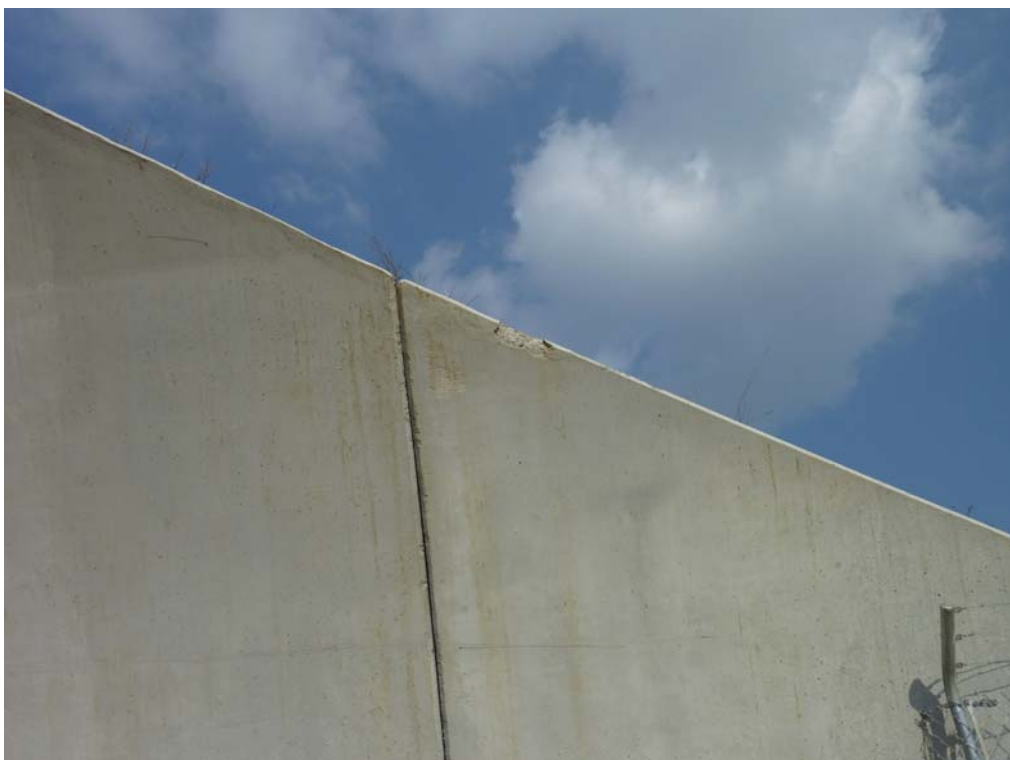
**Desconchón en una dovela**

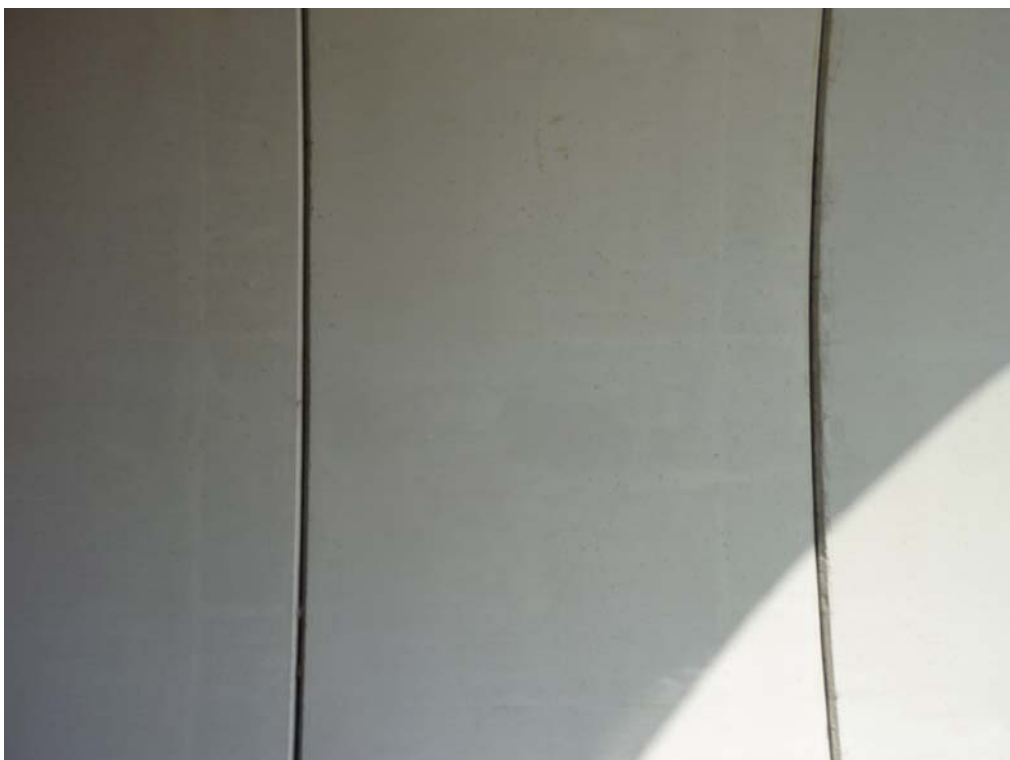
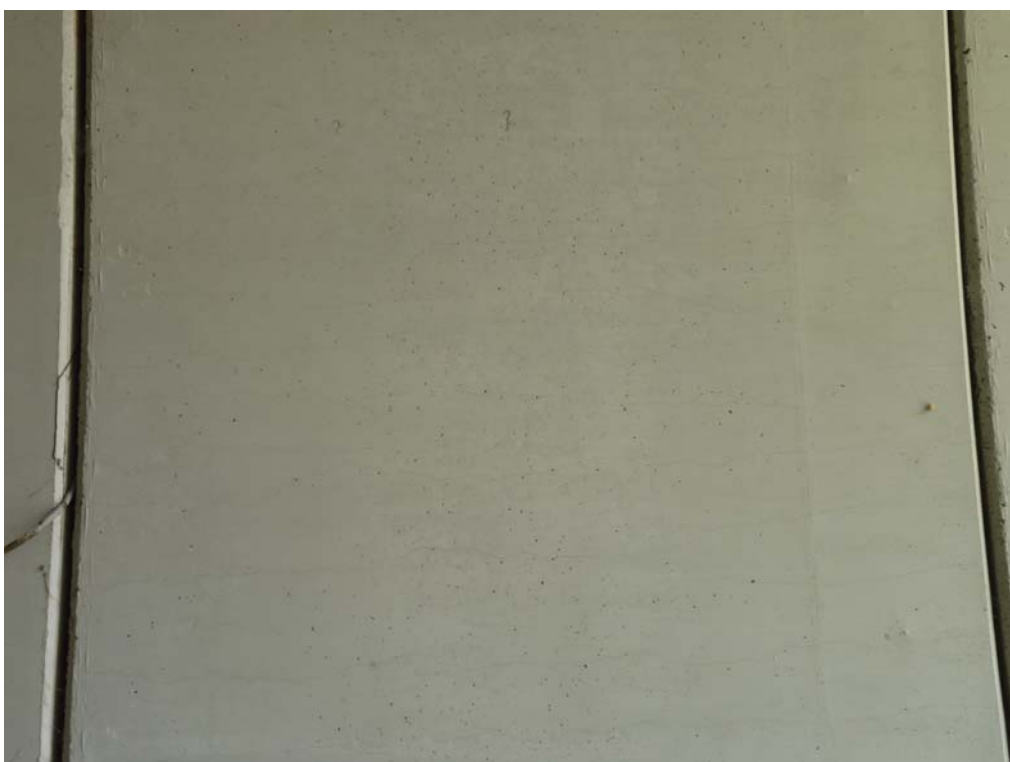
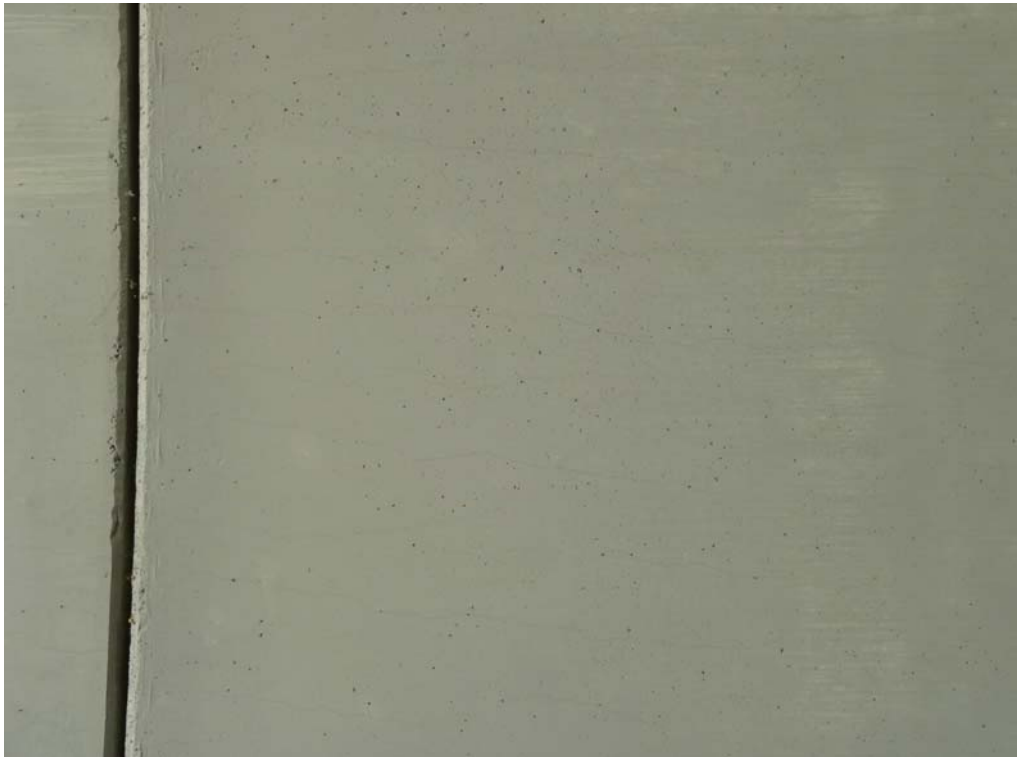
**Fisura de retracción**
