**CONTRATO DE CONSULTORÍA Y ASISTENCIA  
PARA LA REALIZACIÓN DE LAS PRUEBAS DE CARGA  
PARA LA RECEPCIÓN DE PUENTES DEL NUEVO ACCESO FERROVIARIO DE ALTA  
VELOCIDAD DE MADRID -ZARAGOZA - BARCELONA - FRONTERA FRANCESA  
TRAMO: LA ROCA DEL VALLÉS - RIUDELLOTS DE LA SELVA**

**INFORME DE INSPECCIÓN PRINCIPAL**

**TRAMO: LA ROCA DEL VALLÉS - RIUDELLOTS DE LA SELVA  
SUBTRAMO: RIELLS I VIABREA - MASSANES  
Obra Drenaje 602+310. (L.Convencional)  
Código: 01780D03  
PK.Obra: 602+310 PK.Línea: 679+633**

**Junio de 2011**

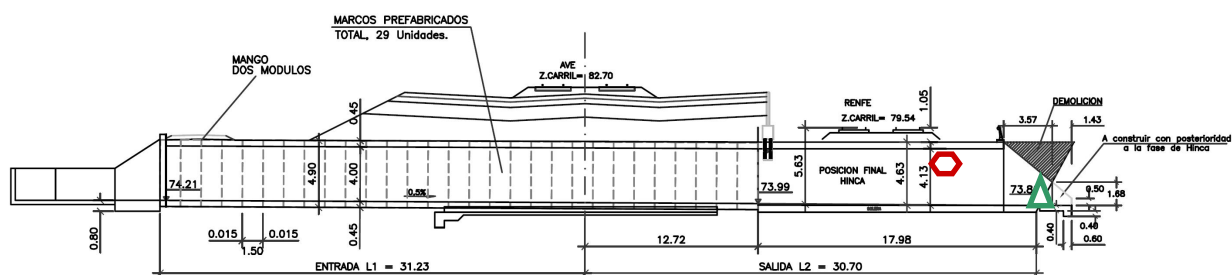
*Hastial uno*

A continuación se muestra un croquis con la posición aproximada de cada uno de los deterioros anteriormente mencionados:

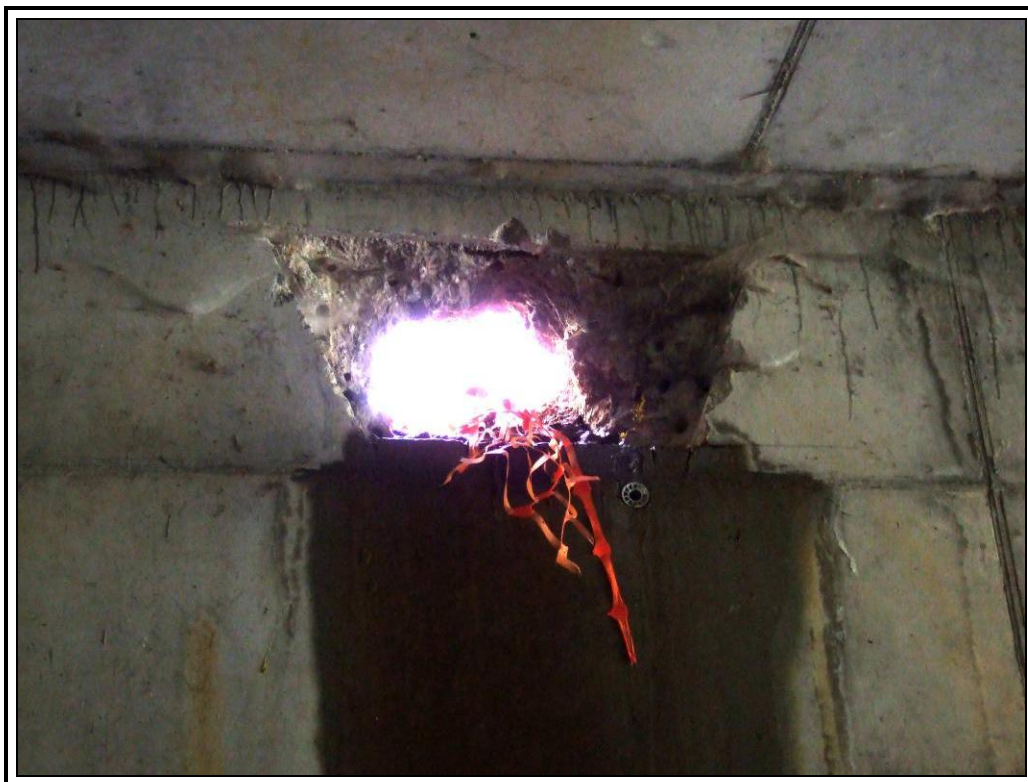
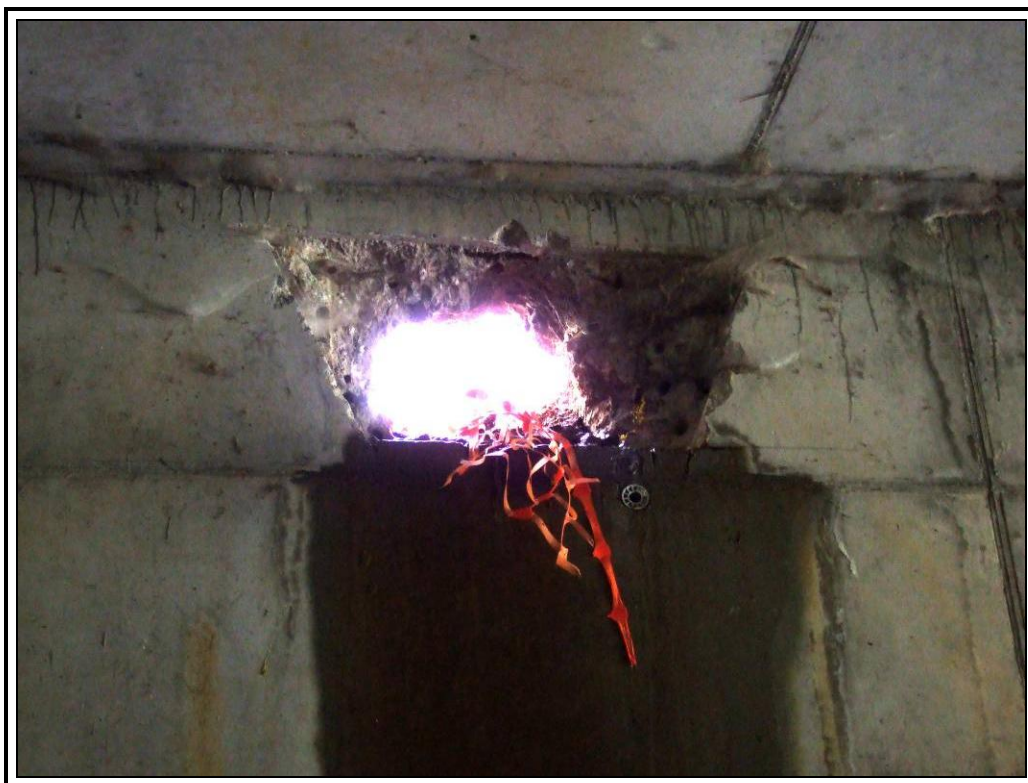
En el hastial dos, a unos 7 m de la embocadura derecha y a 3,7 m de altura se ha detectado un orificio que, a modo de sumidero recoge las aguas de la plataforma superior. Este orificio presenta una ejecución poco cuidada pues vierte las aguas de tal modo que chorrean sobre el paramento del hastial, además no se ha materializado la sección completa al ejecutarlo, lo que merma su capacidad hidráulica y favorece la acumulación de materiales.

Orificio en paramento de hastial dos.

| OBSERVACIONES ESTRIBOS | Humedades derivadas del orificio en el paramento del hastial dos. | |

En el caso del sumidero practicado en el paramento del hastial dos, se recomienda ejecutar la sección completa del mismo y la ejecución de un vierteaguas de tal manera que se evite el chorreo sobre el hastial.

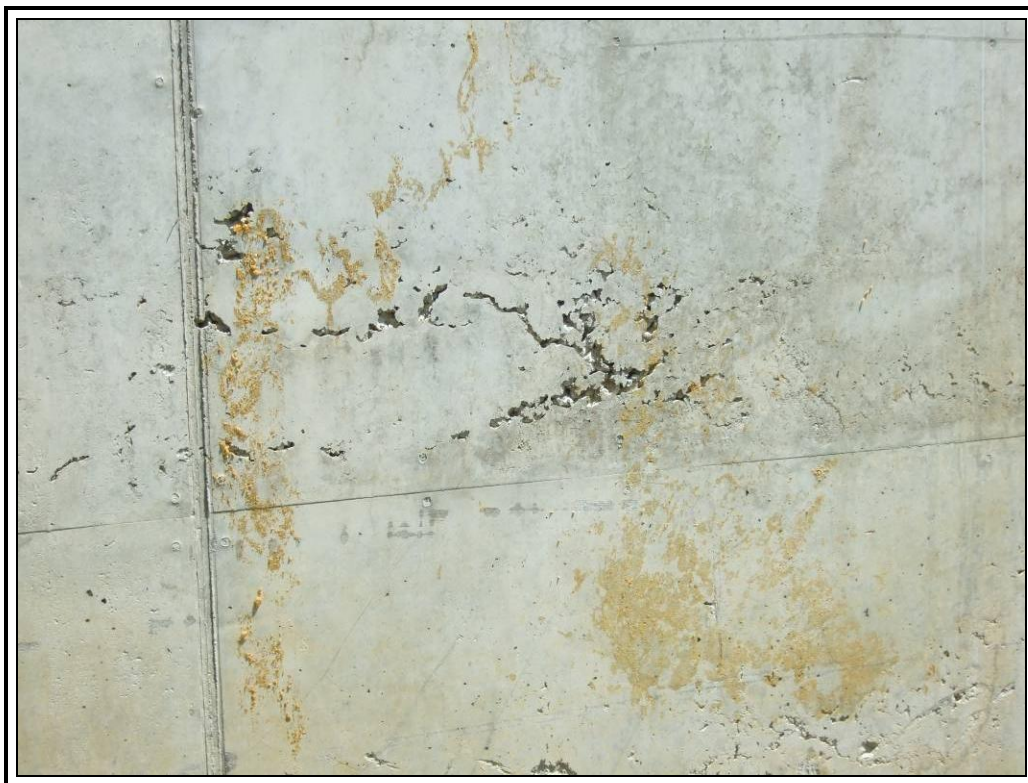
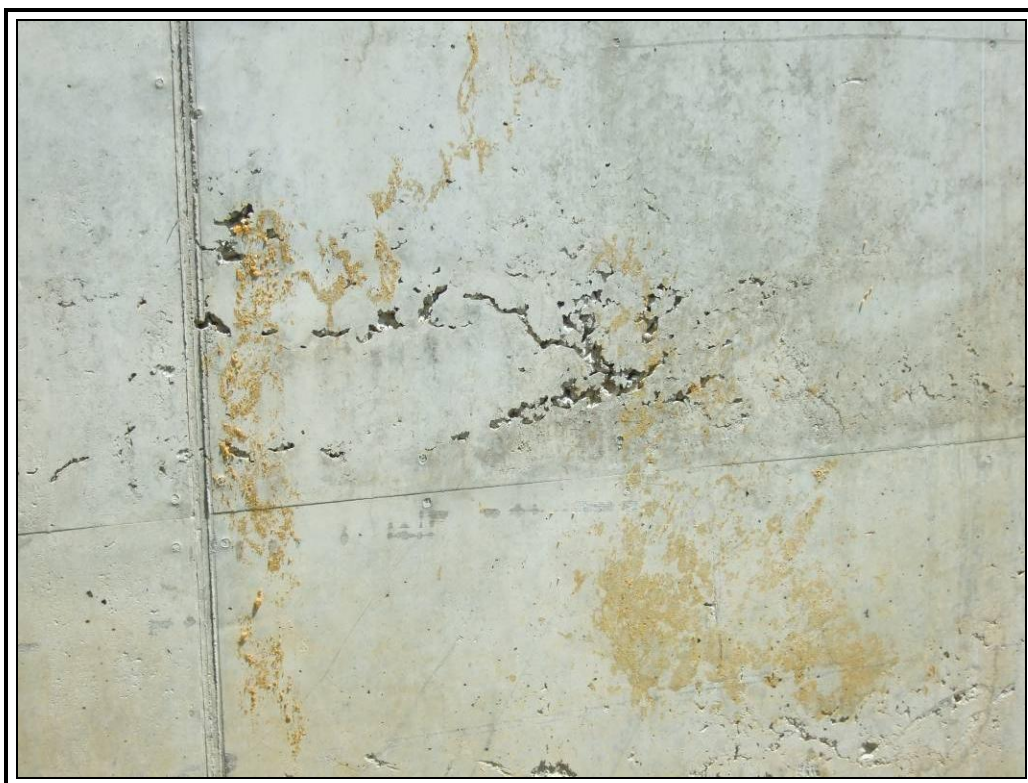
En la aleta derecha del hastial uno se aprecia una serie de coqueras, que pueden tener su origen en un vibrado insuficiente. Se localizan en el comienzo de la aleta.

Coqueras en aleta derecha de hastial uno

Se recomienda el saneado de las coqueras observadas en la estructura, limpieza de detritus y polvo y aplicación de un mortero, de retracción compensada, ligeramente expansivo, a base de cemento.

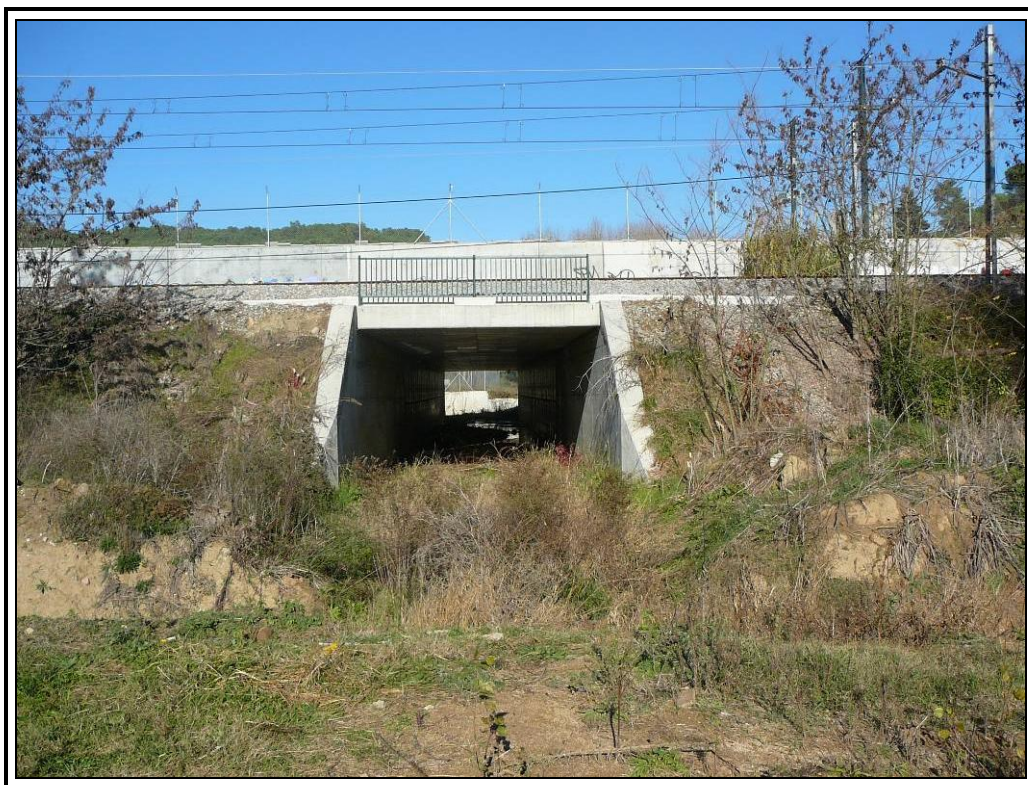
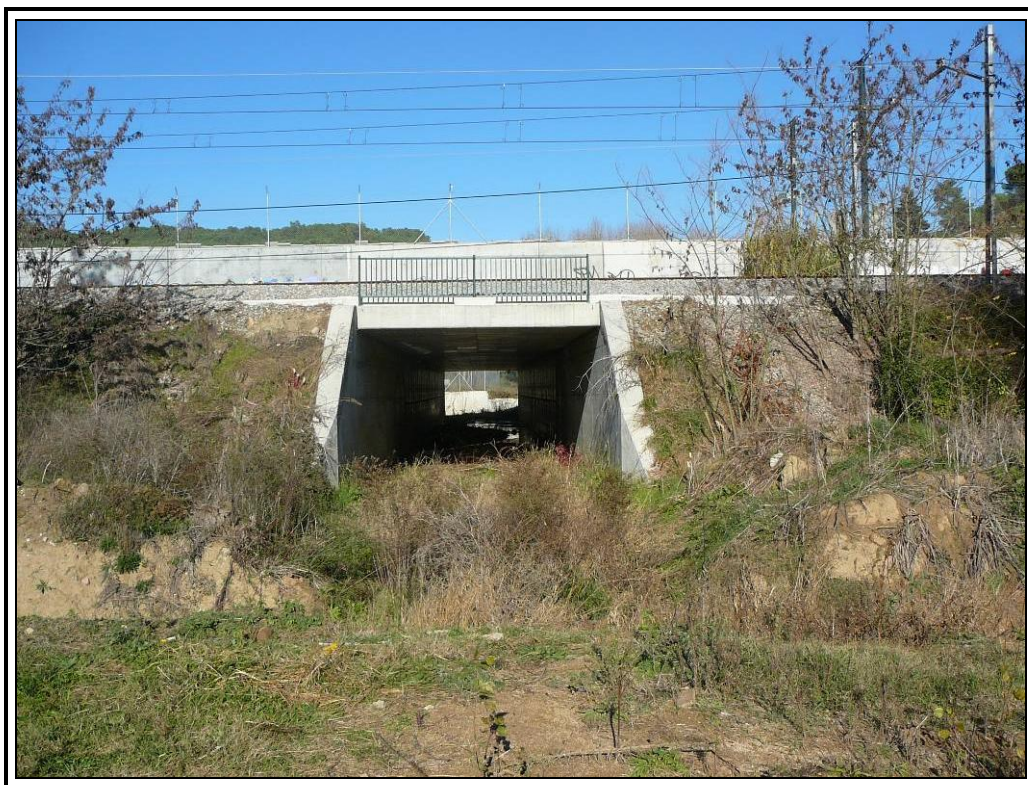
Se ha observado una acumulación de vegetación y materiales a la salida de la propia obra de drenaje lo que reduce su capacidad hidráulica.

Acumulación de vegetación a la salida de la obra de drenaje

Respecto a la acumulación de vegetación y materiales en la propia obra de drenaje se recomienda su retirada para evitar la merma en la capacidad hidráulica de la misma.

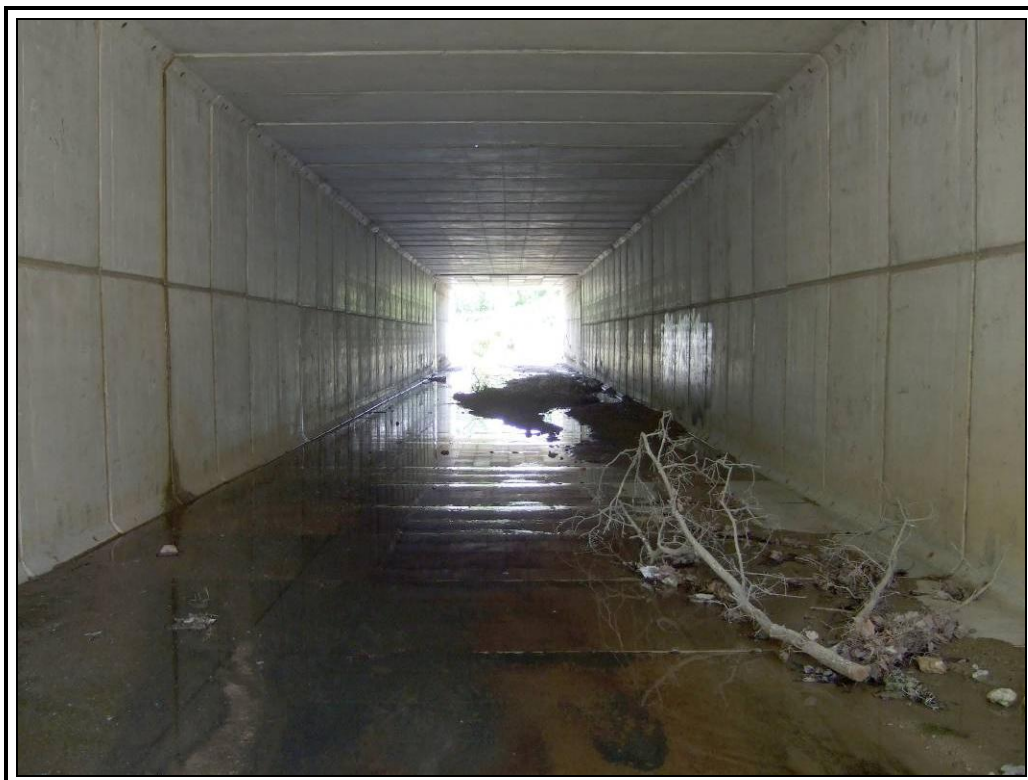
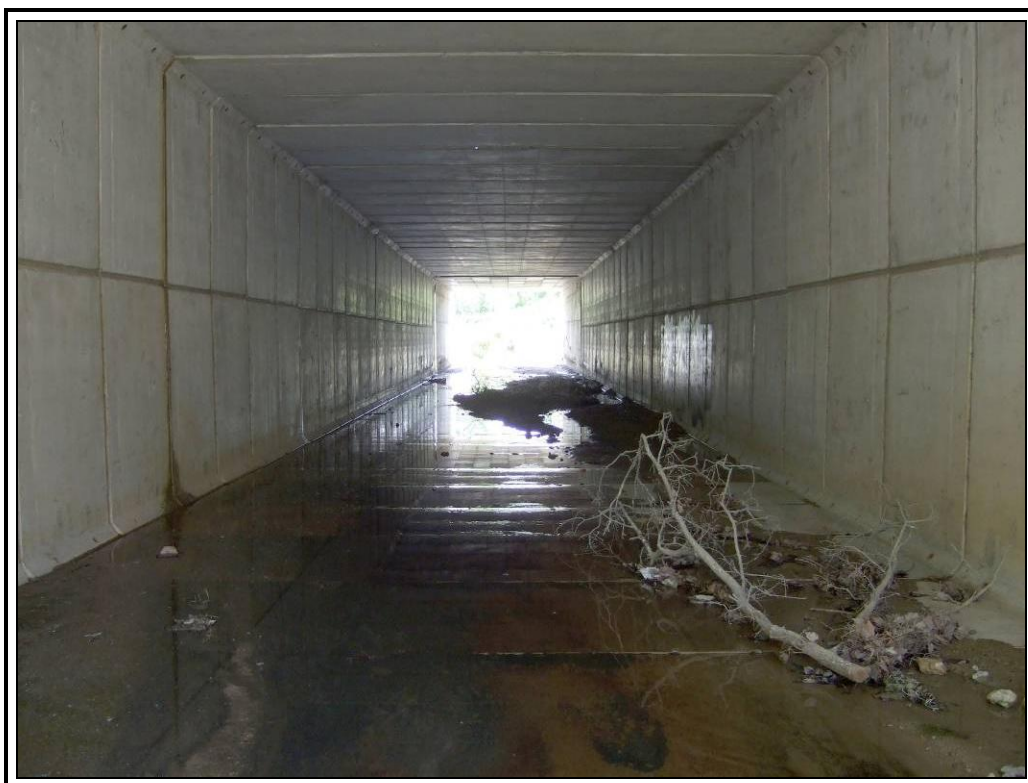
Acumulación de materiales
