**CONTRATO DE CONSULTORÍA Y ASISTENCIA  
PARA LA REALIZACIÓN DE LAS PRUEBAS DE CARGA  
PARA LA RECEPCIÓN DE PUENTES DEL NUEVO ACCESO FERROVIARIO DE ALTA  
VELOCIDAD DE MADRID -ZARAGOZA - BARCELONA - FRONTERA FRANCESA  
TRAMO: LA ROCA DEL VALLÉS - RIUDELLOTS DE LA SELVA**

**INFORME DE INSPECCIÓN PRINCIPAL**

**Obra Drenaje 602+310. (L.A.V.)**

**Junio de 2011**

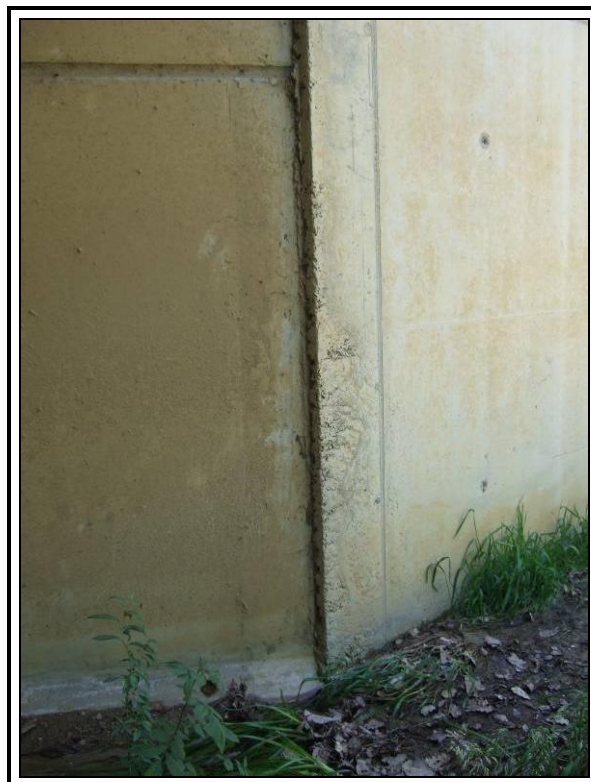
Los deterioros observados se localizan en la aleta izquierda del hastial uno. El primero de ellos es en un nido de grava en la zona de contacto con el propio hastial, ocasionado probablemente por una falta de vibrado y un replanteo de encofrados deficiente. El segundo deterioro consiste en un desconchón producido probablemente por un impacto. Se localiza en el vértice más alejado del hastial.

Nido de grava en aleta izquierda hastial uno

Se recomienda el saneado de los nidos de grava observados en la estructura, limpieza de detritus y polvo y aplicación de un mortero, de retracción compensada, ligeramente expansivo, a base de cemento.

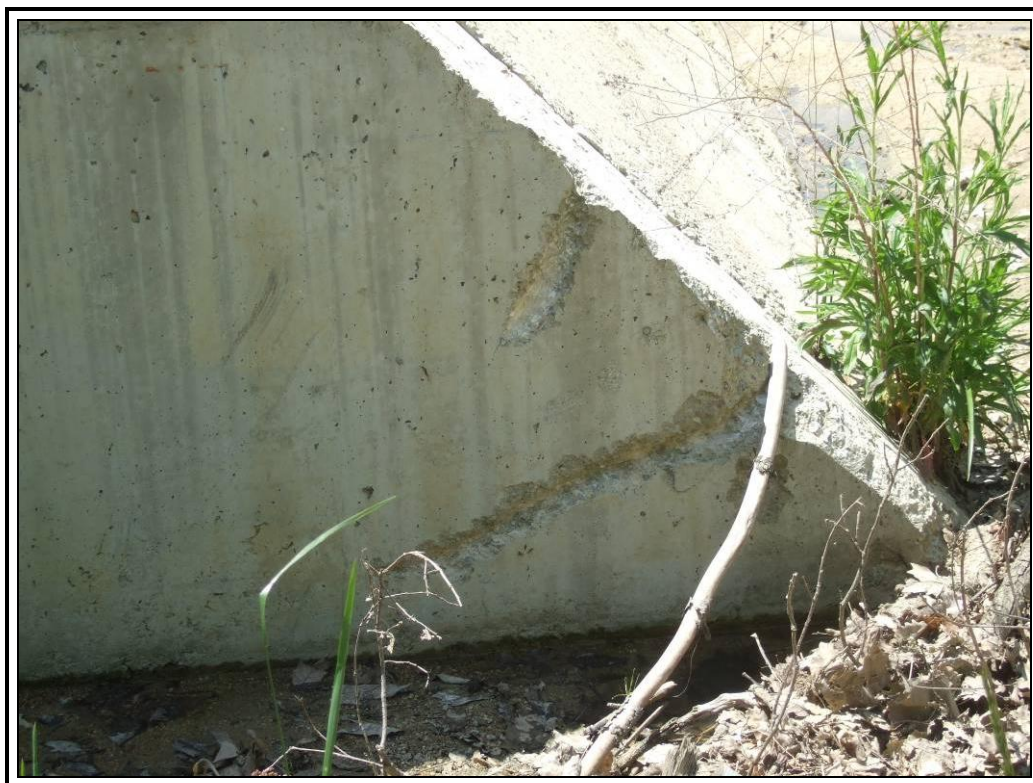
Desconchón por impacto en extremo de aleta izquierda hastial uno

En los desconchones sin armadura implicada se aconseja el picado y saneo de la superficie afectada y la restitución de la geometría original por medio de mortero de reparación.

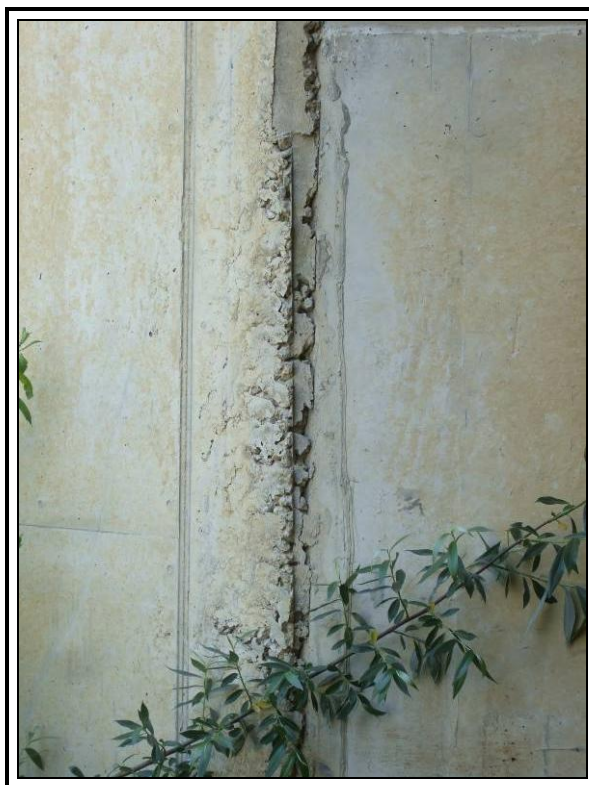
Igualmente se ha detectado un nido de grava producido probablemente por un vibrado insuficiente y un replanteo deficiente de encofrados, localizados en la aleta derecha del hastial dos, en la zona de contacto con el propio hastial.

Nido de grava en aleta derecha de hastial dos

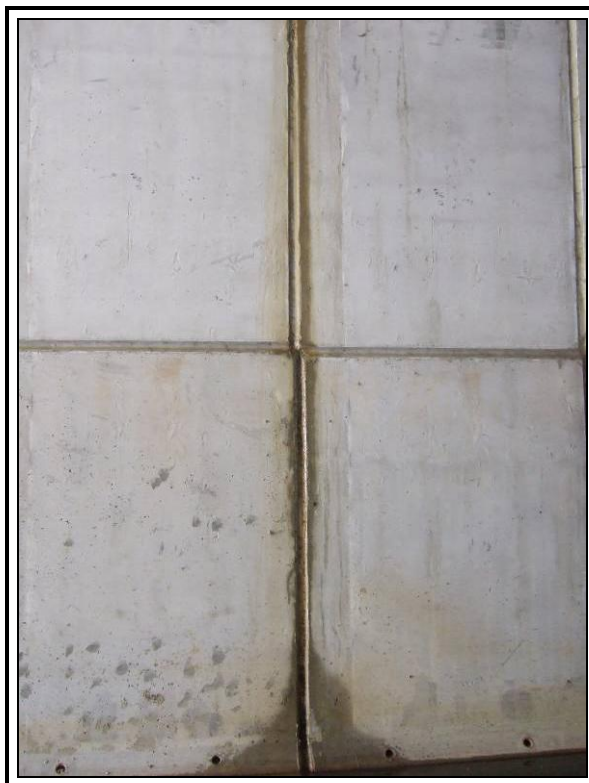
En la junta entre los elementos prefabricados tercero y cuarto (contabilizados a partir de la embocadura) del hastial dos, se aprecian filtraciones por lo que podría ser un fallo en la impermeabilización del trasdós.

Filtraciones entre elementos de hastial dos

En cuanto a las filtraciones no se recomienda reparación, pues no se conoce el alcance del deterioro en los elementos de impermeabilización que pueden estar provocando la entrada de agua por la junta entre elementos, no obstante, se aconseja hacer un seguimiento en futuras inspecciones.

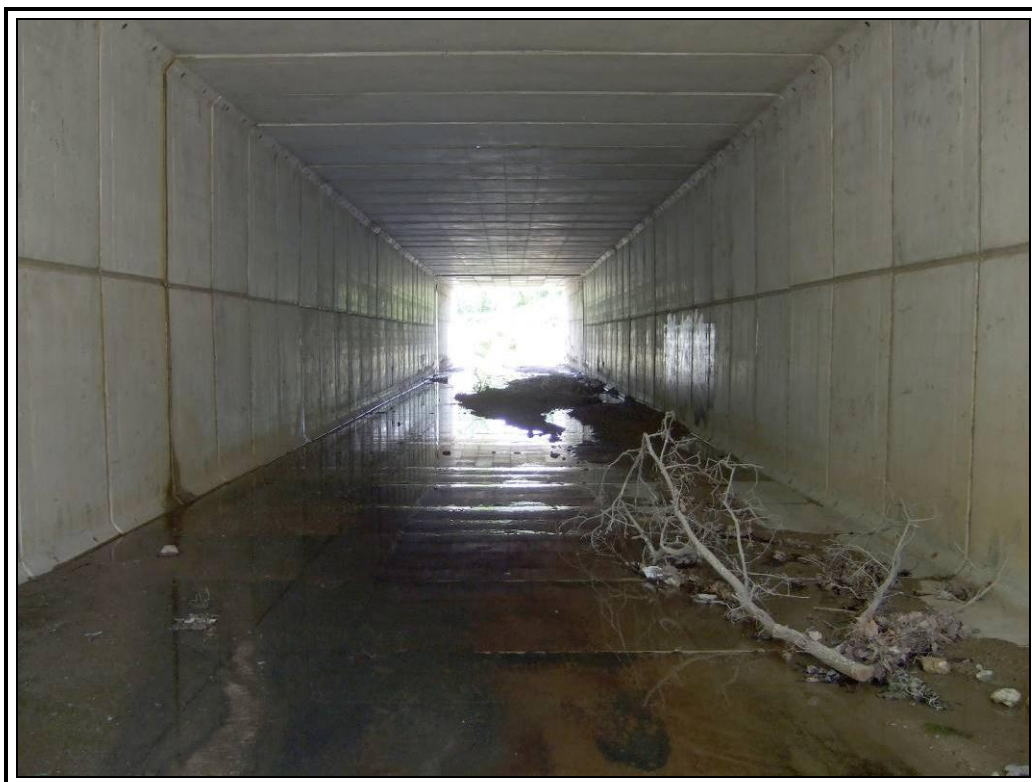
Se ha detectado acumulación de materiales y vegetación en el lecho y la entrada de la propia obra de drenaje.

Acumulación de materiales

Respecto a la acumulación de vegetación y materiales en la propia obra de drenaje se recomienda su retirada para evitar la merma en la capacidad hidráulica de la misma.

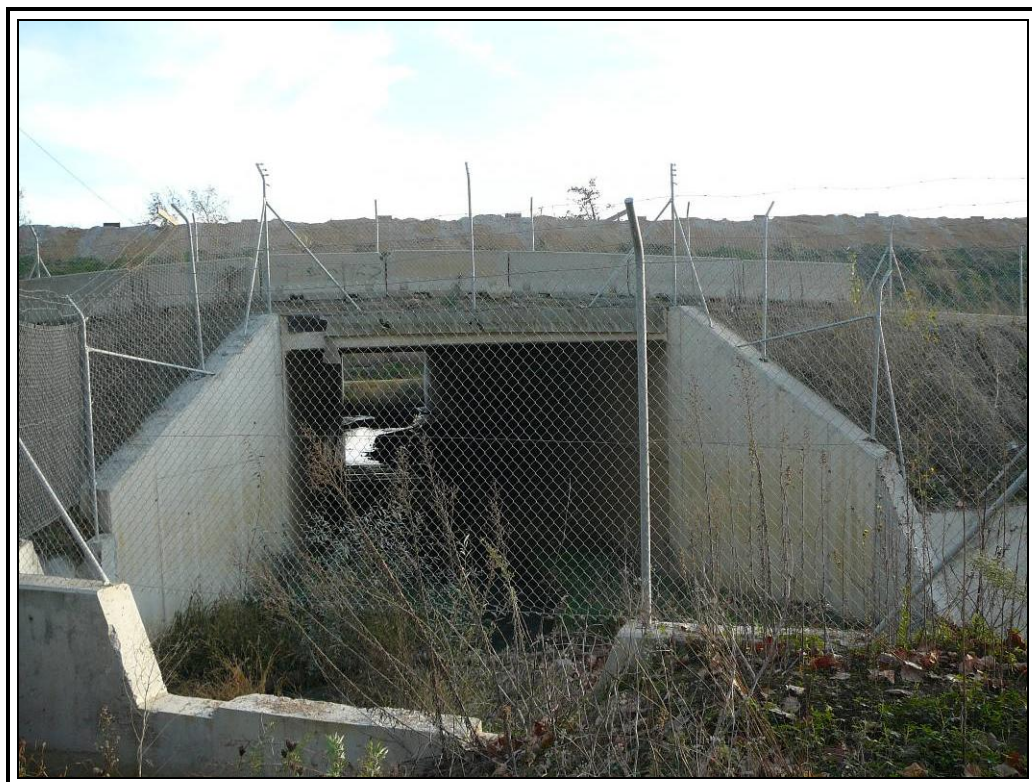
Acumulación de vegetación en embocadura izquierda

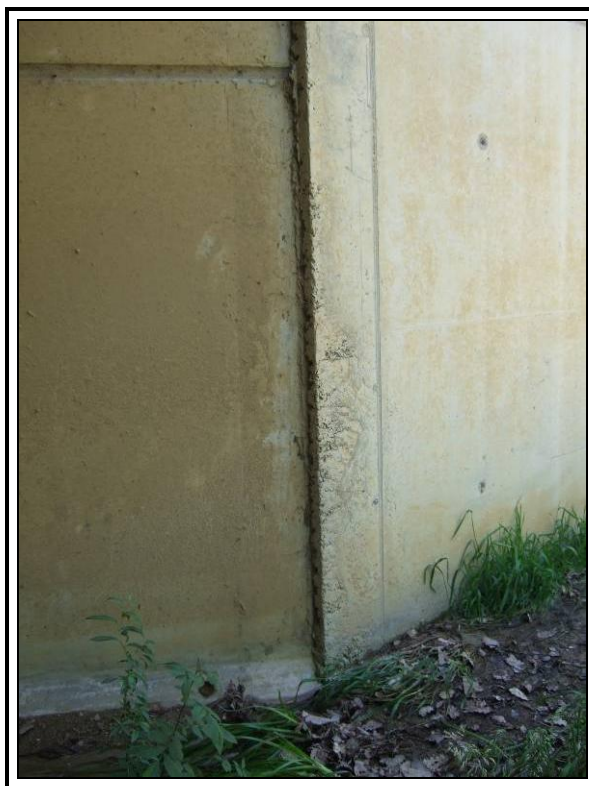
Nido de grava en aleta izquierda hastial uno

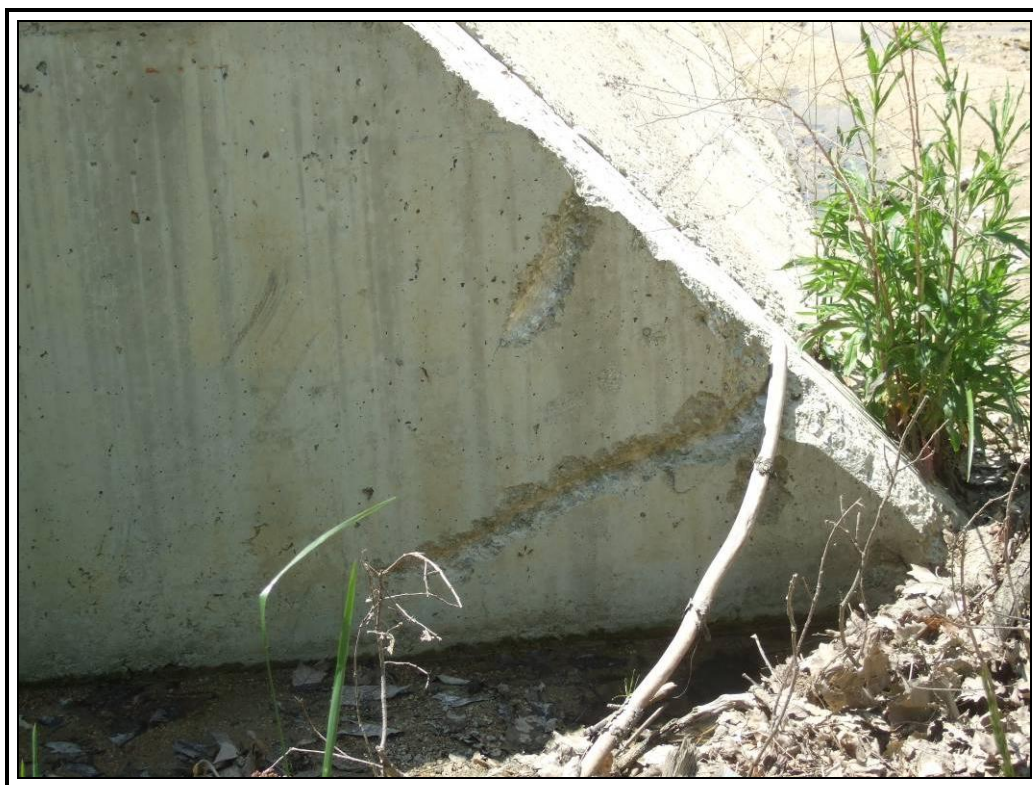
Desconchón por impacto en extremo de aleta izquierda hastial uno

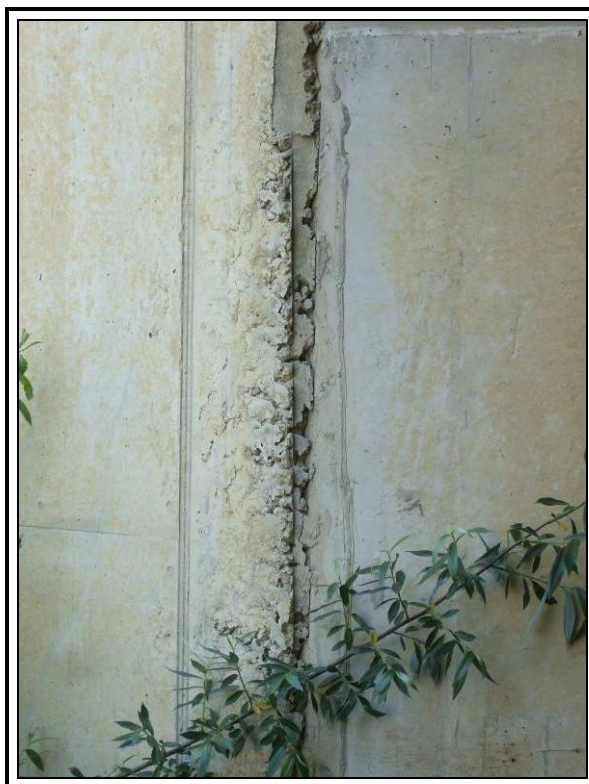
Nido de grava en aleta derecha de hastial dos

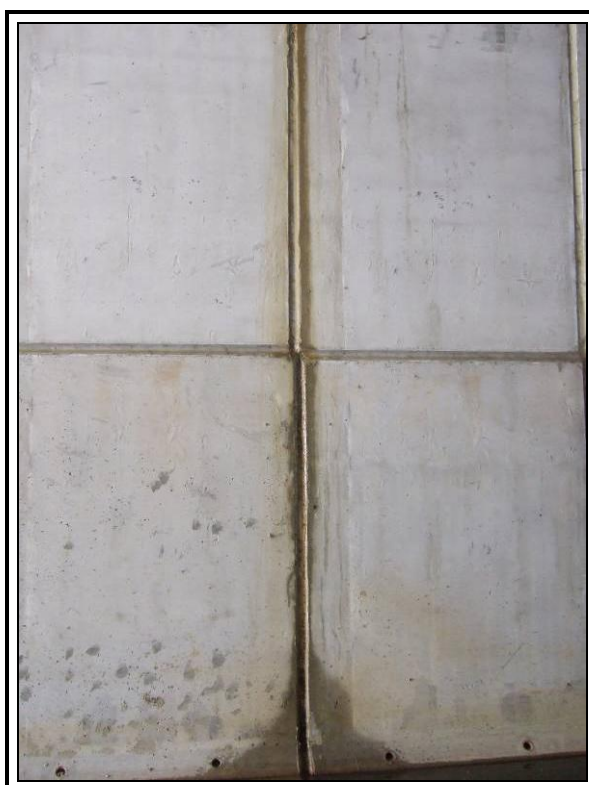
Filtraciones entre elementos de hastial dos

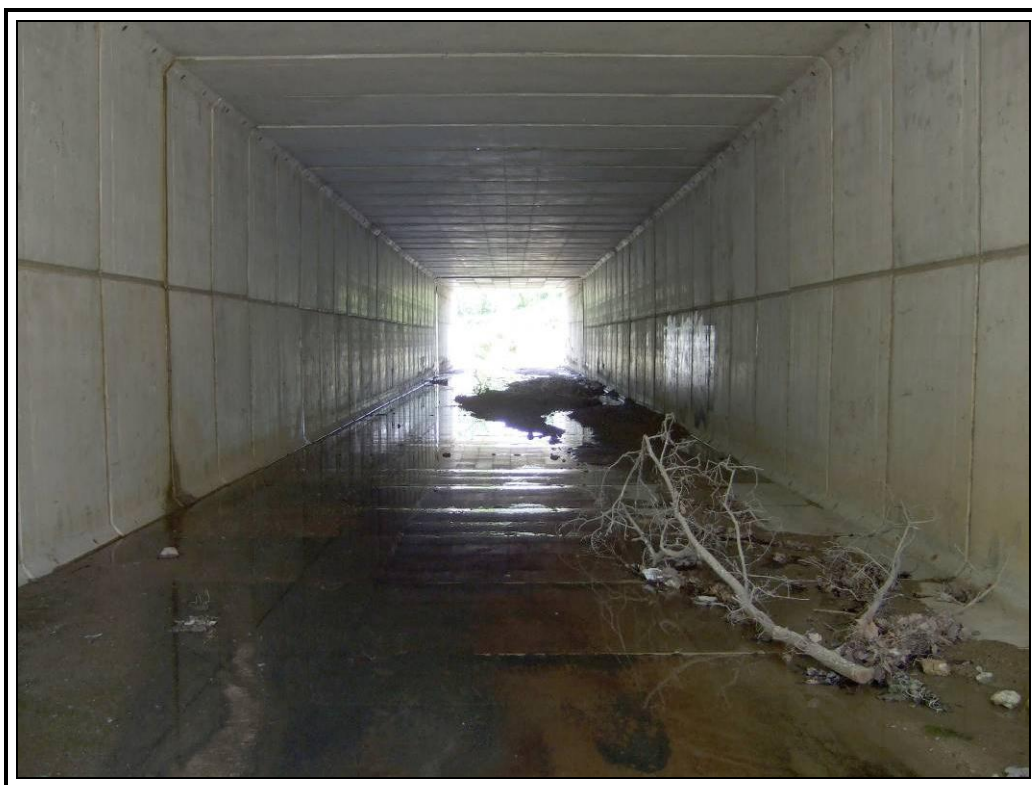
Acumulación de materiales

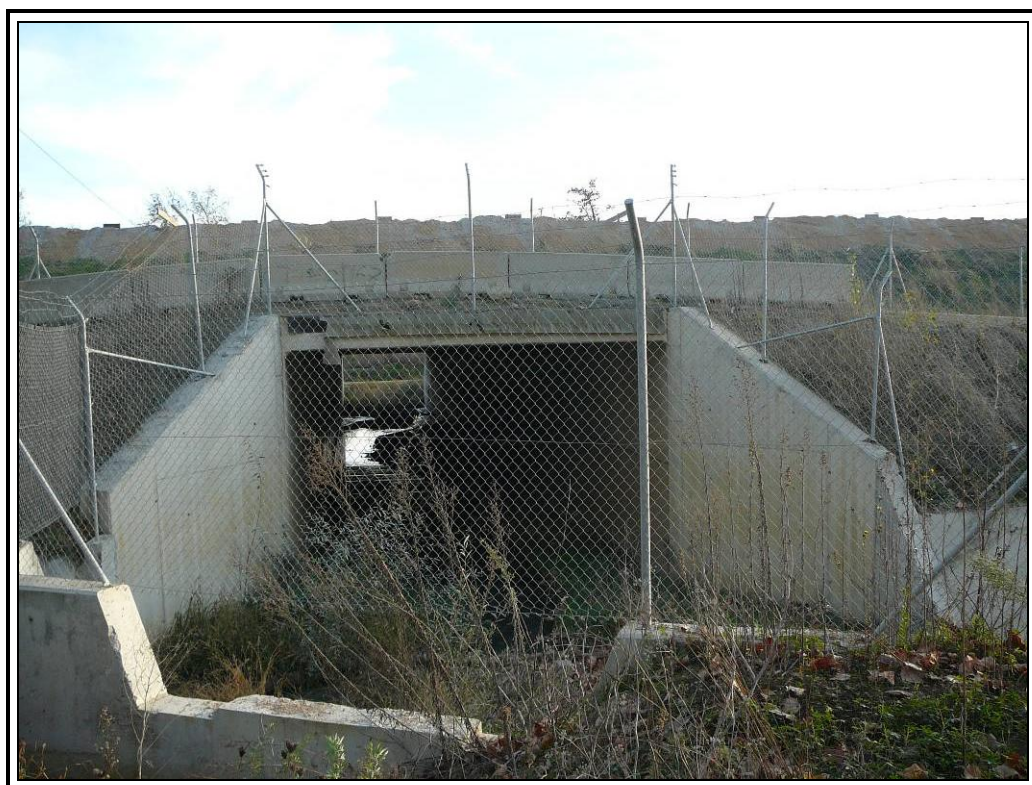
Acumulación de vegetación en embocadura izquierda
